Den traditionella stråtäckta homejan

under perioden 1700- 1900

Uppsats för avläggande av filosofie kandidatexamen i
Kulturvård, Bygghantverk

Institutionen för kulturvård
Göteborgs universitet

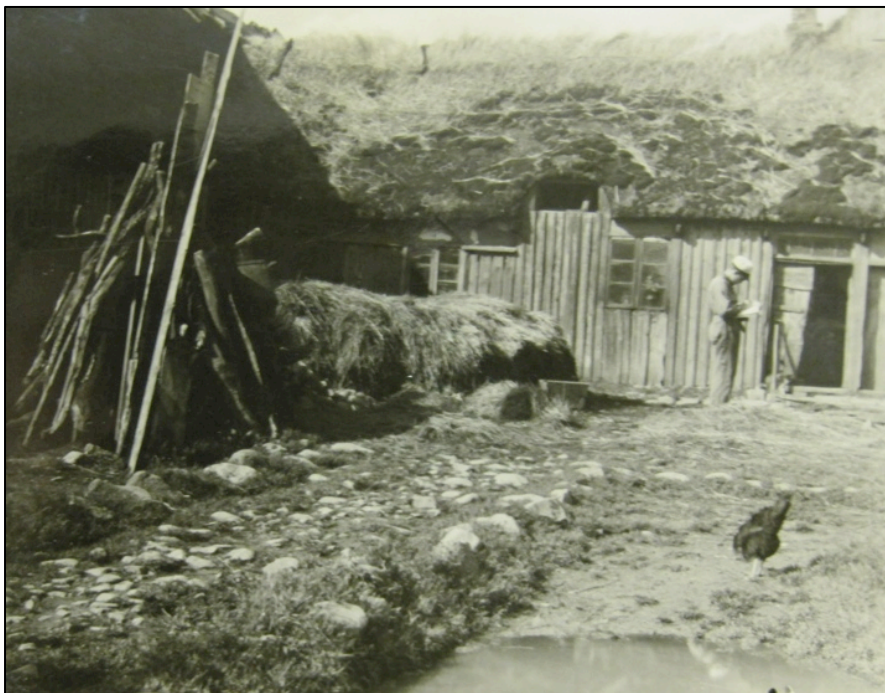
Bild 18. Venneberga sn. Två homejor som liknar homejan på bild 16 har påträffats på en gård från Folklivsarkivets gårdsarkiv. Bilden visar en homeja som saknar lucka eller fönster. Den andra homejan på gården har ett fönster för öppningen. Se bild 60, sida 36 i undersökningsdelen.

Bild 60. Venneberga sn. Öppningen ser inte ut att vara mer än 40 cm vilket gör att uppståndarna kan ansluta till taket tidigare utan att påverka lutningen negativt.

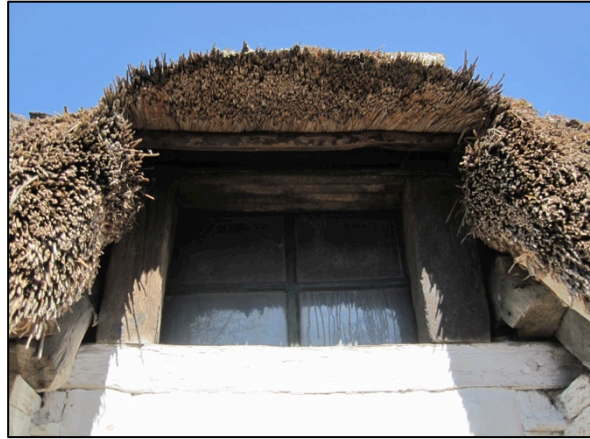
Bild 19. Träskomakarhus från Kirke-Søby. Homejan är endast uppmätt utifrån men det syns att det är två uppståndare som är fästa i överliggaren. På dessa ligger en läktbit som skäggbreda.

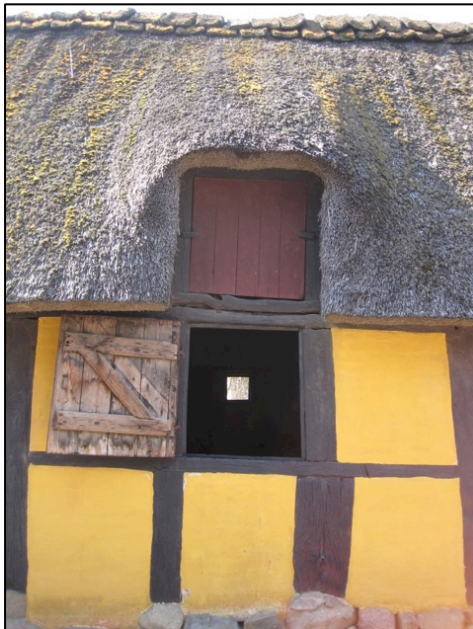
Bild 20. Husmandshus från Ødis Bramdrup ved Kolding. Det sitter en avtagbar dörr för öppningen i en fals som hålls på plats med två knadrikar.⁴

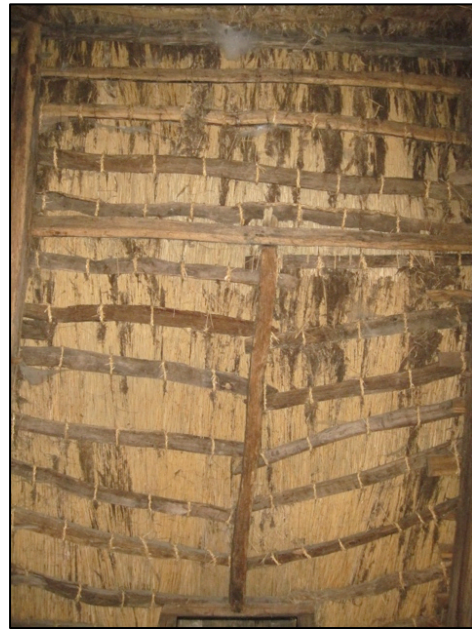
Bild 21. Husmandshus från Ødis Bramdrup ved Kolding. Sparrarna sitter i jämförelse med andra homejor långt från stolparna.
