Intressentens inflytande

En studie av intressenternas roll vid kalkmålning-
konserveringen i Barsebäcks kyrka, utifrån tekniska,
formella och värdemässiga perspektiv.

**Examensarbete för avläggande av filosofie masterexamen i
Kulturvård,
30 hp
Institutionen för kulturvård
Göteborgs universitet**

2013:29

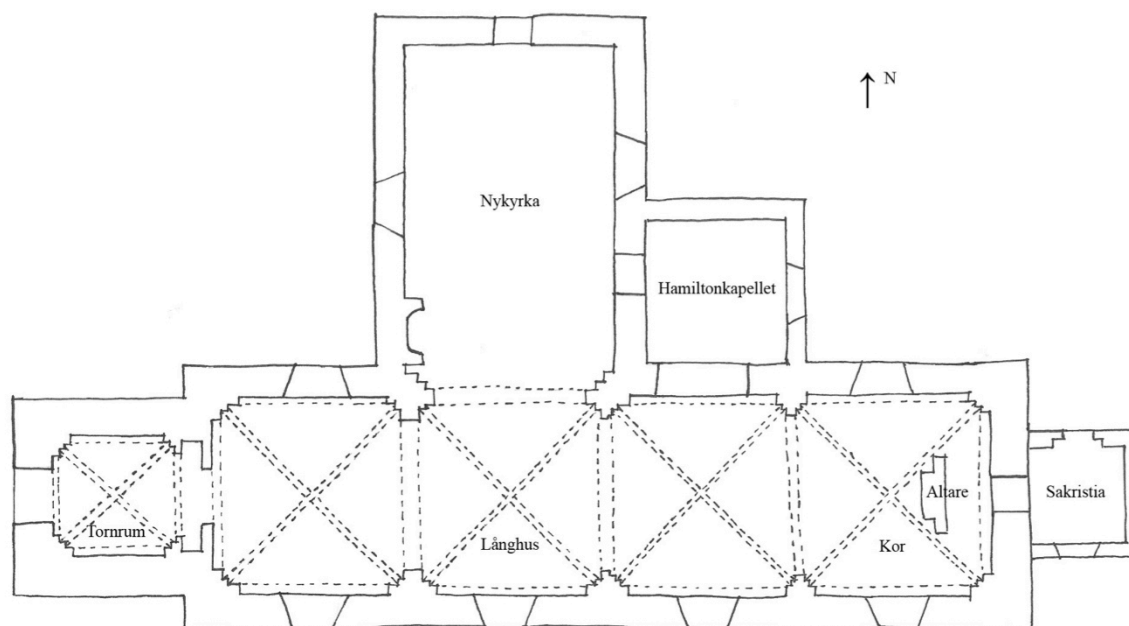
Figur 1. Plan över Barsebäcks kyrka. Efter byggritning, ritad av Cecilia Runsten, Wigot Konsult AB, 2001-04-17.

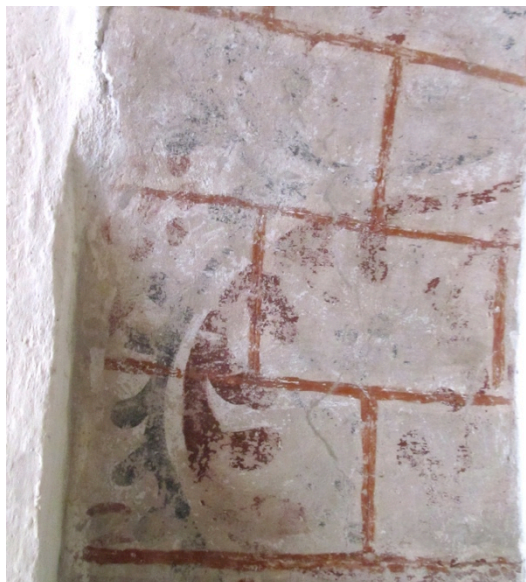
Figur 2. Kalkmålning i tornrumsbågen. Foto: Kajsa Nyström Rudling.

Wählin själv verkade av brevet att döma inte särskilt imponerad av kalkmålningens fyndet (se Figur 2), men ansåg däremot att det var ganska dekorativt. Riksantikvarien, i sin tur, skrev till professor Otto Rydbeck för att få hans bedömning i ärendet.⁷³ Istället för att denna gång åka själv skickade Rydbeck amanuensen Olle Källström (1900-1983), som gjorde en inspektion den 1 december 1927. Källström var då förste amanuens vid Lunds Universitets Historiska Museum (1922-28) för att sedan gå över till att arbeta för Vitterhetsakademien.⁷⁴ Hans rapport till Riksantikvarien löd:

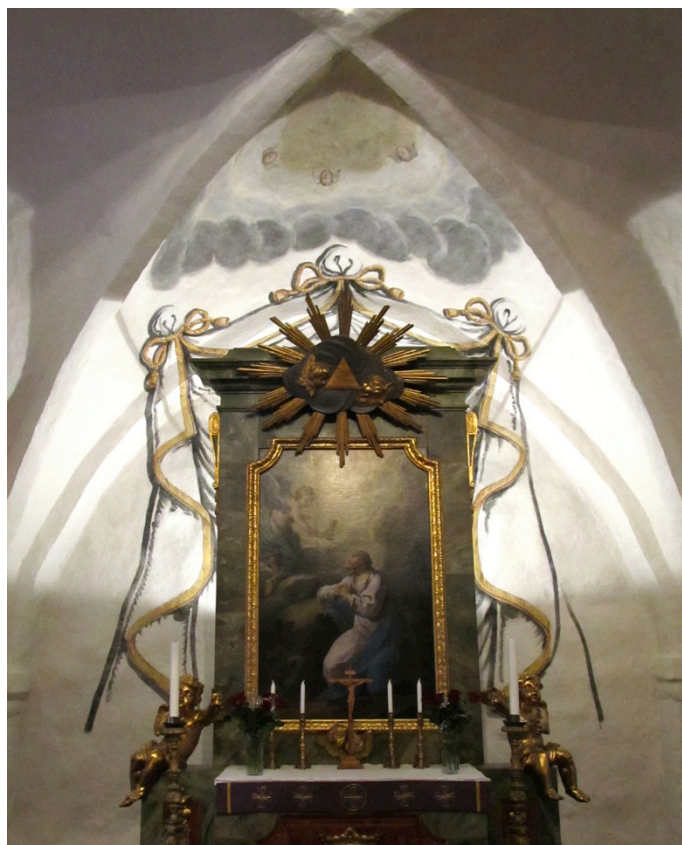
Figur 3. Koret med draperimålning och änglar. Foto: Kajsa Nyström Rudling.

Förmodligen har lös puts med måleri fästs av konservatorerna. Dessutom har kalkmåleriet i koret, enligt uppgift, retuscherats.⁹⁴ Retuscheringsarbetet finns inte beskrivet i någon konserveringsrapport, men finns redovisat som före- och efterbilder tagna på en av änglarna, en bit av molnen och en bit av draperiet, publicerade i en broschyr över den invändiga restaureringen som församlingen låtit trycka upp.⁹⁵ Här kan man se att bortfall i måleriskiktet har retusch-

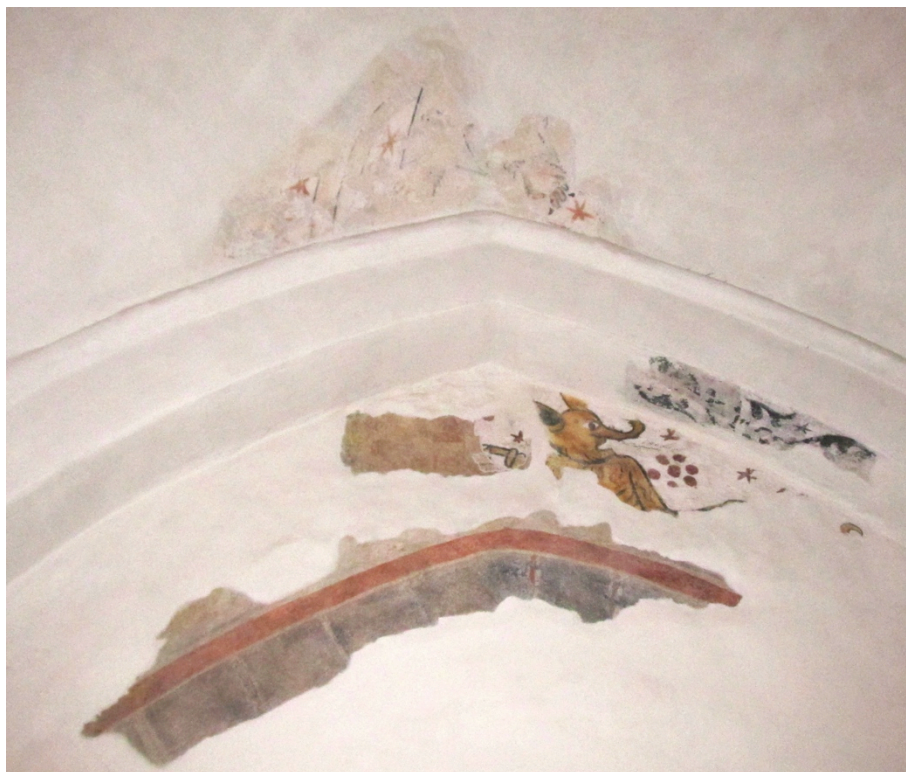
Figur 4. Långhusets västvägg med kalkmåleri från flera olika tidsperioder. Foto: Kajsa Nyström Rudling.

I västvalvets västra kapp återfanns ett par fötter som tolkats tillhöra Kristus i Yttersta domen, även dessa från 1300-talet. På flera ställen i långhusets väggar och valv finns spår av 1400-talsmåleri i starka färger. Till dessa hör bland annat en avbildning av en liten djävulsfigur med en snabelliknande näsa och en liten röd stjärna ovanför (se Figur 4).¹⁰³

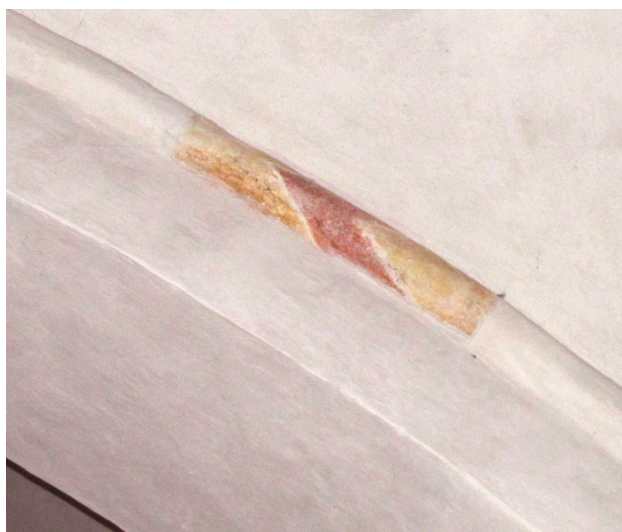
Figur 5. Ribba i långhuset med dekorationsmålning. Foto: Kajsa Nyström Rudling.

Förfarandet vid friläggningen av långhusets kalkmålningar är intressant eftersom det, enligt kyrkoherden Owe Backland, styrdes mycket utifrån konservatorns intresse och förmåga att entusiasmera församlingen. Ett exempel på detta berättar Owe Backland om en dag när han kom in i kyrkan och konservatorn Magnus Wihlborg just hade tagit fram en bit zigzag-bårddekor på en av långhusvalvens ribbor (se Figur 5):

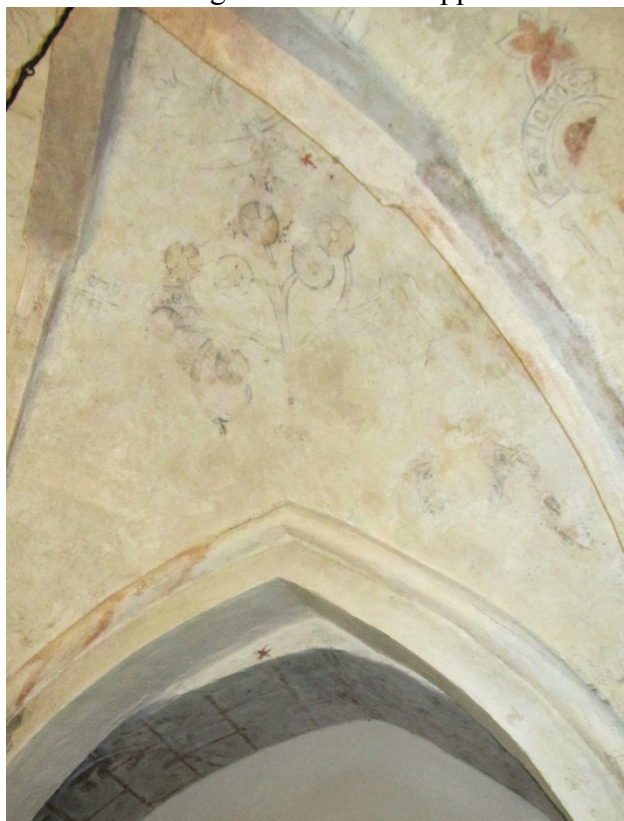
Figur 6. Tornrumsvalvets östra kappan med avbildning av Livets träd. Foto: Kajsa Nyström Rudling.

Alla fyra kapporna i tornrumsvalvet hade spår av kalkmålningar. I den östra kappan avbildas en växt med blommor, som tolkats som Livets träd (se Figur 6). Denna målning daterades till 1300-tal och var relativt välbevarad. Några spår av målning från 1500-talet förekom också. Dessa var fragmentariska och överlappade delvis 1300-talsmåleriet. I puts slagret fanns ett fint nät av tunna sprickor och den nedre delen uppvisade vittringsproblem.¹¹⁷ Dock hade puts slagret bättre vidhäftning vid underlaget än i de andra kapporna.

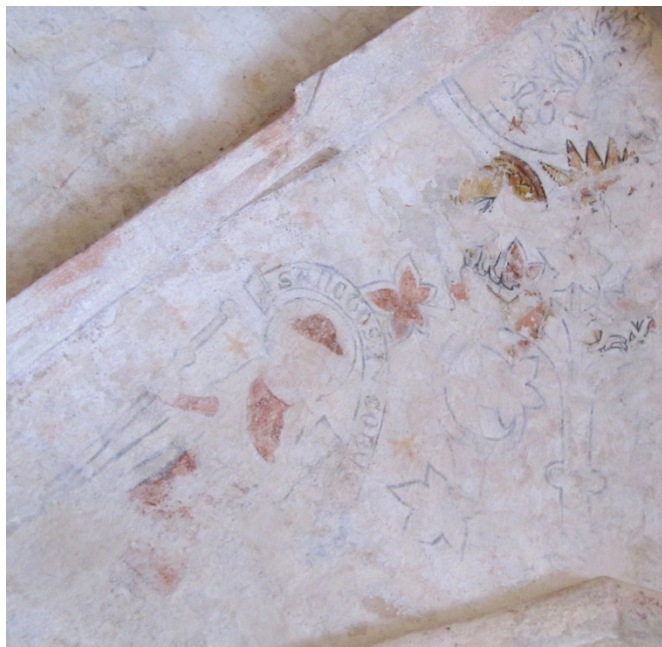
Figur 7. Långhusvalvets södra kapp med avbildning av S:t Jakob med pilgrimsattribut. Foto: Kajsa Nyström Rudling.

I den södra kappan påträffades en avbildning av en man med pilgrimshatt samt vandringsstav och bok i händerna (se Figur 7). Attribueringen till S:t Jakob d.ä. bekräftas av ett språkband som ligger runt figuren med texten: ”Sanctos Iacobus”. S:t Jakob och omgivande bladgrenar dateras till 1300-talet. I kappans övre del återfanns 1500-talsfragment där det går att urskilja en person med gloria, en person med krona och en torso av ett barn, vilka inte kunde identifieras. Ett finmaskigt nät av sprickor fanns i hela kappan och vittringsskador i de nedre delarna. Färgflagning förekom i 1500-talsmåleriet och i något mindre utsträckning i 1300-talsmålningen.

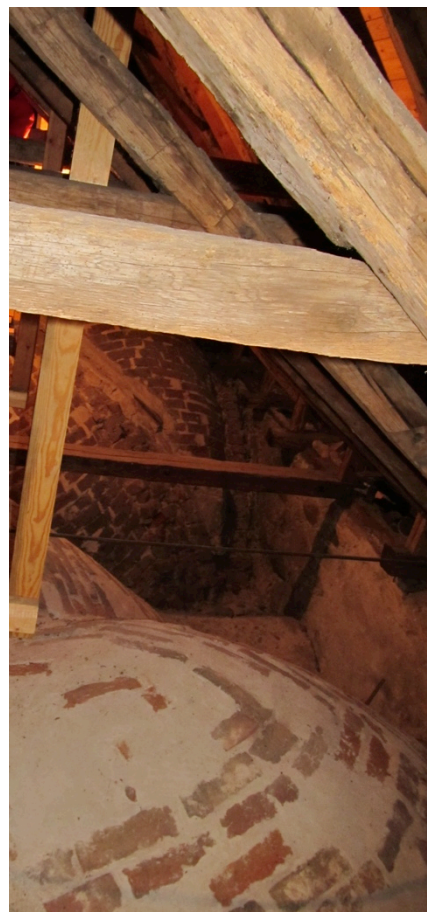
Figur 8. De murade valvens ovansida på Barsebäcks kyrkvind. Kajsa Nyström Rudling.

Ett stort bekymmer för kyrkobyggnaden och kalkmålningarna var det vittrande teglet och saltutfällningarna på ytan i långhusets västligaste valv samt i valvet i tornets bottenvåning. För att avhjälpa problemet kom det, i slutet av år 2000, förslag om att långhus- och tornvind (se Figur 8) skulle rensas på löst material, damm och bråte som ansamlats under åren, och att valven därefter skulle kapslas in med ett offerskikt. I åtgärdsförslaget som inskickades till länsstyrelsen av Wigot konsult AB, står det hur detta skulle gå till.¹³³ Större föremål skulle avlägsnas för hand medan övrigt löst material skulle sugas upp och samlas i olika behållare för att separeras tidslagren. Detta material skulle sedan genomgå av arkeologer. Dessutom skulle man även öppna skvallerhål i svicklarna för att öka luftväxlingen i kyrkorummet. När vinden var rensad skulle vittrade tegelstenar skrapas ned till fast underlag och lagas med kalkbruk. Slutligen skulle valvkappornas ovansida kläs med ett drygt centimetertjockt lager av kalkputs som skulle fungera som ett offerskikt där saltutfällningarna kunde ske istället för i teglet. Av ett byggmötesprotokoll från den 28 november 2000 framgår att åtgärden föreslogs av konservatorn Peder Bøllingtoft.¹³⁴ Åtgärdsförslaget godkändes av både Jesper Carlsson på Regionmuseet i Skåne och av Petter Jansson, under förutsättningen att definitionerna av ”löst” och ”fast” material bestämdes av antikvarisk kontrollant på plats under arbetet.¹³⁵ Även länsstyrelsen godkände åtgärdsförslaget.¹³⁶ Fram till dagens datum har dock endast valvet i långhusets västra del försetts med offerskikt. Detta troligtvis eftersom vittrings- och saltutfällningsproblematiken var störst i denna del av kyrkan samt att man velat prova tekniken på ett begränsat område.

Att applicera ett offerskikt av puts har faktiskt redan testats i Barsebäcks kyrka, på ovansidan av det västra långhusvalvet, uppe på kyrkvinden. Här noterades en större vittring av valvteget än i det övriga långhusvalven, troligtvis förorsakad av en högre saltutfällning som man dock inte kunna finna orsaken till. Metoden, som den genomfördes, föreslogs av konservator Peder Bøllingtoft. Den gick ut på att rensa valvets ovansida från löst material som kunde hålla kvar fukt intill valvet, och sedan skrapa tegelstenarna ner till fast material, laga med kalkbruk och till sist klä in det med ett drygt centimetertjockt lager kalkputs.²⁰⁶ Den exakta tillredningen av bruk respektive puts framgår inte, men troligtvis rör det sig om en högre andel av ballast, det vill säga sand, i bruket än i putsen. Bruket skulle användas endast som lagning av tegelstenarna medan putsskiktet som skulle läggas över hela valvet skulle vara det som fungerade som offerskikt. Tanken var att offerputsen skulle tas bort efter det att man sett att den fungerade som salttransportör. Hur väl salttransporteringen fungerar är en teknisk fråga som beror på brukssammansättningen och fogbruket och detta diskuterades med Lunds tekniska högskola samt med konservatorer i Danmark och i Stockholm.²⁰⁷ Någon formell uppföljning av projektet har dock inte gjorts, men en snabb okulär undersökning som gjordes i samband med återsamlingsmötet i Barsebäcks kyrka 20 september 2011 verkade Bøllingtoft och den antikvariska kontrollanten Petter Jansson nöjda med resultaten så långt.

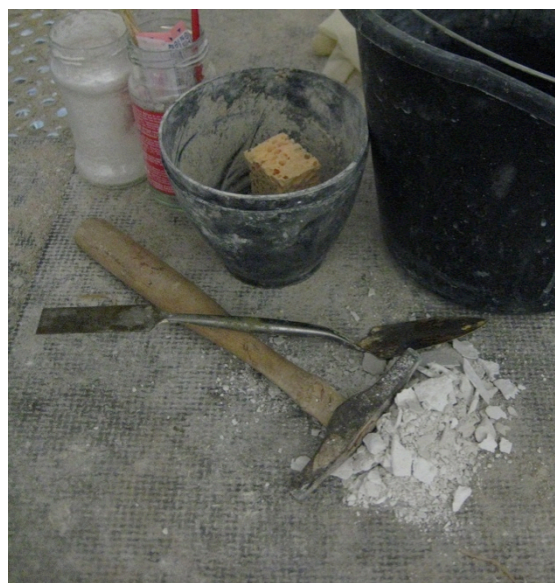
Figur 9. Avtäckningshammare och andra redskap. Foto: Ingrid Wedberg.
