# Kalk- och gipsstuckatur

En studie i traditionella hantverksmetoder,  
användningsmaterial och restaureringsåtgärder

Uppsats för avläggande av filosofie kandidatexamen i  
Kulturvård, Konservatorprogrammet

Decorative Plasterwork-  
A Study of Traditional Plastering Crafts, Working Materials and Restoration  
Treatments

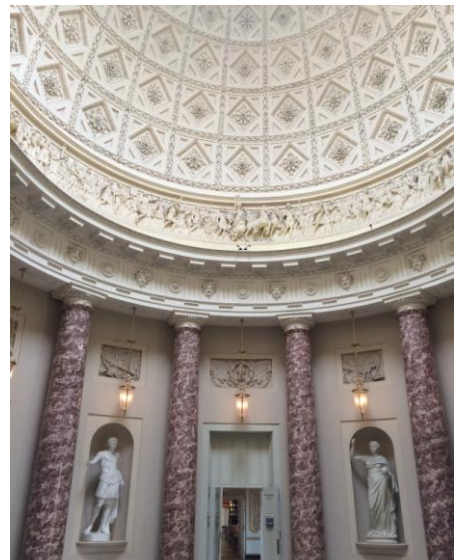
Fig. 1. Marble saloon på Stowe school i England. Det imponerande kupoltaket med stuckornament i både kalkstuck och gips, samt kolonner med *scagliola*.

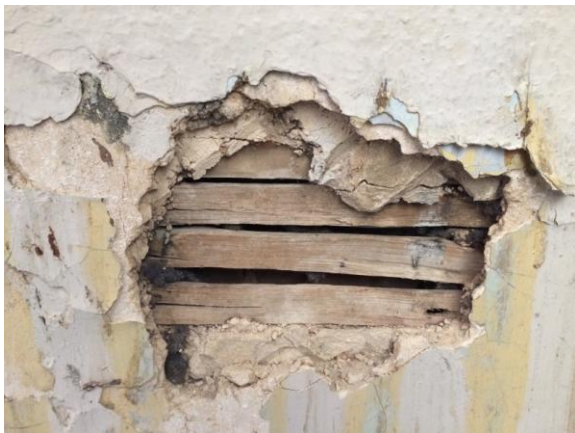
Fig. 2. Bärläkten bestående av träribbor (eng. *lathwork*). Man kan här se hur stucken är uppbyggd i flera lager.

Vid mitten av 1800-talet började metallnät användas som en ersättning av bärläkten i trä. En modernare typ av underlag består av uppmonterade gipsskivor. Materialet kom i bruk vid början av 1900-talet och har sedan dess använts i stor utsträckning, det har även applicerats vid återuppbyggnader men anses numera inte lämpligt att använda sig av i historiska byggnader (Henry & Stewart 2011, s. 69, 100).

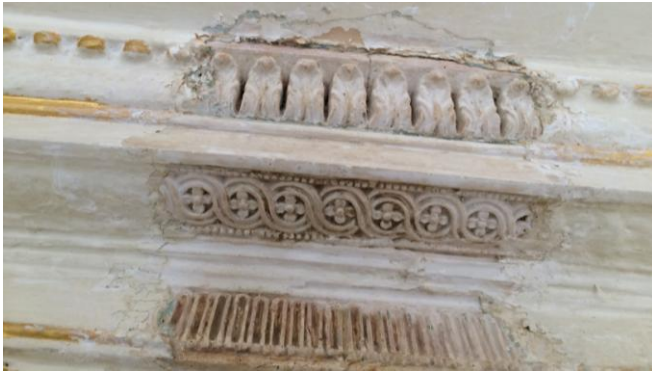
Fig. 3. Ett tydligt exempel där gipsstuckaturens dekorativa detaljer har gömts under tjocka färglager. Här har, på alla tre dekorativa ytor, ett lyckat färgborttagningstest utförts med en lösningsmedelsbaserad massa, vattenånga under tryck samt mekanisk avlägsning.

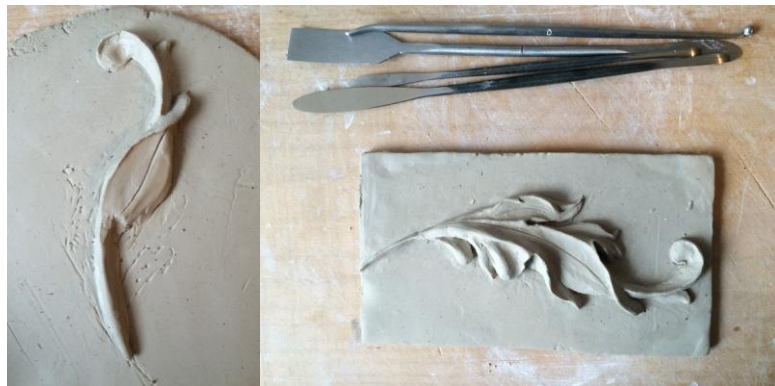
Fig. 4. Lermodellen byggdes upp lite i taget, det slutgiltiga resultatet syns ovan till höger.

Leran byggdes upp i form av ett akantusblad på en lerplatta. Det grundläggande mönstret markerades på lerunderlaget innan uppmodelleringen gjordes med mindre handverktyg och spatlar, samt en liten andel vatten. (Se fig. 4. till höger).

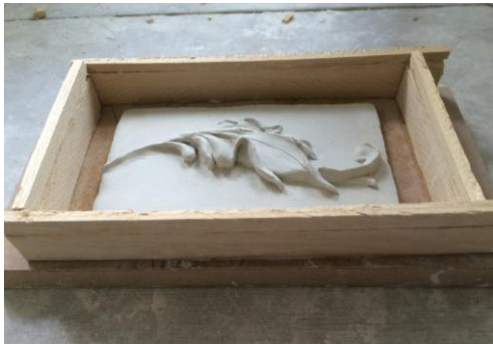
Fig. 5. Barriärer i form av en ram i trä har byggts upp runt om modellen.

När modellen hade torkat gjordes en form på följande sätt: modellen limmades fast på ett plant träunderlag och barriärer, något högre än modellen, byggdes upp runtom av mindre träbitar, som också limmades fast. Barriärer kan också byggas upp i lera om man så önskar. Det lim som användes var PVA (Polyvinylacetat), men det går bra med andra typer av lim så länge det inte är för starkt för att kunna avlägsna träramen när formen ska tas ur. (Se fig. 5. nedan).

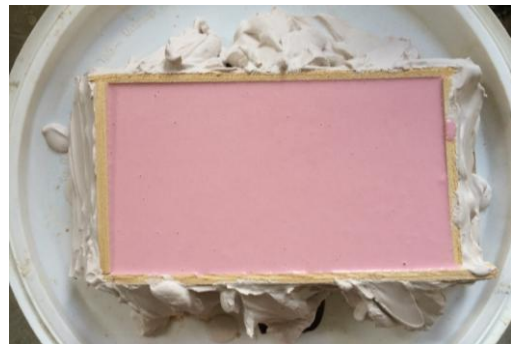
Fig. 6. Ramen har isolerats genom att gips har byggts upp runtom dess utsida och silikon har hållts innanför ramen, över lermodellen.

Silikonet är lättflytande och kommer flyta utanför ramen om den inte är ordentligt isolerad. Gips applicerades därför runtom träramens utsida som isolering, uppfyllnad vid mellanrum samt för att ge ramen extra stöd. Silikongummit blandades noggrant och hälldes långsamt över modellen. Man vill hålla långsamt utifrån ramen och in, alltså runtom själva orneringen istället för direkt på den. På så sätt tillåts silikonet lättare att flyta in i alla veck, håligheter och detaljer och formen blir mer exakt. När silikonet hålls i för snabbt uppstår det också lätt luftbubblor i den slutliga formen. (Se fig. 6.).

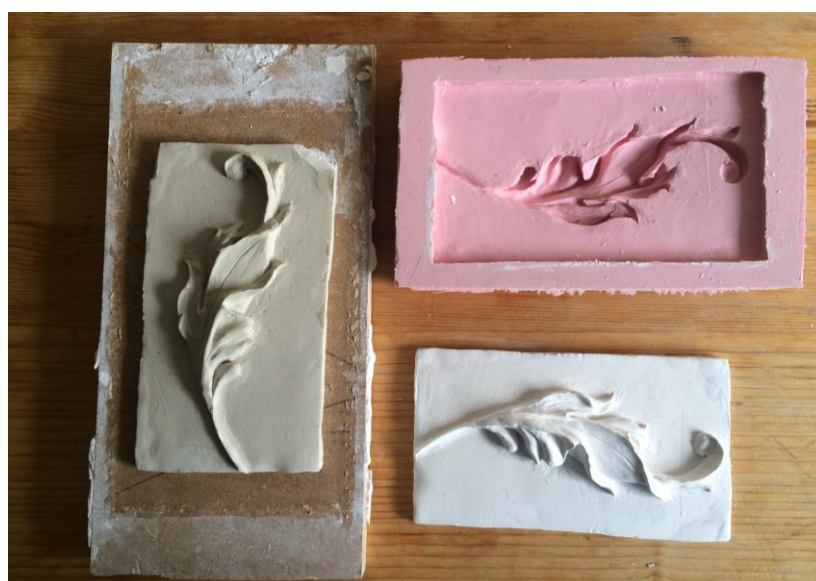
Fig. 7. Lermodell, silikonform och avgjutning

När gipsen hade härdat trycktes avgjutningen försiktigt ur formen. Ojämnheter, luftbubblor och dylikt kunde nu åtgärdas genom att med mindre verktyg, som en fil, slipa ned ojämnheter eller genom mindre ifyllnader av gips. Nedan (fig. 7.) är en bild på det slutgiltiga resultatet, här visas originalet, dvs. lermodellen, silikonformen som nu kan användas för flera gjutningar och den slutgiltiga gipsavgjutningen, dvs. rekonstruktionen eller replikan.

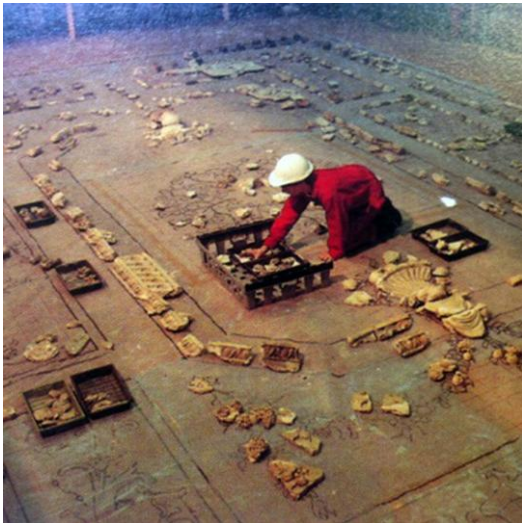
Fig. 8. Förberedande arbete av rekonstruktionen av Uppark House stucktak  
Foto: Cliveden Conservation Workshops

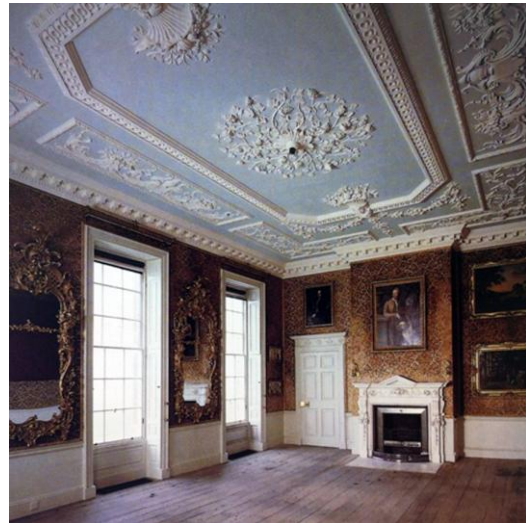
Fig. 9. Stucktaket efter restaurering  
Foto: Cliveden Conservation Workshops
