Dokumentering av stenmurar

Framtagandet av en inventeringsmall

Uppsats för avläggande av filosofie kandidatexamen i
Kulturvård, Landskapsvårdens hantverk

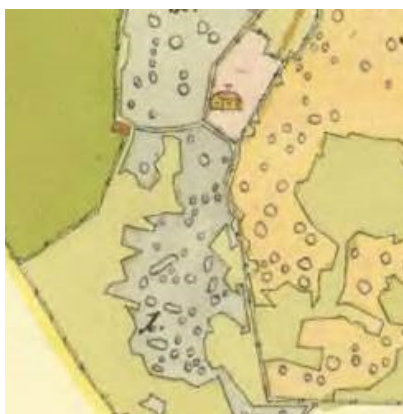
Figur 1. Visar hur hägnader illustreras med två tvärställda streck över ett heldraget. Denna karta visar den mörkgröna utmarken med skog, ljusgrönt visar ängsmark och blått och gult visar olika typer av odlingsmark som skiljs åt av hägnader.

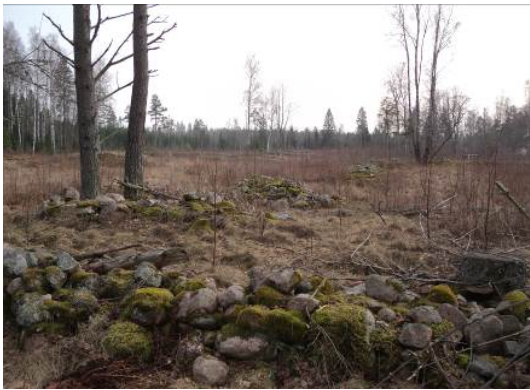
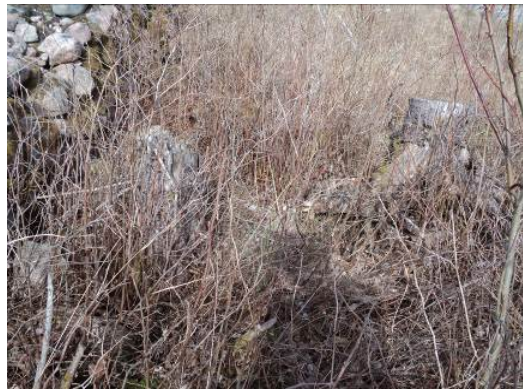
Testinventeringen skedde på ett område som till utseendet är en tidigare åker med bitvis högvuxet gräs, omgiven av stengårdsgårdar. I det höga gräset går det att finna stubbar från en tidigare granplantering som fanns på inmätningområdet under 1960-talet (informant 1) i Figur 6 syns några stubbar från granplanteringen.

Figur 5 t.v. visar landskapsbild över det inmätta området i förgrunden syns mur 1A
Figur 6 t.h. visar några höga stubbar intill mur 5A

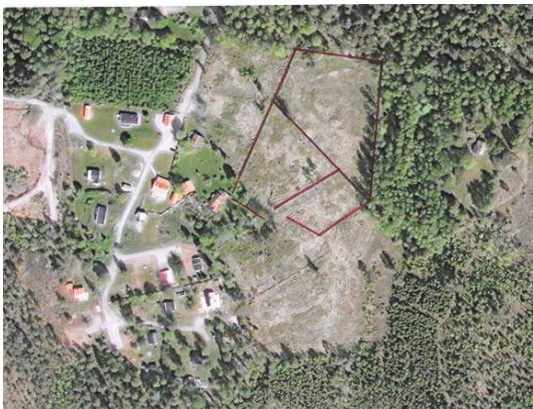
Den 31 mars 2014 gjordes ytterligare en inmätning av murarna. Denna inmätning utfördes genom en okulär bedömning av deras skick och längd. Inmätningen gjordes för att avgöra murarnas bredd och höjd, vilket mättes ut på fyra intervaller. Höjden mättes från murens botten till dess högsta sten. Bredden mättes med en meterstock som lades på muren. De inmätta murarnas sträckning syns i Figur 7.

Figur 7 Bilden föreställer de inmätta murarna. Bilden är hämtad ifrån hitta.se. Murarna har här förstärkts med en röd markering.

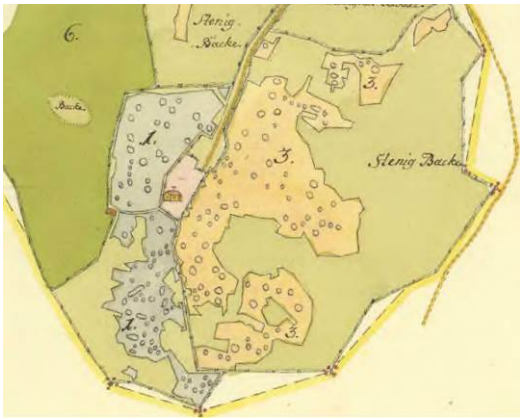
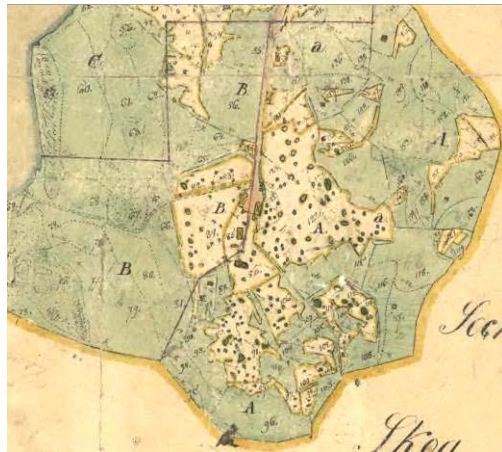
Den äldsta kartan över området är *Lugnås socken Dyrenäs nr 1 Geometrisk avmätning 1745* (Se Figur 8). Från kartan går det att utskilja hägnaderna genom att de är ritade med svart linje med tvärställda dubbelstreck. Dessa separerar olika marktyper ifrån varandra som skogsmarker, ängsmarker och odlingsmarker. Byn är markerad med ett gårdshus som är schablonmässigt utmålade på kartan, vilket visar var bykärnan har legat. Åkrarna är målade i gul och blå färg. De olika odlingslotterna är inte utritade på markerna. Det framgår inte hur ägandeformen sett ut på de olika tegarna, eller hur åkertegarna ser ut i större detalj. Kartan visar däremot en stor mängd röjningsrösen som är utmålade som ringar på den gula åkerytan.

Karta 16-LNÅ-260 *Laga skifte 1851* (se Figur 9) visar att åkerarealen är oförändrad sedan den geometriska kartan utfärdades. Markens omfördelning visas med violetta linjer. Kartan visar även hur marken tillfallit en viss gård. Hägnader är inte utritade, det går dock att tolka åkermarkens oförändrade areal som att hägnaden är oförändrad i kanten av åkerarealen sedan den Geometriska kartan utfärdades.

Figur 8 t.v. Dyrenäs nr 1 Geometrisk avmätning 1745 Lugnås socken.
Figur 9 t.h. 16-LNÅ-260 Laga skifte 1851

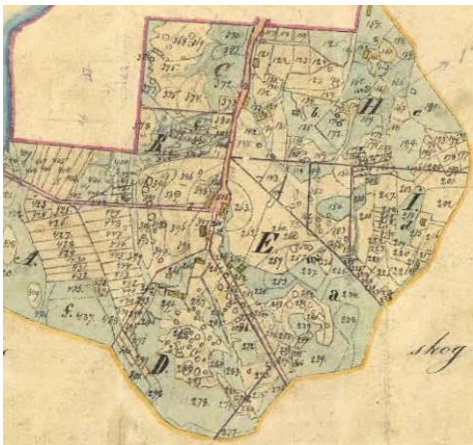
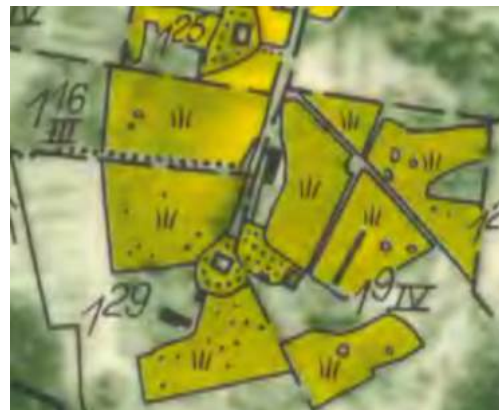
Kartan 16-LNÅ-318 Hemmansklyvning 1872 (Se Figur 10) visar en kraftig ökning av åkermarker runt den tidigare bykärnan i figur 9. Den visar även de nya gränsdragningar som sträcker sig över åkrarna. De nya gränsdragningarna visas med violett färg. Dessa linjer följer samma dragning som stenmurarna har idag.

Kartan Älghagen J133-8D9f62 Ekonomiska kartan 1959 (Se Figur 11). Kartan visar att åkeraralen har gått tillbaka till samma utbredning som den hade på kartan 16-LNÅ-260 Laga skifte 1851, se Figur 10. Ifrån de gränsmarkeringar som finns går det se att ägo gränserna i åkern är i stort det samma som vid hemmansklyvningskartan 1872. Detta tillåter slutsatsen att muren är oförändrad sedan 1872. I kartan Älghagen J133-8D9f62 Ekonomiska kartan 1959 syns ljusare marker, vilka följer samma linjer som åkermarkerna gjorde i 16-LNÅ-318 Hemmansklyvning 1872 (Se Figur 10). Dessa kan då vara åkermarker som har missats att ritas in i den ekonomiska kartan, eller att dessa inte varit registrerade som åkermarker då de kan ha slutat brukats vid karteringen.

Figur 10 t.v. 16-LNÅ-318 Hemmansklyvning 1872 Kartan visar hur åkermarkerna har kraftigt utökats med klar indelning av åkertegar. De violetta linjerna stämmer även in med murens dragningar.

Figur 11 t.h. Älghagen J133-8D9f62 Ekonomiska kartan 1959 Kartan visar hur endast några marker har ritats in som odlingsmarker med gult, medan öppna marker syns utanför

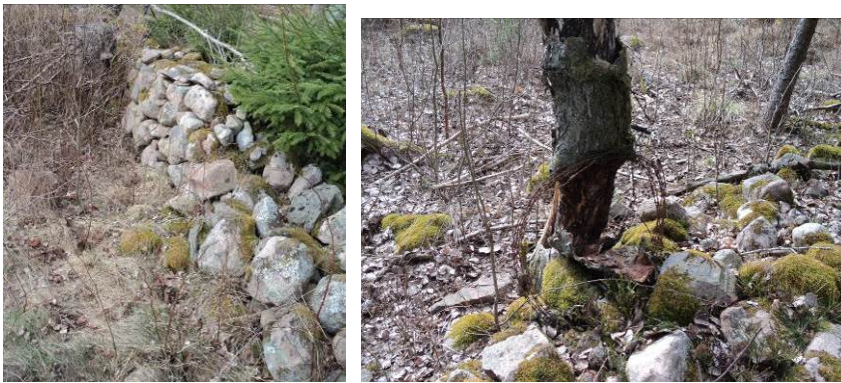
Mur 1A ligger i en kantzon mellan en lätt bevuxen lövskog i norr och en öppen tidigare åker i söder, vilket går att se i Hemmansklyvning karta 1872 (se Figur 13) och i visas som en öppen yta i Figur 4. Den västra delen av muren ligger på en höjd vilken sluttar svagt neråt mot öster och slutar i en vattensjuk mark. Den västra delen är en dubbelmur av handstora stenar med en del mindre ras som kan ha orsakats av att muren är uppbyggd av små stenar. Muren har en tydlig struktur. Dubbelmuren slutar tvärt efter cirka 35 meter i östlig riktning och övergår i en stensträng med större än hand stora stenar som troligen har varit en halvmur (se Figur 14). Detta antagande görs då en taggtrådsrulle har vallats in i ett träd som står precis intill stensträngen (se Figur 15) och då det saknas någon större mängd

sten runt denna ände av muren. Detta i kombination med att muren följer skogskanten i kartan Hemklyvnadskartan 1872 (se Figur 13) kan tyda på att den haft en hägnadsfunktion. Eftersom murens sydsida är solbelyst och öppen medan nordsidan är skuggad och mossig så tyder detta på att muren har ett aktivt mikroklimat.

Figur 14 t.v. Föreställer övergången från dubbelmur till halvmur i mur 1A
Figur 15 t.h. visar en tagträdsrulle vilket är invallad i ett träd

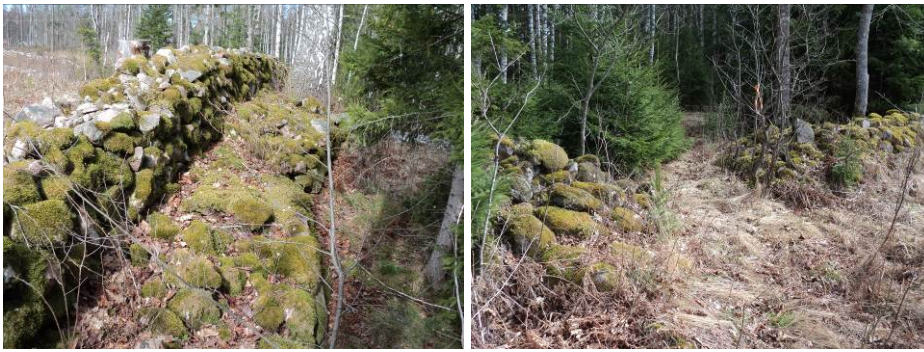
2B och 2A ligger i en kantzön mellan en barrskog i öster och en öppen tidigare åker i väster, vilket syns i Figur 4 och Figur 13. Muren går i en nord-sydlig riktning. Norra delen ligger i vattensjuk mark. Från denna stiger marken upp på en höjd i söder. Efter höjden sjunker marken igen tills den planar ut. Norra delen består av en låg sönderfallen mur, vilket gör det svårt att avgöra dess tidigare struktur och utformning. Den är troligen sönderfallen då marken är vattensjuk vilket orsakat tjälskjutningar och rubbat murens grund. Mot höjden får muren en fastare form där den bildar en dubbelmur med en bredd på 1,4 - 1,1 meter och höjd på 1,2 – 0,7 meter. Muren på höjden är välbyggd.

Figur 16 t.v. Visar terrasseringen i muren mot barrskogen
 Figur 17 t.h. Visar öppningen mellan murarna 2A och 2B

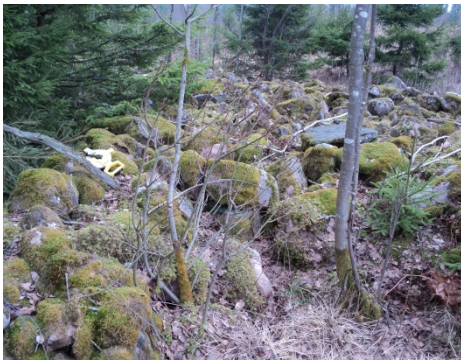
Den södra delen av mur 2B möter murarna 3A och 6A vilka tillsammans bildar ett triangelformat röse (Figur 18).

Figur 18 Föreställer triangeln mellan Mur 2B, 6A och 3A. Till vänster syns Mur 2B med barrskogen. Mur 6A går åt höger i bilden.

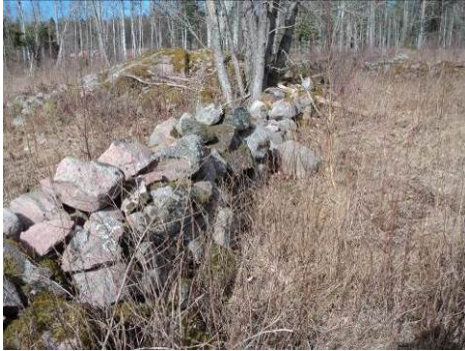
Figur 19 Visar mur 5B i förgrunden med *berg-i-dagen* bakom muren.

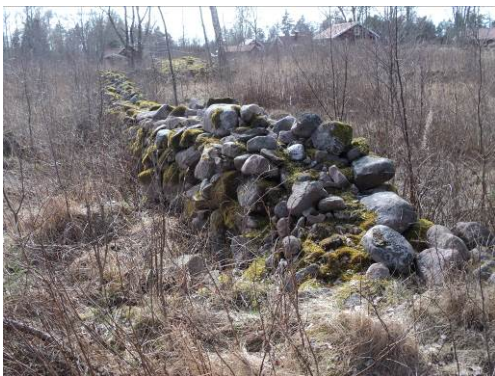
5B Muren ligger emellan två tidigare åkrar med vedartad vegetation. Den är en dubbelmur med en höjd på 0,9 meter och bredd på 1,1 meter och är uppbyggd av handstora stenar. Den har två öppningar, en i södra och en i norra delen. Den södra öppningen börjar efter ungefär 2 meter in i muren, den norra ungefär 25 meter efter den södra. Den norra ser ut att ha blivit breddad då den är mäter 2,7 meter i bredd vilket är väsentligt bredare än den södra öppningen. Detta stöds även av att det ligger två stenrösen i anslutningen till öppningen (se Figur 20 och Figur 21).

Figur 20 t.v. Den norra öppningens södra del.

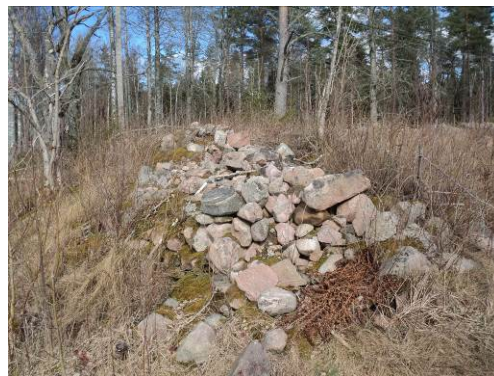
Figur 21 t.h. Den norra öppningens norra sida.

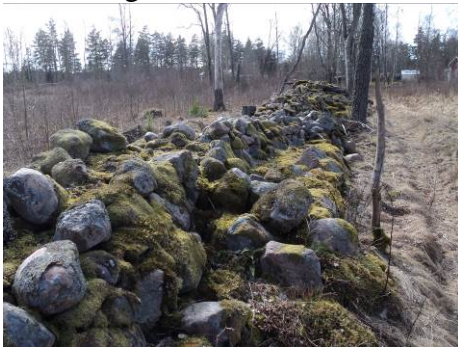
7A Muren ligger mellan två tidigare åkrar vilket syns på den stenröjda utjämnade marken. Detta stöds även av Figur 12 där åkrarna syns. Åkrarna nu är bevuxna med sly och några enstaka mindre träd. Muren är en dubbelmur i den södra delen som sedan övergår i en stensträng i norr. Stenarna i muren är handstora. I den nordvästra delen finns en terrassliknande struktur som försvinner in i stensträngen (se Figur 22 och Figur 23). Muren tycks ha fungerat som en hägnad åt öster då terrasseringen är som högst på den östra sidan. Det är även möjligt att muren har kollapsat på den västra sidan vilket kan ha skapat terrasseringen.

Figur 22 t.v. visar den terrass liknande strukturen i 7A med den låga terrassen till höger på muren och den höga terrassen till vänster. Bilden är tagen i en sydlig riktning med mur 6 i ryggen

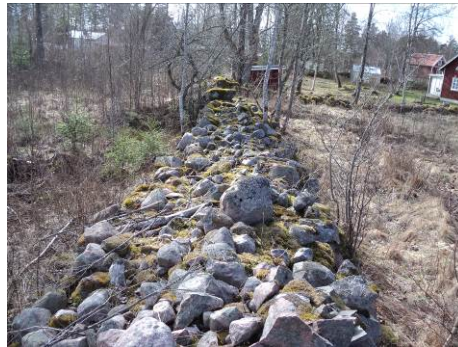
Figur 23 t.h. visar muren 7A:s stensträng

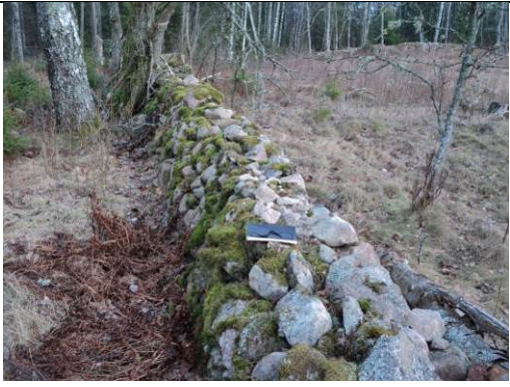
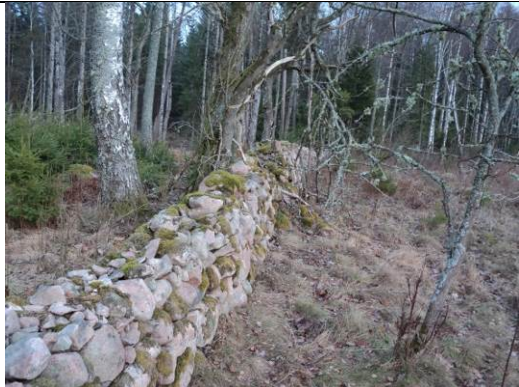
Murar nr	Byggnad sätt	Anmärkning	Sten Allmänna Storlek	Stenens Bearbetning
1A	Dubbelmur/ Halvmur	Muren är i gott skick i väster och sluttar ner i en sänka i öster en vattensjukmark.	Handstorlek	Fältsten
2A	Dubbelmur/ Halvmur Terasering	Där muren möter mur 1A är den i gott skick trots att det är mycket fuktigt. Muren har en kallmurad terras på sin östra sida	Handstorlek	Fältsten
2B	Dubbelmur/ Halvmur	Muren är sönderrasad på ett fåtal ställen.	Handstorlek	Fältsten
3A	Dubbelmur	Muren är i gott skick. Muren är i något lägre där den möter 6A.	Handstorlek	Fältsten
4A	Halvmur	Muren är inte lika hög som de andra murarna. Den har ett ordnat mönster.	Handstorlek	En del sten ser ut att vara bearbetad sprängsten
4B	Dubbelmur	Muren är övervuxen med mossor då några lövträd hotar den.	Handstorlek	Fältsten
5A	Dubbelmur		Större än andstora	Fältsten
5B	Dubbelmur	Muren är däremot delad i två på grund av en breddad öppning vilket har gjort den norra delen till ett röse.	Handstorlek	Fältsten
