GÖTEBORGS UNIVERSITET

TIMMERBYGGNADER

Tematiska undersökningar av
traditionella timringsmetoder

Göran Andersson

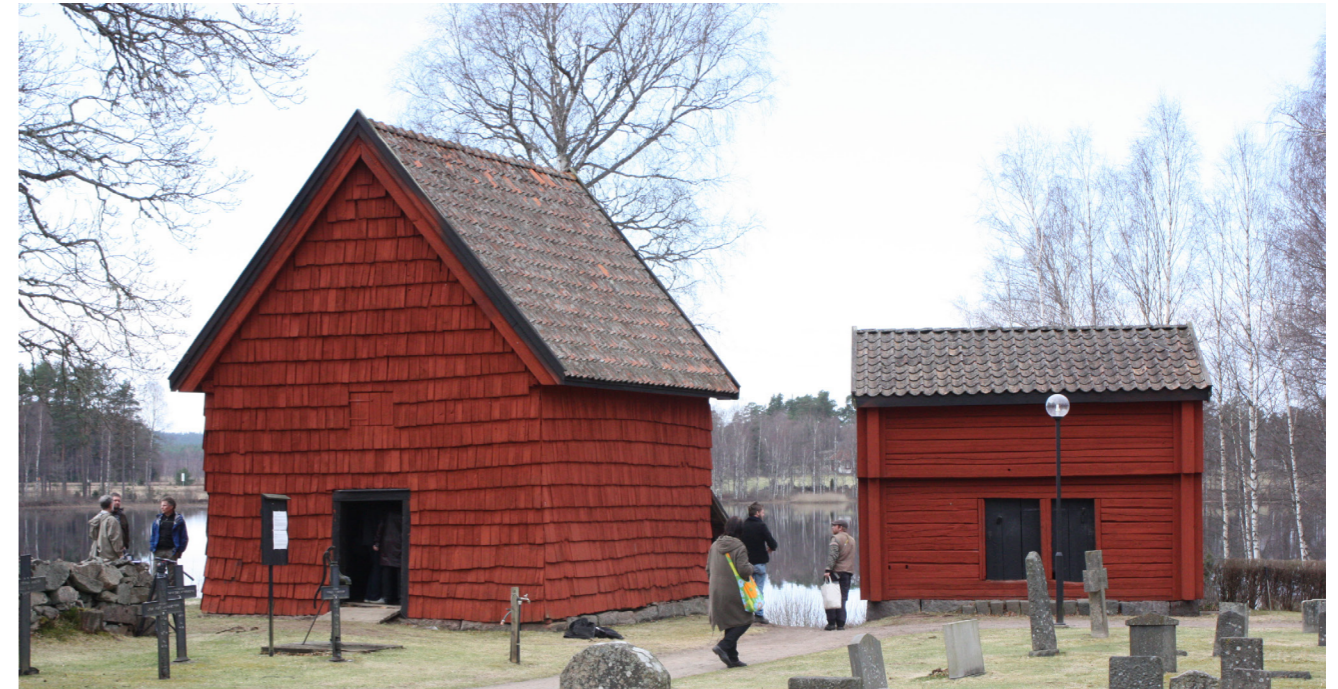
Figur 1.4. Tiondeboden vid Ingatorps kyrka i Linköpings stift är daterad till 1220-tal. Foto: Gunnar Almevik.

Sedan finns det knutar med *raka hak* som är huggna eller sågade. De har vanligen en låsning i knuten i form av en hals med lutningar som låser, alternativt trösklar och tappar på olika sätt. Knuten finns både med och utan skalle. Knutar med raka hak utan knutskalle förekommer redan i våra äldsta timmerbyggnader som är kyrkor. Men det är ganska stor skillnad i kunskapen om att låsa knuten till en stark konstruktionsdel jämfört med de typer som kom senare. Knutar med raka hak har använts under mycket lång tid, från åtminstone 1220-talet (Granhults kyrka, boden i Ingatorp) fram till 1900-talet.

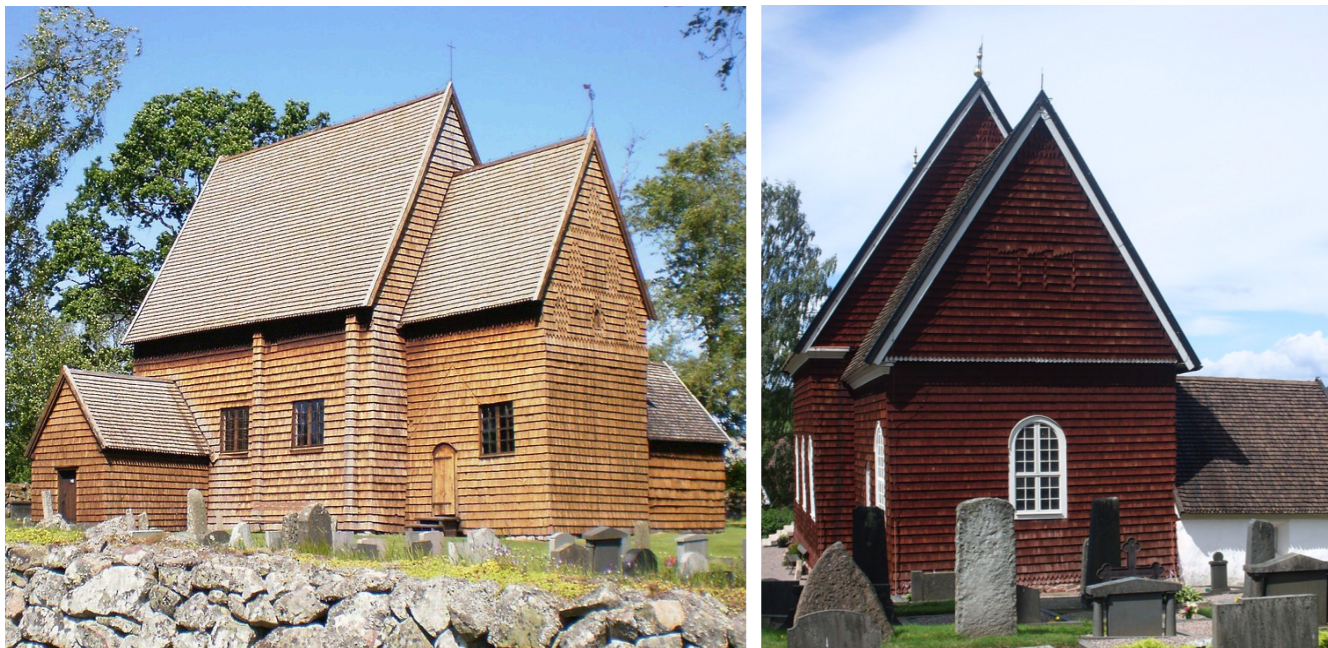
Figur 1.5. Granhults kyrka i Växjö stift är dendrodaterad till 1220-talet. Foto: Wikimedia Commons, se nedan. ©

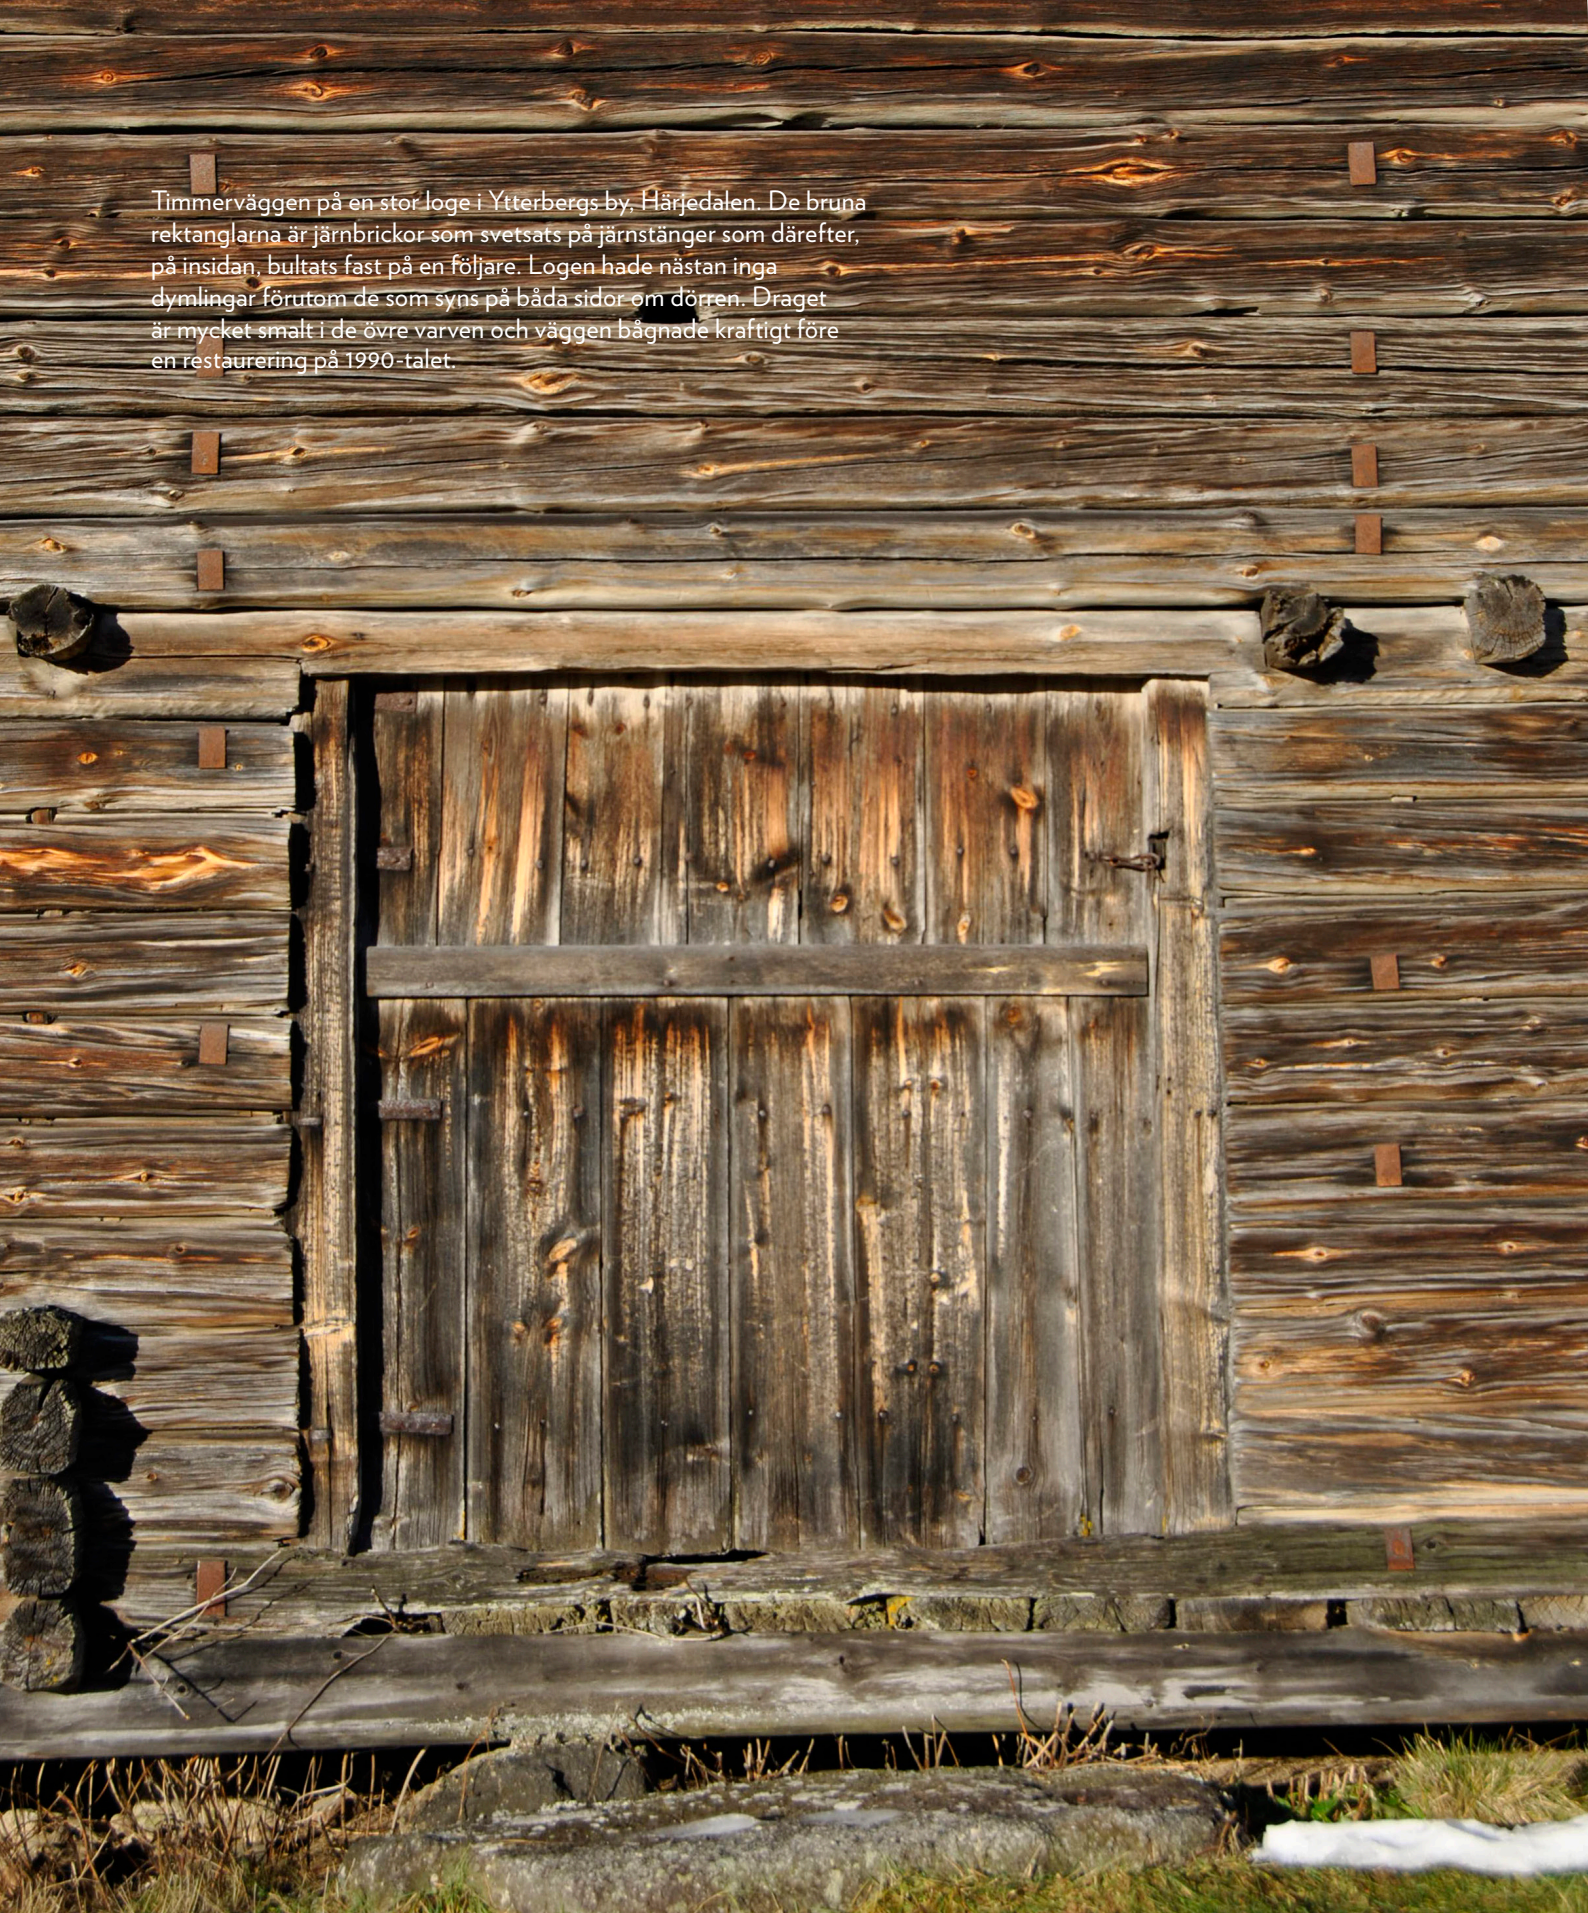
Timmerväggen på en stor loge i Ytterbergs by, Härjedalen. De bruna rektanglarna är järnbrickor som svetsats på järnstänger som därefter, på insidan, bultats fast på en följare. Logen hade nästan inga dymlingar förutom de som syns på båda sidor om dörren. Draget är mycket smalt i de övre varven och väggen bågnade kraftigt före en restaurering på 1990-talet.

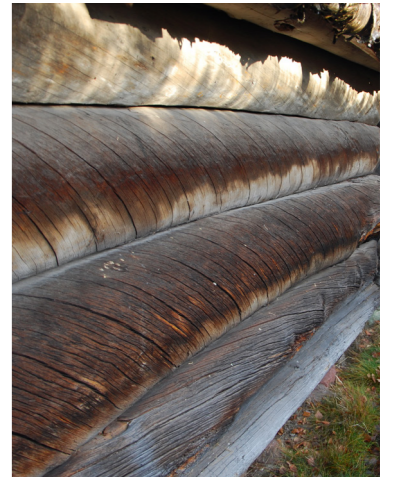
Figur 2.4. Extremt växtvriden ytterved i ett småfåhus som tillhört en fåbod i Älvdalen. Man hade traditionellt kunskap om att den här typen av virke var mycket rötbeständigt och det går att se i många fler byggnader att det används i bottenvarven på fåhus, i syllramar och mushyllor under härbren. Jon Godal benämner detta "aldersved" (Godal 2012).

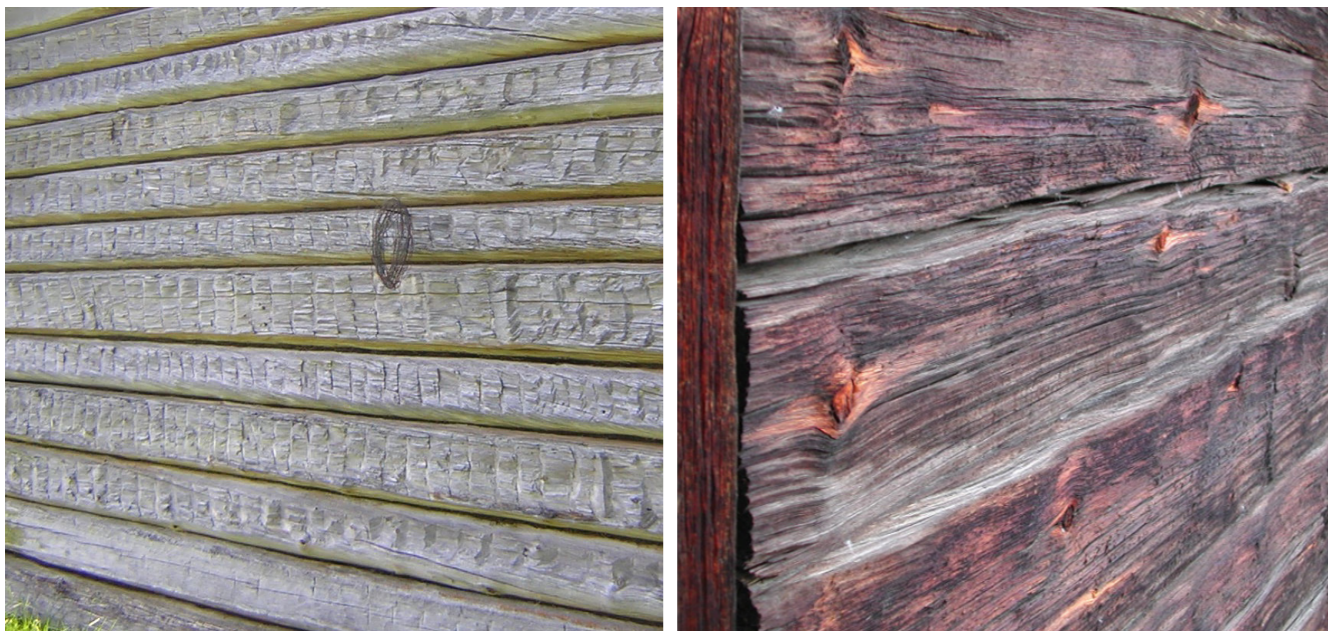
Figur 2.7 till vänster. Den här gaveln har kvar den grovbilade ytan som aldrig kom att finbilas. Idag är gaveln en yttervägg. Från början var den inte synlig utan stod vänd mot en foderlada. Ladugård från 1830-talet i byn Gallejaur.

Figur 2.8 till höger. Utsidan på ett 1700-talhärbre i byn Tegnsåset, Västerbotten. Utsidan är väldigt väl bilad och såtarna är mycket grunda. Märgsprickorna syns tydligare än såtarna. Trots bilningen som tar bort mycket virke på utsidan syns ändå spåren efter förhuggen som gjorts i samband med grovbilningen på många stockar i byggnaden. Se även figur 2.5 och 2.6.

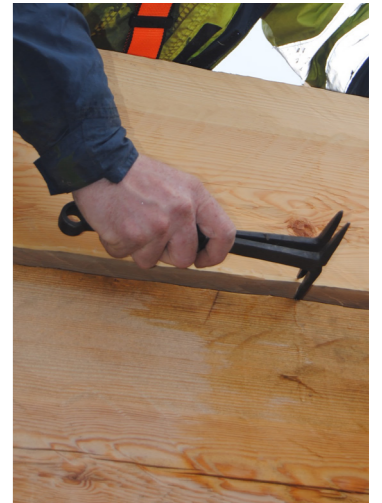
Figur 2.12. Den undre stockens form förs över på den övre stocken. Bilden visar sydsvensk timring som inte har någon såt när stockarna timrats ihop.

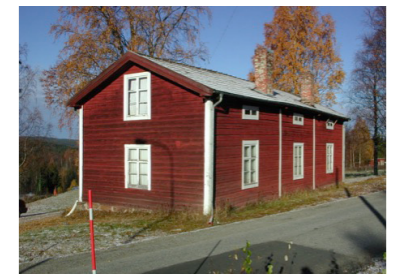
Figur 2.19. Parstuga på fastigheten Degerfors 10:35, Vindelns kommun, Västerbotten.

Figur 2.20. Samma fasad som ovan. Väggen vetter nu mot byvägen men var tidigare en "bakkvägg", entrén låg på motsatta sidan. Här kan man se, trots att man troligtvis har haft möjlighet på en bondgård före de stora dimensionshuggningarna på trakten att välja mer optimalt virke, att det inte blivit fallet. Det är stor skillnad emellan rot och topp, det är relativt klen virke med en hel del kvist. Kvistbulor är inte särskilt noggrant bearbetade och draget skiftar mycket i bredd.

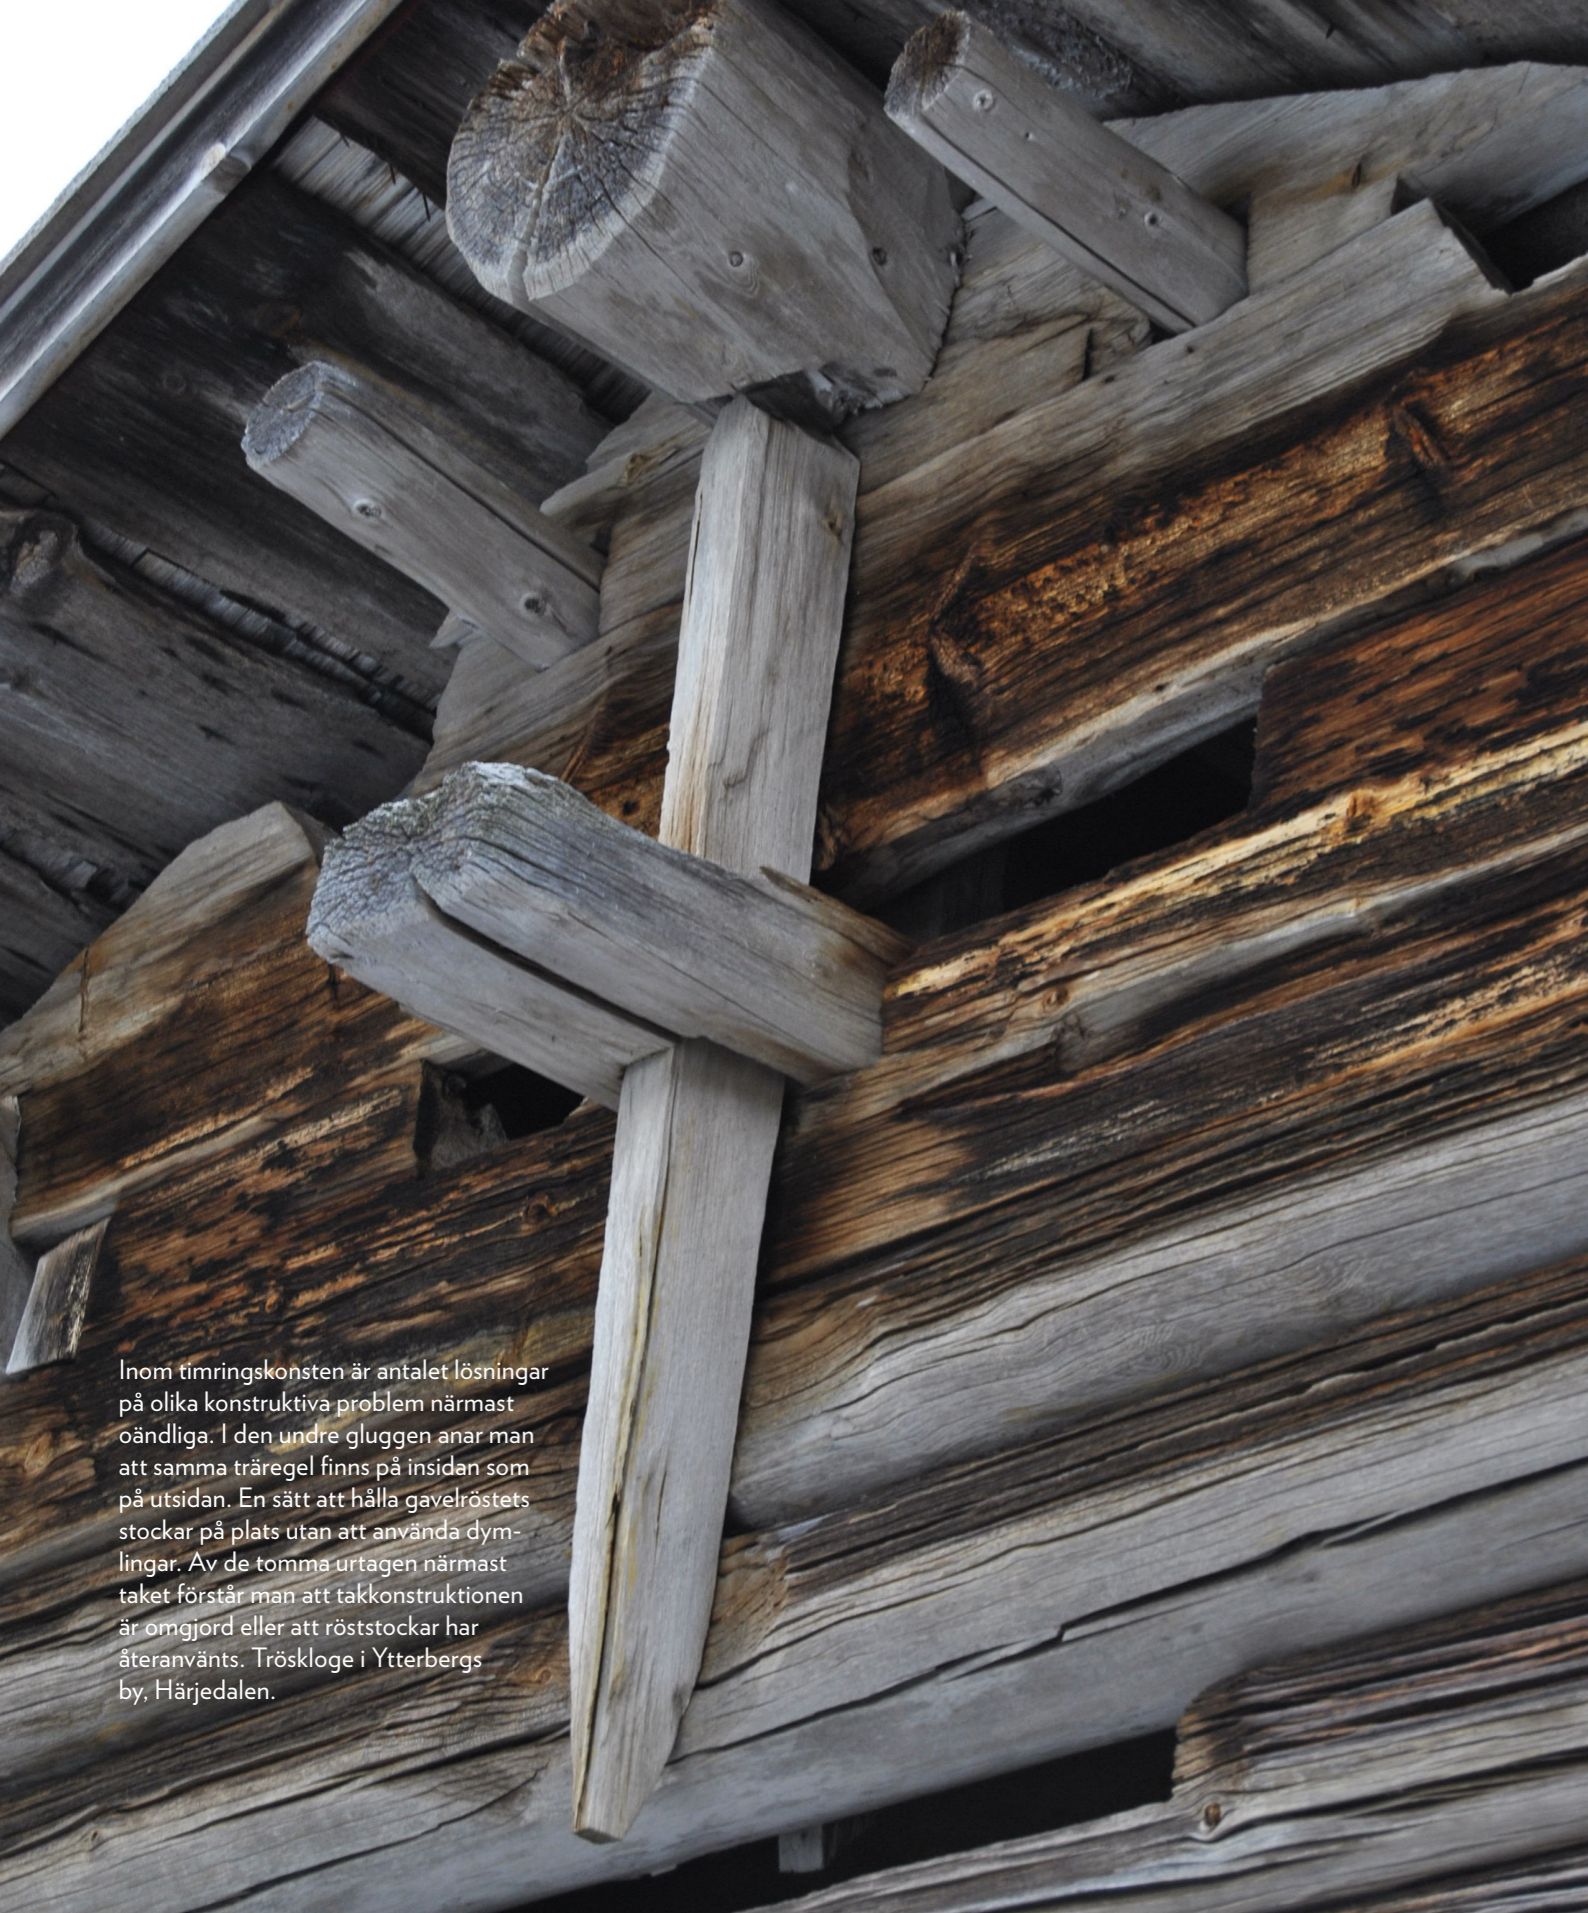
Inom timringskonsten är antalet lösningar på olika konstruktiva problem närmast oändliga. I den undre gluggen anar man att samma träregel finns på insidan som på utsidan. En sätt att hålla gavelröstets stockar på plats utan att använda dymlingar. Av de tomma urtagen närmast taket förstår man att takkonstruktionen är omgjord eller att röststockar har återanvänts. Tröskloge i Ytterbergs by, Härjedalen.

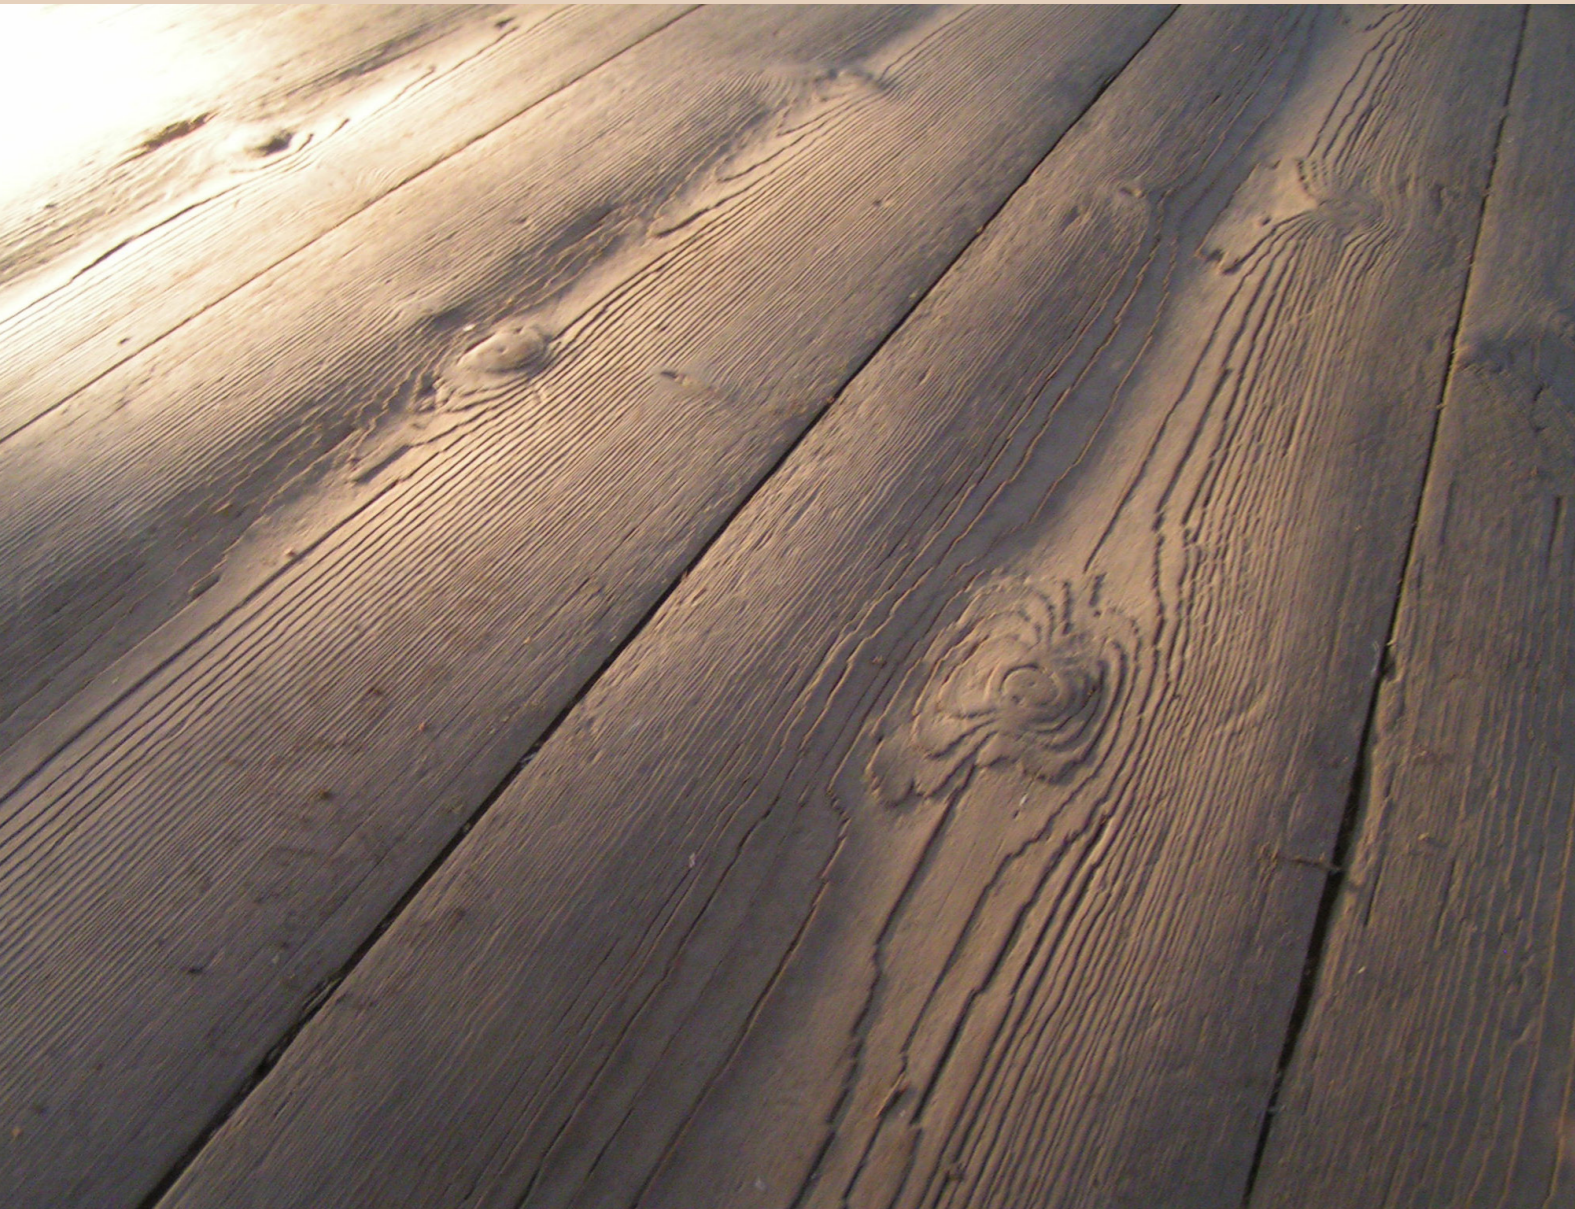
Dubbat och kanthyvlat golv från bostadshuset på Örnanäs, Örkeneds socken, Skåne. Foto: Gunnar Almevik.

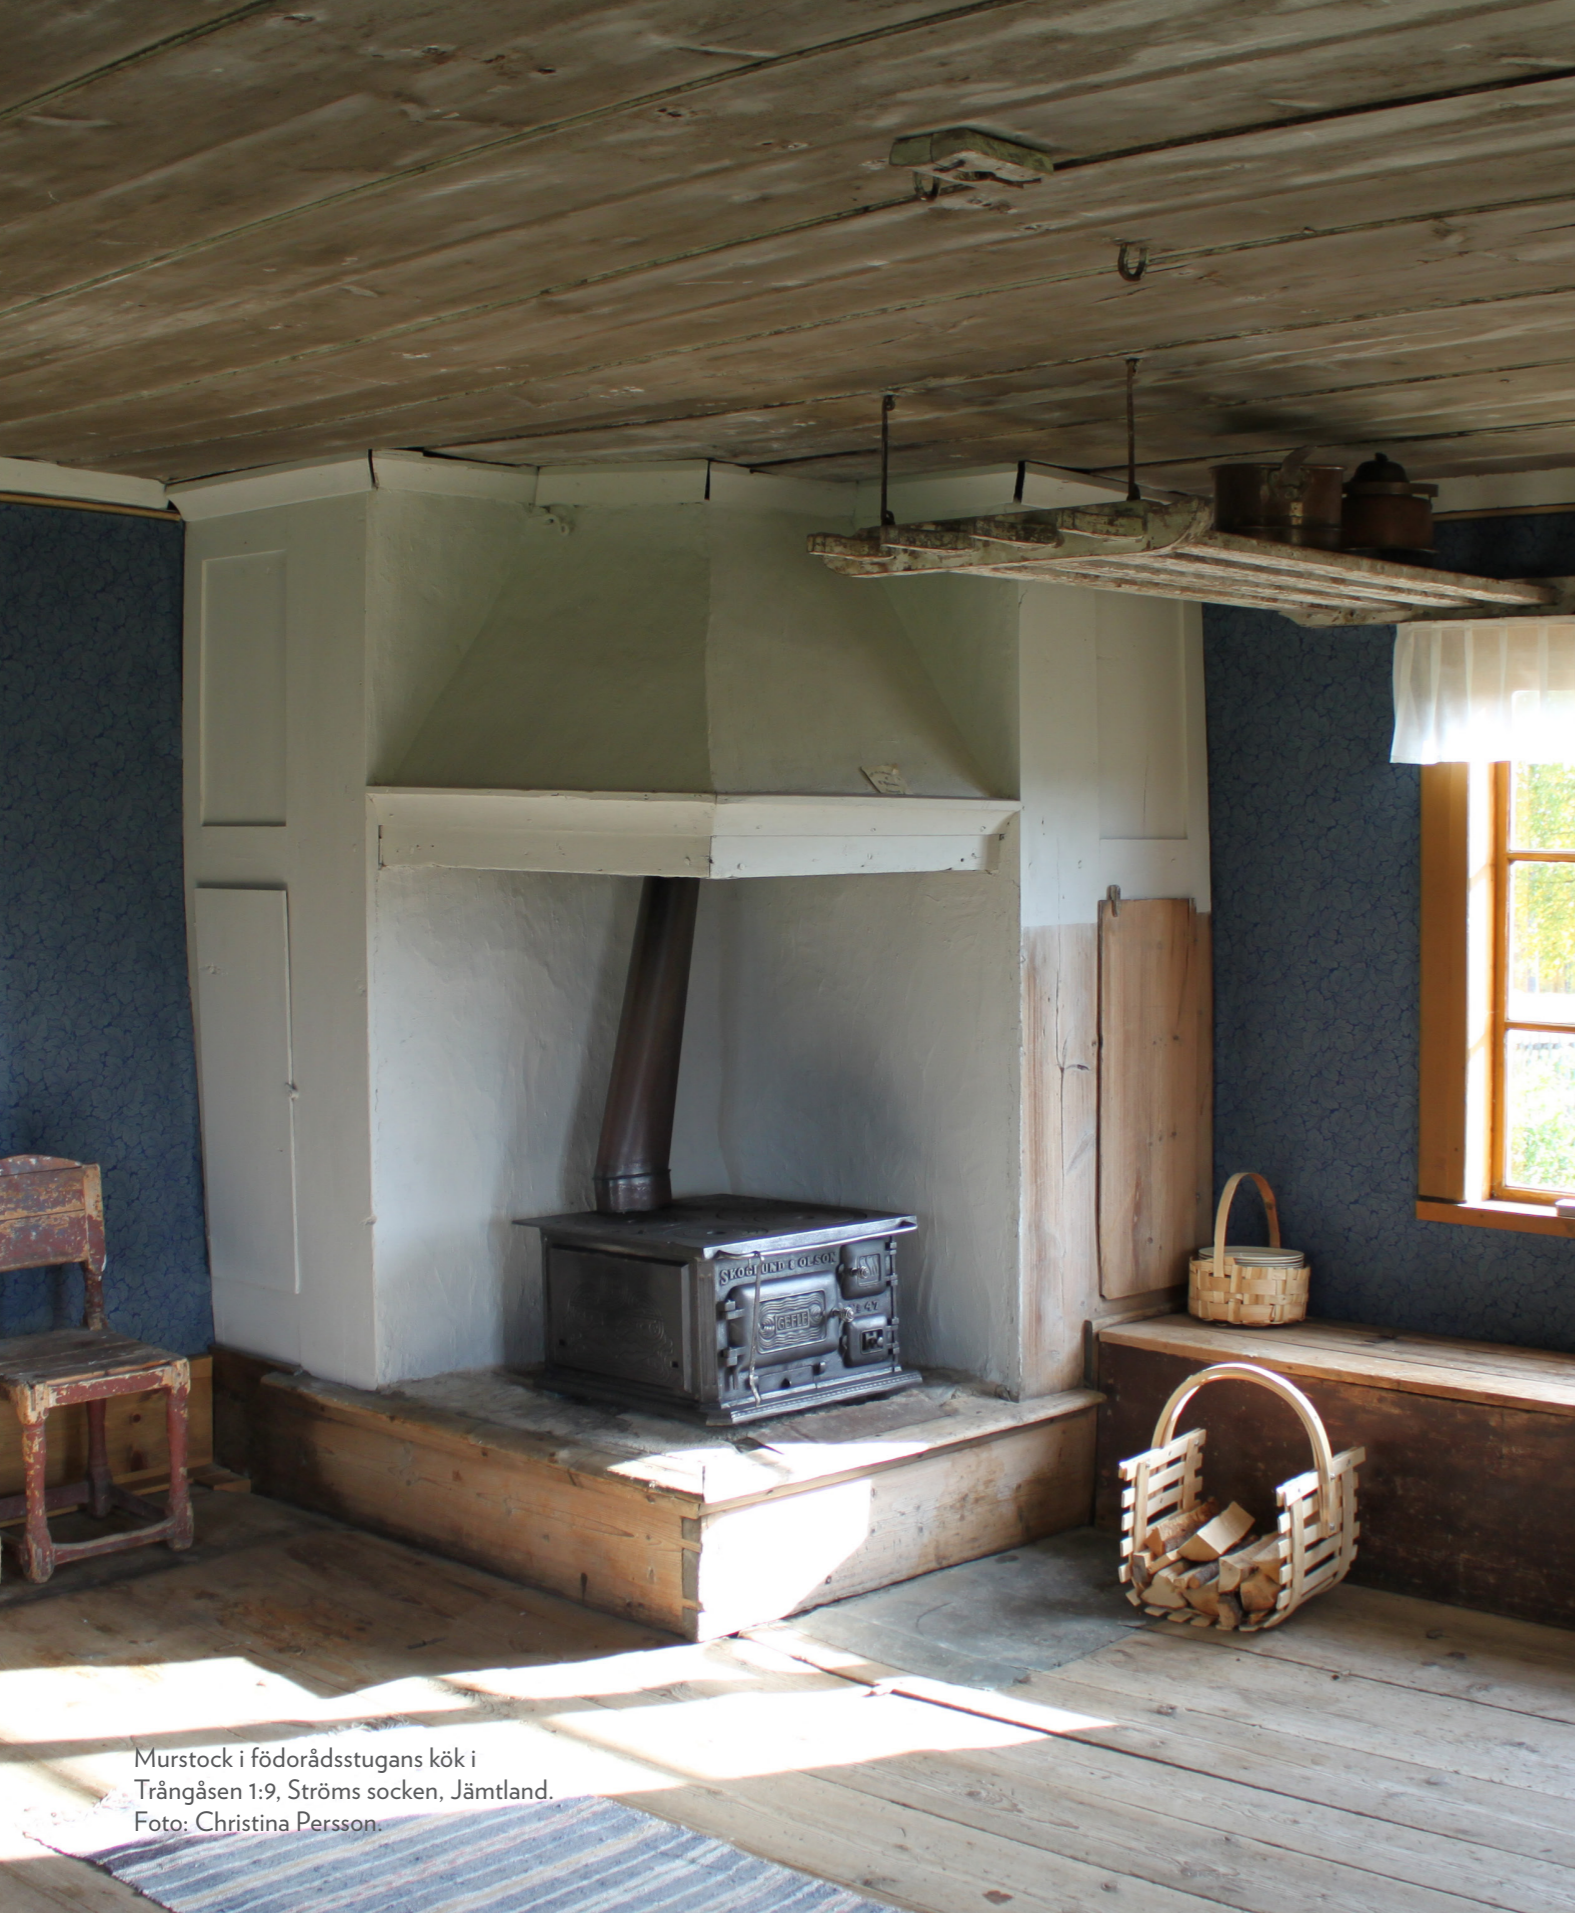
Murstock i födorädsstugans kök i
Trångåsen 1:9, Ströms socken, Jämtland.
Foto: Christina Persson.

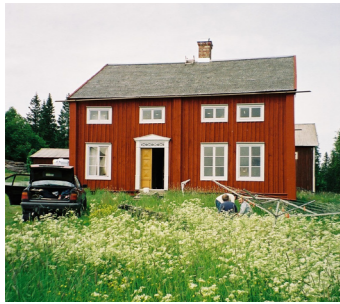
KORSPLANSBYGGNAD MED VEDSPIS OCH TVÅ KAKELUGNAR
 Salum 3:2, Ullångers sn, Kramfors kn, Ångermanland

I köket finns en vedspis med murad spiskåpa från när huset uppfördes. Salen värms med en rektangulär kakelugn och i kammaren finns en rund kakelugn. Murstocken står i huvudsak på kökets vedspis. Rökkanalen från salens kakelugn ansluter till murstocken på vinden genom ett hål i timmerstommen. Skorstenen har fyra kanaler varav tre är runda. Det antyder att murstocken renoverats. Spår bakom salens kakelugn visar att den är sekundärt tillkommen och att den ersatte någonting lägre.

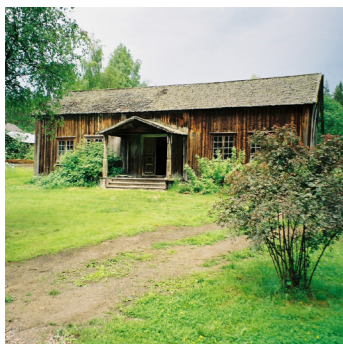
PARSTUGA MED VEDSPIS I KÖK OCH TVÅ ÖPPNA ELDSTÄDER

Parstugan har två murstockar. De två öppna eldstäderna i sal och kammare delar murstock. I köket finns en vedspis med murad skiskåpa, järnhäll och hörnstag. På det här uppslaget visas uppmättningsritningar av kökets spis. På följande sidor visas murstocken i sal och kammare med bland annat principen för hur murstocken i salen och kammaren är uppbyggd.

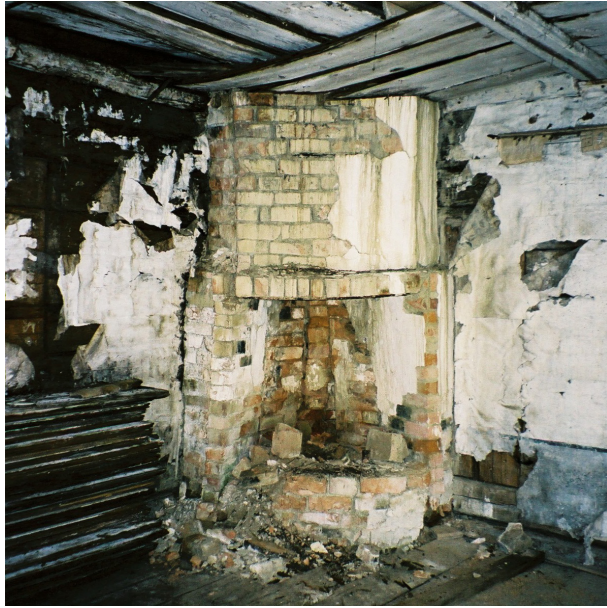
Harvom: Salens eldstad.
Foto: Blomberg och Linscott Arkitekter.

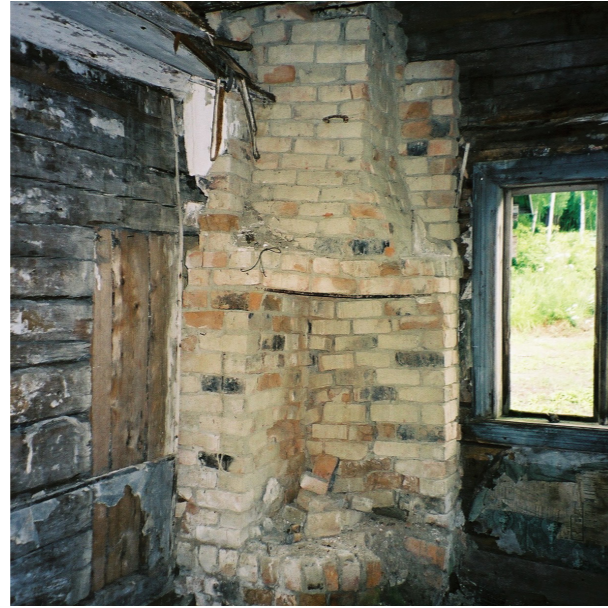
Harvom: Kammarens eldstad
Foto: Blomberg och Linscott Arkitekter.

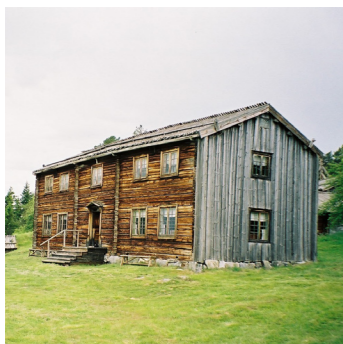
PARSTUGA MED TVÅ ÖPPNA ELDSTÄDER OCH VEDSPIS I KÖK

Parstuga med två murstockar där kökets vedspis är en medan salens och kammarens eldstäder tillsammans utgör en murstock. Uppmättningsritningarna visar salens och kammarens murstock. Salens eldstad har murad spiskåpa med hörnstag. Kammarens eldstad är en liten rektangulär eldstad som står i en öppning i timmerstommen. På vinden ansluter kammarens rökkanal till salens murstock. På följande sida visas en principskiss på hur salens eldstad är uppbyggd.

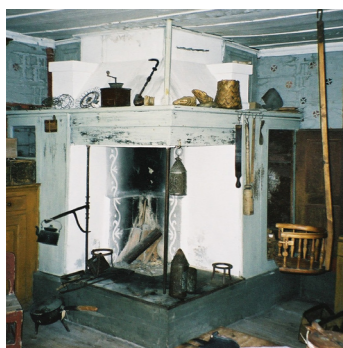
Gammelgården i Myckelgensjö och eldstaden i köket. Foto: Blomberg och Linscott Arkitekter.

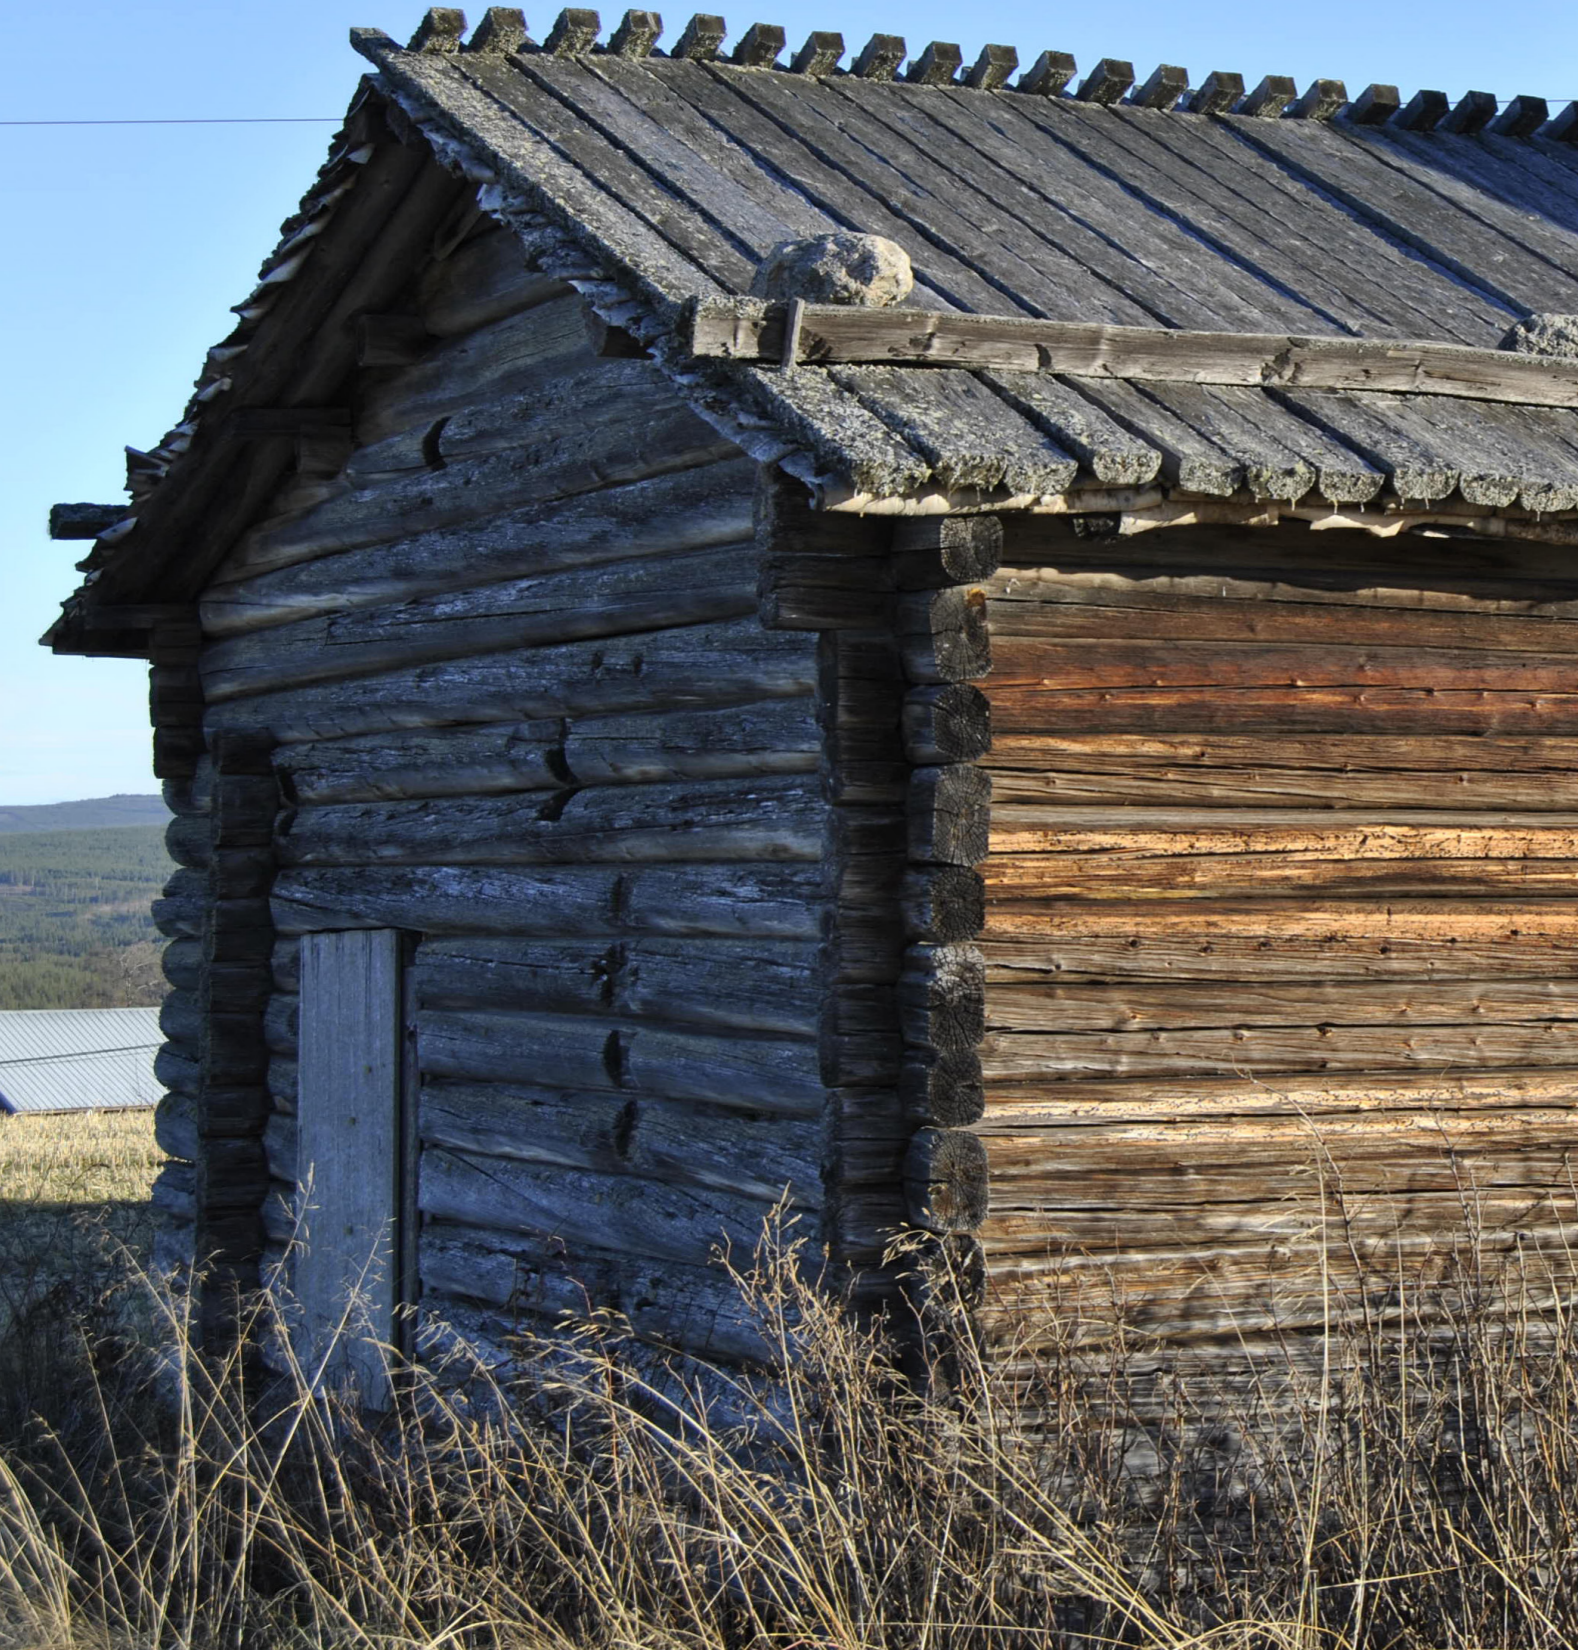
En hölada i Ytterbergs by, Härjedalen. Taket har en åskonstruktion och ovan det ett undertak för tätskiktet av näver. Nävret hålls på plats av virke som hängslats över nocken och tyngs ner ytterligare av stenar. Restaurering från mitten av 1990-talet, foto från 2012.

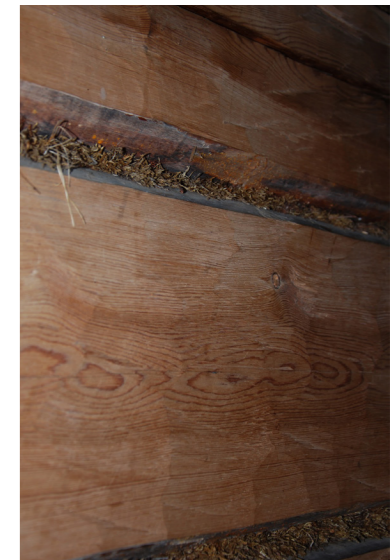
Figur 7.7. De finbilade stockarna på vindens insida, även utsidan var ursprungligen lika fint bilad.

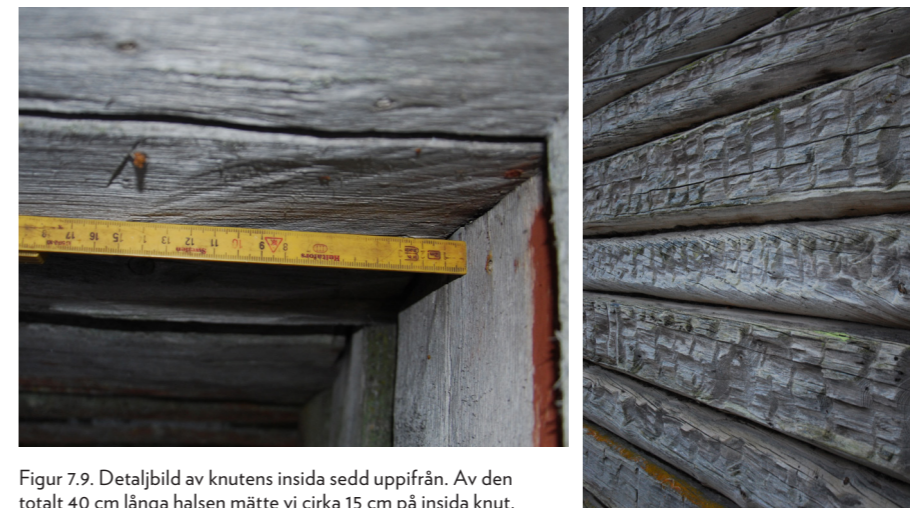
Figur 7.9. Detaljbild av knutens insida sedd uppifrån. Av den totalt 40 cm långa halsen mätte vi cirka 15 cm på insida knut.

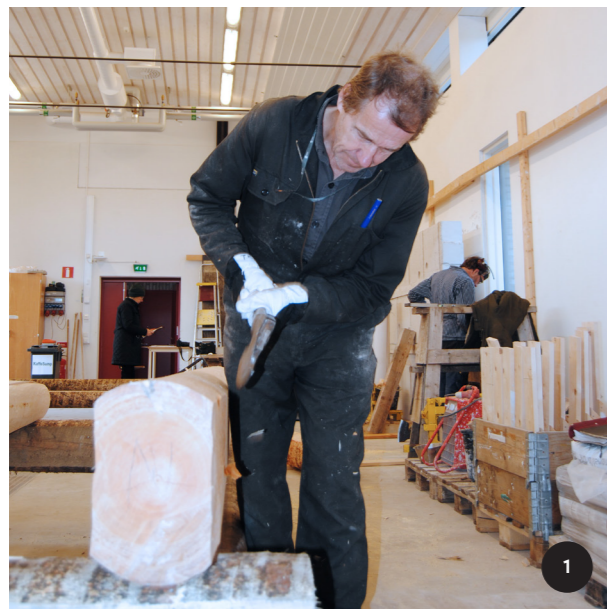
1. Stockarna är i utgångsläget bilade till 7" bredd och har torkats en del när bygget påbörjas.
2. Stockarnas ändrar har därefter dimensionerats till ca 6" innan timringen påbörjas. Det görs som en svag halsning på båda sidor om stockänden som inte är helt lätt att se med blotta ögat – eller snarare bli säker på att det man ser är en tydlig metod. En fördel med detta är att de stockar som vridit sig under torkningen kan rätas upp så att de får lodräta sidor i båda stockändarna. Det gör knutningen enklare och effektivare. Den svaga halsningen görs rimligen uppe på timran (men ev på bockar bredvid). Det kan ha gjorts på två sätt, antingen;

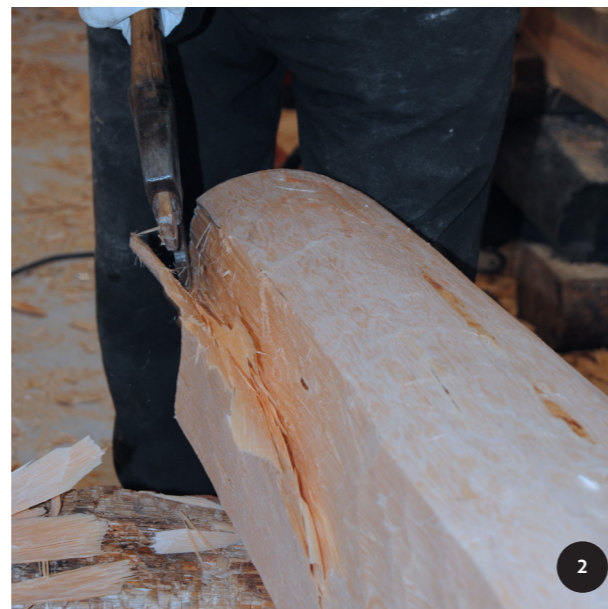
3. Inmätningen av överhaket i A1 kan ha gjorts på flera sätt. Antingen;
 - a) från lodstreck på knutskallens sida mäts hakets placering in. Här var det 6" från knutskallens yttersta ände (där ett lodstreck kan ha placerats) till början av haket. Haket markeras 6" brett minus lite grann för att kunna göra en så tät knut som möjligt. Detta är rimligen det säkraste sättet att få väggarna (e g knuthaken) att gå i lod uppöver timringen. Eller;
 - b) loda upp placeringen av B1 antingen på insidan eller utsidan. Markera B1:s bredd på den underliggande A1. Normalt blir det här mindre precist främst med stockar som är huggna. Små ojämnheter från yxa/bila gör det mindre precist. Om stockarna är sågade som i modernare timring så har detta mindre betydelse.

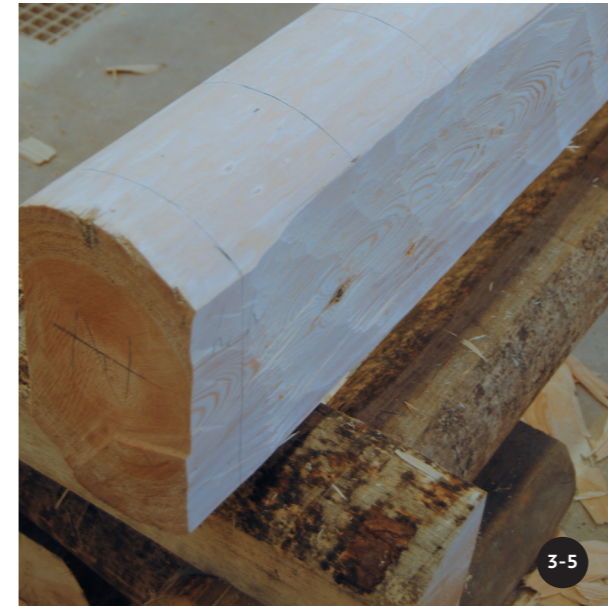
4. Markeringarna för bredden av överhaket i A1 görs i båda fallen något trång, d v s knappt 6".
5. B1 ska normalt sjunka ned till hälften i A1, d v s att underkant på B1 ska ligga i nivå med mitten på A1. Måttet för underkanten på B1 märks ut (på A1) och därefter markeras höjden på haket i A1 som cirka hälften av sträckan från underkant B1 upp till överkant A1. Djupet på haket i A1 blir alltså ca 1/4 av stockens totalhöjd vid knuten.

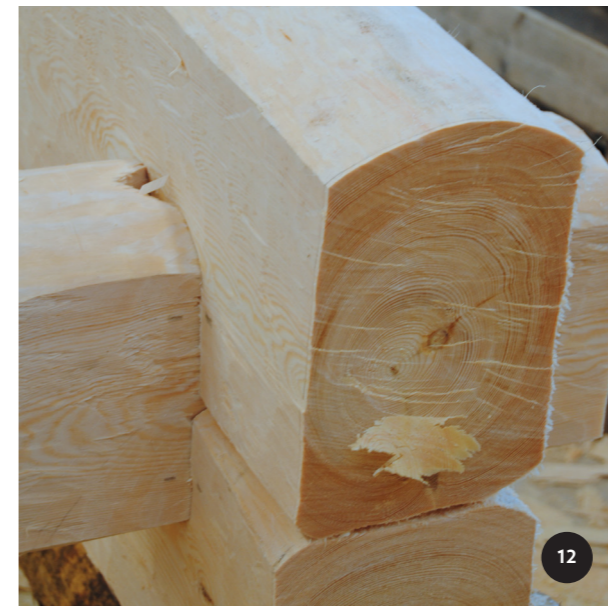
7. B1 ligger normalt på timran, över A1 och C1. Märk på höjden på underhaket i B1, från underkant B1 och ca 1/4 av höjden på B1. Egentligen ska höjden på haket mätas så att B1 sjunker ner till hälften i A1.

8. Hugg ut underhaket i B1. Lägg ner B1 i A1. Om det är för trångt görs inpassningen genom små "fasningar" i B1. Därefter ska andra varvet börja knutas in. A2 ska knutas in i B1 och meddras mot A1. Processen blir snarlik det ovanstående.
