GÖTEBORGS UNIVERSITET

TIMMERBYGGNADER

Tematiska undersökningar av
traditionella timringsmetoder

Göran Andersson

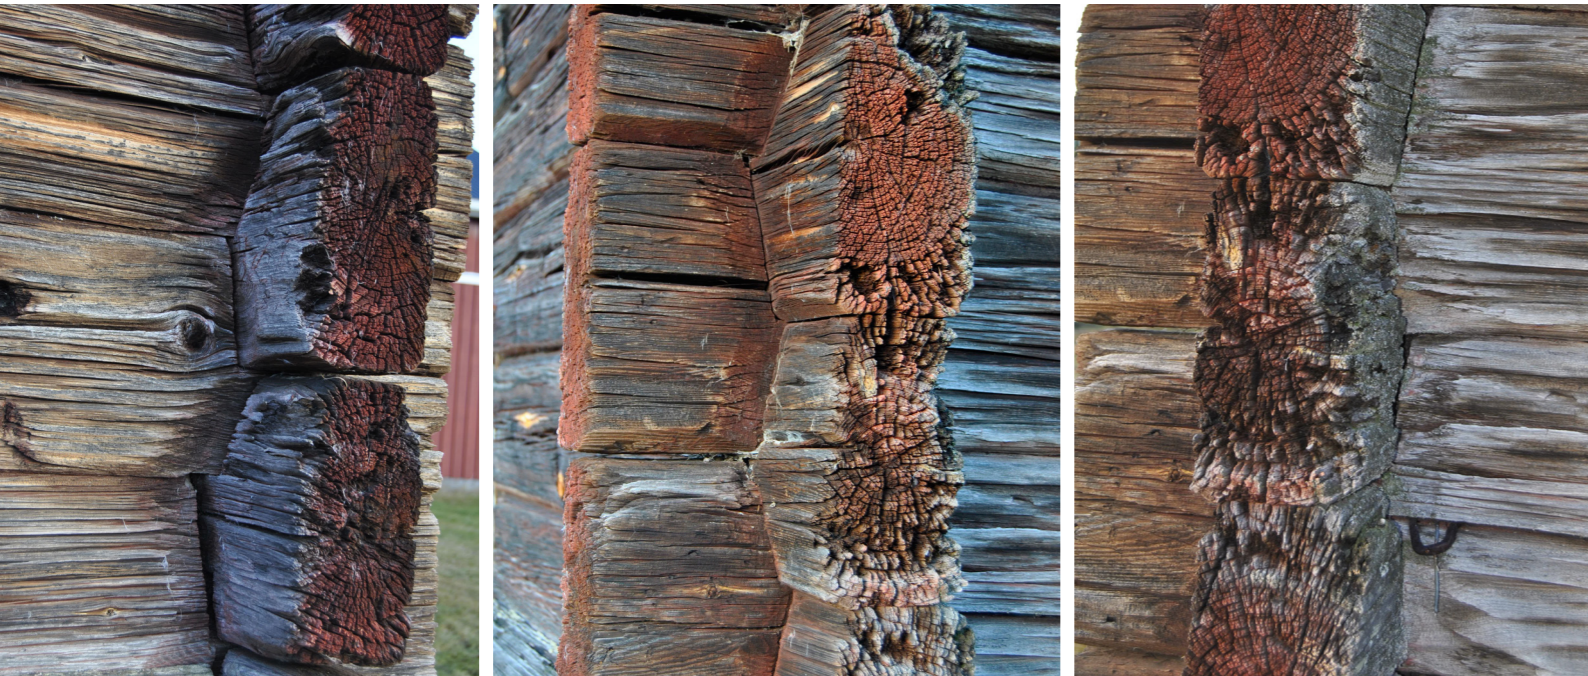
Figur 7.12. Rak halvhaksknut representerar en vanligt förekommande knut i mellersta Norrland och Svealand.

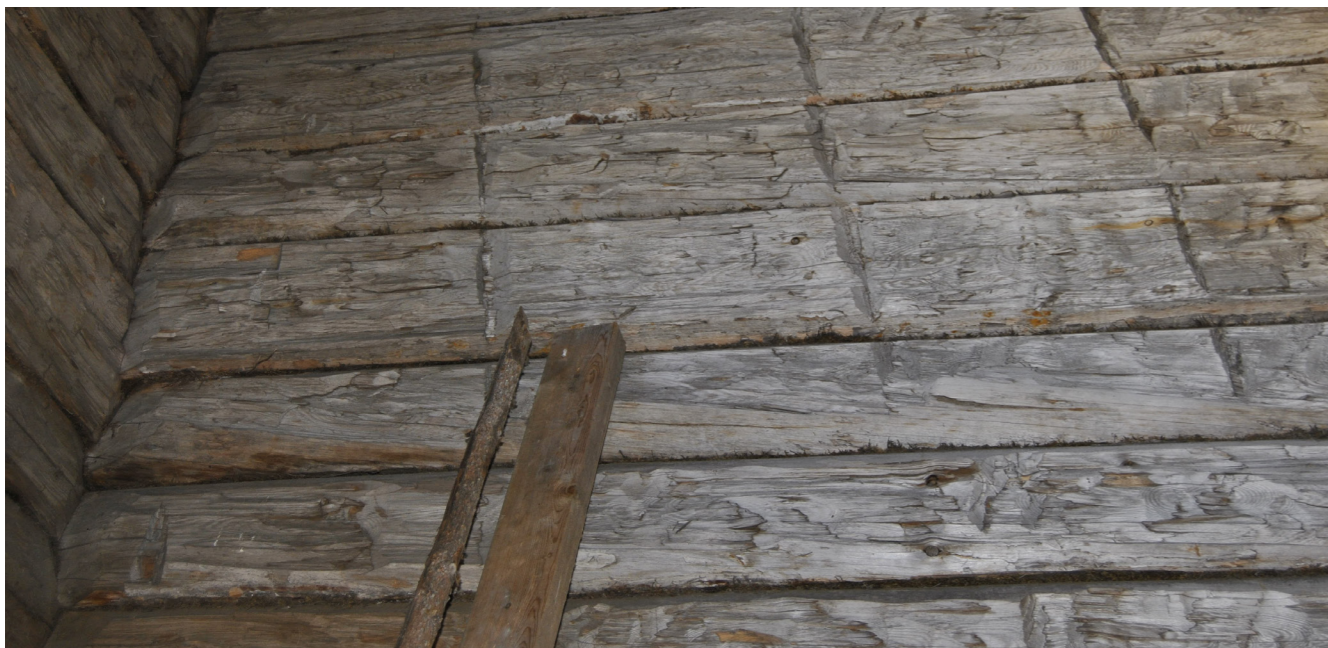
Figur 7.14. "Salsdelen" av byggnaden blev aldrig färdigställd. Här syns hur inhuggen i stockarna följer ovanför varandra och är gjorda på plats för det antal stockar som bör motsvaras av ett bomlag. (Men vi fann inga spår av invändig ställning av den typ som har borrats in i väggen med grova navare.) Att stockarna ovanför är finare bilade är också en normal del i arbetsprocessen så som den beskrivs i uppteckningar: man finbilar färdigt de tre-fyra översta varven innan man lägger tak annars kommer detta att bli onödigt trångt och arbetsamt att bila till en fin yta.

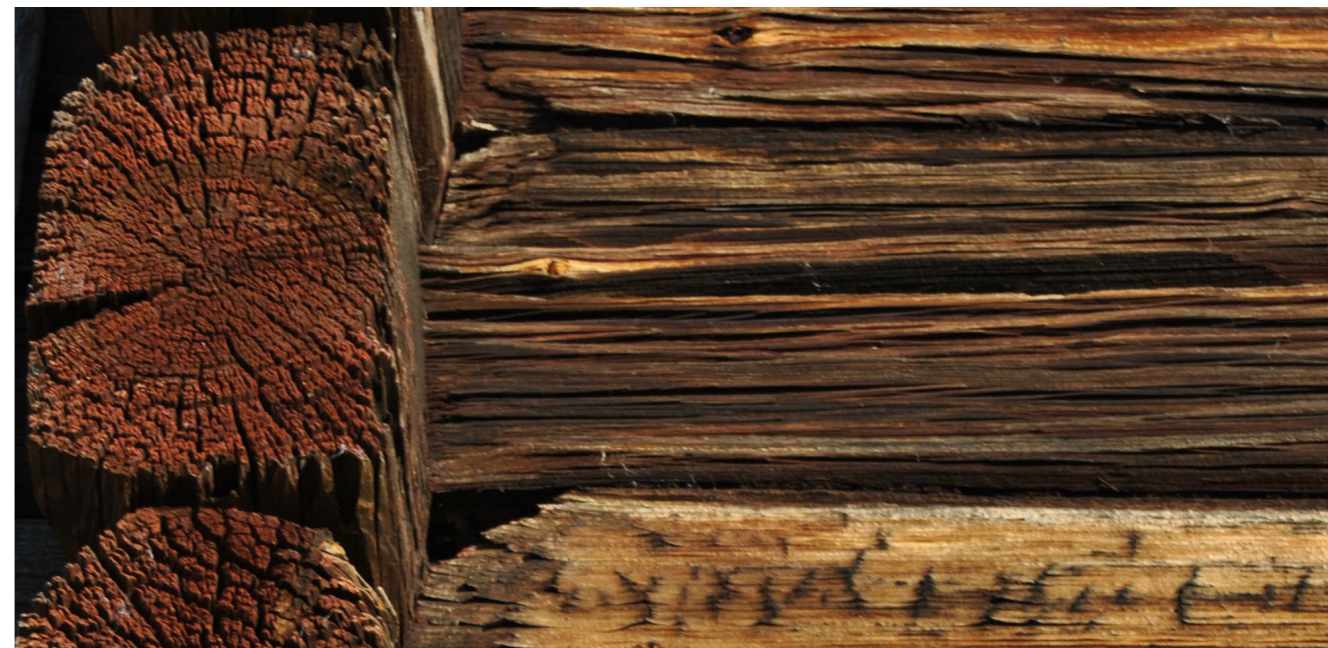
Figur 7.15. Till höger om knutkedjan (BC-knuten i det undersöka huset) ser man små "trianglar" där virket är borthugget. Den här typen av hål, rakt in i rummet innanför, är vanligt i området och kan många gånger vara betydligt större.

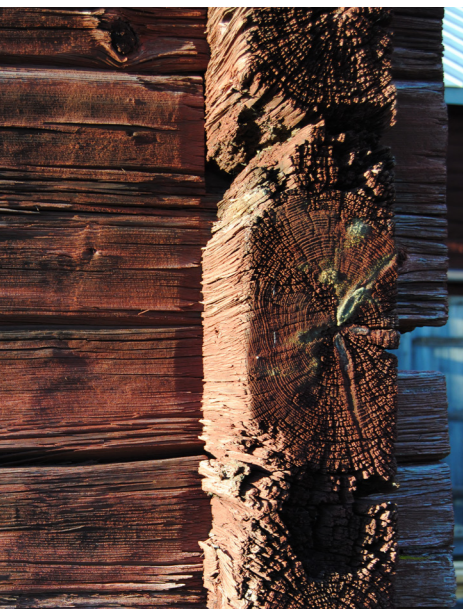
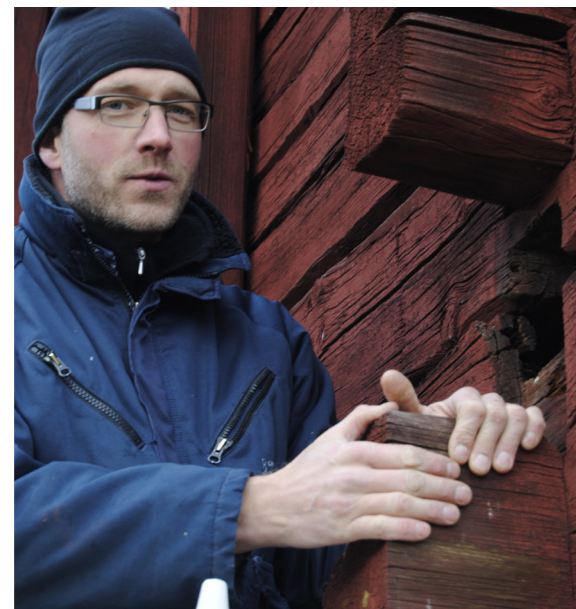
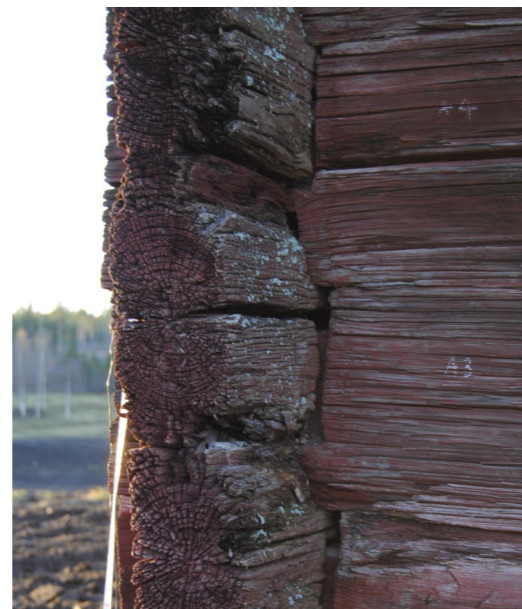
Härbret som vi undersökte är ett stort, 2 1/2-vånings sädesmagasin som står i anslutning till flera generationer av trösklogar lite väster om mangården. Knutahaken är mycket raka/lodräta. De är gjorda med yxa och kan luta något som även beskrivs i knuten från Lappland. Alla knutar har en tröskel mitt i halsen och kallas vanligen för dubbelhaksknut. Den raka dubbelhaksknuten är säkert den vanligaste knuten i Sverige genom timmerhistorien – jämför knutarna från både Härjedalen (syllknuten) och Skåne. Men bara i Hälsingland, i storböndernas hus som i Västeräng, kan man i kombination med denna knut se det grova timret, de mycket omsorgsfullt bilade väggarna och noggrant putsade knutkedjorna. Då Daniel är mycket välbekant med det här materialet och timringsmetoden kunde han också visa oss på detaljer i putsningen av knutarna.

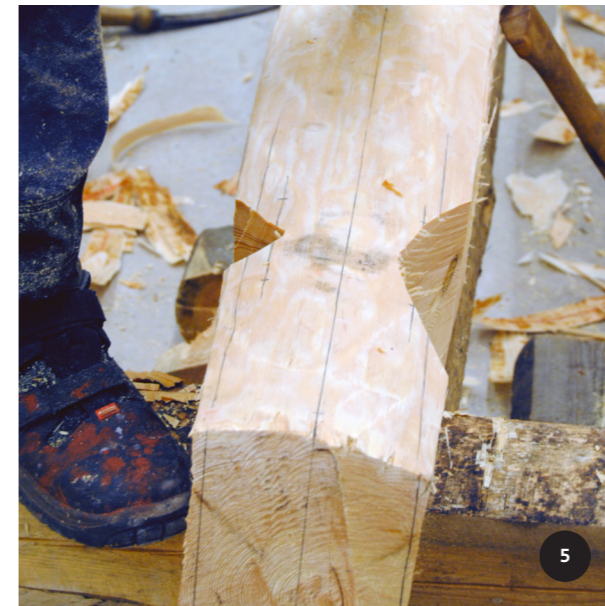
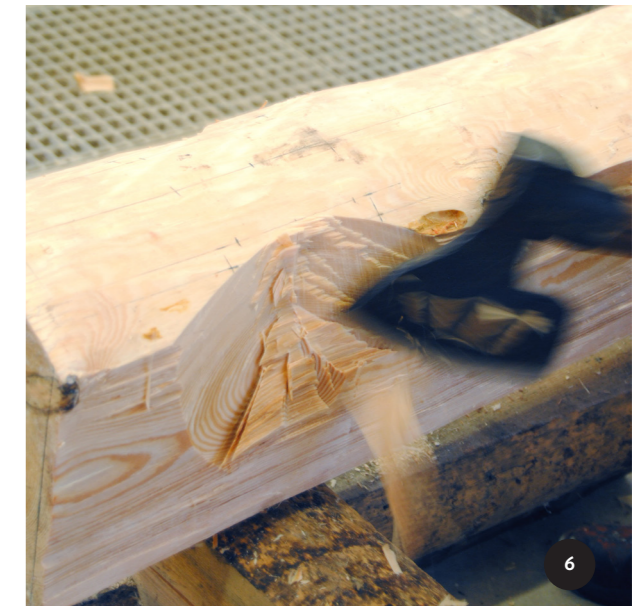
8. Fortsätt att hugga en dubbelhaksnut där haken är ca 1 tum djupa (från stockens sidor). Hugg lodrätt ned till underliggande stock med 90 graders hörn.
9. Prova B2 i knuten – är den trång, för trång – markera var ev justering ska göras för att B2 ska gå ned i A2. Här syns det flacka hak som nämns i pkt 2.

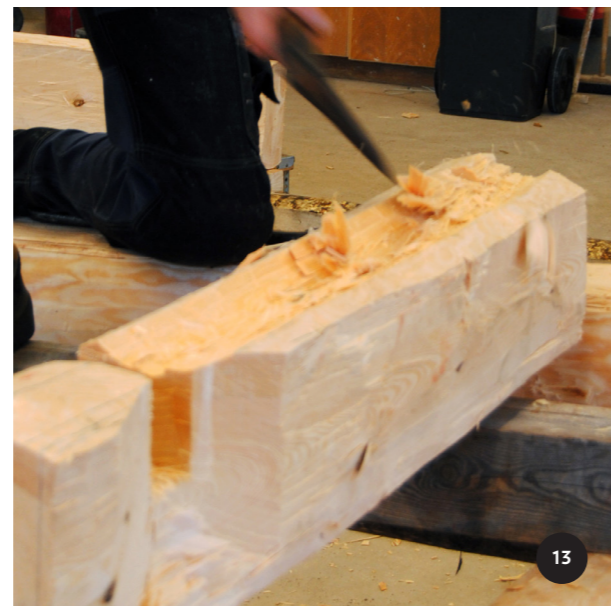
12. Stocken dras. Mellan knutarna dras det som vanligt. Vid utknutar – gör samma markering för drag med rits på både undre och övre skalle. Änden på stocken lodas upp för kapning.

13. B2 tas upp och draget huggs ut med svag v-form. På skallen huggs plant på både övre och undre skallen med strecken som hjälp. Hur mycket avgör en erfaren timmerhantverkare för att timret ska sjunka samman till nästan täta knutar.

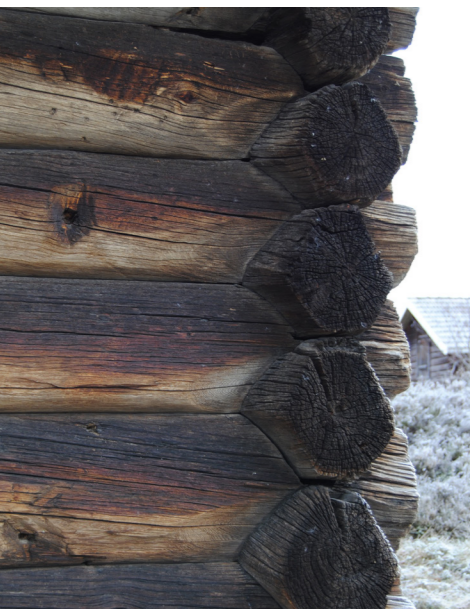
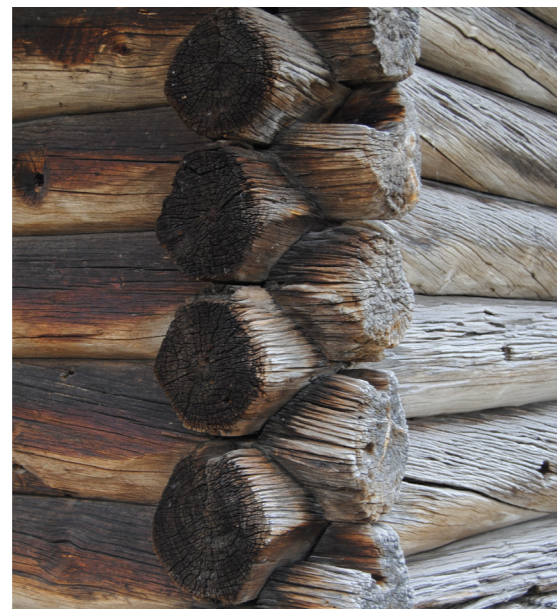
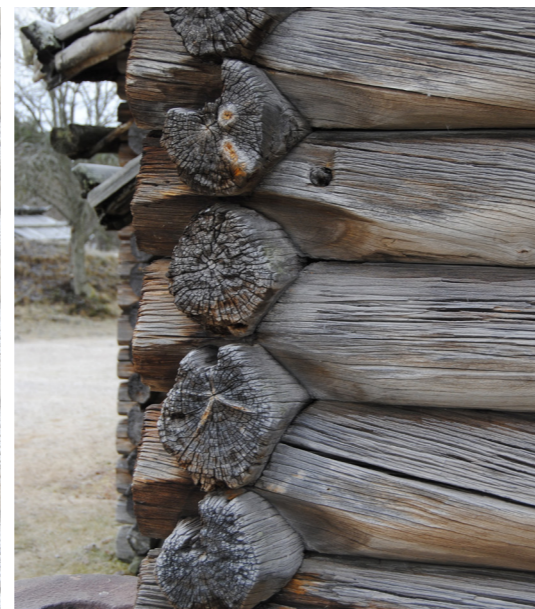
Figur 7.23. De knutar som mättes upp är i de undre varven i knuten till höger om dörren, d v s knut AD. Av bilderna framgår hur välbevarad hela byggnaden är och knutarna är i det närmaste helt intakta. Det gäller även för knutarna som inte skyddas av framsidans tak. Underfasningarna är mycket tydliga och går helt ut till skallens ände. Stockarna har inga överfasningar annat än ute på knutskallen som täljts till en ganska tydligt och symmetrisk sexkantform.

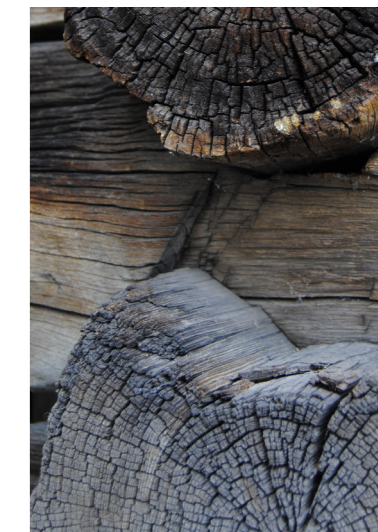
Figur 7.24. Falsen i stock A2 vid knuten AB. Falsen hindrar den undre stocken B1 från att glida utåt. Samma iakttagelser gjordes i stocken ovanför dörröppningen där den har haft samma låsande funktion. Falsen fanns även i A-väggens stock ovanför dörren i ett annat, liknande härbre på hembygdsgrden.

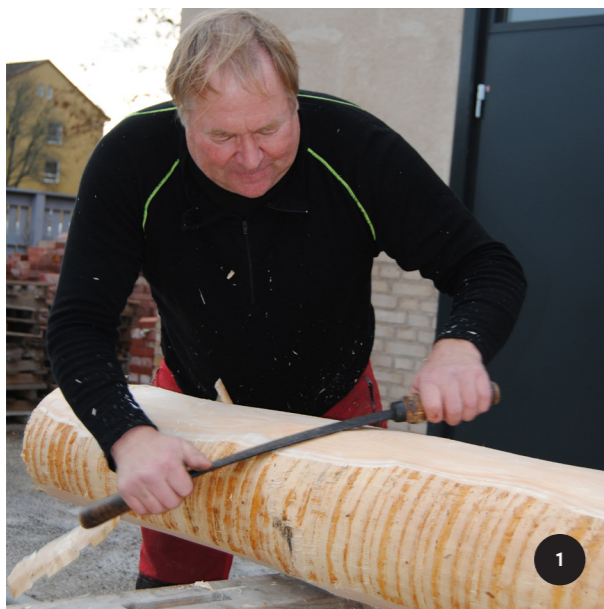
1. Timret är ganska väl bearbetat/skavt vid timringens början.
2. Syfta in "lodlinjen" från A1 och markera som centrum för knuthaket i B1.
3. Stock A2 rullas upp på syllvarvet och läggs i rätt position ovanför det

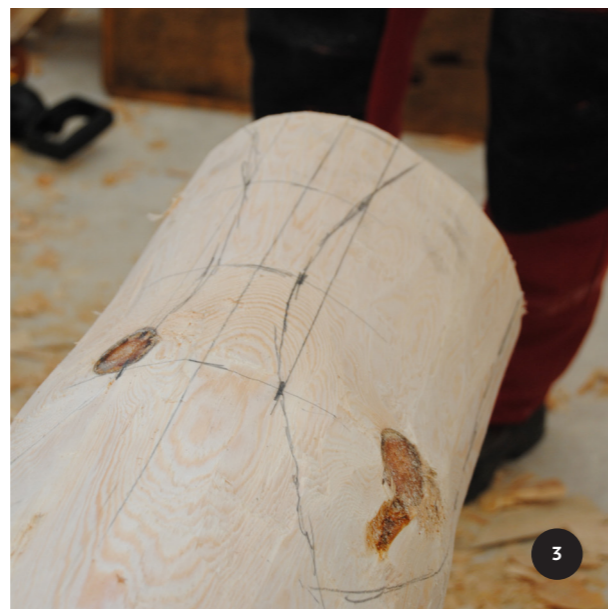
4. Markera hakets kanter på B1 med kniv/yxa, ca 1 cm smalare på båda sidor än stocken A2:s bredd.
- tänka knuthaket (centrerat enligt pkt 2). Markera en lodlinje i A2:s båda ändar.

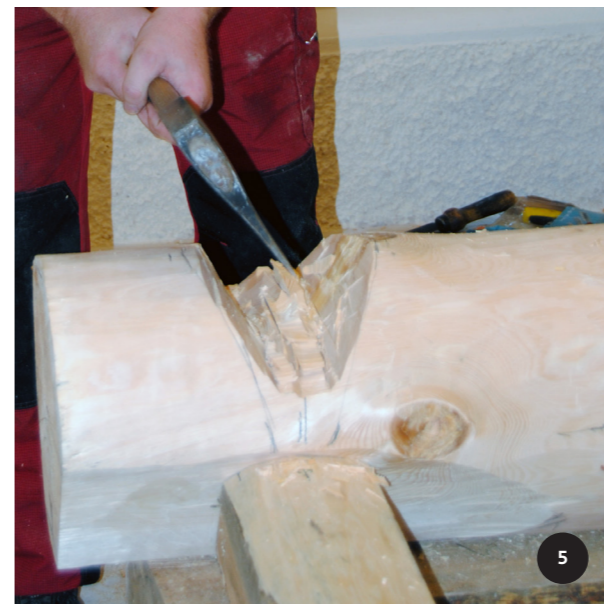
5. Hugg ut överhaket i B1. Bredden på hakets botten ska vara ungefär lika med dragets bredd. Bredden markeras med kniv/yxa på ovasidan A1. De båda märkena sätts av på samma avstånd från en markerad centrumlinje i A1. Haket huggs ned till överkant A1. OBS att måtten ritas så att haket nu huggs 5-10 mm smalare än det slutligen blir. Den slutliga bredden ritas på enligt pkt 11-12 på i överhaket i B1.
I härbret mättes haken i fem knutar i knut AB för att jämföra hakets övre, största bredd med bredden på botten. Relationen visar också hur mycket knuthaket "lutar". De övre måtten var mellan 20-22,5 cm och de undre måtten var 6,0-7,0 cm.

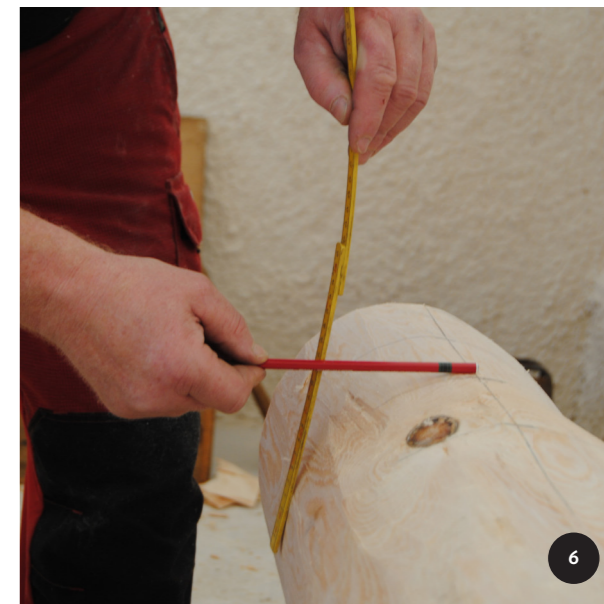
6. Placera A2 i haket i B2, med "ryggen ner".
7. Syfta från lodstrecken in mot knuten och markera en centrumlinje där halsningen ska göras i undersidan på A2. Märk ut breddmättet (= hakets bredd i botten på B1) så att det blir lika mått på var sida om centrumlinjen.
8. Mät höjden på det huggna haket i B1, från hakets botten och upp till överkant på stocken (= Z). Måttet kan med fördel tas före pkt 6. Sätt ut höjden Z + den höjd som försvinner när draget görs (här ca 1-2 cm)

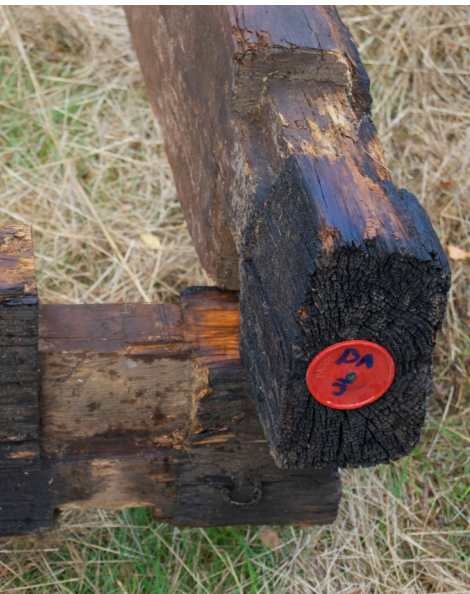
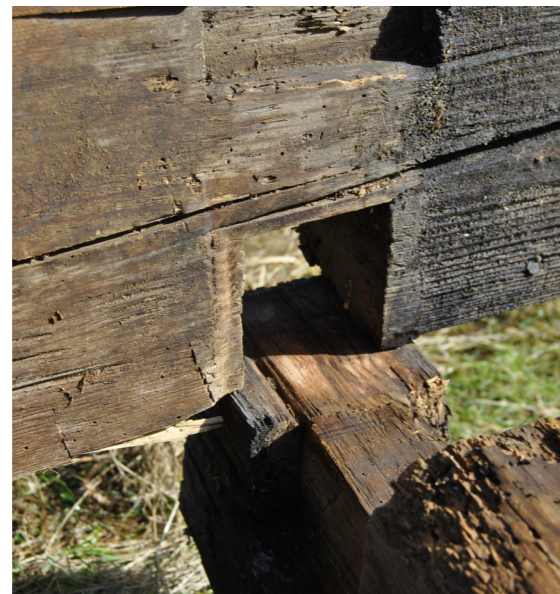
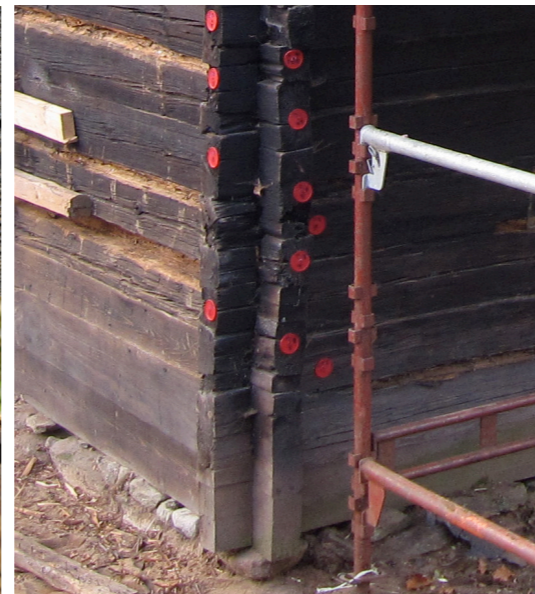
Figur 7.26. Tre foton av Östra härbergets knut. Vid undersökningen var huset nedplockat. Den högra bilden visar dock knutkedjan uppmärkt inför demontering.

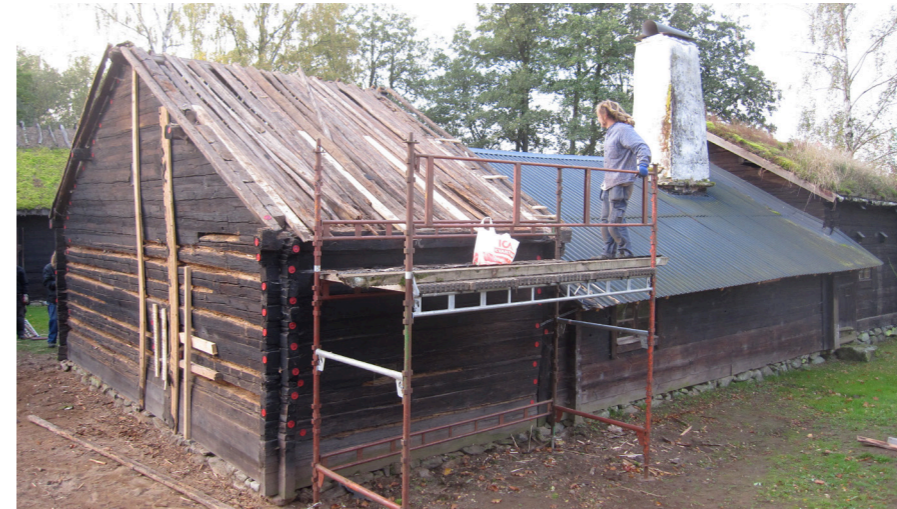
Figur 7.27. När undersökningen genomfördes hösten 2012 var Östra härberget nedplockat och på bilden är härberget på väg att plockas ner av företaget Knadriks Kulturbygg. Foto Kalle Melin.

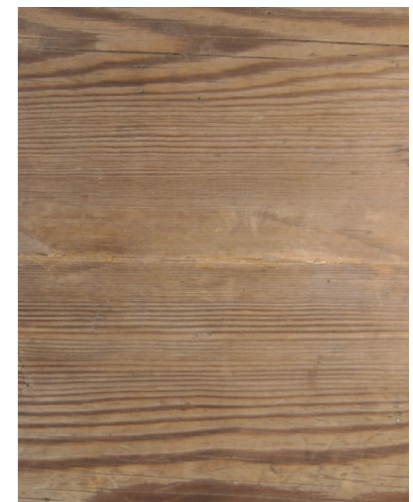
Figur 7.30. Stugan sedd inifrån med den extremt släta och såtlösa ytan.

Timret i de olika byggnaderna på Grimmatorp variera alltså från ca 4 till drygt 6 tum. Som redan nämnts saknas helt såtar inne i stugan. Däremot syns det alltså såtar på utsidan. Det som Kalle berättade, att det är ganska vanligt med små vankanter i timret och att det därför blir mindre såtar mellan stockarna, syns tydligt i timren på det östra härberget. Draget varierar mellan att vara i stockens fulla bredd, ca 11 cm, till att vara bara 9 cm och då lämnas väl synliga såtar på båda sidor av väggen (jfr figurerna vid *Snitt genom knut AD och A-väggen* med uppmätningen av stock A6 och stock D5). Dragen är ca 15-20 mm i byggnaderna på Grimmatorp och det är något djupare än vanligt för det här området enligt Kalle Melins erfarenhet.

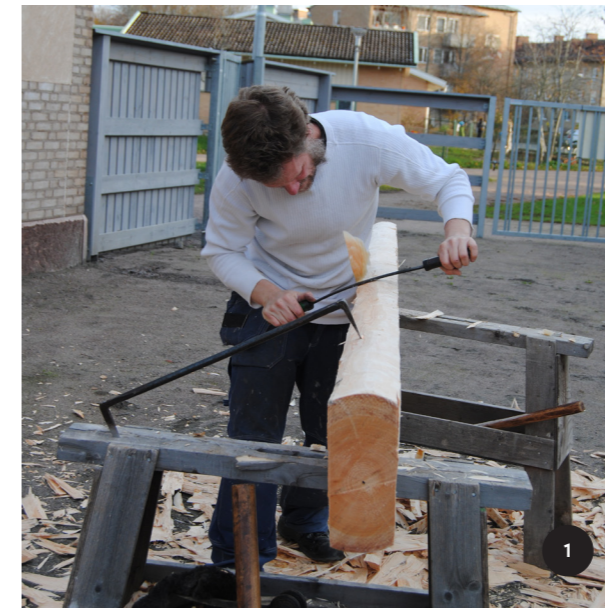
6. Hugg ut haken på båda sidor. I stockarna gick det att se att knutarna var huggna med yxa och att haken huggits så att yxan följt hakens kanter lodrätt och att man sedan huggit snett emot för att få bort virket. Så har man troligtvis gjort till överhuggets/hakets botten på båda sidor. Det har då blivit en "pyramid" kvar som huggits bort som sista moment, foto 6. Enligt Kalle säger han ibland en bit och tar resten med stämjärn. I Grimmatorpsknuten möter hakvägg och hakbotten i skarp vinkel, det förekommer enligt Kalle att detta görs med ett "rundat" möte om stocken har vankanter.

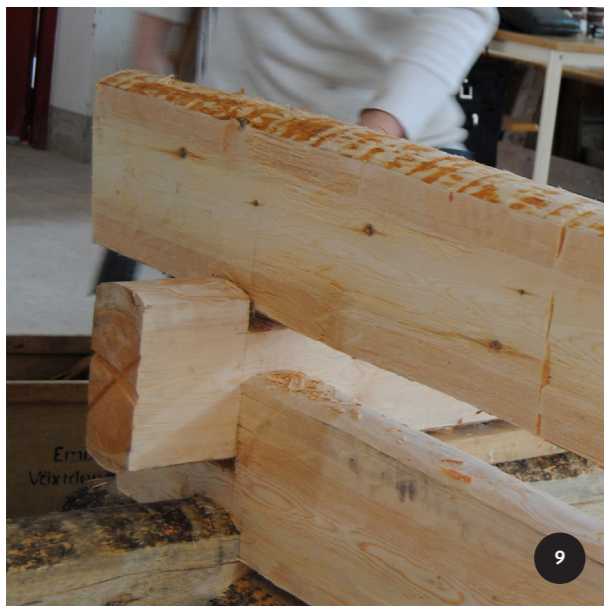
13. Vid dragningen av stocken stock A6 används ett timmerdrag (på skånska revkätte) med en undre, längre skänkel och kortare övre som med spets markerar dragformen i nästkommande stock. Vinkeln på den undre skänkeln ska hållas lutande i samma vinkel som rundningen på (undre) stockens översida. På detta vis blir inte de exakta punkterna längs den dragna sträckan överförda till den övre stocken, men det blir tillräckligt bra. Skillnaderna jämfört med nordsvensk timring är att i den nordsvenska metoden möts de två stockarna exakt i de punkter där timmerdragets lika långa skänklar dragits.
