Den lokala makten

- en jämförande studie av byggnadsskicket på befästa småländska huvudgårdar

Per Melin

Arkeologiskt självständigt
arbete på fördjupningsnivå, 15 hp

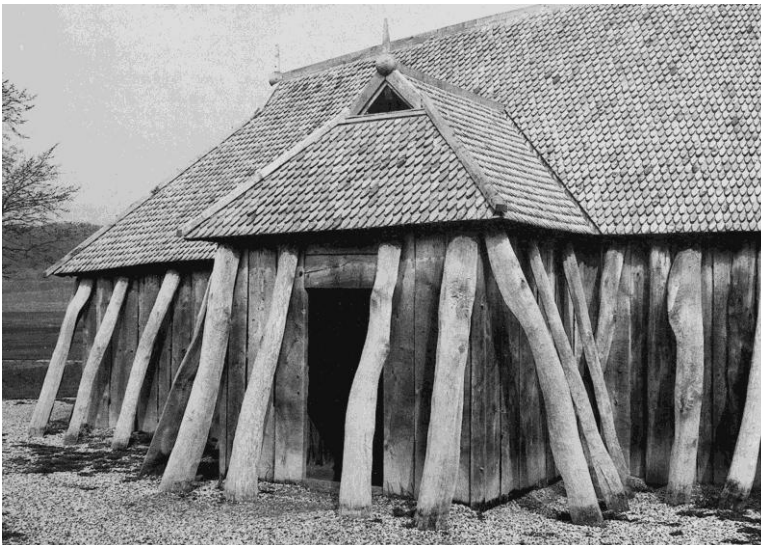
Fig. 1. Rekonstruktion av ett av de vikingatida husen i Fyrkat, på norra Jylland. Taket vilar på väggarnas resvirke. Plankorna är nedgrävda och stabiliseras av snedsträvor. Husets längd 28,5 meter och största bredd 7,4 meter. (Henriksson 1995:20).

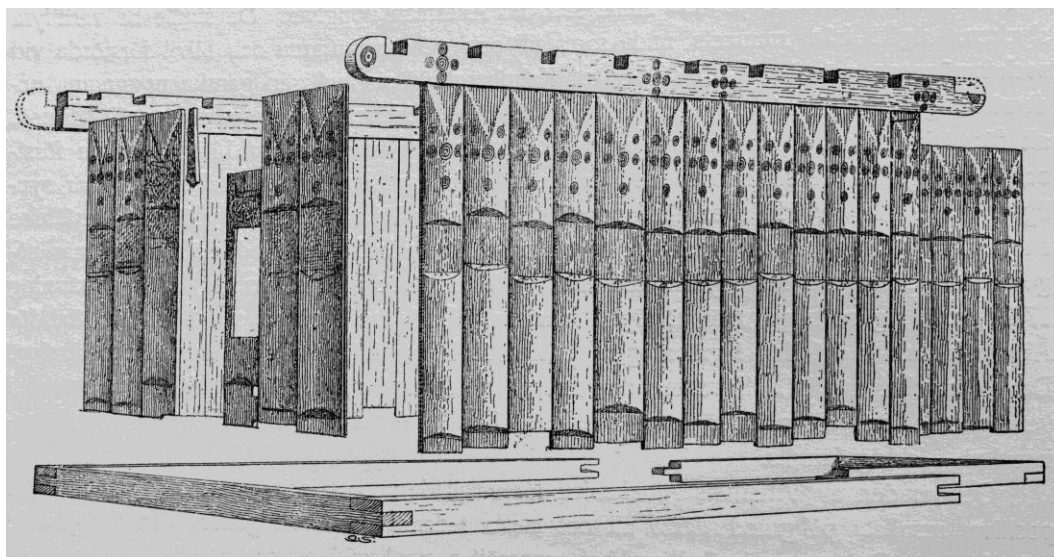
Fig. 2. Bevarade delar av kyrkan i Hemse, Gotland, med stavar ställda på syll. (Ekhoff 1914-16:124)

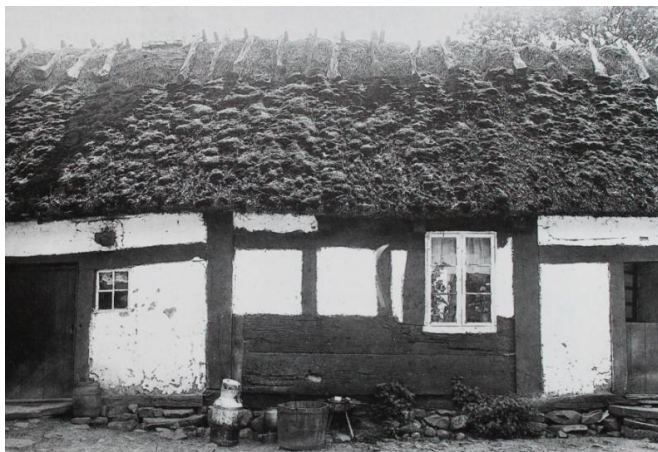
Facken fylldes i sin enklaste form med flätverk som lerklinades, men senare blandades ofta olika material. Till bostadsdelen valde man helst trä. Längre fram utnyttjades tegel.

Fig. 3. Gården Smörmöllan, nära Stubbaröd by, Kågeröd socken. Foto 1925. Nordiska museets arkiv. (Henriksson 1995:142)

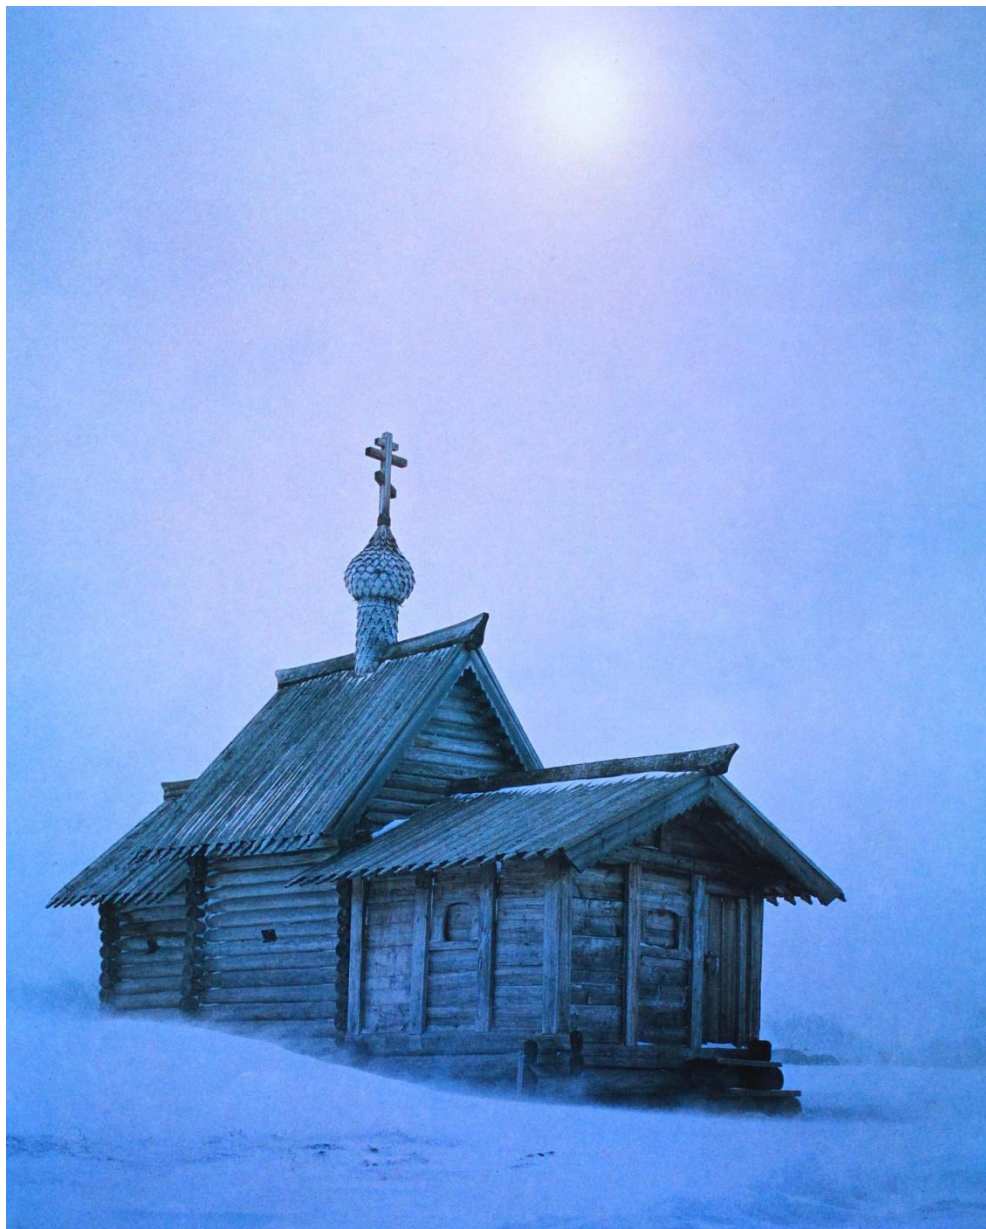
Ett vackert exempel är Rysslands äldsta träkyrka från slutet på 1300-talet, S:t Lazarus-kyrkan från klostret Muromsky vid Onegasjön. Koret och det lilla långhuset är knuttimrade medan vapenhuset är byggt i skiftesverk.

Fig. 5. S:t Lazarus-kyrkan från klostret Muromsky. Rysslands äldsta, bevarade, träkyrka byggd i slutet på 1300-talet. (Photo: Vadim Gippenreiter)

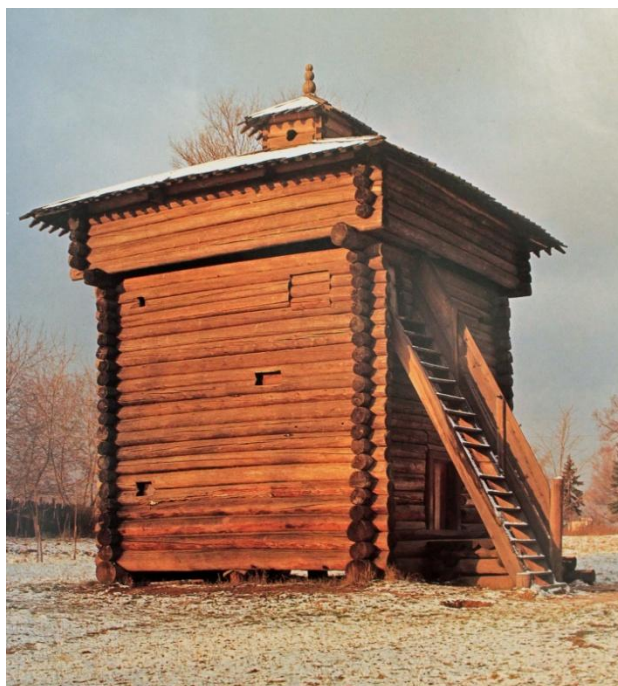
Fig. 13. I det ryska försvarstornet kan man ännu ana den medeltida barfreden. Försvarstorn från 1600-talet. Bratsk, Irkutsk provinsen, Sibirien. (Opolovnikov, Opolovnikov 1989)

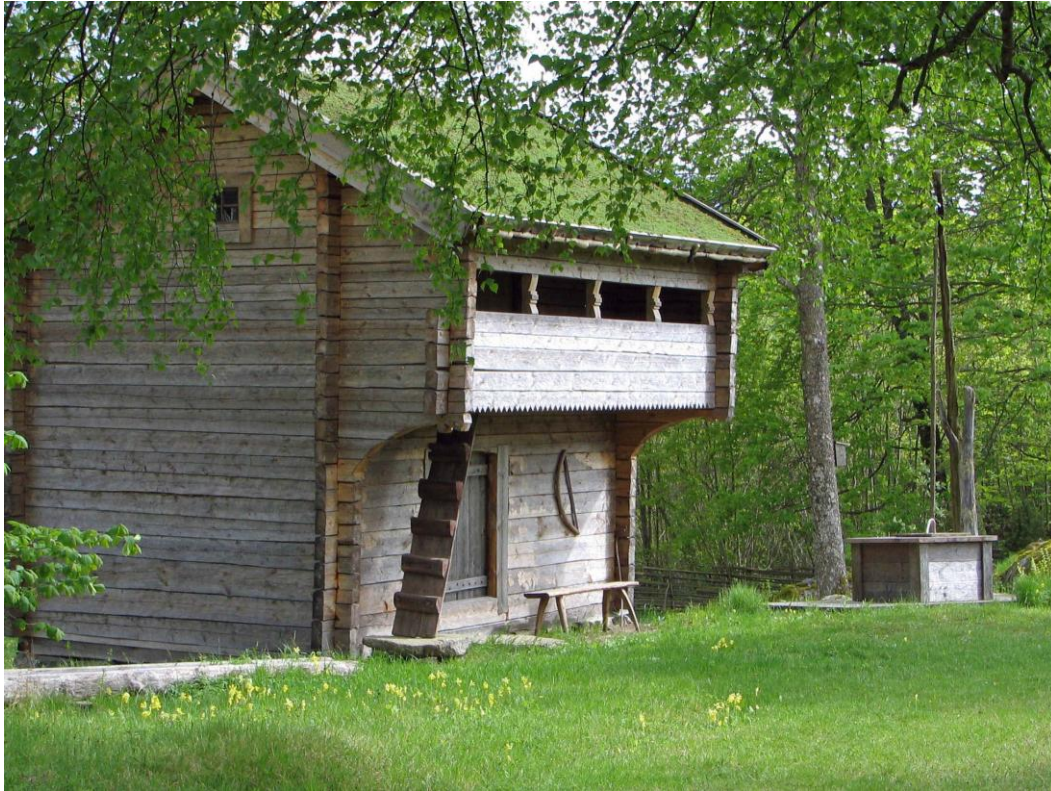
Fig 14. Loftbod, Kroksjö, Madesjö socken, Småland. Svalgången är byggd på de utskjutande golvbjälkarna respektive gavelstockarna. (P. Melin)

På Hultaby finns de flesta syllstensgrunderna, många rumsdelningar och även stödstenar som bedömts som upplag för golvbjälkar. I den tidigaste rapporten från mitten på 1930-talet görs flera, enligt mitt tycke, tveksamma tolkningar. Huvudbyggnaden, ca 16 x 8m, tolkas av de första undersökarna som en skiftesverksbyggnad på något oklara grunder. Möjligen beroende på ursparningar för grova stolpar i källarmuren. Men att det manifesta borghuset skulle varit en skiftesverksbyggnad känns inte riktigt trovärdigt. Hus 5 och 6 tolkas som loftbodas p.g.a. stolphål respektive stödstenar på husens framsida. Normalt behöver inte svalgängen stötts utan byggs istället på det utskjutande bjälklaget.
