Statens institut för byggnadsforskning, Stockholm

Underhåll av gamla hus

Ingmar Holmström och Christina Sandström

Byggnadsvård från teknisk och antikvarisk utgångspunkt

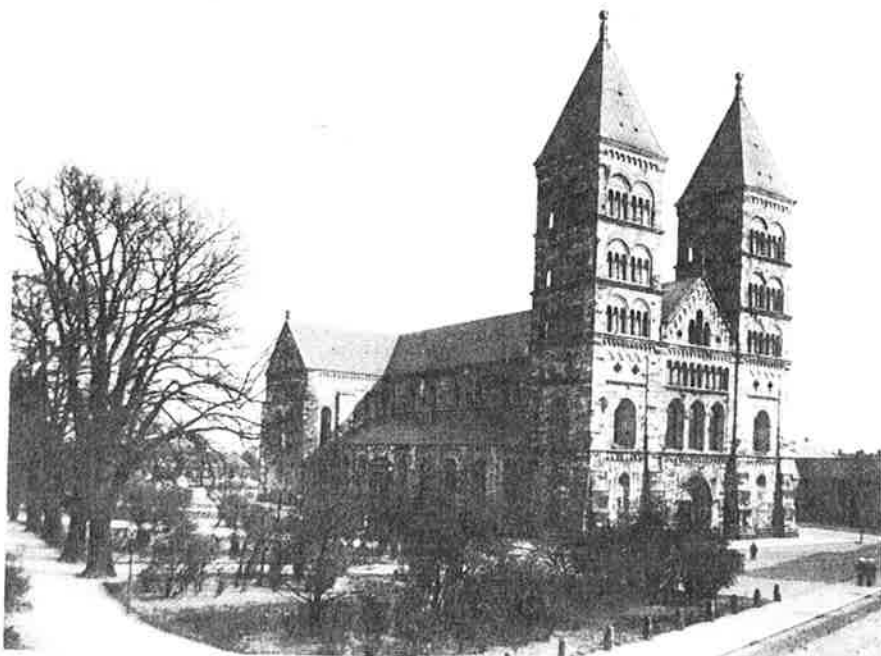
Det svenska 1800-talets största och kanske också mest intressanta restaureringsföretag var omdaning av Lunds domkyrka. Arbetet inleddes redan 1833, men inte förrän Helgo Zettervall lagt fram sina ritningar 1863–64 fick restaureringen sin medvetna och storstilade karaktär, kyrkan skulle återföras till ett utseende den visserligen aldrig haft, men som ändå tänktes motsvara 1100-talets – grundläggningstidens – intentioner. – Västtornen före, under restaurering och efter arbetets avslutande.

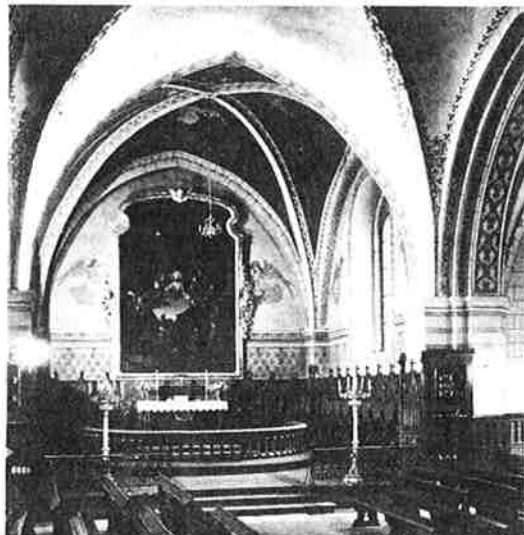
8

Restaureringen av Växjö domkyrka 1957–60 under ledning av arkitekten Kurt von Schmalensee innebar en rad genomgripande åtgärder. Både i det yttre och det inre avlägsnades alla spår av den påbyggnad från 1850-talet, som tidigare satte sin prägel på kyrkan. Också valvmålningarna från 90-talet försvann helt. Exteriören återfördes till utseendet i början av 1700-talet, medan interiören fick sin prägel av nytillskott i modern anda. Det

dominerande nya korfönstret, format av konstnären Jan Brazda, medförde ingrepp också i medeltida murverk. Restaureringen genomfördes i enighet – inte heller de antikvariska myndigheterna hade något att invända. Hela företaget kan ses som exempel på de många omfattande och godtyckliga restaureringar, som utfördes under 50- och 60-talen. Interiör mot väster före och efter restaureringen.

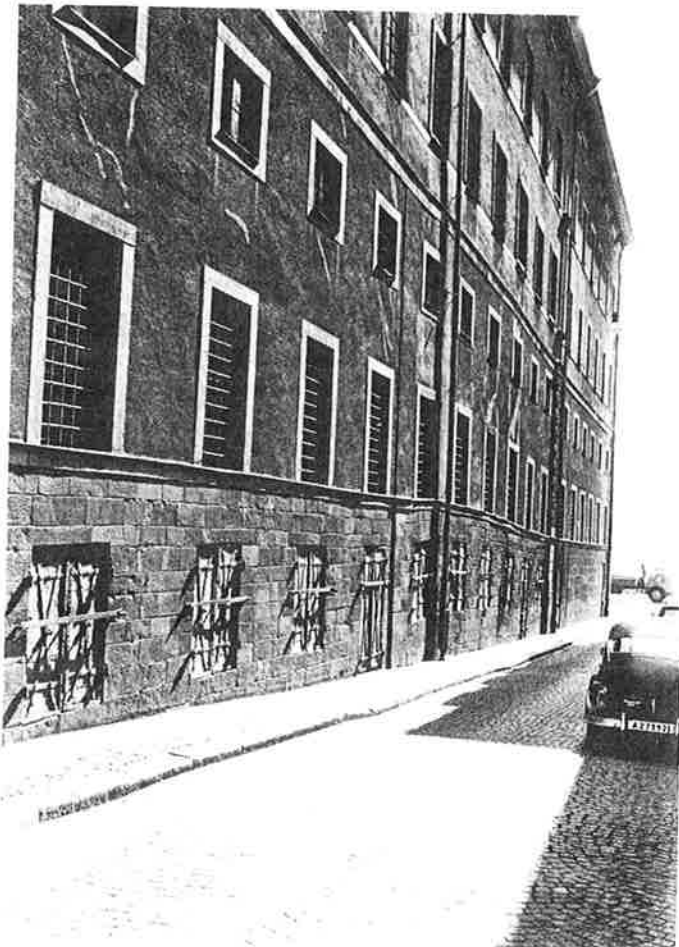
11

Förändringar i den omgivande marken är inte alltid uppenbara. En insprängd lerkörtel t ex kan via dikning eller landhöjning plötsligt torkas ut och därmed medföra en hopsjunkning av grunden (11). Träd kan också dränera jordlagren under byggnaden så effektivt att sättningar uppstår.

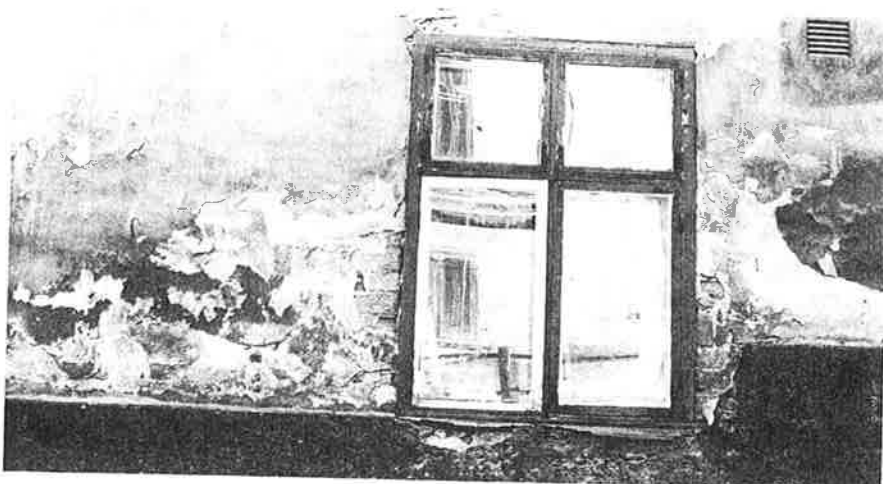
32

I en kalkbruksfogad mur som omfogas med cementbruk utsätts murstenarna för stora påfrestningar vid temperaturförändringar. Eftersom fogbruket är mycket stumt, ges stenarna ingen möjlighet att röra sig. Småningom brister då stenen (32).

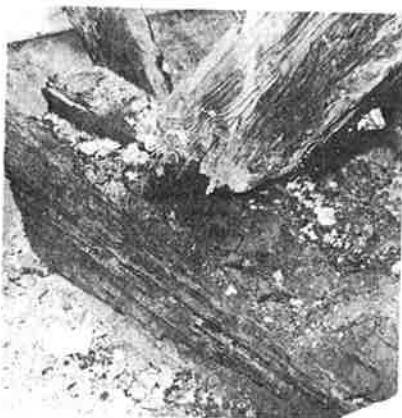
40

I gammal tid murade man ofta in bjälkändar och remstycken i själva muren. Eftersom gamla murar ofta är fuktiga är den inmurade delen vanligen starkt rötangripen eller t o m bortrötad (40). I bottenbjälklag och källare som inte luftats tillräckligt angrips virket lätt av svamp. Den äkta hussvampen (41) är den allvarligaste angriparen men den har många släktingar med likartat utseende, t ex källarsvampen.

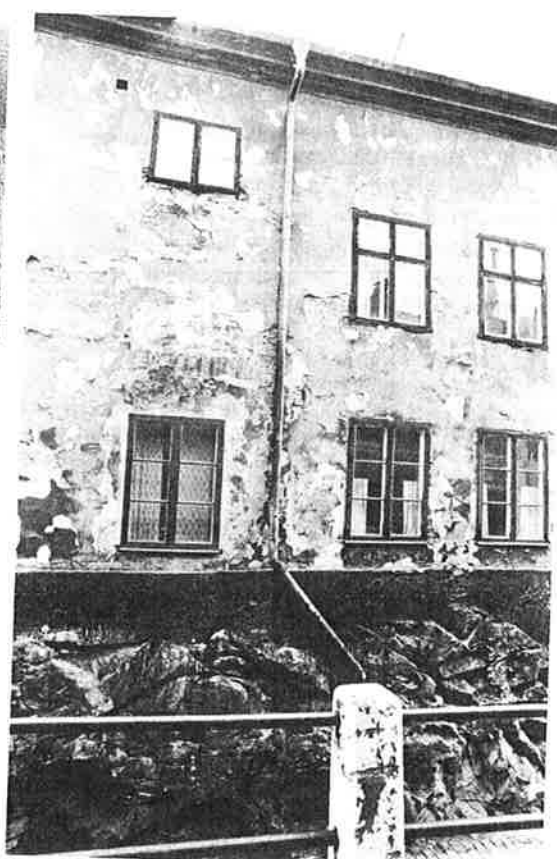
54

Fukt bakom putsskiktet ger för helheten förödande skador i form av nedfallande puts och vittrat murverk (54).

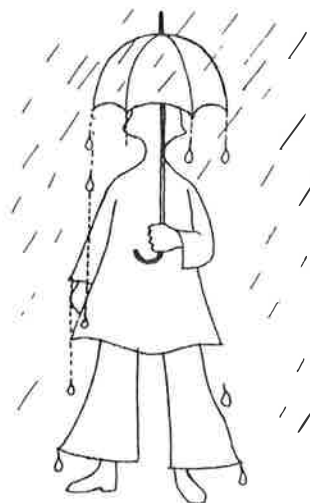
61

Träfasader är uppbyggda av en mängd sammanfogade element som samverkar till en vattenavvisande yta.

Elementen är hopfogade så att vatten inte skall kunna tränga in i skarvarna utan successivt droppa från del till del för att slutligen nå marken. Träfasader är dock liksom alla andra typer av fasader beroende av att vattenavtäckningarna är väl utförda vid tak och horisontella ytor.

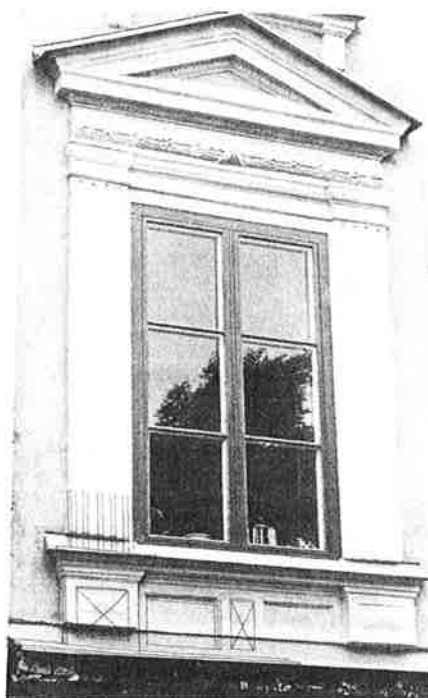
Skyddsavtäckningar kan göras på olika sätt. HusAMAs (Allmän material- och byggnadsbeskrivning för husbyggnadsarbete) föreskrifter med sina krav på teknisk perfektion med t ex högt uppdragna stänkbleck över lister och fönsteromfattningar passar sällan gamla fasader, eftersom hela fasadschemat oftast styckas sönder på ett olyckligt sätt (82).

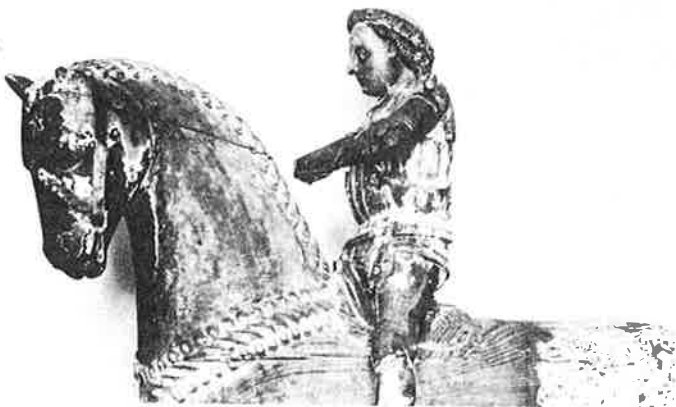
91

Årsvariationerna av relativa fuktigheten beror av ytterväggens tjocklek. I en uppvärmd stenbyggnad är de mycket små (ca 10 %). I en uppvärmd byggnad däremot är årsvariationerna mycket kraftiga (50 % och mer). Man får torr luft på vintern när man värmer upp utomhusluften och fuktig luft på sommaren när man inte eldar. Om man då vet att trä inom det intervall man oftast har (RF = 20–80 %) rör sig i stort sett proportionellt mot den relativa fuktigheten, kan man föreställa sig de påfrestningar ömtåliga inredningar utsätts för. Målade träföremål flagnar eftersom färgen inte är tålig nog att följa med träets svällning och krympning. Blir uttorkningen mycket kraftig spricker även själva träet upp.

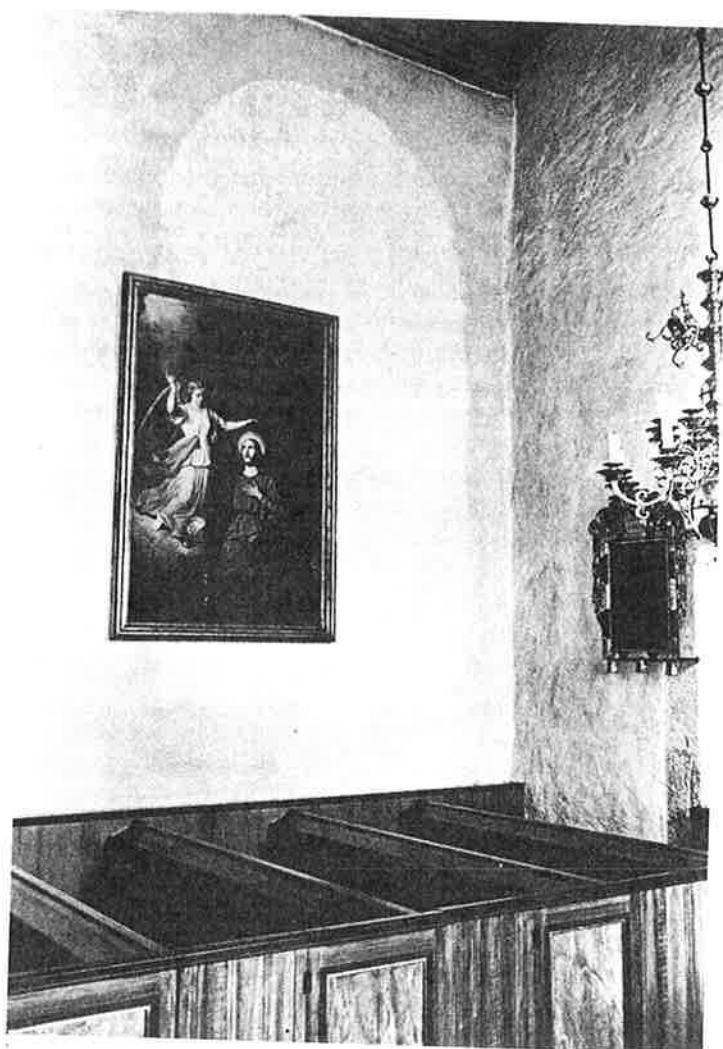
93

Svärtning uppstår på en kall yta omgiven av varm luft oavsett uppvärmningssystem. Detta beror på att varma partiklar dras till den kalla ytan. Följden blir att smutspartiklar attraheras av väggen och fastnar där.

Denna typ av nedsmutsning kan iakttagas även i andra sammanhang. På en putsad väggyta kan bakomvarande murverk framträda genom olika smutsning av sten och fog, beroende på att stenen och fogen har olika ytemperatur och därmed olika attraktionskraft på smutspartiklarna. Detsamma är fallet vid exempelvis lagningar och igenmurningar som ofta smutsas på annat sätt än den omgivande väggen (93). I trähus kan man av samma orsak efter en tid se mörka fläckar på tapeterna, där det finns kalla spikskallar under.
