BYGGNADSSÄTT OCH BYGGNADSKOSTNADER

I STOCKHOLM 1883—1939

MEDDELANDEN FRÅN
STATENS KOMMITTÉ FÖR BYGGNADSFORSKNING

Byggnadssätt och byggnadskostnader i Stockholm 1883—1939

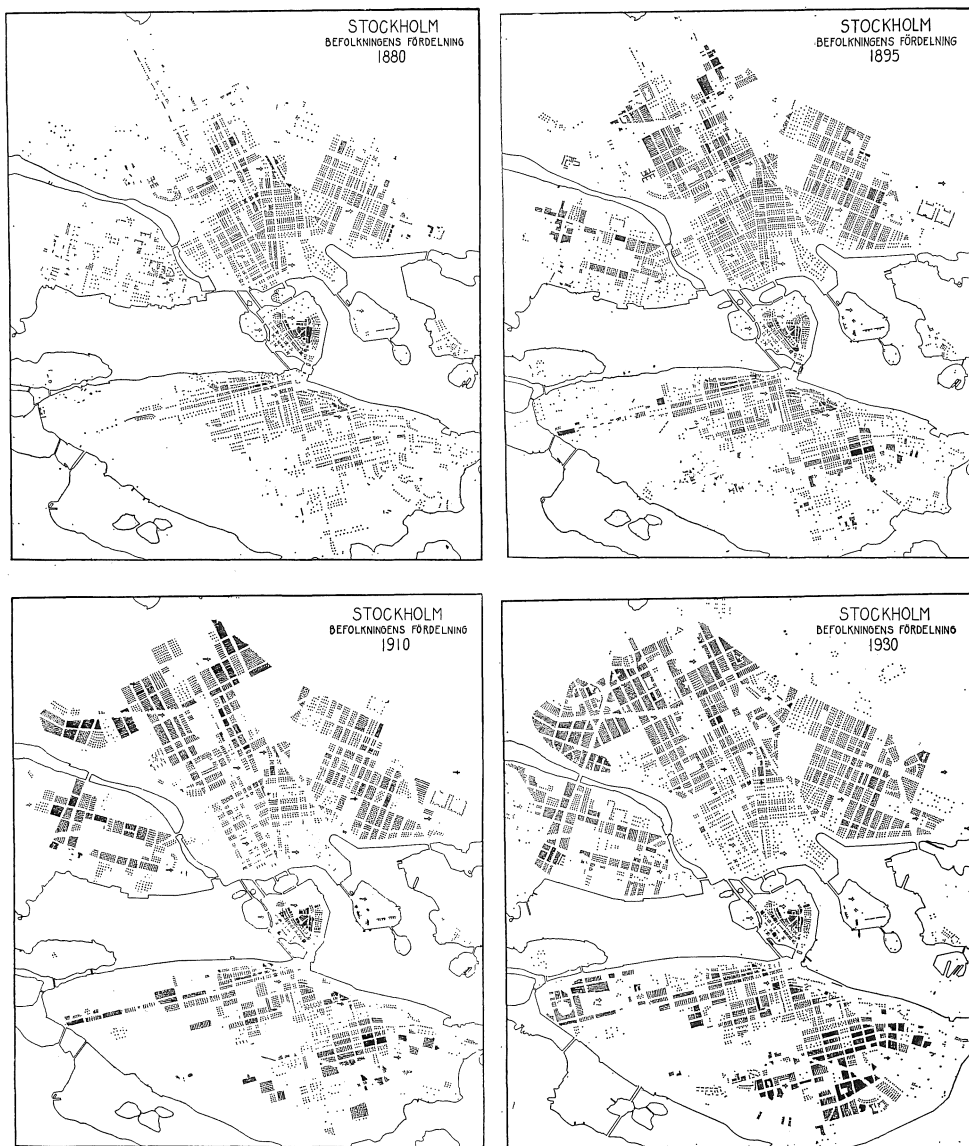
Fig. 3. Befolkningens fördelning i Stockholm år 1880, 1895, 1910 och 1930. Ur W. William-Olsson: *Huvuddragen av Stockholms geografiska utveckling 1850—1930, Stockholm 1937.*

Sålunda har med ledning av fastighetskalendrar, adresskalendrar och övriga tillgängliga uppslagsböcker kunnat fastställas, vilka kvarter inom olika områden i Stockholm som huvudsakligen bebyggts under de utvalda undersökningsåren och åren närmast omkring dessa. Av kartorna å fig. 3 framgår även, hur befolkningen fördelats på olika kvarter i Stockholm mellan åren 1880 och 1930.

En jämförelse mellan kartorna ger en tydlig uppfattning om vilka områden, som bebyggts under de mellanliggande årtiondena. Då samtliga undersökningsår valts så att de infaller under tider, då livlig byggnads-

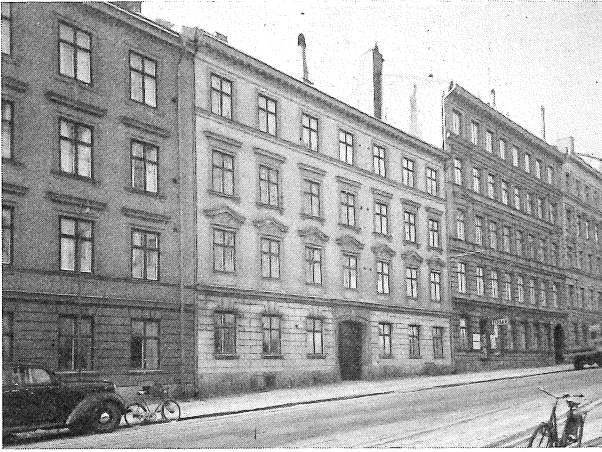
Fig. 4. Kv. Geten, Stockholm. Dessa hus blev färdiga på 1880-talet. Det ljusa huset i mitten har valts ut av författarna för att studeras i detalj.

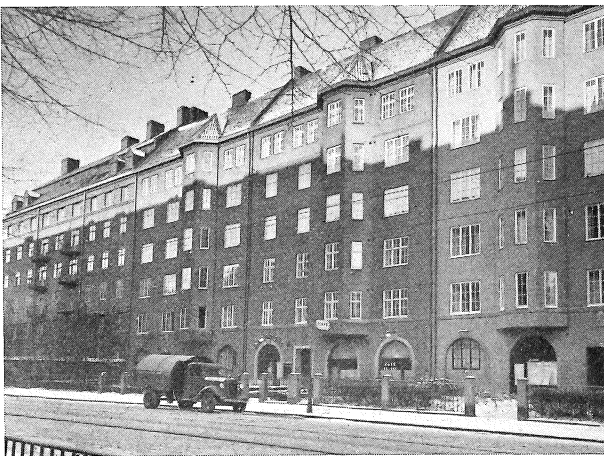
Fig. 5. Kv. Kakelugnen, Stockholm. Bilden visar några hus som byggdes omkring år 1913 med den tidens karakteristiska burspråk.

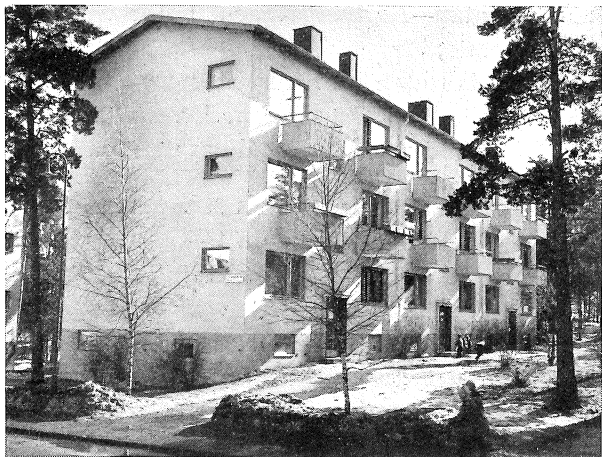
Fig. 7. Kv. Botanikern, Stockholm. Socialstyrelsens indexhus på Hammarbyhöjden, färdigställt år 1939.

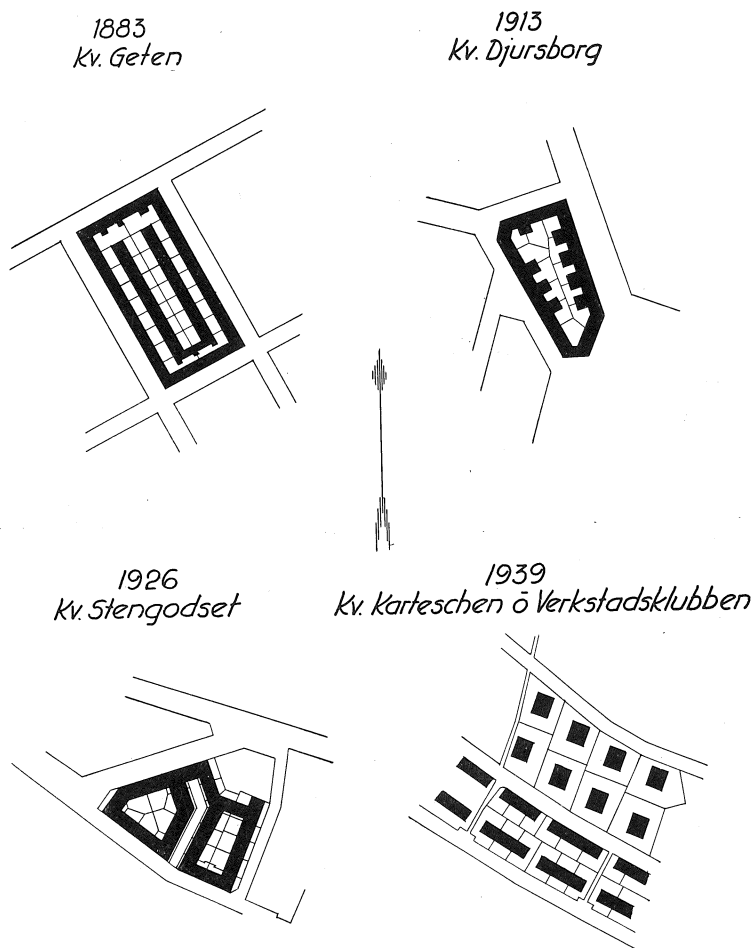
Fig. 8. Typiska bostadskvarter i Stockholm. De slutna kvarteren från tiden intill 1930-talet hade år 1939 ersatts av öppna, bebyggda med punkthus eller lamellhus. Gårdsutrymmet, som år 1883 disponerades av ett särskilt hus, utnyttjades år 1913 genom utbyggnader på gathuset.

År 1910—1915 byggde man, som av fig. 8 och 9 framgår, i stor utsträckning hus i T-form eller ibland L-form. Härigenom kunde som ovan framhölls en större del av tomten bebyggas, och en ytterligare fördel var att trappan bättre kunde utnyttjas. Husen försågs ibland även med hiss. En väsentlig

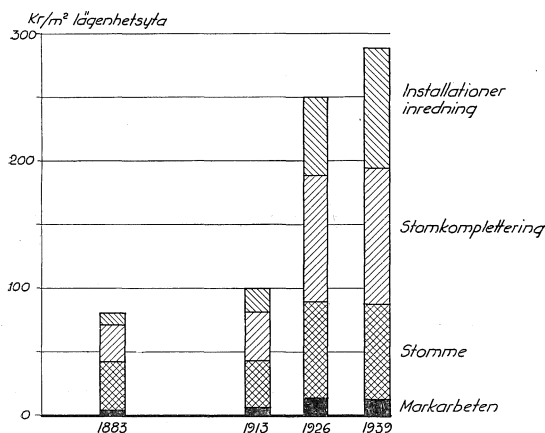
Fig. 19 och 20. Byggnadskostnadernas fördelning på byggnadernas huvuddelar.

Diagrammet är baserat på typhusens verkliga kostnader och visar att de stigit från 80 till ca 290 kr/m² lägenhetsyta.

Den procentuella sammanställningen markerar tydligare hur kostnaderna för installationer och inredning stegrats samtidigt som stomkostnadens del i totalkostnaden sjunkit.

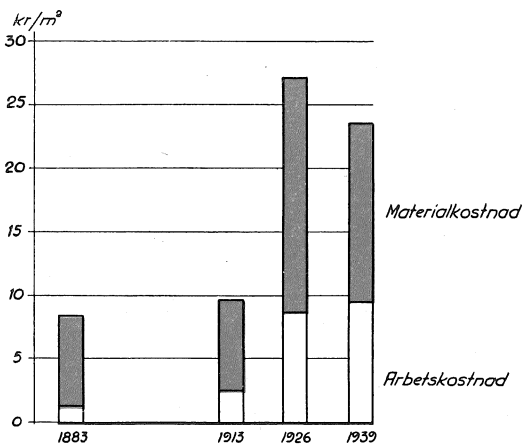
Fig. 24. Delkostnader i murverk. Kostnader för en 1 %-stens tegelvägg av under varje tid normalt utförande har uppdelats på material och arbetslön. Nedgången i materialkostnaden mellan år 1926 och 1939 förklaras bl.a. av att man mellan dessa år övergick från 1,8-stortegel till 1,6-normaltegel.
