R 38:1970

Inst. för Byggnadsstatik

**Måttnoggrannhetsstudier
på pelar-balkstomme**

Lennart Klingberg

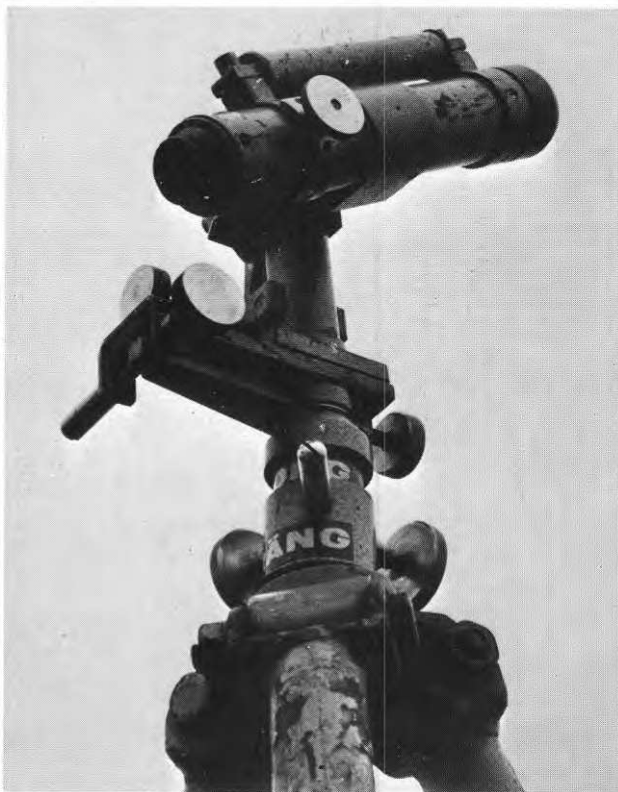
Fig. 9. Lodinstrument, fabrikat Berg.
Rörvattenpassets känslighet 35". Förstoring 16 ggr.

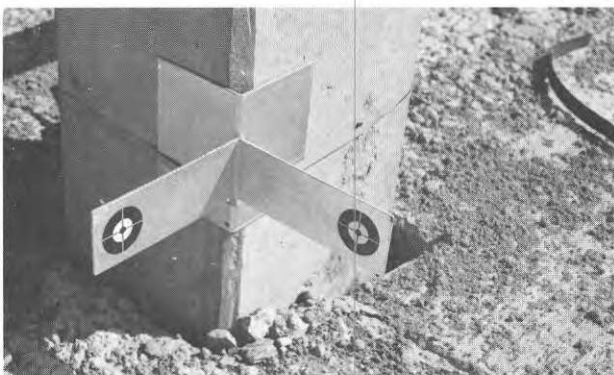
Fig. 11. Fasad åt väster. Pelarliv med beslag för mätmärken för fotogrammetrisk mätning.

måttavvikelserna för varje fasad. Mätpunkterna utgjordes av små märken som satt på beslag vilka i sin tur var fästade på pelarna, fig. 11. Metodikens noggrannhet beräknades av konsulten utifrån geometriska villkor mellan punkterna för de dubbel-fotograferingar som gjordes.

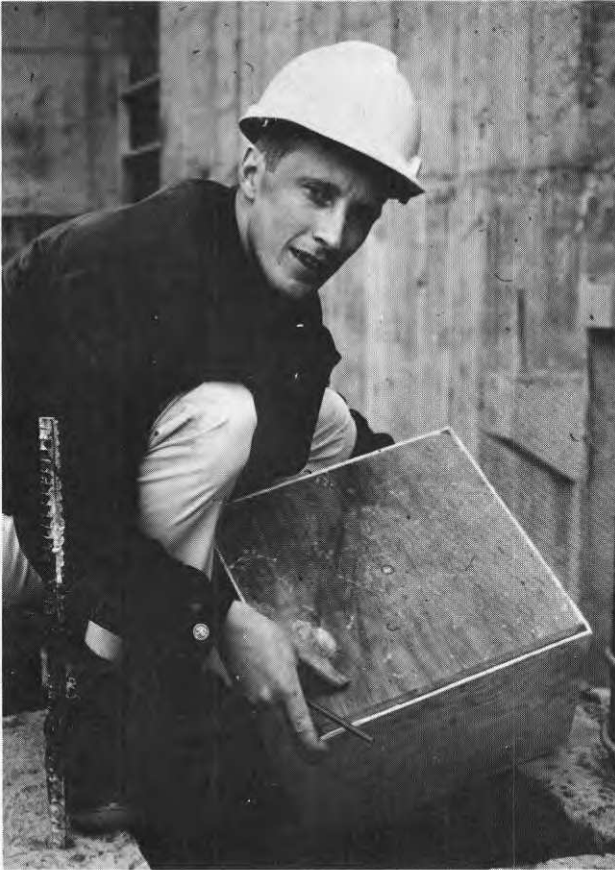
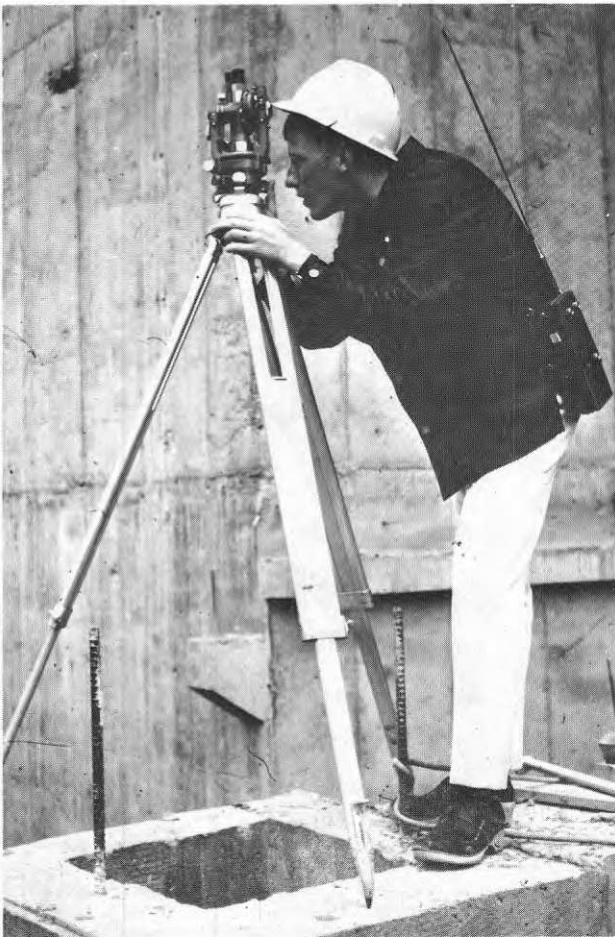
Fig. 12. Inmätning av pelarholkars lägen.
 Pelarcentrum realiserades med en punkt på en låda som placerades mellan styrlinjalerna. Punkten lodades upp till nivå med holkens kant med hjälp av optiska lodet på teodoliten. Punktens läge markerades med ett märke på ett snöre vars läge säkrats med märken på holkens kanter.

Measuring positions of column sockets.
 The centre of each column was marked with a point on a box placed between the guide rods. The point was plumbed up to the level of the edge of the socket using the optical plummet on the theodolite. The location of the point was set out with a marker on a string, the position of which was checked with the markers at the socket's edge.

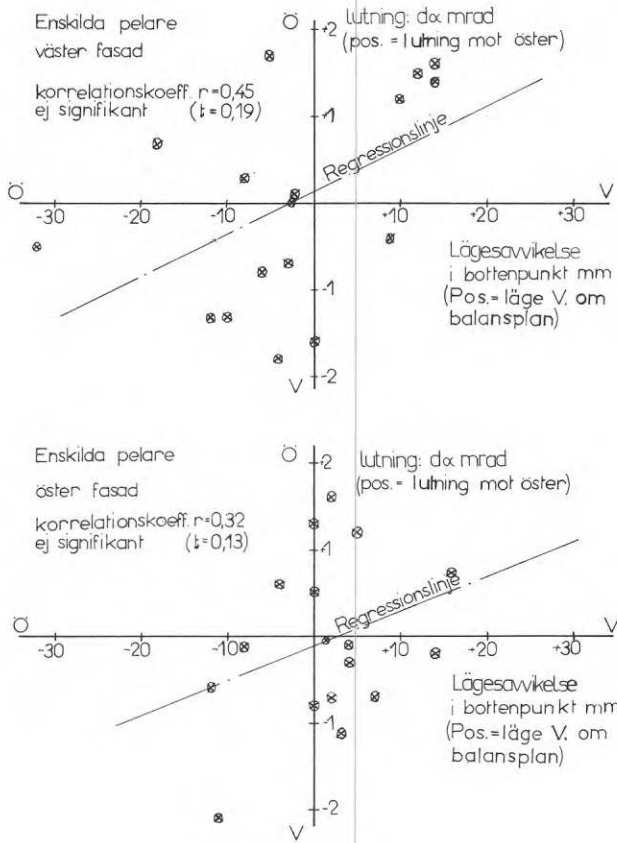
Fig. 21. Sambandet mellan lägesavvikelser (planhetsavvikelser) i pelares bottenpunkter och pelarnas lutningsdifferenser $d\alpha$; angivna i förhållande till fasadens balansplan.

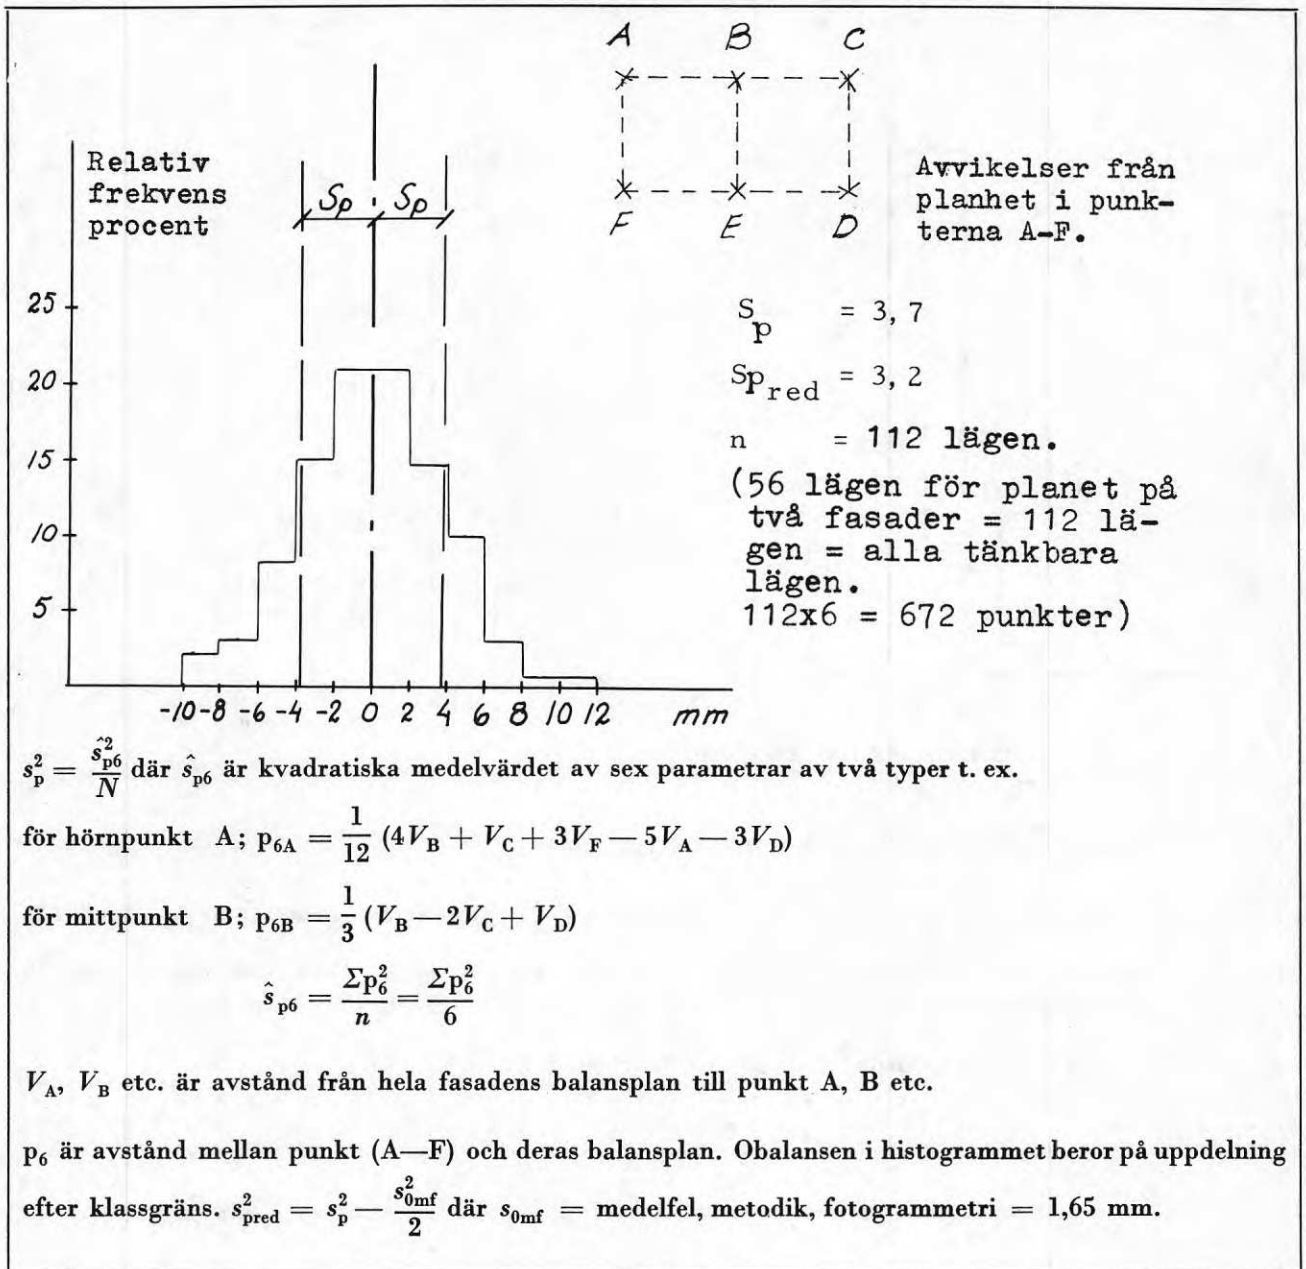
Fig. 25. Avvikelser från planhet.
1 våning, 3 pelare (6 punkter).
Öster fasad + väster fasad plan 2—5.

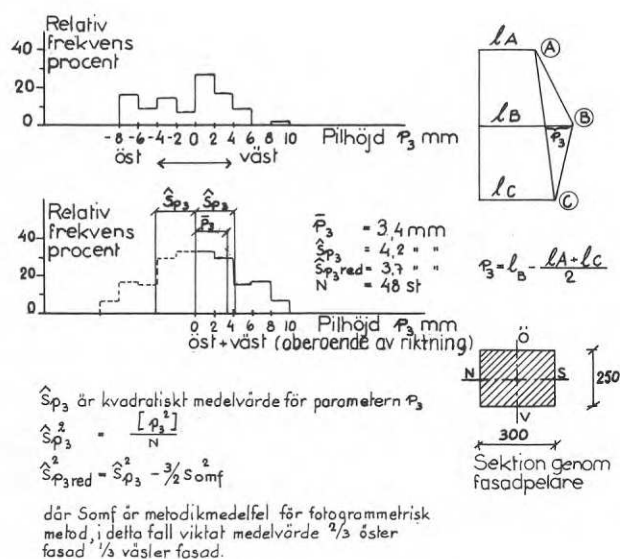
Fig. 32. Belastade pelardelars avvikelse från rakhets, mätt som pilhöjd. (Mätvärden från fasadpelare.)

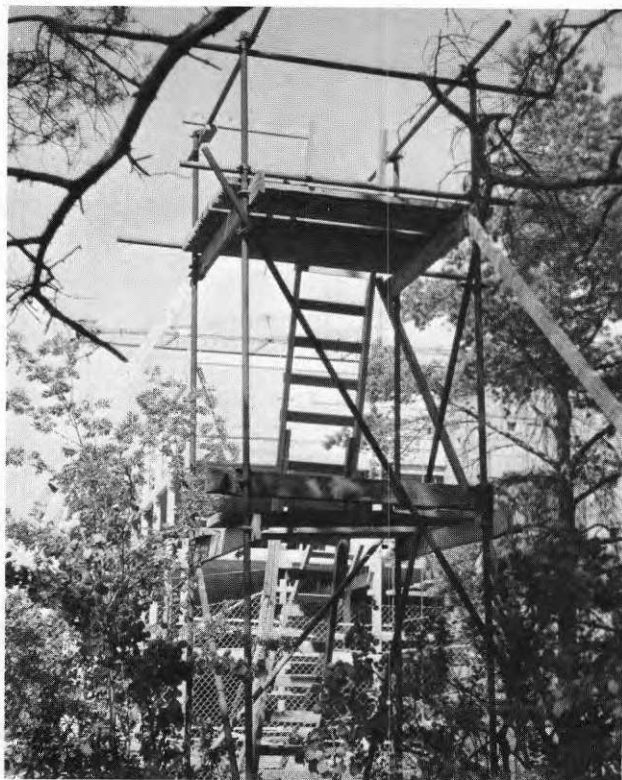
Fig. 49. Torn för fotogrammetrisk mätning. Höjd 5 m.
Tower for photogrammetric measurement. Height 5 m.

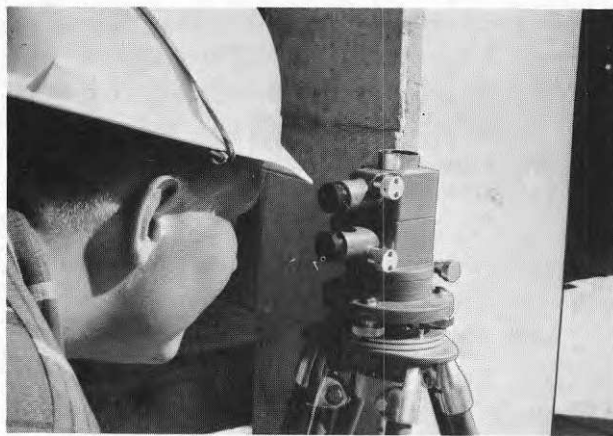
Fig. 52. Optisk lodning av pelare. Lod, Kern OL.
Optical plumbing of column. Plummet, Kern OL.

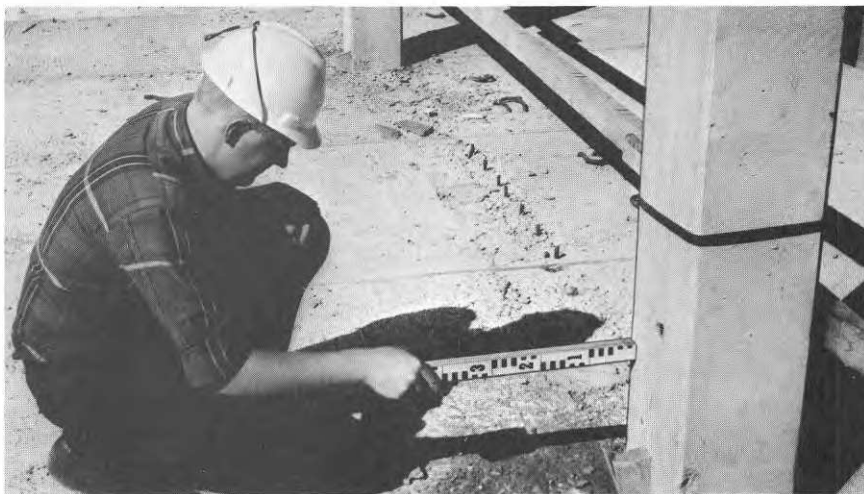
Fig. 54. Mätsticka, specialtillverkad (Hultafors).
Stickan är millimetergraderad på ena sidan och graderad som avvagningsstång på andra sidan. Reflekterande färg.
