R79:1982

Bygga på kulturlager

Sven-Erik Bjerking

Byggeforskningsrådet

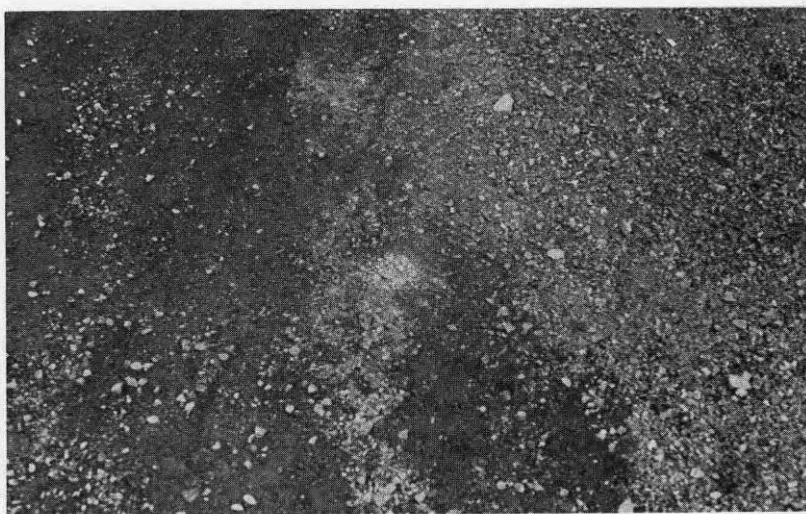
2. Mätpunkterna på marken markeras med påsprejad färg.

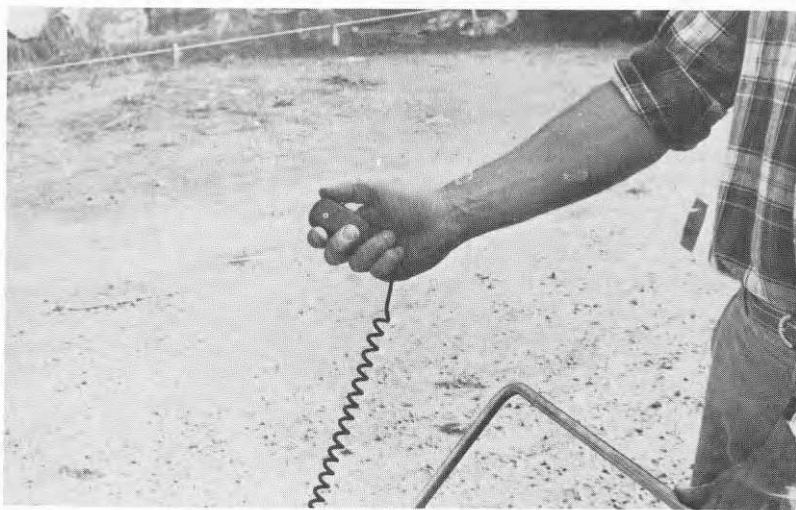
4. Signaler ges från antennen till skrivaren - också till en band-
spelare, om den behöver användas.

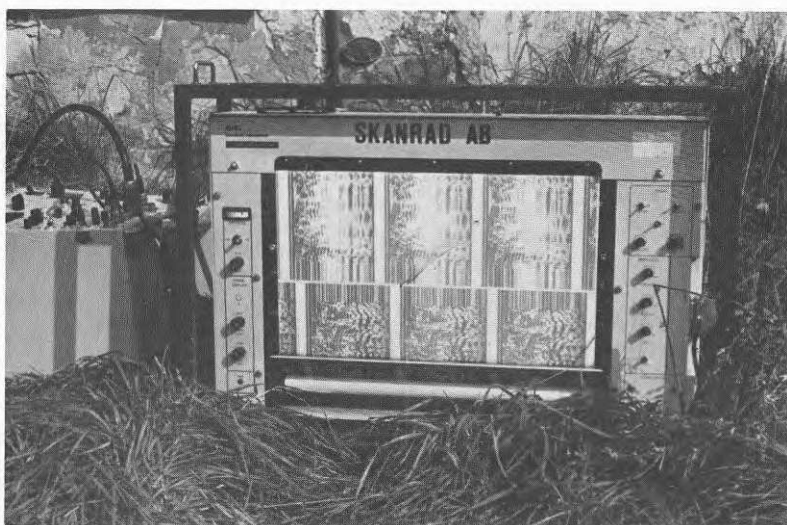
7. Skrivaren i närbild. På det rörliga bandet görs tre lika markeringar i enlighet med signalerna.

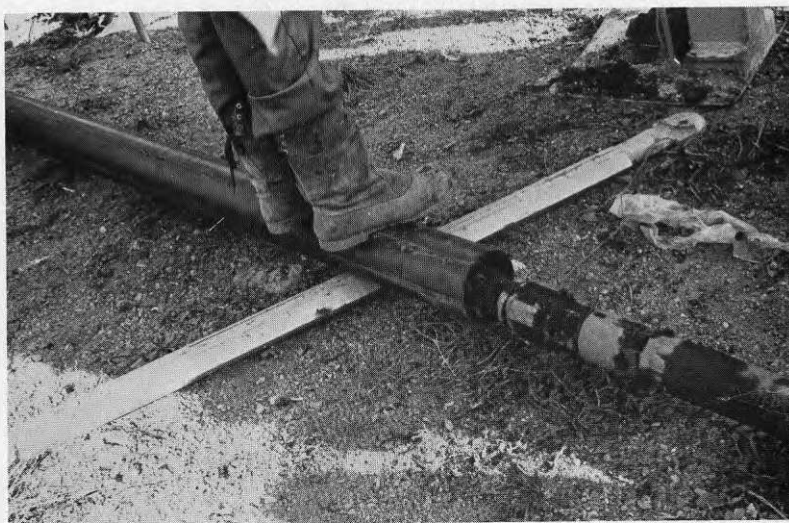
3. Borr med skarvrör sticks in i foderröret.

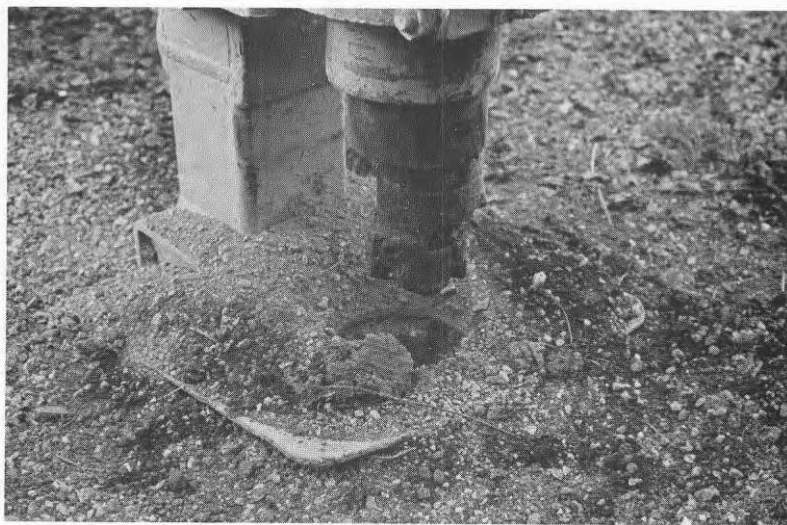
6. Närbild av borrkronan innan den sticks ner i marken.

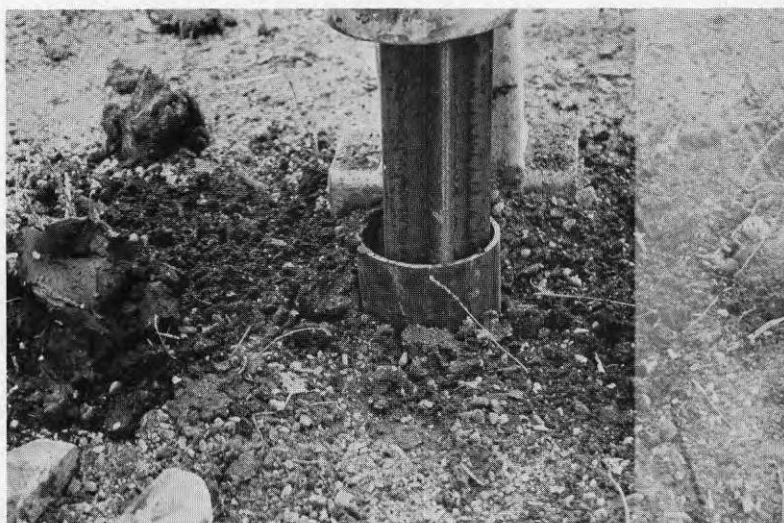
16. Genom foderröret kan slås en stålpåle utan att omkringliggande kulturlager störs.

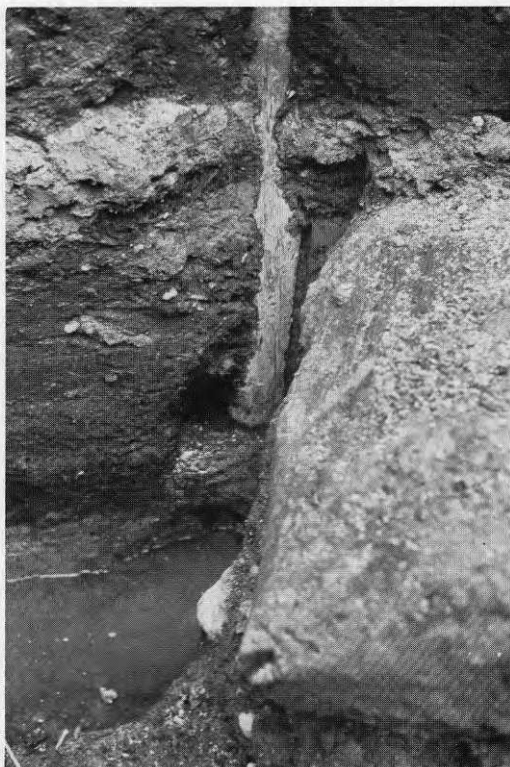
14. Foderrör P4, nedre del i närbild.

Observera att foderröret borrats rätt igenom en trästock, utan att denna och omkringliggande lager rubbats.

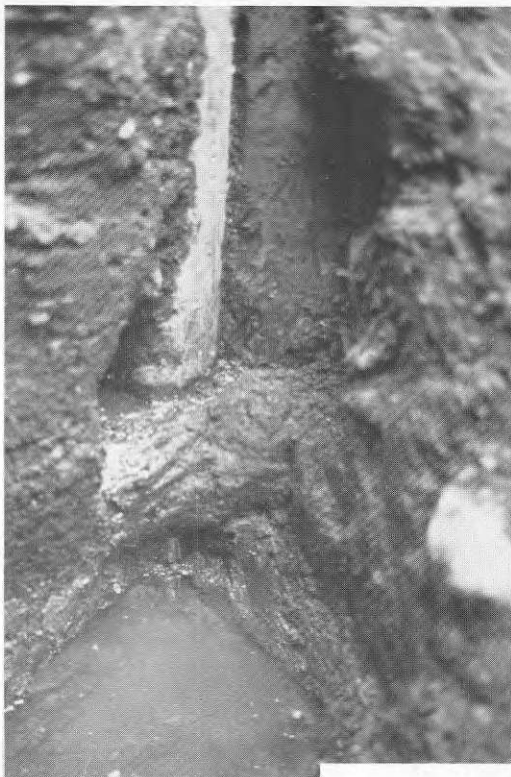
15. Foderrör P4, nedre del i detalj.

Foderrörets nedre del ej blottad. Också här är som synes kulturlagren orubbade.
