R28:1983

Solvärmda kommunala utomhusbad

SOLVÄRMDA KOMMUNALA UTOMHUSBAD

Kågebadet, Skellefteå
Hörneforsbadet, Umeå
Stödebadet, Sundsvall
Slakabadet, Linköping
Bondsjöbadet, Härnösand

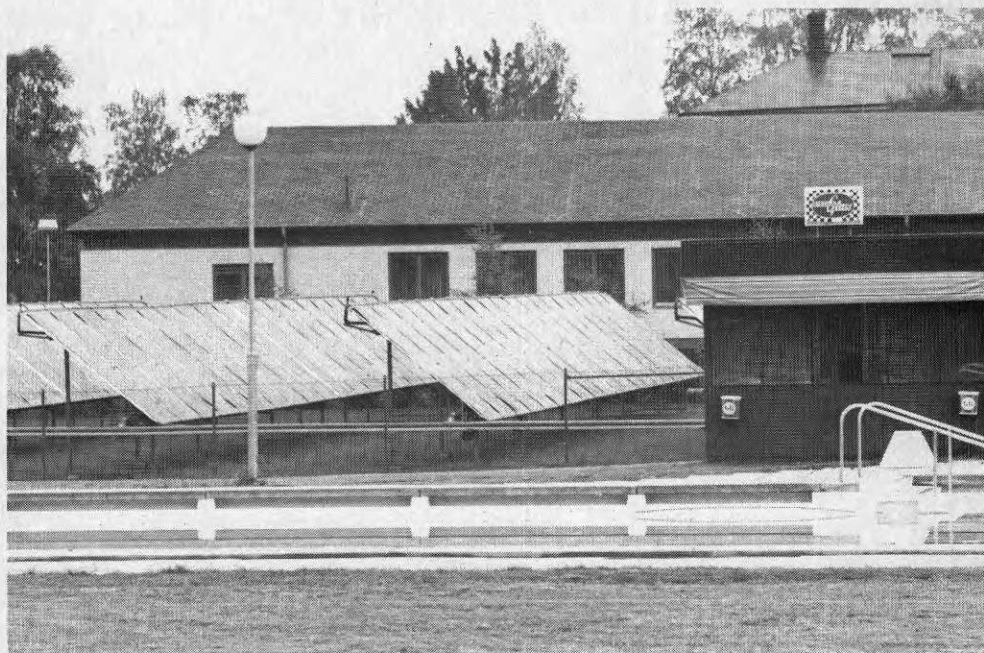
Figur 1 KÅGEBADET

Värmeanläggningen består av 288 m² solfångare av polypropylen utan isolering och glasning samt en elpanna. Solfångarna är placerade på en markyta NO om bassängerna i fyra rader. Bassängvatten cirkuleras med hjälp av pump direkt i solfångarna.

Solfångarnas fabrikat Suncell Oasis.

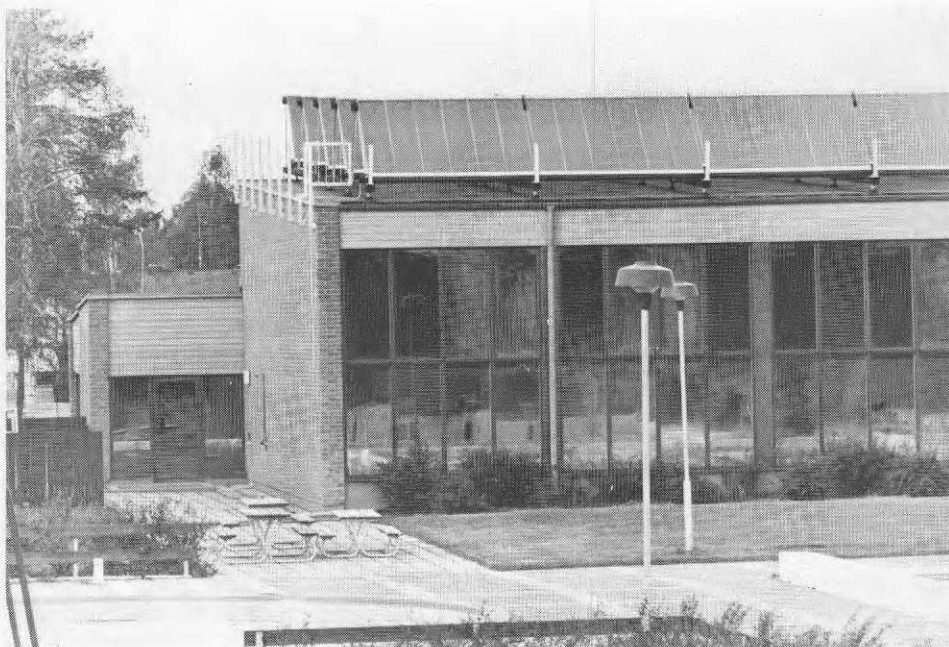
Figur 2 HÖREFORS

Utebassängen öppen ca 2,5 mån.
Uppvärmningen sker nu dels med 210 m² solfångare av metall och isolering samt 1 glas och dels med värme från en i fastighetsgruppen centralt belägen oljepanna. Solfångarna är takplacerade och levererar värme till badvattnet via värmeväxlare.

Solfångarfabrikat TeknoTerm Sun Unit 1

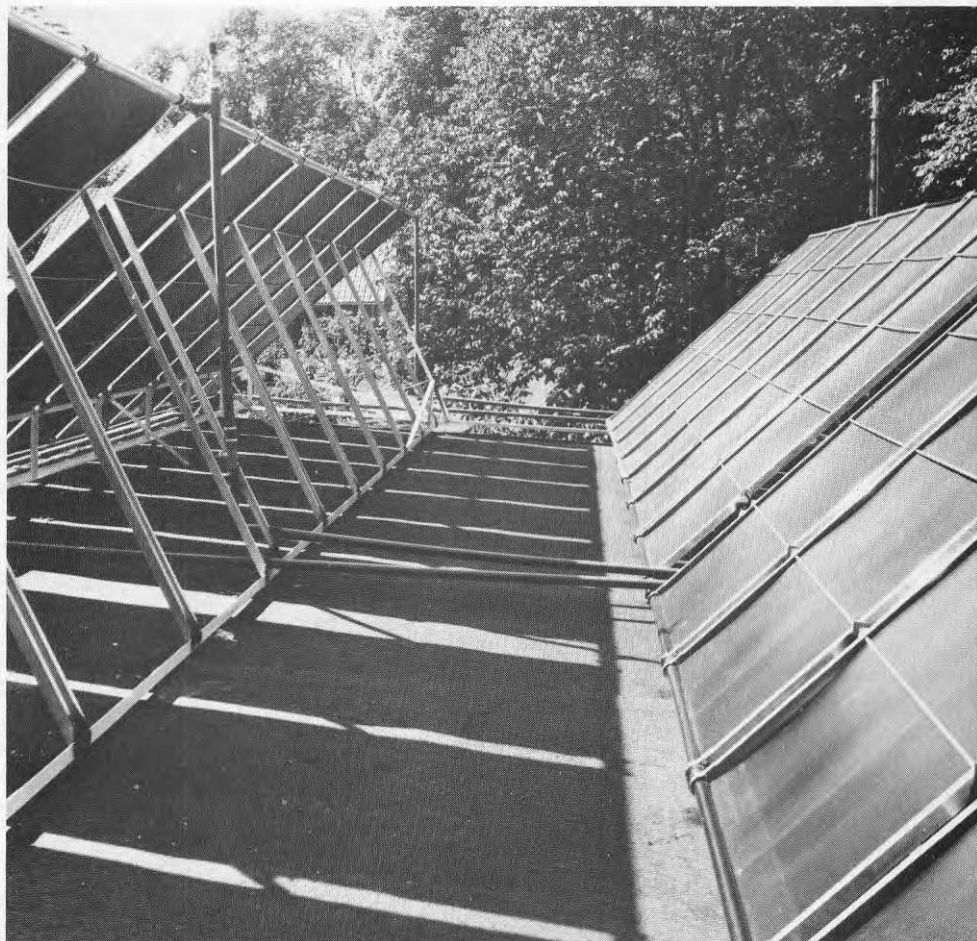
Orsaken till problemen är luft i systemet, motstånd i skarvar och grenrör samt svårigheter att beräkna tryckfallen korrekt på småflöden och temperaturändringar i mediet. Att luft blir kvar i systemen beror på otillräcklig kapacitet hos avluftarna och/eller olämplig placering. Detta kan lätt rättas till och så har också skett. Man bör vid val av avluftare alltid kontrollera att den är avsedd för det medium man har i systemet. Figur 11 visar solfångarna i Slaka.

Figur 11. Solfångarna i Slaka.

Motstånd i skarvar och grenrör beror på förträngningar där som uppstår vid montage. Detta är något som måste uppmärksammas vid montagearbetet. Eventuellt måste anläggningar av den här typen förses med ventiler, i större omfattning än nu, med vilka flödesbalansen kan ställas in.

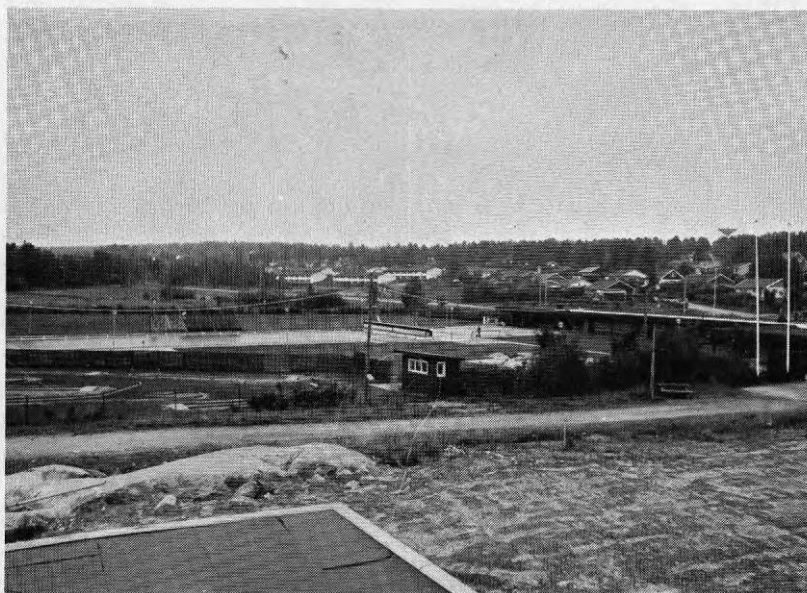
Figur 12. Bondsjöbadet. Bassänger till vänster och omklädningsbyggnad till höger.

Figur 12 visar bassängerna och byggnaden till höger.

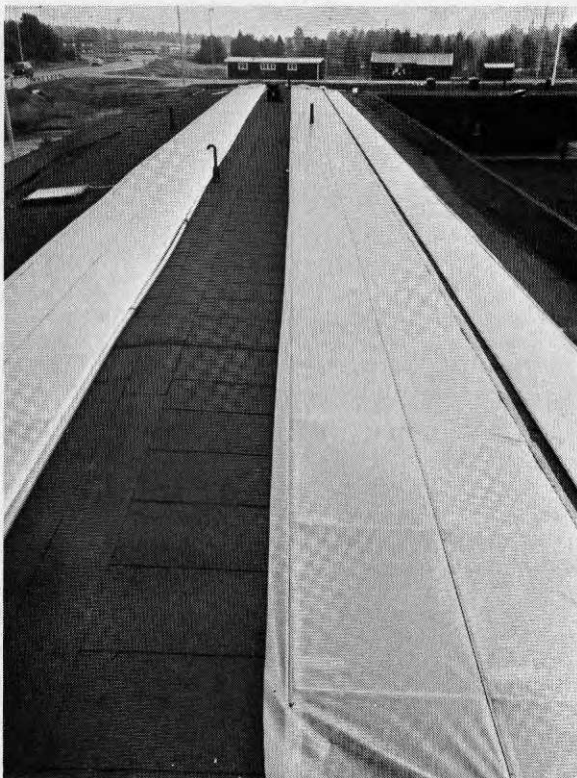
Figur 14 visar solfångarna på taket till omklädningsbyggnaden och i figur 15 syns ledningarna till och från solfångarna i apparatrummets tak. Man skymtar även i figur 15 registreringsutrustningen för instrålad solvärme till bad och tillsatsvärme till bad.

Figur 14. Solfångare. Se även bilaga 2.

Långsidorna är utförda av träprofiler. En utförlig beskrivning av solfångarna finns i bilaga 2.

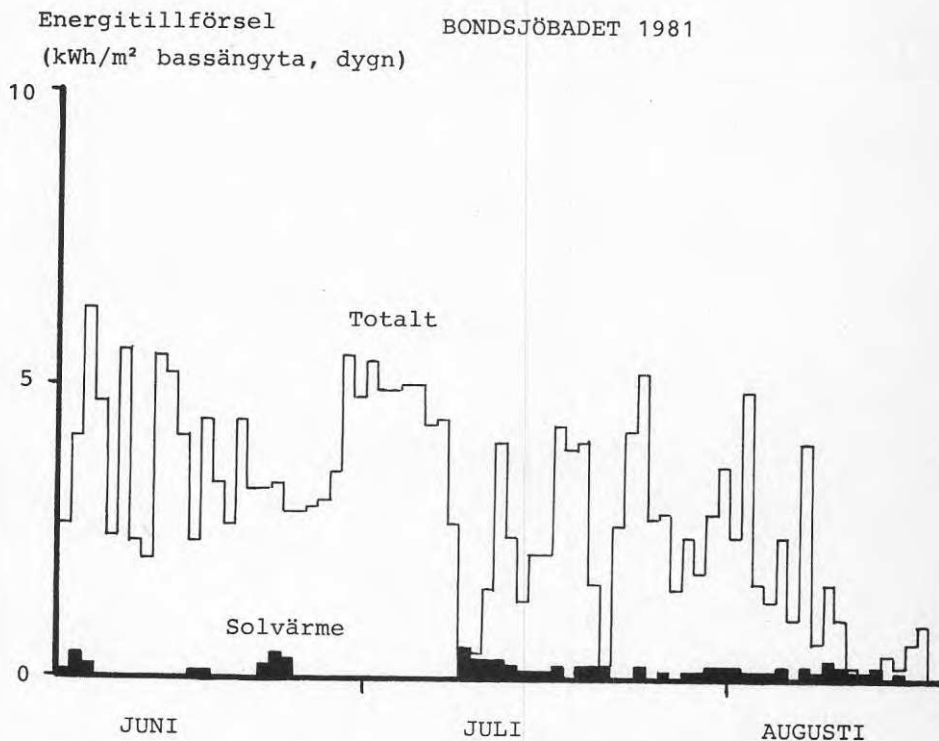
Den totala energitillförseln och solvärmeandelen har illustrerats i figur 16.

Figur 16. Energitillförsel till badet 1981.

Man konstaterar två saker direkt i figur 16, dels den låga solvärmeandelen och dels en mycket varierande energitillförsel. Den låga solvärmeandelen har sin förklaring i bristande funktion hos reglercentralen för cirkulationspumpen i solfångarkretsen och felaktiga flödesförhållanden. Detta kommer att behandlas närmare nedan.

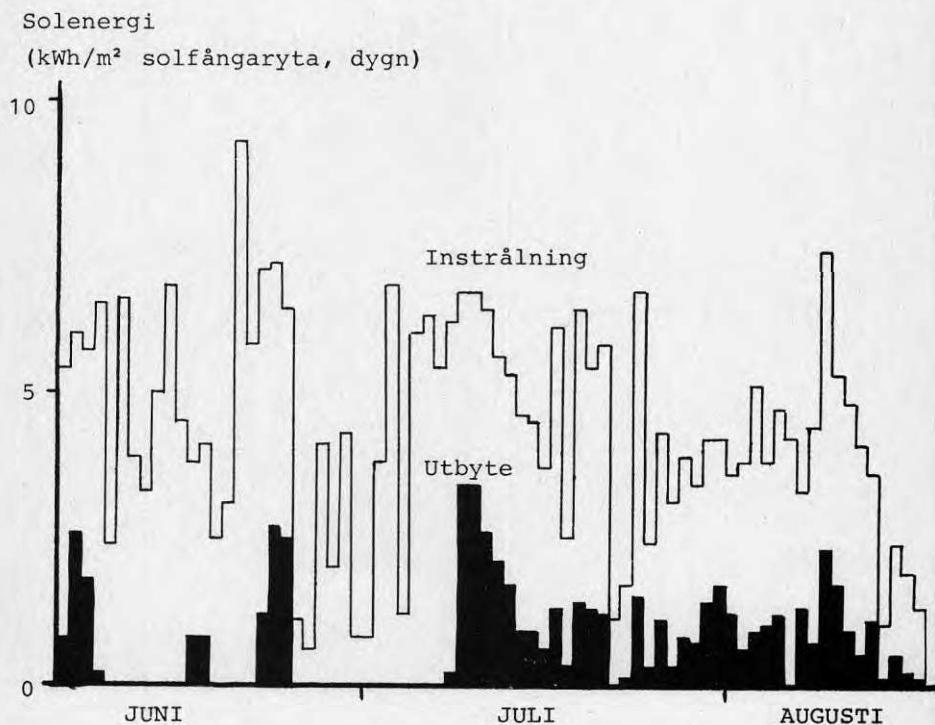
Figur 17 visar solinstrålning och solvärmeutbyte under mätperioden.

Figur 17. Solinstrålning och solvärmeutbyte 1981.

P.g.a. bristerna i reglercentralen och ledningssystemet kan inga slutsatser beträffande solfångarnas funktion dras från mätningarna 1981.

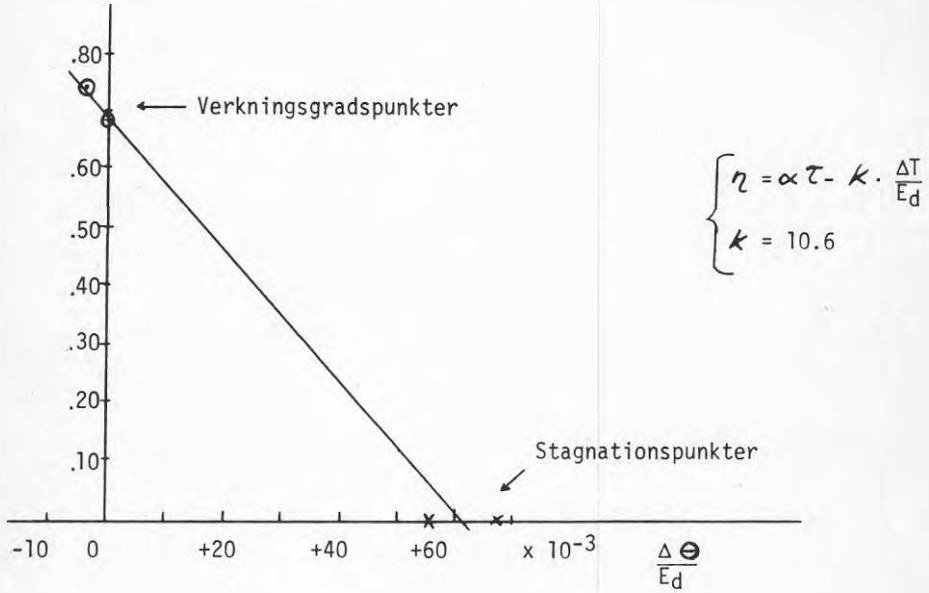
Figur 6. Resultat av prov med den långa Rethermsolfångarprototypen.
