# R36:1982

## Motiverad planering

### Särskild inriktning på små och medelstora objekt

I detta forskningsobjekt har man följt arbetet under byggandet av sju barnstugor i stockholmstrakten. De har varit likartade i fråga om storlek och byggnadssätt.

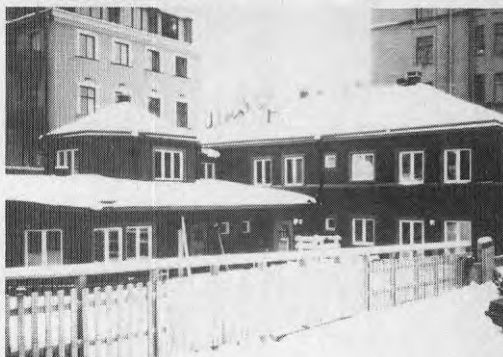
Bild 2.1 Klinten

Fasaderna skiljer sig mellan stugorna. En är beklädd med träpanel (Se bild 1), en är murad (bild 2) och en är putsad (bild 3).

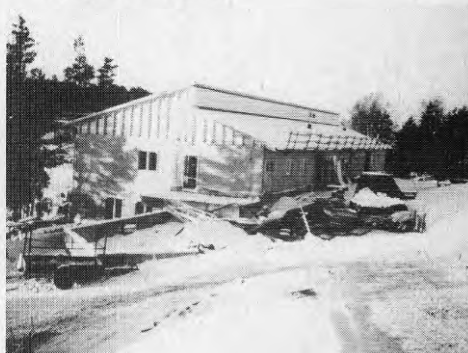
Bild 2.4 Iglinge 1.

Stommarna är lika Fas 1. Fasaderna är inbördes lika och består av putsat tegel.

Denna kombination trä - betong - tegel - puts kan ses som karaktäristisk för denna typ av mindre innerstadsobjekt.

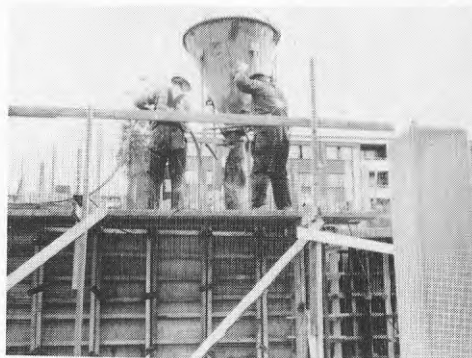
Bild 2.18 Betonggjutning

Byggnadsarbetena i Fas 1 utfördes som gemensamhetsackord med en gemensam lagbas. Laget bestod av yrkeskategorierna betongarbetare och träarbetare. Det beräknade behovet "egna" arbetare var 14. Då var hänsyn tagen till normal frånvaro.

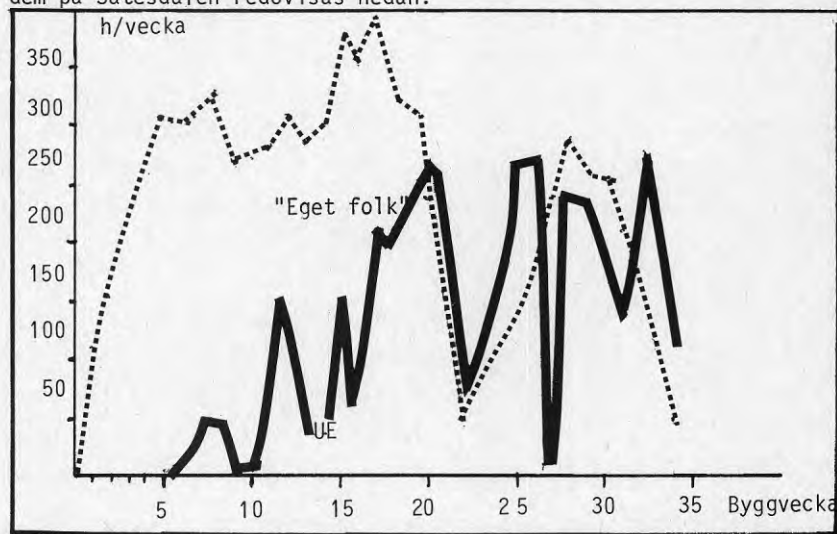
Entreprenörernas arbetstimmar fördelade sig heller inte lika som det "egna arbetets" i kalendertid räknat. En jämförelse mellan dem på Säterdalen redovisas nedan:

Bild 2.30 Arbetstimmar per vecka. Egna arbeten kontra summerade underentreprenader.

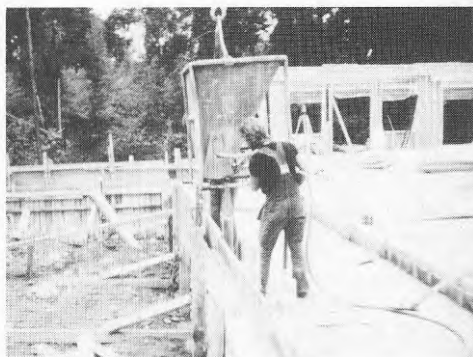
*Bild 4.12 Gjutning på Kvinnligheten*

- Gjutningen av bottenplattan på Kvinnligheten upphandlades av en underentreprenör p g a den brist på betongarbetare som rådde på marknaden. Gjutningsentreprenören stod för sina egna maskiner vid gjutningarna, men SIAB skulle som byggnadsentreprenör anordna en planerad yta för uppställning av mobilkran. Detta var dock ej upphandlat av SIAB:s markentreprenör utan måste ske i efterhand.

Merkostnaden blev ca  
10.000 kronor.

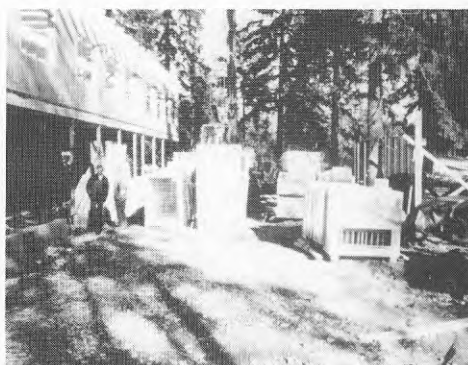
Bild 4.14 Fönster i upplag

På en av barnstugorna i Fas 2 levererades fönster när barnstugan var "under tak". Detta innebar att man fick bära in fönstren. På de andra barnstugorna lyftes de in tillsammans med takstolarna.

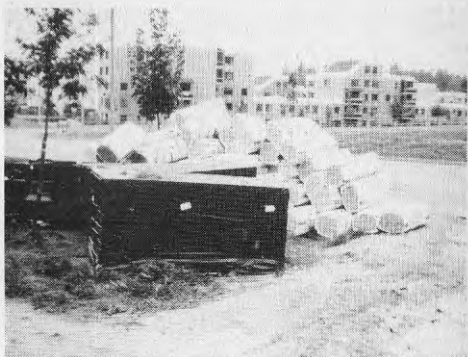
*Bild 4.16 Fel lossad isolering*

På en barnstuga i Fas 2 kom en kompletterande leverans av värmeisolering samtidigt som en betongbil stod och väntade på lossning. Isoleringstransporten kunde inte komma in på byggsplatsen utan lossade på anslutande parkmark.

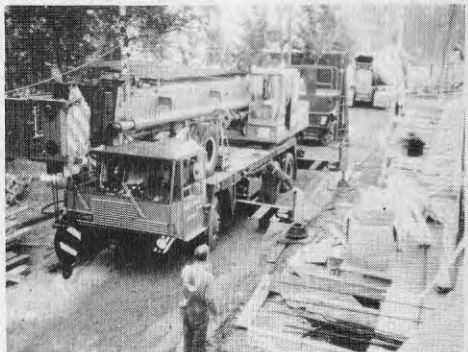
*Bild 4.17 Kran och betongbilar...*

På samma barnstuga ankom betongleveranser i tid för en viktig gjutning. Kranen kom dock för sent. Väntetid uppstod för betongbilar och "eget" folk.

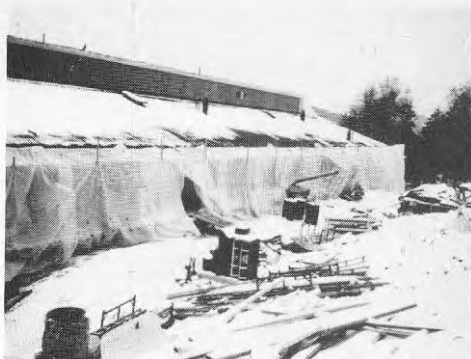
*Bild 4.22 Intäckt fasad på Iglinge*

Den tidigare nämnda försenade byggstarten i Fas 2 och den arbetsmarknadskonflikt som uppstod medförde en allmän försening av byggnadsarbetena på tre av de fyra barnstugorna.

Detta medförde att fasadmurning som var tänkt att ske före vinterns inbrott, hamnade i denna period.

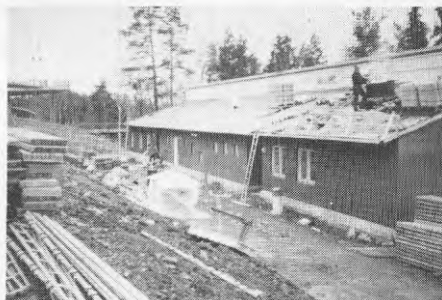
Bild 4.23 Takstolar på Sätedalens    Bild 4.24 Tak på Iglinge 1

Detta gällde även montaget av takstolar på barnstugorna Iglinge 1 och 2 i Fas 2. Man satte där samma montagetid på samtliga barnstugor, trots att det visade sig vara olika typer av takstolar.
