R113:1984

Bygga beständigt

Nordiskt murverkssymposium
15–17 augusti 1984, Göteborg

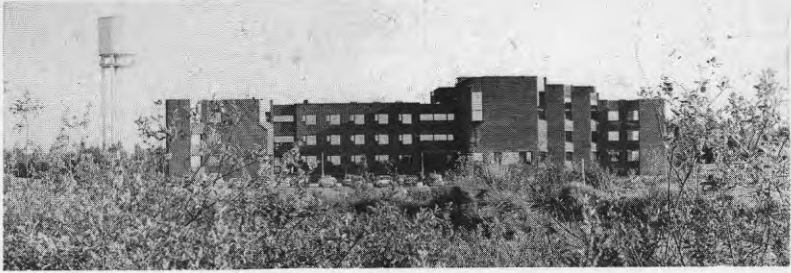
Petäjä: As the dictionary states a crystal is a solid substance in definite geometric form. Brick as the design element is a crystal forming the compositional pattern of modular dimension. I design all my brick detailing in the grid, 140 x 140 mm. As you see here in detail I have cut the sharp corners by using a special corner brick. The material is "bitten by the frost" so to say and thus fits into the visual space. The design of the plans have received impressions from this morphology of the brick. The rooms and windows are orientated to all 8 wind directions instead of the usual 4. The brick enriches the architectural form.

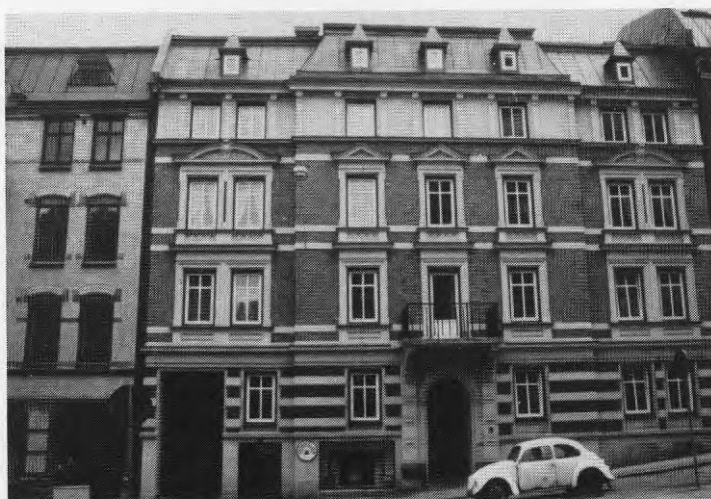
Bild 2b 80 år gammal fasad där endast tvättning varit av behovet vid byggnadens renovering.

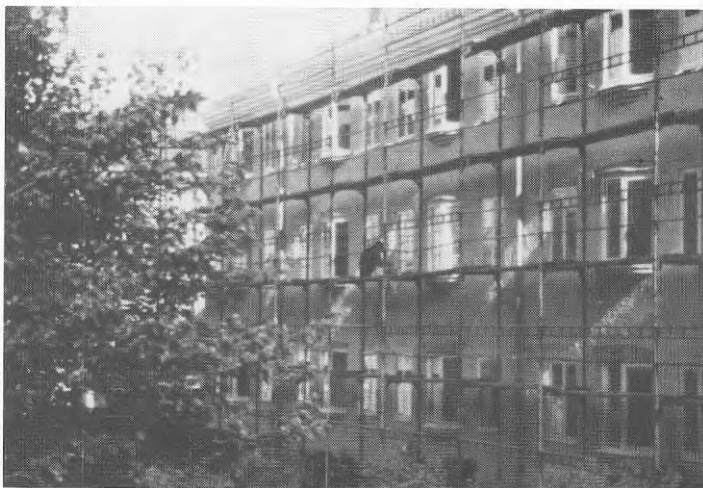
Bild 4 Flertalet putsfasader behöver kontinuerlig översyn. Ofta räcker det med ansiktslyftning genom omfärgning.

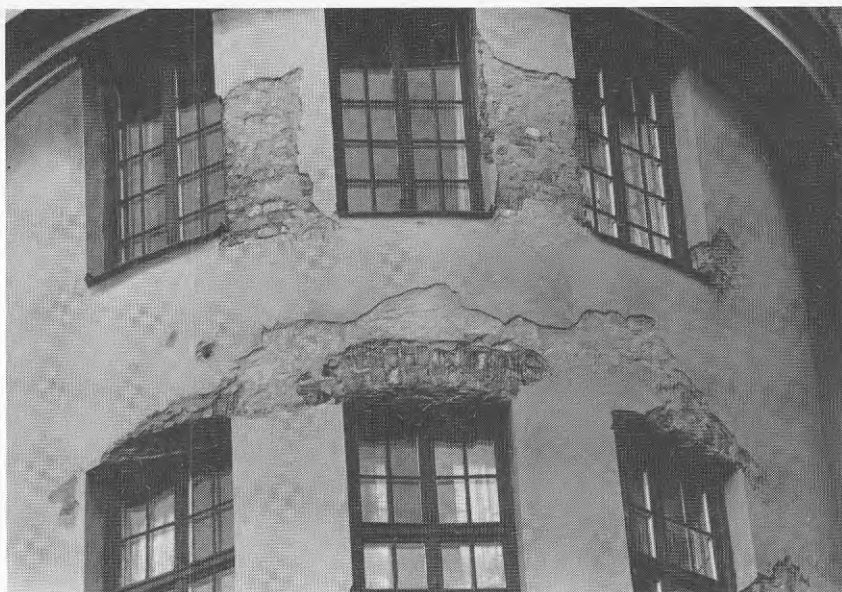
Fig 8:1 Putsnedfall förorsakas ofta av felaktigt utförd grundning eller för kraftig uttorkning. Sprickbildning förorsakar vatteninträning och detta för så smaningom med sig att putsen ramlar ned. Skadorna kan bli mycket omfattande om ett organiskt ytskikt används.

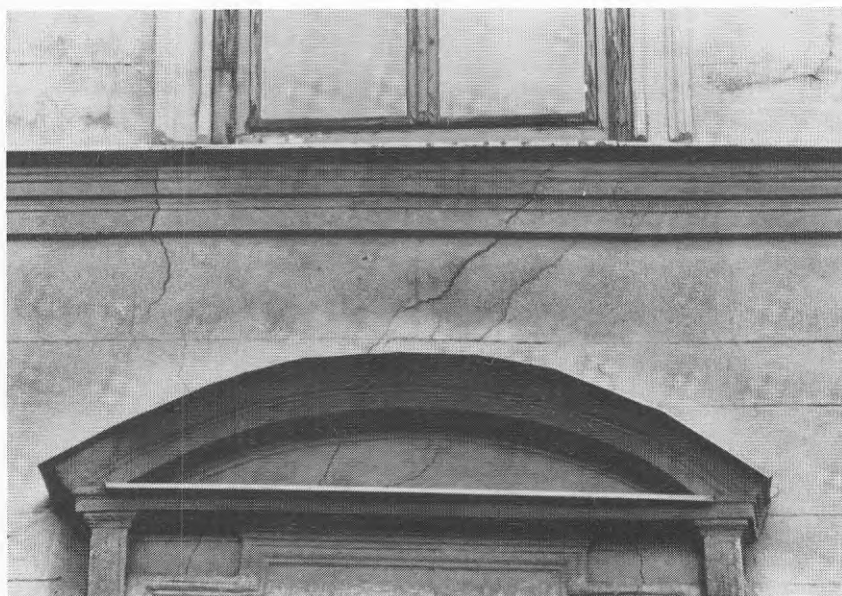
Fig 8:2 Sprickor som går in i stommen förorsakas ofta av sättningar i grunden. Då fasaderna är i behov av fullständig omputsning är det riktigt att åtgärda dessa sprickor med hjälp av armering.

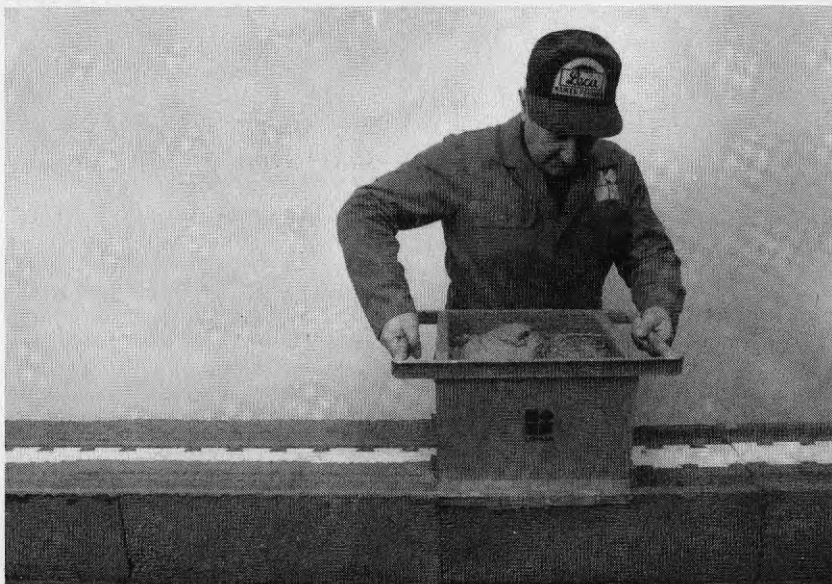
Bild 1.

Vid murning av block använder man murningskälke för att utbreda bruk. Vertikalfogarna är brukfria.

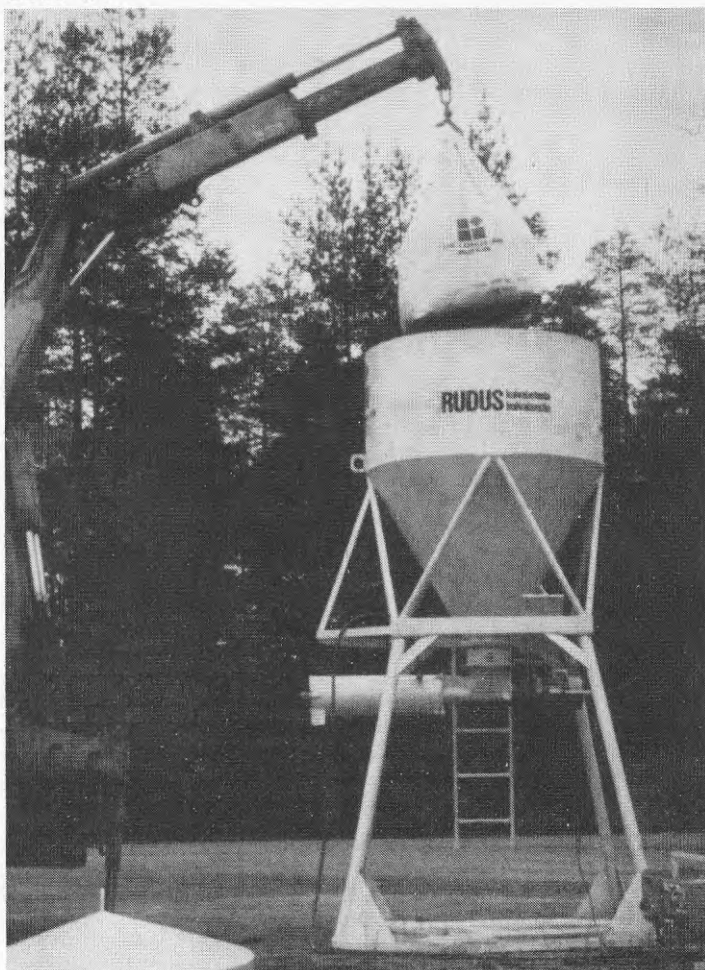
Bild 3.

Storsäck och storsäcksilo med skrubblandare och vattenautomat på markytan.

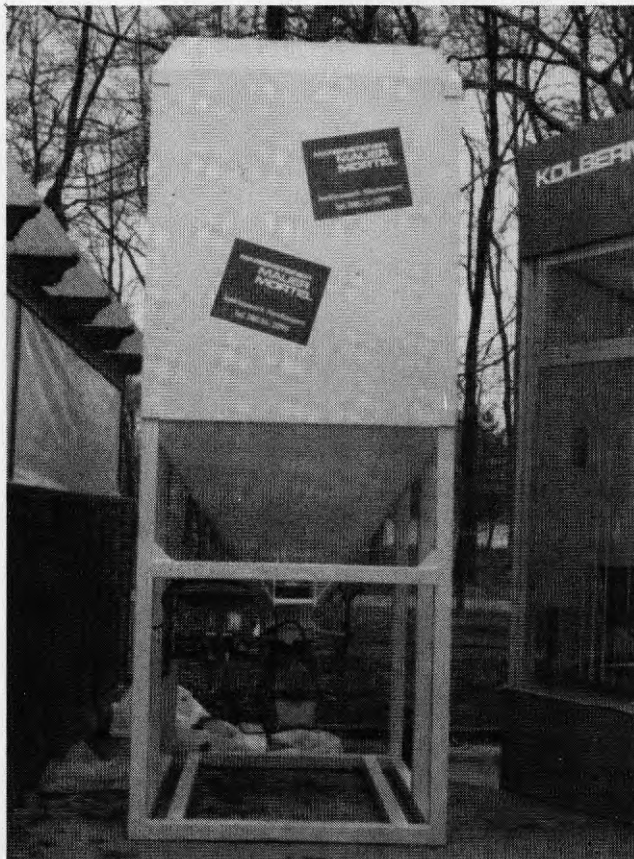
Bild 4.

Container med skruvblandare och vattenautomat.

I stället för containers har man i Finland börjat använda ca 40 tons storsilor, som i allmänhet fylls med 30 ton per gång. En annan möjlighet att komplettera brukleveranserna till arbetsplatsen är att använda storsilon som trasportsilo, varvid bilen då den hämtar en silo till arbetsplatsen tar den tomma silon till fabriken för påfyllnad. Detta betyder i allmänhet att det måste finnas plats för två silor på arbetsplatsen, dessutom måste man i samband med bytet flytta blandaren och eventuella transportanordningar för bruket till den nya silon.

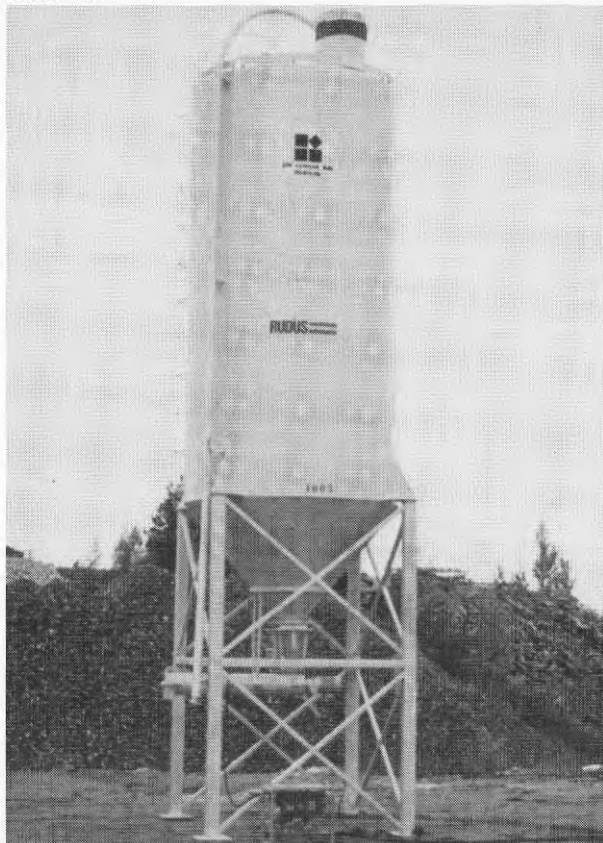
Bild 5.

Storsilo med skrubblandare och vattenautomat.

Storsilon utrustas vanligtvis på arbetsplatsen med kontinuerlig skrubblandare samt vattenautomat. Bruket kan också i detta fall - då det är fråga om putsbruk - pumpas direkt på väggen eller också transporteras pneumatiskt från storsilon till arbetssället. Denna teknik används dock ännu inte i Finland. För vinterbruk bygges i nedre delen av silon runt blandaren ett tillfälligt väderskydd, som möjliggör brukberedning också vid hård köld.

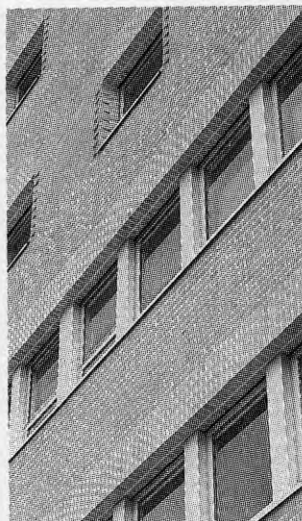
Fig 4.2 Förtillverkad fasadstensbalk över fönsterband

Ett exempel på monterade fasadelement i mursten är höga rullskift över öppningar eller fönsterband, där rullskiftet utöver sin bärande funktion har uppgiften att bidra till mönstereffekten i fasaden.

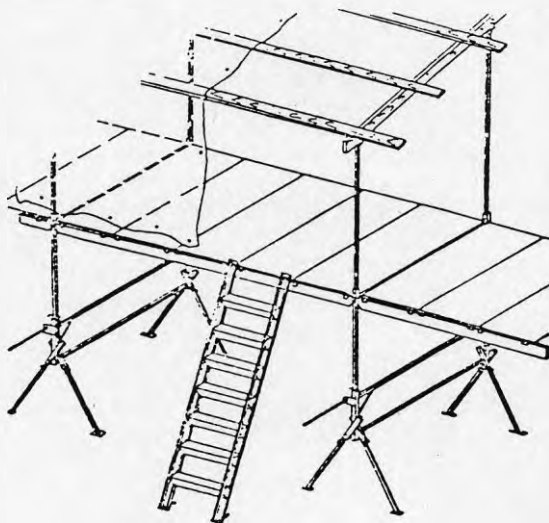
Bild 1.1. En ny finsk bockställning för småhus- och mellanväggmurning.

Bockställning består av arbetsbockar och ställningsplan (bild 1.1). Avståndet mellan arbetsbockarna är tre meter. Arbetsplanet lyfts med en spak. Arbetsplanets högsta höjd är två meter.
