**R25:1985**

# **Solvärmt tappvarmvatten för Krokoms sjukhus**

**Utvärdering av installation och drift**

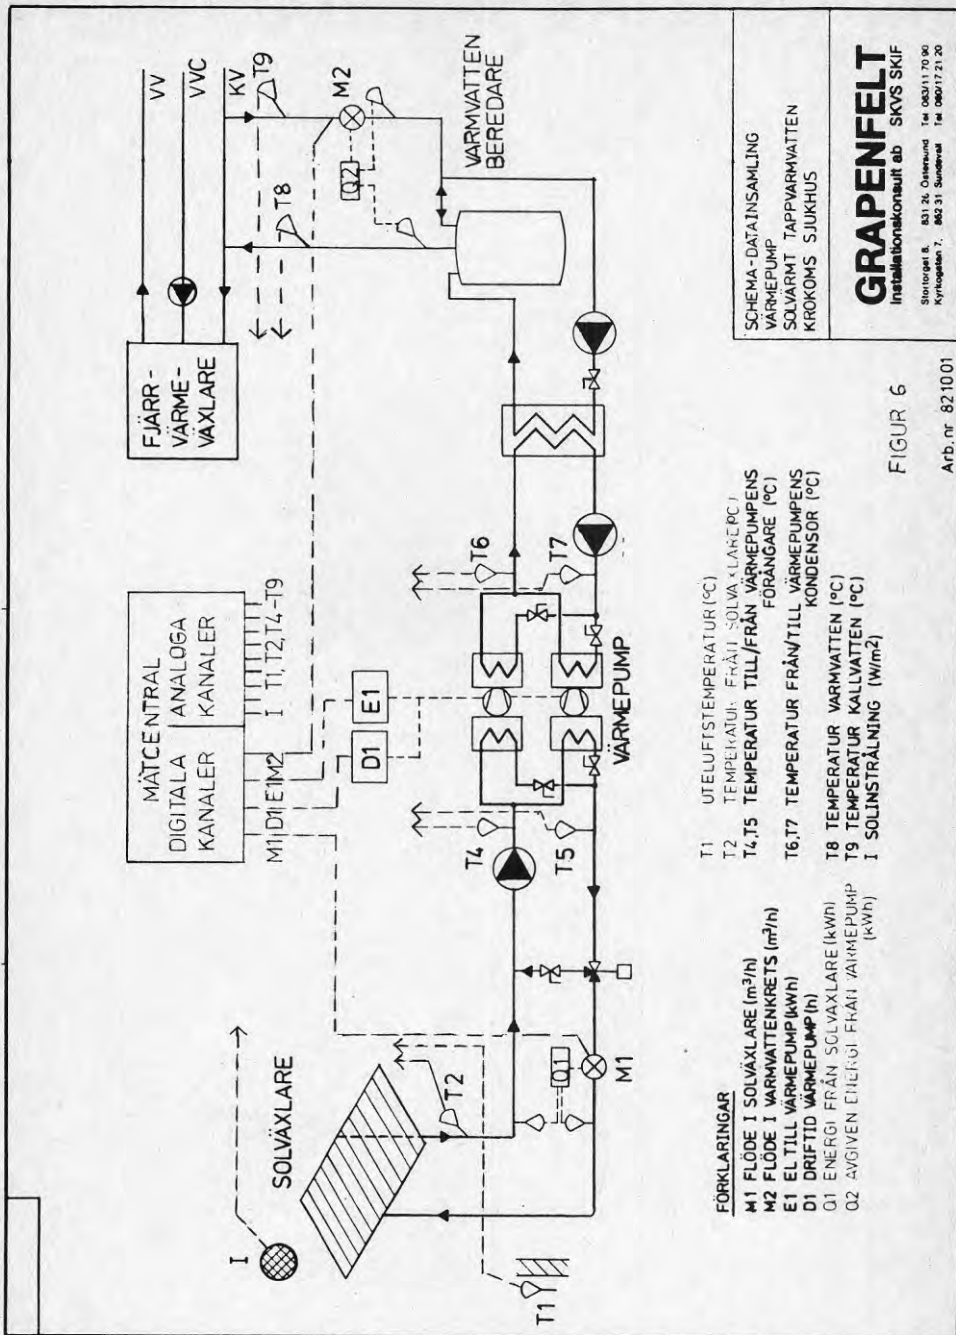
Mätdata på flöden, energimängder, solinstrålning och temperaturer har insamlats från mätpunkterna enligt schemat i figur 6.
