Rapport

R16:1985

Avloppsledningar och ventila- tionskanaler i byggnader

Utvärdering av tätningmetod

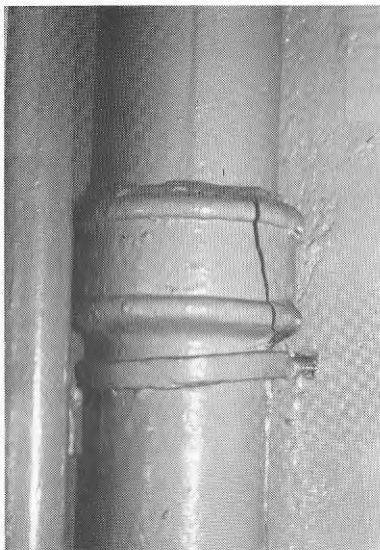
Figur 6.3 Sprucken avloppsstam

och grenrören från WC fanns dessutom sprickor som troligtvis har uppstått genom att delar av byggnaden har satt sig, se figur 6.3 och 6.4. De äldre avloppsstammarna från köken var i mycket dålig kondition. Samlingsledningen i källaren hade dock acceptabel kondition.

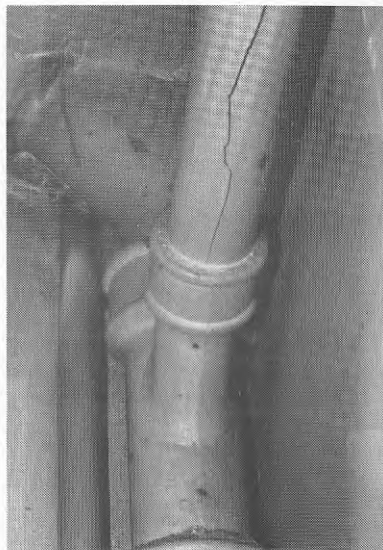
Figur 6.4 Sprucken grenledning

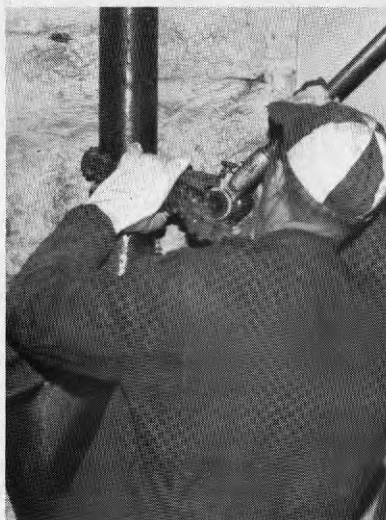
Figur 6.5 Kapning av stamledning med rörkap

För att möjliggöra en tätning av avloppsinstallationen gjordes den åtkomlig genom att avloppsstammar och grenledningar frilades och kapades. Hindrande WC-stolar, tvättställ och inklädnader demonterades. Båda avloppsstammarna kapades i källaren och stam 1 på vinden och stam 2 på plan 1 (se figur 6.2). Vid en fullständig renovering tätas även luftningsledningen varvid stammarna endast behöver kapas i källaren. Kapning av stamledningarna gjordes med en rörkap, se figur 6.5 och 6.6.

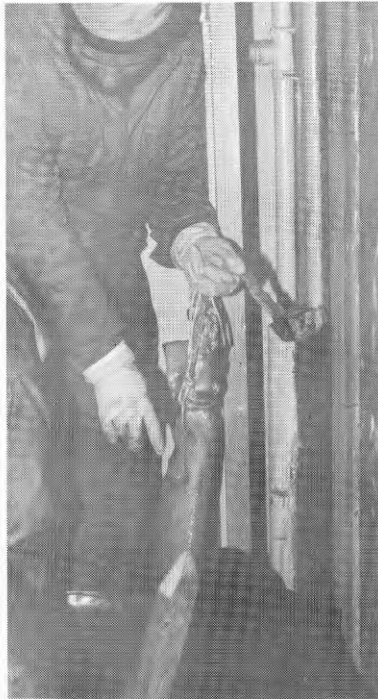
Figur 6.7 Fodret fästs i en lina

- Epoxyplasten påfördes på fodrets utsida genom att fodret doppades ned i ett tråg med plast, se figur 6.8. Atgången av plast var ca 1,5 kg/m foder.
- Det inplastade fodret fördes in i stamledningen, se figur 6.9.
- Fodret tvingades ned i och igenom stamledningen genom att en person drog ned det för hand eller med hjälp av en winch, se figur 6.10.

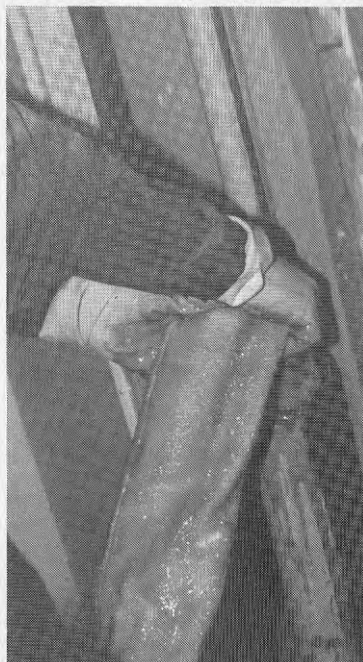
Figur 6.9 Fodret förs in i stamledningen

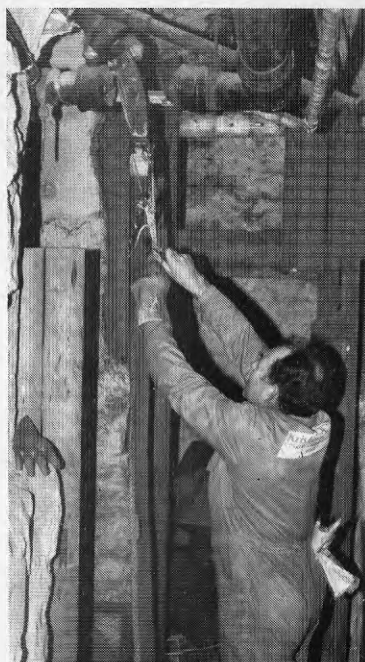
Figur 6.10 Fodret dras ned
