Åldring av plast- och gummi- material i byggtillämpningar

EPD-gummilister för fogtätning

Arne Holmström
Karin Eriksson

R191:1984

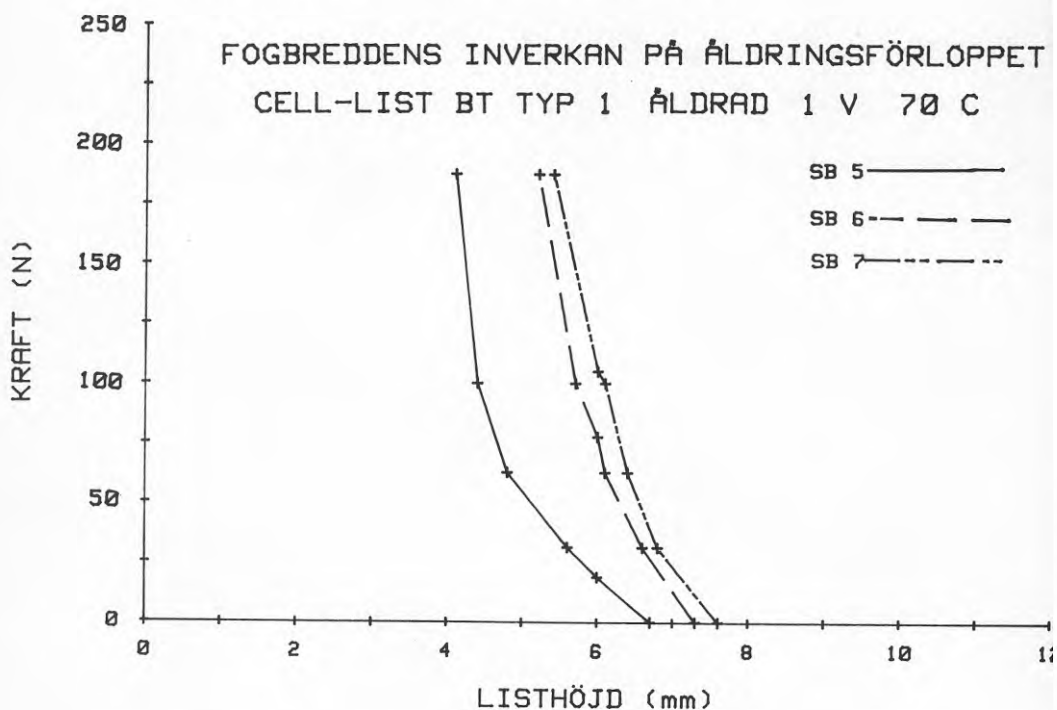
Figur 8.5 Fogbreddens inverkan på styvhetskurvans utseende efter åldring

Som synes är effekten betydande även vid så ringa skillnad som mellan 5 och 6 mm. I avsnitt 7.3.1 har vi redovisat resultaten för KSB-lister som åldrats i 3 mm fogbredd. Den snabba försämringen som då observerades förmodade vi till största delen bero på klibbningstendenserna inne i kanalerna. Vid närmare studium av resultaten framgår det att effekterna är stora redan innan listen klibbar samman.

Jämförelsen mellan laboratorieåldrade prov av KSB-lister med dem som suttit 1 år i provhus gav inte något lika entydigt resultat, Bilaga 20. Mellan de prov som åldrats vid 55 och 70 °C var överensstämmelsen god medan de "1 års-åldrade" listerna från provhuset uppvisade en mer komplex bild. Avvikelserna var i samtliga fall oacceptabelt stora men varierade mellan proven. Samma listtyp kunde uppvisa stora differenser om proven suttit i olika stora springor. För att få en uppfattning om fogbreddens betydelse för åldringsförloppet undersöktes detta genom att åldra Cellist BT typ 1 vid springbredderna 5, 6 och 7 mm, Figur 8.5.

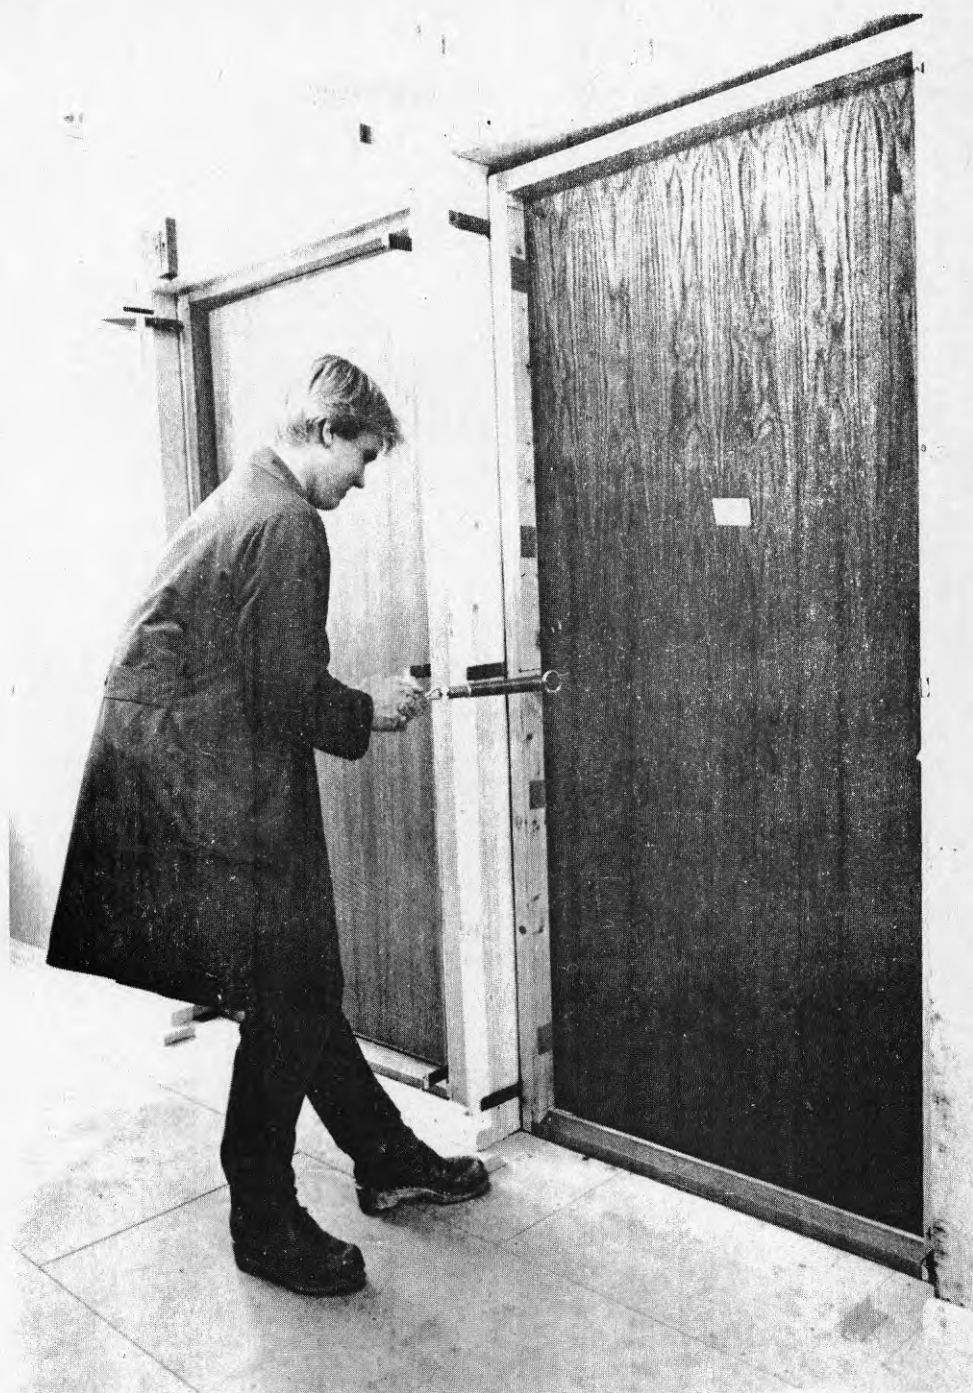
Dörrens stängningsmotstånd mäts med en dynamometer.
