R78:1984

**Metoder att minska värme-
förluster i befintliga fjärrvärme-
system**

Etapp 1

Ulf Jonasson mfl

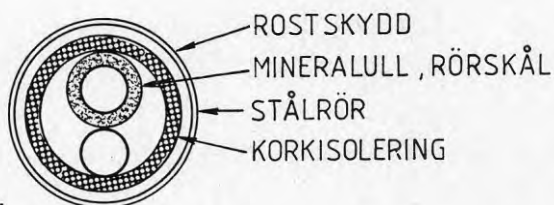
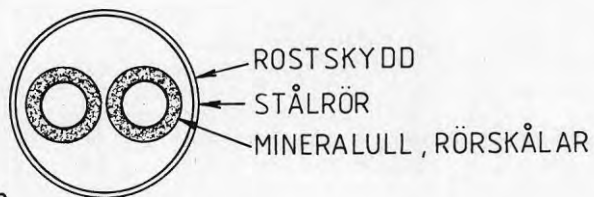
Figur 6

Stålrörskulvertar finns i landet till en längd av ca 100 km. Typen användes i större omfattning i Linköping. I övrigt förekommer den främst som kortare servisledningar från huvudstam in i fastigheter samt då dålig täckning föreligger.

Skyddsroren är rostskyddade med asfalt och glasfiberväv. I mindre omfattning förekommer protektorbinda eller målningsbehandling.

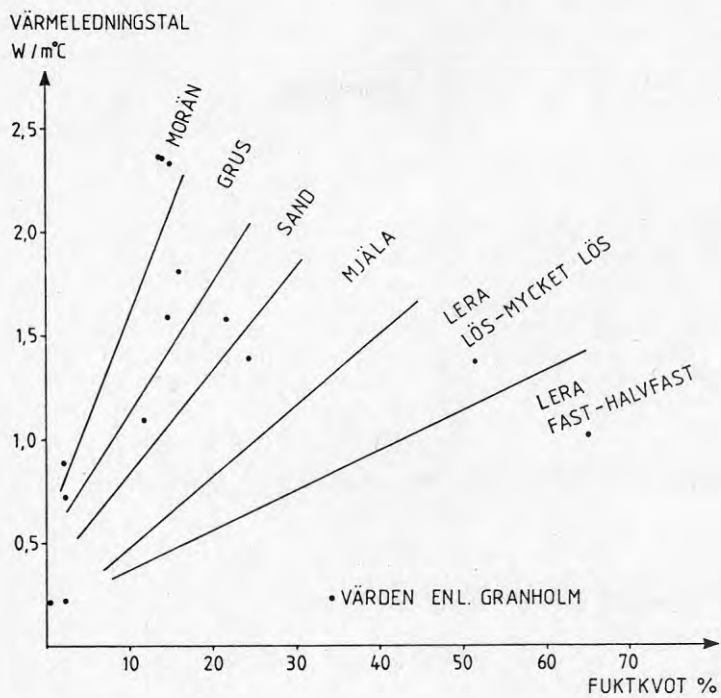
Nedanstående diagram visar i grova drag värmeledningstalen för olika jordarter. Underlaget för diagrammet är hämtat från Granholm (14).

Diagram 1 Värmeledningstal för olika jordarter vid varierande fukthalt. Grov indelning.

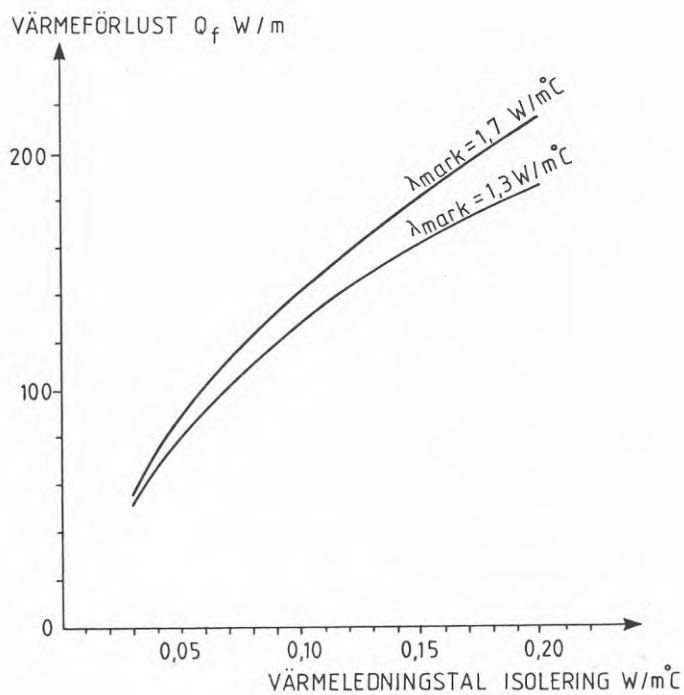
Diagram 3

Värmeförlust vid varierande värmeledningstal för isolering.

Temperatur framledning = 95°
 " returledning = 55°
 " omgivning = 3°
 Isolering 40 mm mineralull

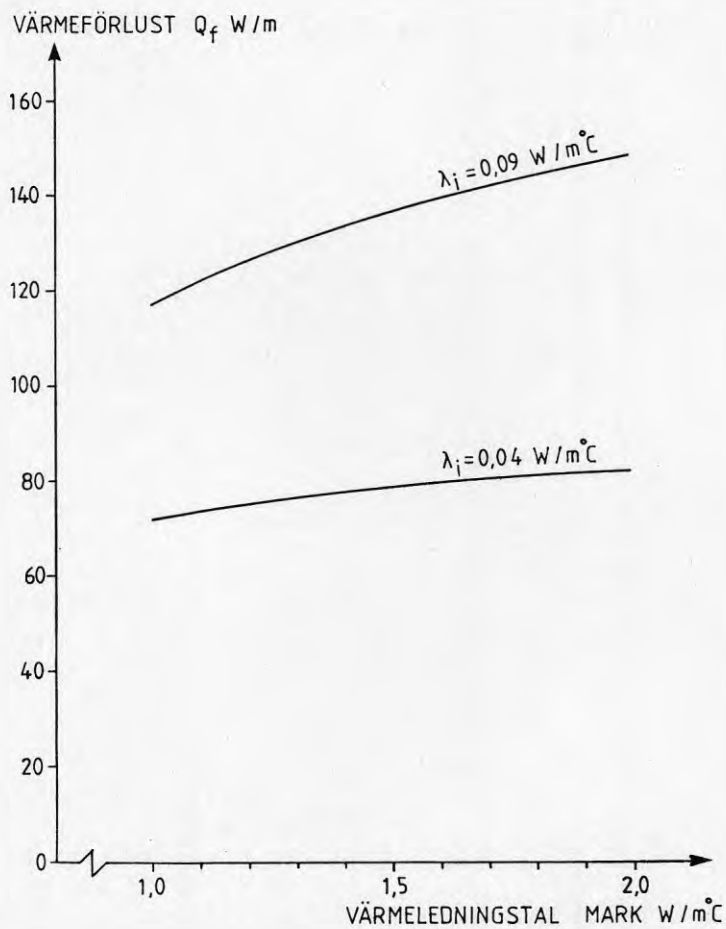
Diagram 8

Värmeförlust vid varierande värmeledningstal
för mark.

Temperatur framledning = 98°
 " returledning = 46°
 Isolering 60 mm mineralull

Även enskilda mätvärden på temperaturen utanpå en kulvert bedömes ge tillräcklig information om isoleringens kondition om markförhållandena är någorlunda väl kända. För att få bättre kännedom om markförhållandena ur värmeteknisk synpunkt, kan en erfarenhetsbank byggas upp för orten i fråga. Underlaget bör då vara olika intakta kulverttyper i varierande marktyper och fuktighetsförhållanden. Markens inverkan på värmeförlusterna framgår av diagram 4 och 8.

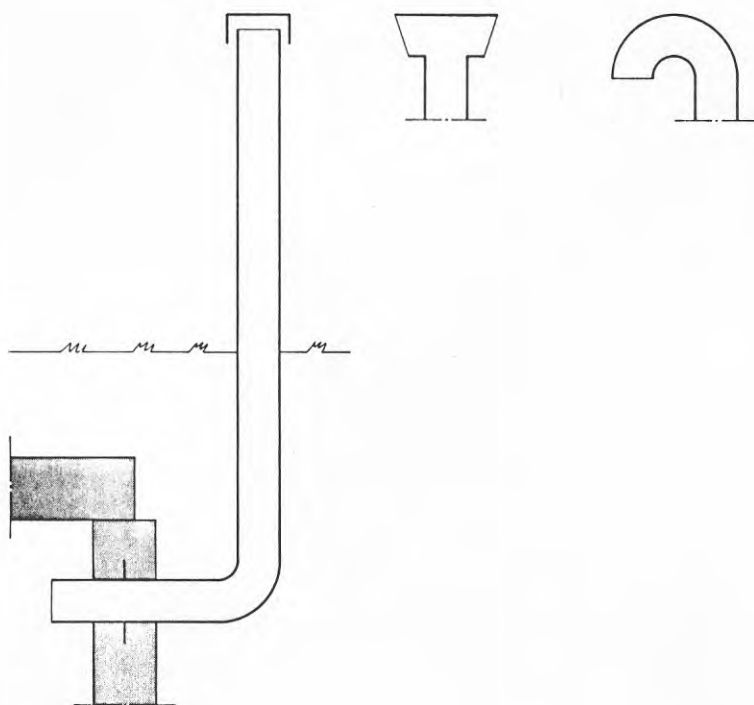
Figur 16 Ventilationsrör och olika utformningar av utlopp.

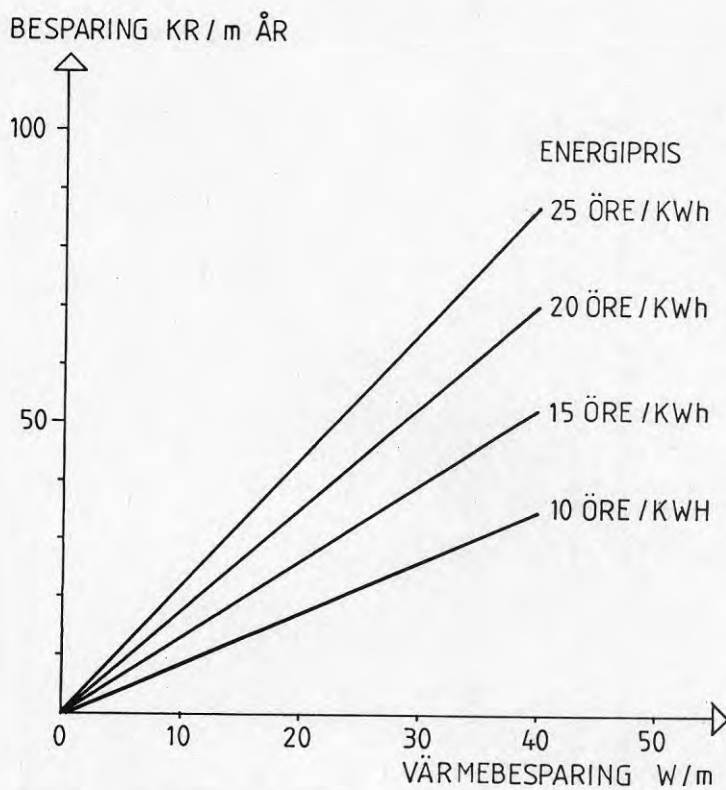
Diagram 12 Ekonomisk besparing vid varierande energipris och värmebesparing.
