# R60:1986

## Saltförsök

Denna rapport hänför sig till forskningsanslag 840890-6  
från Statens råd för byggnadsforskning till VBB AB,  
Stockholm.

Syftet har varit att genom preliminära försök i fält och på laboratorium söka enkla och billiga behandlingsmetoder mot saltvittring i murverk av tegel och natursten - främst sandsten.

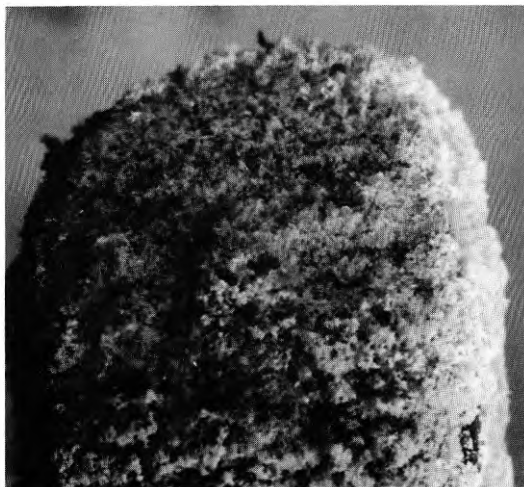
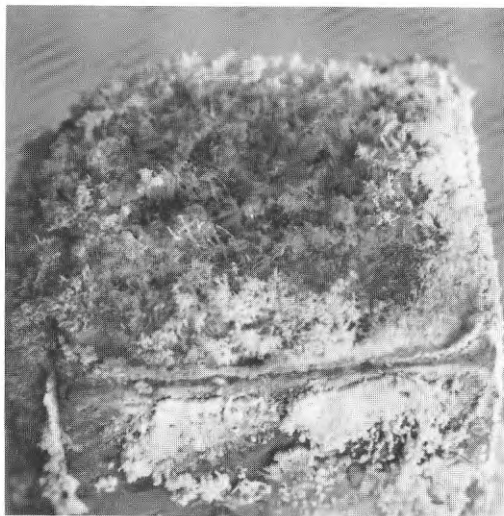
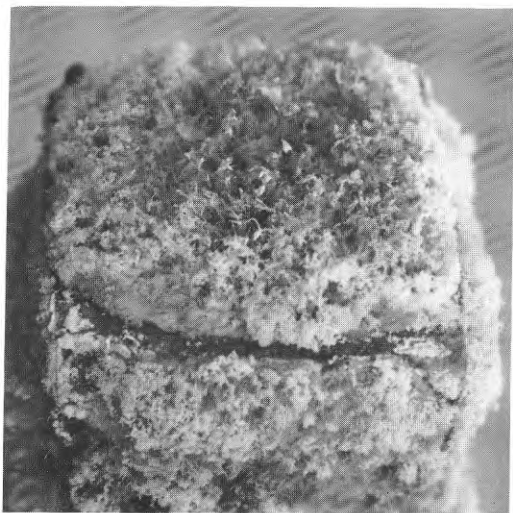
Samtliga prover visade redan efter 6 h rosafärgning av tegelmjöl på saltutfällningarnas kristallspetsar, särskilt nära provkropparnas toppar. Efter ungefär tre dygn börjar nedfallet tegelmjöl avsättas i skålarna i samtliga prov. Efter ca 1 månad börjar tegel avstötas i flisor, först och tydligast på 11C.

Då provserien avslutas visar samtliga provkroppar snarlika mängder vittrat och nedfallet tegel i form av mjöl och små flisor. Ingen vägning har genomförts, eftersom provserierna 13-15 ger så mycket tydligare utslag. Framför allt talar den låga geometriska precisionen i provkropparna, randeffekterna genom de grada hörnen och den totala "översaltningen" av proverna mot nämnvärd ytterligare analys av resultatet.

11A 850819, efter ca 40 dygn

11B 850919, ca 40 dygn

11C 850819, ca 40 dygn

11D 850819, ca 40 dygn

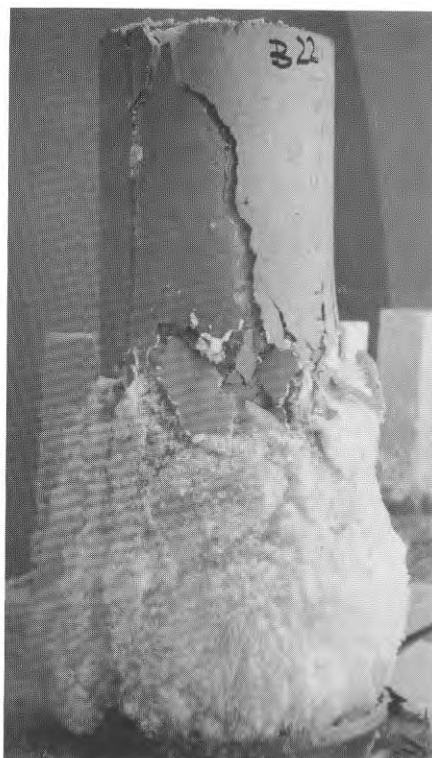
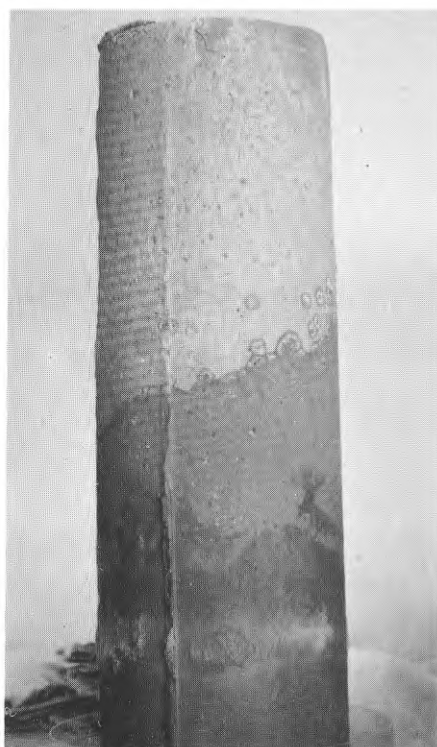
Efter ca 100 h dramatiska sprängningar i bälte runt-  
om i gränsen mellan utvändigt synliga saltutfällningar  
och slät tegelyta, på ca 100 mm höjd. Efter ca 150 h  
sprängning till 180 mm höjd runtom med en spricka  
ända till topp. Efter 300 h faller stor sammanhängan-  
de flisa bort. Efter 450 h faller ytterligare en  
stor sammanhängande flisa bort. Sprängningen fort-  
sätter successivt i nya, inre skikt.

13, efter 6 dygn

13, efter 8 dygn

13, efter 20 dygn

13, efter 48 dygn, "tvättad"

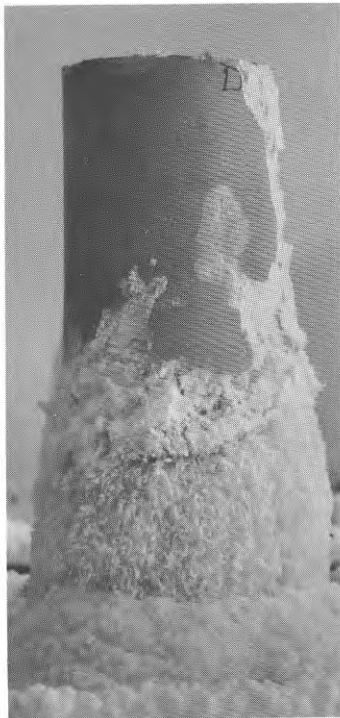
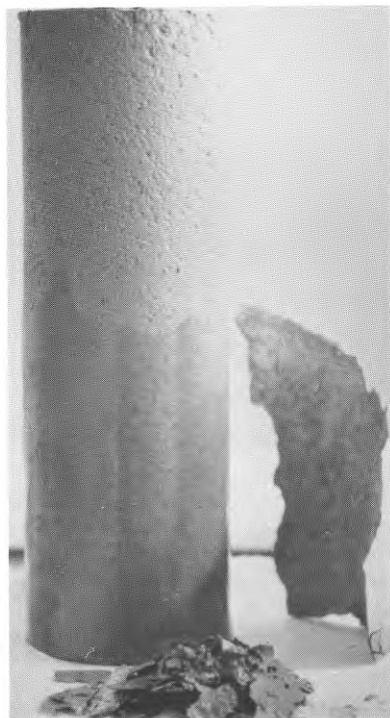
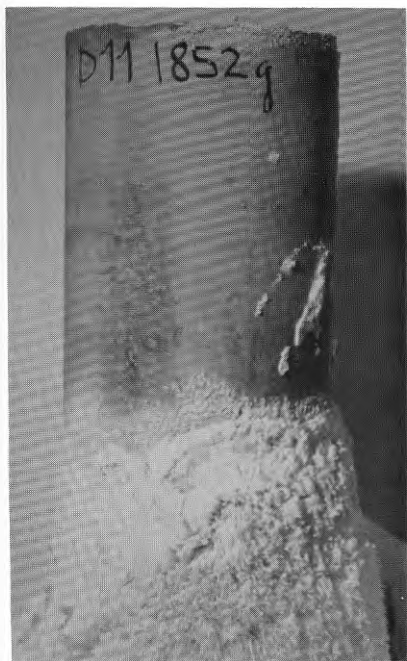
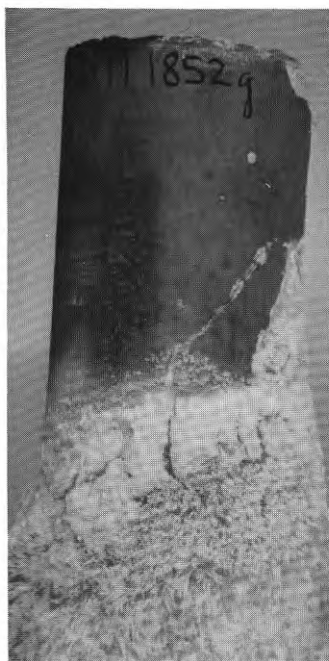
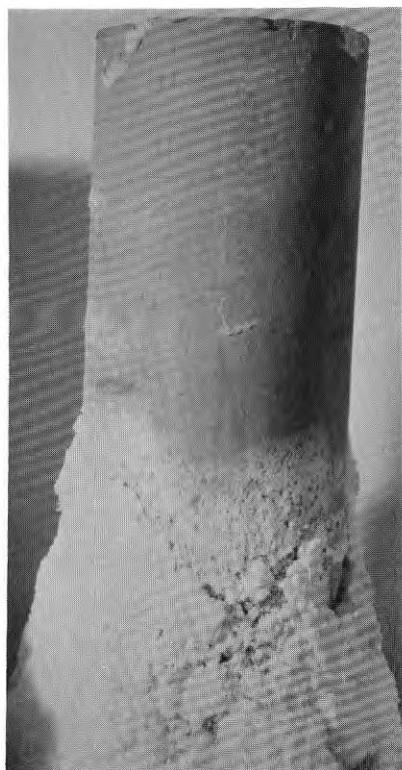
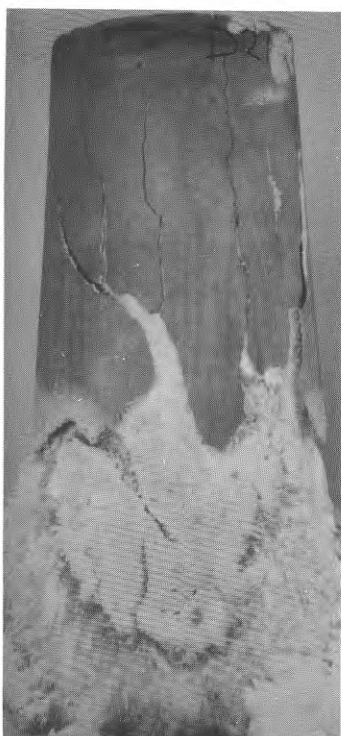
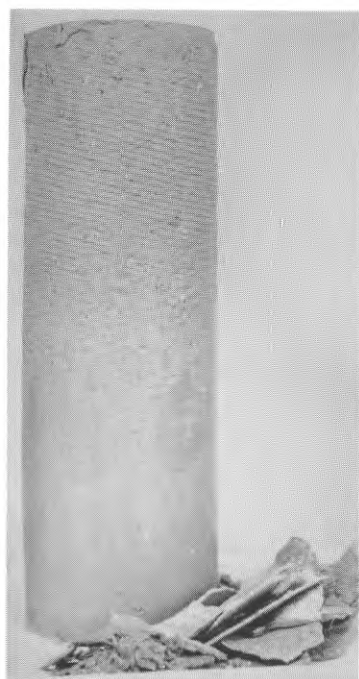
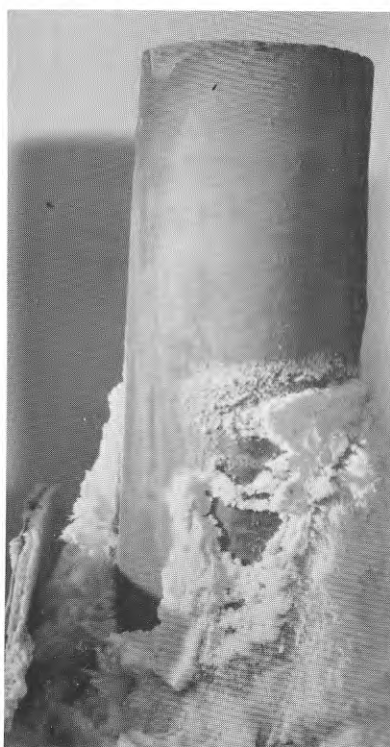
Efter ca 150 h visar 14 A, D och E tydliga sprickor i bältet omedelbart över de utvändiga saltbildningarna. 14 B och C ännu oanfrätta. Efter 200 h visar 14 B små sprickor, 14 C inga. Efter 250 h är sprickbildningen relativt sett, från 0 till 4: 14 C, 14 D, 14 B, 14 E, 14 A. Efter ca 300 h börjar tegelflisor falla av från 14 A och 14 E. Efter 400 h är ytskiktet kring hela toppens periferi utskjuten i 14 A, 14 B och 14 E. Efter 500 h kan klart konstateras att 14 C är praktiskt taget intakt, medan övriga har i stort sett jämförbara skador. Vid tvättning och uppsamling av lössprängt material 1985-08-21 (ca 850 h) ger 14 A, B, D och E stora nedfallsmängder medan 14 C är helt oskadad. 14 A och 14 B visar lössprängda skällor vid toppen på nära 180° båglängd och höjder kring 80 à 100 mm. Under härpå följande uttorkning står sig tendenserna beträffande relativa nedfall.

Prov	Påbörjat	Avslutat	Nedfall g
13	850710	851108	103
14A	850715	"	76
14B	"	"	110
14C	"	"	8
14D	"	"	132
14E	"	"	101

En summering är att den kat-joniska tensiden CTAB i relativt hög koncentration förefaller ha en hämmande inverkan på saltvittring genom natriumsulfat. Provserie 15 omfattar därför endast fortsatta prov med CTAB.

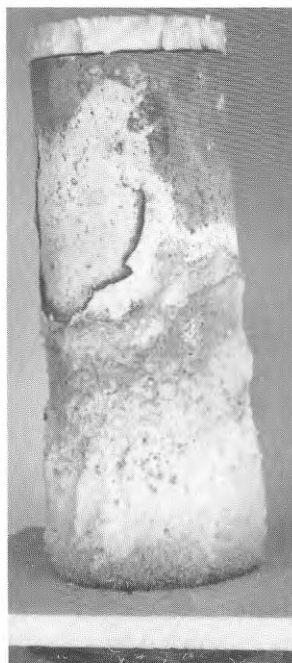
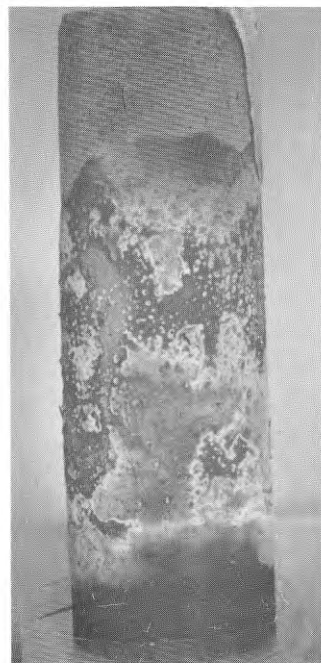
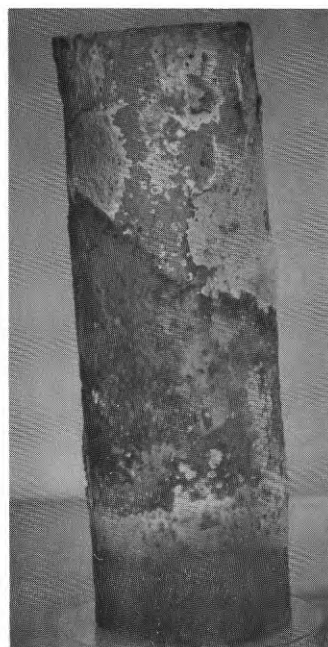
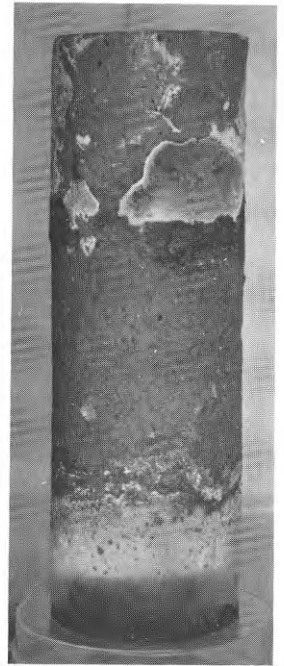
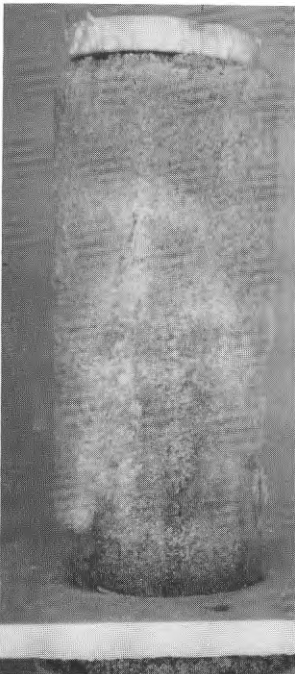
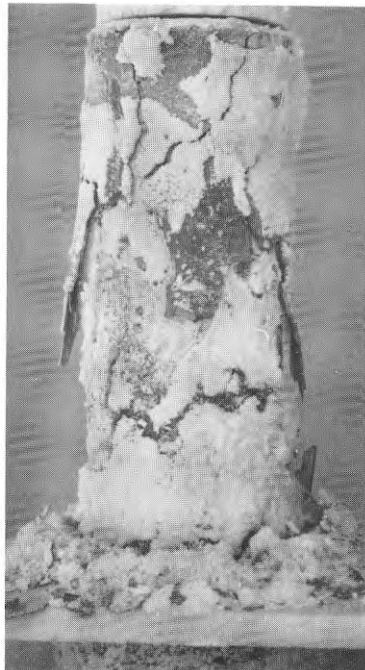
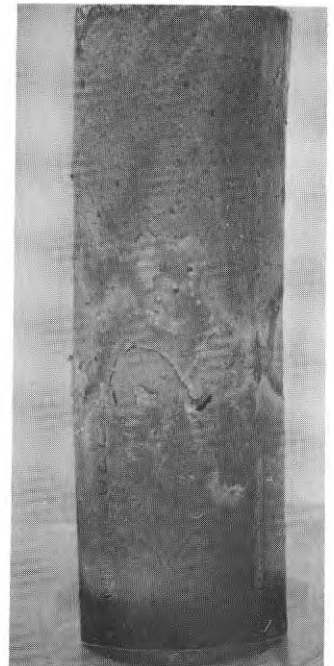
Prov	På- börjat	Nedfall 0911	Nedfall 0916	Nedfall 0923	Nedfall 1031	Nedfall 1106	Nedfall Totalt
15A	850822	44	35	106	45	0	230
15B	850823	11	12	76	34	23	156
15C	850823	5	10	36	24	51	126
15D	850904	0	0	73	14	0	87

Spridningen i massa mellan olika rör är av storleksordningen  $\pm 2$  à  $3$  %. Okulärt förefaller bränningen av rören vara jämn, både inom rören och inbördes mellan rören. Samtidigt ansatta prov bör också ha haft mycket snarlika fukthalter. Den allvarligaste osäkerheten ligger rimligtvis i att variationerna i RH varit stora och snabbt fluktuerande under hela försöksperioden. Detta gör det omöjligt att direkt jämföra annat än proverna 14 A-14 E respektive 15 A-15 C inbördes.

Icke dess mindre förefaller behandling med kat-joniska tensider som en intressant utvecklingsväg. I fortsatta försök är det emellertid viktigt att höja den kronologiska precisionen så långt det är praktiskt möjligt. Idealet vore försök med noggrant styrd RH och T, men behovet av intensiv besiktning och fotografering gör detta praktiskt svårhanterligt. En tänkbar kompromiss är parallella försöksserier.

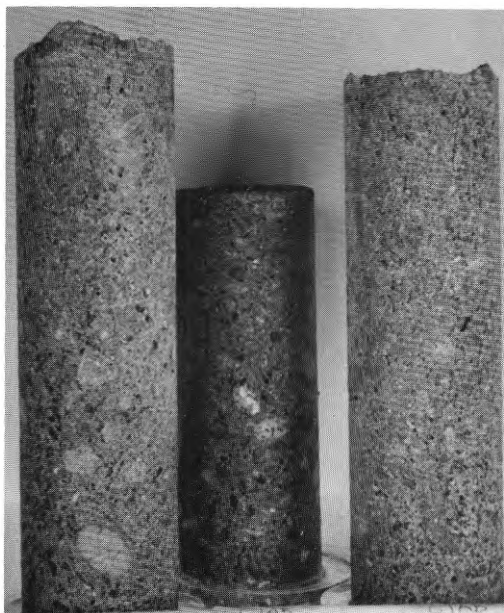
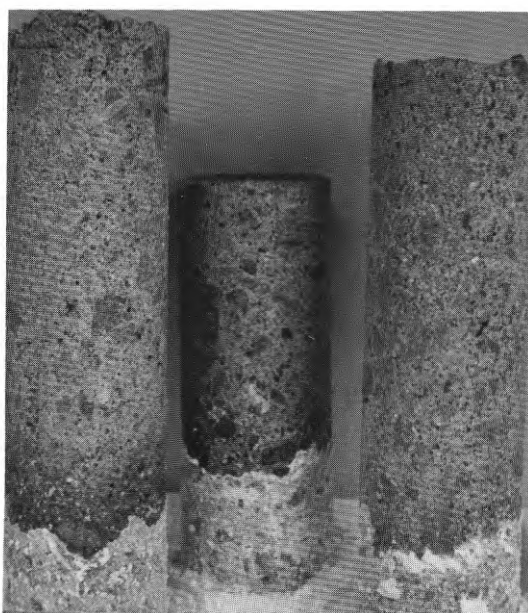
- Saltutfällningens höjd 16 A 80 mm  
16 B 100 mm  
16 C 80 mm

Ingen som helst saltvittring kunde konstateras och är heller inte att vänta i betong under rumsklimatförhållanden.

16A, B, C, 0 dygn

16A, B, C, 16 dygn

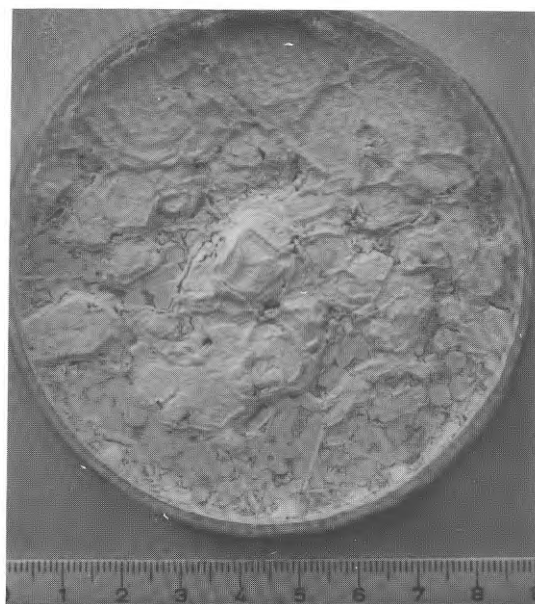
Vid indunstning av A uppträdde stora sammanhängande kristallkakor med tydliga tecken till ytspänningsstyrda strukturer. B och C gav relativt stora sammanhängande kristallkakor, och som A tydligt ytspänningsstyrda bildningar, dock i ett mönster med ca 4 ggr mindre totalmått på kakorna. D och E har ett primärt grundmönster påminnande om B och C, men över detta lagras diffusa kristallbildningar som tyder på väsentligt lägre ytspänningsberoende än i övriga prover.
