R5:1987

**Mätning och utvärdering av
värmepumpsystem med
vindkonvektorer**

Sjukhem/vårdcentral i Mariefred

**Knut-Olof Lagerkvist
Reinhold Larsson**

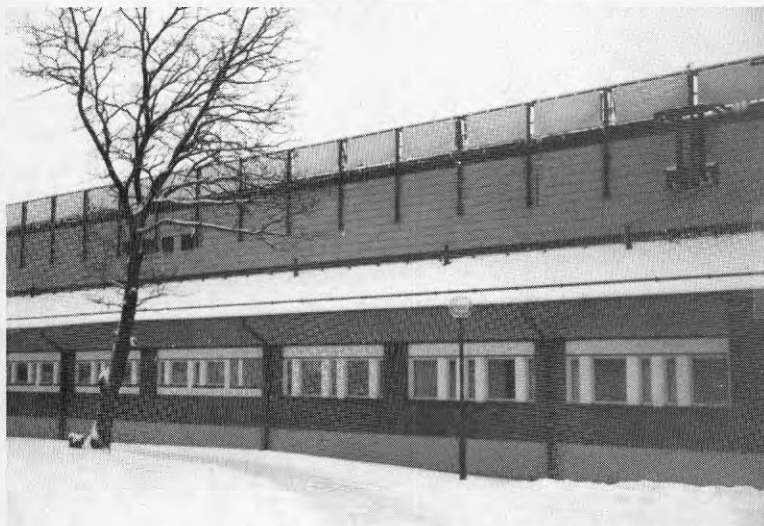
0.1 Foto på vindkonvektorernas placering på taket.

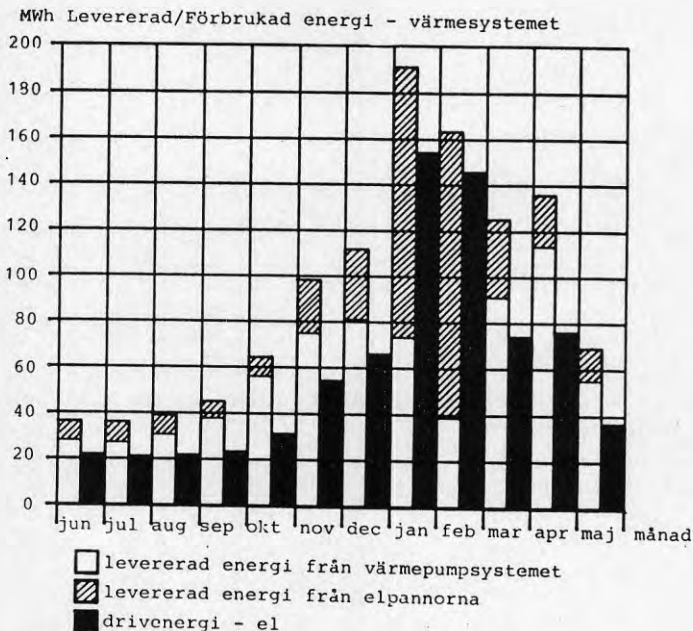
Fig 0.2 Levererad och förbrukad energi av värmesystemet.

Under mätåret (juni 84 - maj 85) levererades totalt ca 1105 MWh, varav ca 711 MWh levererades av värmepumparna, resten ca 394 MWh levererades av elpannorna. Elpannorna förbrukade ca 406 MWh, värmepumparna 296 MWh och övrig kringutrustning (pumpar etc) ca 28 MWh.

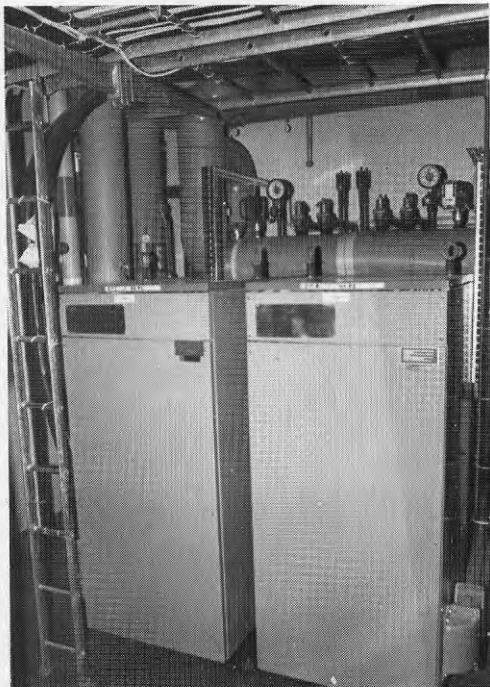
Elpannorna ELP1 och ELP2 är inkopplade till värmesystemet i serie med värmepump VPU1. Elpanna ELP3 betjänar tappvarmvattensystemet och ombesörjer även uppladdning av ackulator, som nyttjas för avfrostning av vindkonvektorerna. Elpanna ELP4 utgör enbart reserv för de övriga pannorna.

Elpannorna är försedda med reglercentral med steginkopplare för uppdelning av resp elpannas effekt i steg om vardera 15 kW.

Fig 1.7 Foto på elpanna 1 och 2

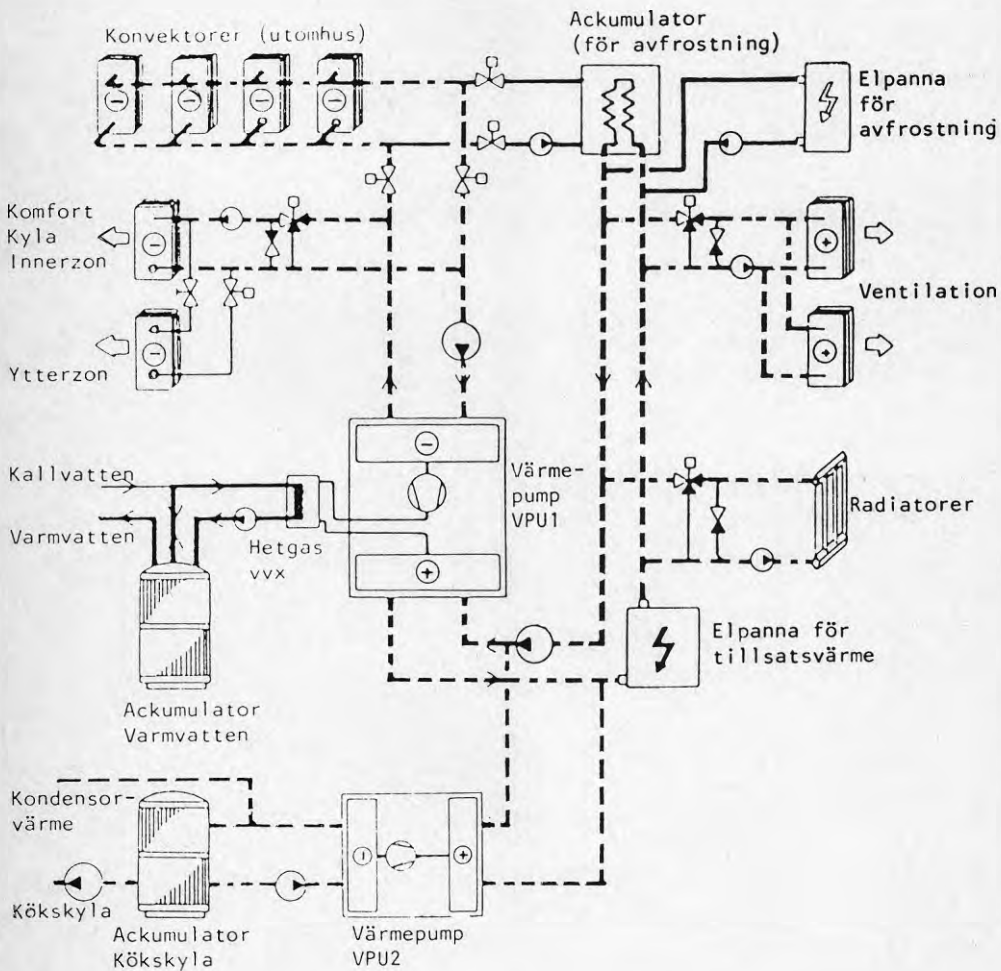
Fig 2.2 Reglering i mellandriftsfallet (streckat)

Värmebärrarflöde 8,06 l/s
 Köldbärrarflöde 10,56 l/s
 Köldbärrartemp $-8,5/-11,2$ °C
 Utetemp ± 0 °C

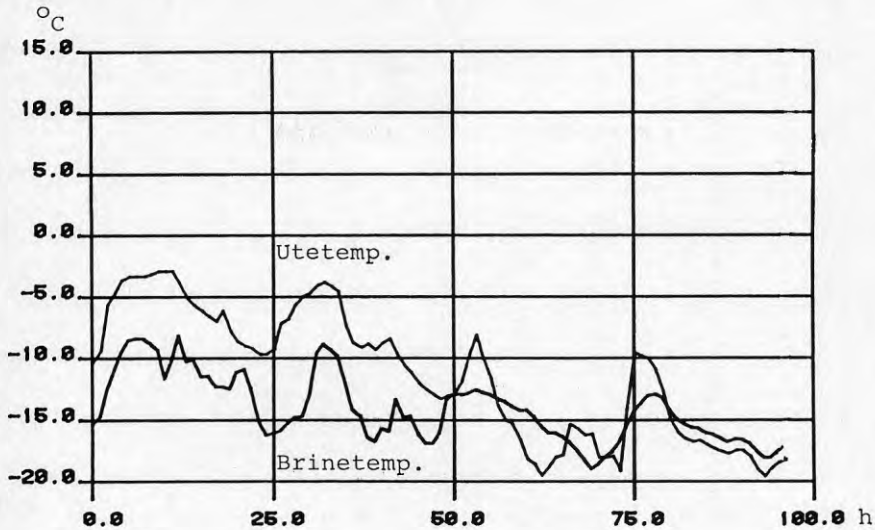
Fig 4.7 Utetemperatur och brinetemperatur

Orsaken till att brinetemperaturen registrerar likarta-
 de värden som utetemperatur, är att cirkulationen av
 brinesystemet fortsätter trots att värmepumpen stoppat.

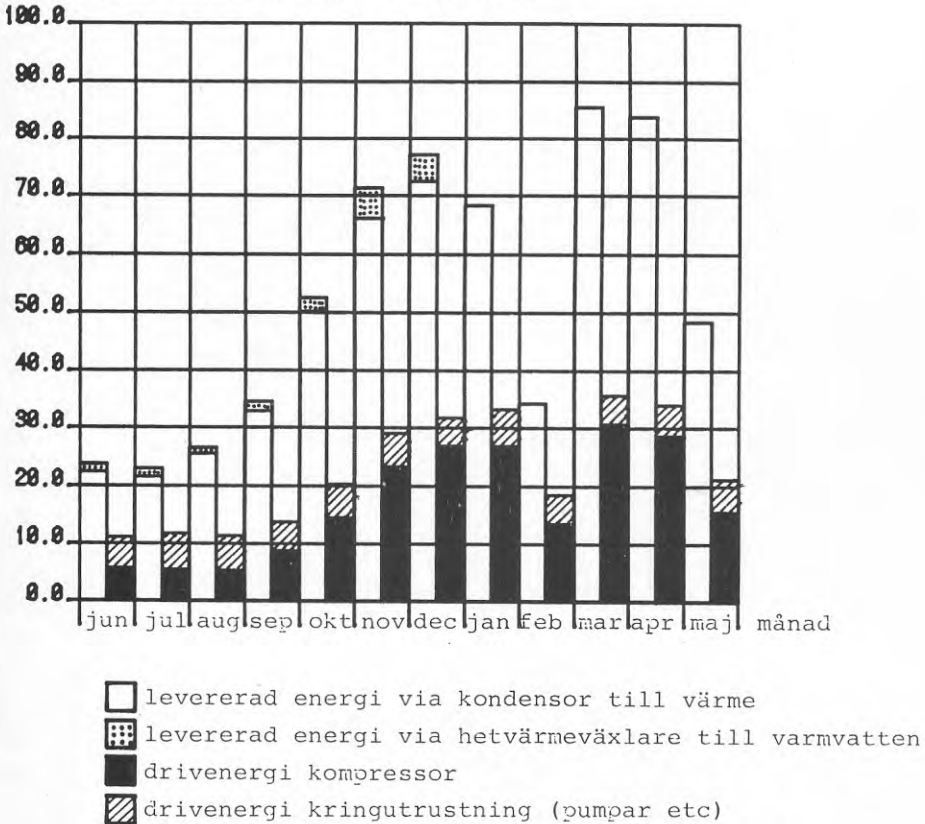
Fig 4.10 Levererad och förbrukat energi för VPU1

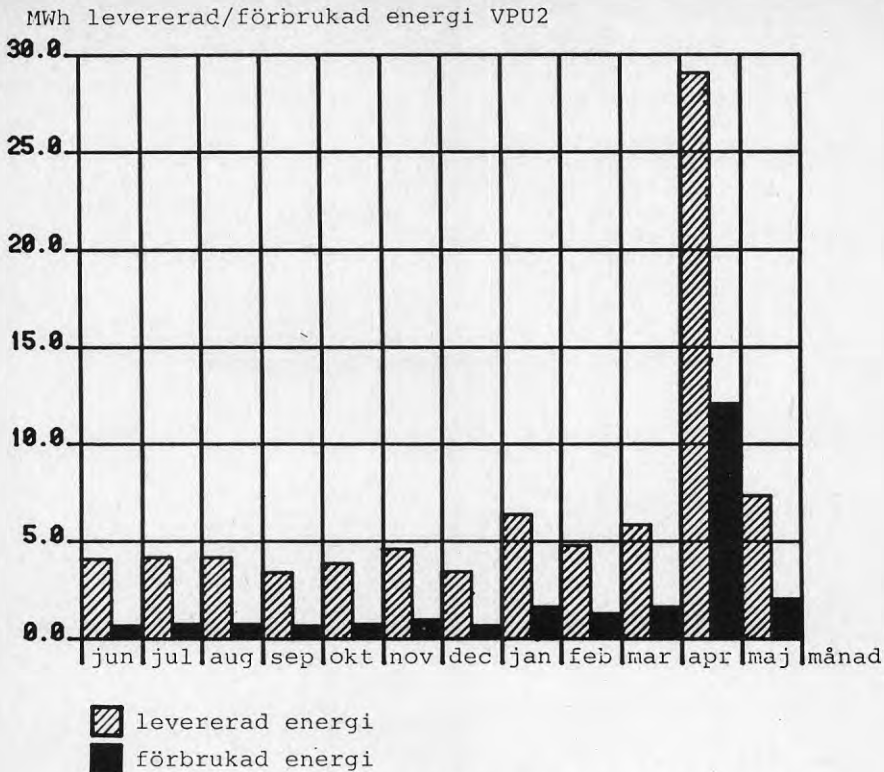
Ombyggnaden innebar också att köldmediet i VPU2 ändrades från typ R502 till R12. Detta innebar också att VPU2 erhöll andra effektdata. Värmeeffekten beräknas nu uppgå till 21 kW, kyleffekten 16 kW och dimensionerande tillstånd köldbärartemperatur in/ut +20/+10 °C, köldbärarflöde 0,5 l/s, värmebärartemperatur in/ut +45/+50 °C och köldbärarflöde 1 l/s.

Fig 4.12 Levererad och förbrukad energi för VPU2

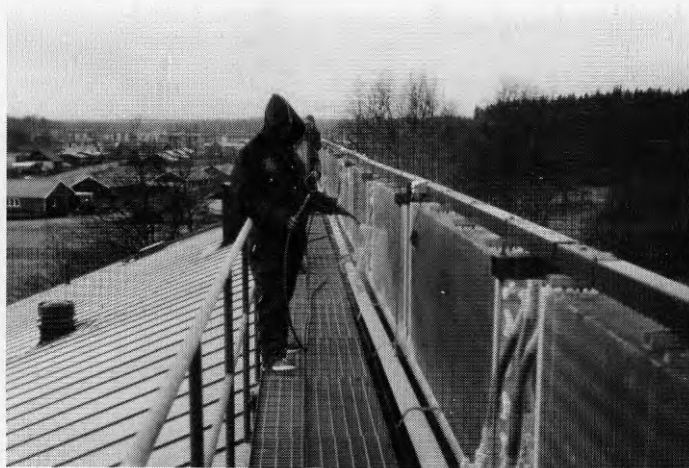
Figur. Foto på vattenbesprutning av vind-
konvektorerna för kontroll av av-
frostningsfunktionen.
