**R93:1977**

# **Kallmurar förstärkta till balkar**

**Inbäddning av armering i sprutbetongskikt och fullinjektering av muren**

**Sven Sahlin  
Bernt Gerde  
Bertil Sandell**

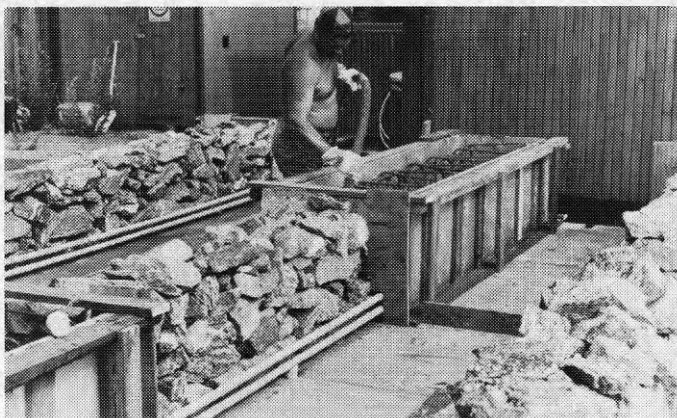
Bild 4. Platsgjutna ändbalkar inom kallmursbalkens skjuv-  
område, balk B2.

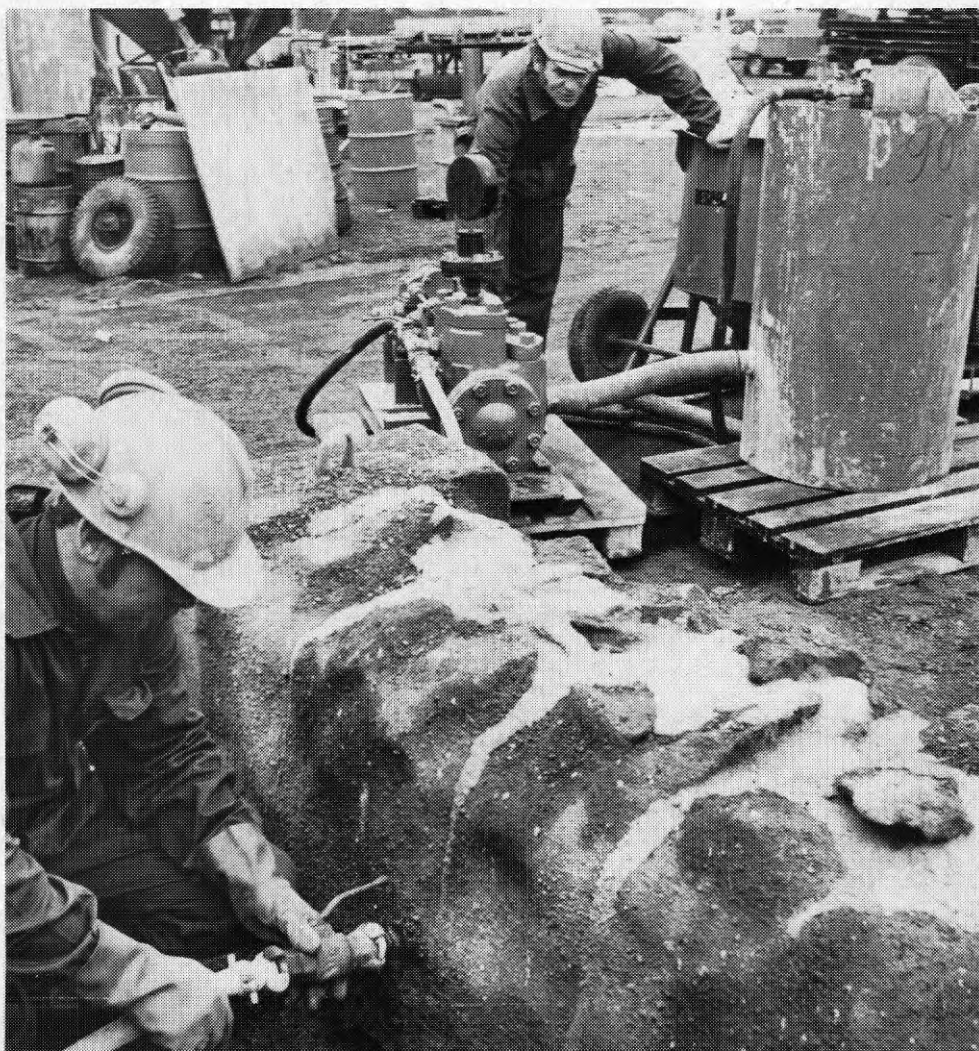
Bild 5. Nedan. Injektering av kallmur.

Injekteringen utfördes med hjälp av en utrustning bestående av en kolloidblandare (BESAB KE-74), en omrörare och en injekteringspump. Injekteringsbruket blandades i kolloidblandaren och överfördes till omröraren, varifrån det pumpades in i kallmursbalken (bild 5). En kolloidblandare fungerar i princip som en centrifugalpump, men skovelhjulet är utbytt mot en tandad stålskiva. Genom den intensiva bearbetningen i pumphuset, erhålls en mekanisk dispergering, varvid ett stabilt bruk erhålles. Till injekteringspump valdes en skruvpump, typ MONO, då denna ger ett jämnare flöde än en kolvpump.

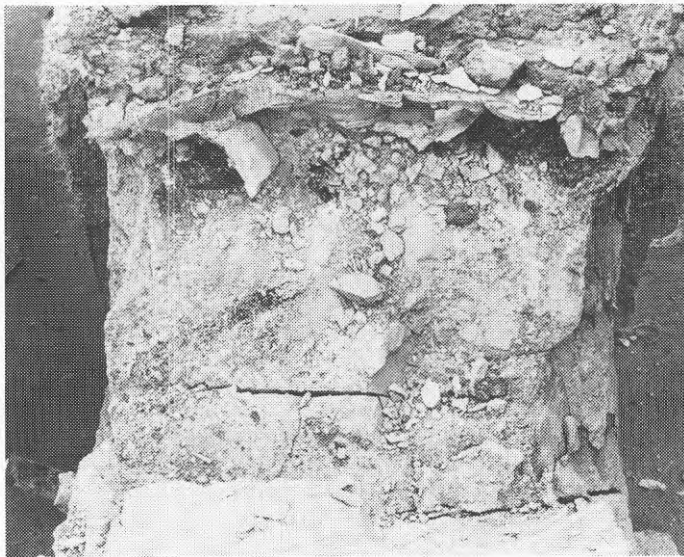
Bild B2:4 Brottstället sett snett uppifrån från balkmitt mot norra balkänden.

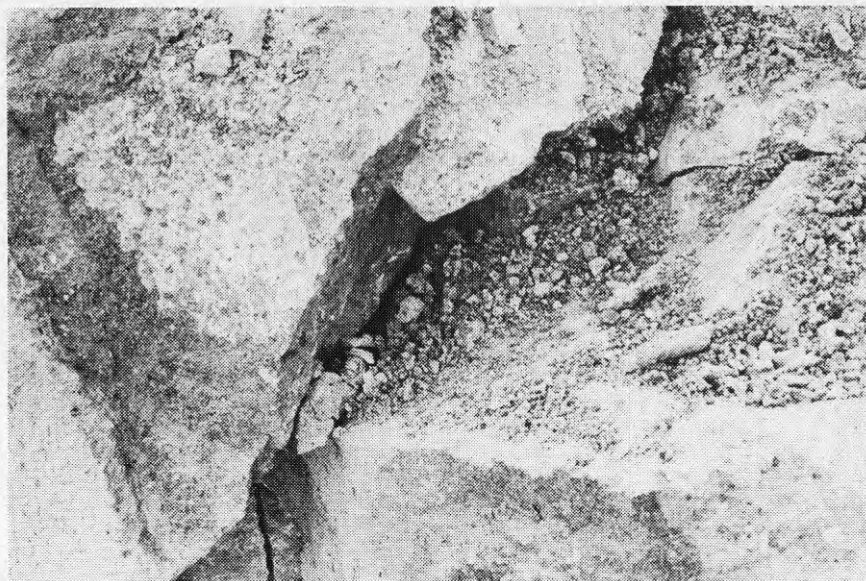
Bild B3:3 Brottstället sett i närbild snett uppifrån och från sidan. Observera håligheter i betongen under stenarna.

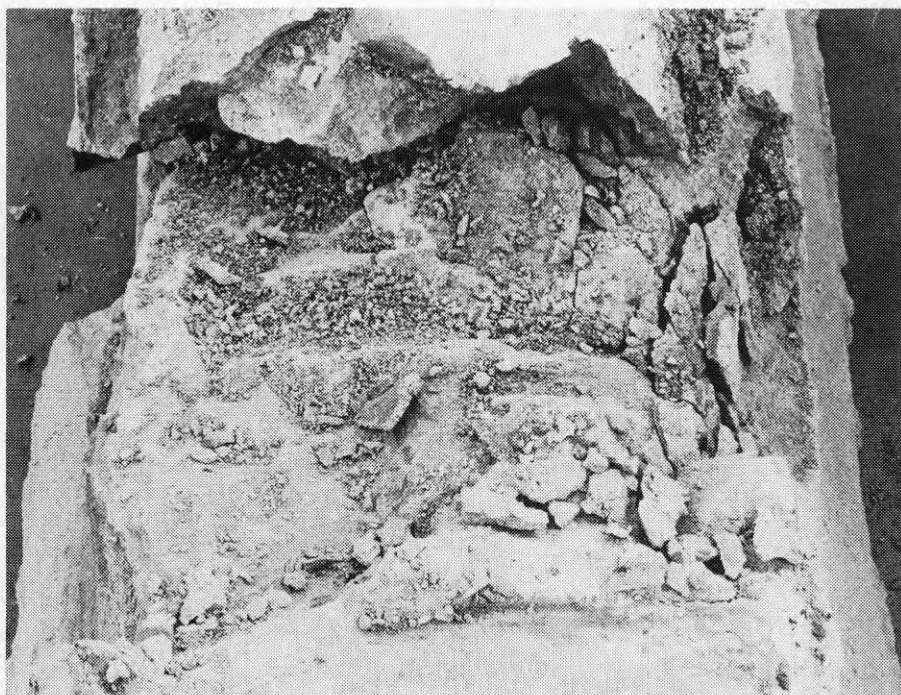
Bild B3:4 Brottstället sett snett uppifrån från mitten mot norra balkänden.

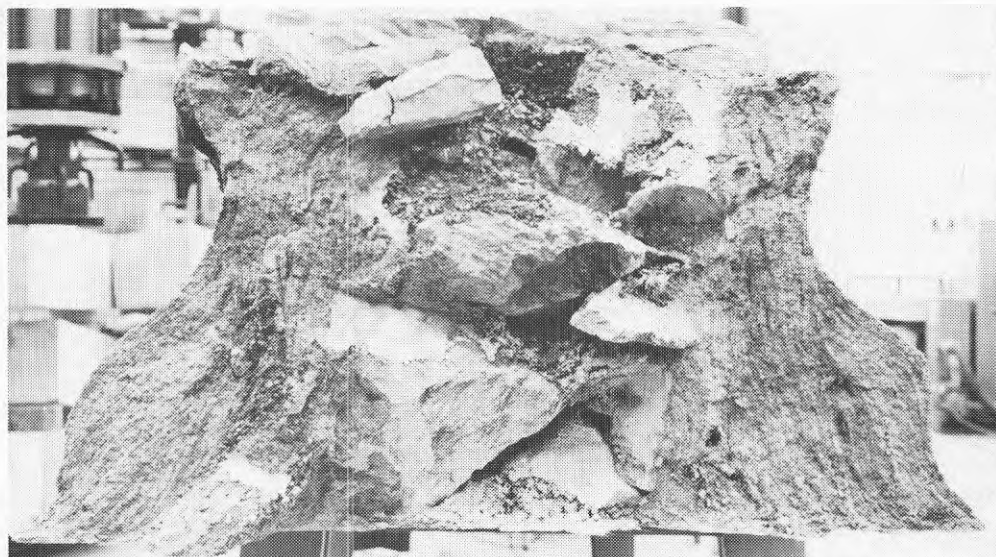
Bild B5:2 Tvärsnitt av brottstället. I bildens centrala delar syns hålligheter i balken under stenarna, vidare syns en del fibrer som sprutats långt in mot balkmitt vid påsprutningen av den utvändiga fiberbetongen. Man ser också det injekterade bruket liksom brottställe mellan stenar och kvarvarande bruk. På balkens båda sidor syns fiberbetongen som pålagts i flers lager.

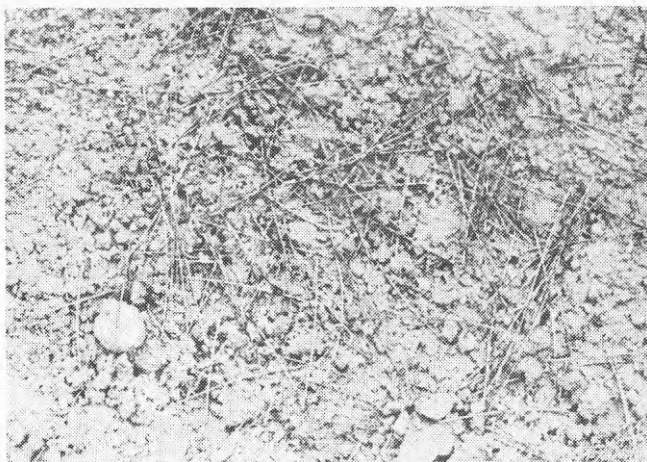
Bild B5:6 Detalj av håligheter med insprutade fiber inne i balken.

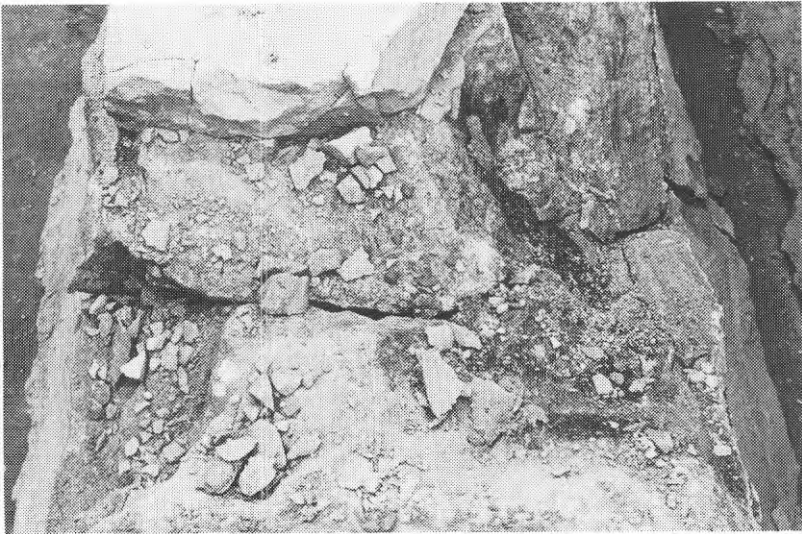
Bild B6:6 Detalj av tryckzonen tagen snett uppifrån från balkens mitt mot balkens södra ände, ungefär parallellt med skjvsprickan.
