R91:1987

# Energispar kvarter i Kiruna

Kurt Svarvare  
Sören Hansson  
Richard Röckner

## ENERGISPARKVARTER I KIRUNA

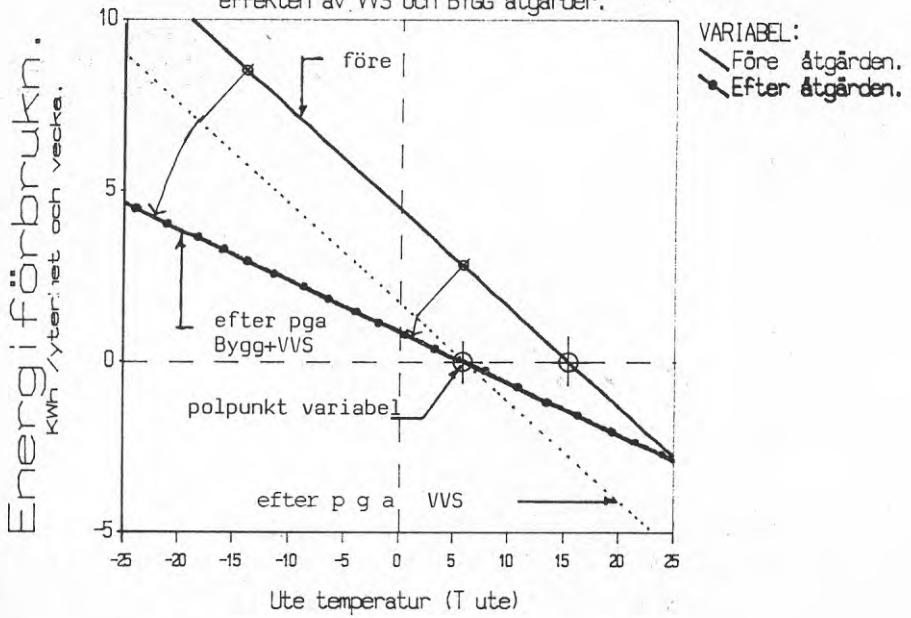
Figur 9.7 Energisignatureffekten av VVS- och BYGG-åtgärder, (Relativt utetemperaturen)

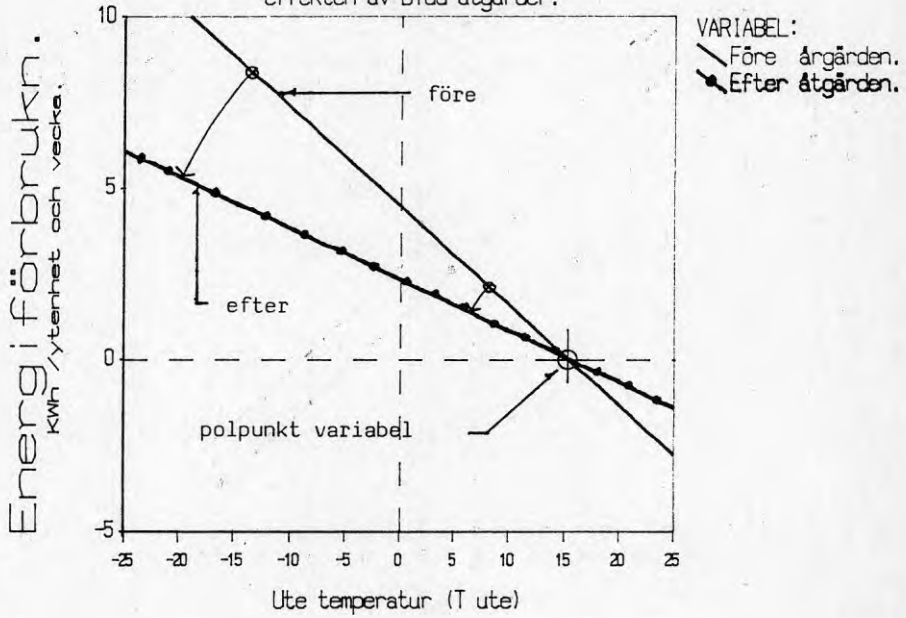
Figur 9.8 Energisignatureffekten av enbart BYGG-åtgärder, (Relativt utetemperaturen)

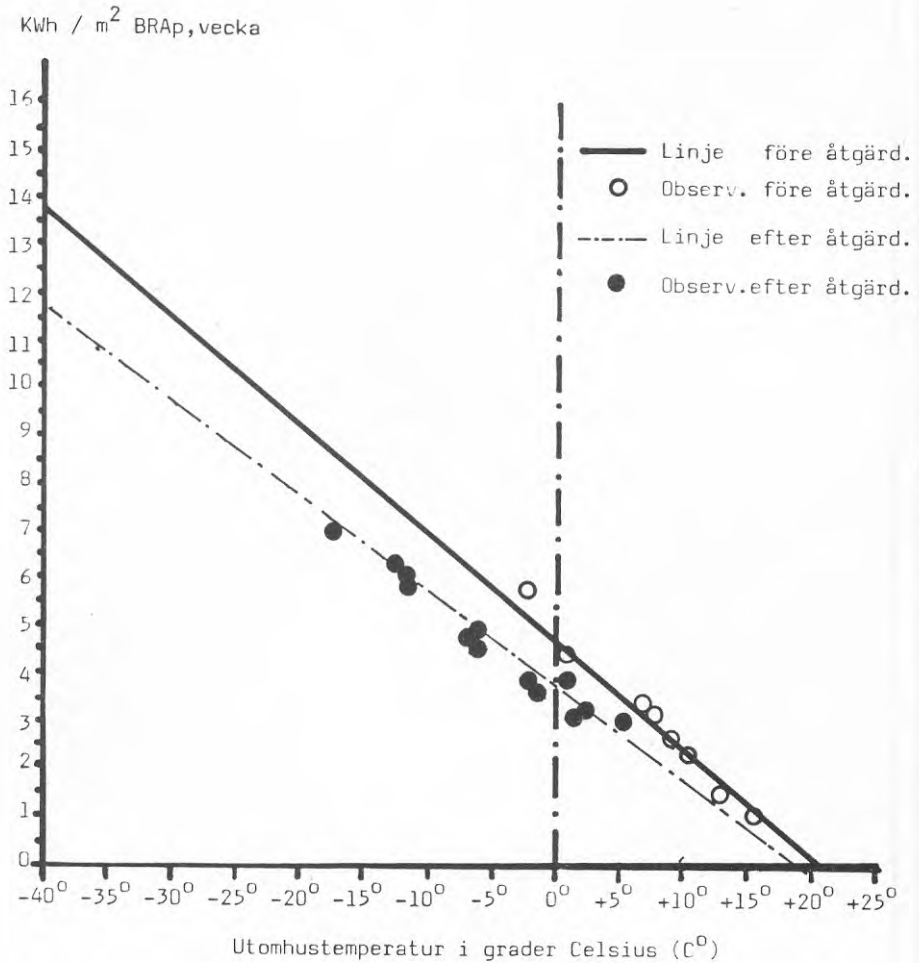
Diagram 9.2 ENERGISIGNATURER FÖRE RESP. EFTER ÅTGÄRDER.

PRIMÄR BRUKSAREA = 1100 m<sup>2</sup> BRÄP.
