R28:1988

**Frånluftvärmepumpar i
tvåvånings bostadshus
kv Bojsenburg, Falun**

Utvärdering av två års mätningar

Sven-Erik Persson

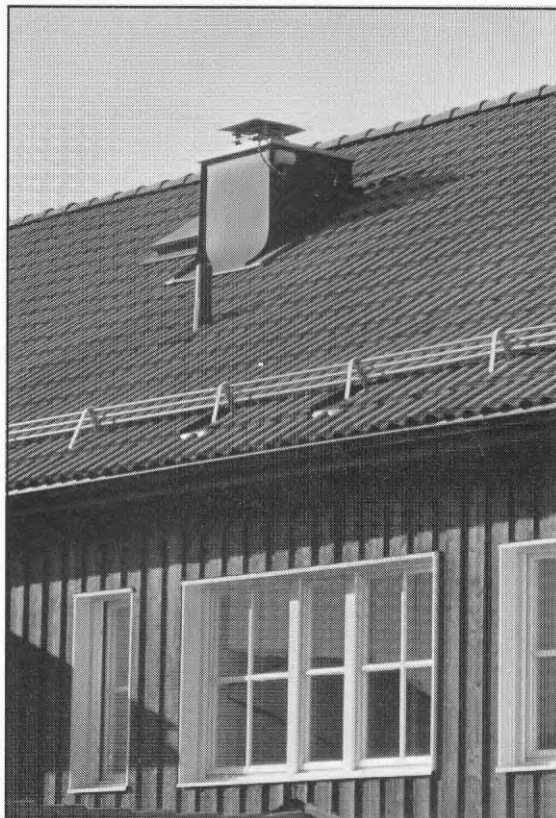
Fig 2.4

Frånluftfläktar är utförda som takfläktar. Taklucka sitter i omedelbar anslutning till fläkt.

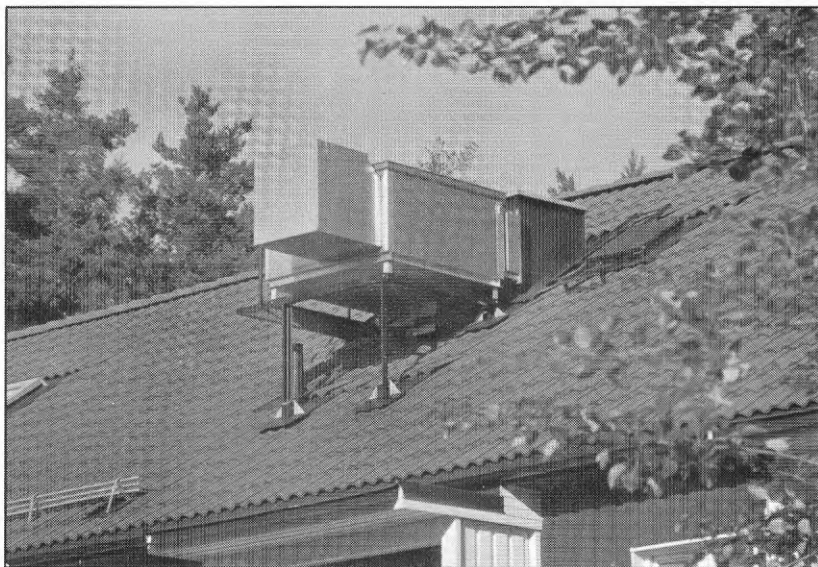
Fig 3.1 Fyra av husen har försetts med värmepumpar för direktförångning från Parca placerade direkt på yttertak.

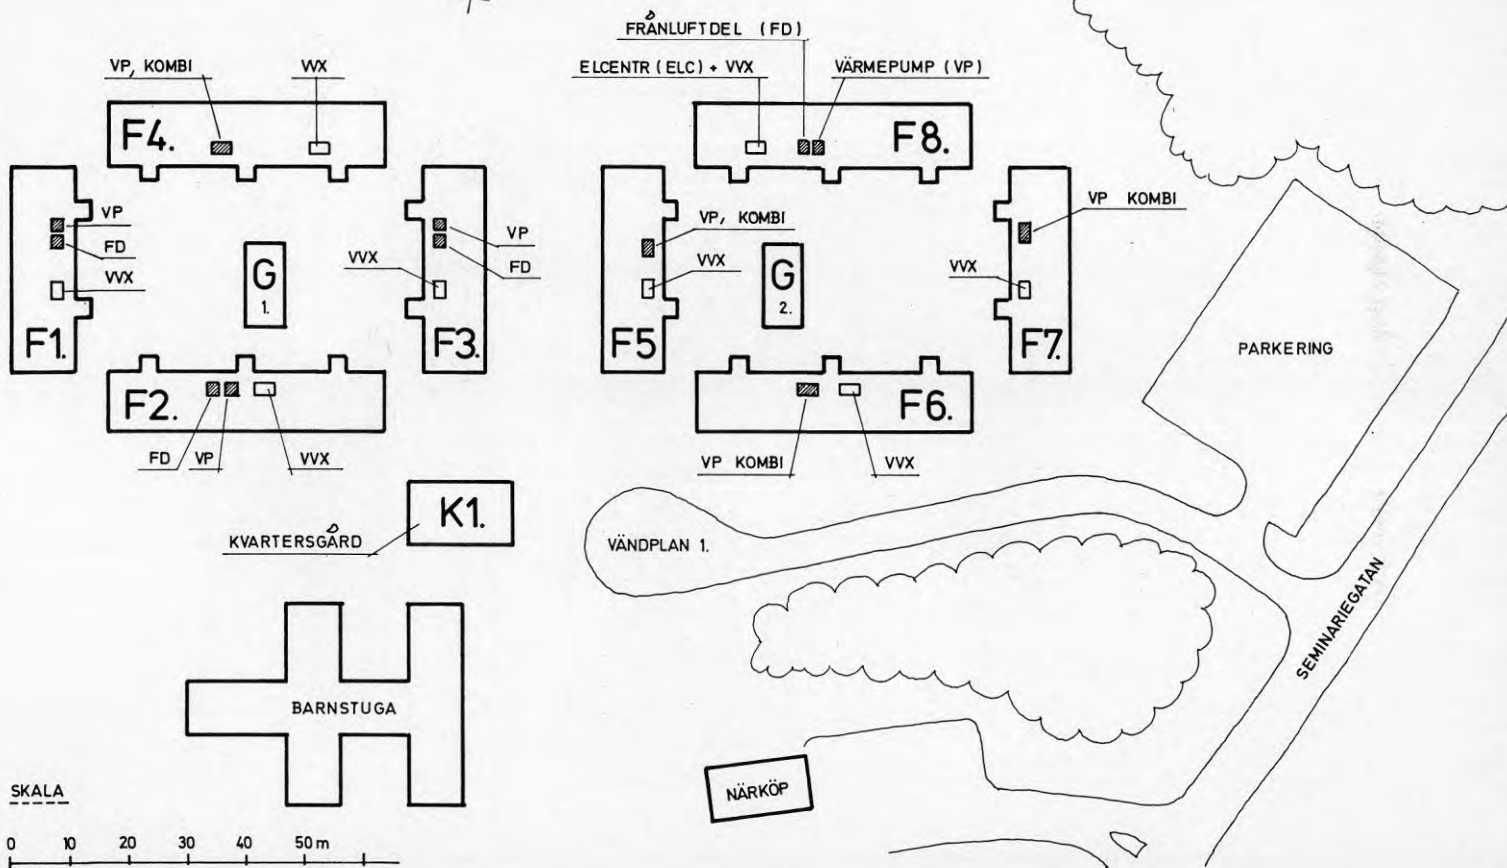
FIGUR 3.2

DIREKT FÖRÅNGNING = HUS F4, F5, F6, F7.

En reduktion av energiförbrukningen i Bojsenburg kan dock ske genom att utnyttja värmen i frånluften för tappvarmvattenberedning. Vindsplacerade värmepumpar är då det bästa alternativet. Husen i Bojsenburg innehåller vardera relativt få lägenheter, varierande mellan 10 och 19 per hus. För att få en bild av det ekonomiska utfallet i ett projekt av denna typ har värmepumpar installerats i åtta hus i en första etapp. För att alla hustyper skall vara representerade har husen 1 t o m 8 valts till pilotprojekt, se fig 3.2.

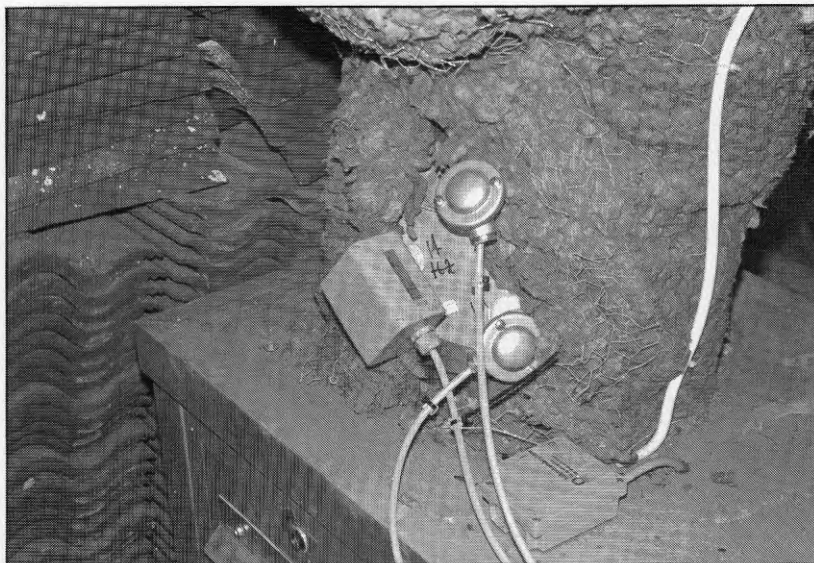
Fig 4.6 Här ses den vindsplacerade värmeåtervinningsdelen i hus 8 med temperatur- och fuktgivare i de anslutande kanalerna.

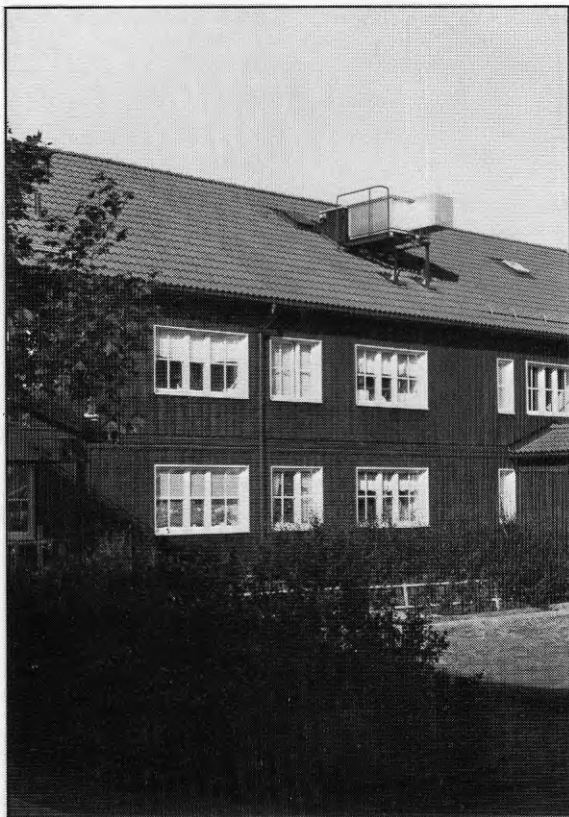
Fig 6.12 Värmepumparna på yttertaken dominerar takbilden men har inte stört hyresgästerna sedan ljudhuvarna monterats på fläktutloppet.
