R42:1987

**Mätning och utvärdering av
värmepump med avloppsvatten
som värmekälla i Falun**

Knut-Olof Lagerkvist

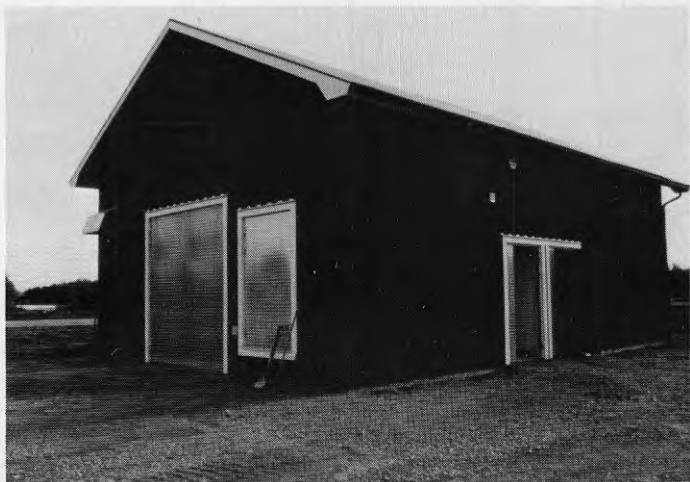
Figur 1.3. Foto av värmepumpbyggnad.

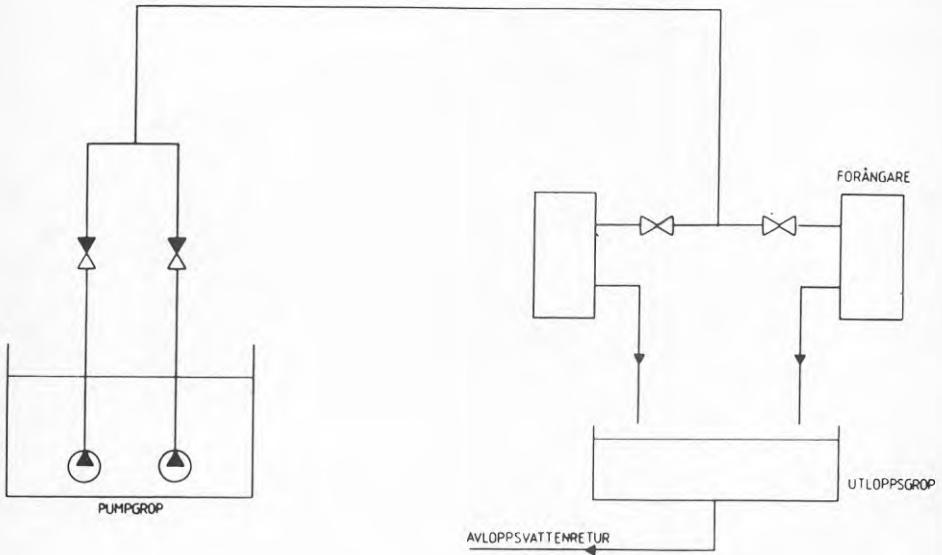
Figur 1:4. Principschema över avloppsvattensystem.

Två avloppspumpar av fabrikat Flygt har installerats i värmepumpsanläggningen. De har dimensionerats för $300 \text{ m}^3/\text{h}$ respektive $200 \text{ m}^3/\text{h}$ och den större pumpen arbetar normalt, medan den mindre startar vid hög nivå i pumpgropen.

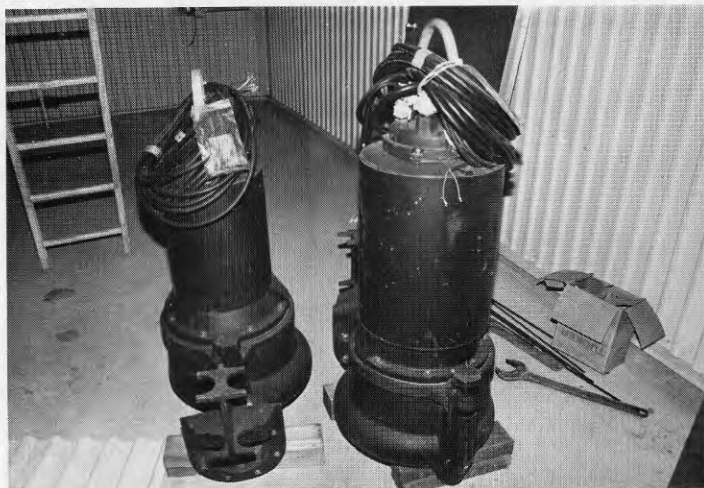
Figur 1.5. Foto av avloppsvattenpumpar.

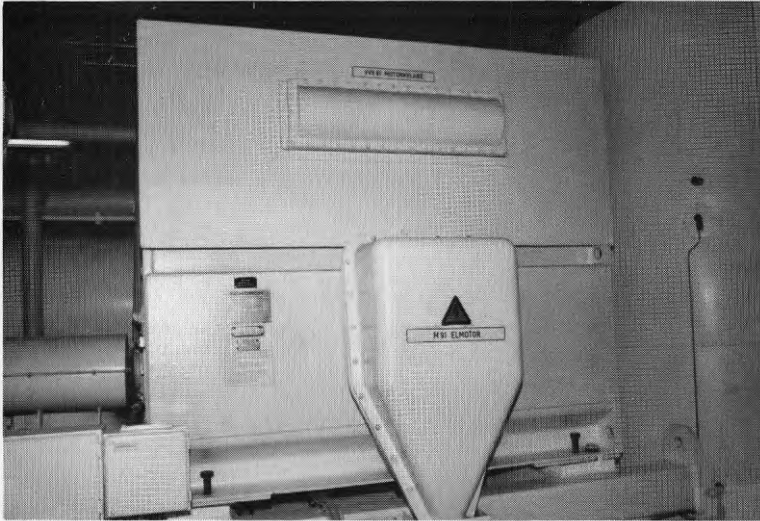
Figur 1.10. Foto av elmotor.

Kompressorn drivs av en trefas kortsluten motor av fabrikat SCHORCH typ KU 5429B-AH02. Motorn kyls av kallt köldmedium via en vattenkrets.

Uteffekt	670 kW
Spänning	6,6 kV
Ström	69 A

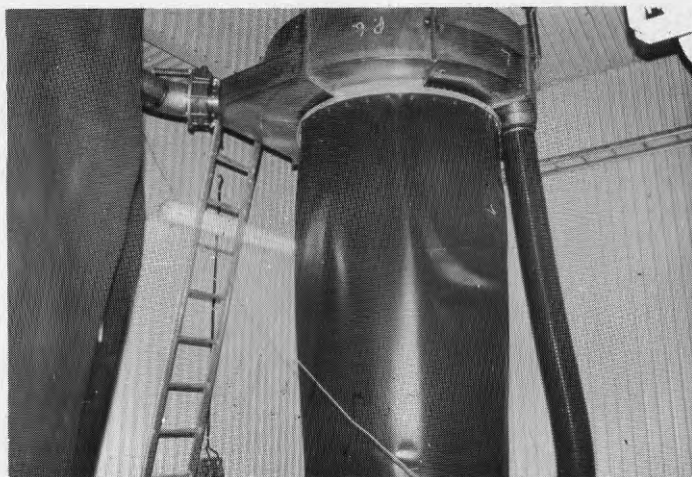
Figur 1.12. Foto av förångare.

Som tidigare framgått innehåller anläggningen två parallellkoplade förångarenheter. Förångarna är utförda som vertikala öppna tubpannevärmeväxlare. Avloppsvattnet strömmar på tubernas utsidor och köldmediet avkokas inuti tuberna.

Vattnet pumpas upp till respektive förångares fördelningslåda varifrån vattnet rinner ned på utsidan av varje tub i form av en tunn film. Under förångaren samlas det avkylda vattnet i en utloppslåda och leds slutligen bort genom ett avloppsrör.

För att förhindra vattenstänk på golvet är tuberna omslutna av ett stänkskydd bestående av ett plastskynke som hänger från fördelningslådans underkant ned i utloppslådan.

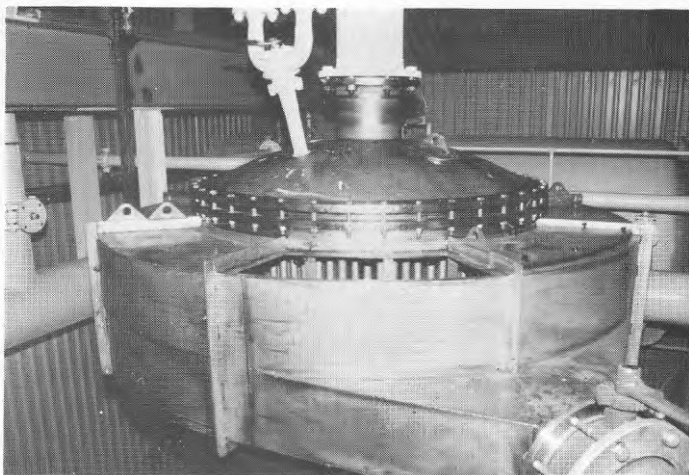
Figur 1.13. Foto av förångarens fördelningslåda.

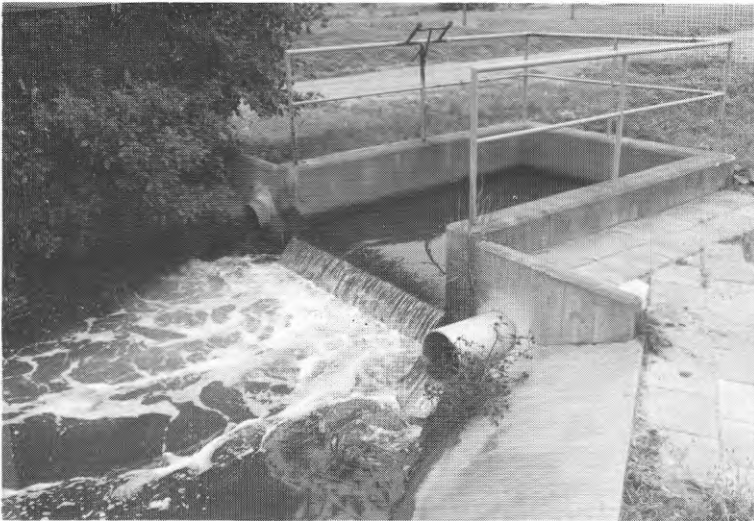
Figur 2.3. Utsläpp av avloppsvatten till recipient. De två plast-rören kommer från värmepumpen.
