R53:1987

Lugnets sportanläggning i Falun

Utvärdering av bandybana som
solfångare i integrerat värmesystem

Sven-Erik Persson

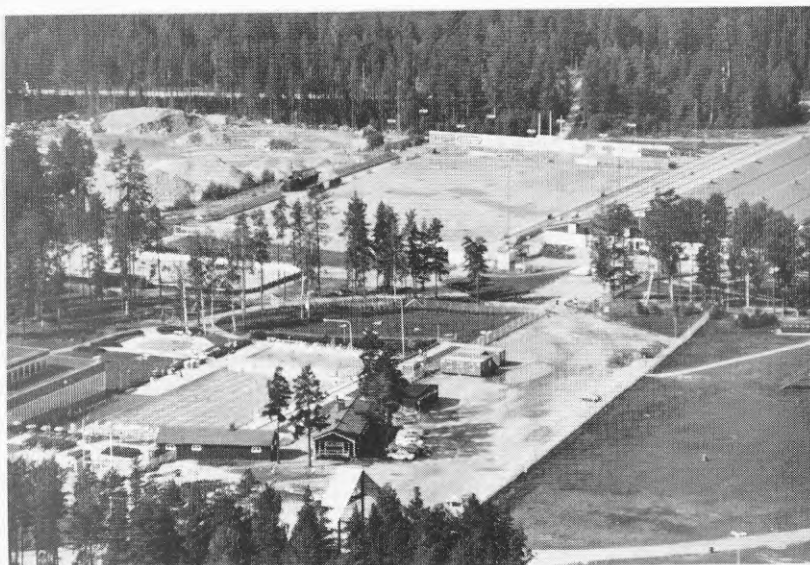
Fig 2.2 Vy över utomhusbad och bandybana sett från hoppbackarna. Ishallen ses längst till höger.

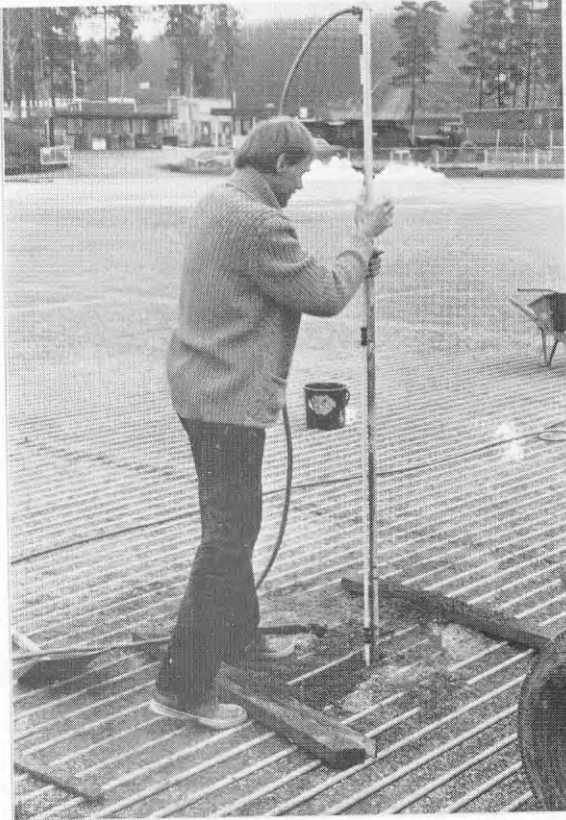
Fig 2.3
Mätcentralen
för Energi-
forskning har
skött mät-
värdesinsam-
lingen. Här
monteras jord-
temperatur-
givare i
bandybanan.

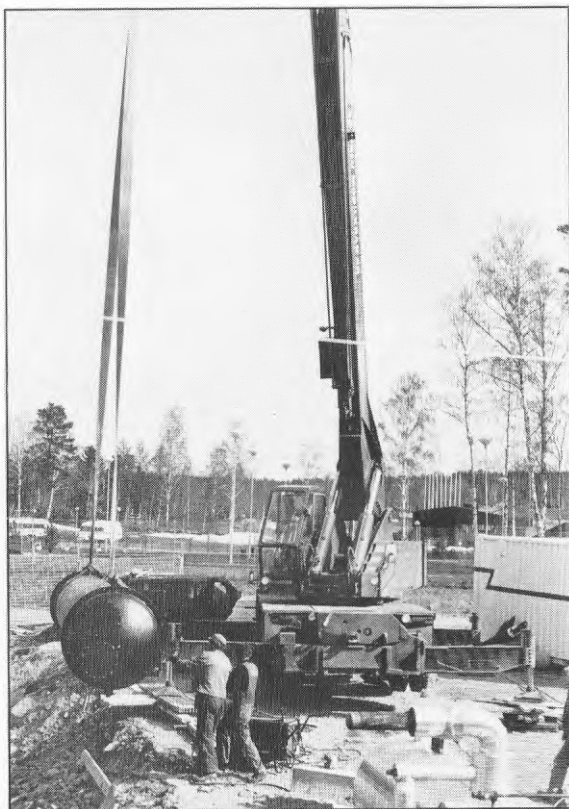
Fig 3.3
Kondensator KD2
lyfts på plats
under byggnads-
tiden.

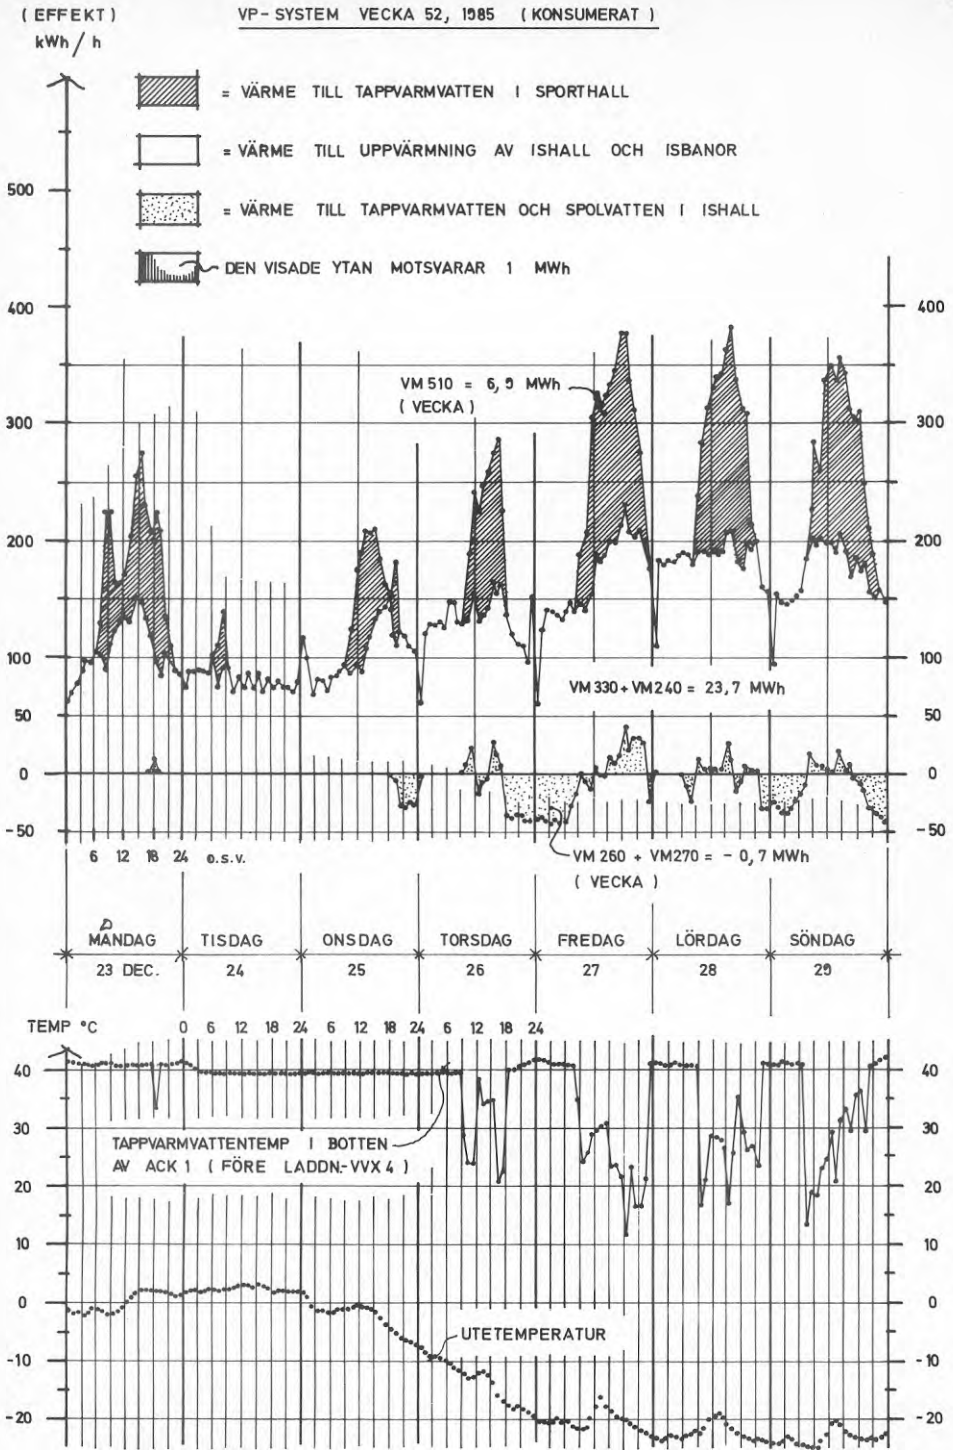
Fig 3.8 Förbrukad värmeenergi i värmepumpsystemet vecka 552

I både fig 3.8 och fig 3.9 är diagrammen uppbyggda så, att timvärdena för de olika "energislagen" adderats varvid den övre kurvan alltid representerar maximal energitillförsel resp förbrukning.

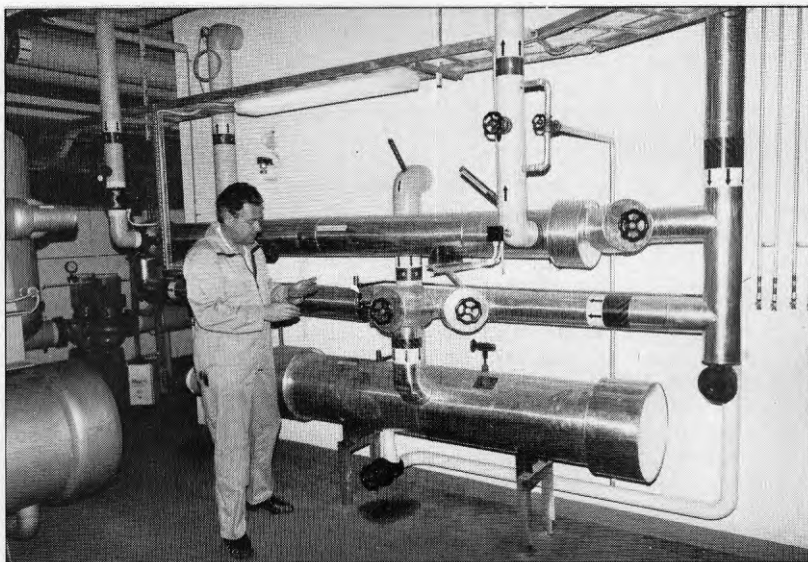
Fig 4.1 Den övre tubväxlaren på bilden betecknas HVX1. Värmväxlaren nere vid golvet är KD4 inkopplad i kondensorsystemet.

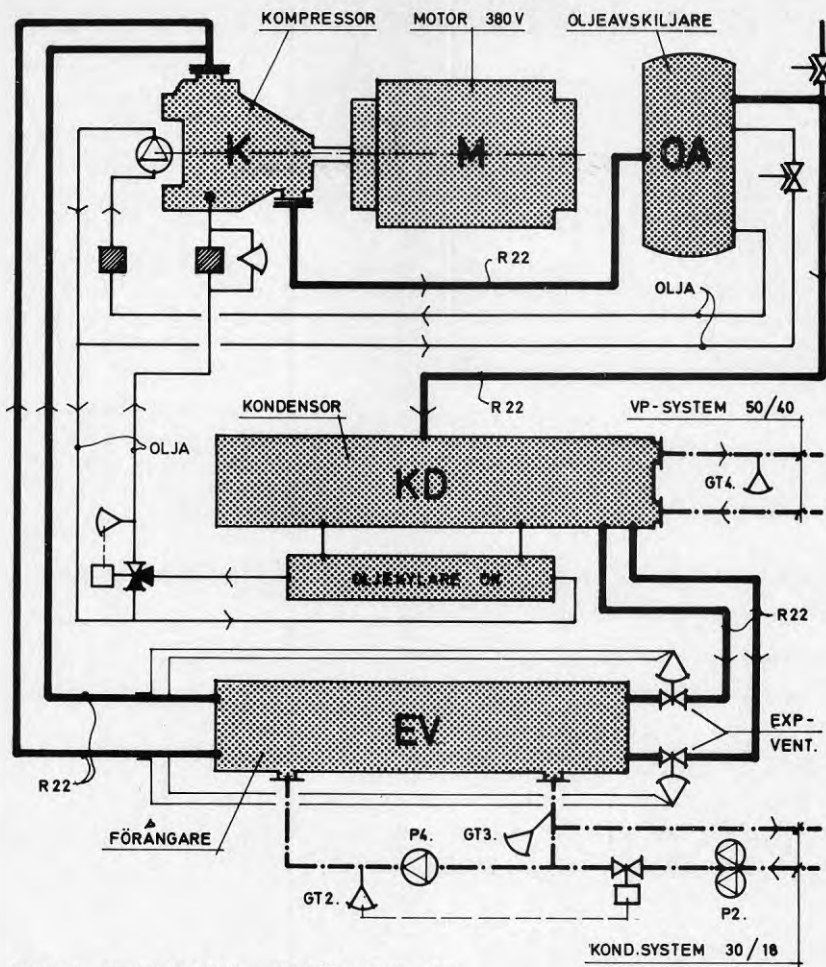
FIG 5.3 PRINCIPKOPPLING AV VÄRMEPUMP VP1.

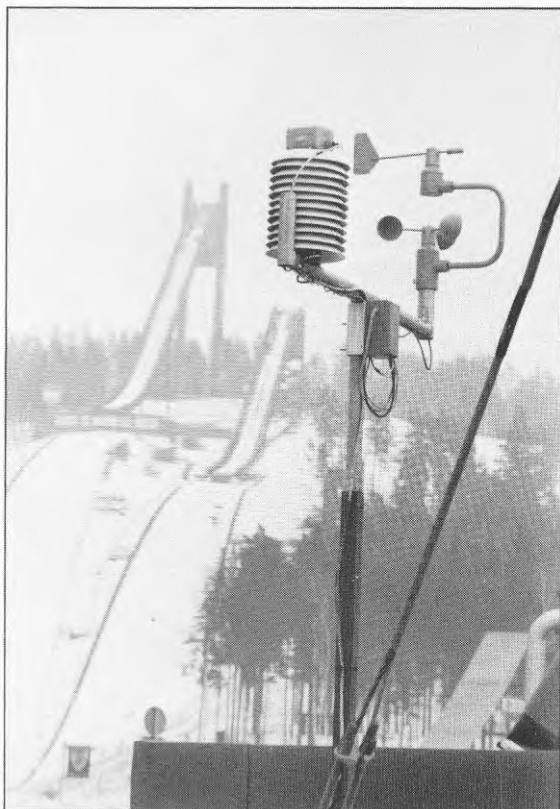
Fig 5.11
Mätvärdes-
givare för
utomhustempera-
tur och vind
mont på entre
vid ishall

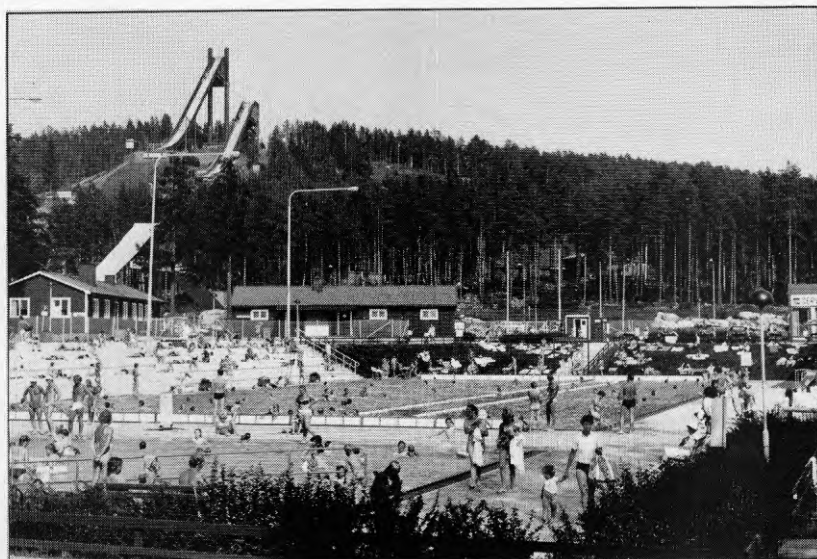
Fig 6.4 Vy över utomhusbadet med 25 m-bassängen i förgrunden. Bassängerna är utförda av helsvetsad rostfri stålplåt utan isolering mot mark.

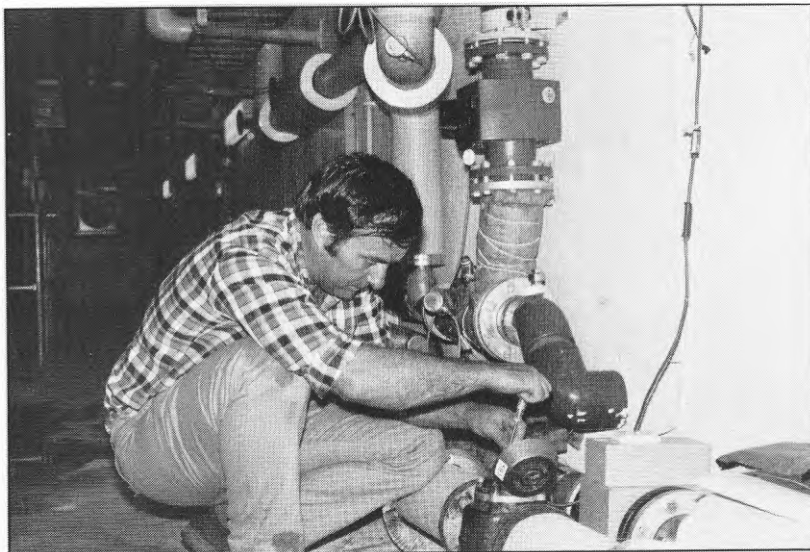
Fig 6.10 Flödesmätare FV581 var tyvärr ur funktion det första halvåret 1985. Felet var - som så ofta - smuts i spalten mellan vinghjul och mätarhus.

Vissa av proven redovisar således ett mätfel på maximalt 10% men här spelar antalet registrerade perioder in. Flödesmätaren för kallvatten spelar här en avgörande roll med sin "dåliga" upplösning. Om alla registreringar i varje prov tas med blir mätfelet avsevärt lägre och lägger sig då på medelvärdet över samtliga prov ca 2%.

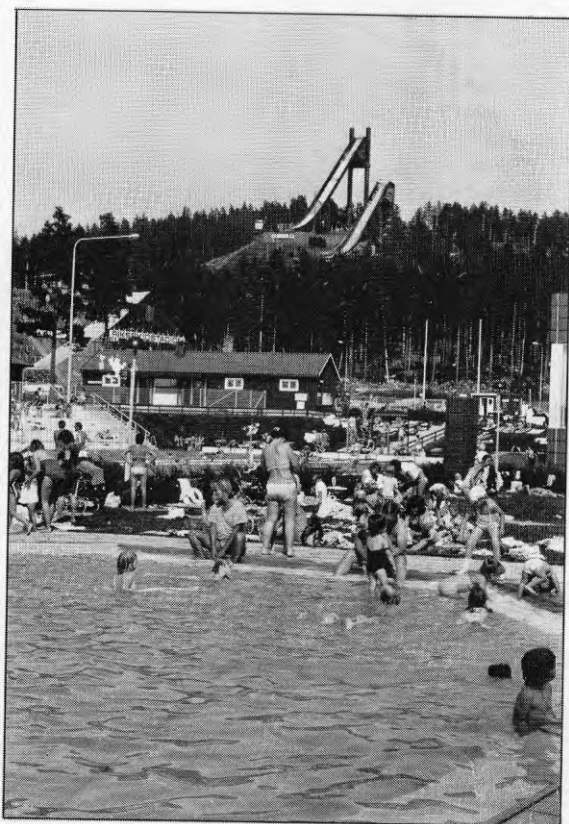
Fig 6.13

Den sk plaskbassängen på Lugnet skall normalt hålla ca 27°C

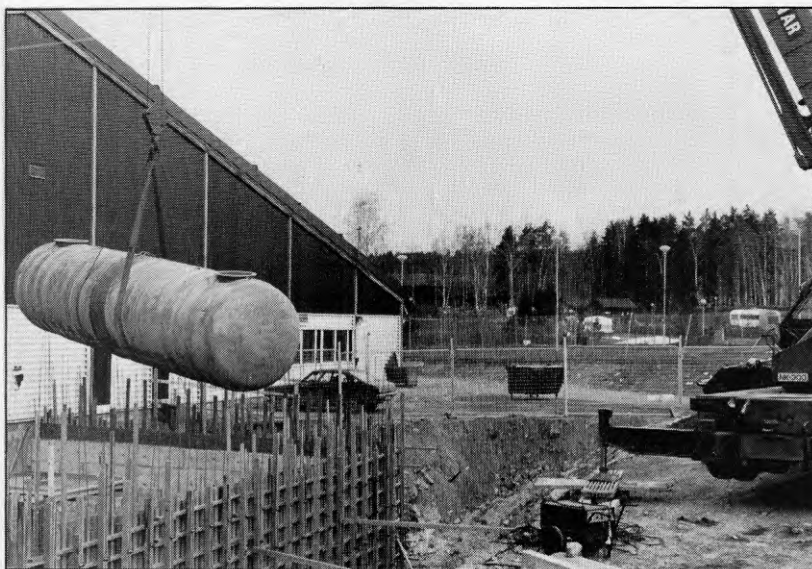
Fig 7.1 Den stora ackumulatortanken av glasfiberarmerad polyesterplast lyfts på plats innan valvet gjuts över maskinrummet. Ackumulatören är en gåva från ett företag i Falun.

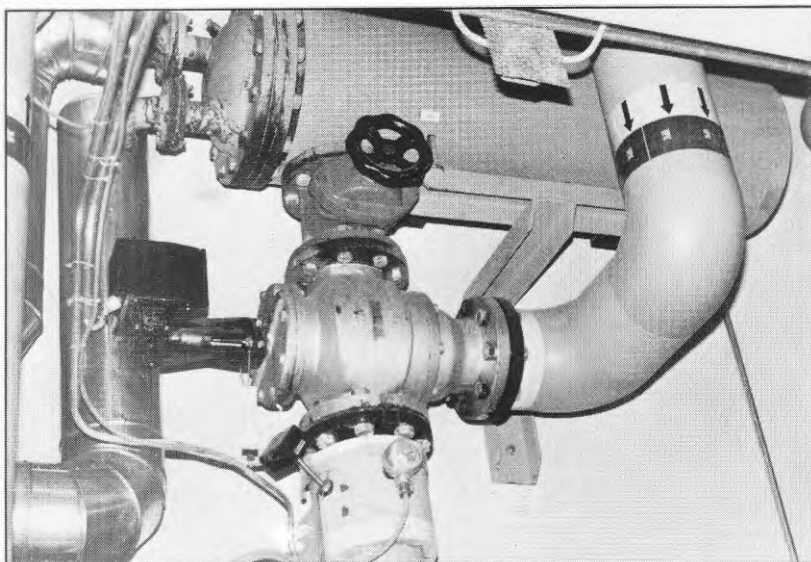
Fig 7.3 Värmeväxlare VVX1 för värmeslingor under isbanor i ishallen. Trevägsventilen SV4 är inkopplad i kondensorsystemet och inte i brinesystemet som anges på fig 3.2.

Betr Fig 3.2 bör påpekas att styrventilen SV4 för VVX1 inte inkopplats i brinekretsen så som anges i figuren. Ventilen har istället installerats som shuntventil i kondensorsystemet.

Som en underkylning i kondensorsystemet har en värmeväxlare VVX1 inkopplats. Här värms ett brinesystem som är kopplat till ett system av värmeslingor *under* brinesystemet för isbanorna, se även fig 10.1. Värmeslingorna förhindrar marken under isbanorna att frysa och därmed skapa tjälskjutningar.

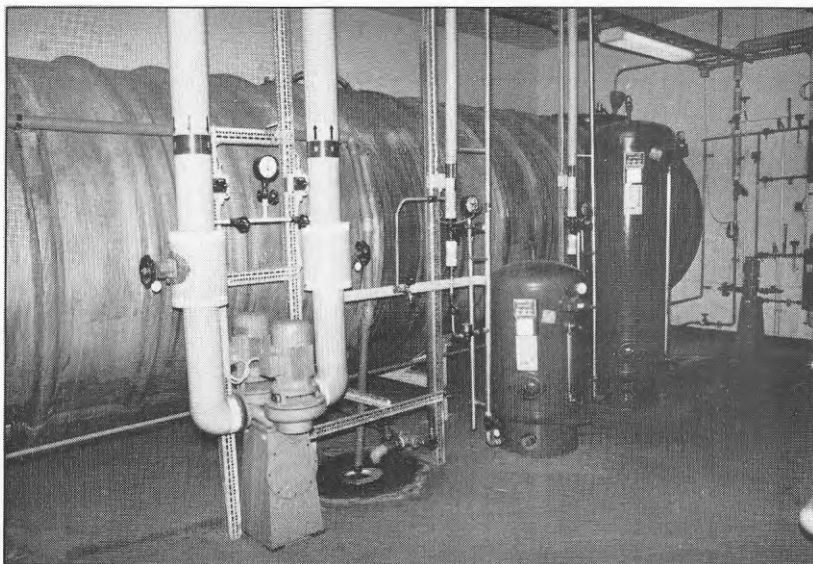
Fig 7.6 Ackumulatortank för spolvatten, ACK3 av glasfiberarmerad polyesterplast. I förgrunden ses cirkulationspump P3 och expansionskärnen för kondensor- och hetgassystem.

Tidigare togs vatten till ismaskinerna från tappvarmvattensystemet, som skulle användas till duschar och övrig tappvarmvattenförbrukning. Det nya systemet är naturligtvis mera ekonomiskt, genom att det tar tillvara kylvatten från bandykompressorerna. Uppvärmningen i en separat ackumulator förbättrar också förutsättningarna för den som duschar att få varmvatten.

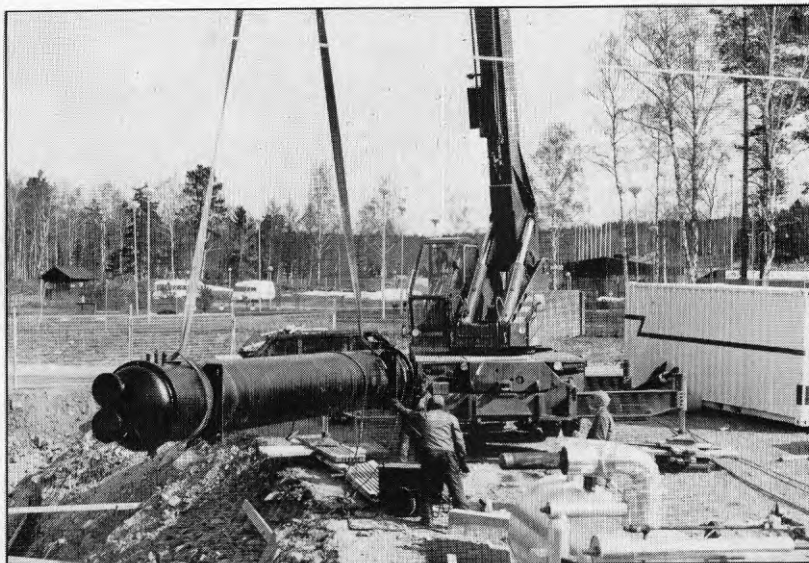
Fig 9.3 Kondensor KD2 som är "hjärtat" i hela systemet lyfts på plats i maj 1982.

Vid s k sommar drift utnyttjas bandybanans kylsystem uteslutande för att producera värme till kondensorsystemet via KD2. Av denna anledning styrs kompressorerna K1-K3 i sommarfallet av vattentemperaturen GT1 ut ur kondensor KD2, som konstanthålls vid $+30^{\circ}\text{C}$. Tryckgivare GP12 har en stabiliserande funktion vid plötsliga belastningsvariationer i kondensorsystemet. I sommarfallet är KD1 normalt inte inkopplad.

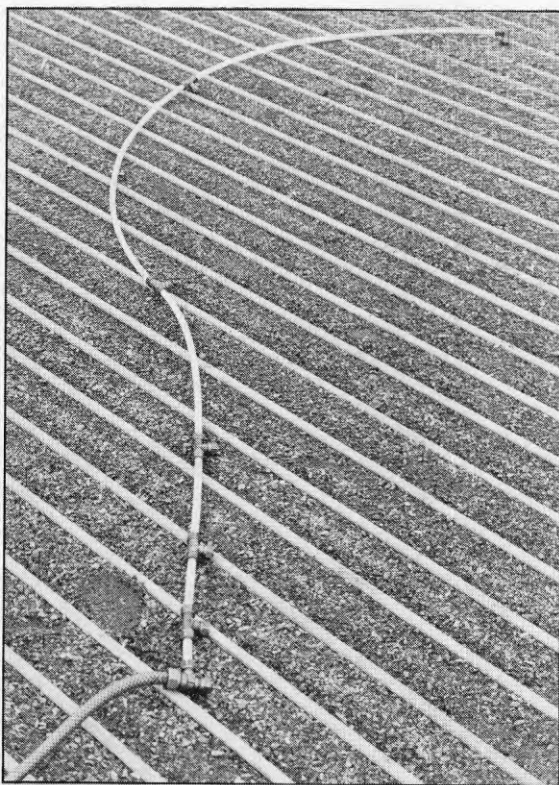
Fig 9.5

Kylrören i bandybanan ligger helt ytligt i ett krossmaterial. Ovanpå rören syns jordtemperaturgivarna strax innan de installerades i ett borrhål.

Av fig 9.5 framgår att rören ligger helt ytligt i bandybanan. Det betyder att de utvidgas kraftigt under varma sommark dagar och bildar slingor eller "vågor" som tränger upp över sandytan. Dessa rör blir naturligtvis väldigt utsatta för mekanisk påverkan på hösten då bandybanan skall börja spolas. Personalen får därför varje år försöka packa ner rören i sanden när kylmaskinerna startats för säsongen, och rören därigenom sträckt på sig.

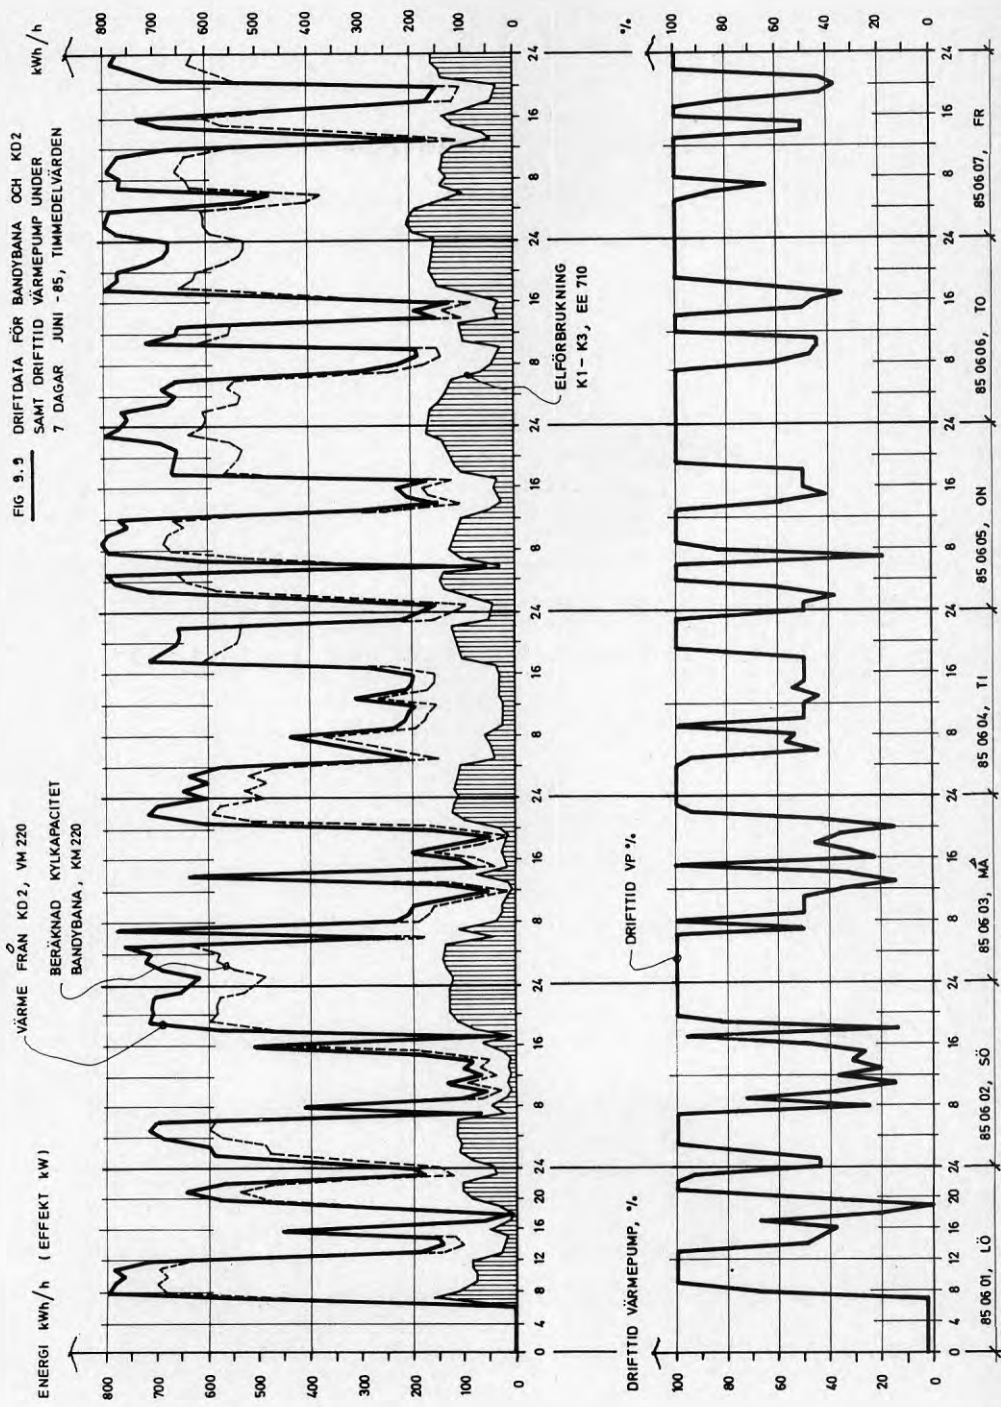
FIG 9.3 DRIFTDATA FÖR BANDYBANA OCH KD2
SAMT DRIFTTID VÄRMEPUMP UNDER
7 DAGAR JUNI -85, TIMMEDELVÄRDEN

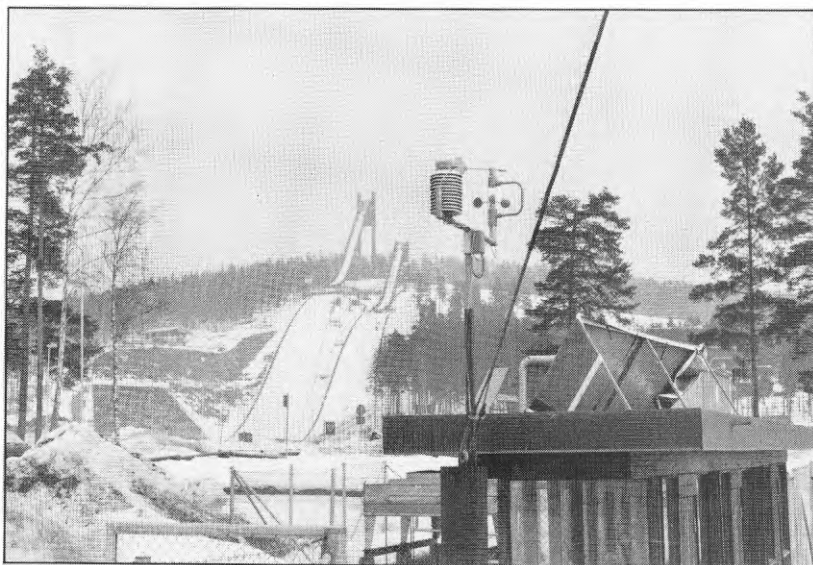
Fig 9.10 Biljett-entrén för bandybanan där givare för lufttemperatur, luftfuktighet, vindhastighet och vindriktning monterats i en mast ovan tak.

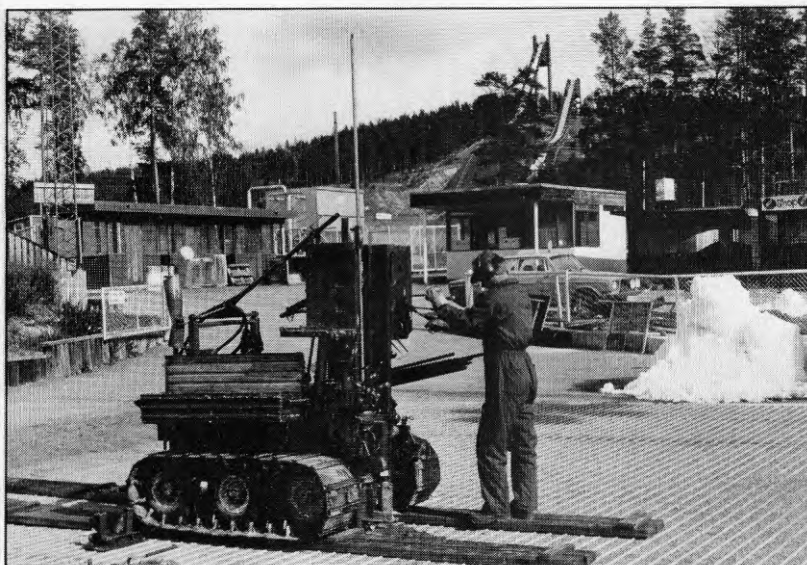
Fig.9.13 I maj -83 utfördes ett misslyckat försök att med jordborr borra hål för jordtemperaturgivarna.

Mätningarna för jordtemperatur har visat sig mycket pålitliga trots att förutsättningarna för givarna är de sämsta tänkbara. Givarna monterades i borrhål som tagits med ett konventionellt tryckluftdrivet bergborraggregat.

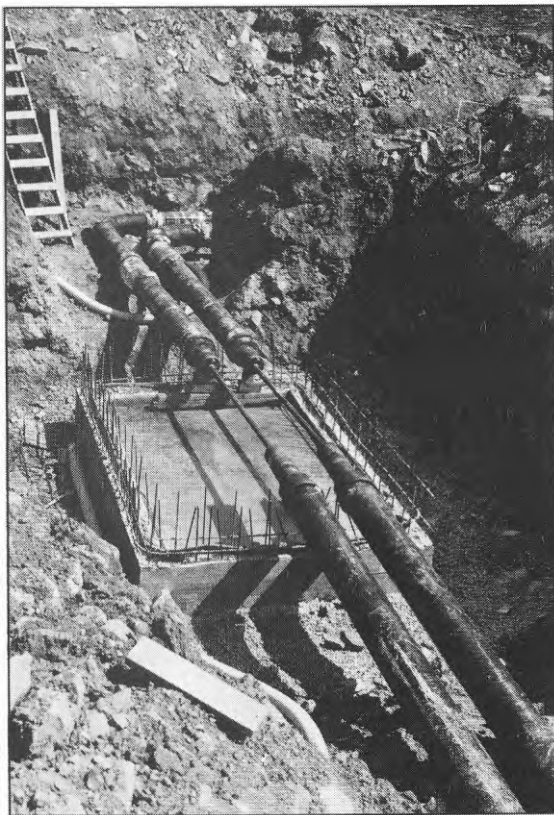
Fig 11.1
Kulvertledning
ningar vid
anslutningen
till kulvert-
brunnen.

Den här avsättningen (proppade ledningar) har kombinerats med en inspektionsbrunn av betong som skapat åtskilligt merarbete för entreprenören. Brunnan är utförd i en "vattentät" konstruktion upp till kulvert-rör och rörgraven dräneras på vanligt sätt (se fig 11.1). Trots detta har vatten samlats i brunnens botten gång på gång.

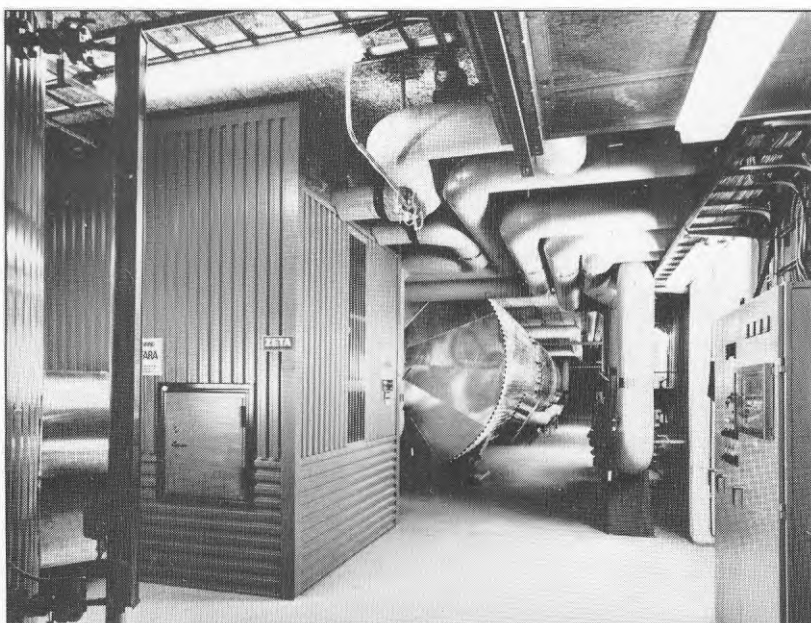
Fig 12.2 Interiör från värmecentralen med automatikskåpet till höger och två av ackumulatorerna delvis skydda av den nya högspänningspannan om 3 MW.

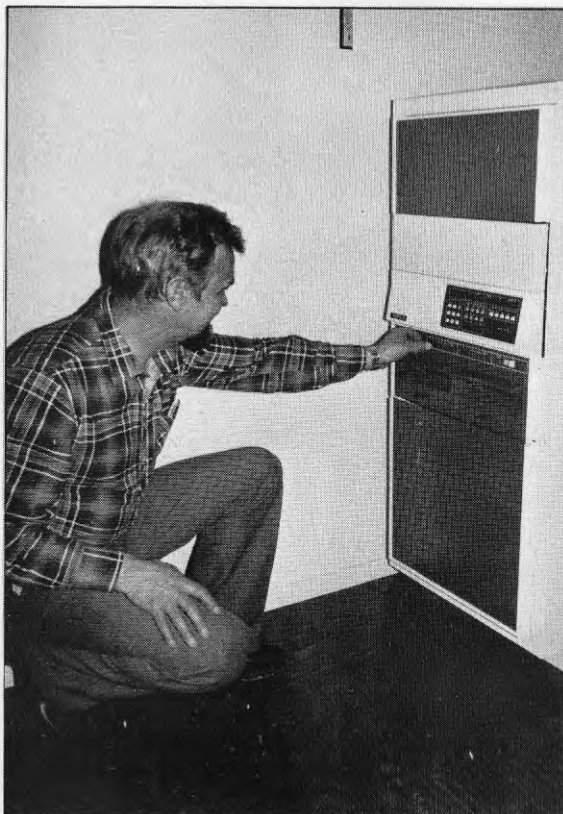
Fig 13.1

Huvuddator
är installerad
i sporthallen
