**R61:1989**

# **Kompressorer i villavärme- pumpar**

**Förstudie avseende prestanda  
och livslängd**

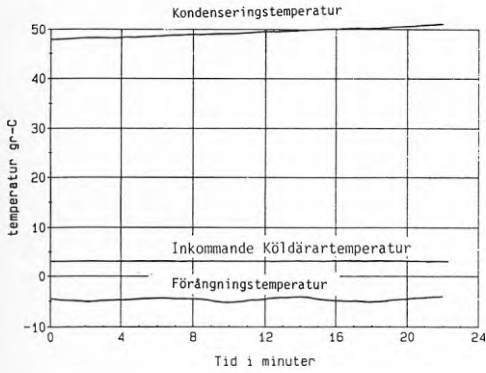
Fig 7 och 8 enbart tappvattenvärmning

Vid driftfallet i fig 7 och 8 hade kallvattenflödet in till kondensorn avstannat. Därför var det inte möjligt att uppmäta temperaturdifferensen över kondensorn.

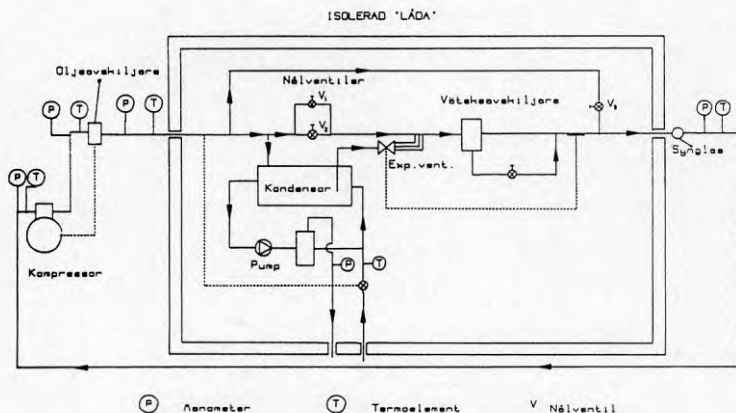
Fig 22 Gasrigg

Proven utfördes i en "gasrigg". Principschema för denna visas i fig 22. Köldmediet cirkulerar i gasfas och någon regelrätt förångare eller kondensor används ej. Gasen leds från kompressorn genom en välisolerad låda i vilken gasens tryck och temperatur sänks så att önskat inloppstillstånd till kompressorn upprätthålls. Tryck-sänkningen sker genom att en del av gasen får strömma genom nålventilerna  $v_1$  och  $v_2$  i fig 22, vilka justeras manuellt så att önskat inloppstryck till kompressorn erhålls. Det resterande flödet förs in i en vattenkyld kondensor och från denna sammanblandas kondensatet åter med den strypta hetgasen efter expansionsventilen. Gasens överhettning vid kompressorns inlopp styrs mot en termostatisk expansionsventil, dessutom finns möjlighet att manuellt påverka gastemperaturen genom att öppna nålventilen  $v_3$  i fig 22 genom vilken hetgas leds direkt till lågtrycksidan. Kompressorns utloppstryck styrs via en tryckkännande s k vattensparventil varigenom mängden kylvatten till kondensorn (se fig 22) regleras. Gasflödet som kompressorn cirkulerar uppmätts genom att utnyttja en värmebalans för den välisolerade "lådan".

Med denna försöksutrustning kan kompressorer inom ett brett band testas. Regleringen för att nå önskade driftpunkter blir enkel och insvängningstiden kort. Prov för att utvisa gasriggens användbarhet är redovisade i en tidigare rapport nr 86.362.B2B.

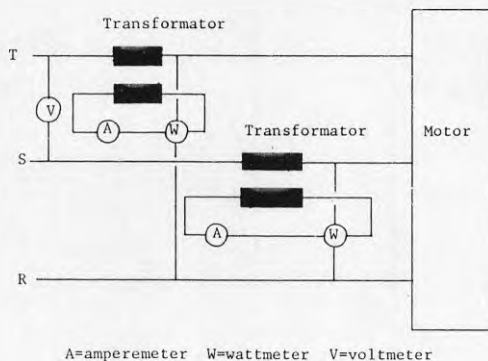
Fig 34 Mätprincip elmotor

Den elektriska kopplingen för mätning av effekt och ström framgår av figur 34. Matningsspänningen befanns ha vissa variationer och därför mättes även den. Stators resistans mättes genom att kompressorn stängdes av, och resistansen noterades omedelbart efter stopp och med 30 sek intervall i 2 min. Dessutom avlästes nätfrekvensen för att noggrannare veta vilket synkront varvtal som varit.

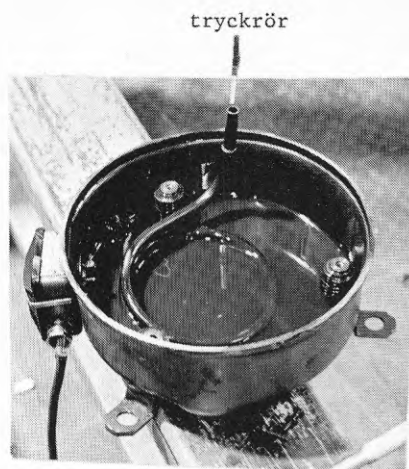
Fig 46 Höljets botten med olja

Tre spiralfjädrar utgör upphängningen i botten av kåpan för den hopskruvade enheten elmotor-kompressor (Fig 46). Kylningen av motors lindningar upprätthålls effektivt beroende på att all köldmediegas tvingas att strömma innanför den cylinderplåt som omsluter motorn (fig 45). Den av motorledningarna uppvärmda gasen strömmar vidare ner till kompressorn. I kanaler som ligger utanpå cylindrarna förs köldmediet till sugventilerna. Under insugningsförloppet vid kolvens nedåtgående rörelse sugs gasen in till cylindern genom de radiella hållen (fig 50) i ventilplattan. Då kolven vänder efter avslutad insugning och åter förs upp stängs insugningsporten med ventilingen. Den högtryckta gasen passerar efter kompressionen genom ventilens utloppsdel. De två cylindrarnas flöde sammanförs (fig 45) och leds i tryckledningen i en cirkel under oljenivån för att slutligen föras ut ur höljet (fig 46). Bli trycket för högt utlöser en fjäderbelastad säkerhetsventil placerad enligt fig 45. Smörjningen upprätthålls genom att oljan transporteras till respektive smörjställe i ett litet genomgående hål i vevaxeln. Vid rotationen pressas oljan upp i smörjkanalen från det spår som finns på vevaxelns nedre ändyta (fig 47). På samma sätt som för ytjordvärmepumpens kompressor var innanmätet rent och fritt från smuts. Såväl tryck- som sugventilen hade en tunn täckande sotbeläggning. Även på ovansidan av kolven fanns en svart beläggning som satt ytligt och försvann vid beröring. Elledningen från kopplingsdosan på kåpan och till motorn var fri från skavmärken.
