R71:1989

HUR KLARAR SIG NATURMARK I BEBYGGELSE
PÅ LANG SIKT

Clas Florgård
Hans-Georg Wallentinus

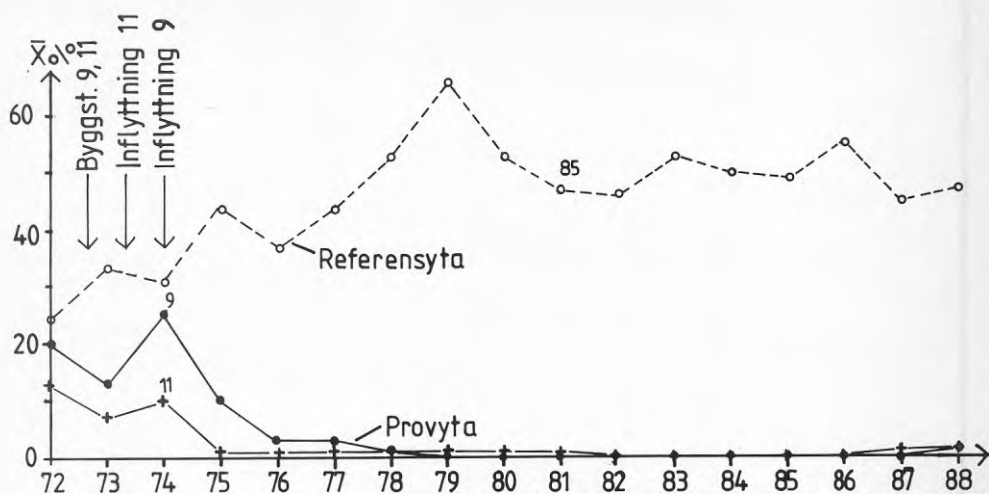
Figur 3. Utveckling hos täckningsgrader för busklavar, hällmarkstallskog.

Hällmarkstallskog. Busklavar på hällar skadas främst genom trampslitage inom ett år efter inflyttning och ersätts sedan av skorplavar. (Se figur 1 och 2). Skadade lavar och mossor förs av vind och vatten ner i skrevor och sänkor. Den jord de fört med sig bildar här ett tunt nytt jordtäckte, som koloniserar av mossor, i första successionen främst nickmossa (*Pholia nutans*). Mossorna förmår inte binda jorden, utan fortsatt trampslitage bryter ständigt sönder mosskuddarna. Sakta koloniserar mossor och jord i sin tur av gräs, framförallt kruståtel (*Deschampsia flexuosa*), men i någon mån också venarter (framförallt *Agrostis capillaris*, rödven) Se figur 3. Först efter 12 år har ytorna stabiliserat sig någorlunda.

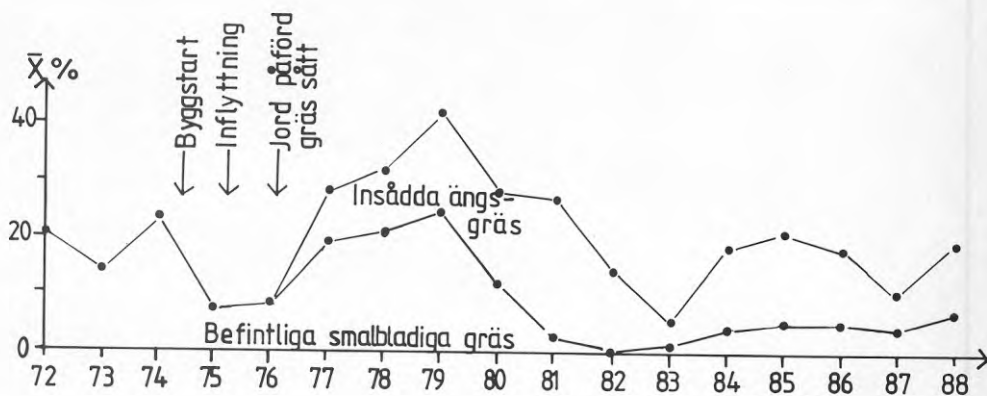
Figur 7. Täckningsgradsutveckling hos befintliga respektive insådda gräs på slitna markytor i torrhedbarrskog.

I en del fall har man besatt kalslitna ytor med gräs, som också gödslats. Gräset tillväxer och grönskar i ca 5 år. Därefter minskar täckningsgraden så småningom utan att det insådda gräset till en början ersatts av andra växter, fig 5. Först 8-10 år efter sådden börjar de ursprungligen befintliga gräsen "återta" mark.

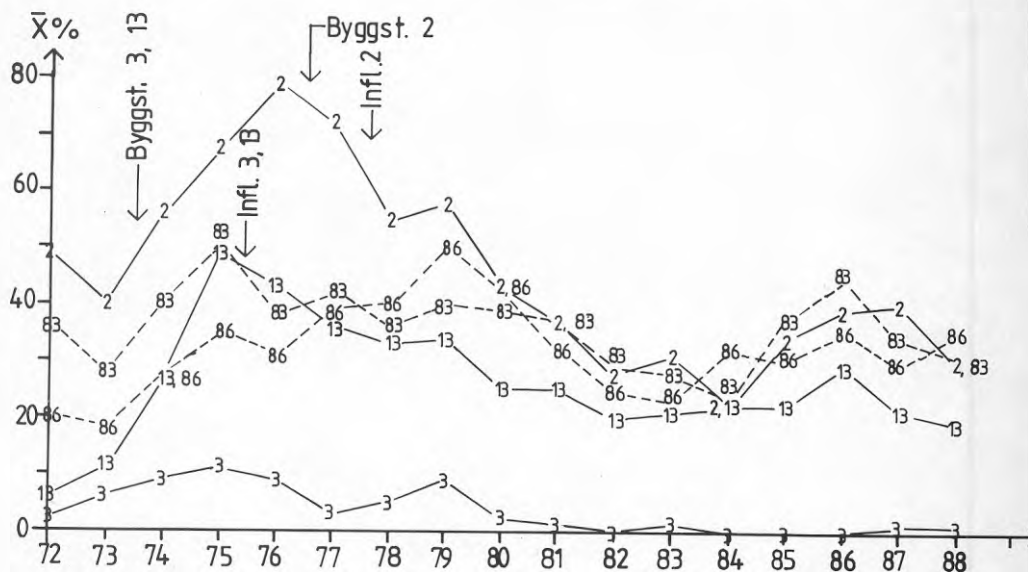
Figur 8. Täckningsgradsutveckling för ris (huvudsakligen blåbär) i blåbärsgranskog.

Blåbärsgranskoogar. I bebyggelseområdet hade blåbär en uppåt-gående trend, som synes ha brutits efter inflyttning. Därefter har täckningsgraderna minskat något i förhållande till referensytorna, som varit tämligen konstanta. Se figur 6. De kala markytorna har ökat. Efter 5-6 år synes ytorna stabilisera sig.

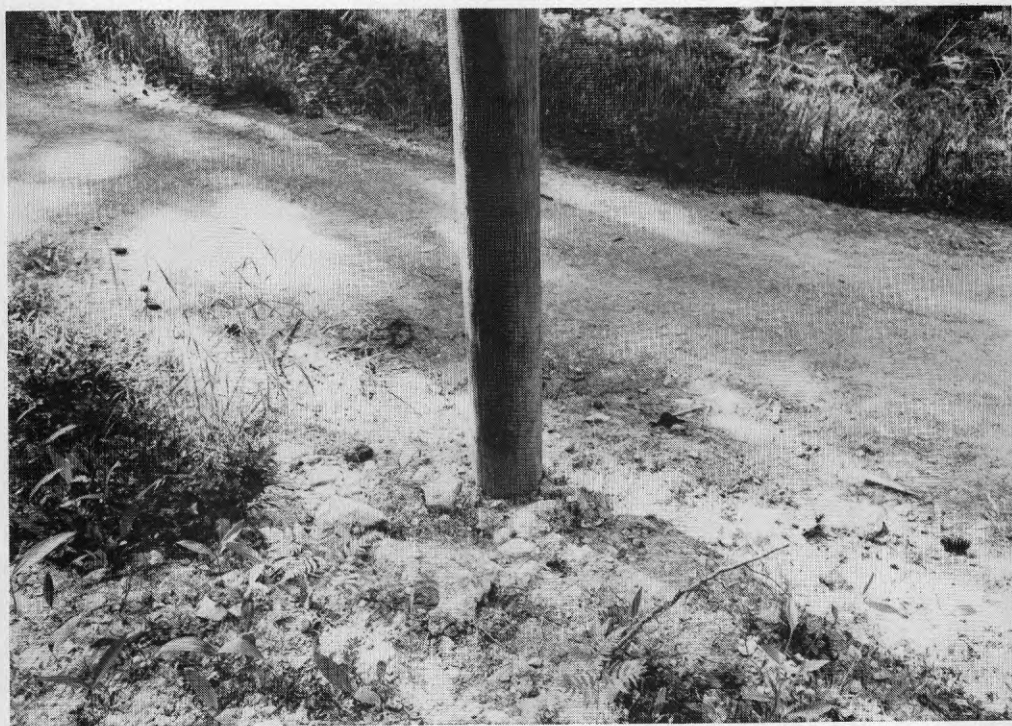
Figur 9. Jorden kring stolpen har grävts om när man satte dit den.

Där marken skadats genom byggandet har man sått gräs. Om sådden skett på naturlig, på platsen befintlig jord har blåbär börjat vandra in i gräset efter två år, men kolonisationen är inte avslutad efter 12 år (Se figur 7 och 8). Om man fört på främmande jord (matjord) och sått har det tagit upp till 10 år innan kolonisationen börjat (Se figur 9 och 10), men den har också börjat snabbare (efter ca 3 år) i mycket tät grenskog. En kolonisation av "skogsväxter" synes alltså vara beroende dels av jordsubstratet, dels av nedfallet av barr och övrig påverkan från träden.

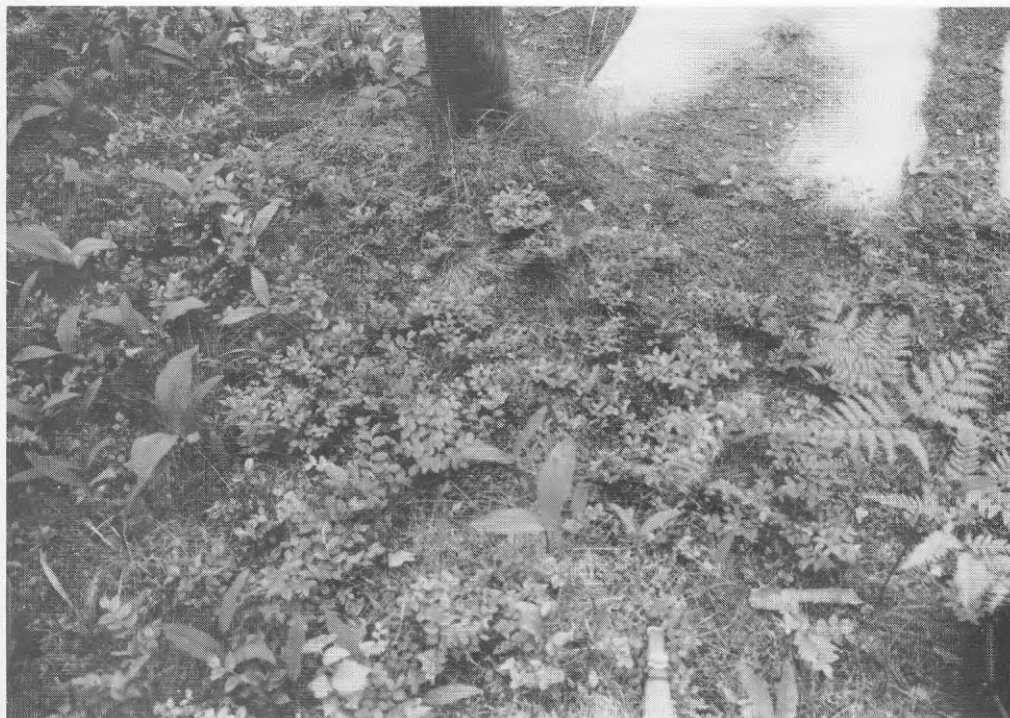
Figur 10. 9 år senare är jorden väl koloniserad av ormbunkar, blåbär m m. Kolonisationen går snabbt i skog på naturlig jord.

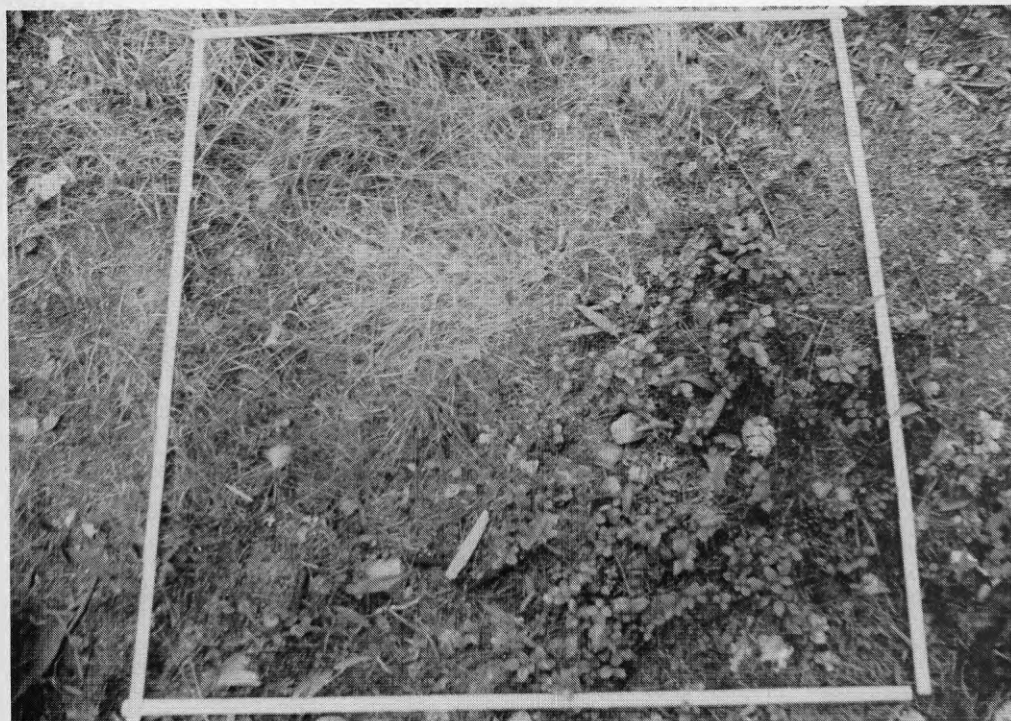
Figur 11. I rutans övre vänstra halva har matjord förts på och gräs såatts. Den nedre högra halvan är orörd jord med blåbär.

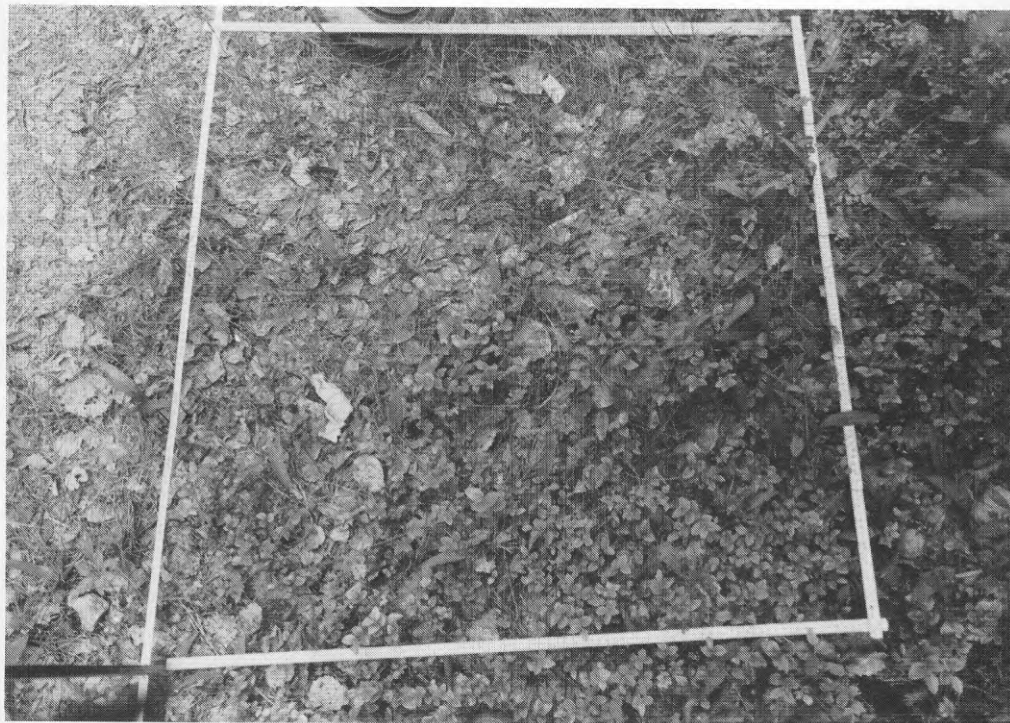
Figur 12. Ännu 12 år efteråt har blåbärsriset bara trängt några cm in i matjorden. Den rätta markorganismbalansen i matjorden som krävs, för att skogsväxter ska vandra in har ännu inte etablerats, trots att rutan är belägen i barrskog.

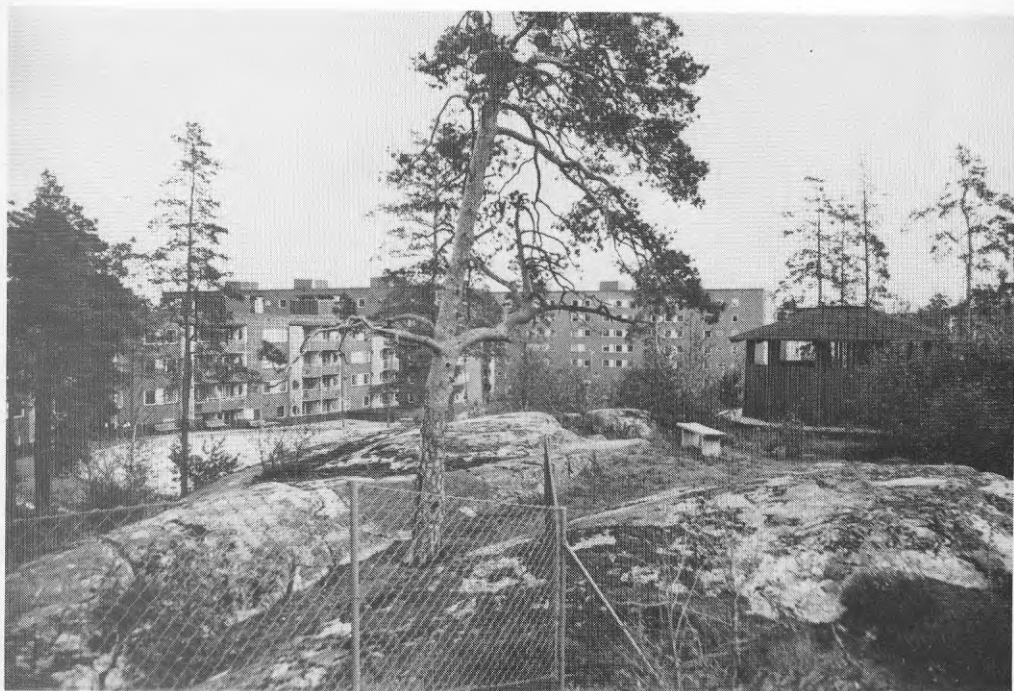
Figur 14. En bergklack inom bebyggelsen tre år efter byggstart, två år efter inflyttning.

Utseendemässigt är det mest anmärkningsvärda, att slytillväxten sedan exploatering färdigstälts har varit markant i alla vegetationstyper, även de torra och näringsfattiga hållmarkerna. Se figur 12-13. I friska och fuktiga marker har ett nytt trädskikt bildats. En bi-effekt av detta är, att människor som bor i lägenheter som vetter mot skogen, har fått det betydligt mörkare inomhus jämfört med när de flyttade in. Parkenheten har i en del områden gallrat och röjt för att till viss del kompensera igenväxningen.

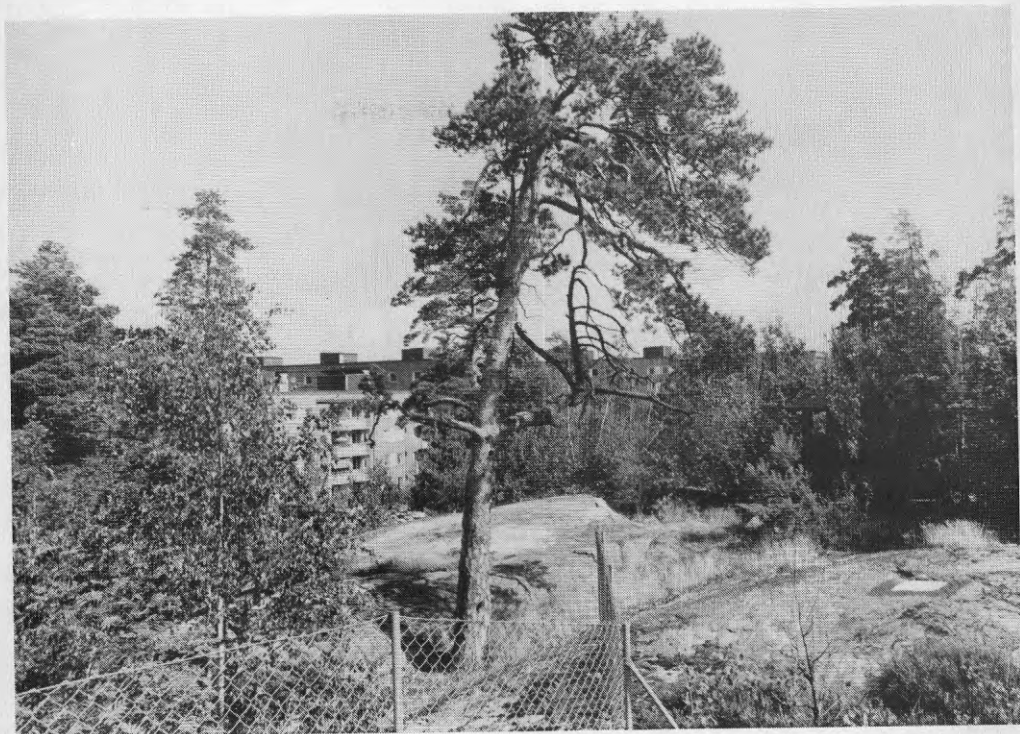
Figur 15. Samma bergklack 10 år senare. Bland det mest påtagliga i alla provytor, även sådana här torra och näringsfattiga, är den kraftfulla tillväxten hos sly.

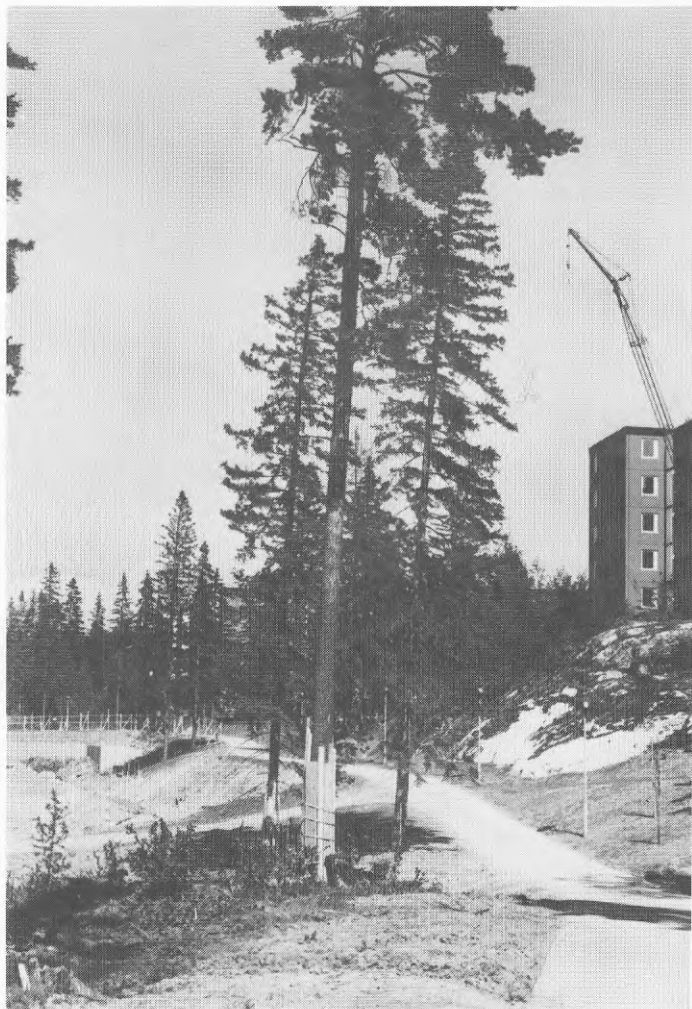
Figur 16. Mellan tallen och de två granarna har man schaktat jord och sprängt, varvid alla tre träden fått allvarliga rot-skador. Lägg också märke till de små slyplantorna på den orörda marken nedtill till vänster. Mellan slyplantorna och gångvägen har matjord förts på.

Där tillväxten hos slyet resp hos planterade träd kunnat jämföras i fotografier, har tillväxten hos sly på ostörd naturlig moränjord varit större än tillväxten hos planterade träd på matjord, figur 14-17. Flera bidragande orsaker kan tänkas.

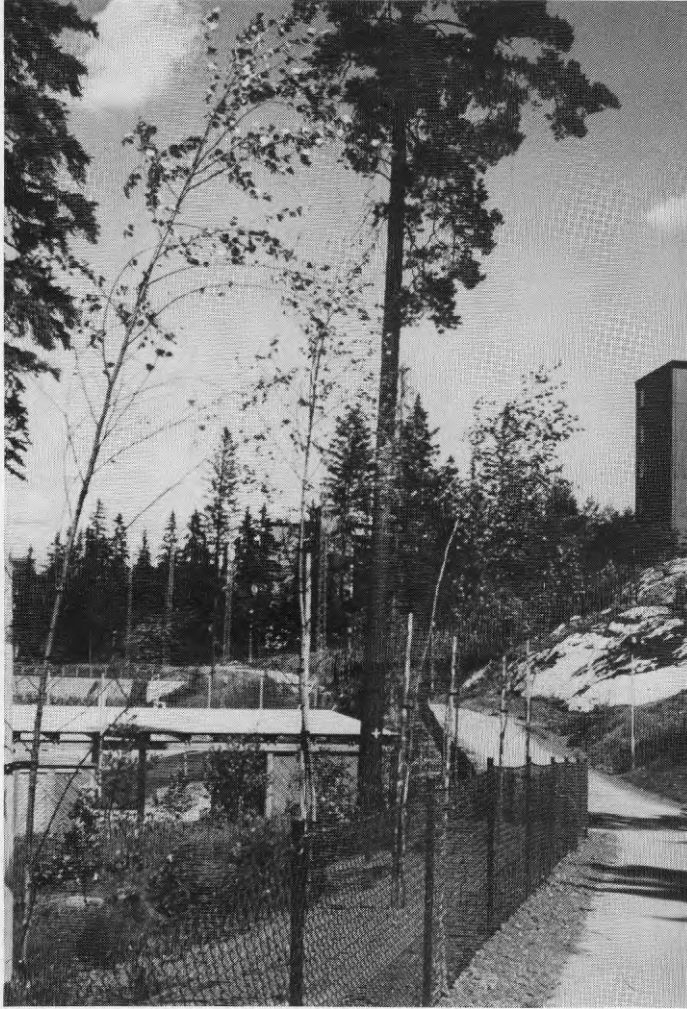
Figur 17. Ett år efter figur 14. Björkarna har planterats i matjordsremsan. Granarna har dött av schaktskadorna, medan tallen klarat sig.

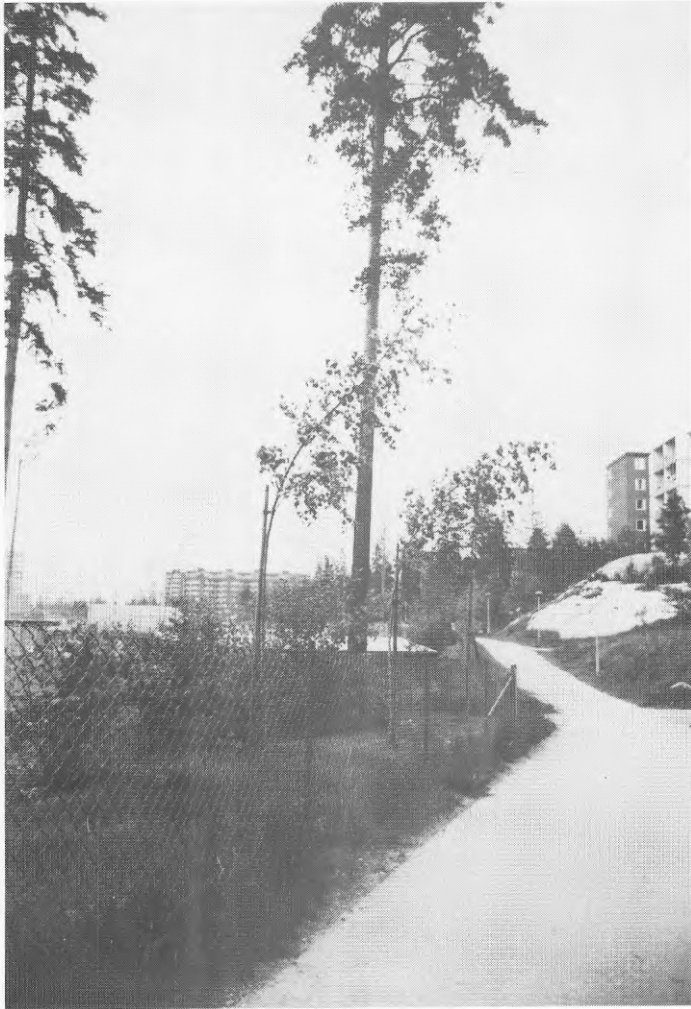
Figur 18. Tre år efter figur 14. Slyet börjar sätta fart i tillväxten, men de planterade björkarna har nästan inte vuxit alls.

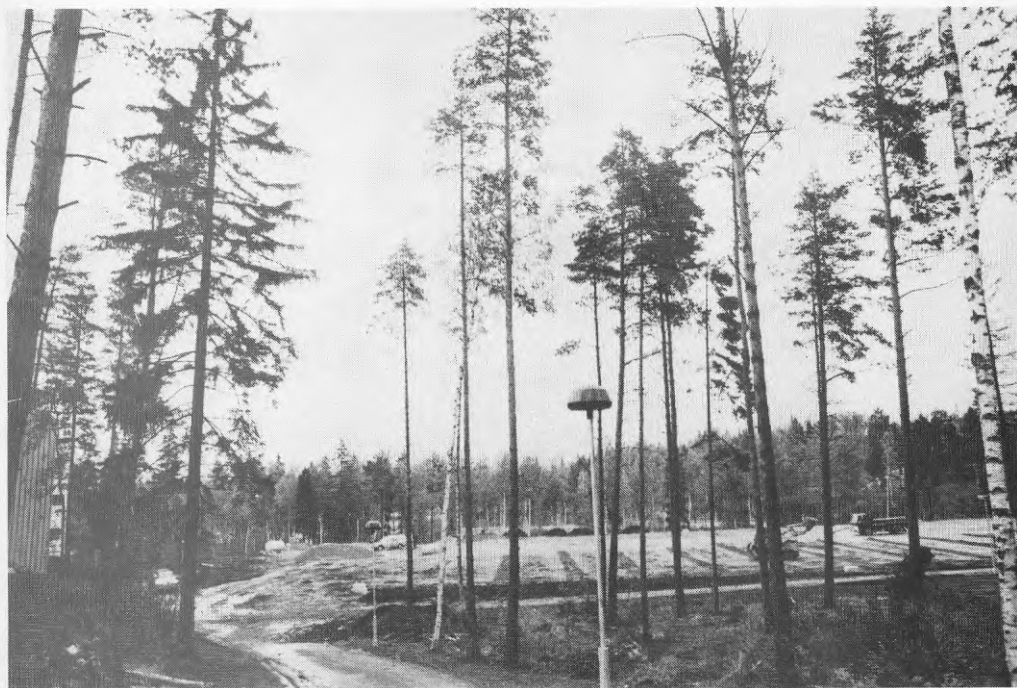
Figur 20. Inför byggandet av idrottsplatsen har skog avverkats, och ytterligare träd har fallit för vinden, så att beståndet glesats ut.

I tidigare rapporter har konstaterats, att träd som bevarats på låglänta vattensjuka marker är känsliga för vindfällning i byggskedet. Vid en yta (nr 10) förekom många sådana vindfällen, och andra träd dog pga skador genom schaktning eller fyllning. Minskad konkurrens om vatten, ljus och näring har här gett en s k hyggeseffekt, och slytillväxten efter det att påfrestningarna upphört har varit särskilt kraftig, se figur 18 och 19.

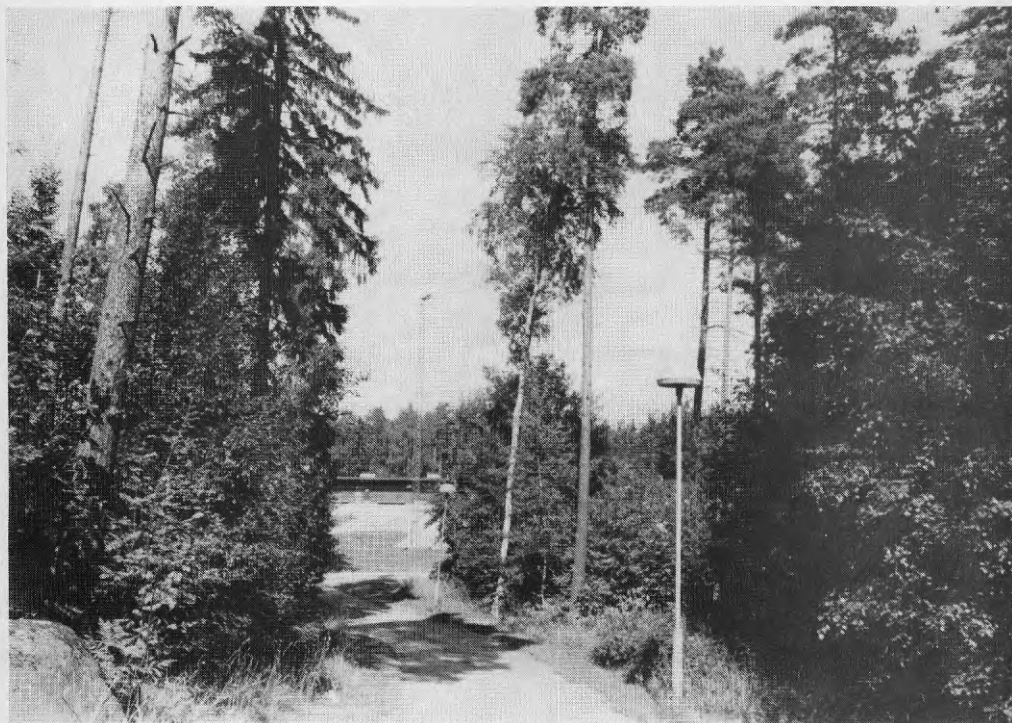
Figur 21. Tolv år senare har den kraftfulla slytillväxten på den fuktiga och ganska näringsrika marken gett området en ny karaktär.
