R104:1989

Miljöeffekter från utsläpp av salt djupgrundvatten i Klintehamnsviken

Hans-Georg Wallentinus

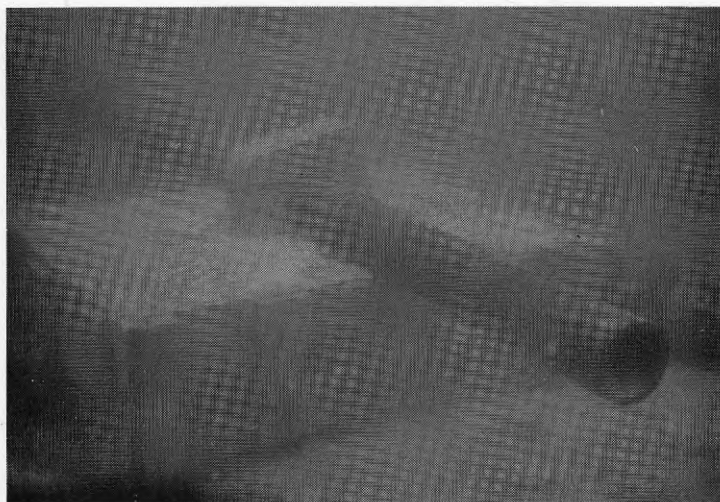
Bild 1. Undervattensfoto av rörmynningen i Klintehamnsviken (se fig. 2). Foto: L-O Andersson.

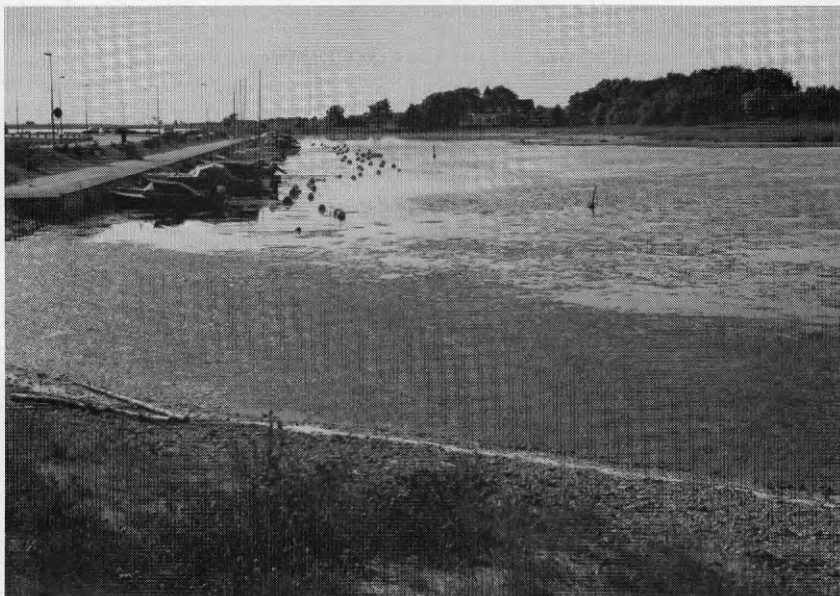
Bild 2. Indrivna brunalger vid småbåtshamnen i Klintehamn, slutet av juni 1986. Foto: P-G Olsson.

Vid ungefär samma tidpunkt noterades också en kraftig ansamling av drivande alger i Klintehamnsviken. Av foton att döma (bild 2) bör det ha rört sig om brunalger av något av eller bägge släktena brunslick (*Ectocarpus*) och trådslick (*Pilayella*), vilka normalt växer som bottenvegetation bl a på Klintehamnsvikens botten.

Om dessa alger lever när de lossnar från botten kommer de genom sin fotosyntes att under dagen producera syre, som avges till det omgivande vattnet. I vissa fall kan mycket höga syrevärden uppmätas i vattnet, man kan t o m få "övermättnad", dvs. vattnet kommer tillfälligt att innehålla mer syre än som normalt kan lösas i det. Som exempel kan nämnas mätningar i Brunnsviken i Stockholm där vi under soliga dagar kunde mäta syremättnader på upp emot 200%. Om det järnrika, varma odvaldsvattnet träffar på detta syreövermättade östersjövatten är det sannolikt att det sker en mycket snabb oxidering av järnet till järnhydroxid. Med

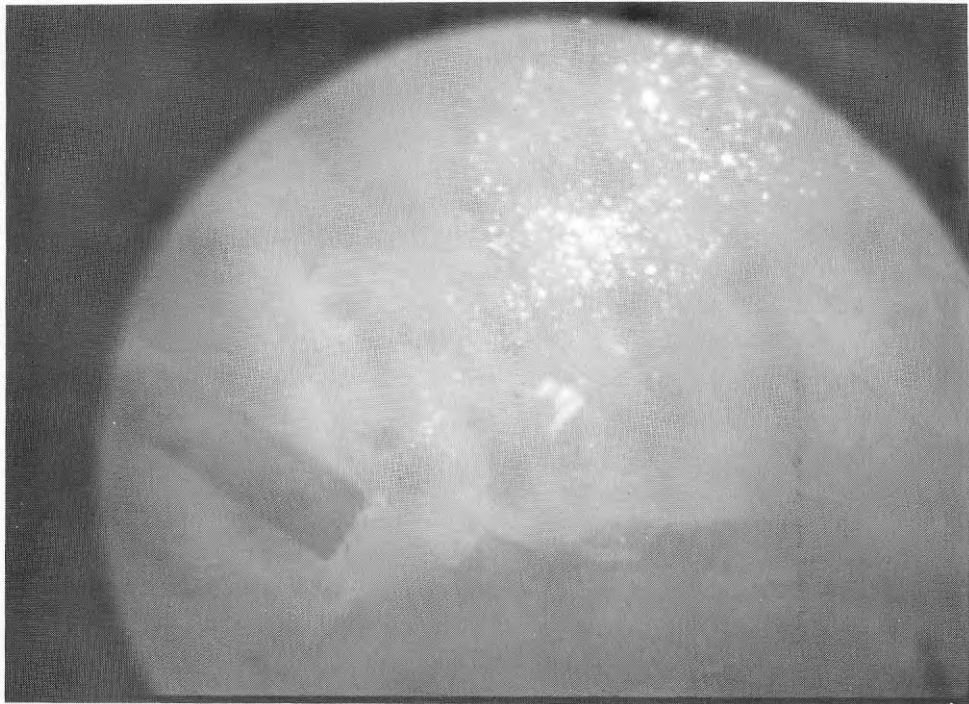
Bild 3. Utsläpp av salt grundvatten. Kontaktzonen mellan de två, olika salta vattenmassorna, syns som ett "dimligt" område utanför rörmyningen. Foto via vattenkikare: H-G Wallentinus.
