R115:1989

**Konvertering av direktelvärm
till vattenburet system**

Utvärdering

**Hans Bäckberg
Kjell Schroeder**

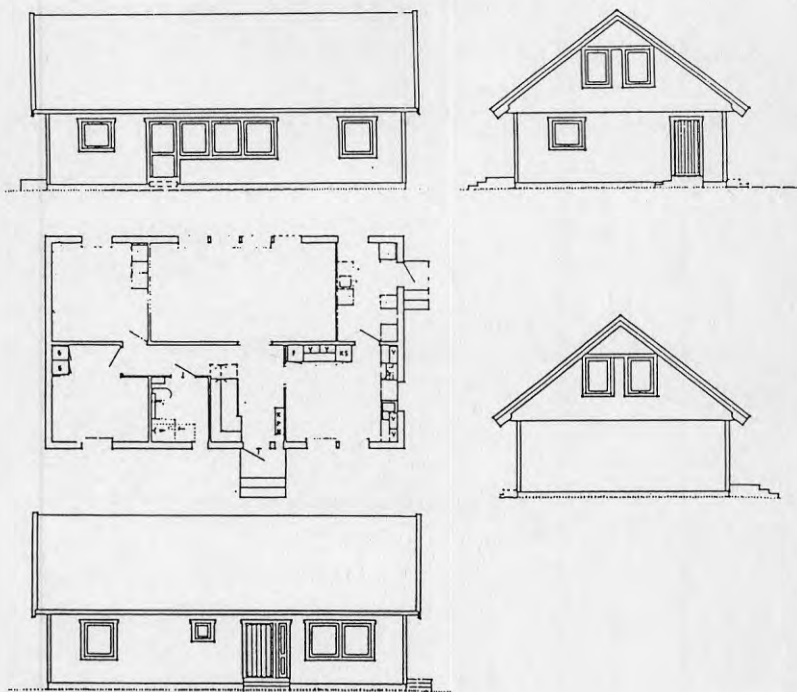
Figur 2.1 Provhuset. Bottenplan och fasader.

Mätningarna har utförts i ett 1 1/2 planshus beläget i Ekerö kommun, som i öster gränsar till Stockholm. Byggnaden är av fabrikat Hjaltevadshus, typ Folkhemmet och har en total bostadsyta på 153 m². Huset är tillverkat monteringsfärdigt på fabrik, och uppfördes 1985. Fasaderna är beklädda med träpanel. Värmeisoleringen är utförd enligt gällande Svensk Byggnorm och effektbehovet vid en utomhustemperatur på -20 °C är beräknad till 6,6 kW. Ventilationssystemet är försett med en mekanisk fläkt på frånluften samt tilluftdon i fönstren. Frånluftsfläkten är kopplad till en värmepump, som producerar tappvarmvatten. Bottenplan och fasader på huset visas i figur 2.1.

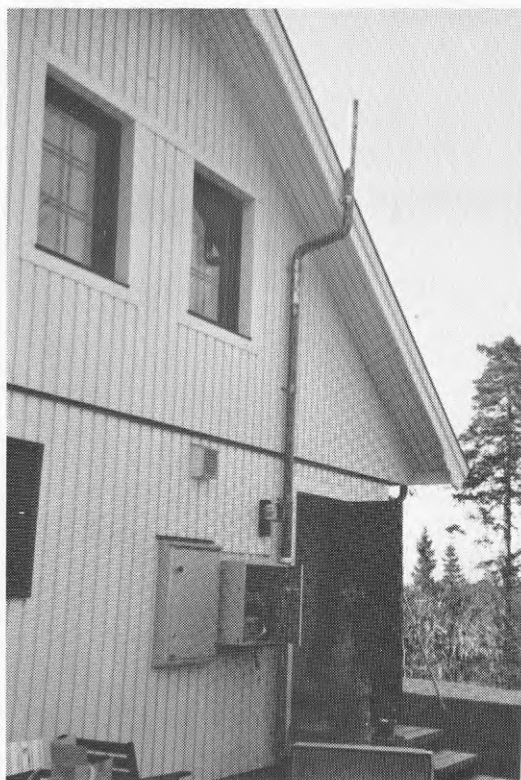
Figur 4.2 Peakheater med skorsten.

Aggregatet består av en Eberspächer diselvärmare av den modell, som används till extravärmare i fordon. Värmarer är kompletterad med en värmväxlare till vatten på avgasröret. De avkylda avgaserna leds från peakheaterboxen ut till ett vertikalt "stuprör" av koppar, som användes som skorsten. Skorstenen mynnar normenligt över tak och är dessutom öppen i botten vid marknivå. Rökgaserna blandas då med friskluft och en låg temperatur erhålles i skorstenen, som då inte behöver isoleras.

Vid lägre utomhustemperaturer blev den oisolerade skorstenen för kall och det kondensvatten som bildades vid inloppet från peakheatern frös till is innan det hade runnit ut ur skorstenen.

Vid längre tid med låg utomhustemperatur, som i slutet av period 1, bildades då en massiv ispropp i den nedre delen av skorstenen. Yttemperaturen på skorstenen steg då till 35 - 40 °C och peakheatern stannade efter ytterligare en tid då avgasröret blockerats.

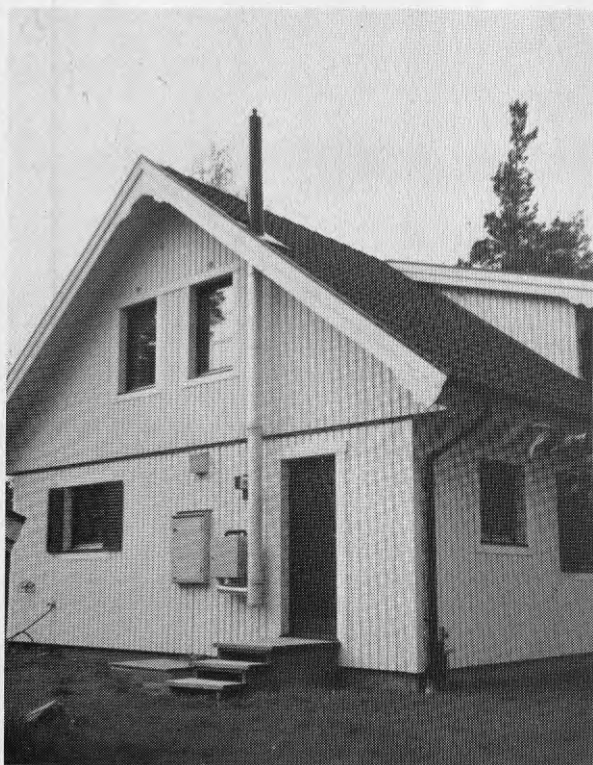
Figur 4.3
Peakheater med
den nya skor-
stenen på plats.

Den peakheater som monterades i april -89 består av en Eberspächer dieselvärmare av samma typ som den först monterade. Värmeöverföringen från peakheatern till husets konvektorkrets sker genom en värmväxlare, som är placerad inne i huset. Detta innebär att peakheatern arbetar i en separat glykolfylld krets. Arbetstemperaturen i denna krets bestäms av peakheaterns interna termostat och kan hållas på en konstant och högre nivå än vad som var fallet vid den först monterade anläggningen.

Skorstenen som också ersattes vid ombyggnaden består av ett stålrör med inre diameter av 50 mm och är isolerat med 60 mm mineralull. Denna skorsten är sotningsbar.

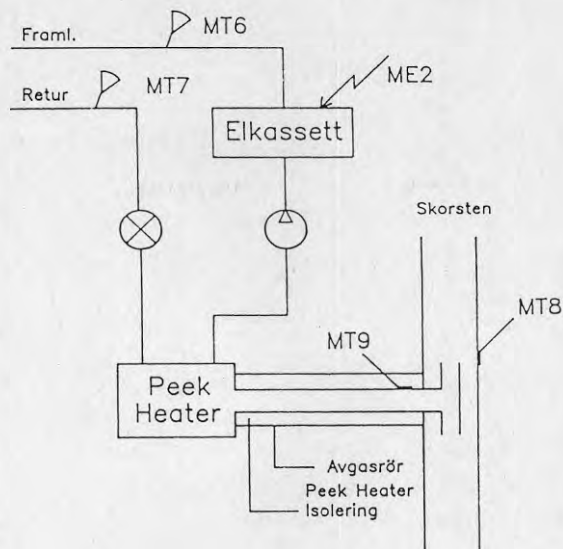
Figur 6.1 Givare i energisystemet.

Temperaturnivåerna inomhus uppmättes i bottenvåningen och övervåningen på en höjd av 1,8 m över golvet. I bottenvåningen var givaren placerad i direkt anslutning till husets reglercentral. Givarnas placering framgår av figurerna 5.1 och 5.2. Temperaturen utomhus uppmättes vid husets nordöstra hörn, på en höjd av 3 m över mark och 0,6 m från husväggen. Utomhusgivaren var försedd med skydd mot direkt solstrålning. Givarna i energiproduktionssystemet redovisas i figur 6.1.

MT1, MT2	Framlednings och returtemperatur i uppvärmningssystemet. Givarna är monterade som anliggningsgivare och försedda med isolering.
MT3, MT4	Inomhustemperatur placerade i bottenvåning och övervåning.
MT5	Utomhustemperatur.
MT6, MT7	Framlednings och returtemperatur i uppvärmningssystemet kopplade till energimängdsmätaren.
MT8	Yttemperatur på avgaskanal från peakheater. Givaren placerad under isolering i peakheaterns apparatskåp.
MT9	Yttemperatur på skorstenen, placerad 100 mm ovanför och på motsatt sida inloppet från peakheatern.

ME1	Total elförbrukning i huset.
ME2	Tillförd el till elkasset.
ME3	Tillförd el till värmepump.
MQ1	Energi till uppvärmningsystem.

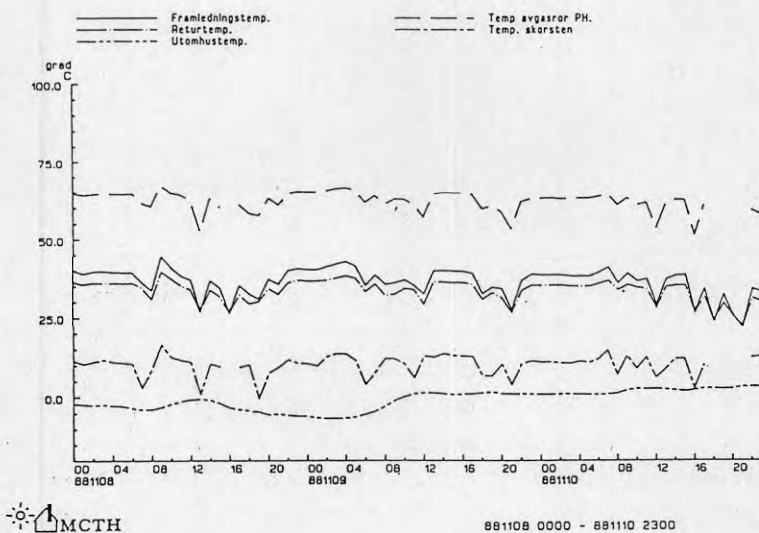
Figur 7.2 Timvärden för temperaturer för tre representativa dygn under första delen av mätperiod 1.

Då framledningstemperaturen endast i undantagsfall överstigit 45 °C (se figur 7.2) medför detta att

Temperaturdifferansen mellan framledning och returledning har vid en utomhustemperatur på ca -2 till $+2$ °C och en framledningstemperatur på ca 40 °C varit ca $2,5$ °C. I figurerna 7.2 och 7.3, redovisas temperaturnivåer och energiflöden för 3 representativa dygn under mätperioden.

Temperaturer uppmätta på och i anslutning till skorstenen vid skilda klimatförhållanden redovisas i figurerna 7.2 och 7.4 i detta avsnitt och motsvaras av de tidigare redovisade perioderna.
