**Sandwichelement av
uretancellplast**

Brandtekniska egenskaper

SANDWICHELEMENT AV URETANCELLPLAST
BRANDTEKNISKA EGENSKAPER

Brandprovningar utförda vid Statens Provnings-
anstalt, Laboratoriet för brandteknik i Borås.

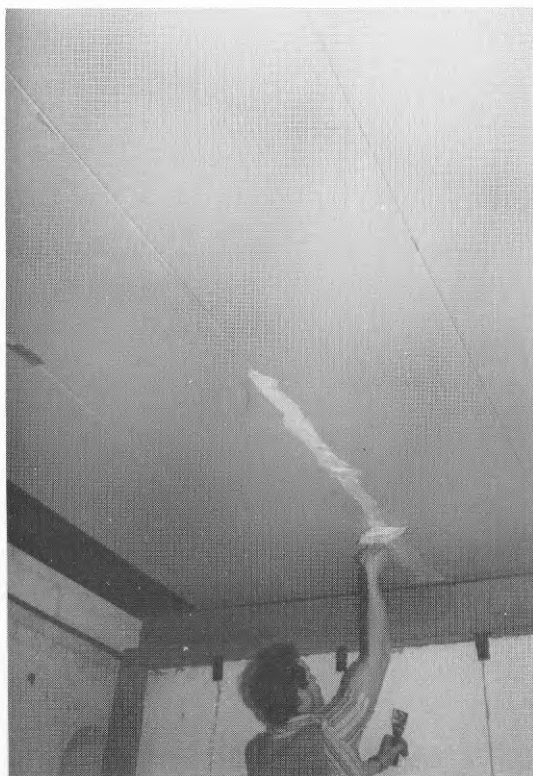
Bild 1.2
Elementen fogades sam-
man och spacklades från
undersidan.

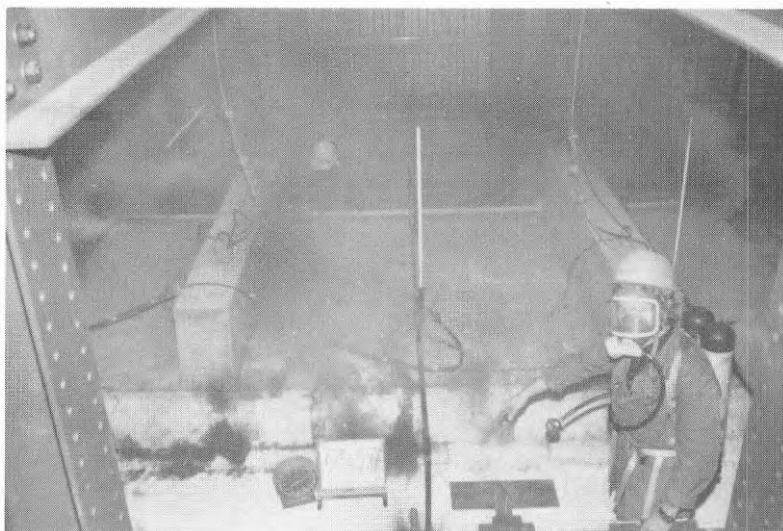
Bild 1.6

12 minuter: Rökutvecklingen ökar. Röken kommer ut mest genom otätheter runt brandugnen.

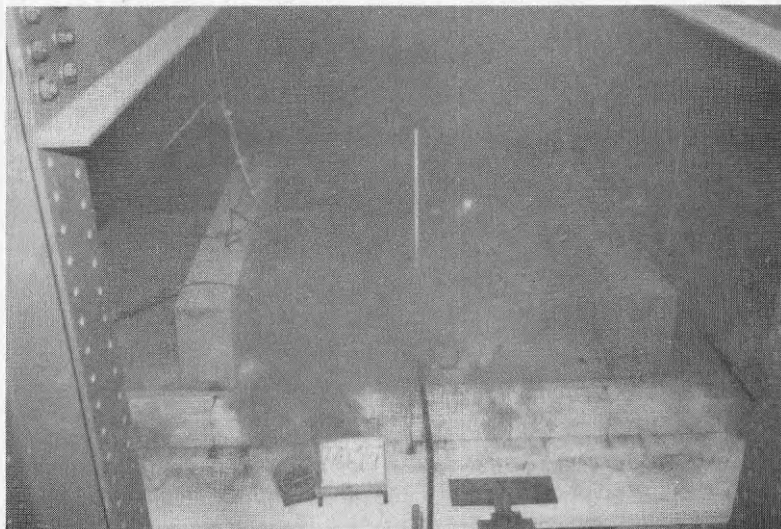
Bild 1.7

13 minuter: Sticklågor vid långsidorna.

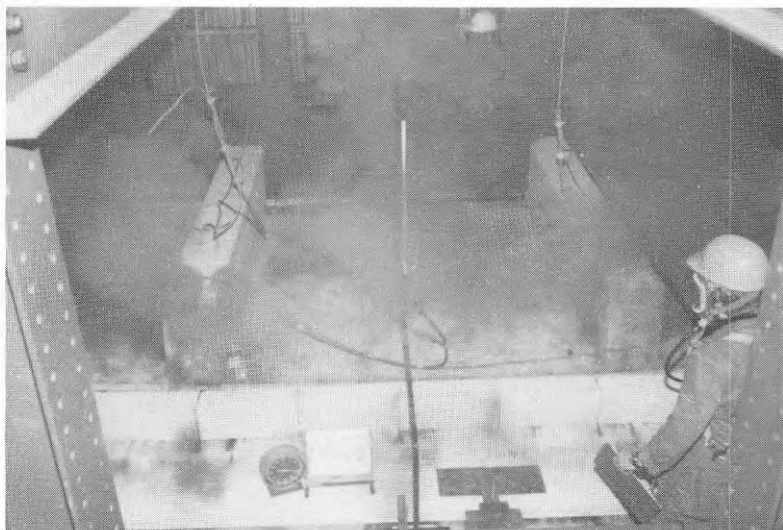
Bild 1.9

17 minuter: Tilltagande rökutveckling.

Uppmätta deformationer illustreras i diagramform i Fig. 1.5.31. Den största registrerade nedböjningen mätt efter 17 minuter var 44 mm för element 1 och 45 mm för element 2. Deformationshastigheten varierade något. Under första 5 min var tillväxten av nedböjningen ca 2 mm/min; mellan 5:e och 10:e min endast 0,2 mm/min; mellan 10:e och 14:e min 1,3 mm/min. Den största tillväxten skedde mellan 14:e och 17:e min, 5 mm/min. Se även bild nr 1.9, 1.11 och 1.12.

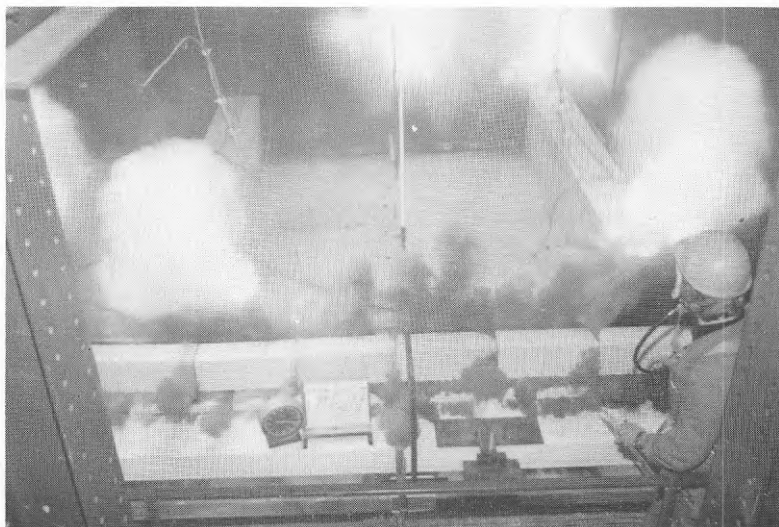
Bild 1.10

17 min. 30 s: Eldkvastar slår ut vid långsidorna.
Kraftiga explosioner.

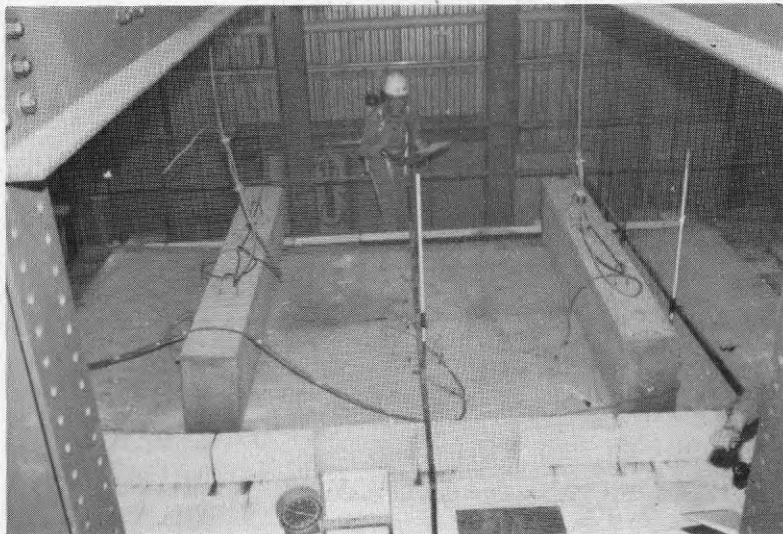
Bild 1.11

19 minuter: Avtagande rökutveckling.

Nedböjning mera synlig.

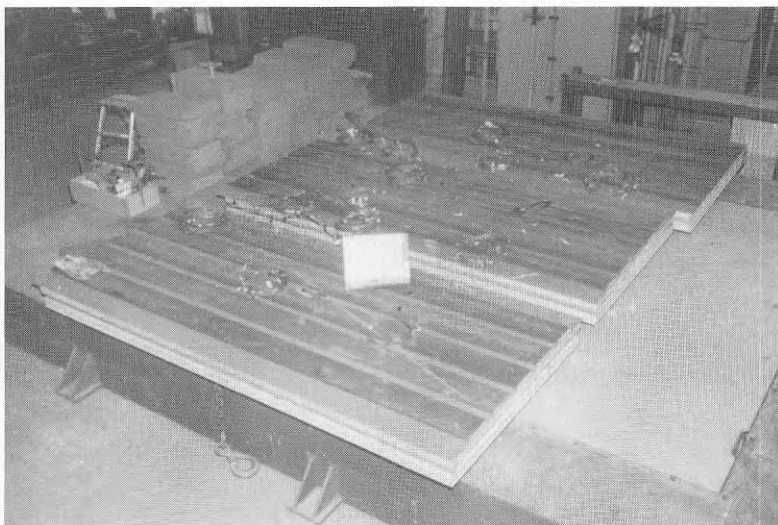
Bild 2.2
Väggelement före monteringen. Alla termoelement på plats.

Elementen sammanfogades med enkomponent fogskum och på eldsidan spacklades med sandspackel. Bilder från monteringen återfinnes i bilaga 2, bild nr. 2.2 - 2.4.

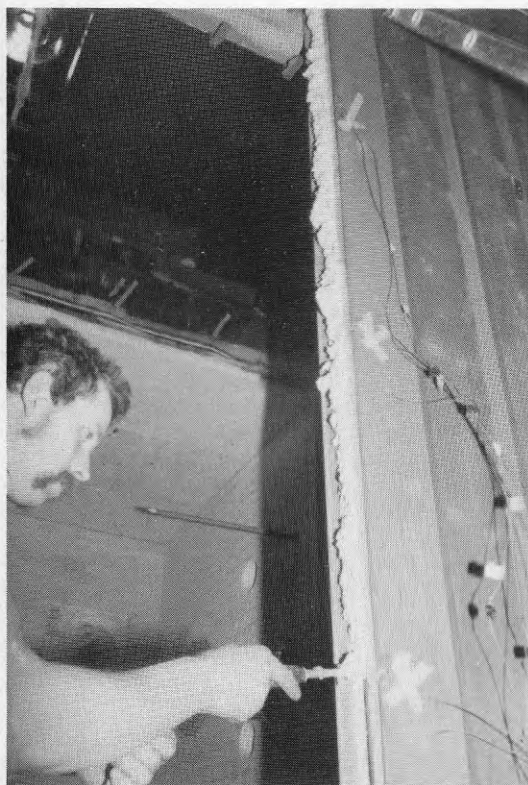
Bild 2.4
Fogskum sprutas i fogen
sedan trycks elementen
ihop.

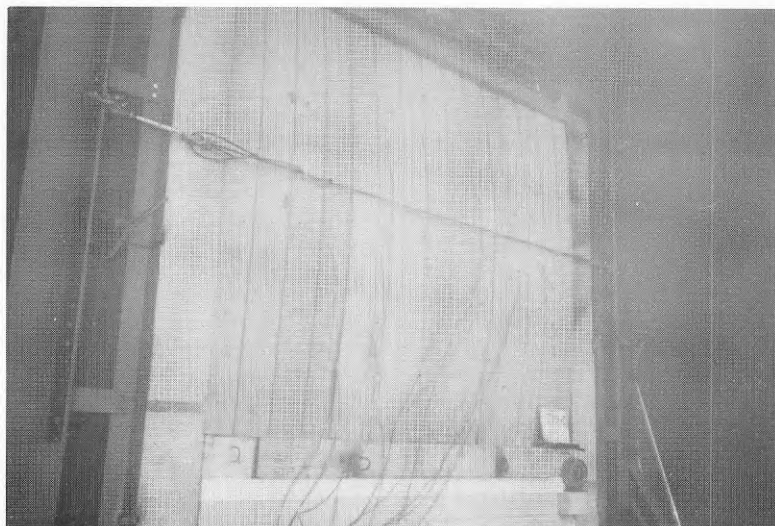
Bild 2.9

27 min. 15 s: Väggen bågnar ut och kollapsar under belastningen.

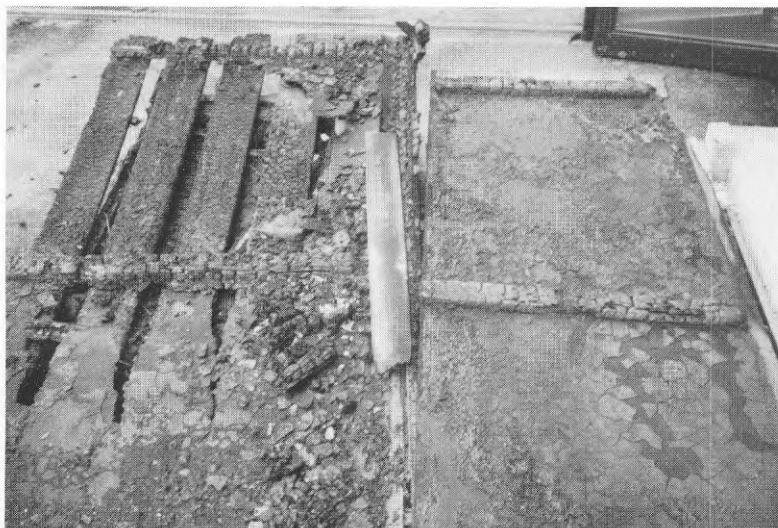
Bild 2.10

Rester av väggen efter släckningen.
