## Byggnaders tillgänglighet för synskadade

Utvärdering av lösningar utformade  
med hänsyn till personer med nedsatt  
orienteringsförmåga

R93:1980

Denna rapport hänför sig till forskningsanslag 760842-2  
från Statens råd för byggnadsforskning till Inst. för  
byggnadsfunktionslära, LTH, Lund.

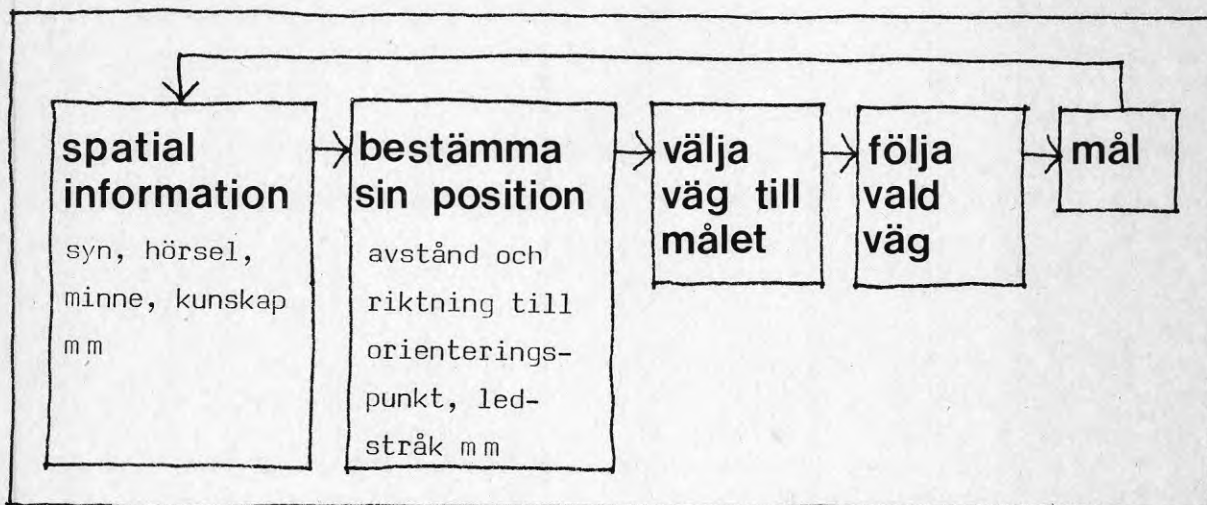
FIGUR 1.1 Lösning av orienteringsproblem

För att lösa ett orienteringsproblem behövs information från olika sinnen. Informationen samverkar så att den blir optimal först då man kan samordna intrycken. Sinnena samverkar också så att information från ett sinne styr uppmärksamheten hos ett annat. När man ska gå över ett övergångsställe tittar man t ex åt det håll från vilket man hör ljudet av en bil. Största delen av den spatiala informationen får man via synen, enligt vissa uppgifter 80%. Exakt vilken roll synen spelar vid orientering vet man dock inte.

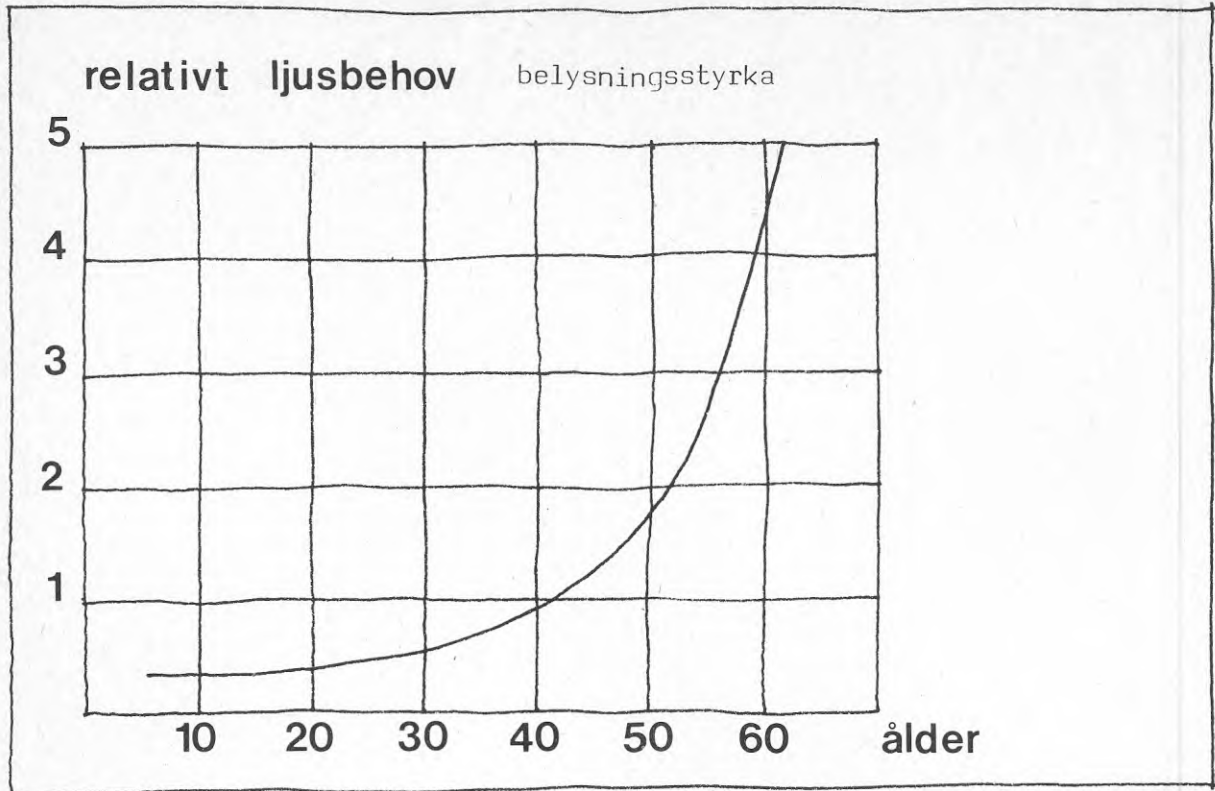
FIGUR 1.11 Relativt ljusbehov för läsning vid olika åldrar

Svagt ljus medför att synskärpan, kontrastkänsligheten och synhastigheten blir låg samt att färguppfattningen blir dålig. Felaktigt ljus kan dessutom leda till trötthet, huvudvärk och allmänt nedsatt prestationsförmåga.

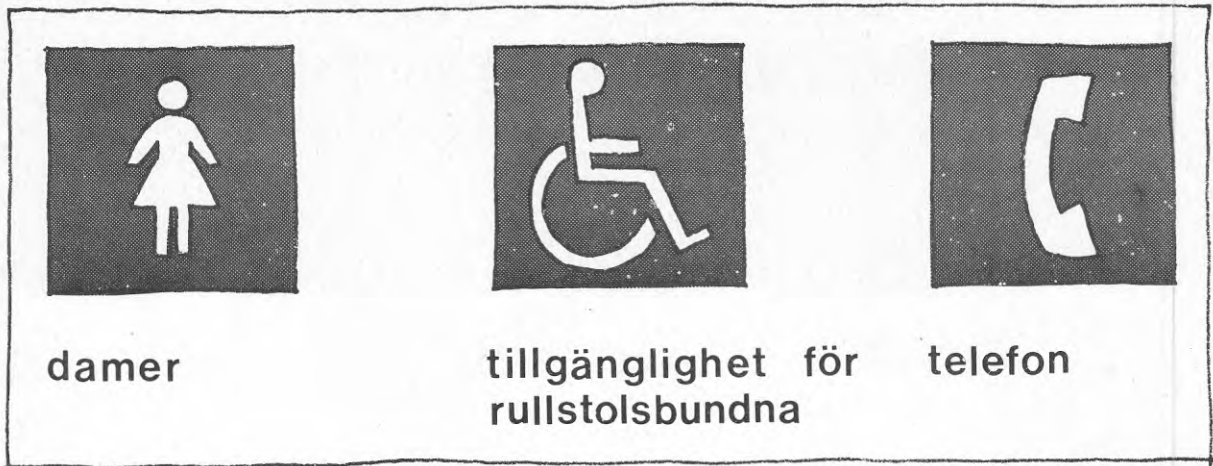
FIGUR 1.26 Exempel på symboler enligt Byggnadsstyrelsens skyltstandard

Skyltar måste vara så utformade att de går att läsa både visuellt och taktilt. För visuell läsning är 140 - 160 cm (ögonhöjd) från golvet lämplig höjd och för taktil läsning något lägre, 130 - 140 cm. Hänsyn ska också tas till läsbarheten från sidan då man är i rörelse.

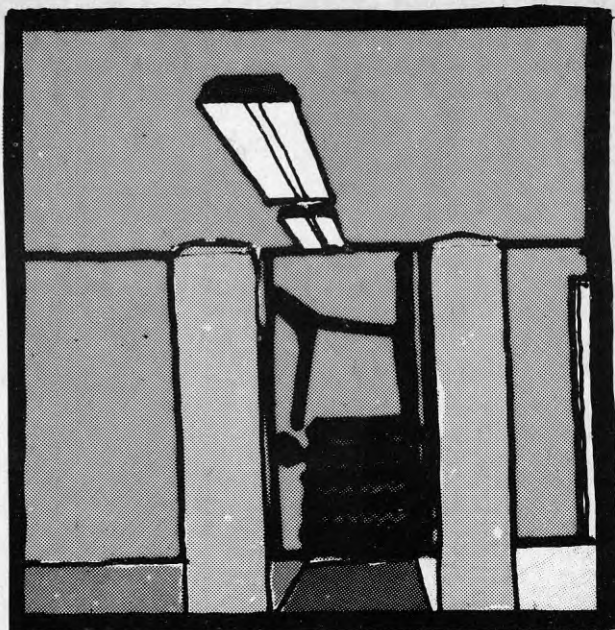
Dörrar och dörrfoder var markerade med bruna och orange färger som kontrasterade mot varandra och mot den vita väggen. Utgångsdörren markerades i vissa försök med punktbelysning som varierades mellan försöken. En räfflad gummimatta var placerad framför utgångsdörren och framför en av dörrarna mot korridoren. Försök gjordes såväl med som utan matta.

Punktbelysningen gjorde att mattan och dörrens färg framträdde tydligt och underlättade orienteringen för synsvaga. Blinda följde ofta väggen med käppen och kände då gummimattan.

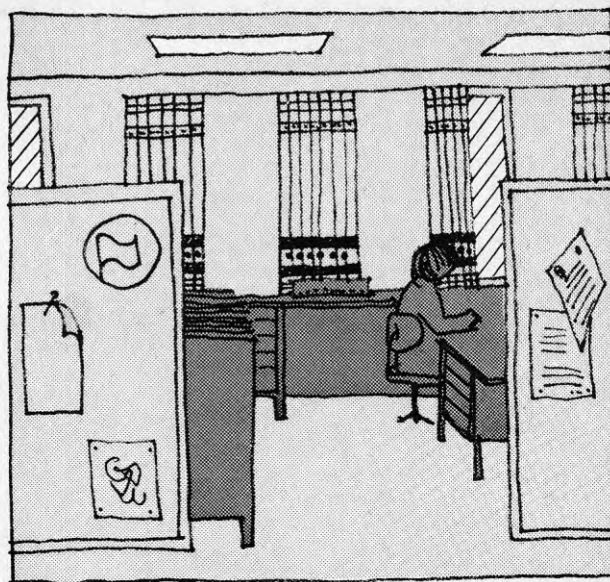
Varje arbetsplats är avgränsad med hjälp av skärmar, ca 150 cm höga. Rummet ger ett rörigt intryck. Det blir omöjligt att hitta bland skärmarna. Dessutom är risken att man kolliderar med skärmarna eller möbler stor. Både golv och skärmar är gulaktiga.

Rummet har heltäckande matta vilket ger en dämpad akustik som det är svårt att orientera i. Här finns också ett kontinuerligt brus från luftkonditioneringsanläggningen. Detta ljudet är störande.

golv: gulspräcklig heltäckningsmatta, kring 40 40-Y40R  
 skärmar: grågula, textil  
 möbler: trävita
