Värmelager i lera

**Utvärdering
Söderköping**

VÄRMELAGER I LERA

Utvärdering
Söderköping

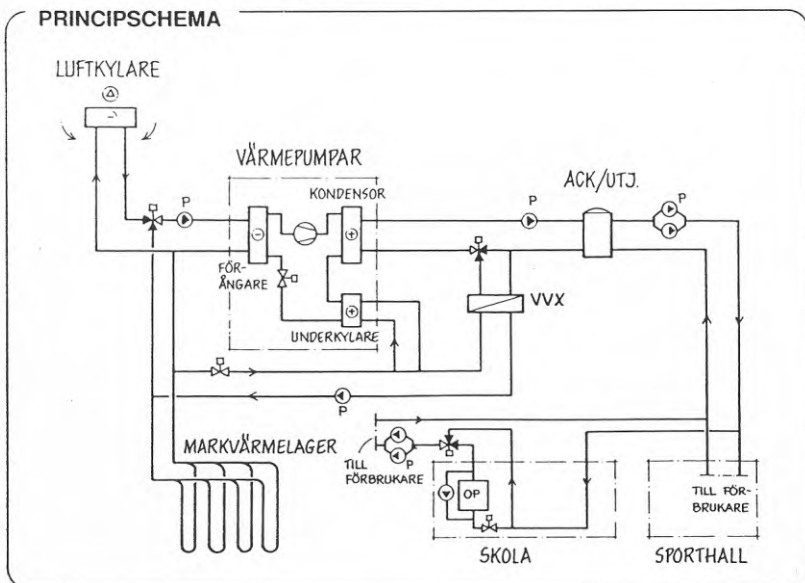
Energi hämtas från uteluften när utetemperaturen överstiger ca $0\text{ }^{\circ}\text{C}$. Överstiger värmepumpens kapacitet anläggningens värmebehov laddas lagret i första hand via värmepumpens kondensör och underkylare. Vid ökat värmebehov i anläggningen minskas värmeinlagringen successivt tills enbart underkylarna laddar lagret. Vid lägre utetemperatur än $0\text{ }^{\circ}\text{C}$ hämtas energi från lagret. Överstiger anläggningens värmebehov vad värmepumpen kan hämta från lagret kopplas oljepannorna in.

Figur 3.6. Förenklat principschema över anläggningen.

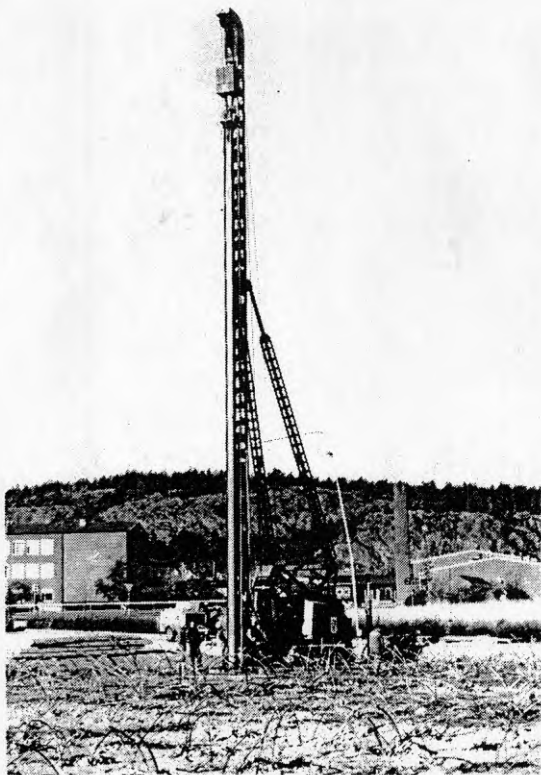
Med en pålkran och specialtillverkat verktyg, se figur 4.2, trycktes slang ner till 18 meter under markytan. Leran övergår på detta djup i sand och grus. Den använda pålkranen kunde trycka till 18 meter utan skarvning.

Figur 4.2. Pålkran med specialtillverkat foderrör.

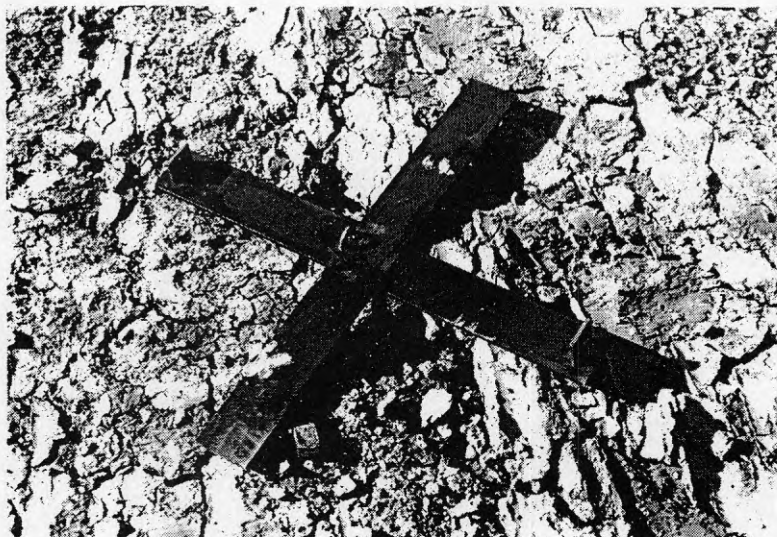
Figur 4.5. Bottenplatta för förankring av slangen.

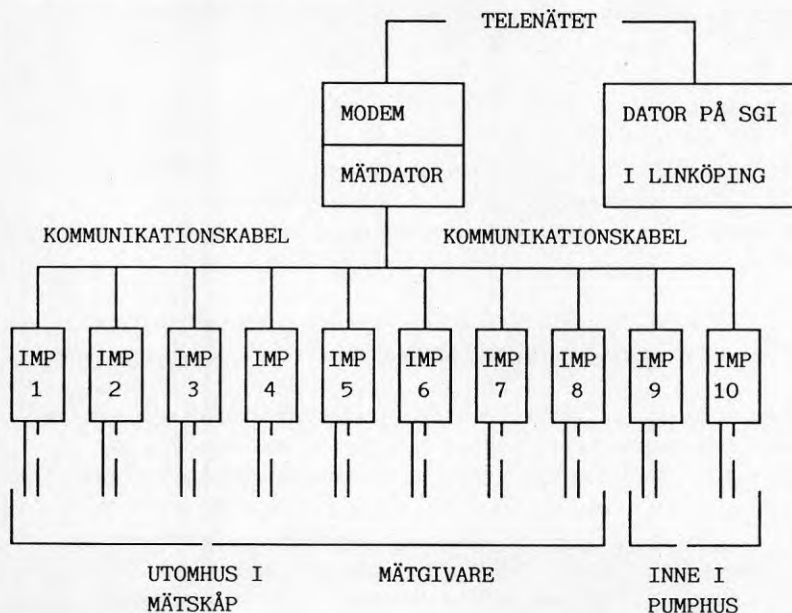
Mätprogrammet i datorn hämtar av mätgivarna genererade mätdata från samtliga tio mätstationer. Aktuella mätvärden kan även visas på den till mät datorn anslutna bildskärmen. Mätvärden som lagras i datorn kan vid behov överföras via telenätet till SGI i Linköping, se figur 5.1.

Figur 5.1. Schematisk uppbyggnad av det automatiska mätinsamlingsystemet i Söderköping samt anslutning till SGI i Linköping.

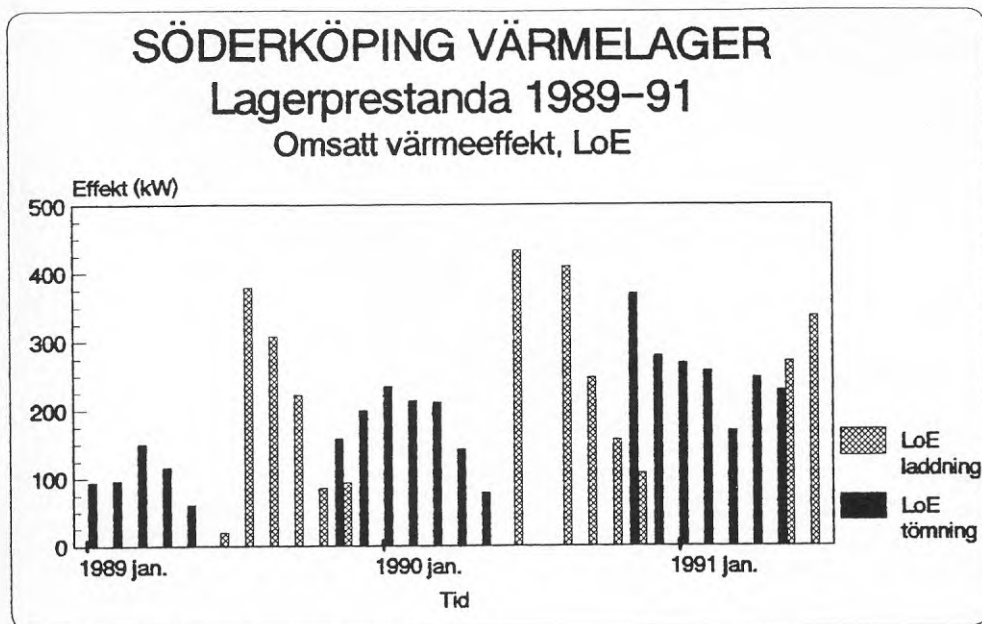
Inlagringseffekten i juni baserad på månadsmedelvärdet ligger kring 400 kW och sjunker successivt till ca 70 kW i oktober, se figur 6.7. Under september och oktober laddas lagret med underkylarna på värmepumpen som inte ger högre effekt. Att effekten sjunker under sommaren beror helt enkelt på att lagertemperaturen ökar efterhand som värme lagras. Inlagringseffekten i juni är drygt 1 kW/värmeväxlare eller 60 kW/meter värmeväxlare eller 15 W/meter slang. Effekten vid uttag varierar upp till knappt 400 kW.

Figur 6.7. Lagerprestanda, effekter till och från värmelagret.

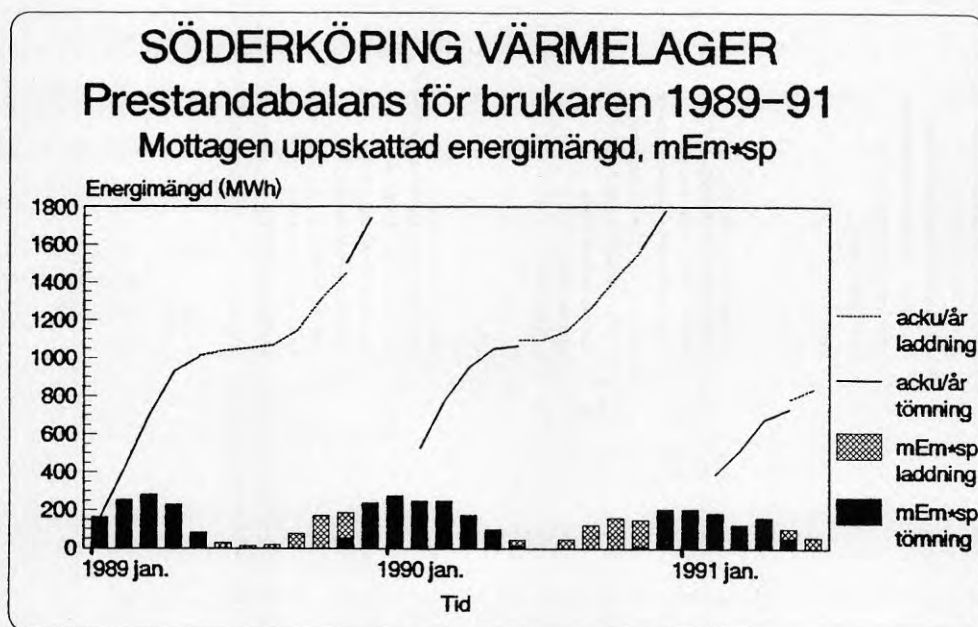
Figur 6.8. Levererad justerad energimängd till Ramunderskolan och sporthallen.

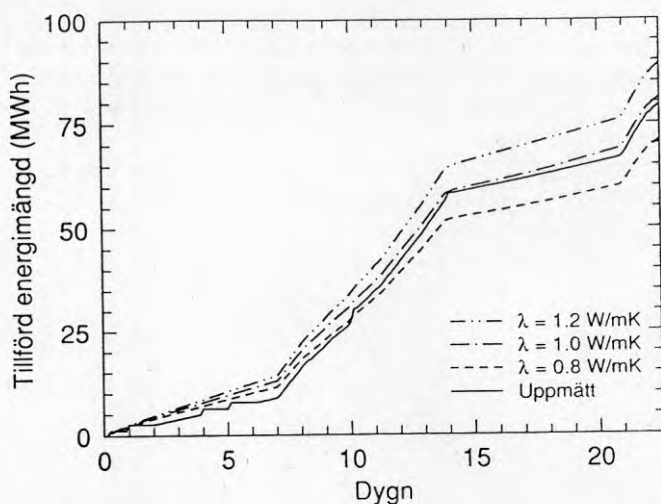
Resultatet av känslighetsanalysen presenteras i figur 7.6. Figur 7.1 visar ackumulerad tillförd energi under responstestet vid variation av markens värmeledningsförmåga λ . Markens värmemotstånd minskar då värmeledningsförmågan ökar. Drivande temperaturdifferens är proportionell mot skillnaden mellan inloppstemperatur och markens begynnelsestemperatur. Ett minskat värmemotstånd i marken medför därför att tillförd energimängd ökar. En osäkerhet i uppskattningen av värmeledningsförmågan på 10 % ger en osäkerhet i uppskattad tillförd energimängd vid responstestens slut på 5 MWh.

Figur 7.1. Uppmätt och beräknad tillförd energimängd i MWh som funktion av antalet dygn sedan responstestets start. Variation av markens värmeledningsförmåga λ i W/mK.

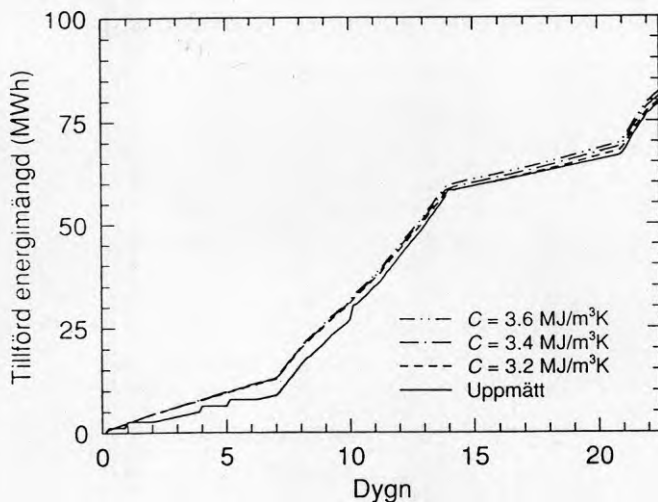
Figur 7.2 visar ackumulerad tillförd energi vid variation av markens volumetriska värmekapacitet C . Känsligheten för en ändring av denna parametrar är obetydlig.

Figur 7.2. Uppmätt och beräknad tillförd energimängd i MWh som funktion av antalet dygn sedan responstestets start. Variation av markens volumetriska värmekapacitet C i J/m^3K .

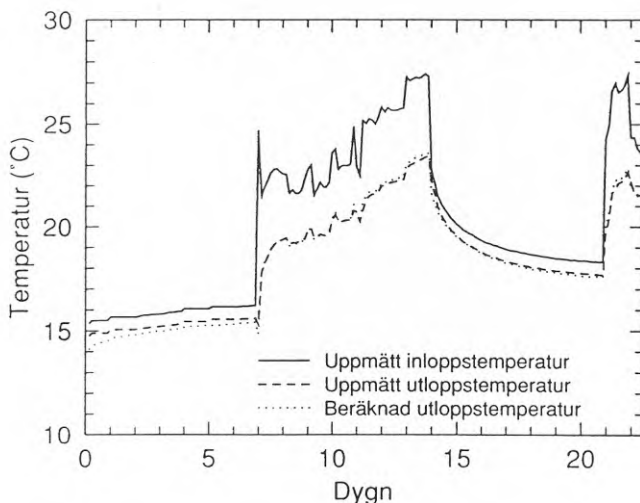
Figur 7.6 visar uppmätt inlopps- och utloppstemperatur samt beräknad utloppstemperatur för referensfallet. Under de första dygnen sker en viss insvängning av den beräknade utloppstemperaturen mot den uppmätta utloppstemperaturen. Den beräknade utloppstemperaturen fortsätter sedan att ligga något under den uppmätta, vilket kan tyda på att markens begynnelsestemperatur för referensfallet är något för låg.

Figur 7.6. Uppmätt inlopps- och utloppstemperatur samt beräknad utloppstemperatur i °C som funktion av antalet dygn sedan responstestetets start. Data för referensfallet ges i avsnitt 7.4.
