Borddør med inngradet labank

- dragspondør

Uppsats för avläggande av filosofie kandidatexamen i
Kulturvård, Bygghantverk
22,5 hp
Institutionen för kulturvård
Göteborgs universitet

Dovetailed ledge and batten door

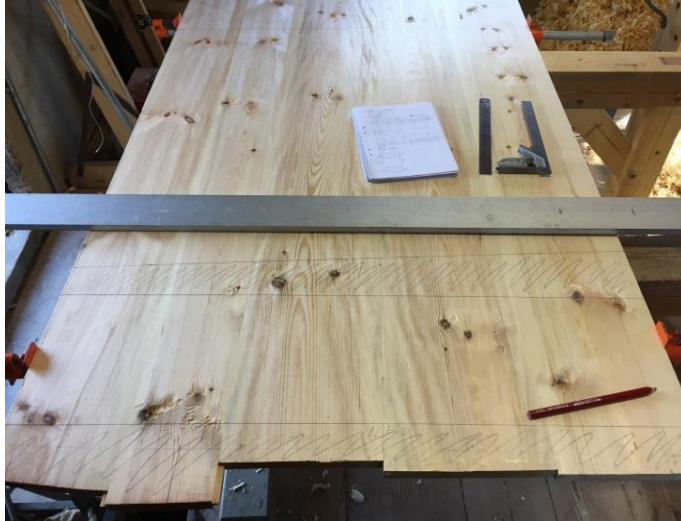
Figur 3. Oppmerking for nedre gradspor.

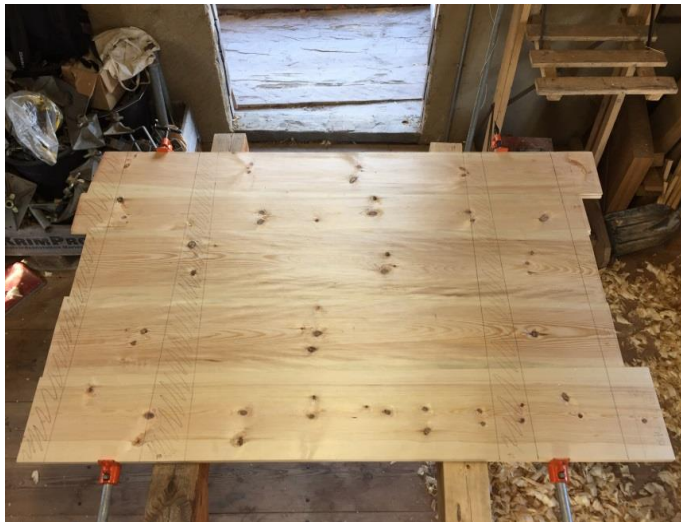
Figur 4. Bredde og høydemål samt øvre og nedre gradspor.

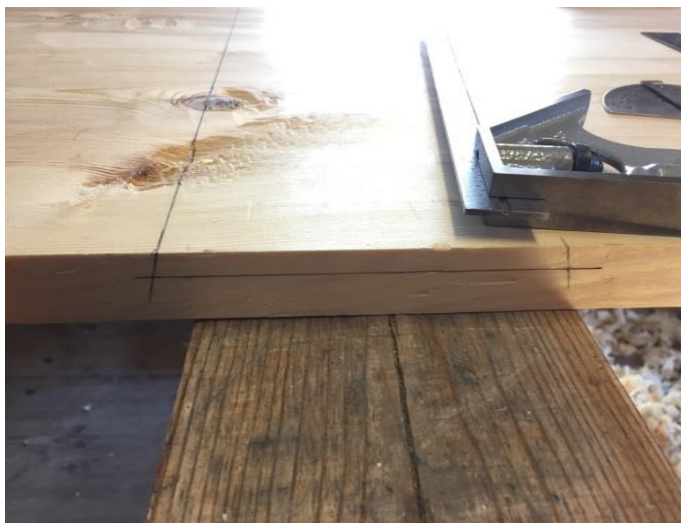
Figur 5. 17° vinkel. Dybde 10 mm.

Etter at bordene er spent sammen er første steg å kontrollere planet på tvers av bordene der gradsporet skal anlegges. Til tross for at hvert bord er avrettet separat i forkant av sammensetting er det nødvendig å kontrollere dette, da det likevel kan være mindre avvik på en større lengde.

Ved å legge på rettholten på tvers av bordplaten ser en tydelig om det er avvik i planet. I dette tilfellet var det kun mindre avvik på rundt 1 – 1,5 mm på hele lengden.

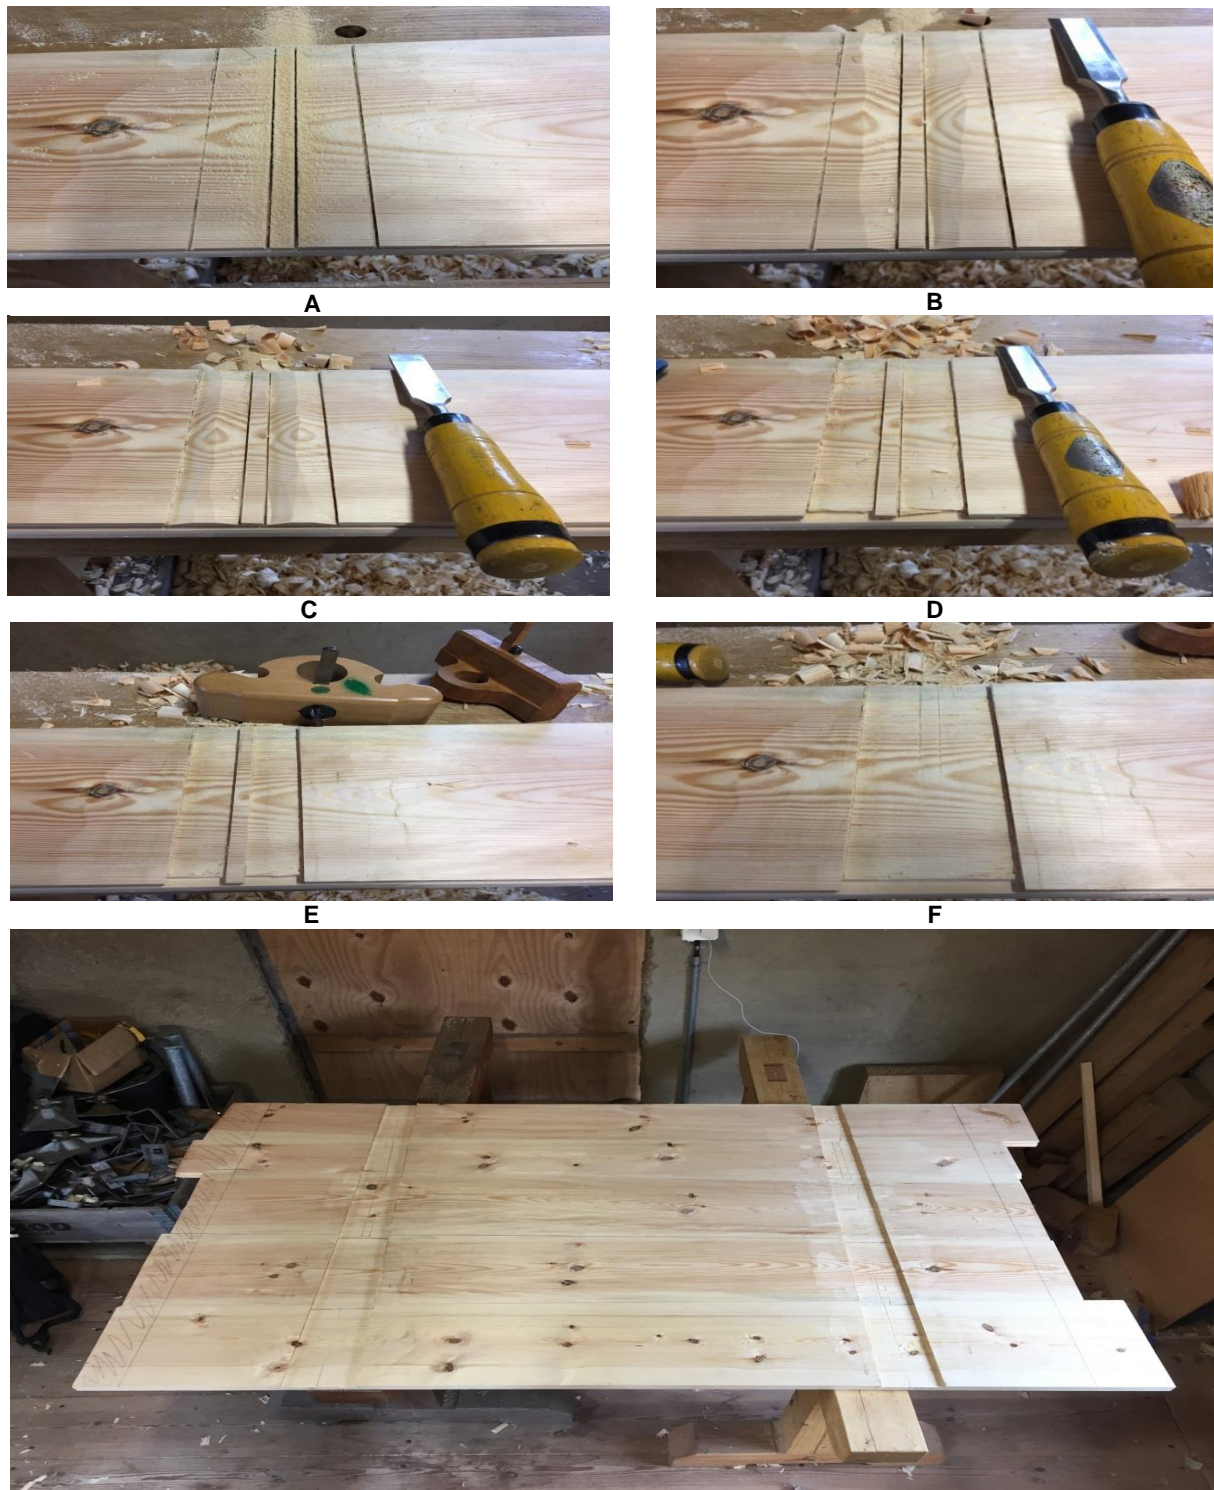
Figur 11. Utstemming av gradspor på hvert bord før sammensetting.

Ved utstemming av gradsporet ble det testet et antall ulike framgangsmåter. Prosessen som bildeserien demonstrerer, viste seg å være mest rasjonell. Det ble nødvendig å sette igjen en «rygg» midt i sporet slik at grunthøvelen hadde anlegg. Til slutt ble det tatt noen enkle drag med en semshøvel.

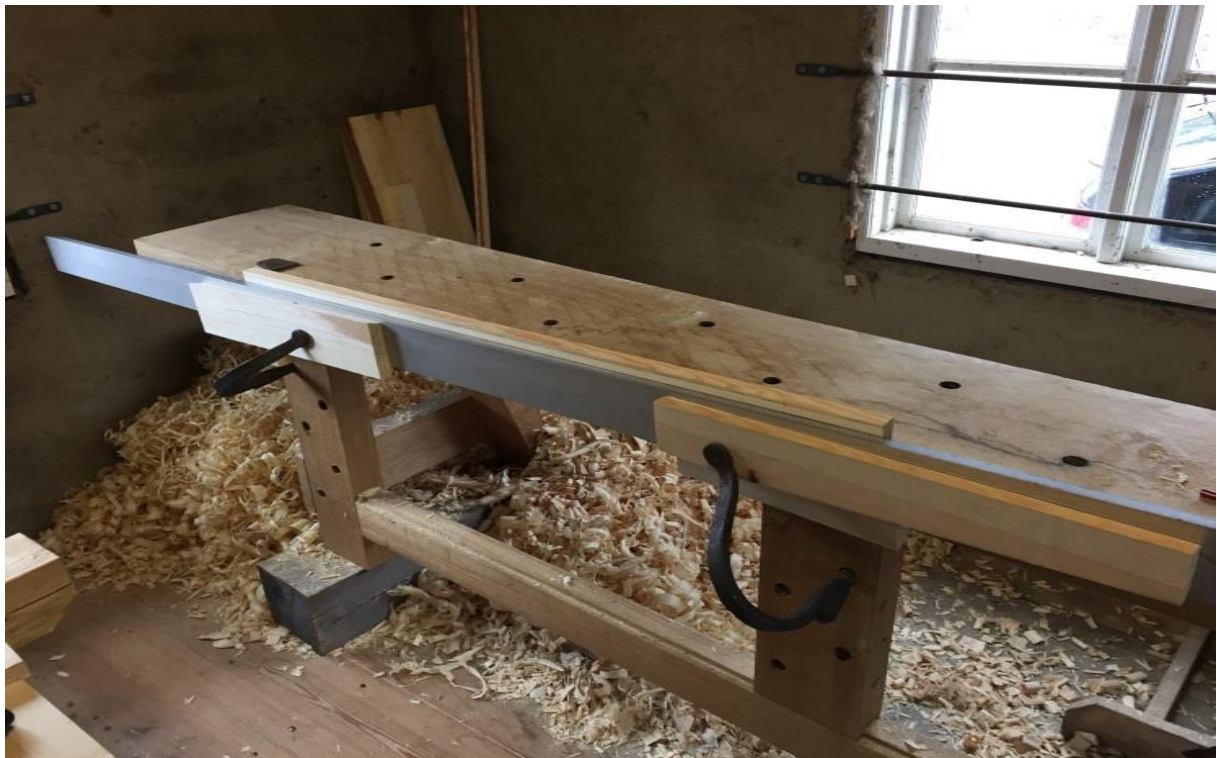
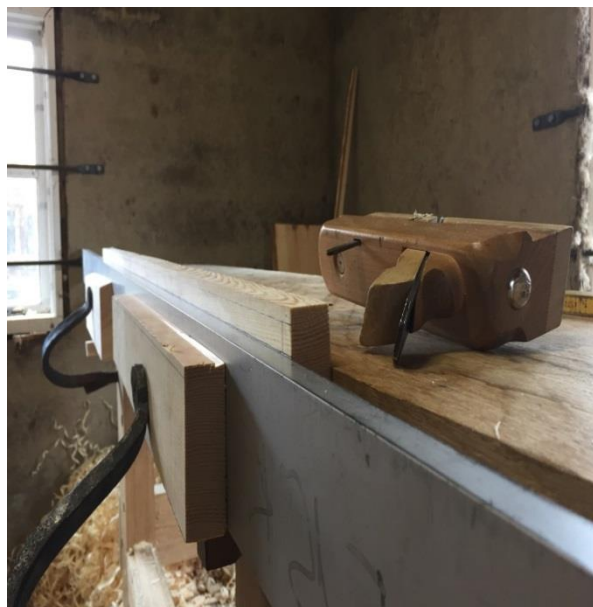
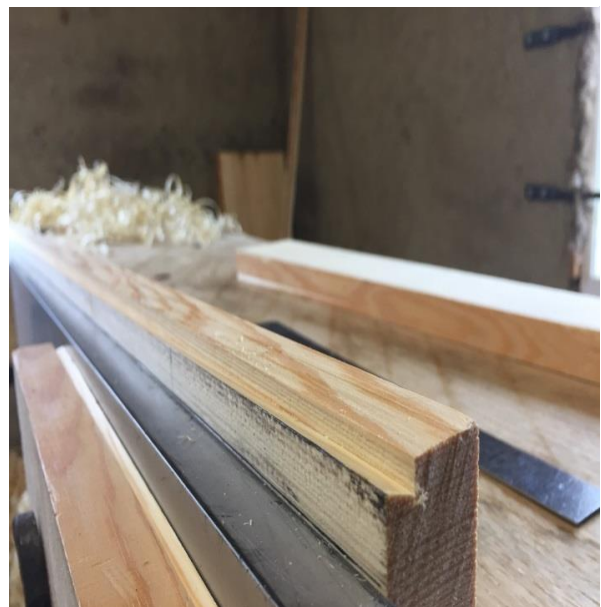
Figur 16. Rettholten anlegges mot tilmålt strek som vist på fig. 15 og spennes fast mot emnet på siden av høvelbenken (A).

Det ble først foretatt en testhøvling for å se at breddeinnstillingen passet godt i gradsporet. Etter et antall høveldrag ble det klart at det var vrient å høvle et fullstendig rakt spor. Sporet tenderte mot en svak konkav form. For å korrigere dette ble en rettholt anbrakt etter tilmålt markering (fig. 15 og 16) slik at gradhøvelens sideanlegg fungerte som et dybdestopp. På denne måten var det mulig å høvle to fullstendig rake gradspor.

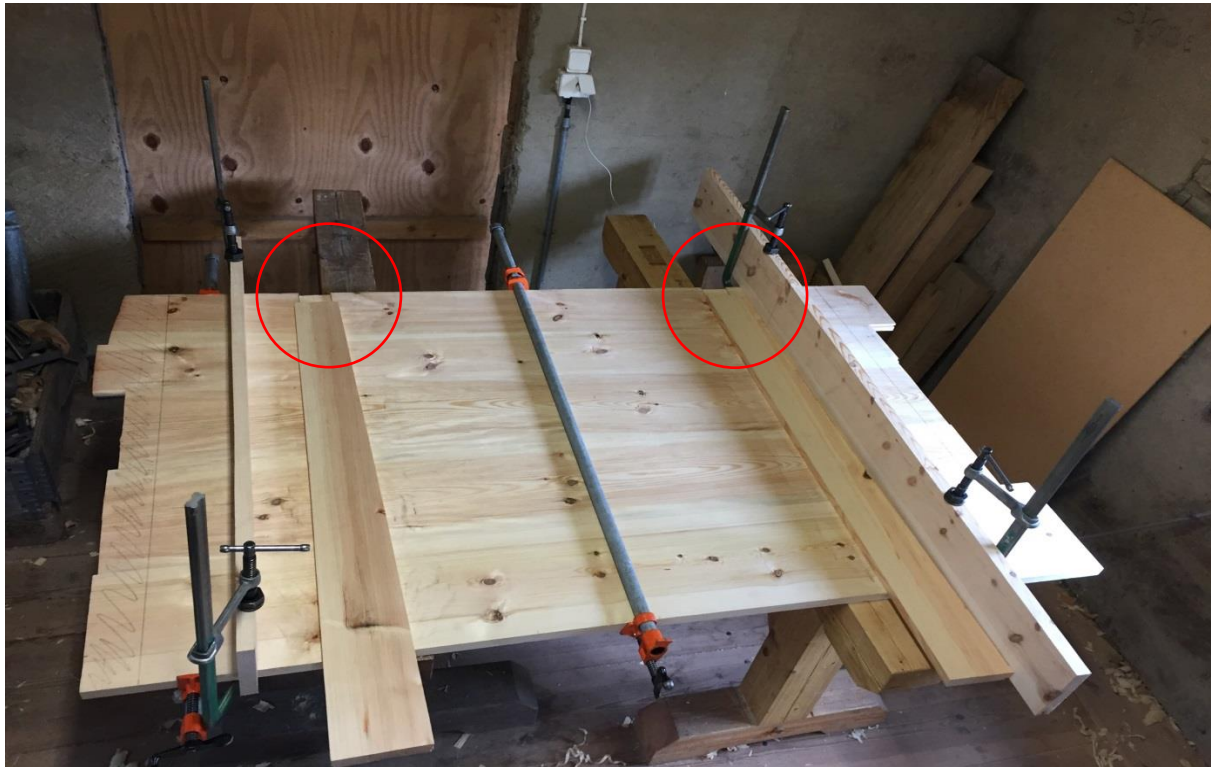
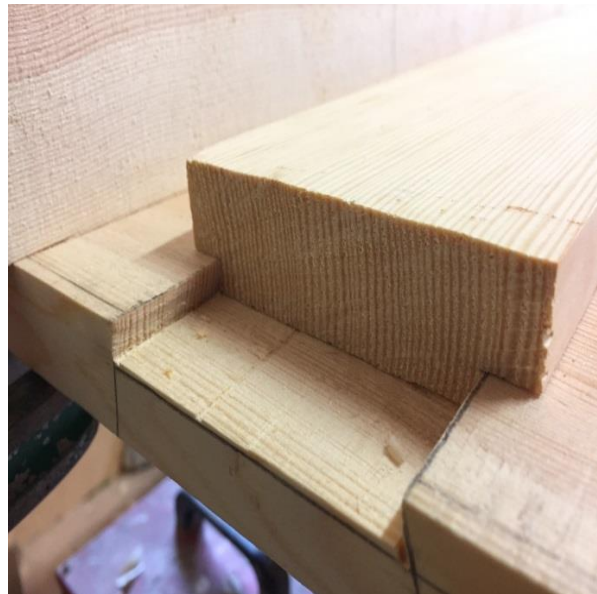
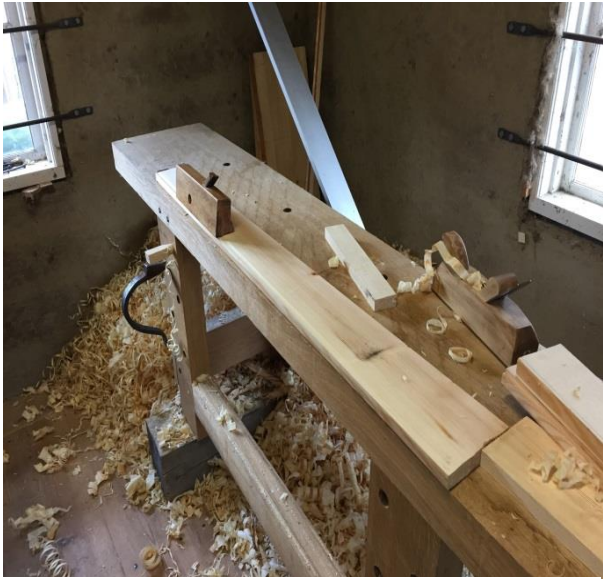
Figur 17. Pilen marker antydning til unøyaktig sagspor. Begge labankene «stoppet» 3 – 4 cm fra enden til tross for hard inndriving.

Labankene lot seg ikke drive inn fullstendig ved første test (fig. 17). Det ble konkludert at alle mål stemte overens, men at det ene sagsporet var noe upresist. Det ble nødvendig å høvle av 2 – 3 mm på en av gradsidene før de lot seg drive inn fullstendig.

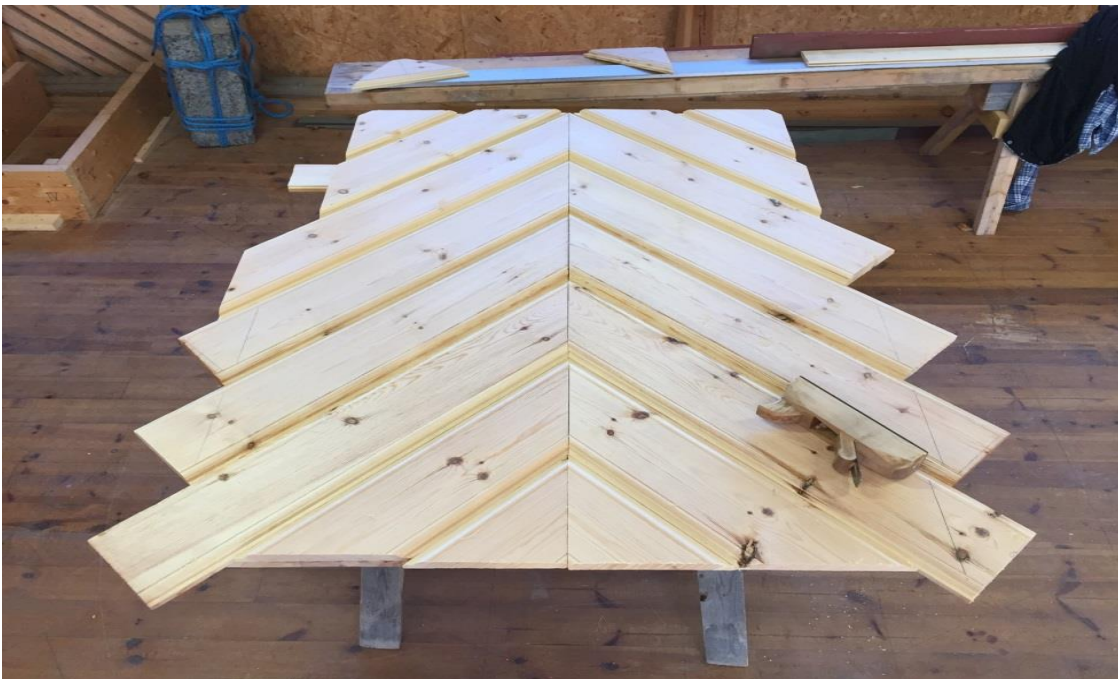
Figur 22.

På blinddørens utside ble det påtegnet sildebeinsmønster i 45°. Fordelingen av bord ble gjort på øyemål med likt antall bord som på originalen. Panelbordene ble grovkappet i lengden med 45° og deretter lagt på. Margside ut. Gjæringer og langsider ble tilpasset med en pusshøvel slik at alle bordene ble liggende tett inntil hverandre (fig. 22). Deretter ble en omtrentlig spikermarkering påtegnet på alle bord. Det ble markert ut for labankene (fig. 23) og besluttet at panelet ikke skulle ha gjennomgående spikring her, til tross for at dette var gjort på den originale døren. De fire øverste bordene ble nestet fast slik at anslagsfalsen kunne skjæres til. Det ble forsøkt å sage til anslagsfalsen med en alminnelig håndsag mens bordene var fastspikret. Dette var mest for å se om det var en logisk forklaring på tidligere nevnte sagspor (fig. 24). Med tanke på at tanngarden på den anvendte håndsagen var helt rett, viste dette seg å være en svært tidkrevende metode som heller ikke ga et spesielt pent resultat. I stedet ble ett og ett bord kappet i henhold til markeringen og spikret fast.

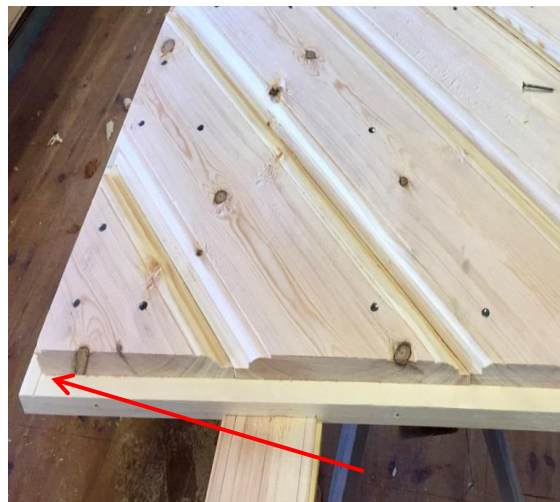
Figur 24. Sagspor.

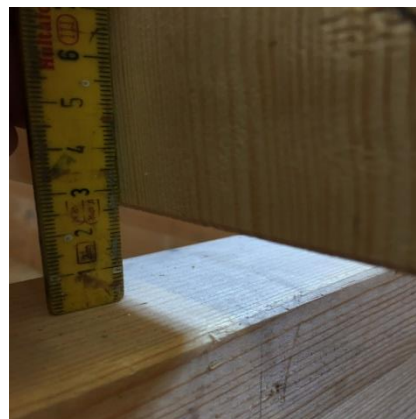
Figur 27. Ved belastning av blinddøren ble det påvist 1 mm forskjell.
Avstand før belastning: 25 mm.
Avstand etter belastning: 24 mm.

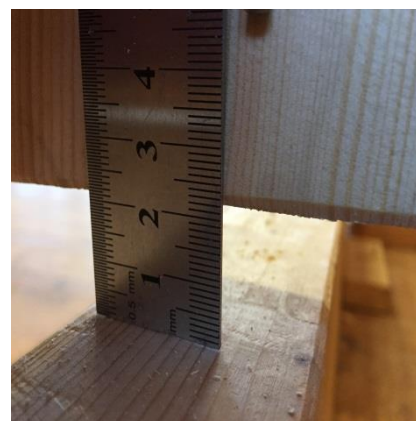
Figur 28. Ved belastning av døren etter paneling ble det ikke påvist noen forskjell.
Pga. dørbledets totale vekt (som var fordoblet) hang hele dørflyen 2 mm lavere i forhold til den første laboreringen.

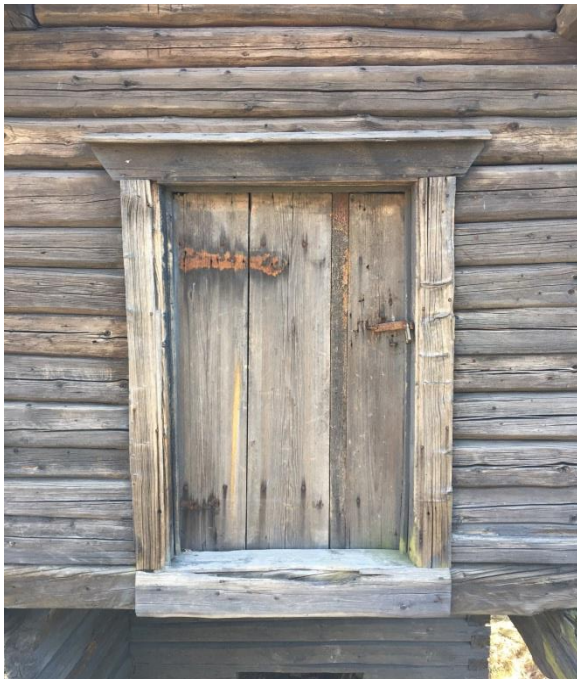
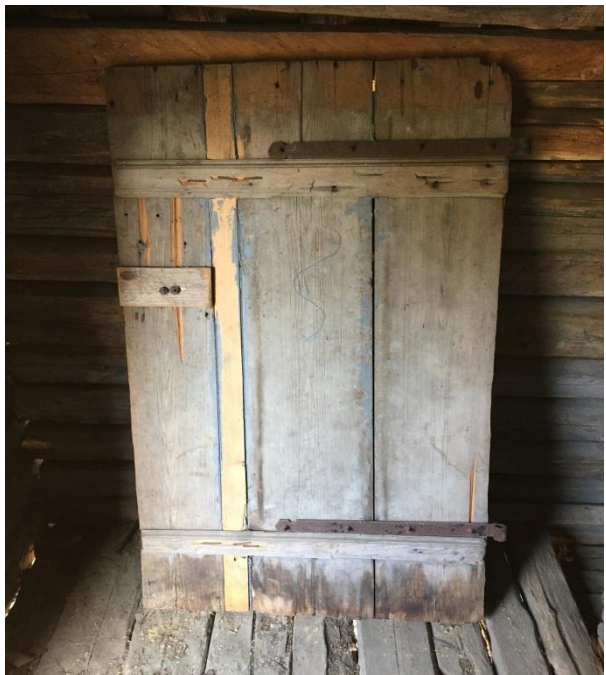
Protokoll nr.: 03	
Objekt:	Dør 1 stabbur, Rød gård
Dato for besiktelse:	28.0317
Adresse:	Follo museum
Bygning:	Stabbur
Byggeår:	Ca. 1800
Plassering:	Ytterdør svalgang
Tidligere adresse:	Rød gård, Frogm
Flyttet:	-
Øvrige Notater:	Spadebeslag på innsiden av dørbildet.
Konstruksjon	
Slagretning:	Inn
Bredde:	910 mm
Høyde:	Hengselside 1555 mm – 1545 mm
Antall stående bord:	4 stk.
Tykkelse stående bord:	Ca. 28 mm
Sammenføyning:	Not og fjær
Antall labanker:	2 stk.
Inngratet labank:	Ja
Øvrige notater:	Hengsel på samme side som labanker, (innside). Nedre hengsel er felt inn i gradspor under labank.
Øvre labank	
Bredde, begge sider:	105 mm – 85 mm
Tykkelse:	Ca. 30 mm
Avsmalning:	2 cm/0,91m = 2,2 cm per m
Gradspor bredde, begge sider:	100 mm – 84 mm
Gradspor dybde:	12 mm
Avsmalning:	1,6 cm/0,91 m = 1,7 cm per m
Dybde/bordtykkelse:	12 mm/28 mm
Vinkel på gradspor:	Ca. 27°
Øvrige notater:	
Nedre labank	
Bredde, begge sider:	105 mm – 75 mm

Tykkelse:	Ca. 30 mm
Avsmalning:	3 cm/0,91 m = 3,3 cm per m
Gradspor, bredde sider:	95 mm – 72 mm
Gradspor dybde:	Ca. 12 mm
Avsmalning:	2,3 cm/0,91 m = 2,5 cm per m
Dybde/bordtykkelse:	12 mm/28 mm
Vinkel på gradspor:	Ca. 30 °
Øvrige notater:	
Utseende	
Utenpåliggende panel:	Ja. 45° delt på midten.
Tykkelse panel:	Ca. 30 mm
Bredde panel:	Ca. 195 mm
Profilert panel:	Ja
Type profil:	-
Profiler labank:	Ja
Type profil:	-
Utenpåliggende konstruksjon:	
Bemalt:	Nei
Øvrige notater:	
Materialbruk	
Trevirke labank:	Furu
Trevirke bord:	Furu
Trevirke utenpåliggende:	Gran
Arring-tetthet labank:	Ca. 5/cm
Arring-tetthet bord:	Stor variasjon
Kvister labank:	Nei
Kvister bord:	Nei
Øvrige notater:	Alle utvendige panelbord ligger med margside ut.
Verktøy og verktøyspor	
Høvlede overflater på dørbildet:	Innside og profilert panel på utside
Sagspor:	Ved gradspor og ved topp utvendig panel
Øvrige notater:	Tverrgående høvelspor ved labanker

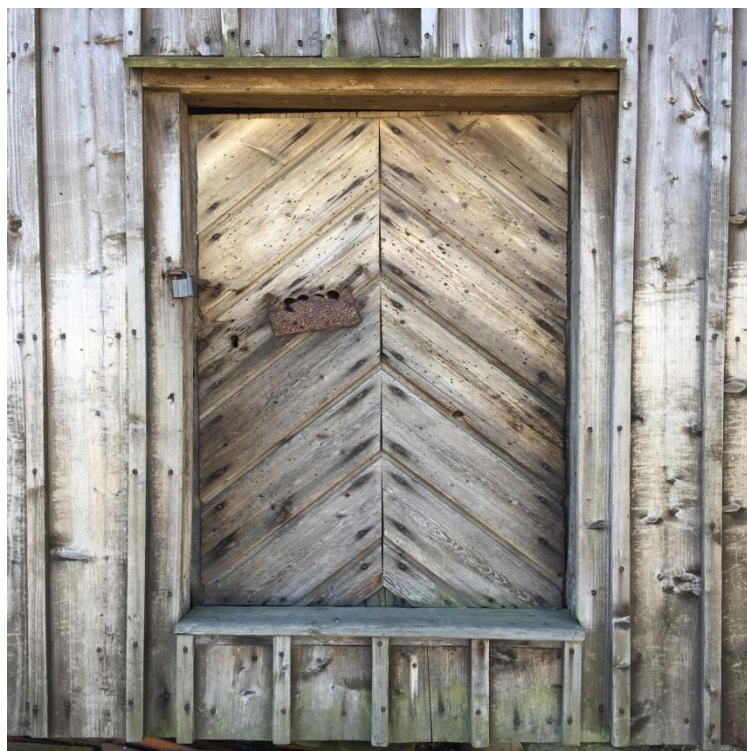
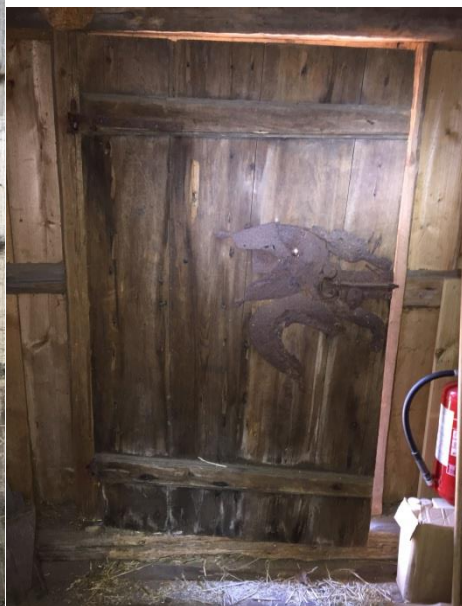
Protokoll nr.: 04

Objekt:	Dør 2 stabbur, Rød gård
Dato for besiktelse:	28.03.17
Adresse:	Follo museum
Bygning:	Stabbur
Byggeår:	Ca. 1800
Plassering:	Innerdør svalgang
Tidligere adresse:	Rød gård, Frogn Kommune
Flyttet:	-
Øvrige Notater:	Innsiden av dørbildet er «dekorert» med en mengde spadebeslag og gamle lja-blader. Symbolsk dekor?

Høvlede overflater:	Innside
Sagspor:	-
Høvelspor:	Vertikale og horisontale
Øvrige notater:	-

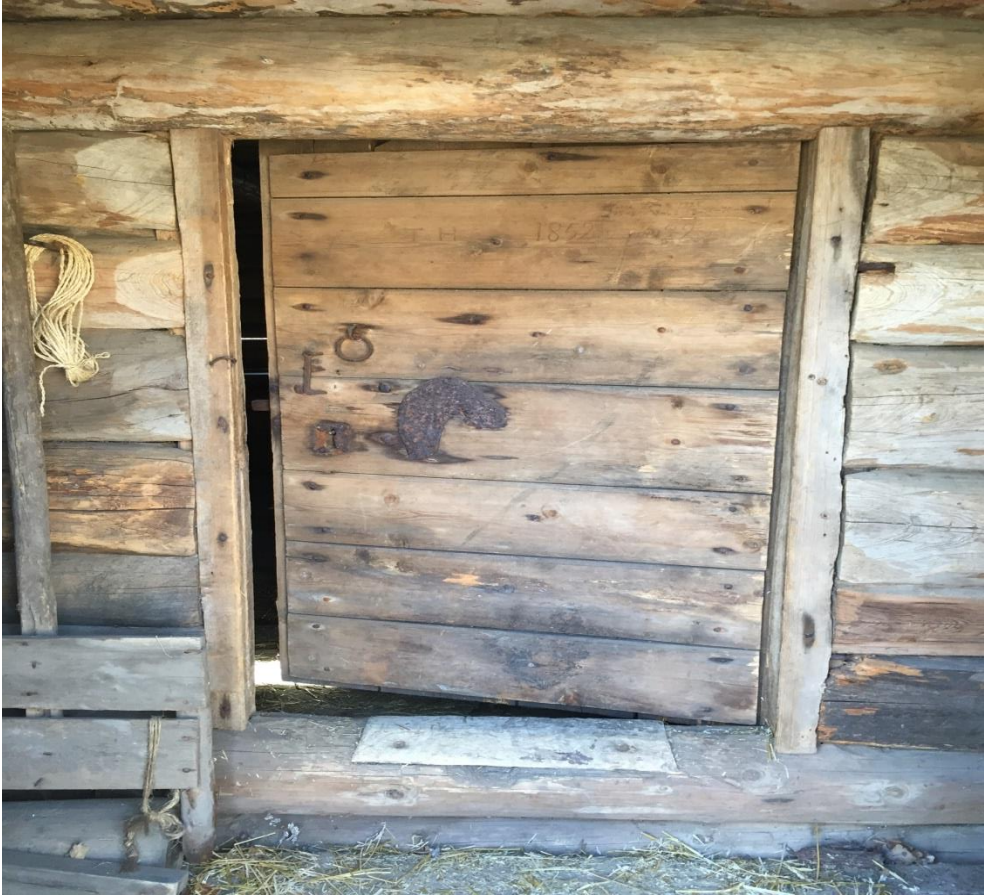
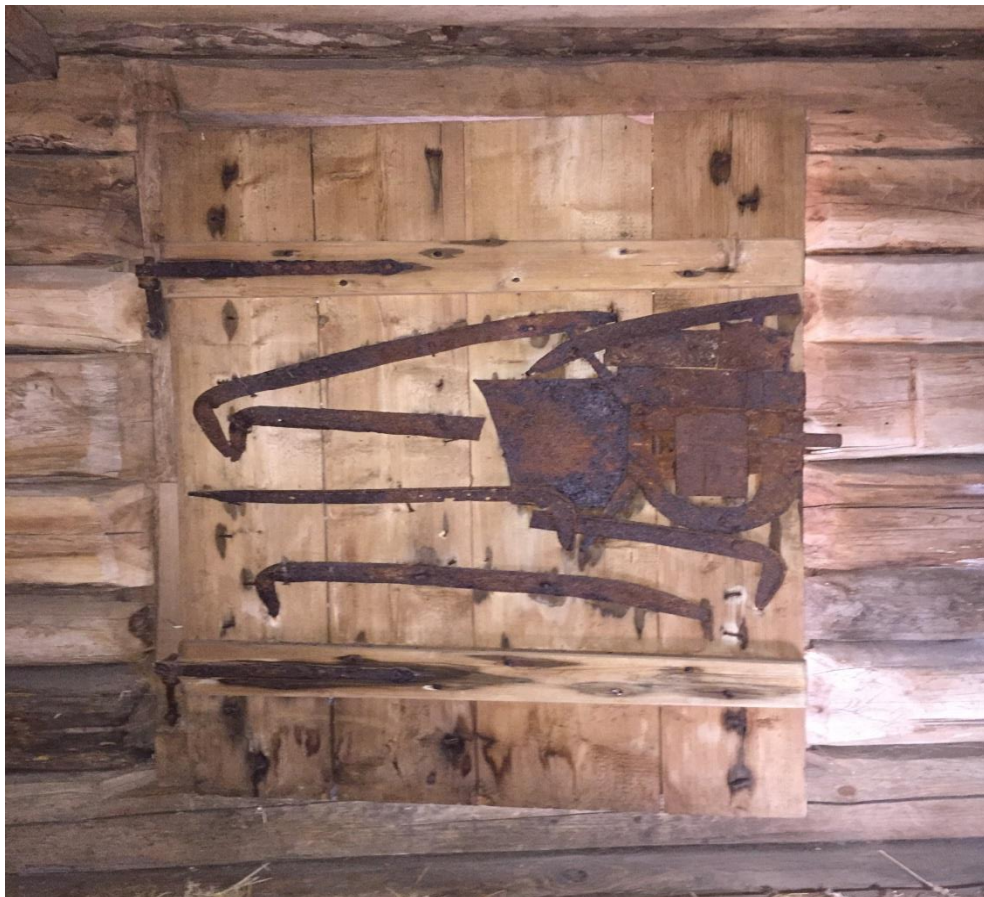
Protokoll nr.: 05	
Objekt:	Dør 1 Korsegården
Dato for besiktelse:	28.03.17
Adresse:	Follo museum
Bygning:	Korsegården
Byggeår:	1740-1840
Plassering:	Ytterdør
Tidligere adresse:	Korsegården, Ås
Flyttet:	-
Øvrige Notater:	
Konstruksjon	
Slagretning:	Inn
Bredde:	980 mm
Høyde:	1610 mm
Antall stående bord:	5 stk. (4 originale)
Tykkelse stående bord:	Ca. 24 mm
Sammenføyning:	Not og fjær
Antall labanker:	2 stk
Inngratet labank:	Ja
Øvrige notater:	Døren er påbygget med ett bord i bredden. Nytt bord er holdt sammen av to korte plankebitar.
Øvre labank	
Bredde, begge sider:	80 mm – 75 mm
Tykkelse:	Ca. 24 mm
Avsmalning:	0,5 cm/0,980 m = ca. 0,5 cm per m
Gradspor bredde, begge sider:	75 mm – ?
Gradspor dybde:	8 mm
Avsmalning:	?
Dybde/bordtykkelse:	8/24
Vinkel på gradspor:	Ca. 10°
Øvrige notater:	På grunn av at dørbladet er påskjøtet med ett bord dekker dette til begge gradspor
Nedre labank	
Bredde, begge sider:	80 mm – 75 mm
Tykkelse:	Ca. 24 mm

Avsmalning:	0,5 cm/0,980 m = ca. 0,5 cm per m
Gradspor, bredde sider:	75 mm – ?
Gradspor dybde:	8 mm
Avsmalning:	?
Dybde/bordtykkelse:	8/24= 1/3
Vinkel på gradspor:	Ca. 10°
Utseende	
Utenpåliggende panel:	Liggende panel
Tykkelse panel:	Ca. 20 mm
Bredde panel:	170 mm – 180 mm
Profilert panel:	Ja
Profilert labank:	Ja
Utenpåliggende konstruksjon:	-
Bemalt:	Brun utside, grønn innside
Øvrige notater:	
Materialbruk	
Trevirke labank:	Furu
Trevirke bord:	Furu
Trevirke utenpåliggende:	Trolig gran
Årring-tetthet labank:	-
Årring-tetthet bord:	-
Kvister labank:	Lite
Kvister bord:	Lite
Øvrige notater:	Alle bord med margside ut. Alle panelbord med margside inn.
Verktøy og verktøyspor	
Høvlede overflater på dørblad:	Innside
Sagspor:	Ikke observert
Høvelspor:	Vertikale og horisontale ved labank
Øvrige notater:

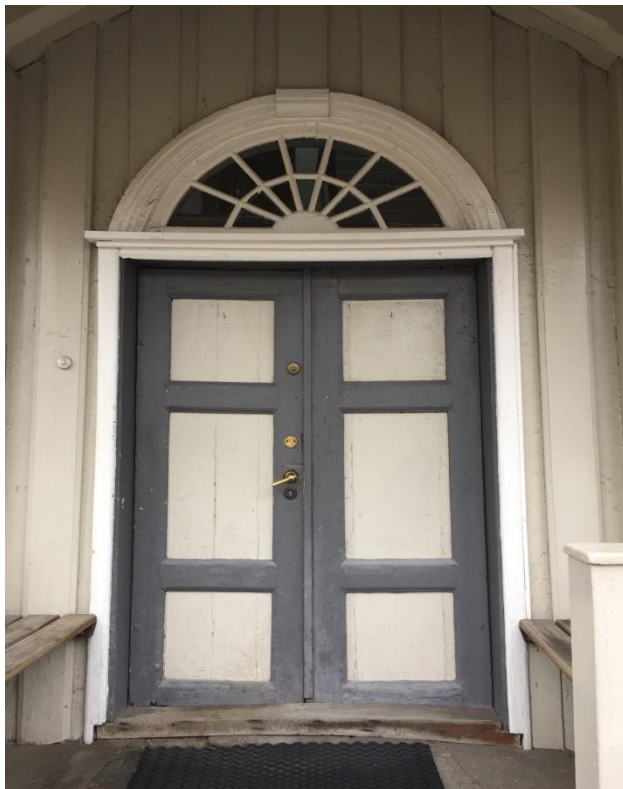
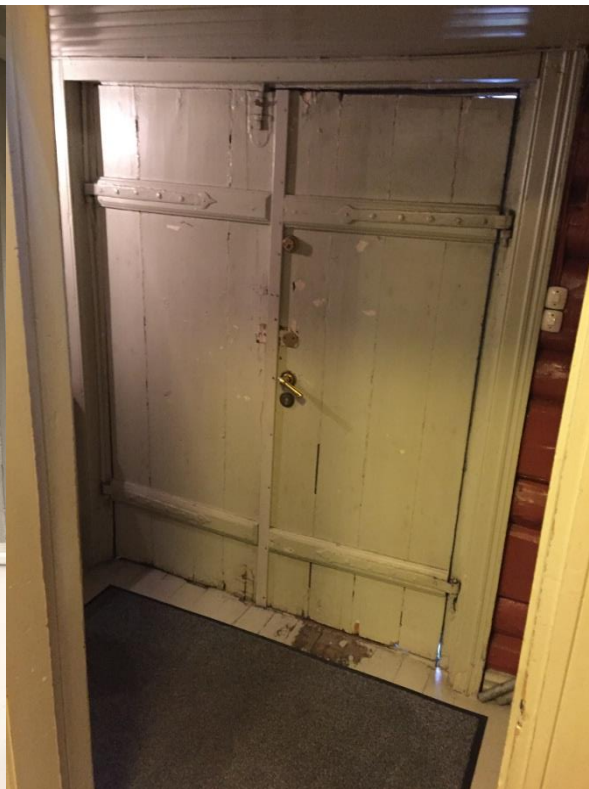
Protokoll nr.: 13	
Objekt:	Dør 2, Drøbak Hospital
Dato for besiktelse:	31.03.17
Adresse:	Niels Carlsens gate 20, Drøbak
Bygning:	Gamle Drøbak Hospital
Byggeår:	1793
Plassering:	Ytterdør, inngang øst
Tidligere adresse:	-
Flyttet:	-
Øvrige Notater:	To-føyet med overlys.
Konstruksjon	
Slagretning:	Inn
Bredde:	Sett fra innside. H: 680 mm. V: 720 mm
Høyde:	1690 mm
Antall stående bord:	H: 3 stk. V: 4 stk.
Tykkelse stående bord:	28 mm
Sammenføyning:	Not-fjær
Antall labanker:	2 stk.
Inngratet labank:	Ja
Øvrige notater:	Hengsel og labank på innside. Hengsel på labank.
Øvre labank	
Bredde, begge sider:	H: 90 mm – 70 mm. V: 85 mm – 75 mm
Tykkelse:	24 mm
Avsmalning:	H: 2 cm/0,680m = 2,9 cm per m V: 1 cm/0,720 m = 1,4 cm per m
Gratspor bredde, begge sider:	-
Avsmalning:	-
Gratspor dybde:	-
Dybde/bordtykkelse:	-
Vinkel på gratspor:	-
Øvrige notater:	Ingen synlige gratspor pga. påspikret list og maling.
Nedre labank	
Bredde, begge sider:	H: 90 mm – 70 mm. V: 85 mm – 75 mm

Tykkelse:	24 mm
Avsmalning:	H: 2 cm/0,680 m = 2,9 cm per m V: 1,5 cm/0,720 m = 2,1 cm per m
Gratspor, bredde sider:	-
Avsmalning:	-
Gratspor dybde:	-
Dybde/bordtykkelse:	-
Vinkel på gratspor:	-
Øvrige notater:	Ingen synlige gratspor pga. påspikret list og maling.
Utseende	
Utenpåliggende:	Ramtrekonstruksjon uten fyllinger.
Tykkelse:	Ca. 18 mm
Bredde:	120 mm – 135 mm
Profilert panel:	Ja
Profilert labank:	Ja
Bemalt:	Bemalt begge sider
Øvrige notater:	Synlige spor etter reparasjoner på nedre del av høyre dørblad. Nedre labank ikke original.
Materialbruk	
Trevirke labank:	-
Trevirke bord:	Furu
Trevirke utenpåliggende:	-
Årring-tetthet labank:	Ikke synlig
Årring-tetthet bord:	Variert men tett. Ca. 10/cm.
Kvister labank:	-
Kvister bord:	-
Øvrige notater:	-
Verktøy og verktøyspor	
Høvlede overflater:	-
Sagspor:	-
Høvelspor:	-
Øvrige notater:	-

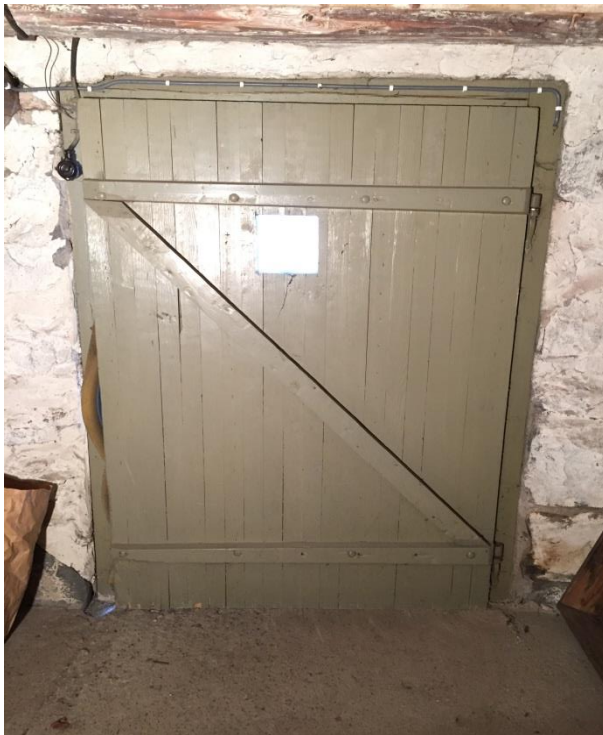
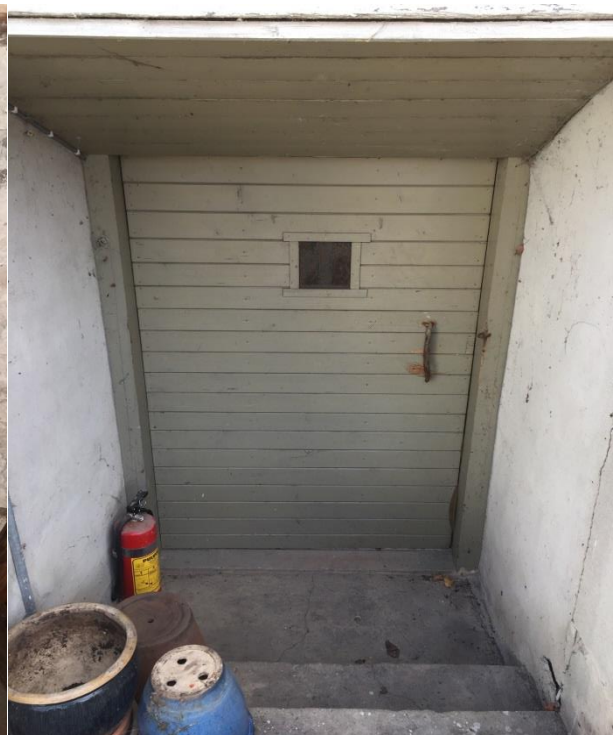
Protokoll nr.: DR 1 KJELLER 16

Protokoll nr.: 16	
Objekt:	Dør 1, kjeller hovedbygning
Dato for besiktelse:	05.04.17
Adresse:	Fokhol gård, Stange
Bygning:	Hovedbygning
Byggeår:	Ikke oppgitt. Rundt 1800
Plassering:	Indre ytterdør kjellerrom nord-vest
Tidligere adresse:	-
Flyttet:	-
Øvrige Notater:	Døren er ikke så gammel. Må ha tilkommet etter 1900.
Konstruksjon	
Slagretning:	Inn
Bredde:	1295 mm
Høyde:	1790 mm
Antall stående bord:	20 stk.
Tykkelse stående bord:	35 mm
Sammenføyning:	Not/fjær
Antall labanker:	2 stk.
Inngratet labank:	Ja
Øvrige notater:	Bladhengsel innfelt i bord på motsatt side av labanker. Påspikret skrålabank.
Øvre labank	
Bredde, begge sider:	85 mm – 65 mm
Tykkelse:	40 mm
Avsmalning:	2 cm/1,295 m = 1,5 cm per m
Gratspor bredde, begge sider:	90 mm – 75 mm
Avsmalning:	1,5 cm/1,295 m = 1,2 cm per m
Gratspor dybde:	8 mm
Dybde/bordtykkelse:	8/35 = ca. ¼
Vinkel på gratspor:	25°
Øvrige notater:	Vinkel på gratspor er større enn vinkel på labank.

Nedre labank	
Bredde, begge sider:	85 mm – 60 mm
Tykkelse:	40 mm
Avsmalning:	2,5 cm/1,295 m = 1,9 cm per m
Gratspor, bredde sider:	90 mm – 65 mm
Avsmalning:	2,5 cm/1,295 m = 1,9 cm per m
Gratspor dybde:	8 mm
Dybde/bordtykkelse:	8/35 = ca. ¼
Vinkel på gratspor:	25°
Øvrige notater:	Vinkel på gratspor er større enn vinkel på labank.
Utseende	
Utenpåliggende:	Liggende fas-panel.
Tykkelse:	15 mm
Bredde:	95
Profilert panel:	Nei
Profilert labank:	Nei
Utenpåliggende konstruksjon:	-
Bemalt:	Begge sider
Øvrige notater:	
Materialbruk	
Trevirke labank:	Furu
Trevirke bord:	Gran
Trevirke utenpåliggende:	Gran
Årring-tetthet labank:	Tett
Årring-tetthet bord:	Ikke nevneverdig
Kvister labank:	-
Kvister bord:	-
Øvrige notater:	Alle materialer justerte og maskinhøvlet
Verktøy og verktøyspor	
Høvlede overflater:	-
Sagspor:	-
Høvelspor:	-
Øvrige notater:	Labanker er muligens håndhøvlet, men det framgår ingen tydelige spor på dette da disse er bemalt.

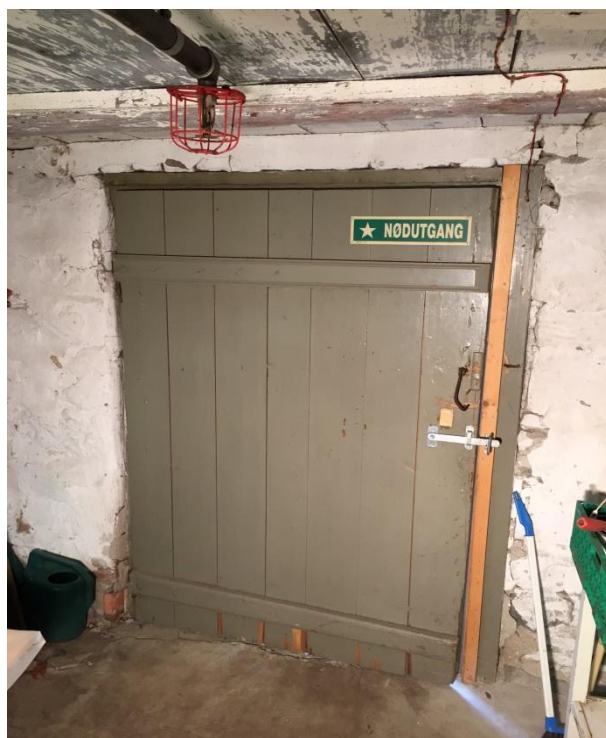
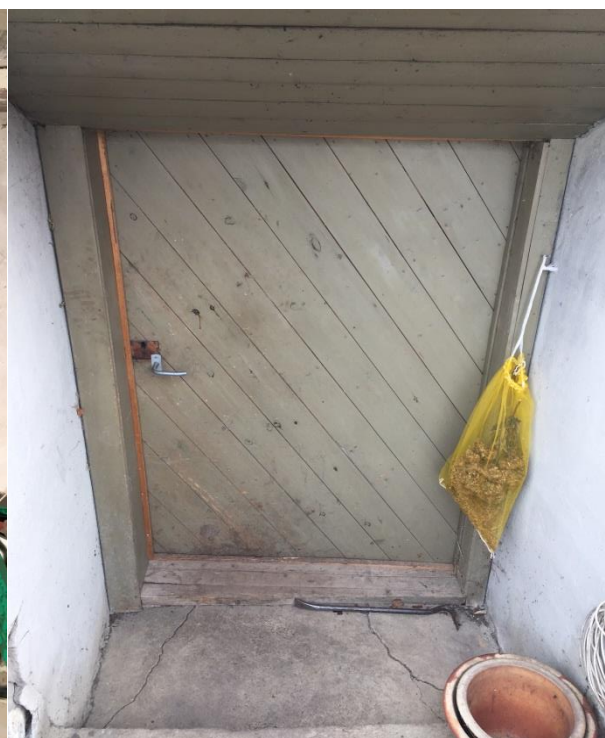
Protokoll nr.: DOR 2, KJELLER 77

Protokoll nr.: 17	
Objekt:	Dør 2, Kjeller Hovedbygning
Dato for besiktelse:	05.04.17
Adresse:	Fokhol gård, Stange
Bygning:	Hovedbygning
Byggeår:	Ikke oppgitt. 1800/1900
Plassering:	Indre ytterdør, kjellerrom sør-vest
Tidligere adresse:	-
Flyttet:	-
Øvrige Notater:	Døren er sannsynligvis eldre enn dør 1 (prot. nr. 16) da denne består av håndhøvlede bord med avsmalning og fjær/fjær – not/not.

Slagretning:	Inn
Bredde:	1270 mm
Høyde:	1780 mm
Antall stående bord:	7 stk.
Tykkelse stående bord:	32 mm
Sammenføyning:	Not/not – fjær/fjær
Antall labanker:	2 stk.
Inngratet labank:	Ja
Øvrige notater:	Bladhenssel innfelt på utside stående bord på høyde med labanker. Gjennomgående bolter

Bredde, begge sider:	105 mm – 90 mm
Tykkelse:	45 mm
Avsmalning:	1,5 cm/1,270 m = 1,2 cm per m
Gratspor bredde, begge sider:	95 mm – 85 mm
Avsmalning:	1 cm/1,270 m = 0,8 cm per m
Gratspor dybde:	10 mm
Dybde/bordtykkelse:	10 mm/32 mm = ca. 1/3
Vinkel på gratspor:	20°
Øvrige notater:	Kraftige labanker

Bredde, begge sider:	100 mm – 95 mm
Tykkelse:	45 mm
Avsmalning:	0,5 cm/1,270 m = 0,4 cm per m
Gratspor, bredde sider:	95 mm – 85 mm
Avsmalning:	1 cm/1,270 m = 0,8 cm per m
Gratspor dybde:	10 mm
Dybde/bordtykkelse:	10 mm/32 mm = ca. 1/3
Vinkel på gratspor:	20°
Øvrige notater:	Kraftige labanker

Utenpåliggende:	Skråstilt panel, ca. 55°
Tykkelse:	15 mm
Bredde:	135 mm
Profilert panel:	Fas
Profilert labank:	Ja
Utenpåliggende konstruksjon:	-
Bemalt:	Begge sider
Øvrige notater:	Gap mellom bord. Årsak er muligens gjennomgående bolter til bladhenssel.

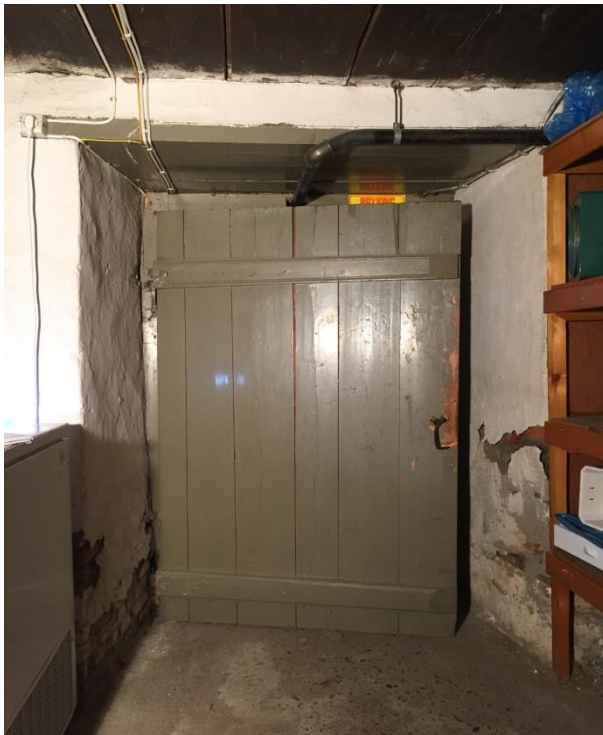
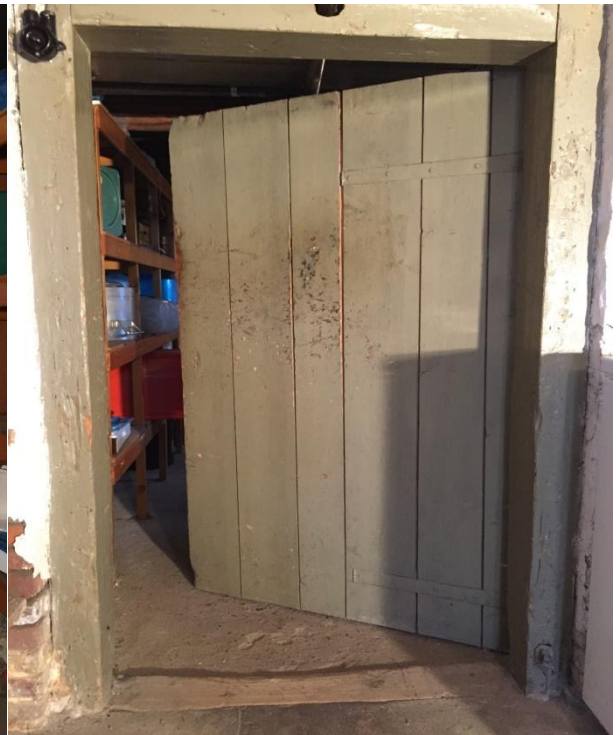
Protokoll nr.: DØR 3, KJELLER 18

Protokoll nr.: 18	
Objekt:	Dør 3, kjeller Hovedbygning
Dato for besiktelse:	05.04.17
Adresse:	Fokhol gård
Bygning:	Hovedbygning
Byggeår:	Ikke oppgitt. 1800/1900
Plassering:	Inne i kjeller
Tidligere adresse:	-
Flyttet:	-
Øvrige Notater:	Dette er sannsynligvis den eldste av de registrerte dørene i Hovedbygningen. Det er flere parametere som argumenterer for dette. Dørens mål, utforming og materialbruk.

Slagretning:	Labankside
Bredde:	1030 mm
Høyde:	1560 mm
Antall stående bord:	6 stk.
Tykkelse stående bord:	30 mm
Sammenføyning:	Not/not – fjær/fjær.
Antall labanker:	2 stk.
Inngravet labank:	Ja
Øvrige notater:	Store gap mellom bord. Bladhengsel innfelt i stående bord på motsatt side av labanker. Gjennomgående spiker.

Bredde, begge sider:	105 mm – 90 mm
Tykkelse:	45 mm
Avsmalning:	1,5 cm/1,030 m = 1,4 cm per m
Gratspor bredde, begge sider:	105 mm – 90 mm
Avsmalning:	1,5 cm/1,030 m = 1,4 cm per m
Gratspor dybde:	10 mm
Dybde/bordtykkelse:	10 mm/30 mm = 1/3
Vinkel på gratspor:	20°
Øvrige notater:

Bredde, begge sider:	110 mm – 90 mm
Tykkelse:	45 mm
Avsmalning:	2 cm/1,030 m = 1,9 cm per m
Gratspor, bredde sider:	105 mm – 85 mm
Avsmalning:	2 cm/1,030 m = 1,9 cm per m
Gratspor dybde:	10 mm
Dybde/bordtykkelse:	10 mm/30 mm = 1/3
Vinkel på gratspor:	20 °
Øvrige notater:

Høvlede overflater:	Håndhøvlede overflater
Sagspor:	Sirkulære sagspor på utside stående bord.
Høvelspor:	Vertikale og horisontale
Øvrige notater:	Synlige margsprekker på innside.

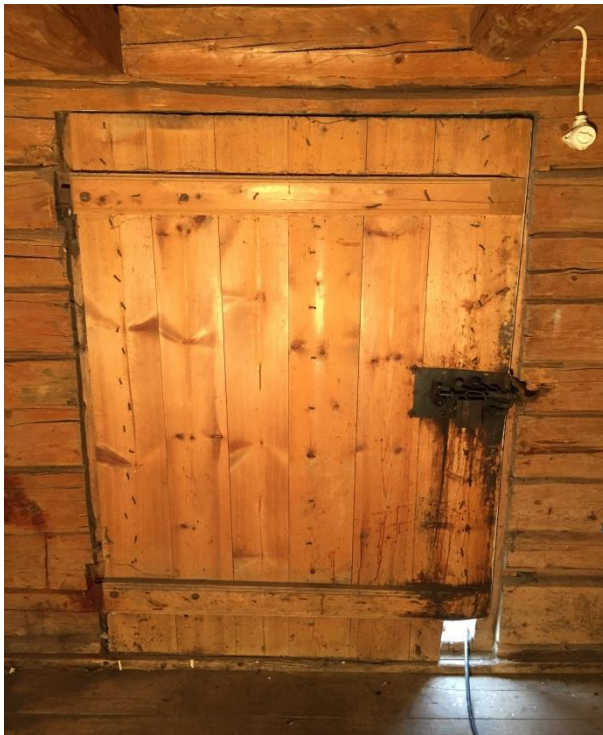
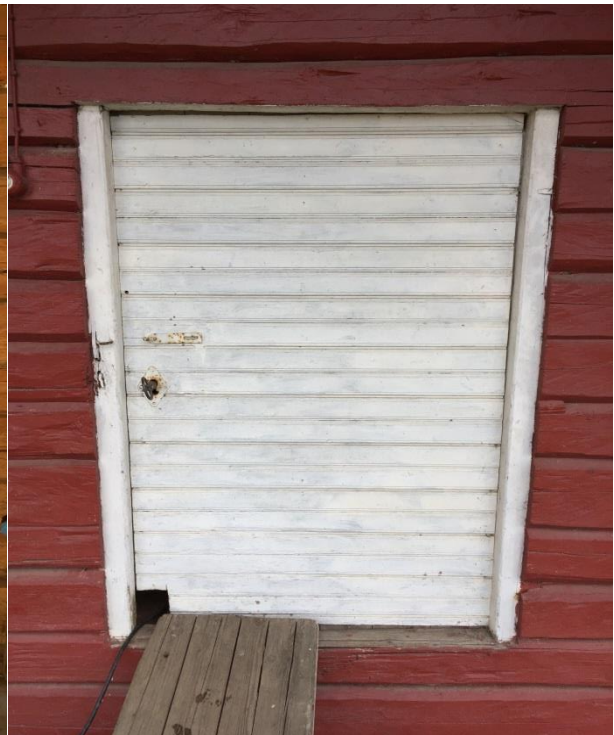
Protokoll nr.: DØR 1 STABBUR 19

Objekt:	Dør 1, Stabbur
Dato for besiktelse:	05.04.17
Adresse:	Fokhol gård
Bygning:	Stabbur
Byggeår:	Midten 1800
Plassering:	Ytterdør
Tidligere adresse:	-
Flyttet:	-
Øvrige Notater:	Låskassen ser ut til å være eldre enn dørblad. Sannsynligvis gjenbruk fra en tidligere dør.

Slagretning:	Inn
Bredde:	1185 mm
Høyde:	1755 mm
Antall stående bord:	6 stk.
Tykkelse stående bord:	32 mm
Sammenføyning:	Not/not – fjær/fjær
Antall labanker:	2 stk.
Inngratet labank:	Ja
Øvrige notater:	-

Bredde, begge sider:	114 mm – 100 mm
Tykkelse:	45 mm
Avsmalning:	1,4 cm/1,185 m = 1,2 cm per m
Gratspor bredde, begge sider:	110 mm – 100 mm
Avsmalning:	1 cm/1,185 m = 0,8 cm per m
Gratspor dybde:	12 mm
Dybde/bordtykkelse:	12 mm/32 mm = ca. 1/3
Vinkel på gratspor:	Ca. 25°
Øvrige notater:	-

Bredde, begge sider:	115 mm – 105 mm
Tykkelse:	45 mm
Avsmalning:	1 cm/1,185 m = 0,8 cm per m
Gratspor, bredde sider:	110 mm – 100 mm
Avsmalning:	1 cm/1,185 m = 0,8 cm per m
Gratspor dybde:	12 mm
Dybde/bordtykkelse:	12 mm/32 mm = ca. 1/3
Vinkel på gratspor:	25°
Øvrige notater:	-

Utenpåliggende:	Liggende dobbel perlestaff
Tykkelse:	18 mm
Bredde:	75 mm
Profilert panel:	Dobbelt perlestaff
Profilert labank:	Ja
Utenpåliggende konstruksjon:	-
Bemalt:	Hvit utvendig. Umalt innvendig
Øvrige notater:	Samme profil på labanker som på labanker dør 3. (prot. nr.18).

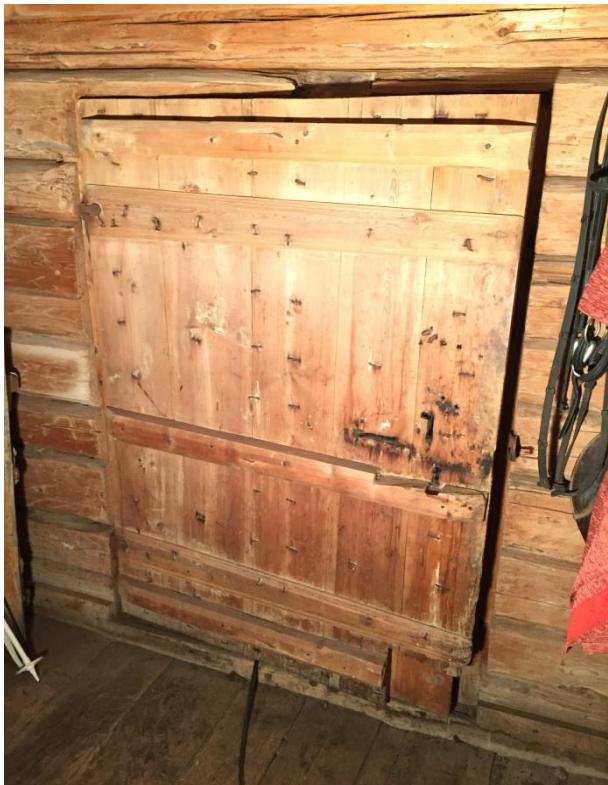
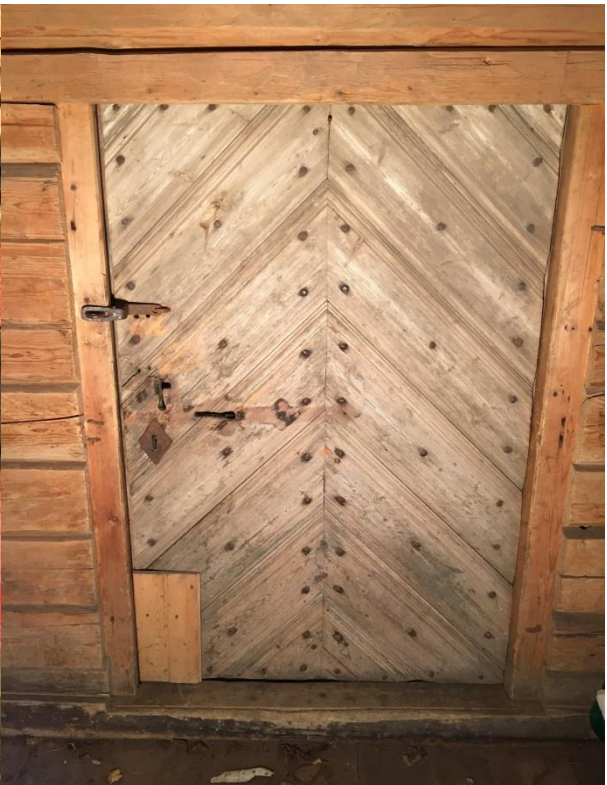
Protokoll nr.: DØR 3 STABBUR 21

Protokoll nr.: 21	
Objekt:	Dør 3, Stabbur Fokhol
Dato for besiktelse:	05.04.17
Adresse:	Fokhol gård, Stange
Bygning:	Stabbur
Byggeår:	Midten 1700
Plassering:	Dør til lagerrom nord-vest
Tidligere adresse:	-
Flyttet:	-
Øvrige Notater:	Sammen med dør 2, er denne muligens den eldste døren på gården. Ellers er denne døren svært lik dør 2.

Slagretning:	Inn i rom
Bredde:	1150 mm
Høyde:	1630 mm
Antall stående bord:	5 stk.
Tykkelse stående bord:	25 mm
Sammenføyning:	Not/not – fjær/fjær
Antall labanker:	5 stk. 2 inngratet, 3 påspikret
Inngratet labank:	Ja
Øvrige notater:	Uvisst hvorfor det er påspikret tre labanker i tillegg til de to som er inngratet.

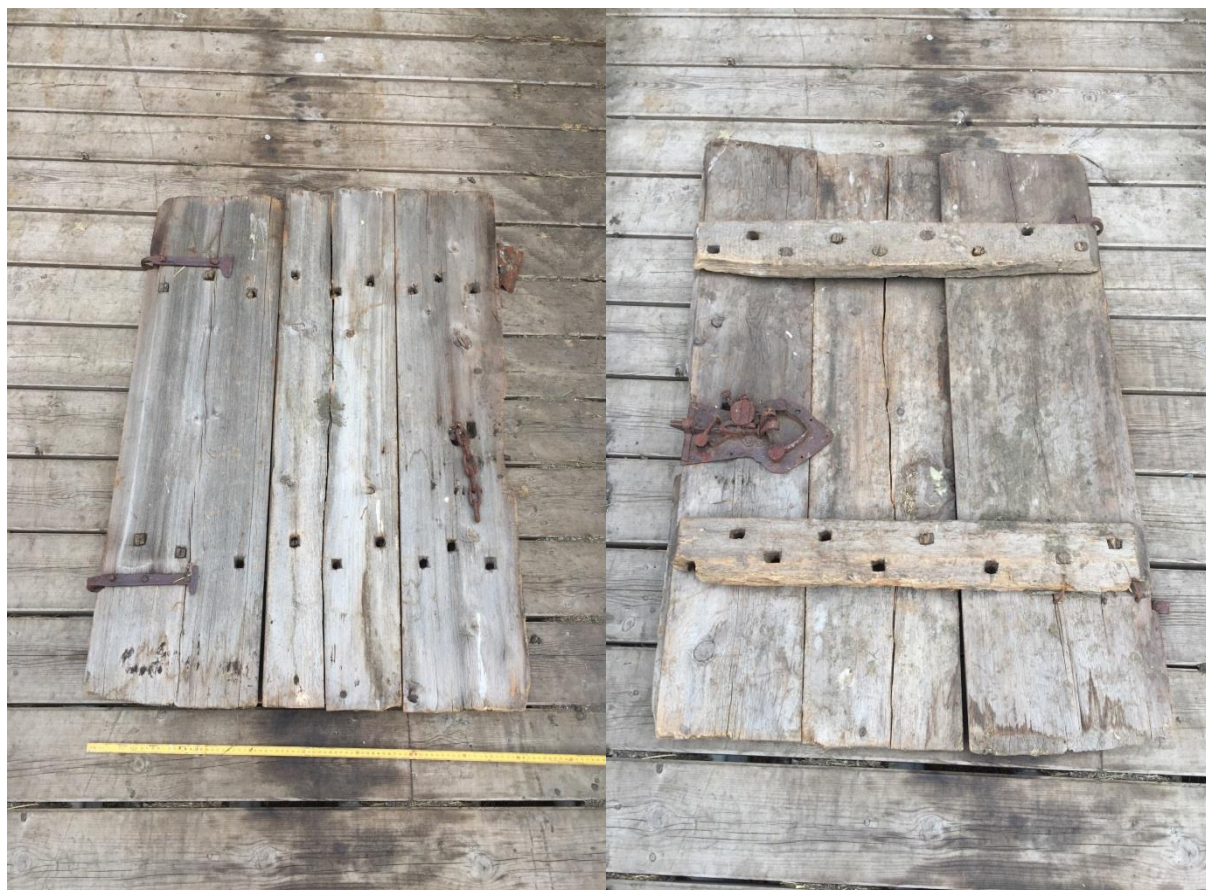
Protokoll nr.: 22	
Objekt:	Dør, Vågåsarøygården
Dato for besiktelse:	08.04.17
Adresse:	Vågåsarøygården, Lom
Bygning:	Ikke kjent
Byggeår:	Middelalder
Plassering:	Ikke kjent
Tidligere adresse:	Ikke oppgitt
Flyttet:	-
Øvrige Notater:	Svært gammel dør. Representerer typiske middelaldertrekk ved at labanker er utenpåliggende naglet med treplugger. Kvadratiske hoder på utside og åreretter på innsiden. Labanker på innside, hengsel på utside.
Konstruksjon	
Slagretning:	Inn
Bredde:	Ca. 850 mm
Høyde:	Ca. 1100 mm
Antall stående bord:	3 stk.
Tykkelse stående bord:	Svært ujevnt, fra 25 mm – 30 mm
Sammenføyning:	Butt/butt
Antall labanker:	2 stk.
Inngratet labank:	Nei.
Øvrige notater:	Hvert bord er festet med totalt 6 treplugger. 3 på hver labank.
Øvre labank	
Bredde, begge sider:	-
Tykkelse:	-
Avsmalning:	-
Gratspor bredde, begge sider:	-
Avsmalning:	-
Gratspor dybde:	-
Dybde/bordtykkelse:	-
Vinkel på gratspor:	-
Øvrige notater:	-

Nedre labank	
Bredde, begge sider:	-
Tykkelse:	-
Avsmalning:	-
Gratspor, bredde sider:	-
Avsmalning:	-
Gratspor dybde:	-
Dybde/bordtykkelse:	-
Vinkel på gratspor:	-
Øvrige notater:	-
Utenpåliggende	
Utenpåliggende:	-
Tykkelse:	-
Bredde:	-
Profilert panel:	-
Profilert labank:	-
Utenpåliggende konstruksjon:	-
Bemalt:	Nei
Øvrige notater:	Svært dekorative kvadratiske hoder på trepluggene
Materialbruk	
Trevirke labank:	Sannsynligvis Furu
Trevirke bord:	Sannsynligvis Furu
Trevirke utenpåliggende:	-
Årring-tetthet labank:	-
Årring-tetthet bord:	-
Kvister labank:	-
Kvister bord:	-
Øvrige notater:	Margside vender ut på alle bord
Verktøy og verktøyspor	
Høvlede overflater:	Delvis
Sagspor:	-
Høvelspor:	Høvlet fals på ytre bord. Har sannsynligvis tilkommet mye senere.
Øvrige notater:	Svært ujevne overflater på bordene. Grov bearbeiding. Mange spor etter øks.
