Borddør med inngradet labank

- dragspondør

Uppsats för avläggande av filosofie kandidatexamen i
Kulturvård, Bygghantverk
22,5 hp
Institutionen för kulturvård
Göteborgs universitet

Dovetailed ledge and batten door

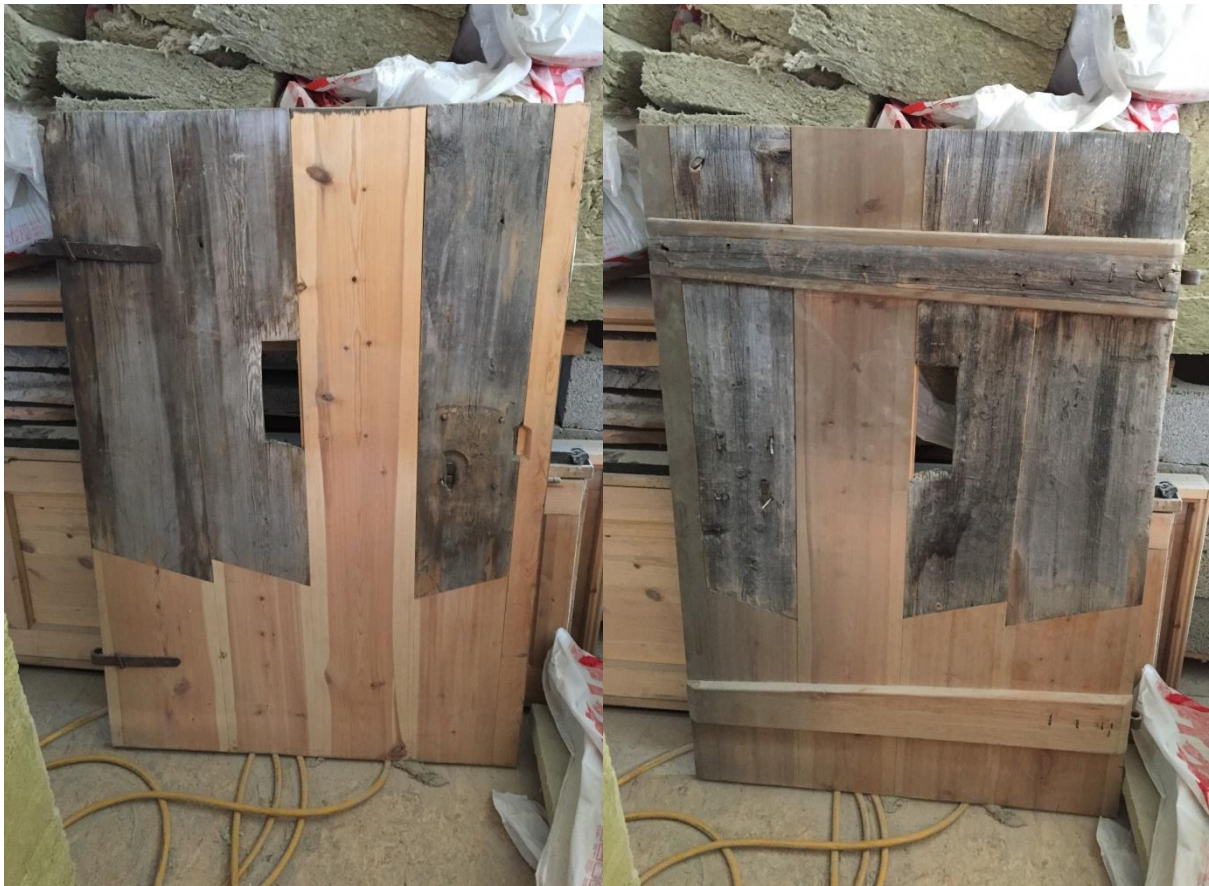
Protokoll nr.: V. GRIMSTAD GARD 23

Protokoll nr.: 23	
Objekt:	Dør, Nordre Grimstad gård
Dato for besiktelse:	08.04.17
Adresse:	Stokk og Stein, Lom, Oppland fylke
Bygning:	Låve, kornbu
Byggeår:	1750-1800
Plassering:	Ikke oppgitt
Tidligere adresse:	Nordre Grimstad gård, Skjåk, Oppland fylke
Flyttet:	-
Øvrige Notater:	Restaurert labankdør. Relativt store reparasjoner på dørblad og labanker.
Konstruksjon	
Slagretning:	Inn
Bredde:	1120 mm
Høyde:	1520 mm
Antall stående bord:	5 stk.
Tykkelse stående bord:	Variierende, 23 mm – 30 mm
Sammenføyning:	Not/fjær og innlagt løsfjær ved restaurering
Antall labanker:	2 stk.
Inngratet labank:	Ja
Øvrige notater:	Hengsel på utside, labank på innside.
Øvre labank	
Bredde, begge sider:	-
Tykkelse:	30 mm – 40 mm
Avsmalning:	-
Gratspor bredde, begge sider:	150 mm – 110 mm
Avsmalning:	4 cm/1,12 m = 3,6 cm per meter
Gratspor dybde:	10 mm
Dybde/bordtykkelse:	10 mm/23 mm – 30 mm
Vinkel på gratspor:	Ca. 10°
Øvrige notater:	Ekstremt brede labanker og kraftig avsmalning. Delvis reparert.

Nedre labank	
Bredde, begge sider:	-
Tykkelse:	35 mm
Avsmalning:	-
Gratspor, bredde sider:	150 mm – 110 mm
Avsmalning:	4 cm/1,12 m = 3,6 cm per meter
Gratspor dybde:	10 mm
Dybde/bordtykkelse:	10 mm/23 mm – 30 mm
Vinkel på gratspor:	Ca. 10°
Øvrige notater:	Nedre labank er fullstendig utskiftet.
Utseende	
Utenpåliggende:	-
Tykkelse:	-
Bredde:	-
Profilert panel:	-
Profilert labank:	Nei
Utenpåliggende konstruksjon:	-
Bemalt:	Nytt treverk er behandlet med jernvitriol
Øvrige notater:	
Materialbruk	
Trevirke labank:	Furu
Trevirke bord:	Furu
Trevirke utenpåliggende:	-
Årring-tetthet labank:	-
Årring-tetthet bord:	-
Kvister labank:	-
Kvister bord:	Noe kvist
Øvrige notater:	Alle bord, med unntak av det ytterste som er nytt, ligger med margside mot labanker.
Verktøy og verktøyspor	
Høvlede overflater:	-
Sagspor:	-
Høvelspor:	-
Øvrige notater:	Halve døren består av nytt trevirke og de originale delene er værbitte og slitte.

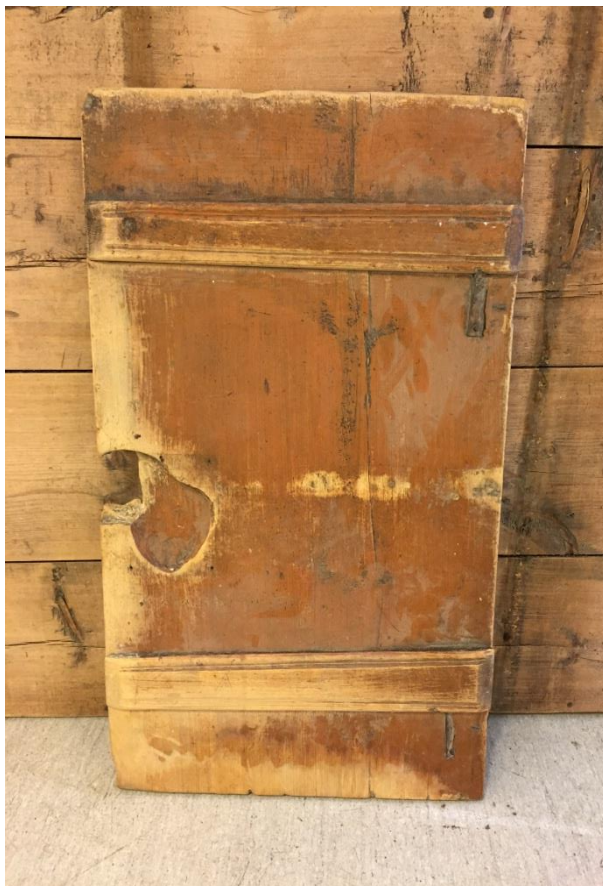
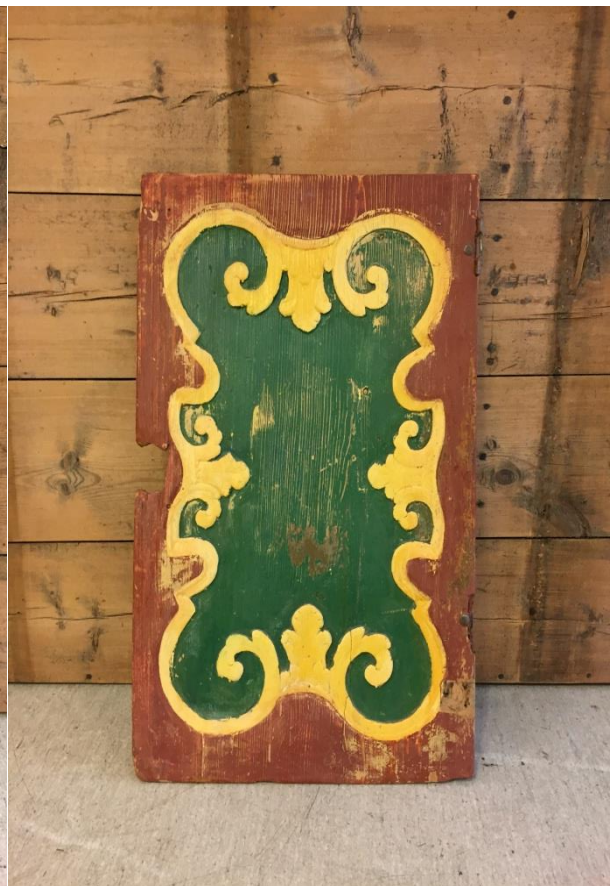
Protokoll nr.: 24	
Objekt:	Dør, skapdør
Dato for besiktelse:	08.04.17
Adresse:	Stokk og Stein, Lom. Oppland fylke.
Bygning:	-
Byggeår:	-
Plassering:	Skapdør
Tidligere adresse:	-
Flyttet:	-
Øvrige Notater:	Skap etter snekkeren Brækk-Ola fra Skjåk
Konstruksjon	
Slagretning:	Ut
Bredde:	490 mm
Høyde:	790 mm
Antall stående bord:	1 bord
Tykkelse stående bord:	25 mm
Sammenføyning:	-
Antall labanker:	2 stk.
Inngratet labank:	Ja
Øvrige notater:	Labankene har her en avstivende funksjon slik at det ene bordet ikke skal vri seg. Svært spesiell montering av hengsel, der bladet er stukket diagonalt inn i veden.
Øvre labank	
Bredde, begge sider:	63 mm – 55 mm
Tykkelse:	25 mm
Avsmalning:	0,8 cm/0,49 m = 1,6 cm per m
Gratspor bredde, begge sider:	Likt som over
Avsmalning:	Likt som over
Gratspor dybde:	10 mm
Dybde/bordtykkelse:	10 mm/25 mm
Vinkel på gratspor:	15°
Øvrige notater:	-
Nedre labank	
Bredde, begge sider:	75 mm – 60 mm
Tykkelse:	25 mm

Avsmalning:	1,5 cm/0,49 m = 3 cm per m
Gratspor, bredde sider:	Likt som over
Avsmalning:	Likt som over
Gratspor dybde:	10 mm
Dybde/bordtykkelse:	10 mm/ 25 mm
Vinkel på gratspor:	15°
Utseende	
Utenpåliggende:	-
Tykkelse:	-
Bredde:	-
Profilert panel:	-
Profilert labank:	Ja
Utenpåliggende konstruksjon:	«Speil-dekor» er utskåret i bordet.
Bemalt:	Ja
Øvrige notater:	-
Materialbruk	
Trevirke labank:	Furu
Trevirke bord:	Furu
Trevirke utenpåliggende:	-
Arring-tetthet labank:	-
Arring-tetthet bord:	-
Kvister labank:	-
Kvister bord:	-
Øvrige notater:	Margside mot labank
Verktøy og verktøyspor	
Høvlede overflater:	Ja
Sagspor:	Ja
Høvelspor:	Vertikale høvelspor på innside
Øvrige notater:	Riss ved gratspor. Svært flott skapdør.

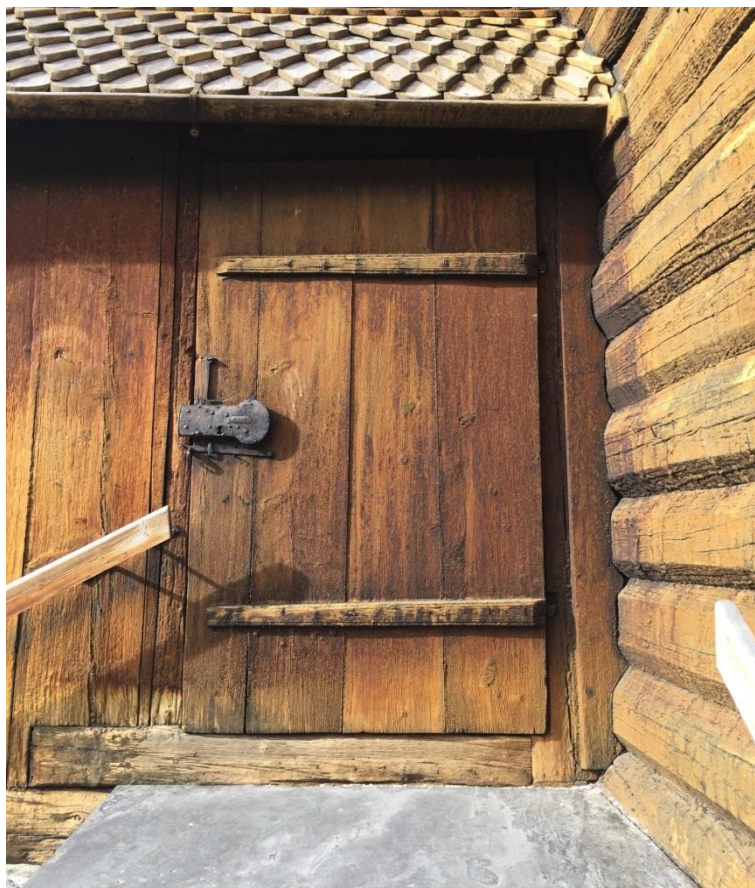
Protokoll nr.: 25	
Objekt:	Dør 1, Lom Stavkirke
Dato for besiktelse:	08.04.17
Adresse:	Lom, Oppland fylke
Bygning:	Lom Stavkirke
Byggeår:	Slutten av 1100
Plassering:	Ytterdør syd-vest
Tidligere adresse:	-
Flyttet:	-
Øvrige Notater:	Labanker på utside, hengsel på innside. Ofte motsatt. Mulig gjenbruk.
Konstruksjon	
Slagretning:	Ut
Bredde:	1140 mm
Høyde:	2150 mm
Antall stående bord:	4 stk.
Tykkelse stående bord:	40 mm
Sammenføyning:	Ikke synlig
Antall labanker:	2 stk.
Inngratet labank:	Ja
Øvrige notater:	Gratspor slutter midt på ytterste bord og labankens ende danner en overleppe
Øvre labank	
Bredde, begge sider:	100 mm – 65 mm
Tykkelse:	45 mm i den brede enden. Avsmalnende.
Avsmalning:	3,5 cm/1,14 m = 3 cm per m.
Gratspor bredde, begge sider:	Ikke synlig
Avsmalning:	Ikke synlig
Gratspor dybde:	Ca. 15 mm
Dybde/bordtykkelse:	15 mm/45 mm = 1/3
Vinkel på gratspor:	Ikke synlig
Øvrige notater:	
Nedre labank	
Bredde, begge sider:	95 mm – 65 mm

Tykkelse:	45 mm i den brede enden. Avsmalnende.
Avsmalning:	3 cm/1,14 = 2,6 cm per m.
Gratspor, bredde sider:	Ikke synlig
Avsmalning:	Ikke synlig
Gratspor dybde:	15 mm
Dybde/bordtykkelse:	15 mm/45 mm = 1/3
Vinkel på gratspor:	Ikke synlig
Øvrige notater:	
Utseende	
Utenpåliggende:	Nei
Tykkelse:	-
Bredde:	-
Profilert panel:	-
Profilert labank:	Ja
Utenpåliggende konstruksjon:	-
Bemalt:	Tjærebredt. Tykke lag på kanter og andre mindre sol-eksponerte steder.
Øvrige notater:	-
Materialbruk	
Trevirke labank:	Uvisst, med trolig furu.
Trevirke bord:	Uvisst, med trolig furu.
Trevirke utenpåliggende:	-
Årsringtetthet labank:	-
Årsringtetthet bord:	-
Kvister labank:	-
Kvister bord:	-
Øvrige notater:	-
Verktøy og verktøyspor	
Høvlede overflater:	Ikke synlig på av tjære.
Sagspor:	Ikke synlig på av tjære.
Høvelspor:	Ikke synlig på av tjære.
Øvrige notater:

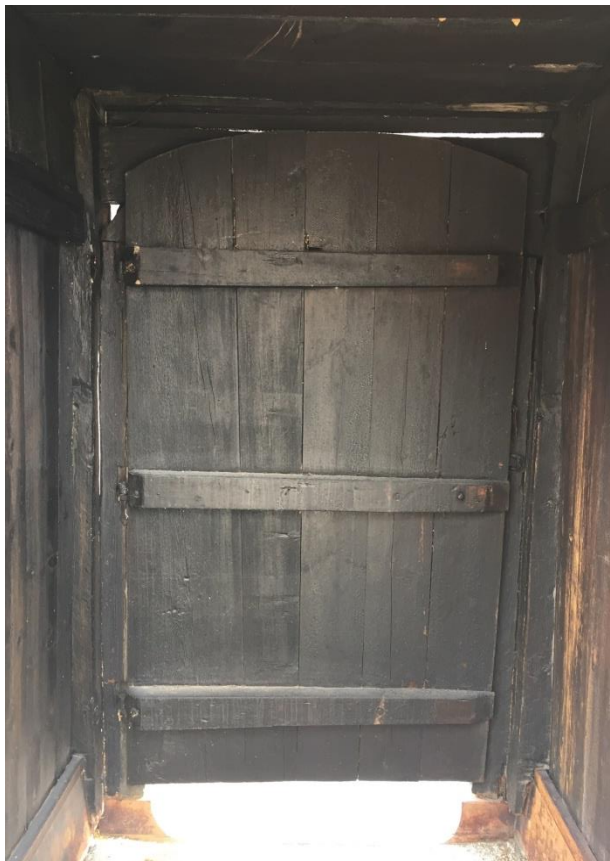
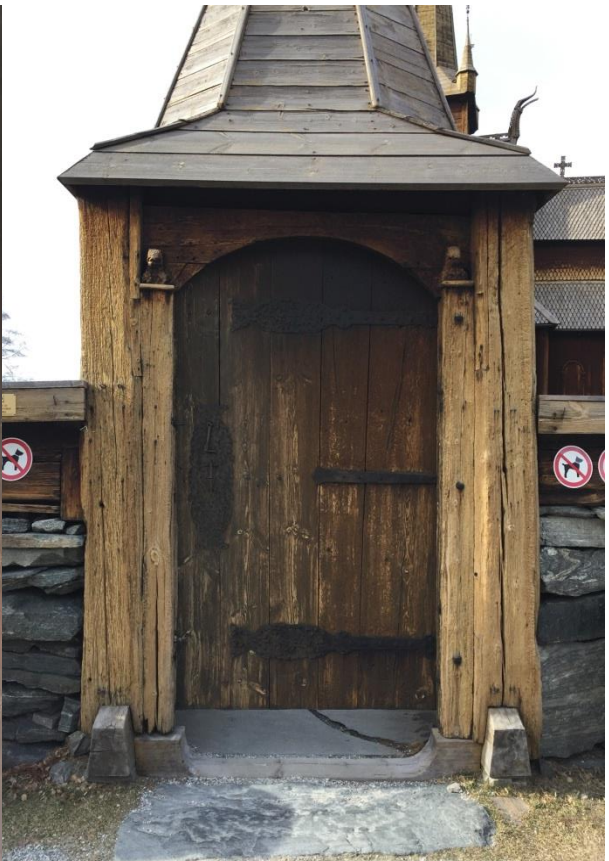
Protokoll nr.: 26	
Objekt:	Dør 2, Lom Stavkirke
Dato for besiktelse:	08.04.17
Adresse:	Lom. Oppland fylke.
Bygning:	Portaloverbygg
Byggeår:	-
Plassering:	Ytterdør/port i portaloverbygg
Tidligere adresse:	-
Flyttet:	-
Øvrige Notater:	-
Konstruksjon	
Slagretning:	Inn
Bredde:	1420 mm
Høyde:	2300 mm
Antall stående bord:	5 stk.
Tykkelse stående bord:	Ca. 35 mm
Sammenføyning:	Butt/butt
Antall labanker:	3 stk.
Inngratet labank:	Ja
Øvrige notater:	Ekstremt kraftige labanker
Øvre labank	
Bredde, begge sider:	130 mm – 100 mm
Tykkelse:	-
Avsmalning:	3 cm/1,42 m = 2,1 cm per m
Gratspor bredde, begge sider:	-
Avsmalning:	-
Gratspor dybde:	10 mm
Dybde/bordtykkelse:	10 mm/35 mm
Vinkel på gratspor:	-
Øvrige notater:	Ikke mulighet for å ta skikkelige tykkelsesmål pga. avsmalning og avrunding i hver ende.
Midtre labank	
Bredde, begge sider:	125 mm – 105 mm
Tykkelse:	-
Avsmalning:	2 cm/1,42 m = 1,4 cm per m
Gratspor, bredde sider:	-
Avsmalning:	-

Gratspor dybde:	10 mm
Dybde/bordtykkelse:	10 mm/35 mm
Vinkel på gratspor:	-
Øvrige notater:	Ikke mulighet for å ta skikkelige tykkelsesmål pga. avsmalning og avrunding i hver ende.
Nedre labank	
Bredde, begge sider:	Lik som øvre labank
Tykkelse:	Lik som øvre labank
Avsmalning:	Lik som øvre labank
Gratspor, bredde sider:	Lik som øvre labank
Avsmalning:	Lik som øvre labank
Gratspor dybde:	Lik som øvre labank
Dybde/bordtykkelse:	Lik som øvre labank
Vinkel på gratspor:	Lik som øvre labank
Øvrige notater:	Ikke mulighet for å ta skikkelige tykkelsesmål pga. avsmalning og avrunding i hver ende.
Utseende	
Utenpåliggende:	Nei
Tykkelse:	-
Bredde:	-
Profilert panel:	-
Profilert labank:	Liten fas på hver side. Avrunding ved hengselside og lang fas på motsatt side.
Utenpåliggende konstruksjon:	-
Bemalt:	Tjærebredt
Øvrige notater:	-
Materialbruk	
Trevirke labank:	Uvisst, trolig furu.
Trevirke bord:	Uvisst, trolig furu.
Trevirke utenpåliggende:	-

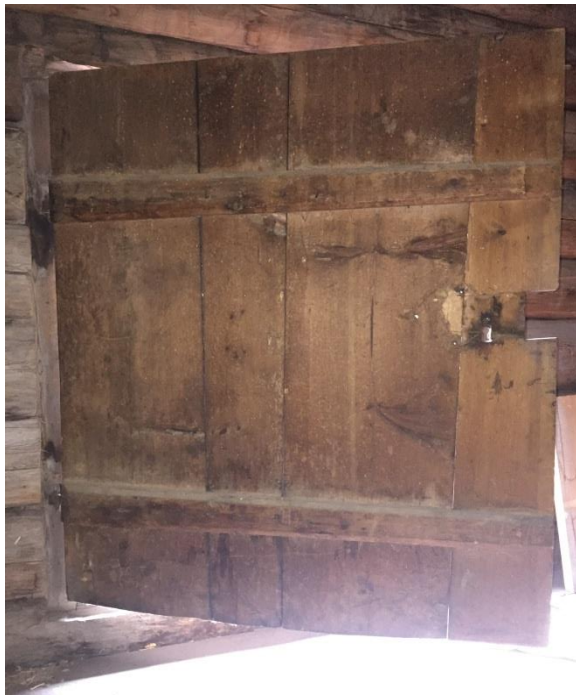
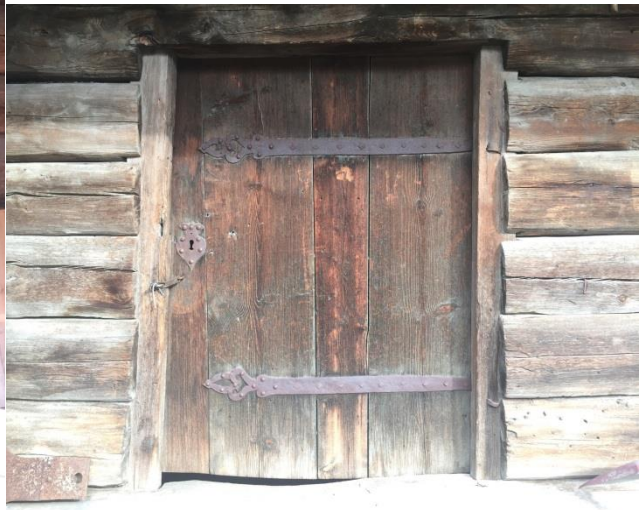
Protokoll nr.: 27	
Objekt:	Dør, Nordre stabburet
Dato for besiktelse:	08.04.17
Adresse:	Oppigard, Garmo, Oppland fylke
Bygning:	Nordre stabburet
Byggeår:	1700
Plassering:	Ytterdør underetasje
Tidligere adresse:	-
Flyttet:	-
Øvrige Notater:	Bygningen fredet 1923. Opprinnelig låskasse ser ut til å mangle.

Høvlede overflater:	Innside. Utside værbit.
Sagspor:	-
Høvelspor:	Vertikal
Øvrige notater:	Riss ved gratspor

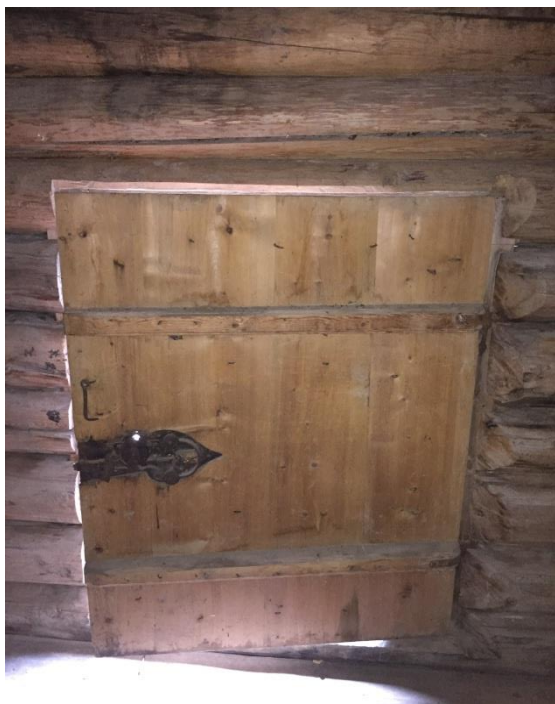
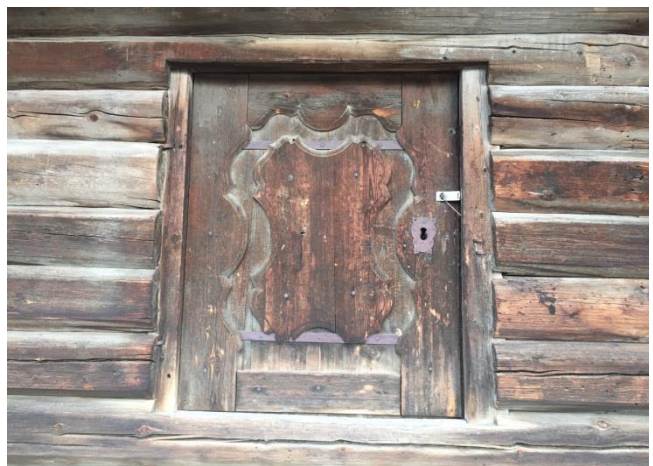
Protokoll nr.: 28	
Objekt:	Dør, midtre stabburet
Dato for besiktelse:	08.04.17
Adresse:	Oppigard, Garmo, Oppland fylke
Bygning:	Midtre stabburet
Byggeår:	1700
Plassering:	Ytterdør underetasje
Tidligere adresse:	-
Flyttet:	-
Øvrige Notater:	-
Konstruksjon	
Slagretning:	Inn
Bredde:	1120 mm
Høyde:	1440 mm
Antall stående bord:	4 stk.
Tykkelse stående bord:	20 mm
Sammenføyning:	Butt/butt. Muligens plugger, men ingen synlige.
Antall labanker:	2 stk.
Inngratet labank:	Ja
Øvrige notater:	Hengsel på utside. Labanker på innside.
Øvre labank	
Bredde, begge sider:	75 mm – 65 mm
Tykkelse:	70 mm
Avsmalning:	1 cm/1,12 m = 0,9 cm per m
Gratspor bredde, begge sider:	
Avsmalning:	
Gratspor dybde:	8 mm
Dybde/bordtykkelse:	8 mm/20 mm
Vinkel på gratspor:	20°
Øvrige notater:	Bredde på gratspor samsvarer med labankens bredde.
Nedre labank	
Bredde, begge sider:	Likt som øvre labank
Tykkelse:	
Avsmalning:	
Gratspor, bredde sider:	
Avsmalning:	
Gratspor dybde:

Dybde/bordtykkelse:	
Vinkel på gratspor:	
Øvrige notater:	
Utsende	
Utenpåliggende:	Brede ramtrær og speil på utside
Tykkelse:	20 mm
Bredde:	Variierende bredder. Speilet er laget av ett bord som måler ca. 54 cm på det bredeste.
Profilert panel:	Ja.
Profilert labank:	Enkel hulkil
Utenpåliggende konstruksjon:	
Bemalt:	Nei
Øvrige notater:	Værbitt utvendig. Innvendig svært fine overflater. Utenpåliggende komponenter er festet med grove spiker.
Materialbruk	
Trevirke labank:	Furu
Trevirke bord:	Furu
Trevirke utenpåliggende:	Furu
Årring-tetthet labank:	-
Årring-tetthet bord:	-
Kvister labank:	Nei
Kvister bord:	Lite
Øvrige notater:	Samtlige bord har synlig margkjerne sentrert i bordet. Kun stående årringer.
Verktøy og verktøyspor	
Høvlede overflater:	Ja
Sagspor:	Ingen synlige
Høvelspor:	Fine vertikale høvelspor på innside
Øvrige notater:

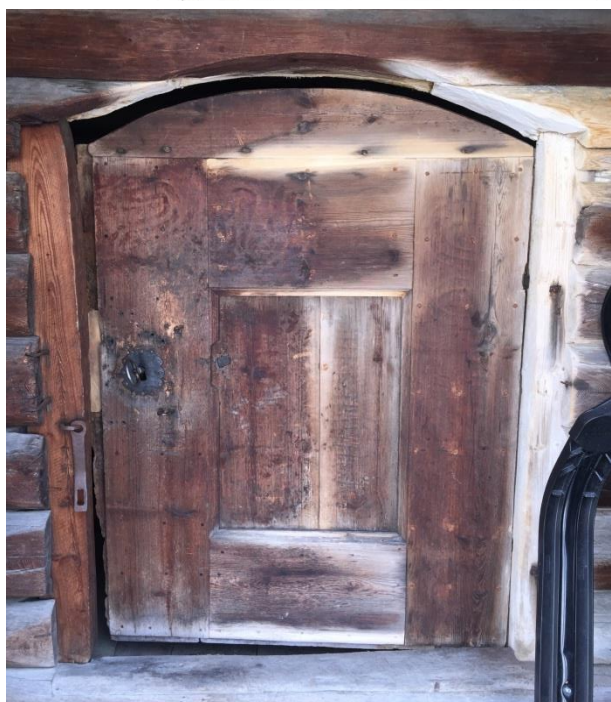
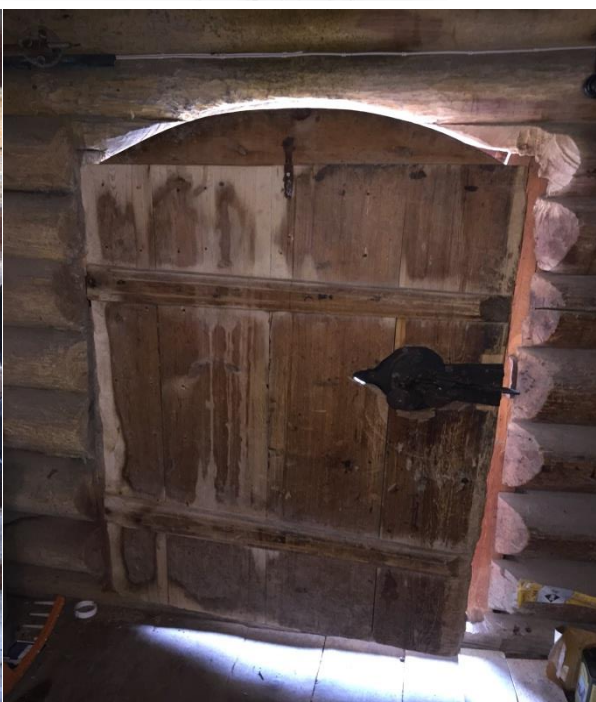
Protokoll nr.: ULSVOLL 29

Protokoll nr.: 29	
Objekt:	Dør, stabbur Ulsvollen
Dato for besiktelse:	09.04.17
Adresse:	Ulsvollen, Sel. Oppland fylke
Bygning:	Stabbur
Byggeår:	1700
Plassering:	Ytterdør svalgang underetasje
Tidligere adresse:	-
Flyttet:	-
Øvrige Notater:	Fredet 1923. Reparasjoner på bygning og dør 2016.
Konstruksjon	
Slagretning:	Inn
Bredde:	1080 mm
Høyde:	1445 mm
Antall stående bord:	4 stk.
Tykkelse stående bord:	Ca. 32 mm
Sammenføyning:	Butt/butt
Antall labanker:	2 stk.
Inngratet labank:	Ja
Øvrige notater:	Hengsel på utside skjult under utvendig ramtrær. Labanker på innsiden.
Øvre labank	
Bredde, begge sider:	115 mm – 75 mm
Tykkelse:	50 mm – 30 mm
Avsmalning:	4 cm/1,08 m = 3,7 cm per m
Gratspor bredde, begge sider:	-
Avsmalning:	-
Gratspor dybde:	8 mm
Dybde/bordtykkelse:	8 mm/32 mm
Vinkel på gratspor:	Ca. 15°
Øvrige notater:	Bredde på gratspor samsvarer bredde på labanken.
Nedre labank	
Bredde, begge sider:	Likt som over
Tykkelse:	
Avsmalning:

Gratspor, bredde sider:	
Avsmalning:	
Gratspor dybde:	
Dybde/bordtykkelse:	
Vinkel på gratspor:	
Øvrige notater:	
Utseende	
Utenpåliggende:	Brede utenpåliggende ramtrær
Tykkelse:	Ca. 22 mm
Bredde:	225 mm – 350 mm
Profilert panel:	Ja
Profilert labank:	Ja
Utenpåliggende konstruksjon:	Naglet med treplugger
Bemalt:	«Ur-ådring» på utside
Øvrige notater:	En del saltutslag på innsiden
Materialbruk	
Trevirke labank:	Furu
Trevirke bord:	Furu
Trevirke utenpåliggende:	Furu
Årring-tetthet labank:	-
Årring-tetthet bord:	-
Kvister labank:	-
Kvister bord:	-
Øvrige notater:	-
Verktøy og verktøyspor	
Høvlede overflater:	-
Sagspor:	-
Høvelspor:	-
Øvrige notater:	-

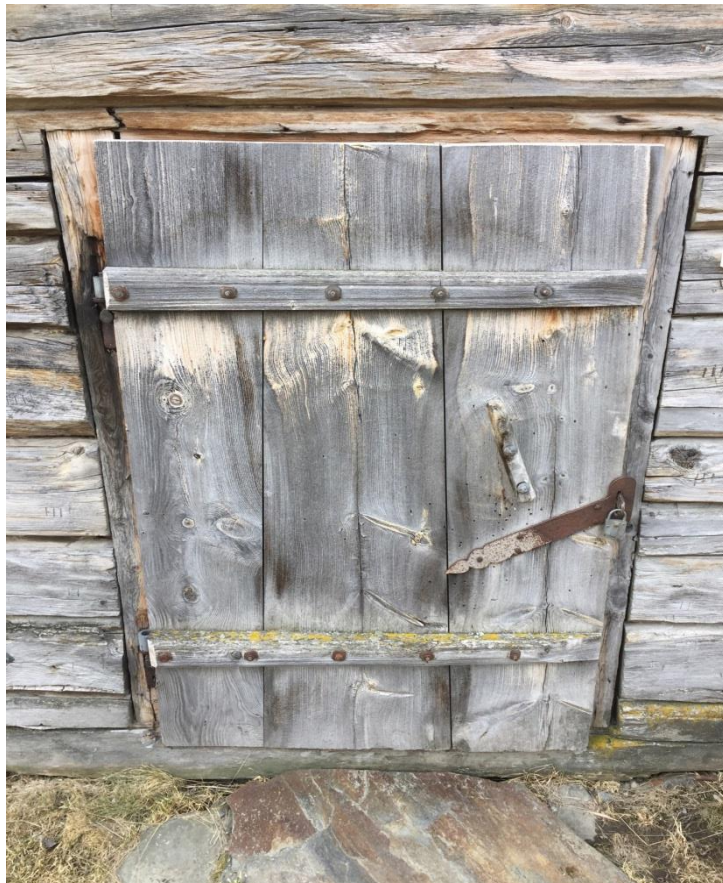
Protokoll nr.: 30	
Objekt:	Dør, stabbur Valbjør
Dato for besiktelse:	09.04.17
Adresse:	Valbjør, Vågå, Oppland fylke
Bygning:	Stabbur
Byggeår:	1800
Plassering:	Ytterdør
Tidligere adresse:	-
Flyttet:	-
Øvrige Notater:	Døren er sannsynligvis restaurert med nye labanker og gratspor. Materialene er gamle, men notspor og løsfjær har trolig tilkommet ved restaureringen. Kun utside tilgjengelig ved besiktelse.

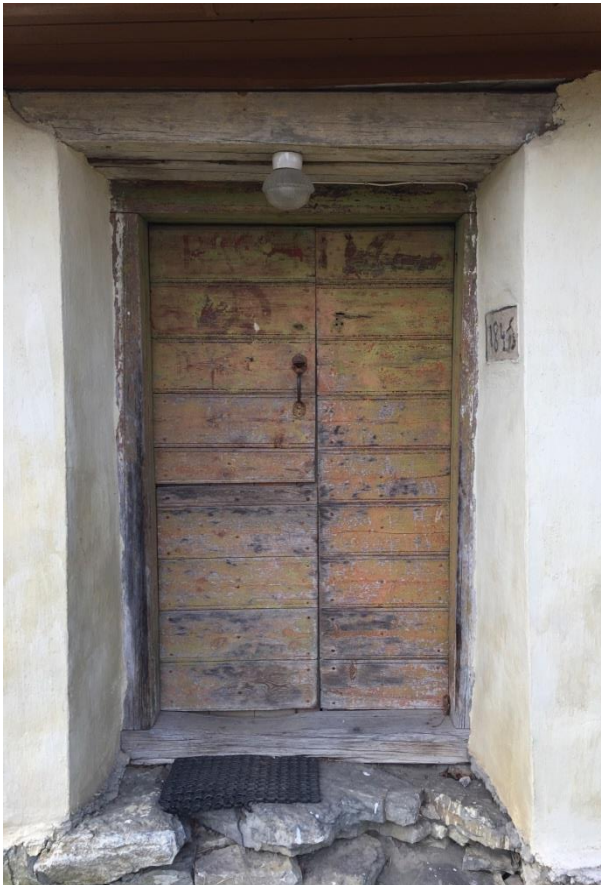
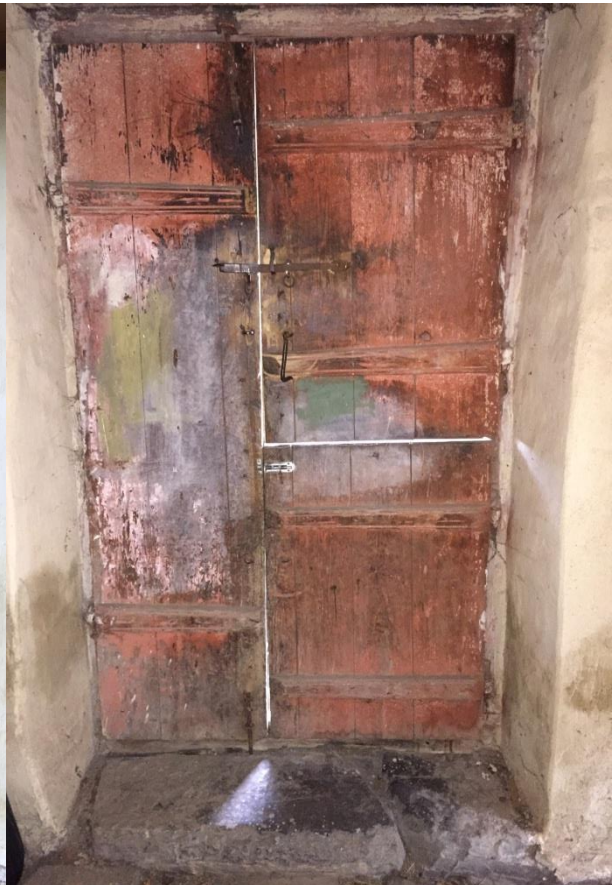
Protokoll nr.: 31	
Objekt:	Dør, bryggerhus
Dato for besiktelse:	11.04.17
Adresse:	Hverven gård, Stange, Hedmark fylke
Bygning:	Bryggerhus
Byggeår:	1845
Plassering:	Ytterdør vestre inngang
Tidligere adresse:	-
Flyttet:	-
Øvrige Notater:	To-føyet labankdør. Høyre fløy (sett innenfra) er delt horisontalt i to separate enheter. Teknisk sett er det totalt tre dørblander.
Konstruksjon	
Slagretning:	Inn
Bredde:	1290 mm
Høyde:	2000 mm
Antall stående bord:	Venstre fløy 3 stk. Høyre fløy: 4 stk.
Tykkelse stående bord:	30 mm
Sammenføyning:	Not/not – fjær/fjær
Antall labanker:	2 stk. per dørblander. Totalt 6 stk.
Inngratet labank:	Ja
Øvrige notater:	Labanker på innside. Hengsler innfelt i stående bord på utside – skjult bak liggende panel.
Øvre labank venstre fløy	
Tykkelse:	35 mm
Gratspor bredde, begge sider:	90 mm – 75 mm
Avsmalning:	1,5 cm/0,57 m = 2,6 cm per m
Gratspor dybde:	10 mm
Øvrige notater:	
Øvre labank høyre fløy 1

Tykkelse:	35 mm
Gratspor bredde, begge sider:	100 mm – 75 mm
Avsmalning:	2,5 cm/0,72 m = 3,3 cm per m
Gratspor dybde:	10 mm
Øvrige notater:	
Øvre labank høyre fløy 2	
Tykkelse:	35 mm
Gratspor bredde, begge sider:	95 mm – 75 mm
Avsmalning:	2 cm/0,75 m = 2,6 cm per m
Gratspor dybde:	10 mm
Øvrige notater:	
Nedre labank venstre fløy	
Tykkelse:	35 mm
Gratspor bredde, begge sider:	100 mm – 80 mm
Avsmalning:	2 cm/0,57 m = 3,5 cm per m
Gratspor dybde:	10 mm
Øvrige notater:	
Nedre labank høyre fløy 1	
Tykkelse:	35 mm
Gratspor bredde, begge sider:	95 mm – 75 mm
Avsmalning:	2 cm/0,75 m = 2,6 cm per m
Gratspor dybde:	10 mm
Øvrige notater:	
Nedre labank høyre fløy 2	
Tykkelse:	35 mm
Gratspor bredde, begge sider:	80 mm – 60 mm
Avsmalning:	2 cm/0,75 m = 2,6 cm per m
Gratspor dybde:	10 mm
Øvrige notater:	
Utseende	
Utenpåliggende:	Liggende panel
Tykkelse:	30 mm
Bredde:	200 mm - 220 mm
Profilert panel:	Ja
Profilert labank:	Ja
Utenpåliggende konstruksjon:	-
