Medeltida träsnideri

En närstudie av repstavarna i
Södra Råda gamla kyrka

Uppsats för avläggande av filosofie kandidatexamen i
Kulturvård, Bygghantverk
22,5 hp
Institutionen för kulturvård
Göteborgs universitet

2017

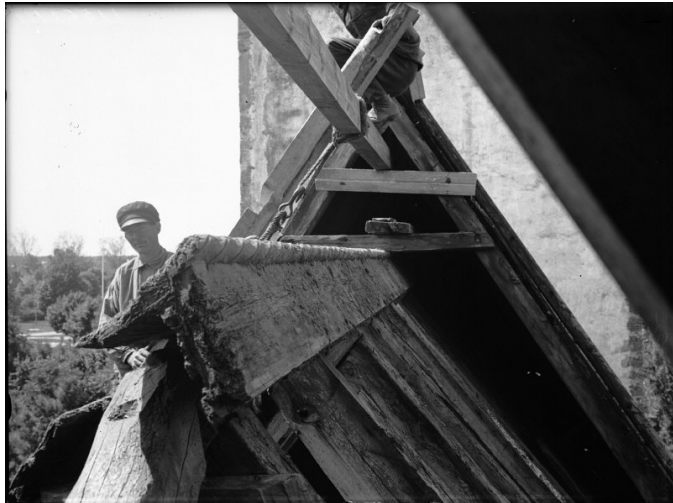
Figur 4 Garde kyrkas taknock dekorerad med en repstav. Foto: ATA.

Repstaven på Garde kyrkasnock finns omnämnd i boken *Garde kyrka* (Lagerlöf 1972). Den är 11 meter lång och beskrivs som skickligt utförd. Den är tillverkad i furu i två delar och har skarvats ihop på längden med järnspikar och tränaglar (Lagerlöf 1972, s.182). Repstaven på Garde kyrka är till utformningen väldigt lik repstavarna i Södra Råda g:a kyrka. Däremot skiljer sig konstruktionerna åt då repstaven på Garde kyrka är skuren på en större stock som också har funktionen som taknocksbrädor (figur 4).

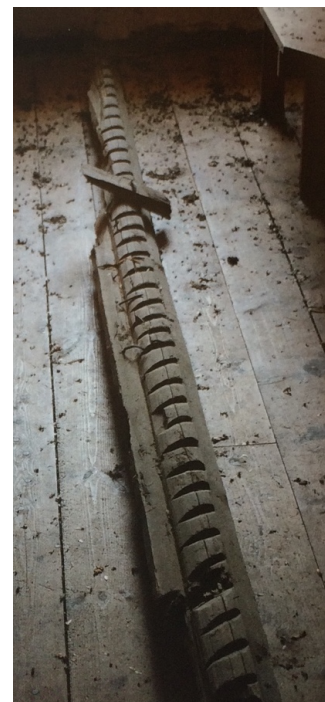
Figur 5 Repstavsplankat upphittad i Gillestad kyrka. Foto: Robin Gullbrandsson.

I *Medeltida taklag i Skara stifts kyrkor* beskrivs en repstavsplanka som återfunnits på kyrkvinden i Gillestad kyrka (figur 5). Denna tros ha suttit som dekoration i kyrkans tidigare innertak och täckt skarvarna likt repstavarna i Dädesjö (Gullbrandsson 2015, s.76).

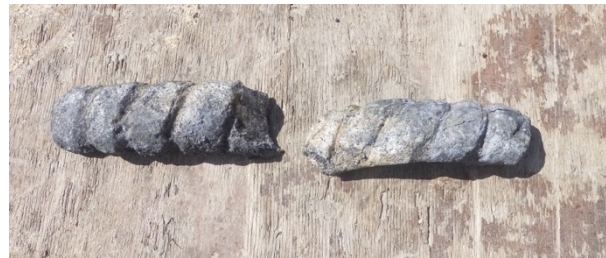
Figur 6. Repstav med konvex form upphittad i tiondebod, Södra Råda g:a kyrka. Foto: Bengt Bygdén.

Vid städning av tiondeboden tillhörande Södra Råda g:a kyrka återfanns en liten del av en repstav i trä. Denna har troligtvis tillhört en del av en ljusstav då det var en kort helrund bit (informant 2). Denna har en annan utformning än de repstavar som suttit i innertaket, med konvexa ytor i motsatts till de konkava taklisterna (figur 6).

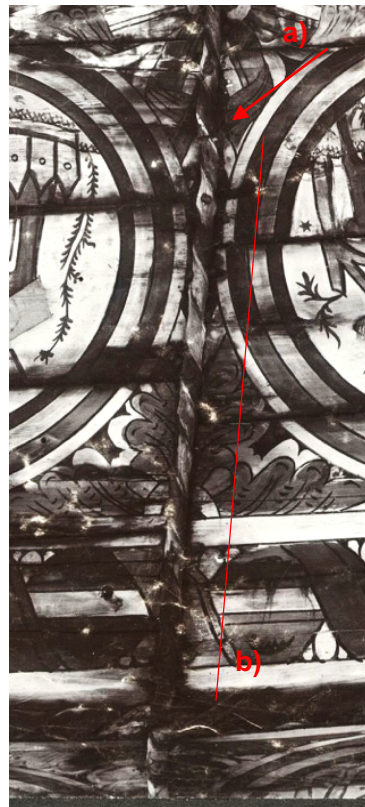
12. a) Stötfog, b) Kort skarvad bit.
Foto: ATA, figurer: Amanda Alskog.

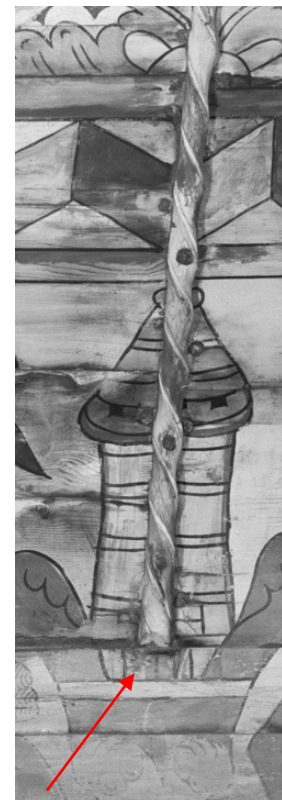
Figur 13. Avfasning. Foto: ATA, figurer: Amanda Alskog..

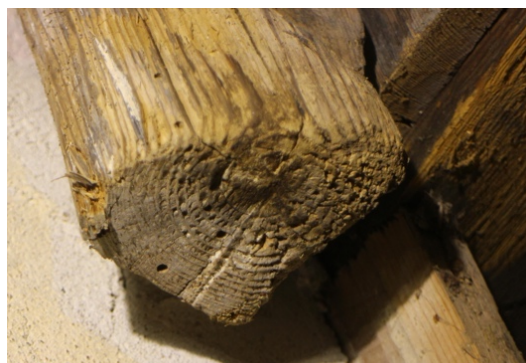
Figur 15. Ändrä

Repstavarna i Dädesjö innertak är tillverkade i barrträ, mest sannolikt gran (informant 1). Dimensionerna varierar från ca 8 centimeter till ca 15 centimeter i diameter. Ändräet är synligt på flera stället och det går därför att utläsa att repstavarna är utförda i hela grövre slänor och alltså inte tillverkade i utklivet virke från en större stock (figur 15). Märgen finns kvar och är placerade något

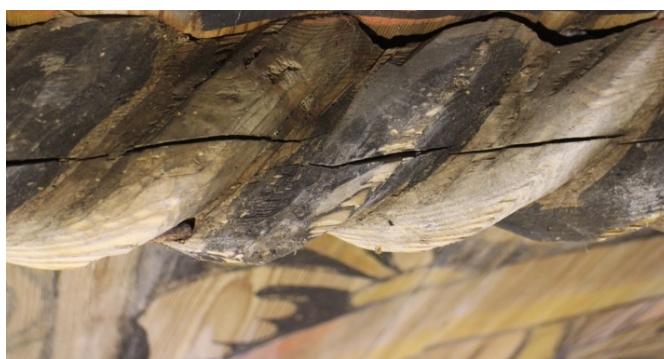
Figur 16. Sprickor.

närmare tak än golv. Virket är inte särskilt tätvuxet, cirka 4 årsringar/centimeter. Det finns en hel del torksprickor (figur 16) i repstavarna vilket kan tyda på att de är tillverkade i färskt virke men det beror troligtvis främst på att mårgen ingår. Det finns spår efter små täta täljningar (figur 23). Att de är just täta och små kan tyda på att virket varit tort när dessa skurits då virke som är tort är hårdare.

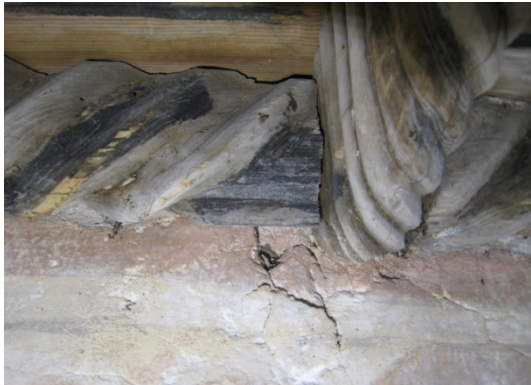
Figur 17. Stötfog. Foto: K-M Melin.

Längderna på repstavarna varierar mycket, vissa av slanorna är över 4 meter långa och andra är knappt en meter. Skarvarna varierar också, några skarvar är enkla stötfogar (figur 17). I vissa delar där tre repstavar möts är de grovt formade efter varandra (figur 18 och 19). Repstavarna är fästa vid taket med grova spikar, där skallarna är cirka 20 mm i diameter (figur 20).

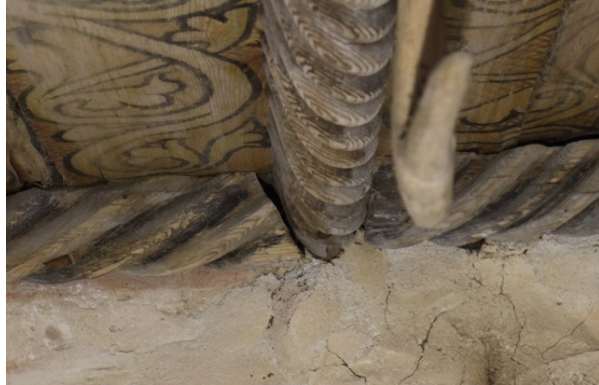
Figur 18. Något formad skarv. Foto: K-M Melin.

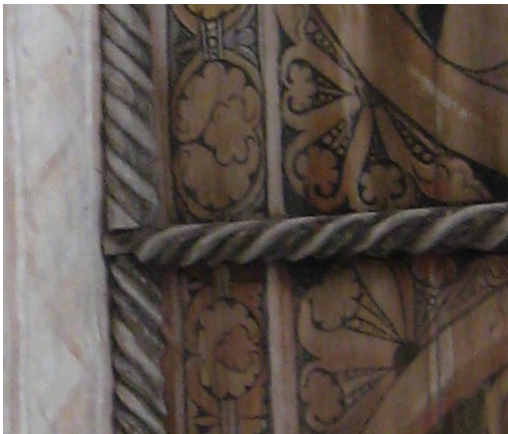
Figur 19. Möte formad skarv.

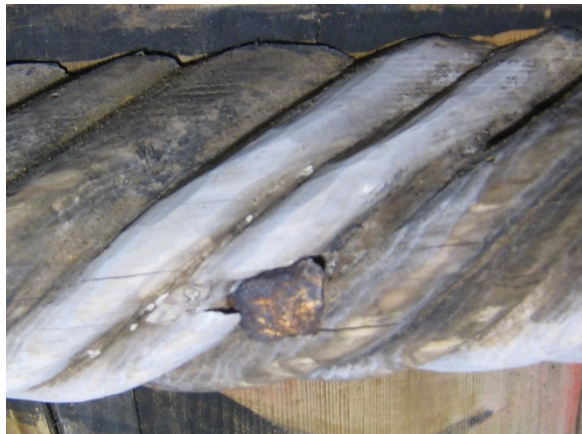
Figur 20. Spik.

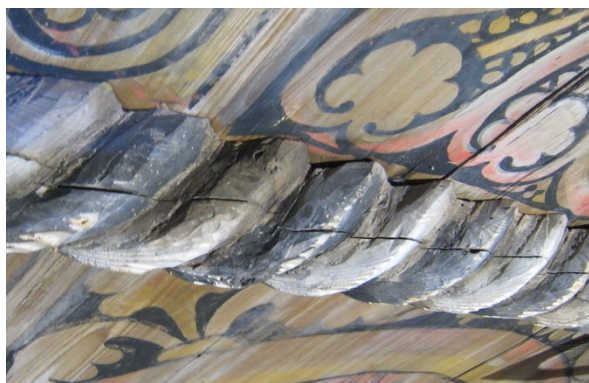
Figur 21. Yxhugg.

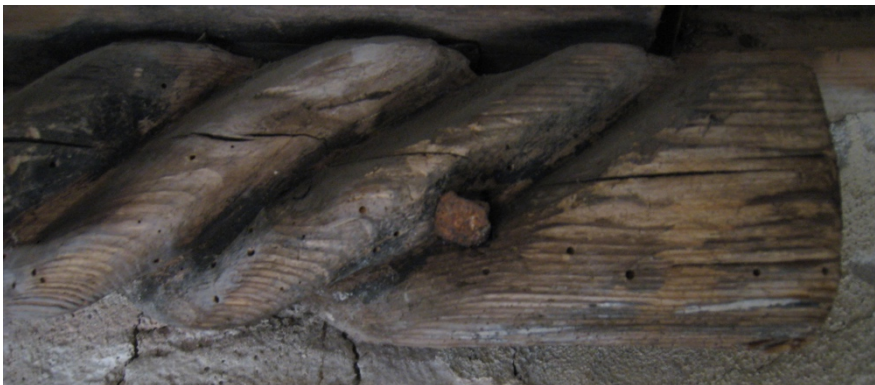
Figur 24. En bit av repstaven som lämnats oskuren.

Utformningen varierar mycket mellan olika delar av repstaven. Det är både tätheten mellan varje instick, djupet och vinkeln på dessa och formen samt dimensionen på virket som varierar (figur 23). Detta kan tyda på att repstavarna är gjorda av flera olika personer. En mall har högst troligt inte använts. Alla slanorna är inte skurna till rep hela vägen ut till kant. Det har i vissa delar lämnats en bit oskuren (figur 24).

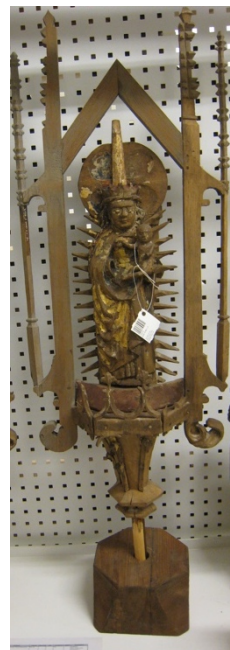
Figur 26. Krön till en av ljusstavarna, Östra Eneby.

Ljusstavarna är tillverkade under senmedeltid. Träslaget går inte att fastställa men kan tänkas vara ett ljusstövträ. I den korta tillhörande beskrivningen gjorda av personalen på Historiska museet står det ek/furu angivet som material (SMH Nr. 5798), detta syftar troligtvis på ljusstavarnas krön (informant 4) (figur 26).

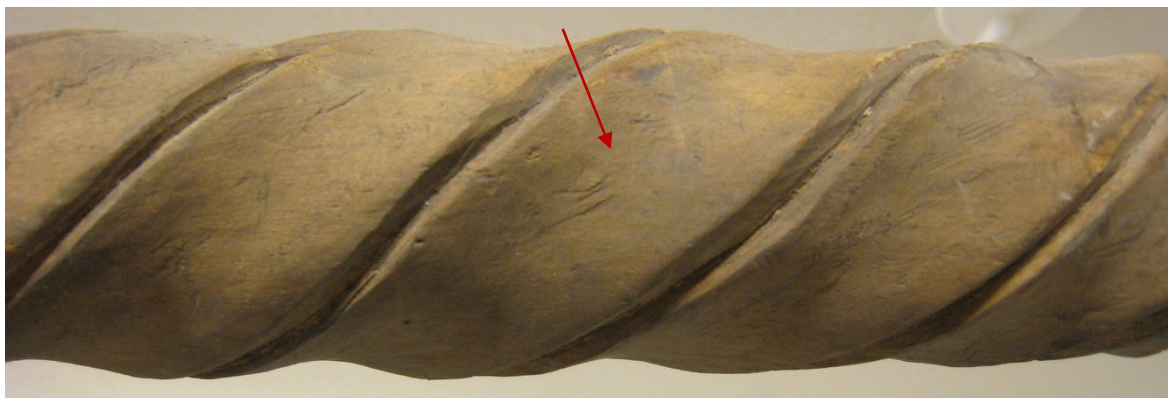
Figur 28. Spår efter verktyg i den konkava ytan.

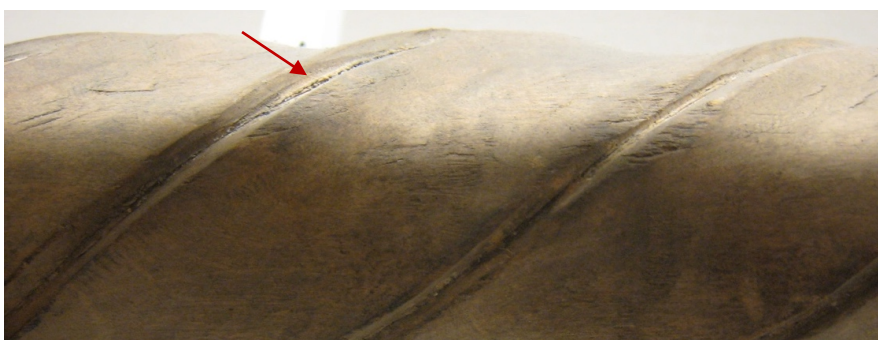
Figur 29 Spår efter verktyg i instick.

Ljusstavarna är cirka två meter långa, varav repstavsornamentet är ca 40 centimeter långt och resterande delar av stavarna är släta (figur 27). De är cirka 4 centimeter i diameter och det är ungefär 2 centimeter mellan insticken. Små jack syns i mittdelen av den konkava ytan vilket tyder på att utformningen gjorts genom att skära från två håll med riktning mot den konkava ytans mittpunkt (figur 28). Små snitt i v-skärningen går att utläsa vilket kan tyda på att ett mindre verktyg använts till detta moment (figur 29).

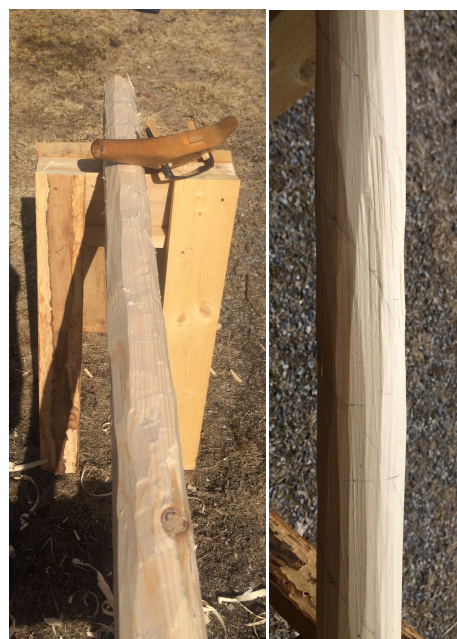
Figur 31 & 32. Format från kantig till rund med skave.

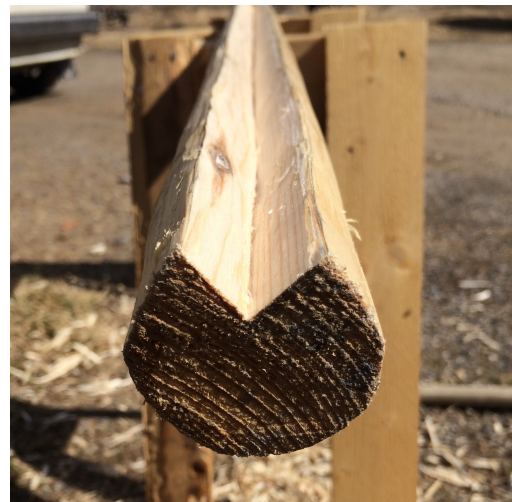
Figur 35. Hugget spår för infästning.

Ett cirka 3 centimeter brett urtag för infästningen markerades med hjälp av snörslå, där den ena mittlinjen användes. Måtten till urtaget är hämtade ifrån den uppmätning som finns av repstaven (figur 34). Spåret högs ut grovt med yxa, och finjusterades med stämjärn (figur 35). Huggningen skedde stittandes gränslä över virket vilket var tillräckligt för att hålla virket på plats.

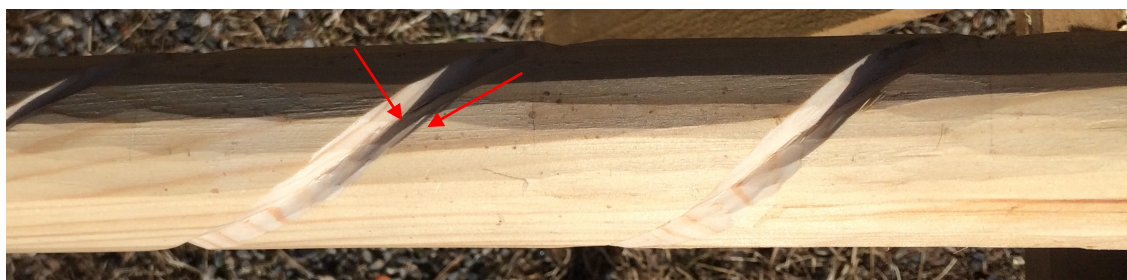
Figur 36. Skurna instick med stämjärn.

Varje instick skars från två håll och spåret gjordes cirka 1 centimeter breda och 0.5 centimeter djupa (figur 36). En del av insticken skars med stämjärn och en del med kniv, för att se om det gjorde någon skillnad i teknik och verktygsspår. Ingen märkbar skillnad syntes mellan verktygsspåren och tekniken var snarlik. Troligtvis har man använt det verktyg som funnits tillhands vid tillverkningen av repstavarna i Södra Råda g:a kyrka. Det är inte troligt att ett särskilt verktyg tagits fram för att tillverka dessa instick så som en getfot eller stickel. Verktygsspåren som bildas efter kniv och stämjärn liknar de spår som är synliga på fotografier från repstavarna i Södra Råda g:a kyrka (figur 37). Det bildas ojämna kanter och många faser i snitten.

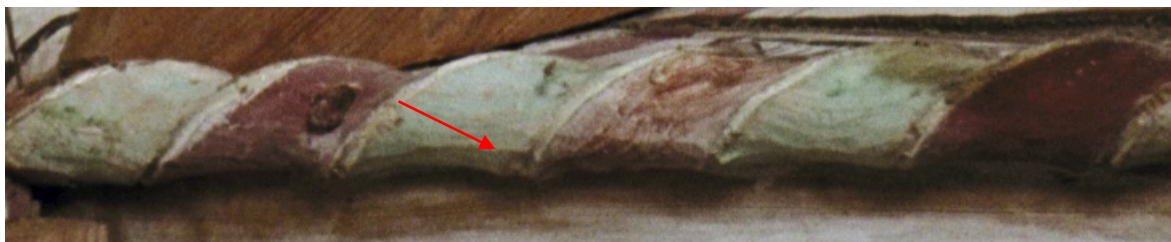
Figur 37. Verktygspår på repstav i Södra Råda. Foto: ATA, figur: Amanda Alskog

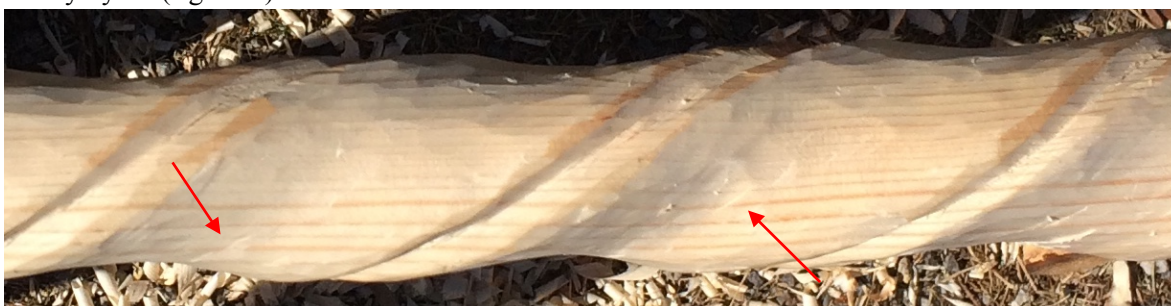
Figur 38. Verktygspår i konkava ytan.

Här testades skave, stämjärn och kniv. Skaven och stämjärnet var svåra att få en slät yta och ett bra möte med. De medgav inte lika mycket kontroll och frihet som kniven. Kniven fungerade bättre och det var enkelt att snabbt växla mellan täljning mot sig och från sig. Trots detta blev det en del märken i mitten av den konkava ytan (figur 38), dessa typer av märken syns också på ljusstaven från östra Eneby kyrka (figur 27).

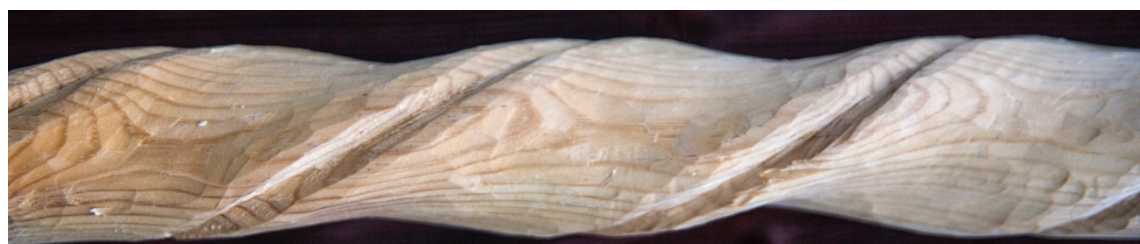
Figur 39. Repstav i furu, del av stock.

Med samma förfarande som vid tillverkningen av repstaven i furu, tillverkades en repstav av en slana i undertryckt gran med dimensionen cirka 5 centimeter i topp. Detta för att påvisa skillnaden mellan de mönster som bildas av årsringarna om virket består av en slana där märke utgör centrum av virket. I motsats till det mönster som bildas om en utklugen bit används där mörken är borttagen (se figur 39 & 40).

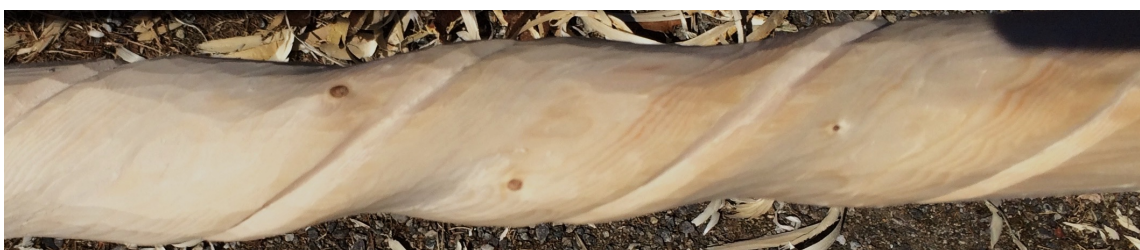
Figur 40. Repstav av granslana.
