MULLBÄNKAR I VÄSTERGÖTLAND

– funktion, innehåll, uppbyggnad och syfte.

Uppsats för avläggande av filosofie kandidatexamen med huvudområdet kulturvård med inriktning mot trädgårdens hantverk
2018, 180 hp
Grundnivå

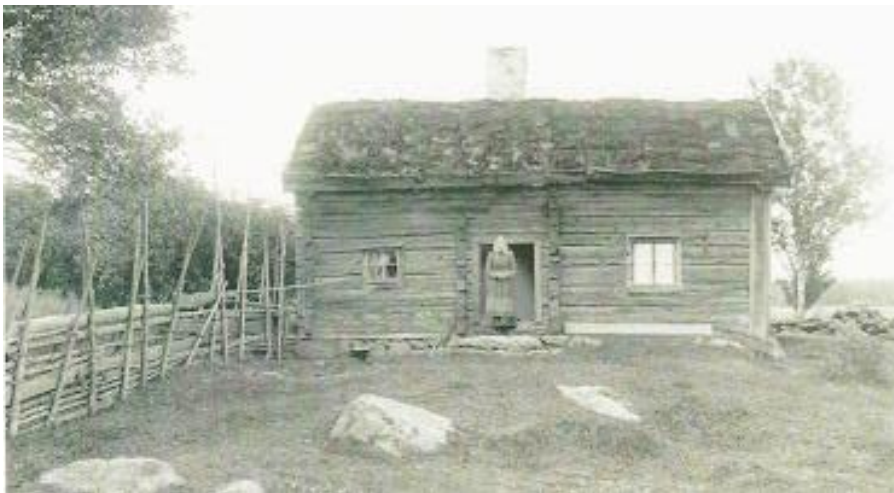
Figur 4. Det som ser ut att vara en planka till höger om dörren skulle kunna vara ett exempel på hur beskrivningen av den västmanländska mullbänken såg ut på riktigt. Då bilden är tagen i Västergötland verkar denna typ av mullbänk förekommit även där (Andersson 1981, s.163).

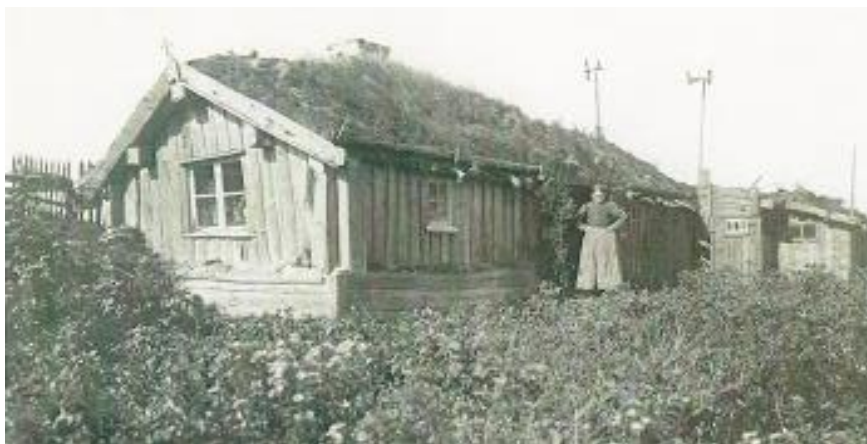
Figur 5. Var det såhär mullbänken som beskrivs i frågesvaret från Härna såg ut, där flera mullbänksplankor kan ha staplats på varandra? (Andersson 1981, s. 171).

I svaret från Västergötland framgår det tydligare att fler än en mullbänksplanka använts för att bygga mullbänken, se fig.5. Om dessa sedan har staplats på varandra i höjd eller lagts efter varandra framgår dock inte av svaret. Det kan även utläsas i frågesvaret från Härna socken att plankan läggs innanför de mindre pinnarna som slås ner i marken. På vilken sida av pinnarna den västmanländska mullbänksplankan placeras berättas inte. Men för att plankan skall kunna "stå kvar" bör även dessa pinnar ha placerats utanför plankan.

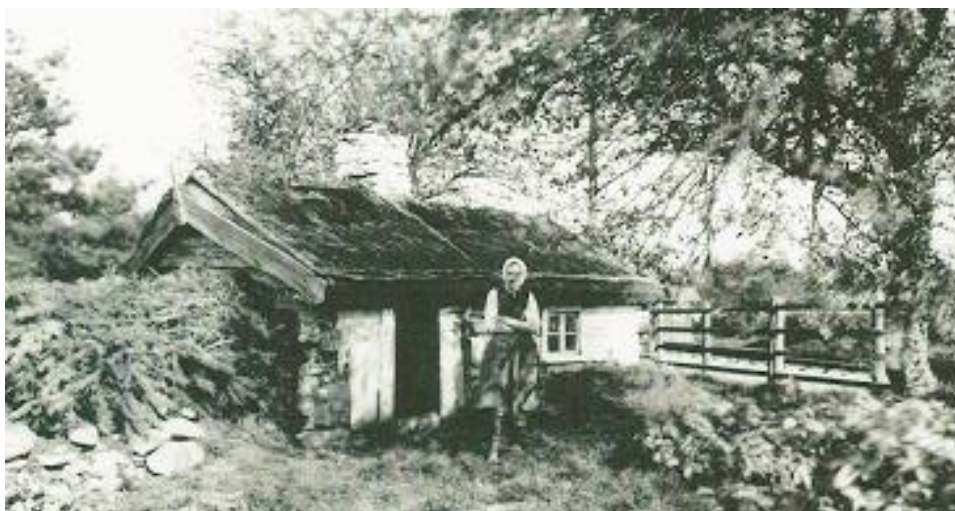
Figur 6. Till höger om kvinnan syns tydligt en skottad mullbänk som är högre in mot stugan och sluttar bort från huset ned till marknivå. Kanske var det såhär mullbänken på Kållandsö såg ut. (Andersson 1981, s. 109).

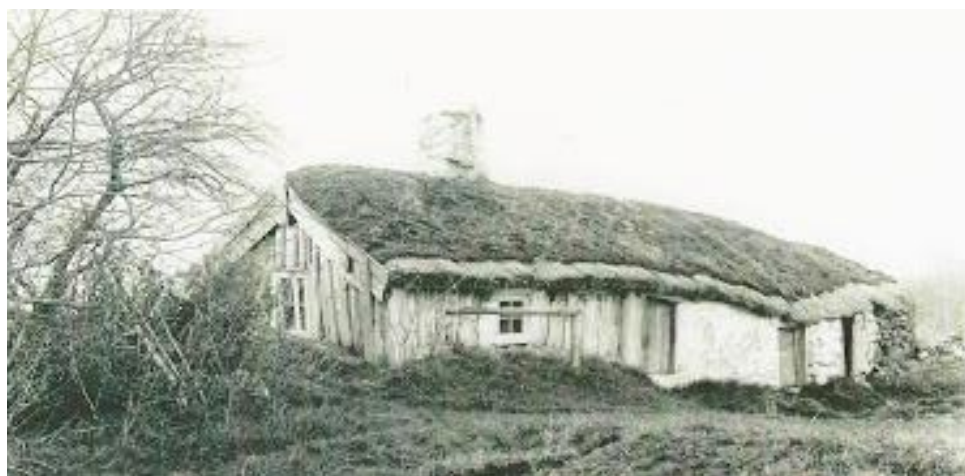
Figur 7. På detta fotografi syns en mullbänk som är skottad, så högt upp på stugväggen att den räcker till underkant av fönstret (Andersson 1981, s.86).

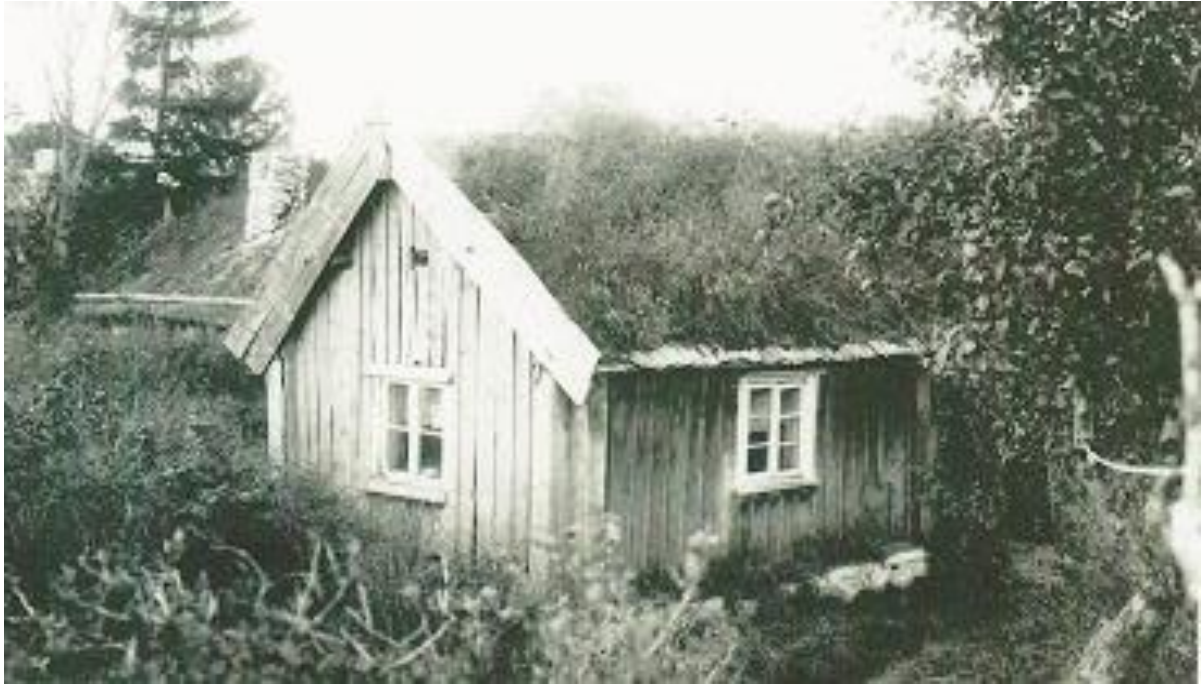
Figur 8. Anna Kajsas stuga omkring 1900. Under fönstret längs med långsidan syns delar av det som kan tänkas vara en vitkalkad mullbänk. Det växer även växter i mullbänken. Vad det är för växter är svårt att se, de kan vara både planterade eller vilda (Andersson 1981, s.157).

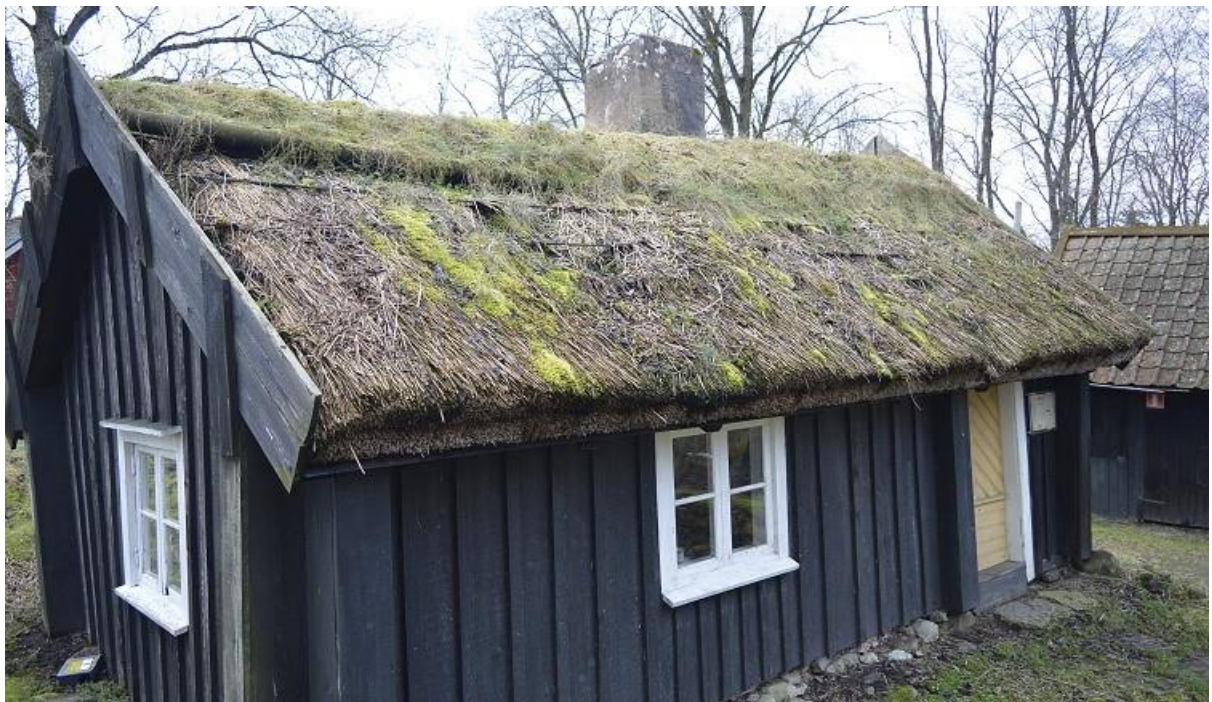
Figur 9. "Halta-Majas"/ Anna Kajsas stuga där mullbänken idag inte längre finns kvar. (Modig UÅ).

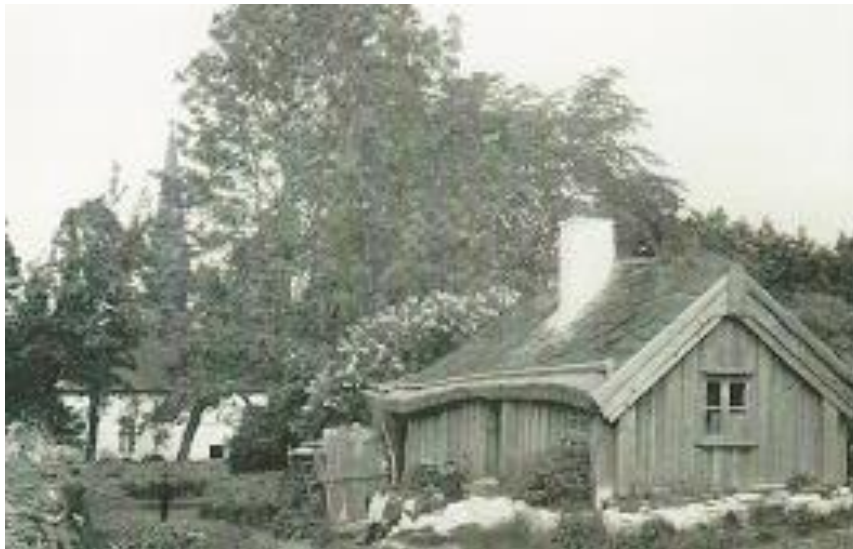
Figur 10. Längs både gavel och långsida på stugan syns det som skulle kunna vara en vitkalkad mullbänk, även skorstenen på taket upplevs väldigt vit. I bakgrunden, bakom de stora träden syns en del av kyrkan (Anderson 1981, s.177).

Denna typ av vitkalkning skulle även kunna skett vid det som ser ut att vara en stenbyggd mullbänk i Kungslena tå, se fig. 10, även mullbänken på detta foto ser ovanligt vit ut. Studeras kyrkan i bakgrunden, som står kvar än i dag, upplevs denna ha samma färg som mullbänken. Ses till den vita skorstenen på stugan ser även denna ut att ha samma vita färg som mullbänken och kyrkan. Kanske är även skorstenen vitkalkad. I området kring denna ser det även ut att finnas vita fläckar på taket, vilket skulle kunna vara stänk av vit kalkfärg. Med detta som grund skulle det vara möjligt att även denna mullbänk är vitkalkad då den ser ut att ha samma vita färg som både kyrkan och skrotstenen.

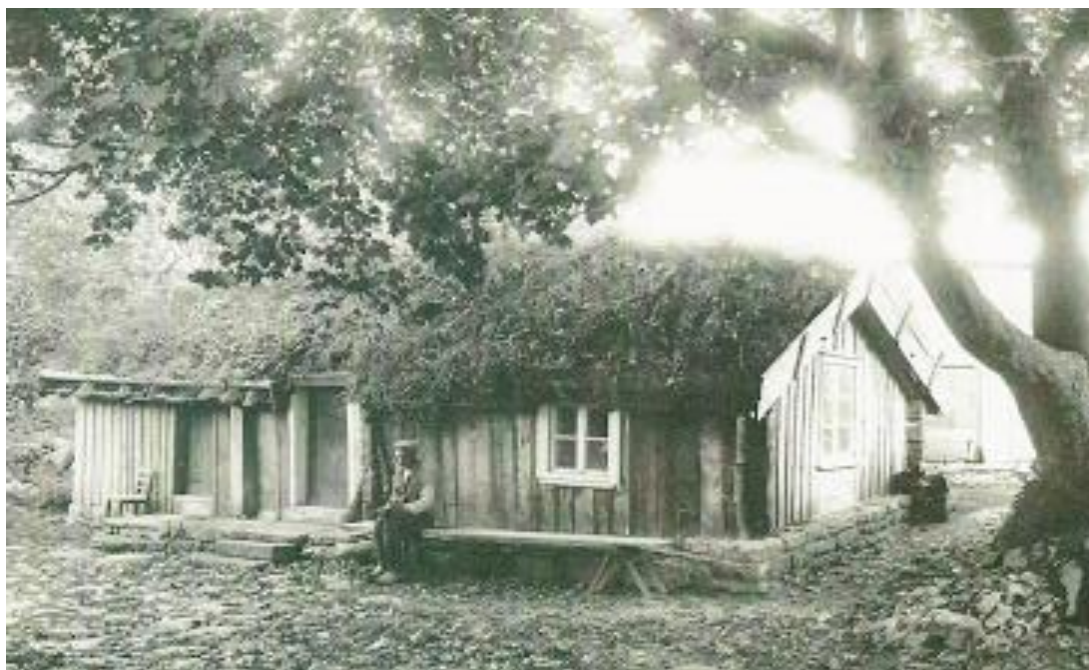
Figur 11. På fotot av ”Friskoppa” stuga från omkring 1900 syns den stenbyggda mullbänken längs med gaveln och långsidan, studeras fotot noga syns det också att stenar ligger likt ett ”lock” över mullbänken på gaveln. Detta ”lock” ser ut att upphöra vid den högra änden av bänken (Andersson 1981, s.155).

Vid stugans norra gavel byggdes omkring 1900 en visthusbod, som var en bod för förvaring av mat (Nationalencyklopedin 2018). Detta betyder att fig. 11 troligtvis är från omkring 1900.

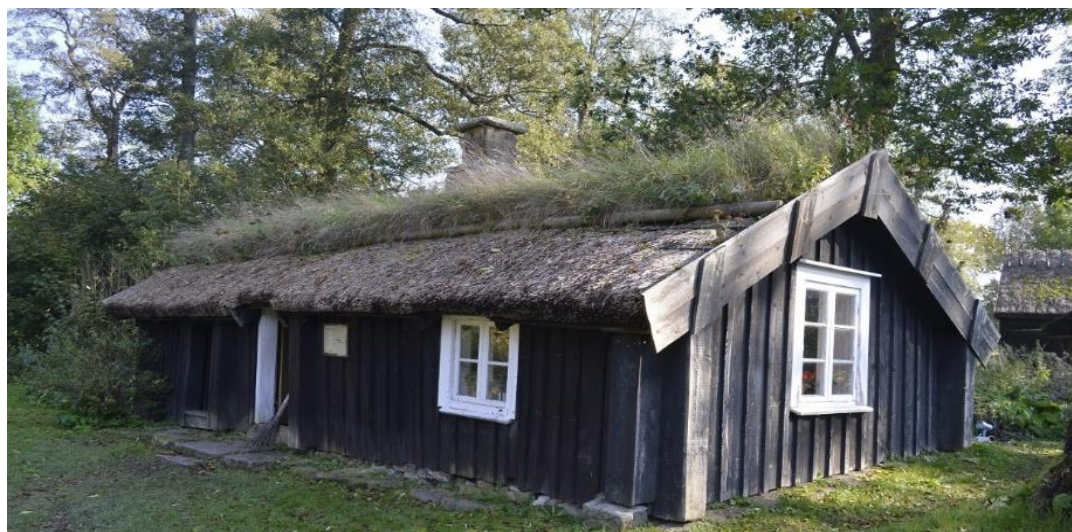
Figur 12. ”Friskoppa” stuga som den ser ut idag (Modig UÅ).

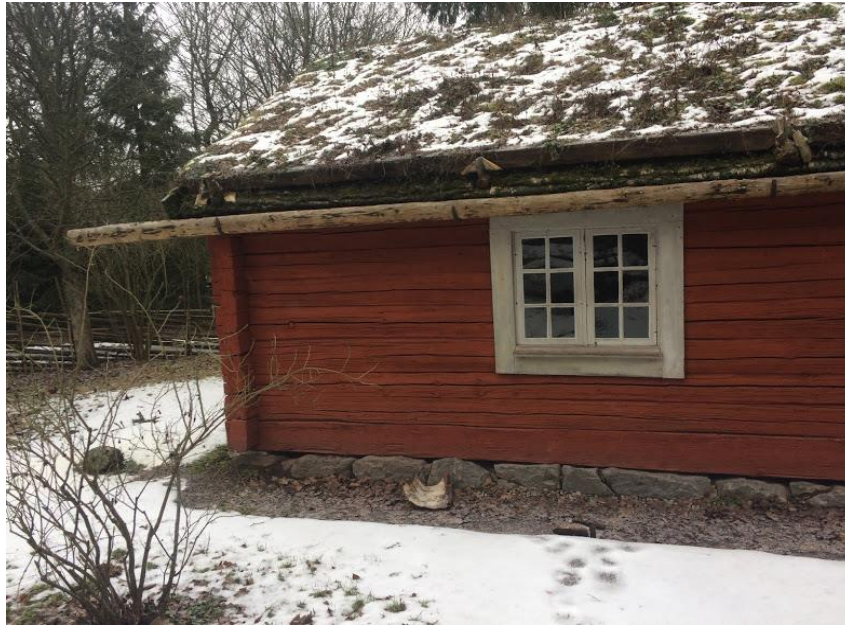
Figur 14. Soldattorpet på Skansen med hängränna (Skog 2018).

Denna typ av lösning med hängränna återfinns idag vid Soldattorpet på Skansen i Stockholm, se fig. 14. Soldattorpet har trots sin hängränna en historia kantad av problem med röta. I slutet av 1990-talet byttes syllstocken (bottenbjälklaget) på Soldattorpet och i samband med detta avråddes att anlägga en ny mullbänk då den gamla ansågs vara källan till rötan. Trots detta byggdes något senare en ny mullbänk upp, men denna gång med en matta under som ogrässtopp och spikad näver mot syllen. Idag är dock mullbänken borta igen, då syllstocken återigen var tvungen att bytas ut på grund av röta.

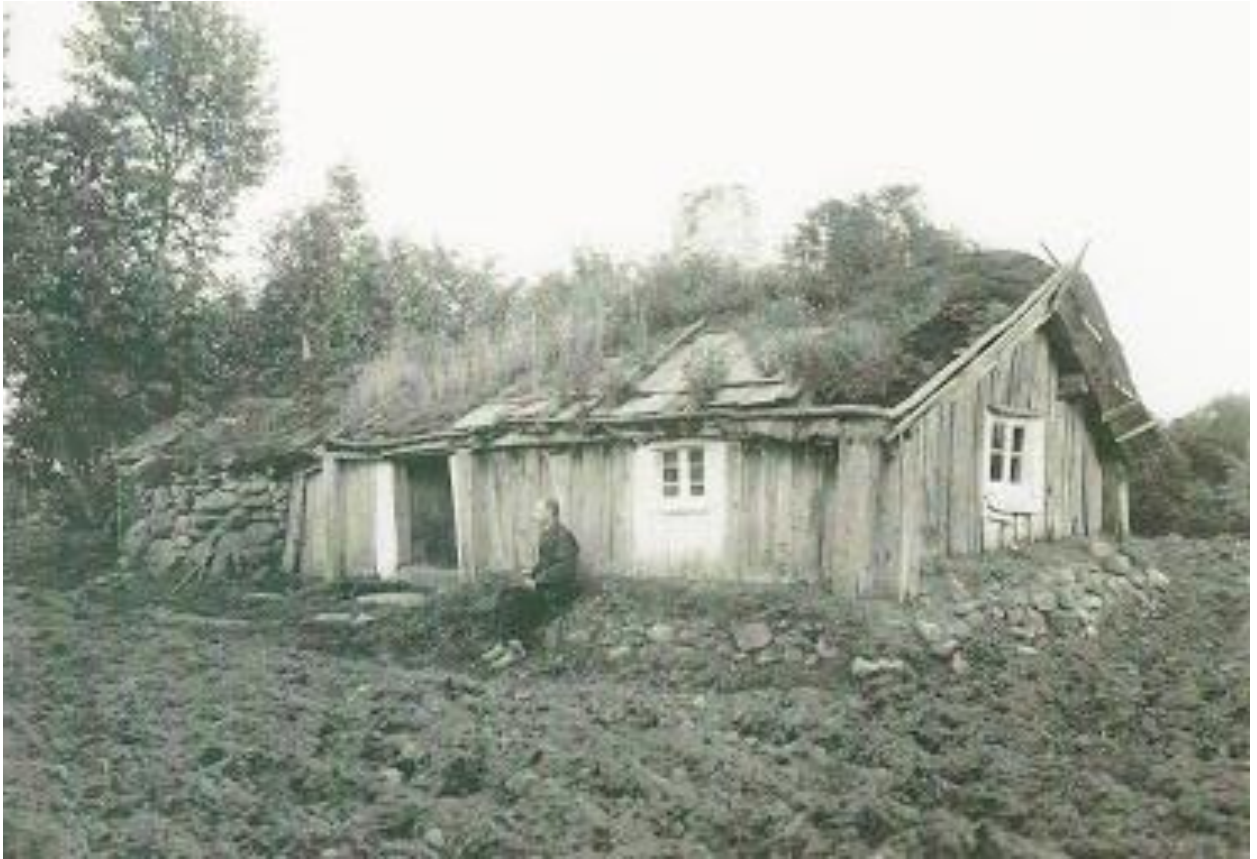
Figur 15. Här sitter "Västpaskräddaren" Johan Viktor på sin mullbänk i Floby. (Andersson 1981, s.107).

De mullbänkar som beskrivs som sittplatser i frågesvaren från Västergötland är troligtvis mullbänkar byggda i isolerande syfte som används som också används som sittplats, likt fig. 15.

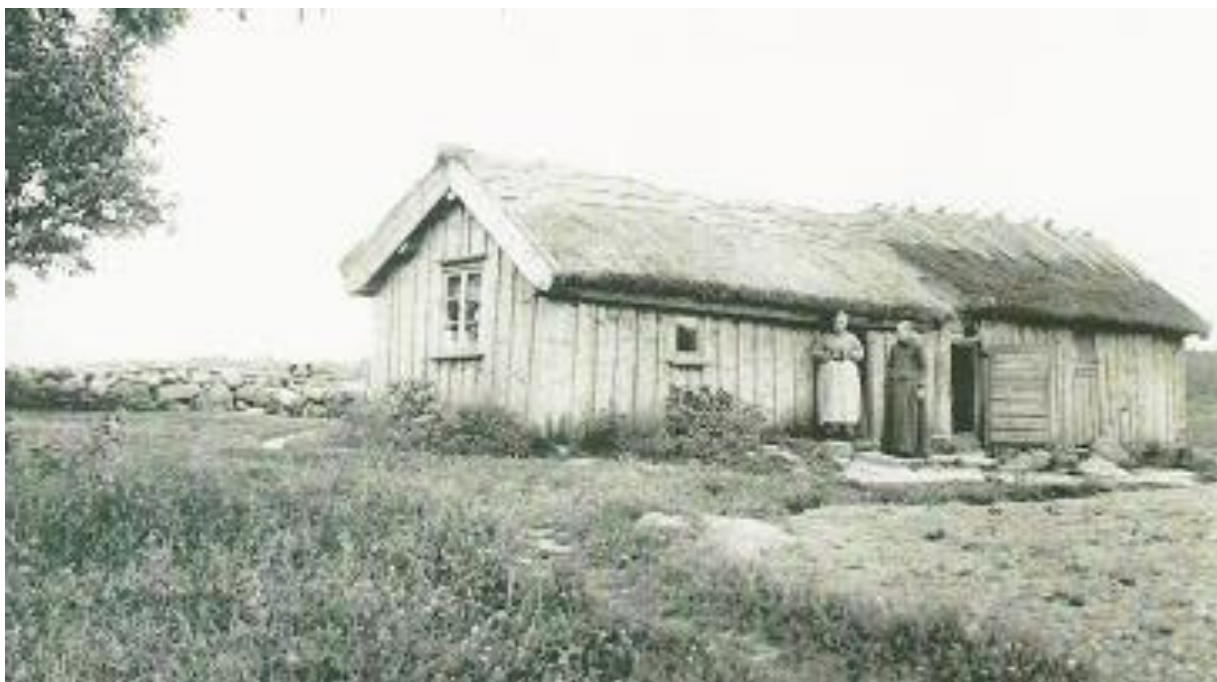
Figur 16. Stugan på denna bild har en mullbänk på både gaveln och på långsidan, det ser även ut att odlas blommor på båda ställen (Andersson 1981, s.119).

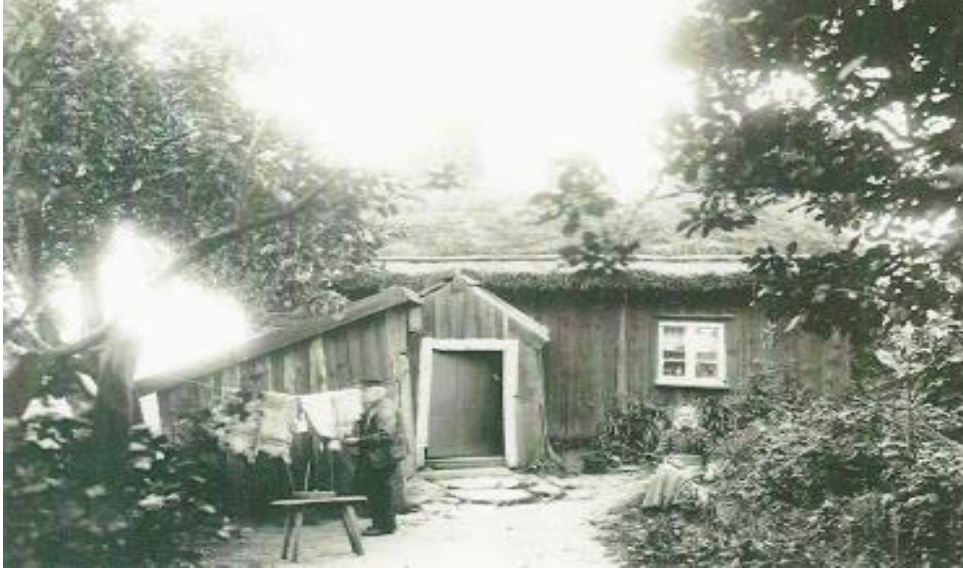
Figur 17. Kanske såg mullbänken som Inga Maria Anderdotters mor hade ut något som på denna bild. På fotot syns en rad med plantor som växer längs med husväggen till höger om dörren (Andersson 1981, s.179).

Ett exempel på denna placering ges i ett frågesvar från Västegötland. "*Men i Stockeboden hade man stockrosor kring väggarna*" (Nm 81, E.U 41730). Denna sagesman från Sparlösa socken berättar om stockrosor kring väggarna, i detta fall kan antas att stockrosorna odlades i mullbänken, eller på platsen för mullbänk. Det som är tveksamt i detta fall är om väggarna avser väggarna på ett stugan eller om det är väggarna till någon annan typ av hus, exempelvis en ladugård. Om det är ladugården som menas är det inte lika troligt att de står i en uppbyggd eller uppskottad mullbänk, då behovet av isolering inte var lika nödvändigt där. Stockrosen står då mer troligt i marknivå vid ladugårdsväggen. Att det stod stockrosor planterade kring ladugården kan tänkas ovanligt då detta främst var en blomma för prydnad, som borde önskas växa vid huset. Det är möjligt att frön självsått sig kring andra byggnader, men troligast är nog trots detta att anta att stockrosorna växer kring stugan. I Rådene Socken berättar sageskvinnan Inga Marie Andersdotter, född 1848 om sin barndoms trädgård, inte heller här nämns ordet mullbänk men det är troligt att blommorna är planterade på platsen för mullbänk, då det talas om stugans väggar. "*Mor var synnerligen kär i blommor och hade ordnat en liten trädgård med fleråriga blommor i rabatter och runt stugans väggar. Jag mins lövkoja, pion, pingstliljor, lejongap m.fl.*" (Nm 81, E.U 12127). Här växte både perenner, fleråriga växter och lökar, i detta fall är det tydligare vilket hus blommorna växer runt, stugan. Samtliga av dessa växter var enligt Hansson (1997) vanliga hos allmogen under 1800-talet (fig. 17).

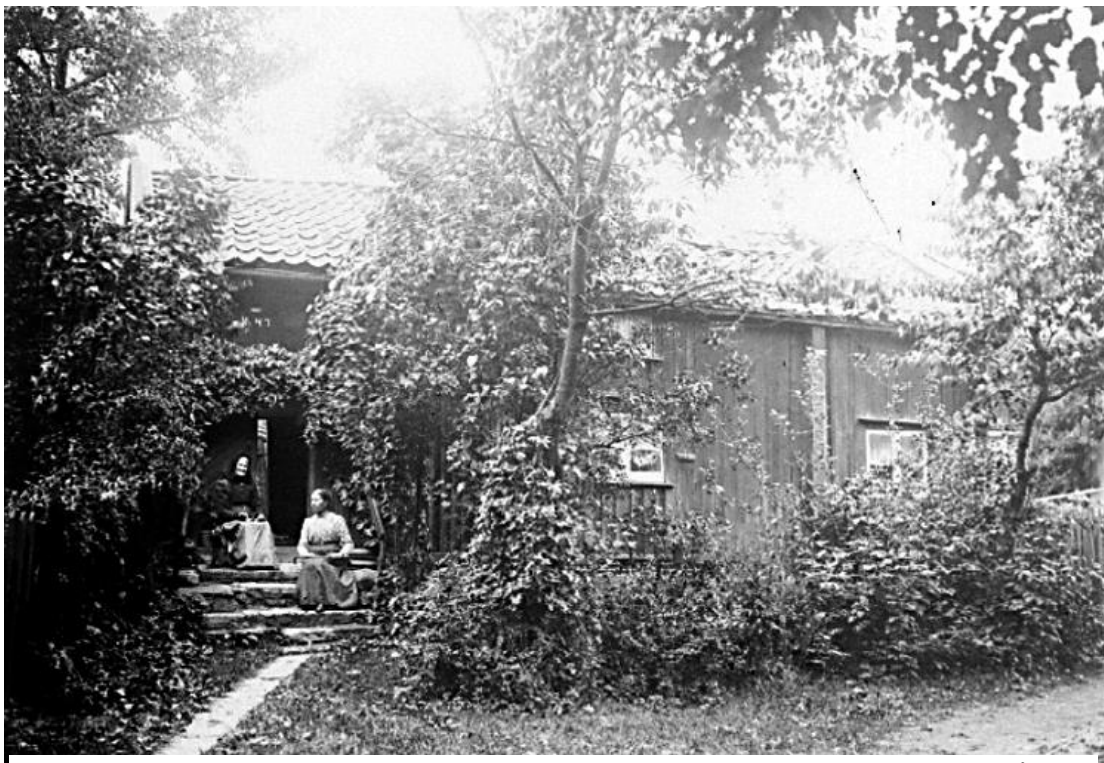
Figur 19. Helénstugan med trädgård som den såg ut vid slutet av 1800-talet (Västergötlands museum UÅ).

Kanske var det så att rabatten från slutet av 1800-talet bestod av två delar, med en gång mellan. Kanske fanns en mullbänksliknande del närmast stugan som på fotografiet skyms av den lite buskigare delen längre ut? Att det kring Helénstugan odlats växter på platsen om mullbänk råder det tack vara fotografierna ingen tvekan om. Det som inte framgår av dessa båda fotografier är om en mullbänk i syfte att isolera har förekommit.

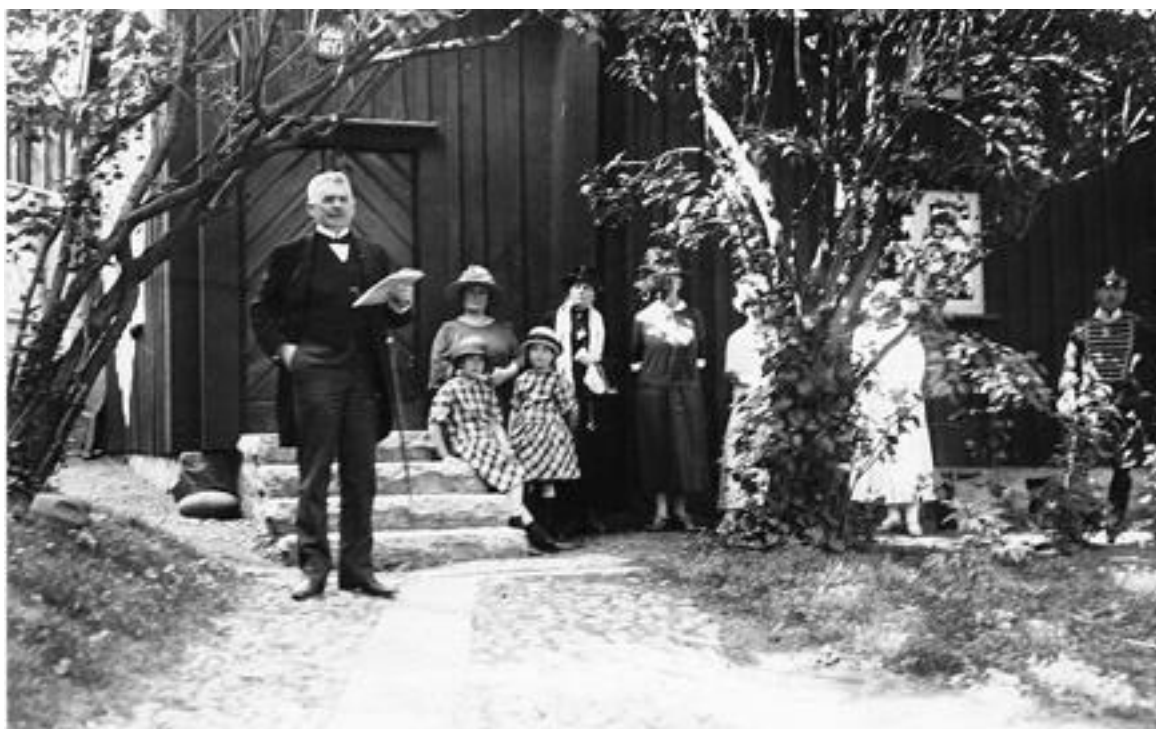
Figur 20. Detta fotografi är taget 1925 när major Eric Ugglan håller tal vid invigningen av Helénstugan (Skövde stadsmuseum 1925).

Studerar bilden från 1925 (fig. 20) är denna rabatt betydligt smalare och mer ordnad än tidigare, rabatten ser även ut att ligga placerad i höjd med trappans första steg. Den är nu jämfört mot tidigare fotografi placerad en bit ifrån stugväggen då personerna får plats att stå mellan rabatten och väggen.

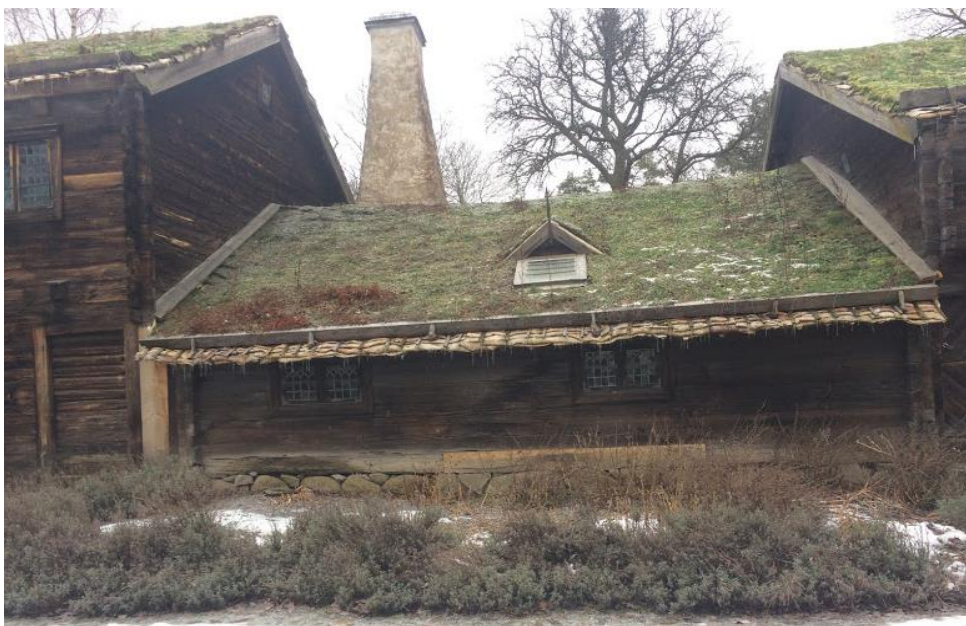
Figur 22. Kyrkhultsstugan 2018. Idag är mullbänken vid Kyrkhultsstugan borttagen och på bilden syns tydligt hur högt upp på stockarna mullbänken sträckte sig (Skog 2018).
