# Medeltida trägolv

En studie om tillverkning och konstruktion i  
1300-tals kyrkor

Uppsats för avläggande av filosofie kandidatexamen i  
Kulturvård, Bygghantverk  
22,5 hp  
Institutionen för kulturvård  
Göteborgs universitet

2018

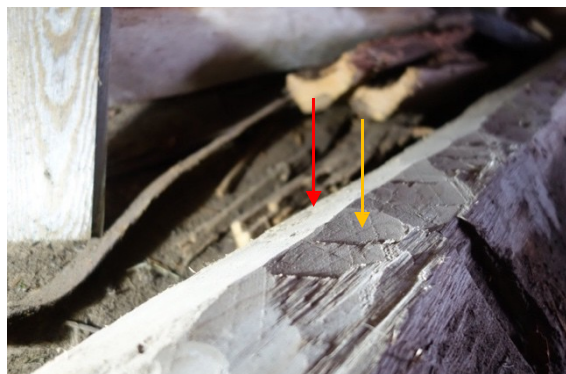
Figur 10 Huggning av smalsida. Gul pil visar steg ett: grövre huggning för avverkning, röd pil visar steg två: huggning efter rak linje. Pilarna visar även yxans riktning

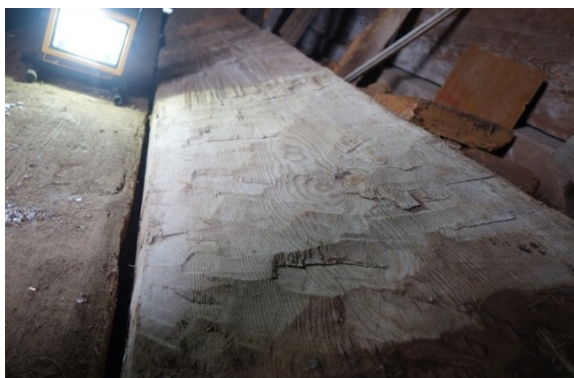
Figur 11 Bearbetning mot plankans rotände

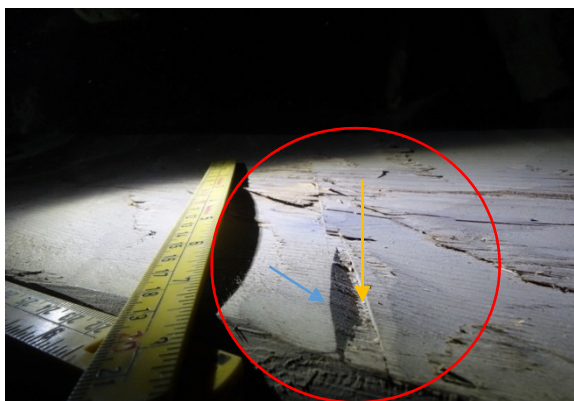
Figur 15 Spår från skyrhuggning på undersidan, gul pil visar kapade hugg i 90° och blå pil visar hugg i 45°

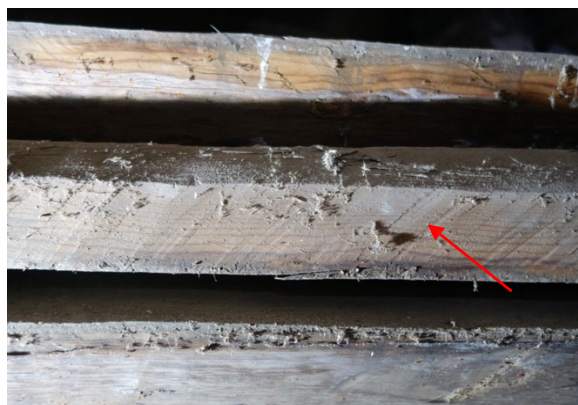
Figur 16 Huggning av smal sida. Röd pil visar yxans huggriktning i ca 45° med ovasidan

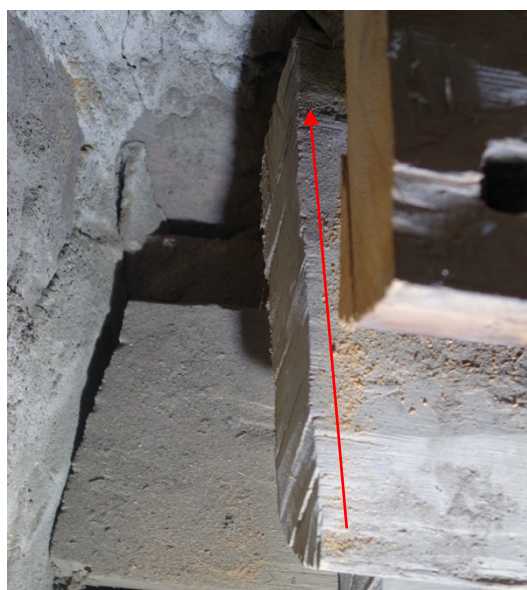
Figur 18 Ändkap gjort med yxa, röd pil visar huggens riktning

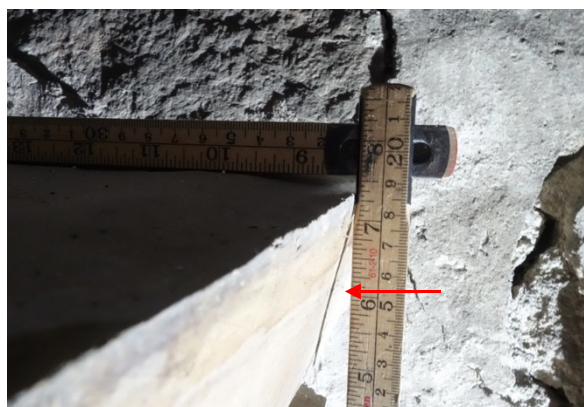
Figur 19 Smalsidan är huggen ur vinkel. Röd pil visar konisk huggning av smalsidan

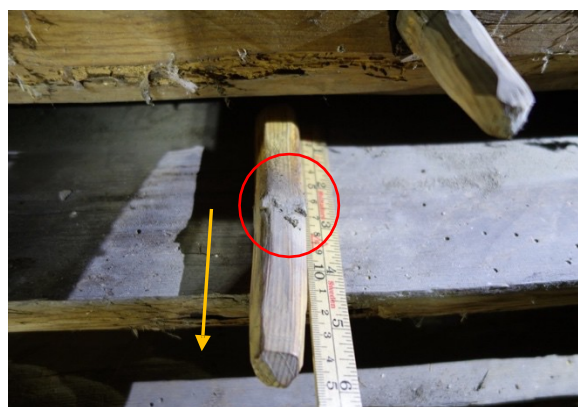
Figur 20 Röd cirkel visar mötet mellan planken samt spår från kniv. Gul pil visar knivens skärriktning. Dubben är av furu och är ca 15 cm.

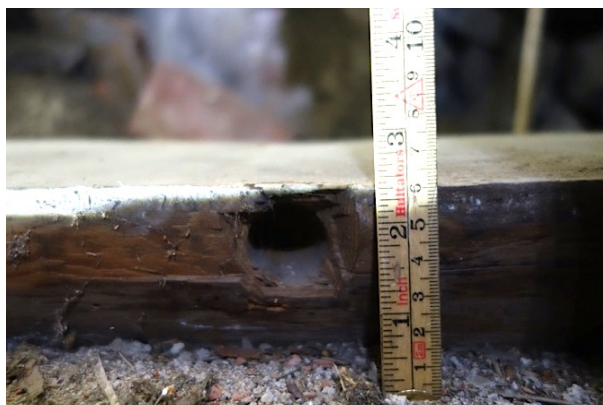
Figur 21 Stämjärnsspår ca 1" vid dubbhål

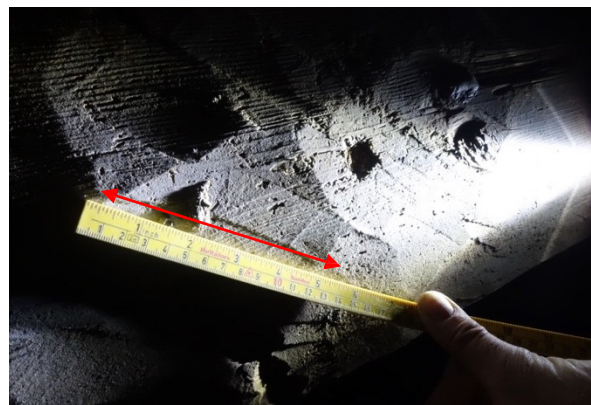
Figur 22 Röd pil visar eggens linje på ca 13cm

Timmermännen har använts sig av kniv, yxa och navare. Uppmäta spår av egg längd på yxan är på ca 13 cm (figur 22). Navarens diameter uppmäter ca 1 ”. I denna fältstudie saknas uppmärkning för dubb och spår av ritsar vid smalsida.

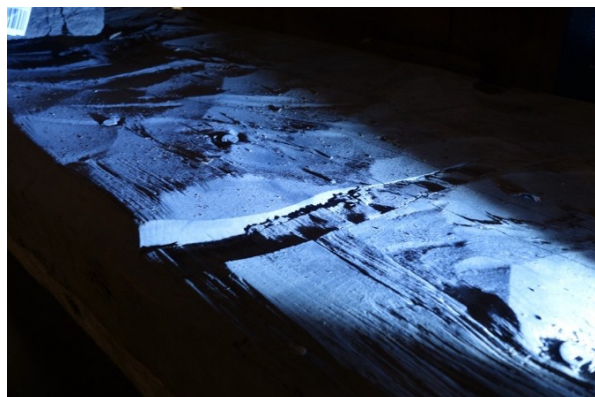
Figur 24 Undersidans skyrhuggning

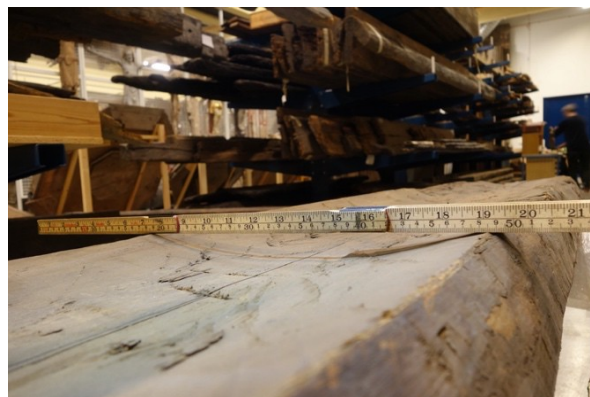
Figur 25 Konkav huggen undersida där plankan vilar i mötet mellan smalsida och undersida

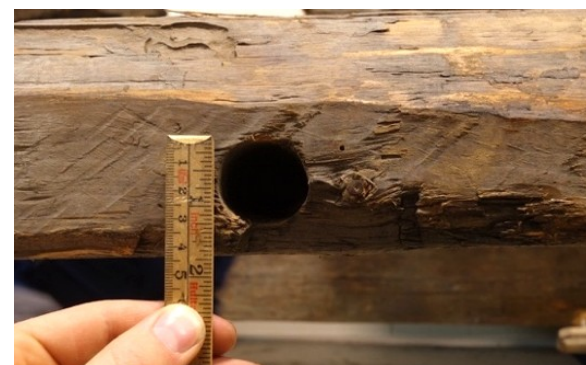
Figur 31 Dubbhål mäter 1 1/4 tum, djupet mäter ca 4 ''

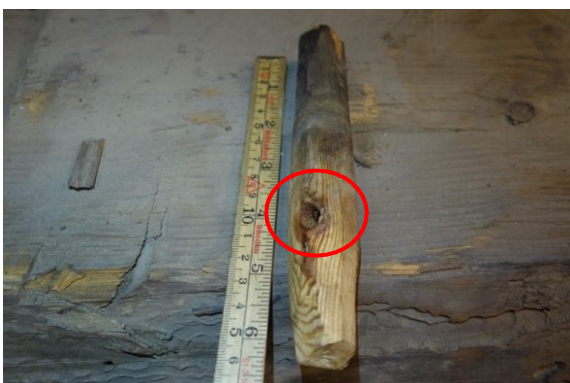
Figur 32 16 cm lång dubb av furu, röd cirkel visar kvisthål

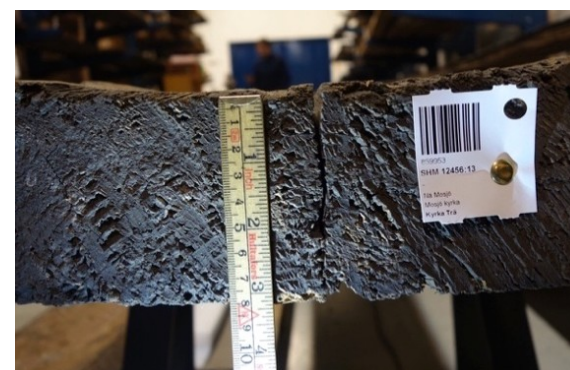
Figur 33 Ca 3 årsringar / cm

Virket är relativt frodvuxet, ca 3 årsringar / cm (figur 33). Träslag är svårbestämt. Enligt utförda dendrokronologiska prover är veden ljus och saknar tydlig kärna. På samtliga undersökta plankor har kärnsidan vänts uppåt och är resultatet av en märgklyvning. Uppskattningsvis har träden haft ca 40 – 50 cm i ursprunglig dimension ståendes på rot. På sina ställen har rotbenet lämnats kvar (figur 34)

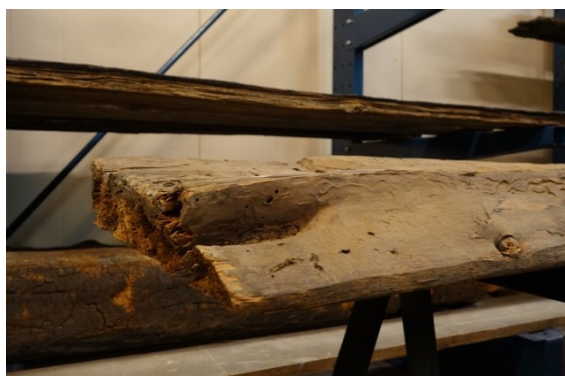
Figur 34 Rotben

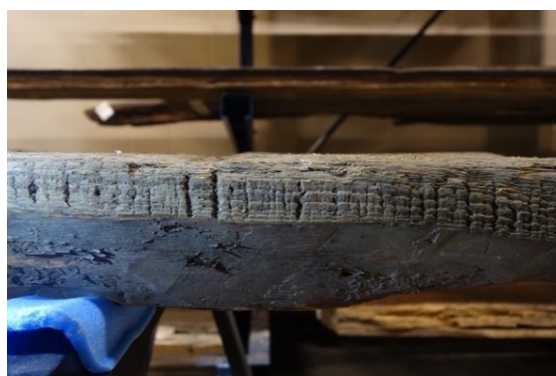
Figur 35 Verktgsspår från sågning

Verktygsspår visar att yxan haft en egg längd på ca 12 – 13 cm eller större. En av de fyra undersökta golvplankorna har spår av sågning på kortare sträckor av smalsidan (figur 35). Enligt Karl- Magnus Melin och Daniel Eriksson är dessa sekundära. Huruvida dessa spår är ursprungliga är även omdiskuterat, se diskussion. Spiralnavaren har en diameter ca 1 ¼ ”.

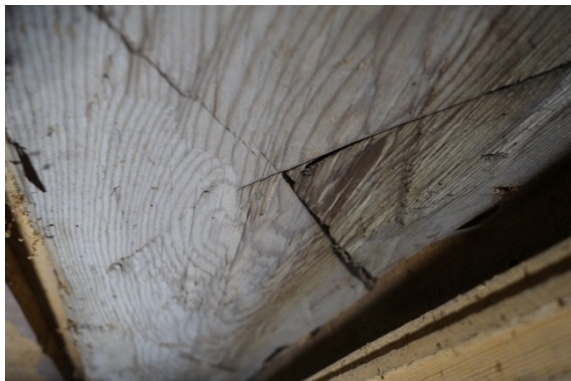
Figur 37 Spår av skyrhuggning

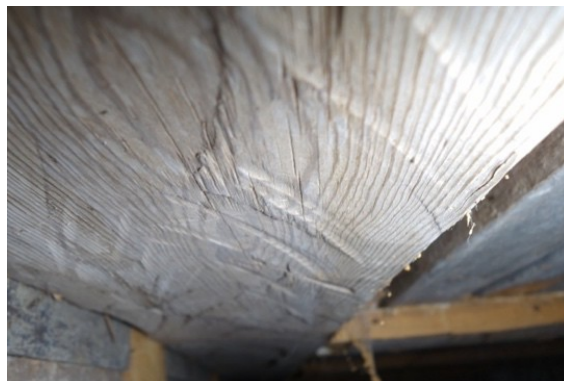
Figur 38 Sprätthuggen undersida

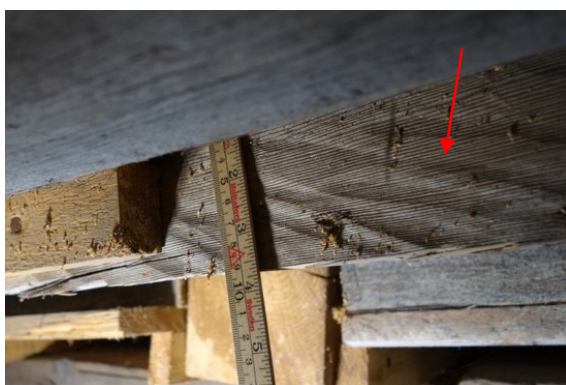
Figur 39 Röd pil visar yxans huggriktning på smalsida, som är huggen ur vinkel.

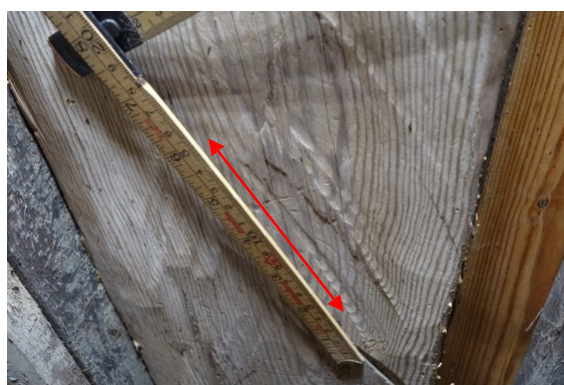
Figur 40 Röd pil visar uppmätning av yxans egglängd ca 14 - 15 cm

Plankan är troligen behuggen med en yxa med egglängd på ca 14 - 15 cm eller större (figur 40).

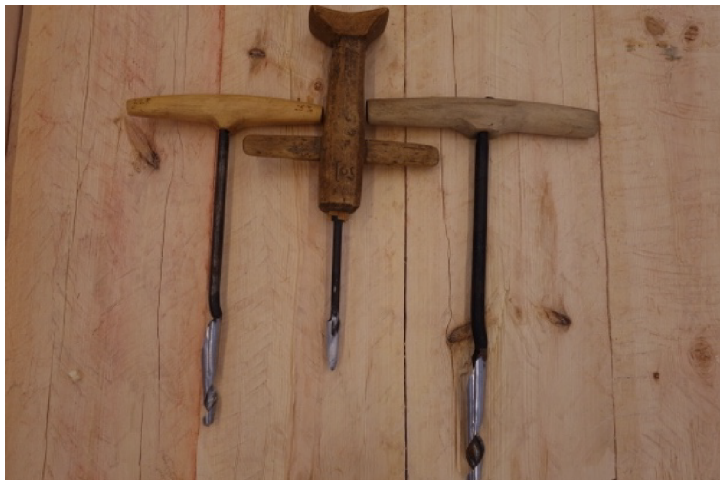
Figur 43: Navare fr. vänster: Konisk spiralnavare 1 ¼ ”, konisk skednavare 1 ” & konisk spiralnavare 1 ½ ”

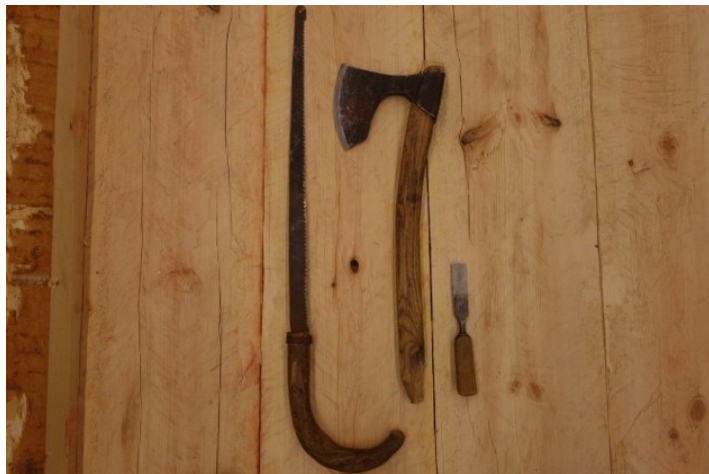
Figur 44 Skärande verktyg fr. vänster: Golvsåg, skrädbila och stämjärn å 1 ”

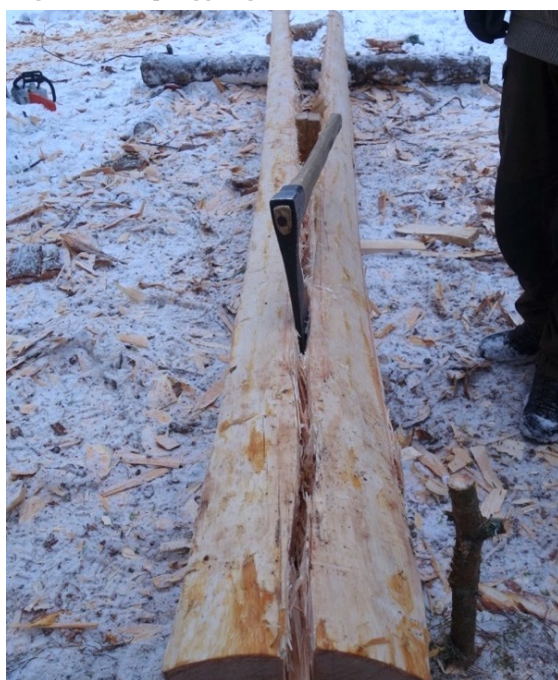
Figur 54 Märgklyvning med spårning där yxan skär av fibrer

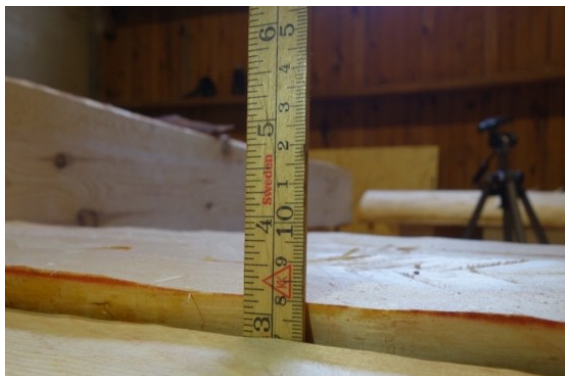
Figur 56 Uppstick på 10mm

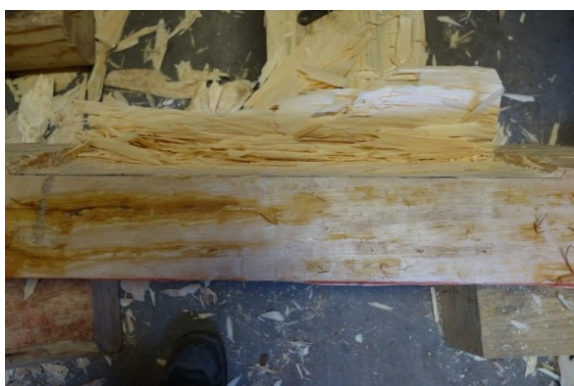
Figur 58 Urtag huggs med yxa

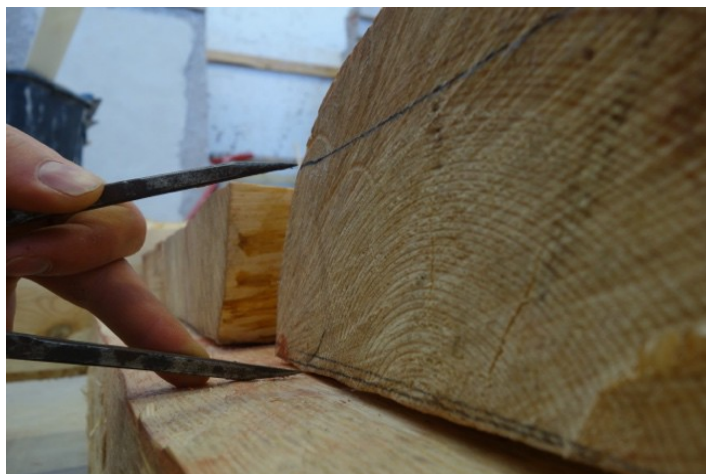
Figur 59 Urtag på halvklova

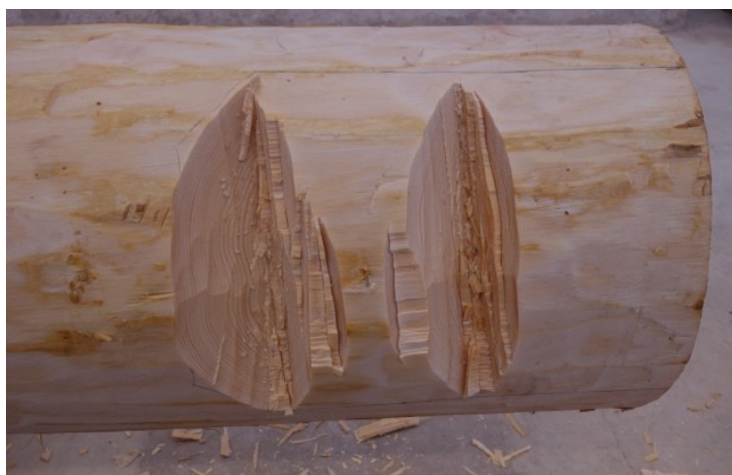
Figur 60 Upplättningshugg på halvklova

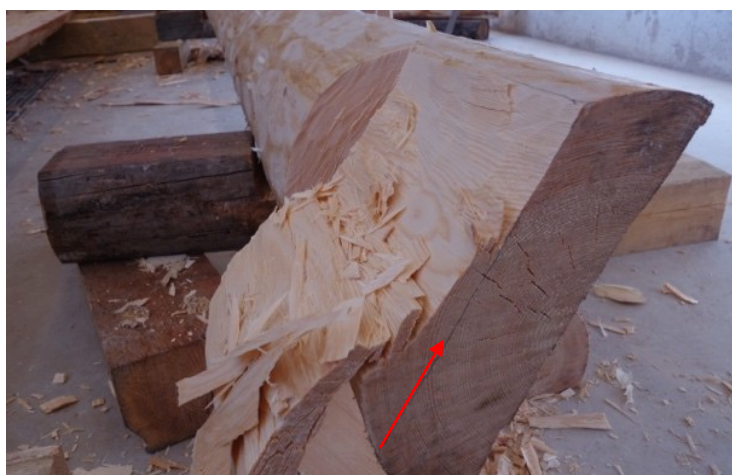
Figur 61 Huggning sker nu till mötes

Huggningen sker från två olika håll. Nu vänds klovan och behuggs till mötes. Även detta görs för att minska risken för urslag (egen erfarenhet).

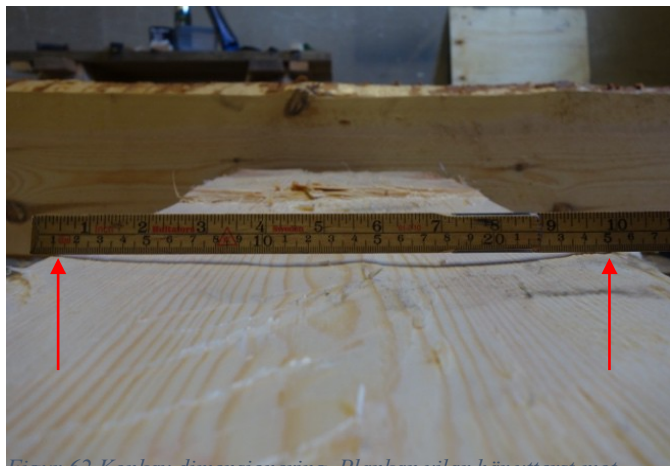
Figur 62 Konkav dimensionering. Plankan vilar här ytterst mot kanterna

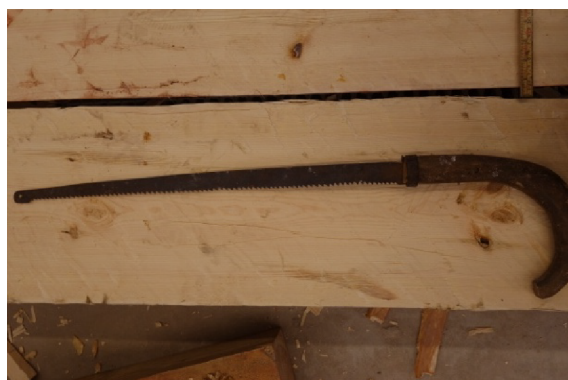
Figur 67 Golvsåg

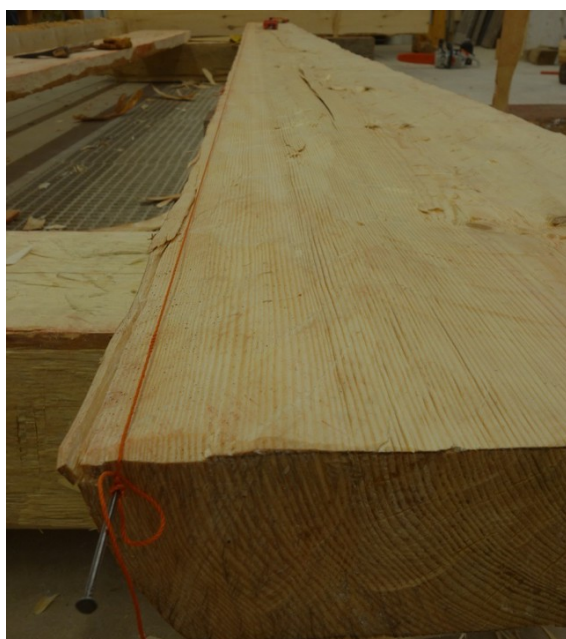
Figur 68 Kontrollering av linje för smalsida

Här placeras snöret med en spik på rotändan. Urtaget anpassas så att urtaget blir desamma i rot som i topp.

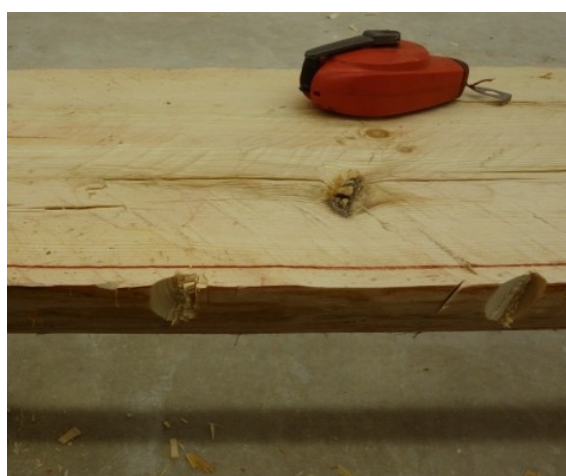
Figur 69 Upplättningshugg på smalsidan

Efter sprättningen med snörslån görs upplättningshugg för att kontrollera klyvningen (egen erfarenhet).

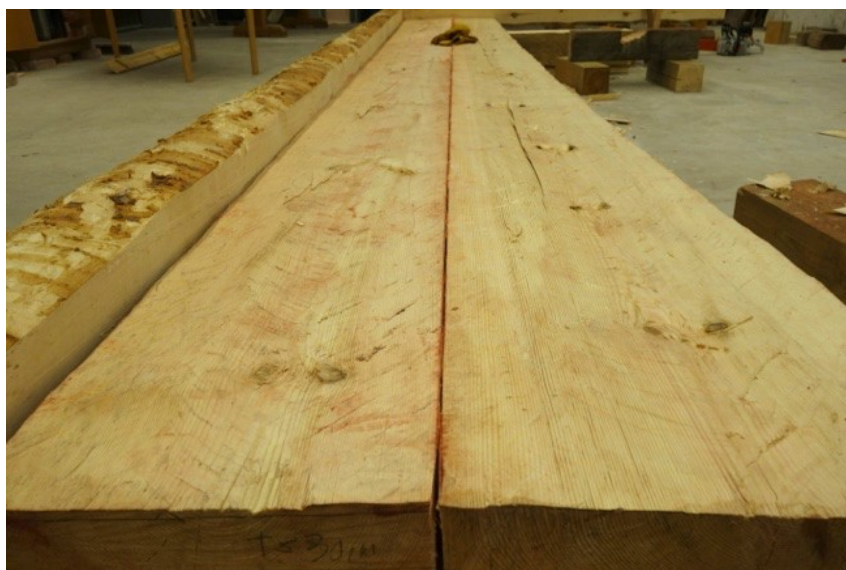
*Figur 72 golvplankor huggna efter rak linje*

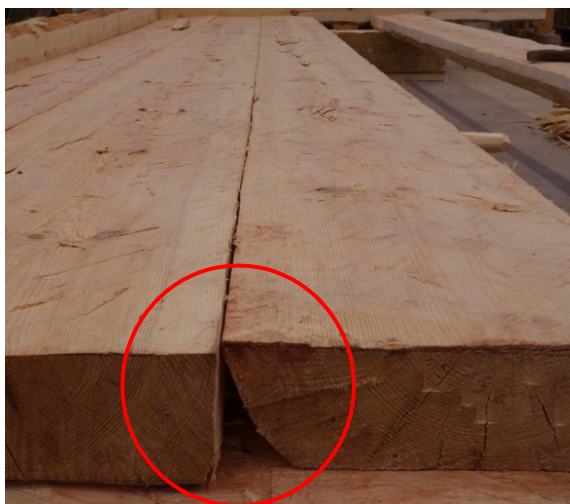
Figur 74 Mötet mellan plankorna. Vankant lämnas helt på den högra

Dragning och huggning är klar. Vid huggning av smalsida efter dragning upprepas samma process som huggning efter rak linje. Notera att huggning endast sker på en av plankorna. Den andra lämnas vankanten helt obearbetad. (Mosjö långhus)

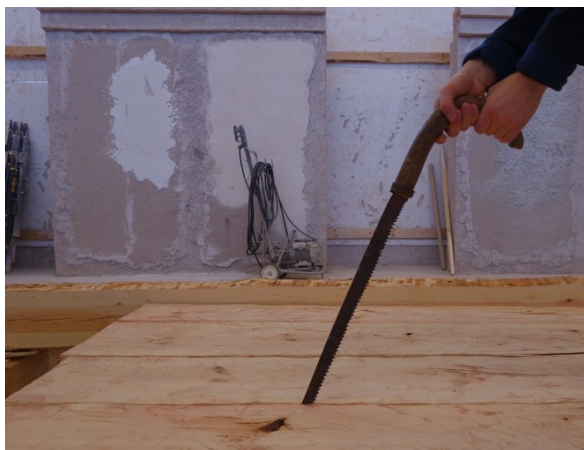
*Figur 75 Sågning av golvplank*

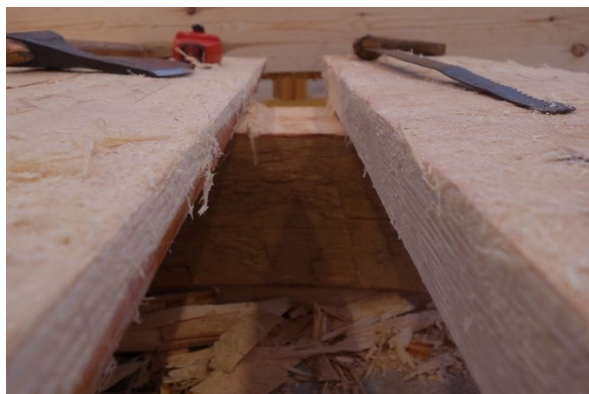
*Figur 76 Sågningen sker som komplement på båda plankornas smalsidor*

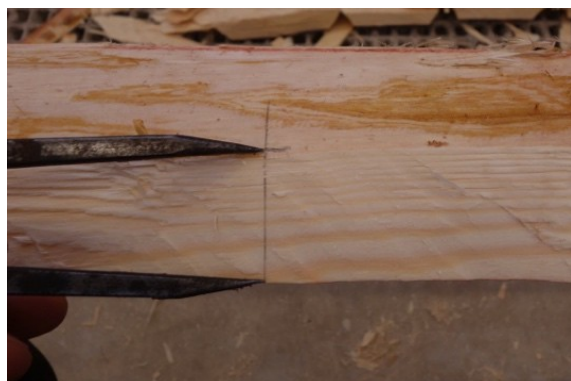
Figur 79 Uppmärkning av dubbhål med passare

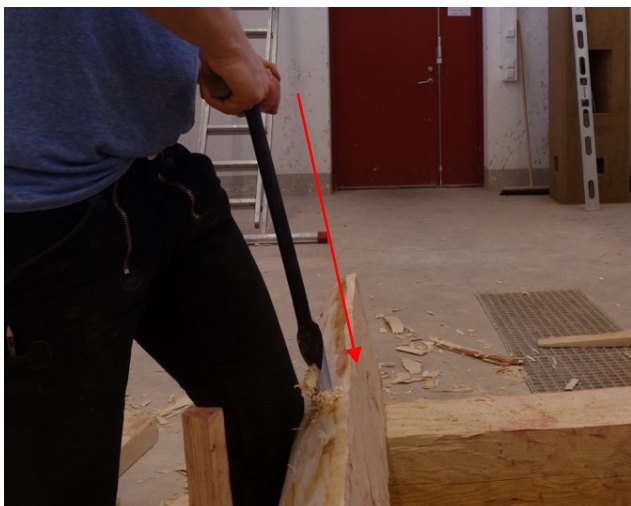
*Figur 88 Borrning med konisk spiralnavare görs parallellt med ovansida*

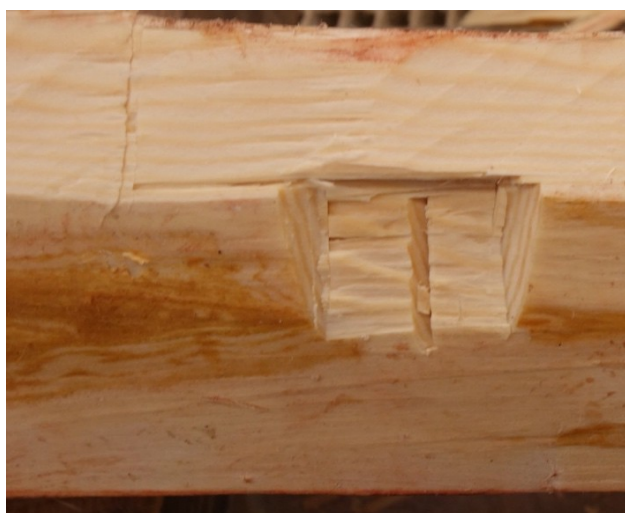
*Figur 90 Inhugg med stämjärn å 1 ”*

För att underlätta och skapa en plan yta för borrning med skednavare görs inhugg med ett 1 ” stämjärn. Inhugget gör att skednavaren nyper bättre vid första varven samt att hålet blir mer precist utfört (Härads kyrktorn samt Borgö, 2002).

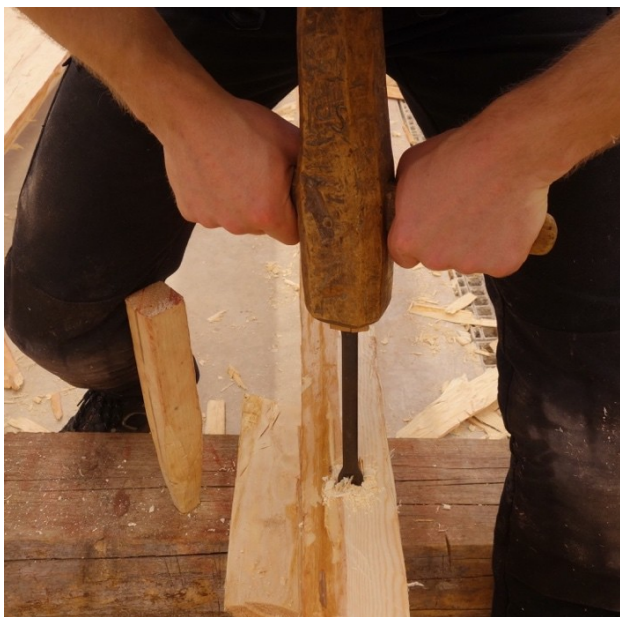
*Figur 91 Borrning med skednavare å 1 "*

Borrning sker med skednavare efter att inhugg med stämjärn utförts.

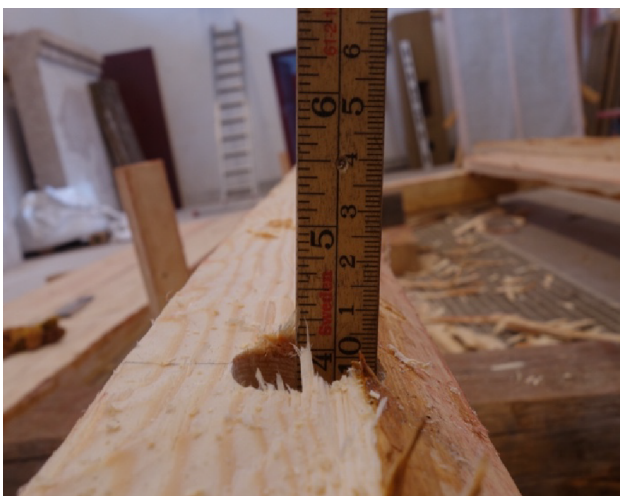
*Figur 93 Dubbhål på ca 4" djup*
