# Valnötsträdet 8 Kalmar gamla stad

Rapport 2017:2  
Arkeologiska förundersökningar 2014–2016

Kalmar län, Småland, Kalmar stad och kommun,  
Valnötsträdet 8, fornlämning Kalmar 94

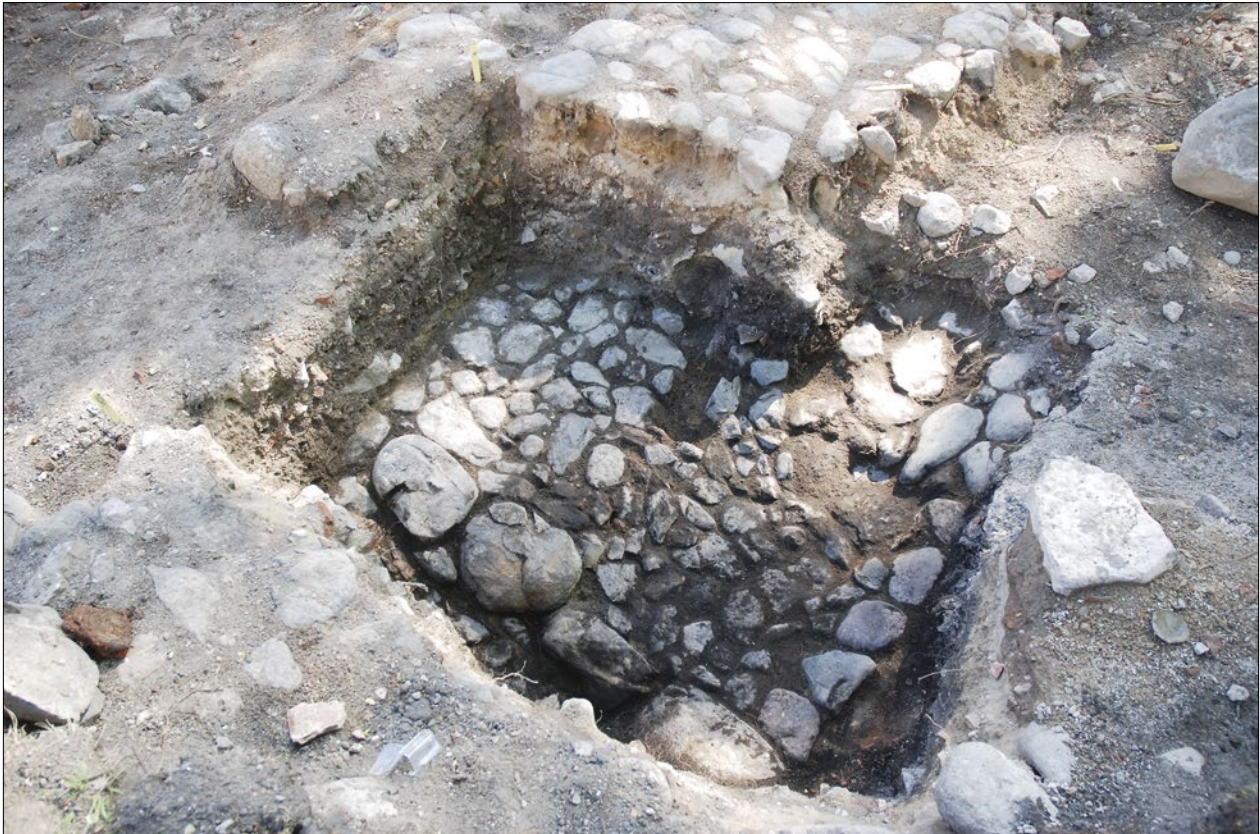
Figur 5. Vid förundersökningen 2011 öppnades begränsade provgropar i syfte att få detaljerad information om de lokala stratigrafiska förhållandena. Här schakt A, foto från söder.

av kulturlagens karaktär, status och typer av informationsinnehåll (fig. 5). På så sätt skapades detaljerad kunskap om de lokala stratigrafiska förhållandena, fornlämningens karaktär och dess vetenskapliga och pedagogiska potential. Med utgångspunkt i de inledande resultaten upprättades ett preliminärt förslag för vidare åtgärder.

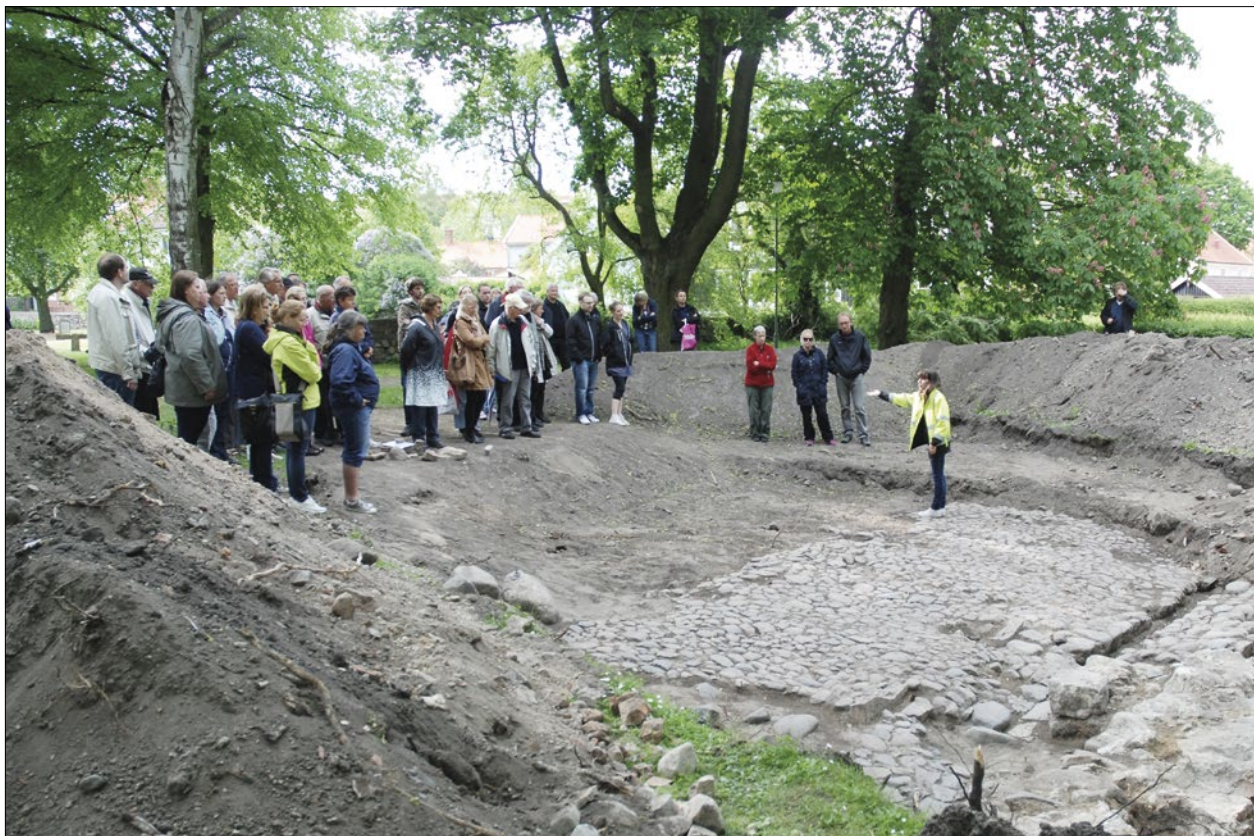
*Figur 6. Vid förundersökningen 2012 öppnades flera ytor för att få en uppfattning om lämningarnas utbredning. Här schakt 2C. I förgrunden syns lämningarna efter byggnad N och en del av den medeltida Norreportsgatan. Foto från en kvällsvisning i maj 2012.*

Utifrån den förståelse av stratigrafin som skapades genom de detaljerade förundersökningarna 2011 formulerades en strategi för att i följande steg få en översiktlig bild av lämningarnas spridning och kronologi. Vid förundersökningarna 2012 tog vi därför upp fler, och något större, ytor för att bättre förstå de kronologiska skillnaderna i raseringsspåren och för att få en uppfattning om hur mycket och vad som finns bevarat inom kvarterets olika delar (fig. 6).

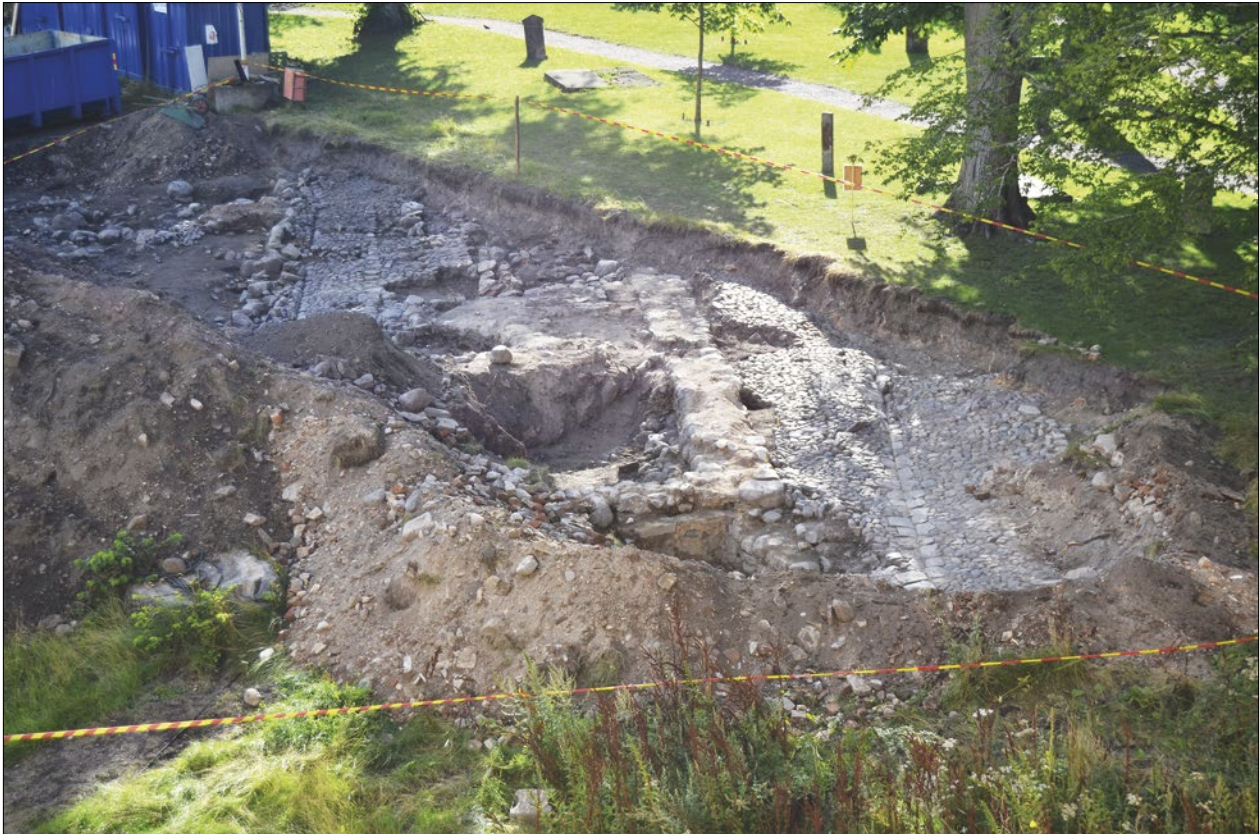
*Figur 7. Den till ytan största förundersökningen gjordes 2013 i syfte att koppla samman bebyggelsepåren och kyrkogården. Till höger syns den gamla kyrkogårdens stenläggning och till vänster den gränd som söderifrån löpt fram till det medeltida torget.*

Vid förundersökningen 2013 konstaterades att delar av den äldre kyrkogårdens stenläggning i stor utsträckning fanns bevarad (fig. 7). Kommunen framförde önskemål om att låta denna, tillsammans med delar av kyrkogårdsmuren, ingå i gestaltningen. Ett av målen för förundersökningen 2015 var att ta fram stenläggningen i sin helhet

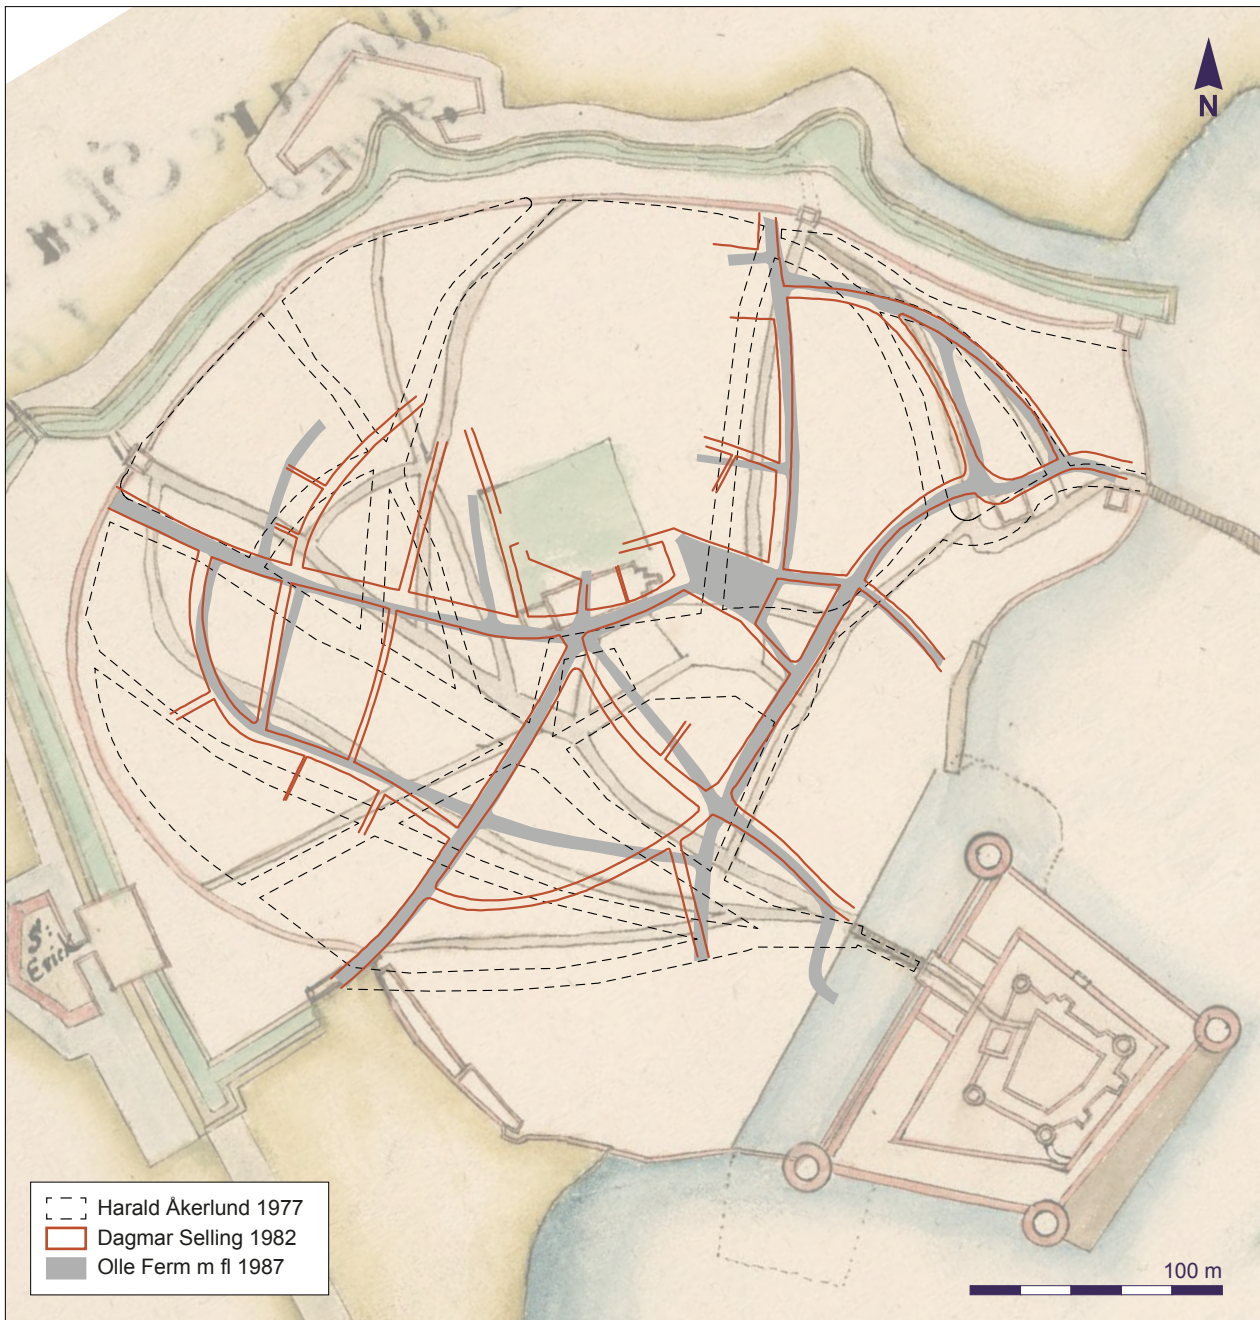
Figur 10. De olika rekonstruktionerna av gamla stadens gatunät är gjorda med utgångspunkt i kartskissen från 1610, vilken här ligger som bakgrund. Förslagen till rekonstruktionen är gjorda av Harald Åkerlund (1977), Dagmar Selling (1982) samt Olle Ferm, Sigurd Rahmqvist och Lars Thor (1987). Efter Larsson 2014. Skala 1:3000.

I *Kalmar Stads Historia II* sammanställde Dagmar Selling den medeltida tänkebokens personuppgifter, upplysningar kring inventarier och yrkesgrupper med information om tomter och gator. Uppgifterna utgjorde grunden till en rekonstruktion av 1400-talets stadsplan med förslag på de olika tomternas placering och relativa storlek vilket projicerats på kartskissen från 1610 med dess böljande gatusträckningar (Selling 1982, jfr fig. 10).

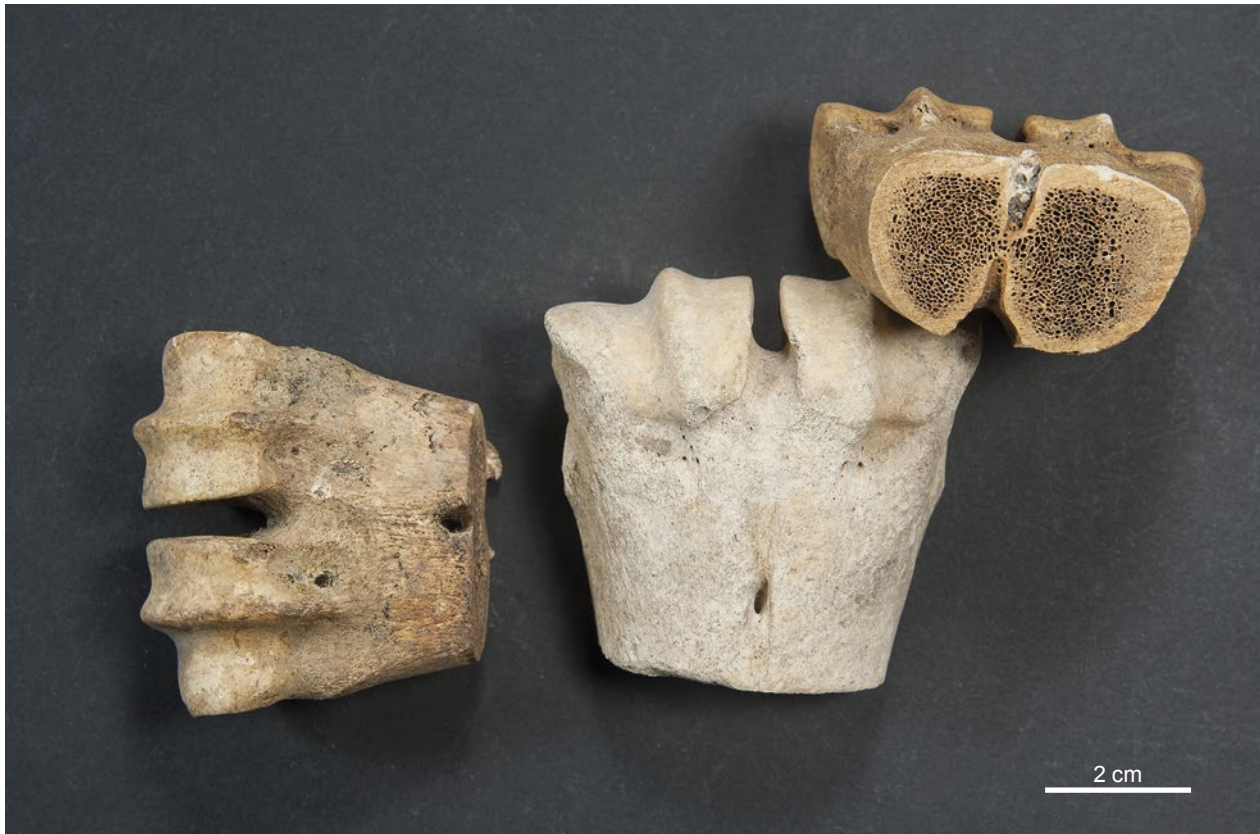
Figur 12. Några av de avsågade ledändar av mellanfotsben från nötkreatur som hittats i kvarteret Valnötsträdet. Ledändarna är det som blev över när man sågade ut platta bitar av ben som sedan kunde användas för framställning av olika föremål. Att benen är eroderade i ytan visar att de legat exponerade någonstans innan de återdeponerats som dränerande bärlager. Foto: Henrik Pihl.

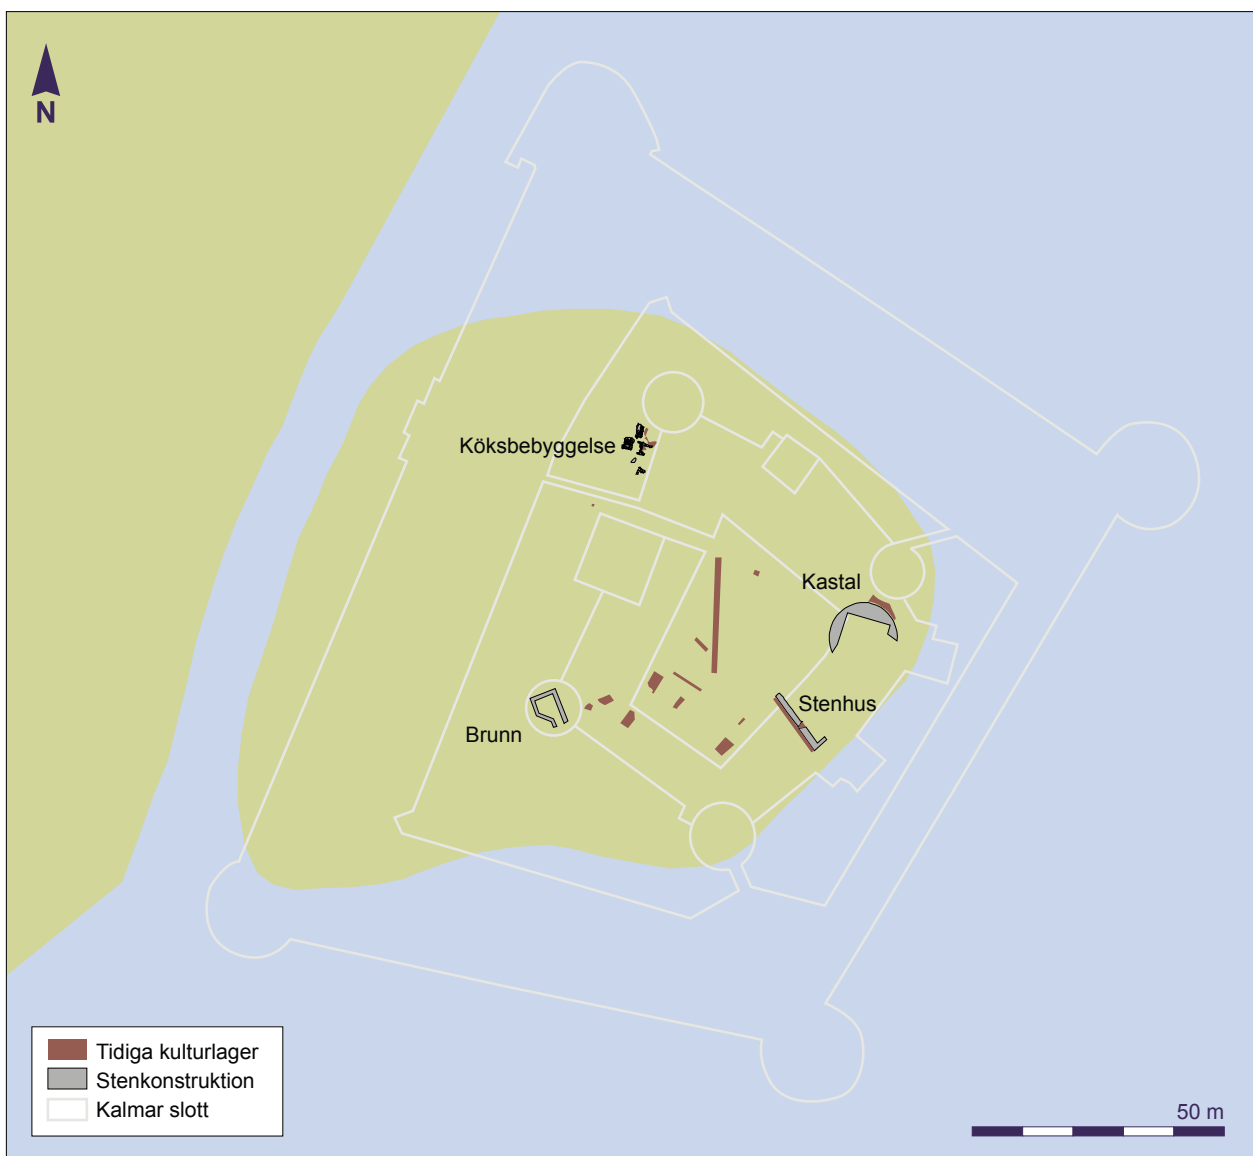
Figur 13. Spår efter den äldre bebyggelsen som föregår borgen på Slottsholmen. Efter Stibéus 2015. Skala 1:1500.

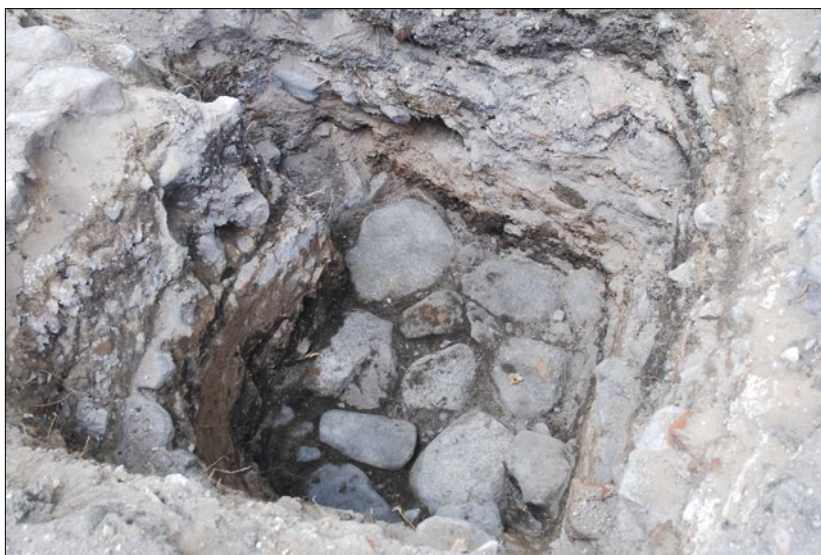
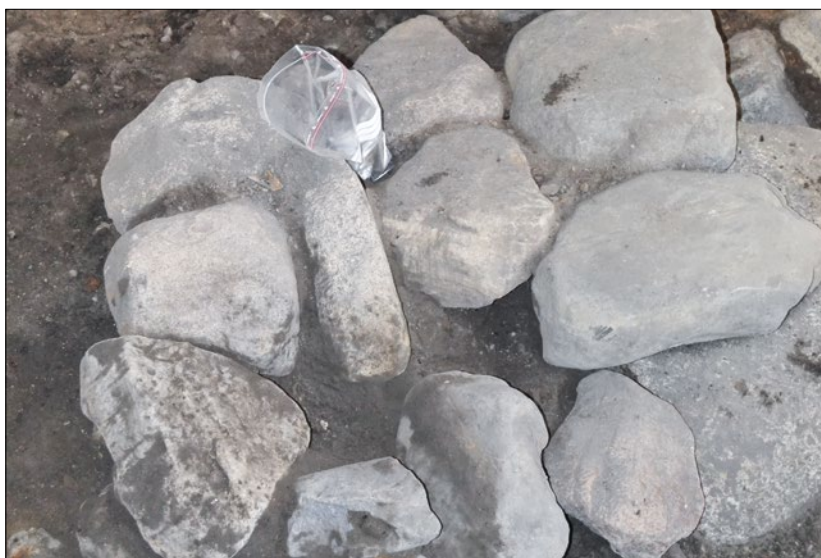
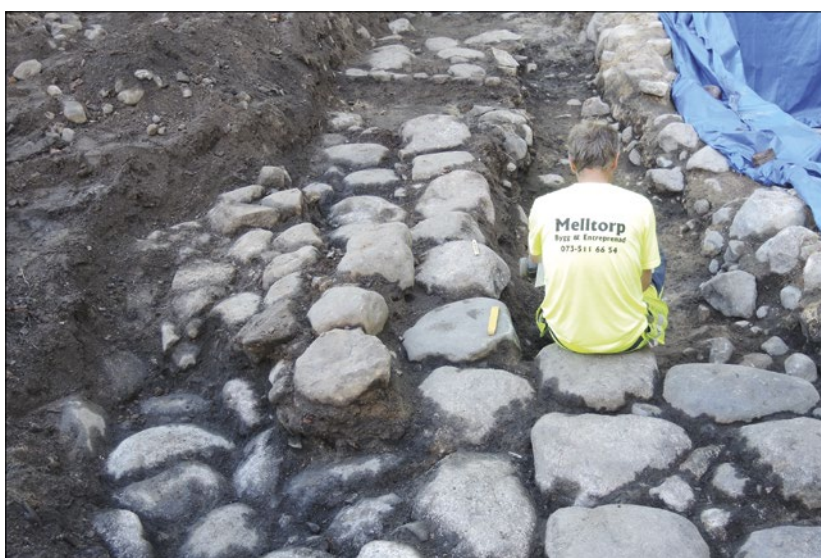
Figur 14 a–c. De äldsta stenläggningarna i Kalmar gamla stad utgörs av större sten lagda med flatsidan uppåt. Foton från schakt A vid förundersökningen 2011 respektive "ingrepp 2", 2014. Även det medeltida torget, nederst, är lagt av större sten, direkt på den ursprungliga markytan.

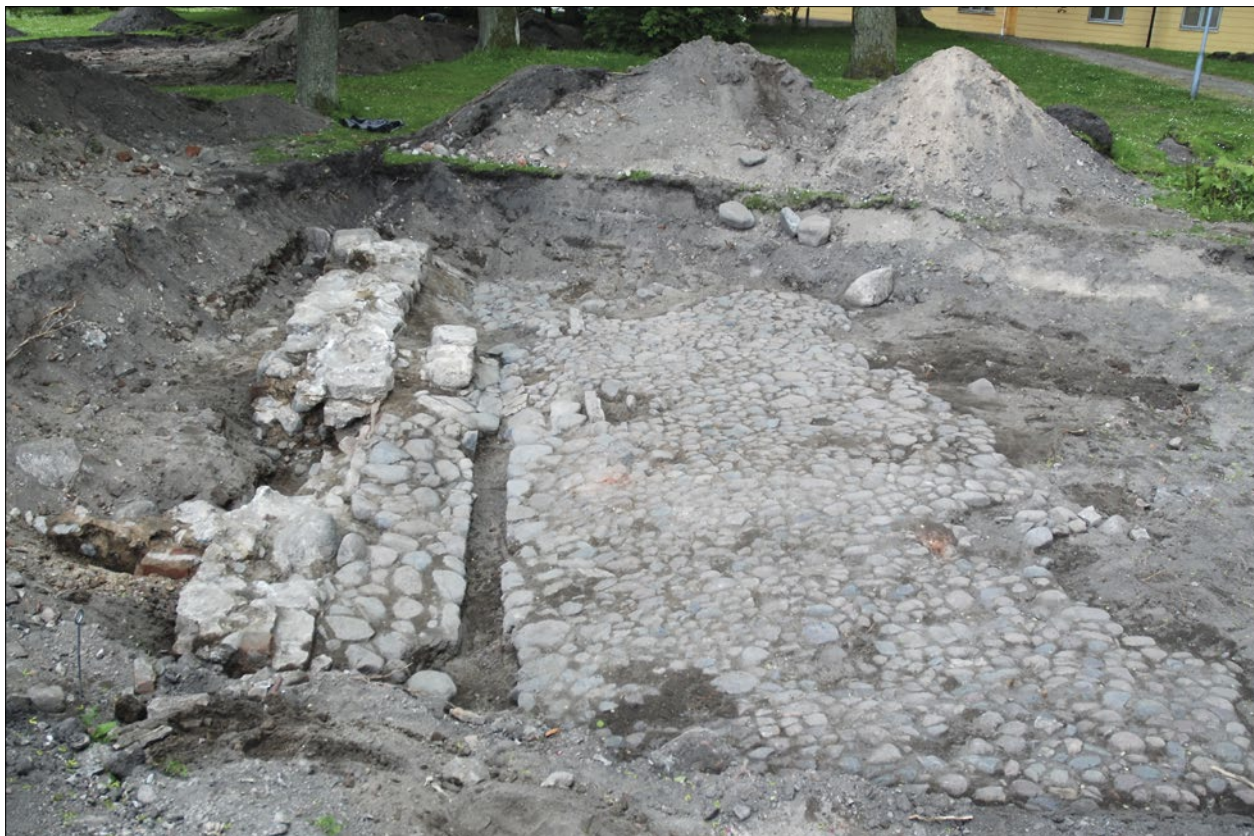
Figur 15. Vid förundersökningen 2012 påträffades i Biblioteksparken en del av den medeltida Norreportsgatan. Till vänster i bild syns lämningarna efter byggnad N. Längs med huslivet löper en rännal.

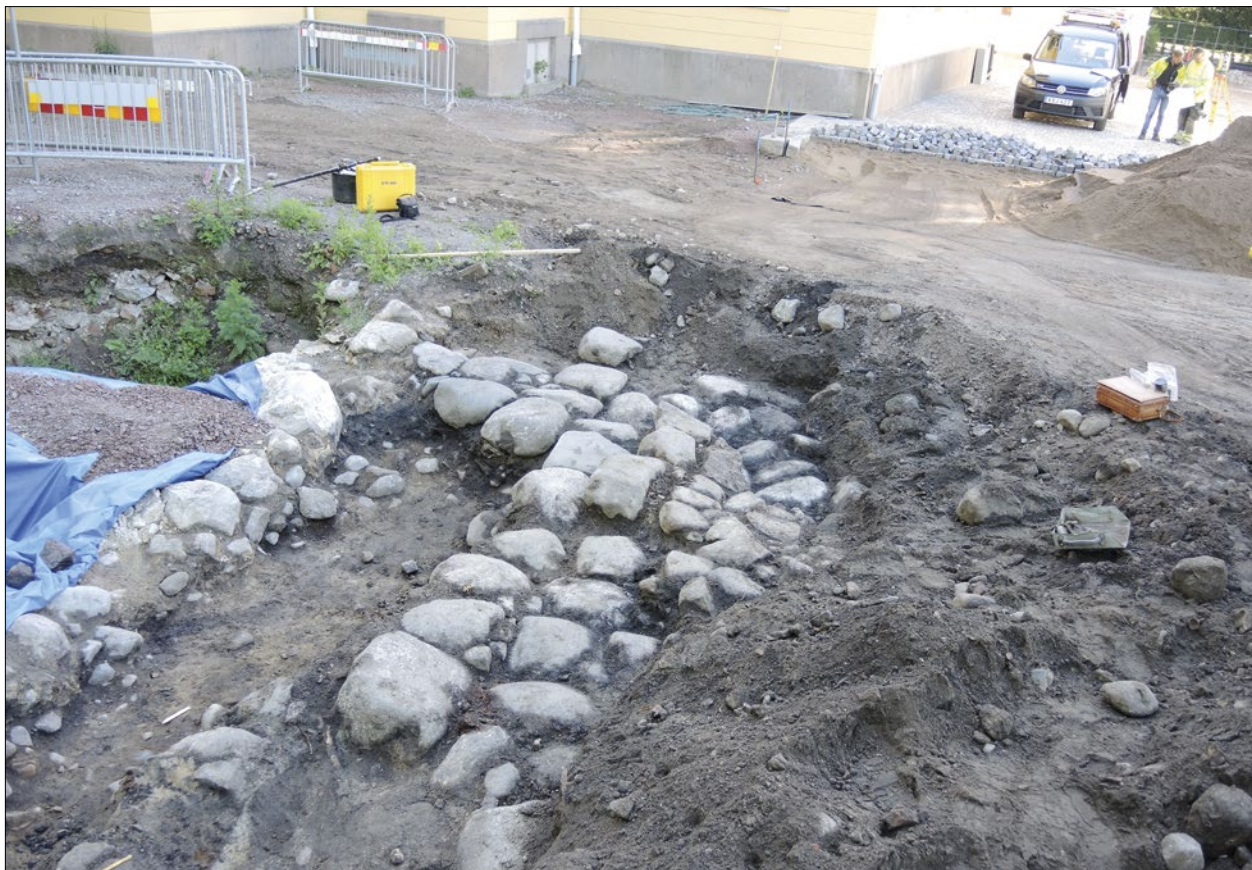
Figur 16. Den begränsade yta av torget som påträffades 2016. "Hålet" till vänster i bild är Sven Rosmans schakt från 1924 då man uppenbarligen avlägsnat delar av broläggningen i syfte att komma åt murarna till byggnad F som på bilden döljs av den blå presenningen. De genom åren gjorda förundersökningarna visar att torget på 1670-talet plundrats strax utanför schaktbegränsningarna till höger på bilden.

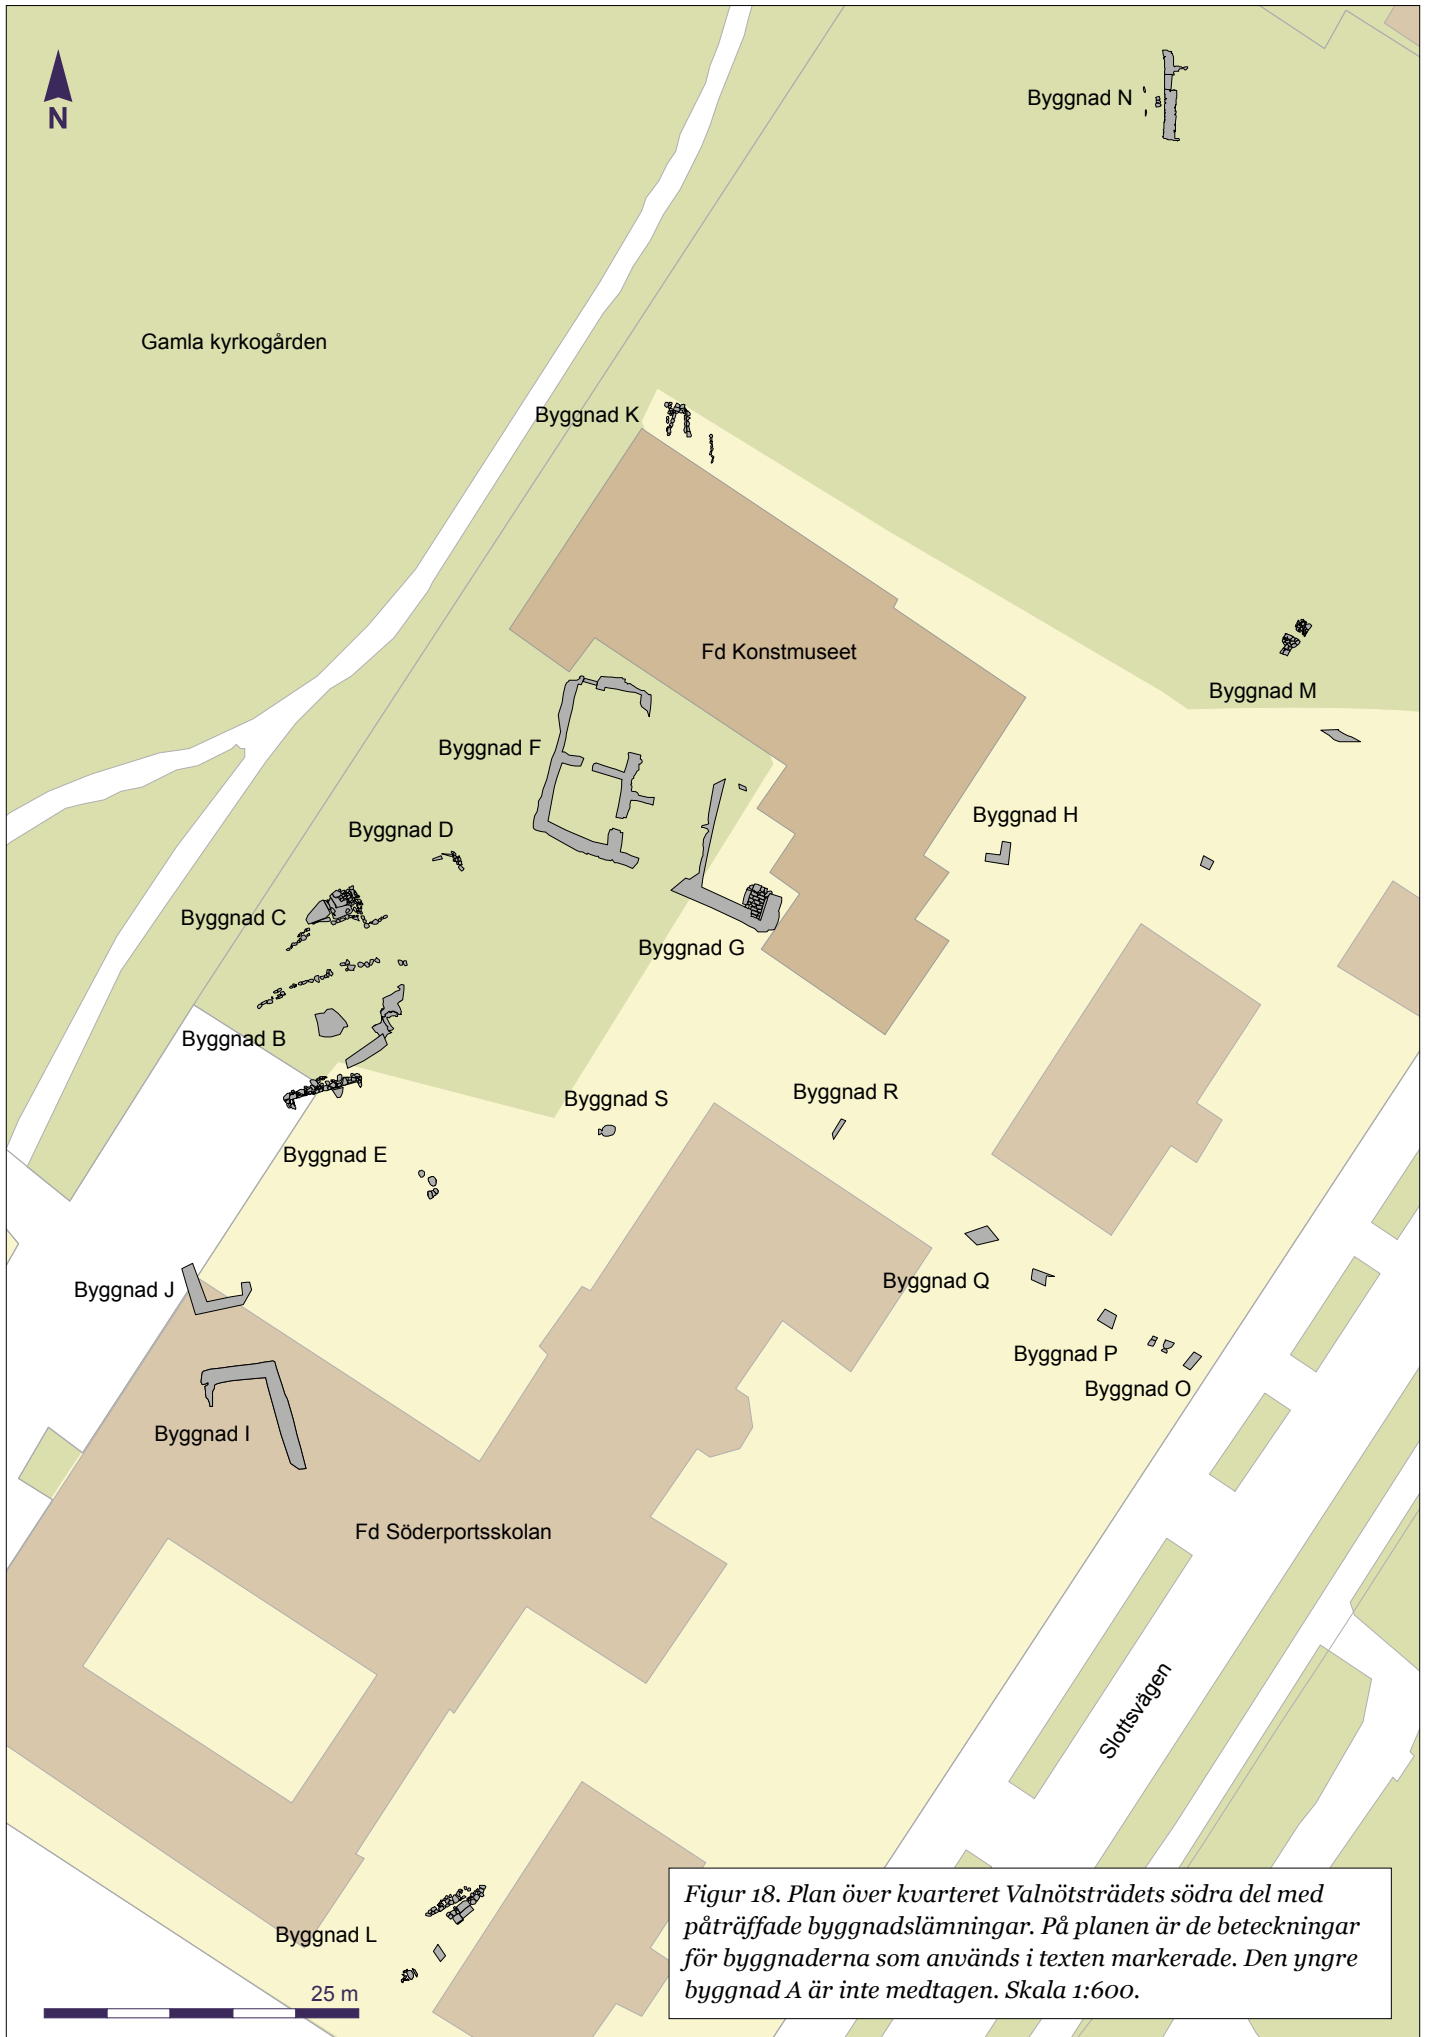
Figur 18. Plan över kvarteret Valnötsträdets södra del med påträffade byggnadslämningar. På planen är de beteckningar för byggnaderna som används i texten markerade. Den yngre byggnad A är inte medtagen. Skala 1:600.

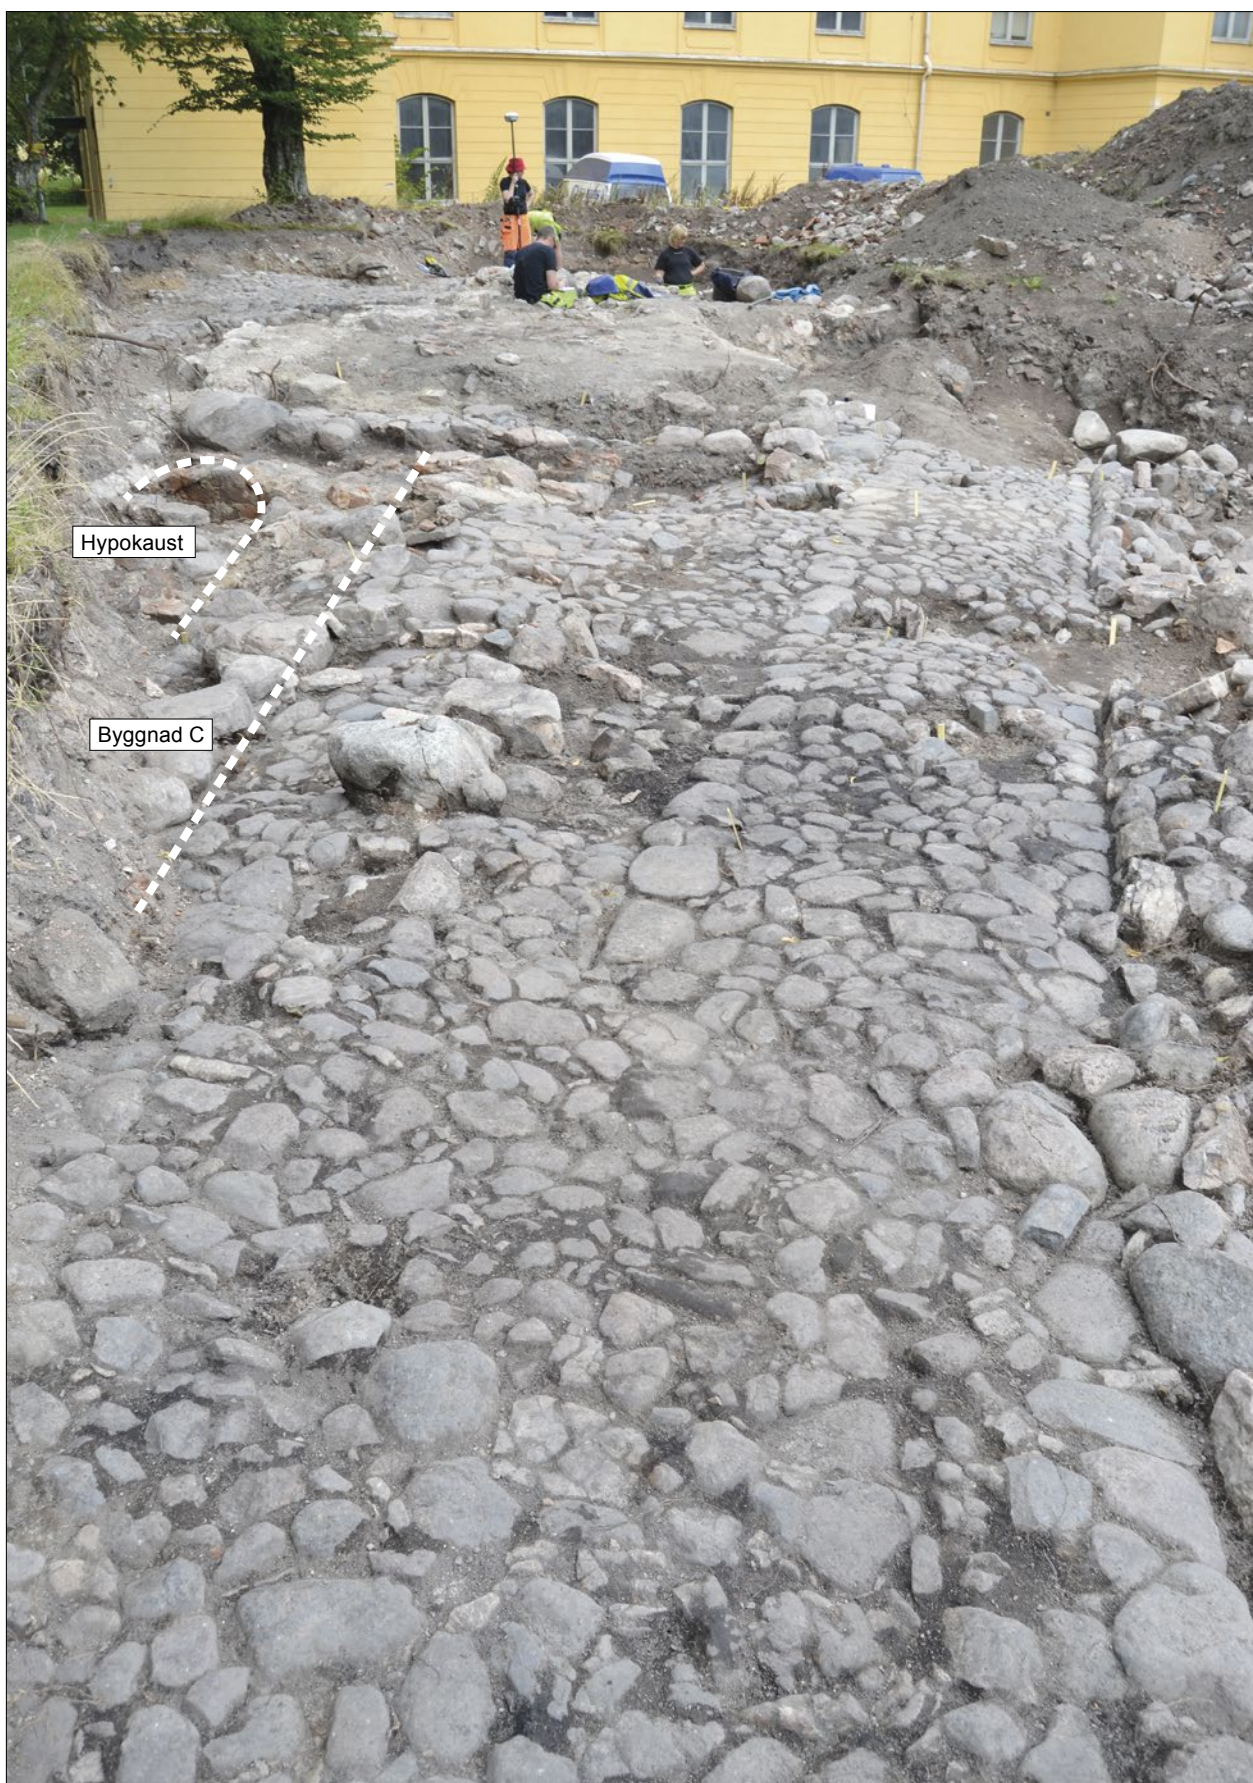
Figur 21. Den gränd som söderifrån lett fram till torget och ingången till kyrkogården. I bildens vänstra kant syns lämningarna efter byggnad C och hypokausten. Till höger syns ränn dalen som löper längs med byggnad B.

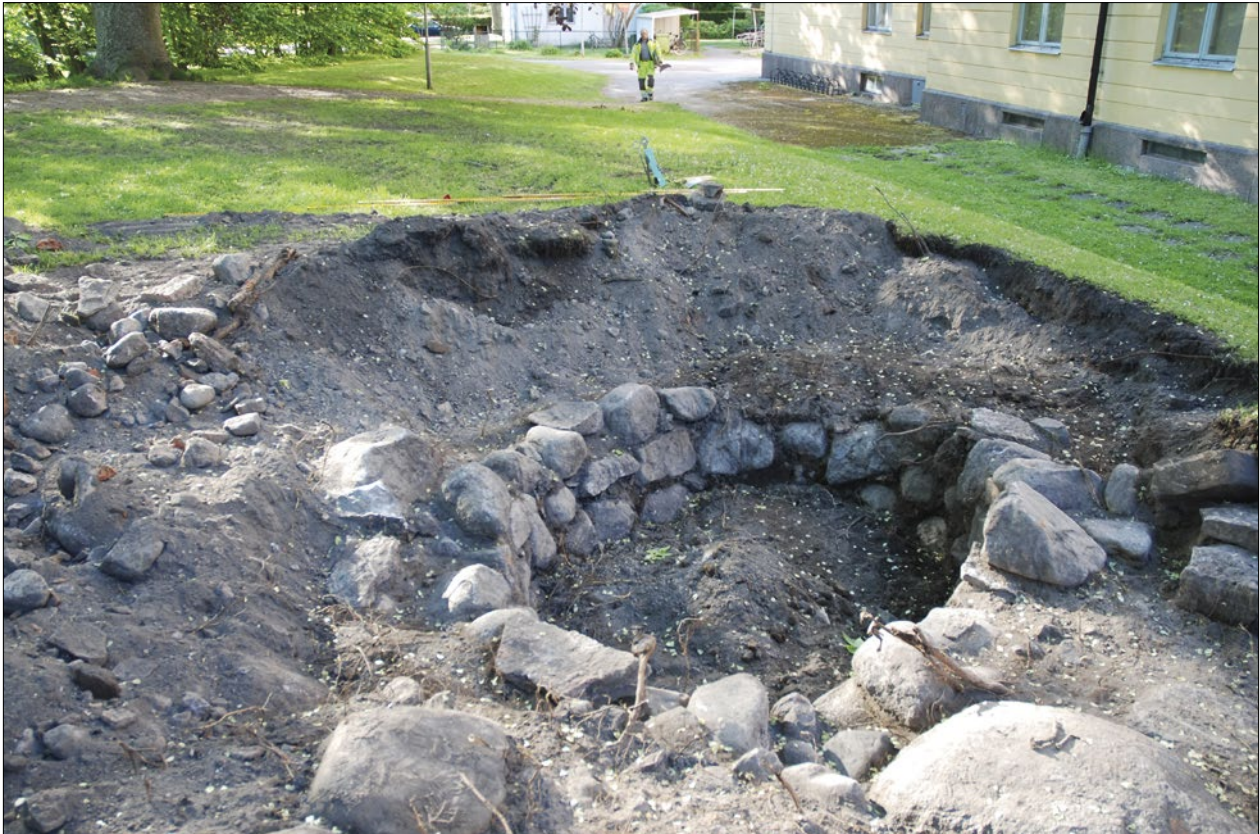
Figur 24. Förundersökningsschakt 2B, 2012, med brunnen 279. Foto från NV.

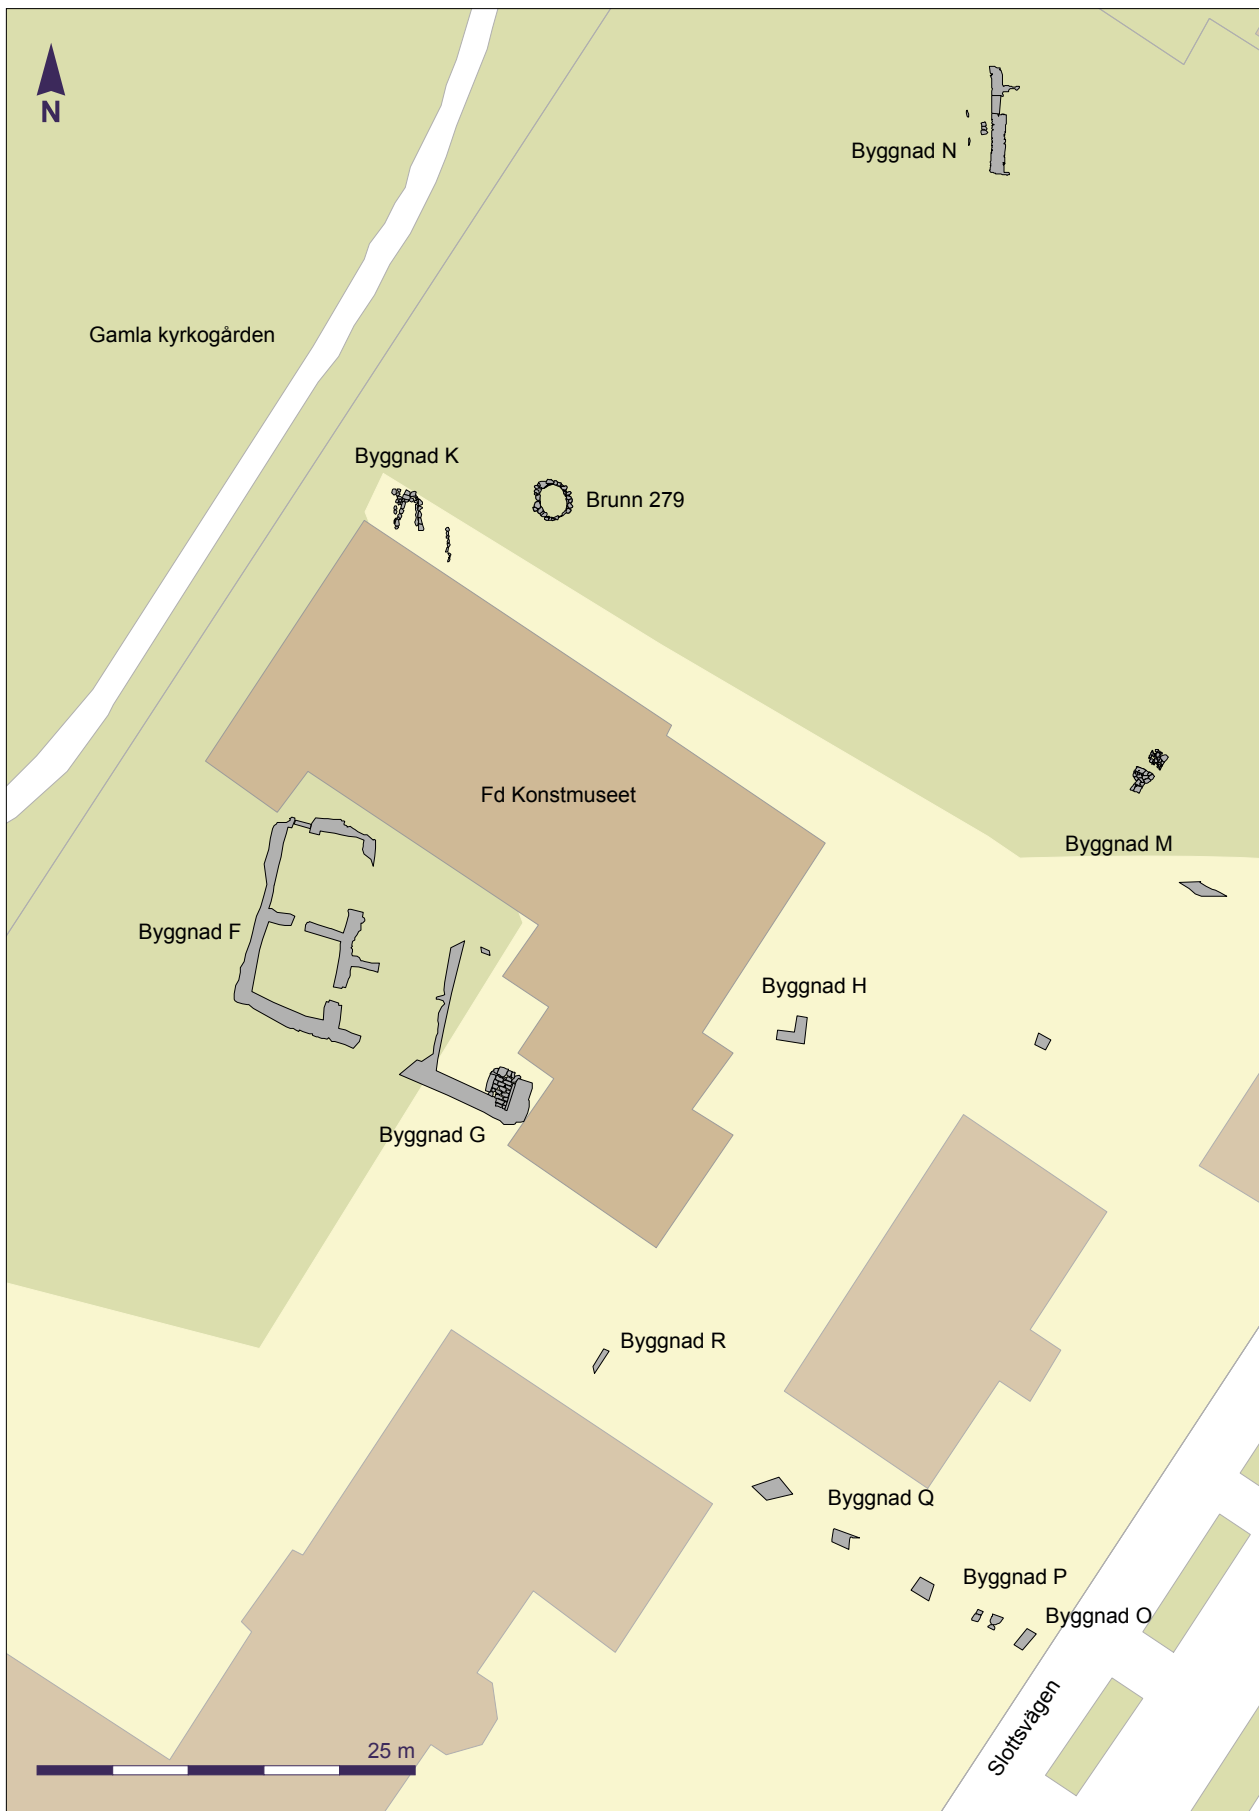
Figur 25. Bebyggelsepåminnelser nordost och öster om det medeltida torget. Notera att byggnad R rör sig om en oklar lämning. Skala 1:500.

Den enklare gårdsbebyggelse som fanns norr om byggnad F, byggnad K, (fig. 25), har dock på stratigrafiska grunder kunnat föras till 1200-talet, och eftersom det är mindre sannolikt att man enbart skulle uppföra gårdsbebyggelse på en given tomt får man anta att även byggnaden ut mot torget, i det här fallet byggnad F, uppförts under samma period.

Bebyggelsen nordost och öster om torget är mindre känd arkeologiskt. Dels har området mellan de gamla lasaretsbyggnaderna skadats i modern tid genom tillbyggnader, rivningar och stora mängder ledningsdragningsar, dels kommer den arkeologiska kunskapen just från smala ledningsschakt, (fig. 25).

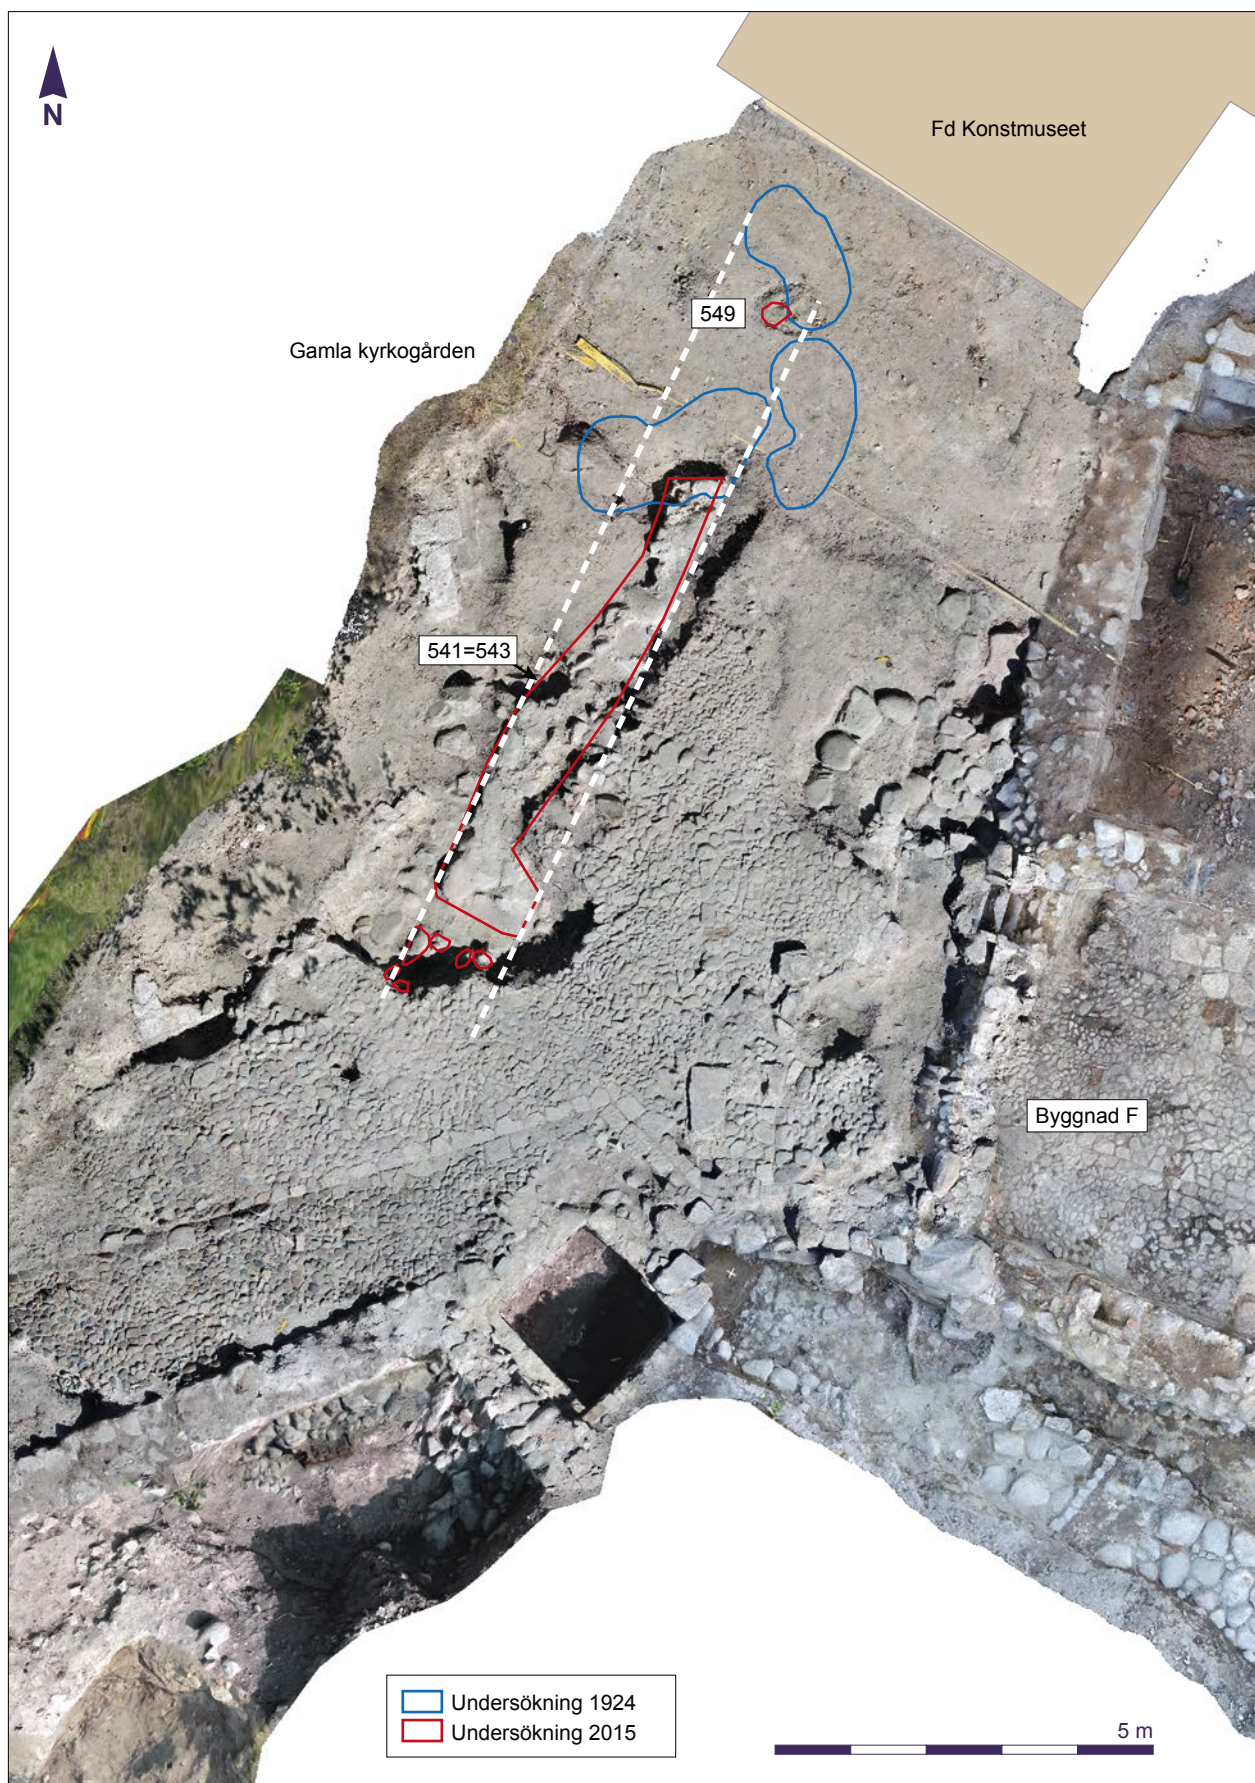
Figur 26. Lämningarna efter den äldre kyrkogårdsmuren samt de större stenar som påträffades 1924 och som kan utgöra spåren efter murens förlängning i nordlig riktning. Skala 1:100.
