# Valnötsträdet 8 Kalmar gamla stad

Rapport 2017:2  
Arkeologiska förundersökningar 2014–2016

Kalmar län, Småland, Kalmar stad och kommun,  
Valnötsträdet 8, fornlämning Kalmar 94

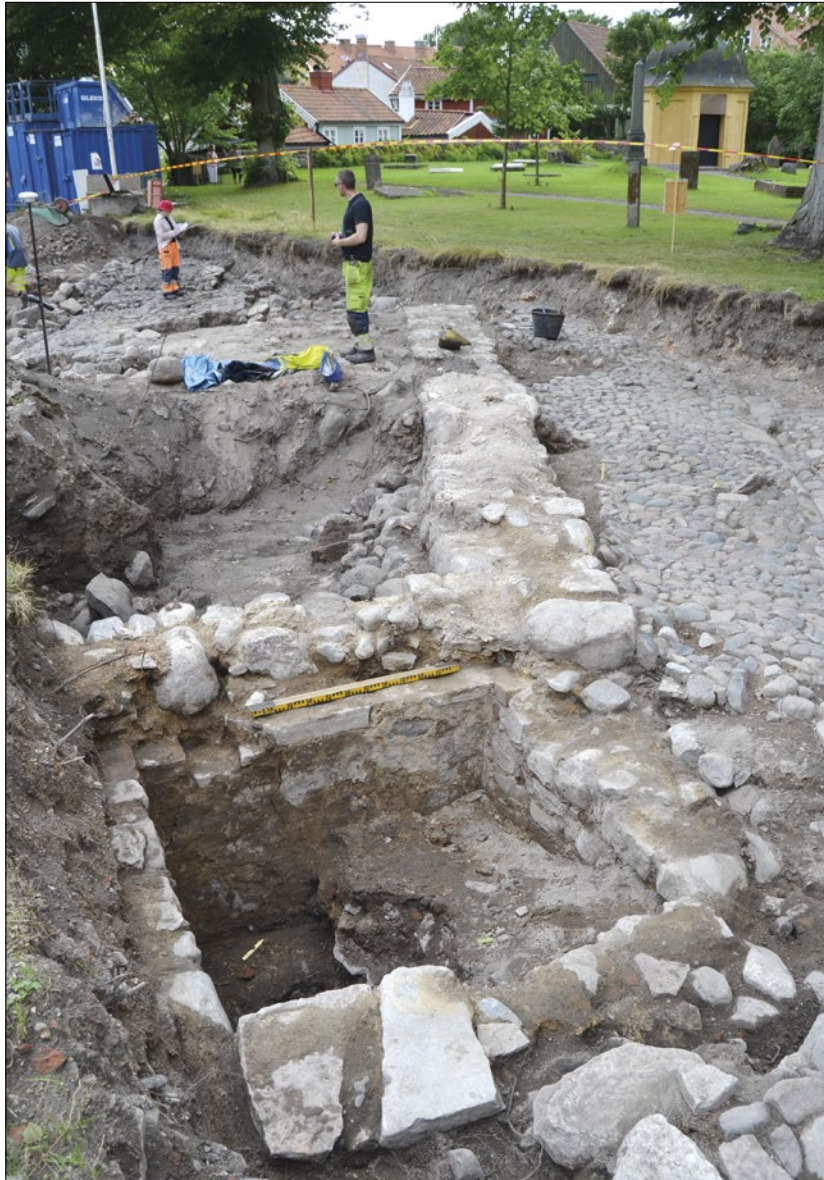
*Figur 27. Stigluckan under (åter)utgrävning 2013. Den hade tidigare tagits fram vid Sven Rosmans undersökning 1924.*

Av stigluckans eventuella överbyggnad finns inget bevarat, men man kan tänka sig en portal på samma sätt som exempelvis finns vid kyrkan i Hossmo, och att även denna byggts om vid flera tillfällen.

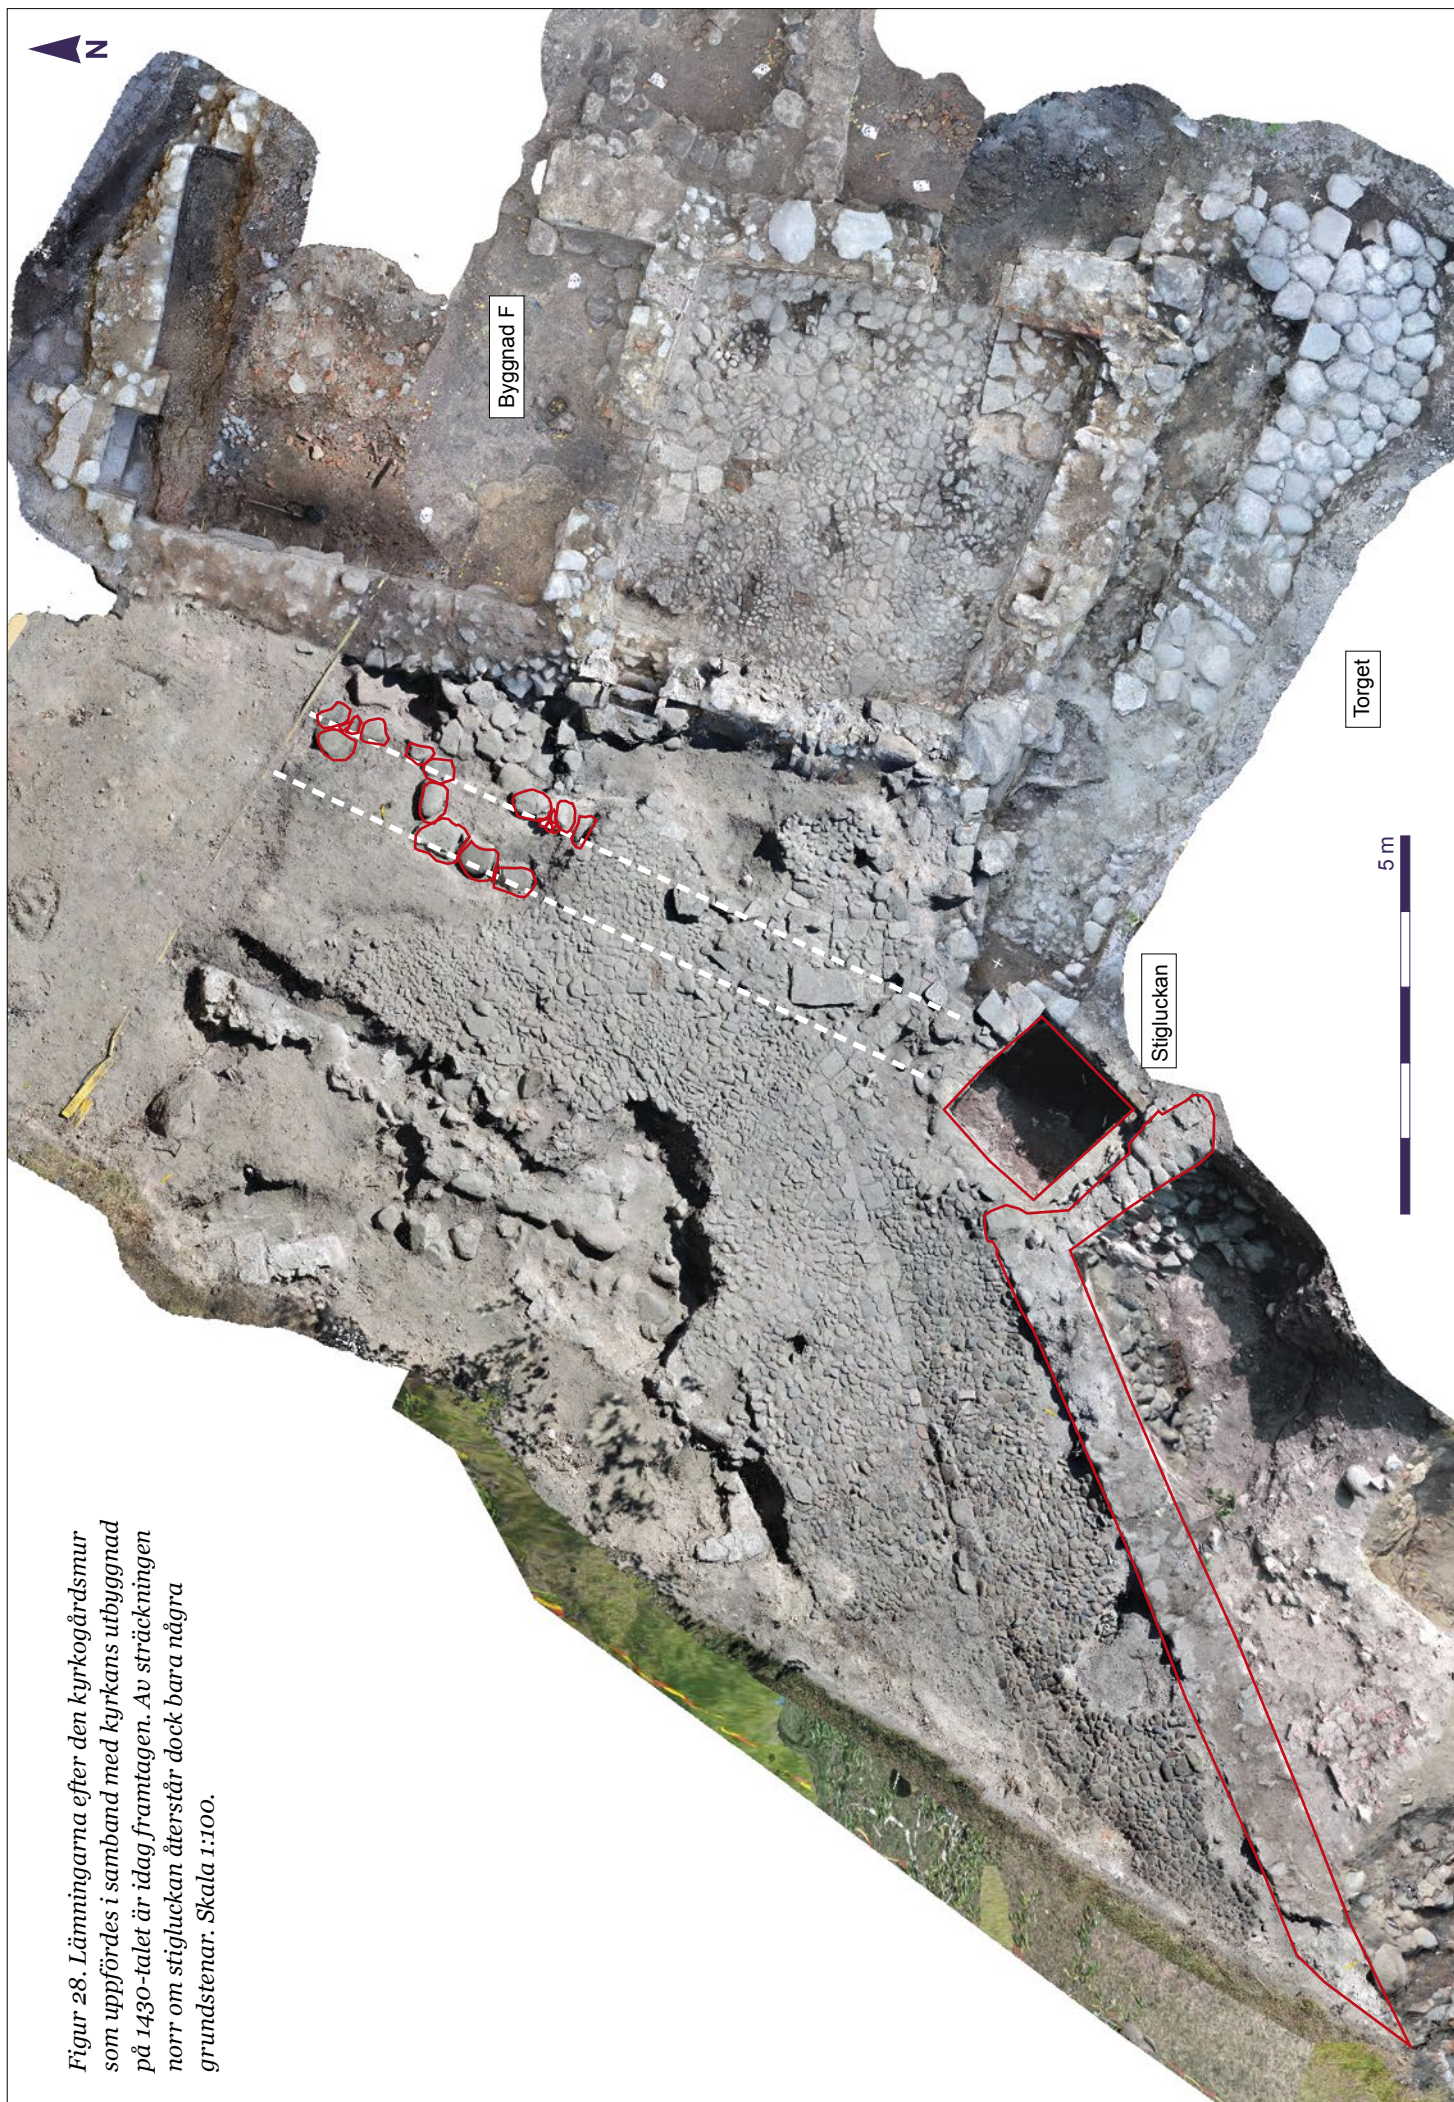
Figur 28. Lämningarna efter den kyrkogårdsmur som uppfördes i samband med kyrkans utbyggnad på 1430-talet är idag framtagen. Av sträckningen norr om stigluckan återstår dock bara några grundstenar. Skala 1:100.

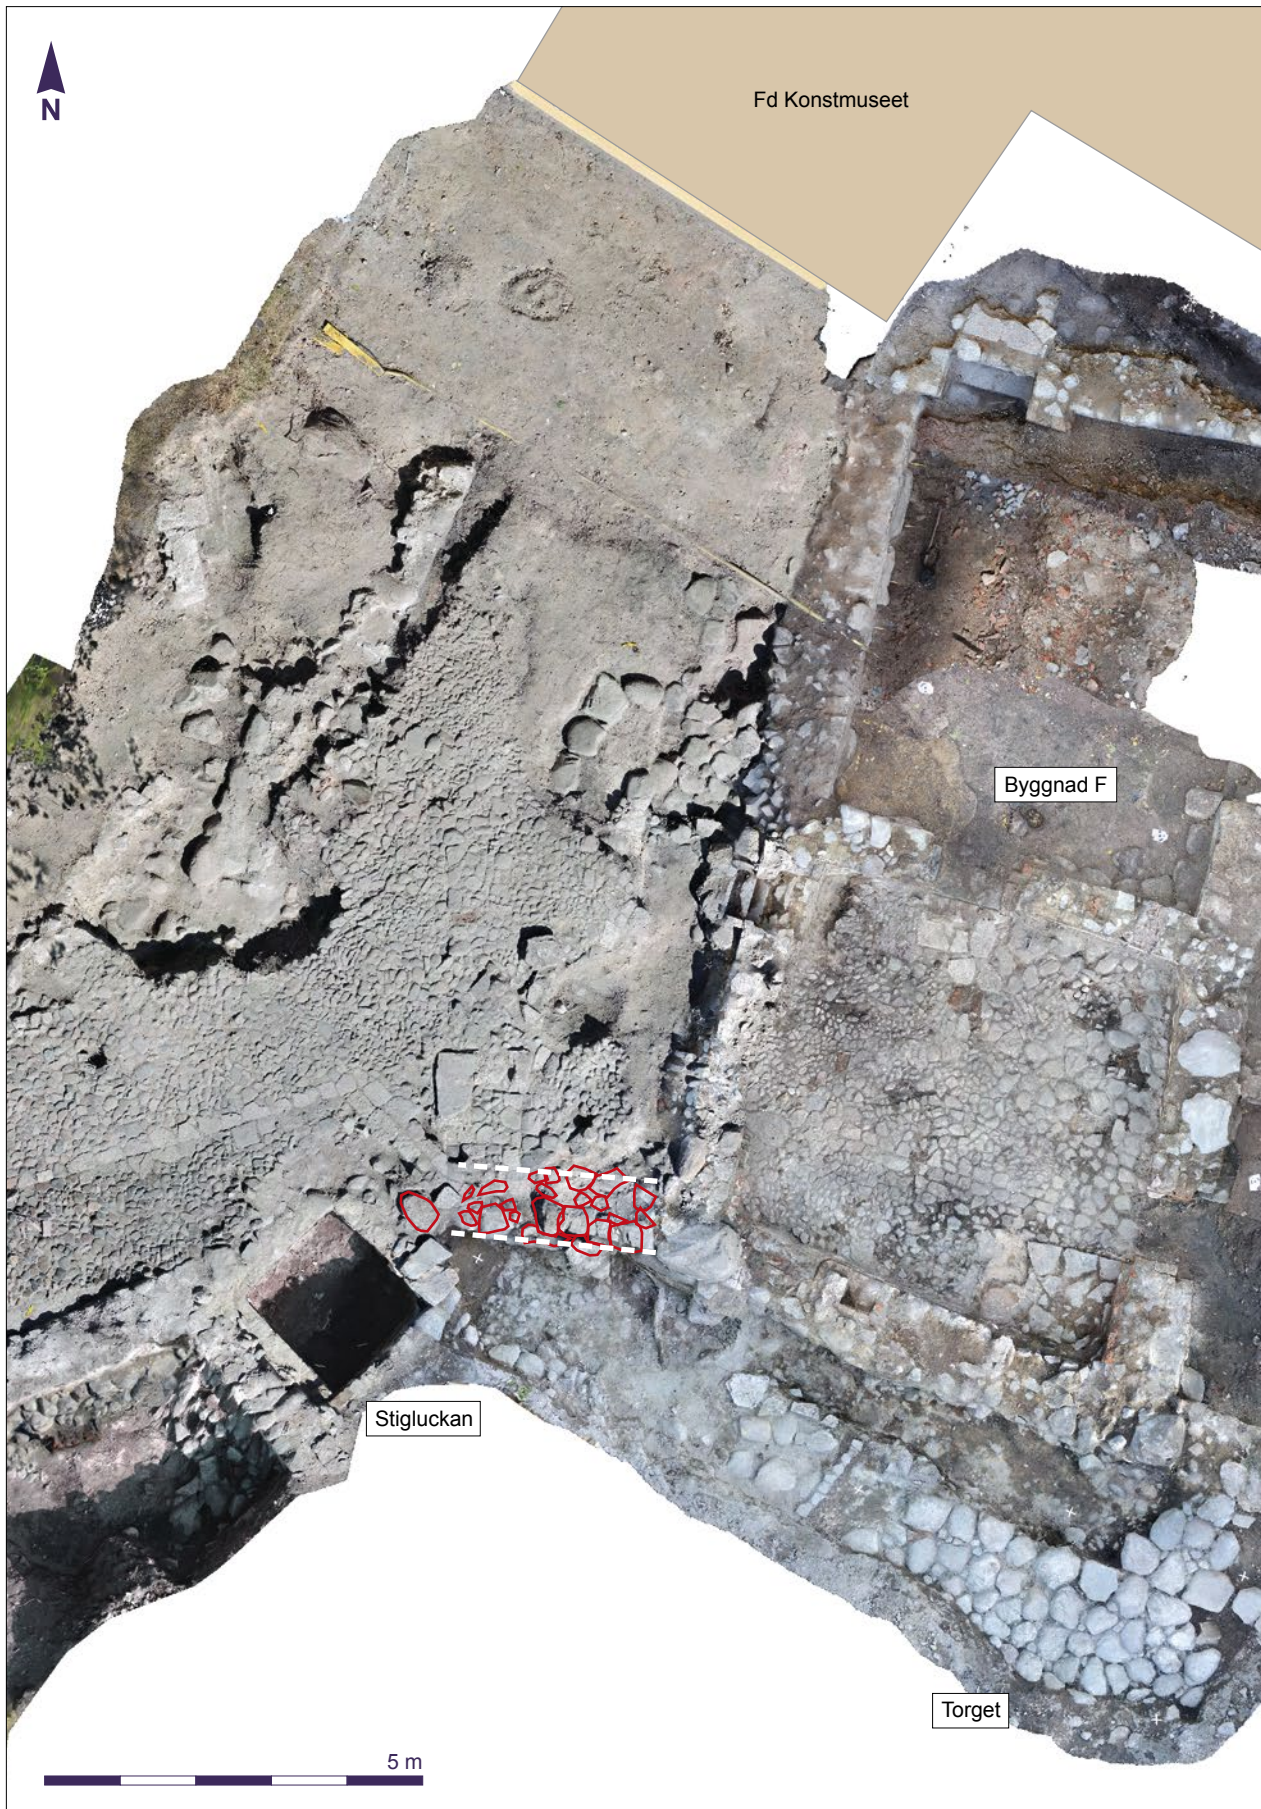
Figur 29. Från 1630-talet och fram till slutet av seklet avgränsades kyrkogården med en mindre mur mellan stigluckan och byggnad F. Skala 1:100.

och byggnad F:s sydvästra hörn. Under en period på 1600-talet har kyrkogården gått fram till själva huskroppen (fig. 29).

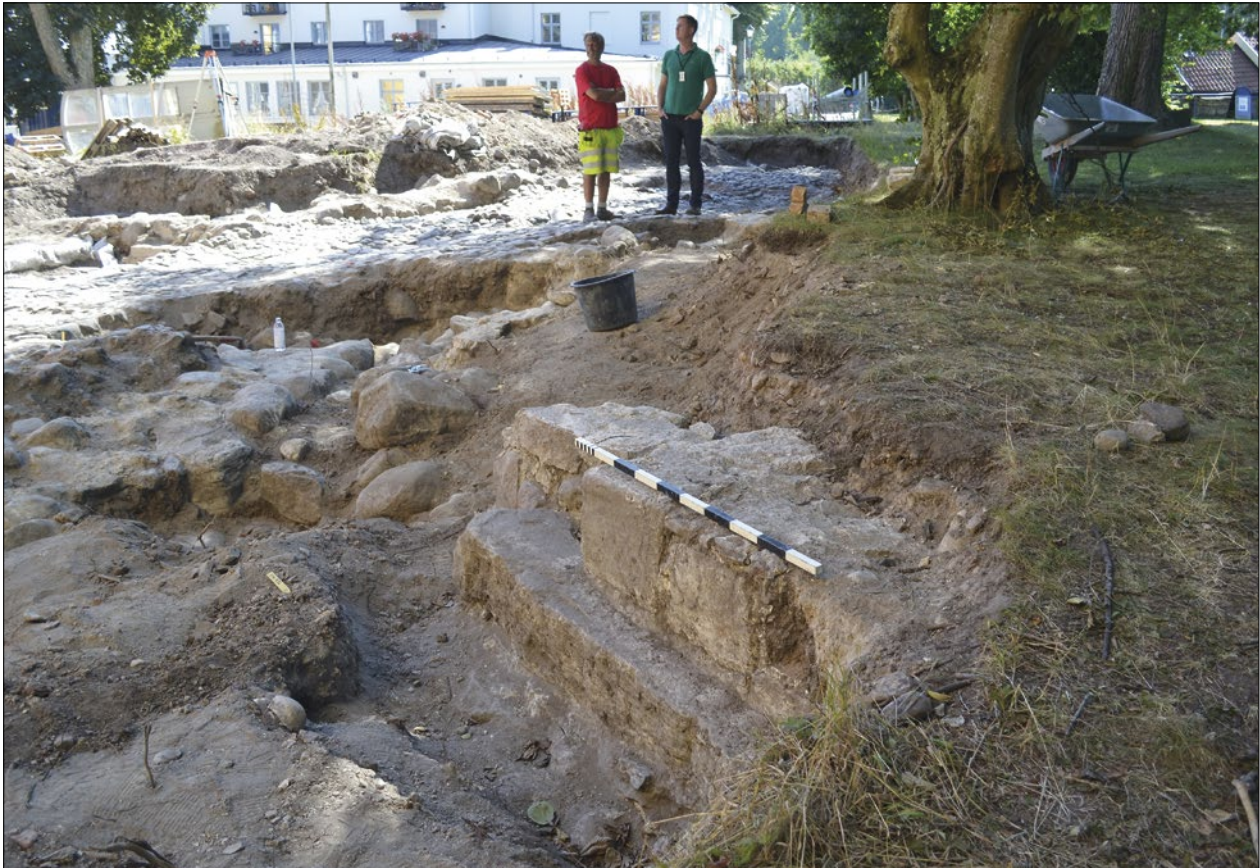
Figur 31. En mindre del av kyrkans murverk togs fram på nytt vid förundersökningen 2015.

Vid förundersökningen 2015 återexponerades en del av det som tolkats vara hörnet till sakristian och liberiet efter utbyggnaden på 1430-talet. Av detta återstår mursula, grund och en del av dagermuren, bevarad till ca 0,85 m höjd. Dagermuren, som är ca 0,70 m bred, består av kvaderstensliknande kalksten fogade med ett vitt hårt och kalkrikt bruk (fig. 31).

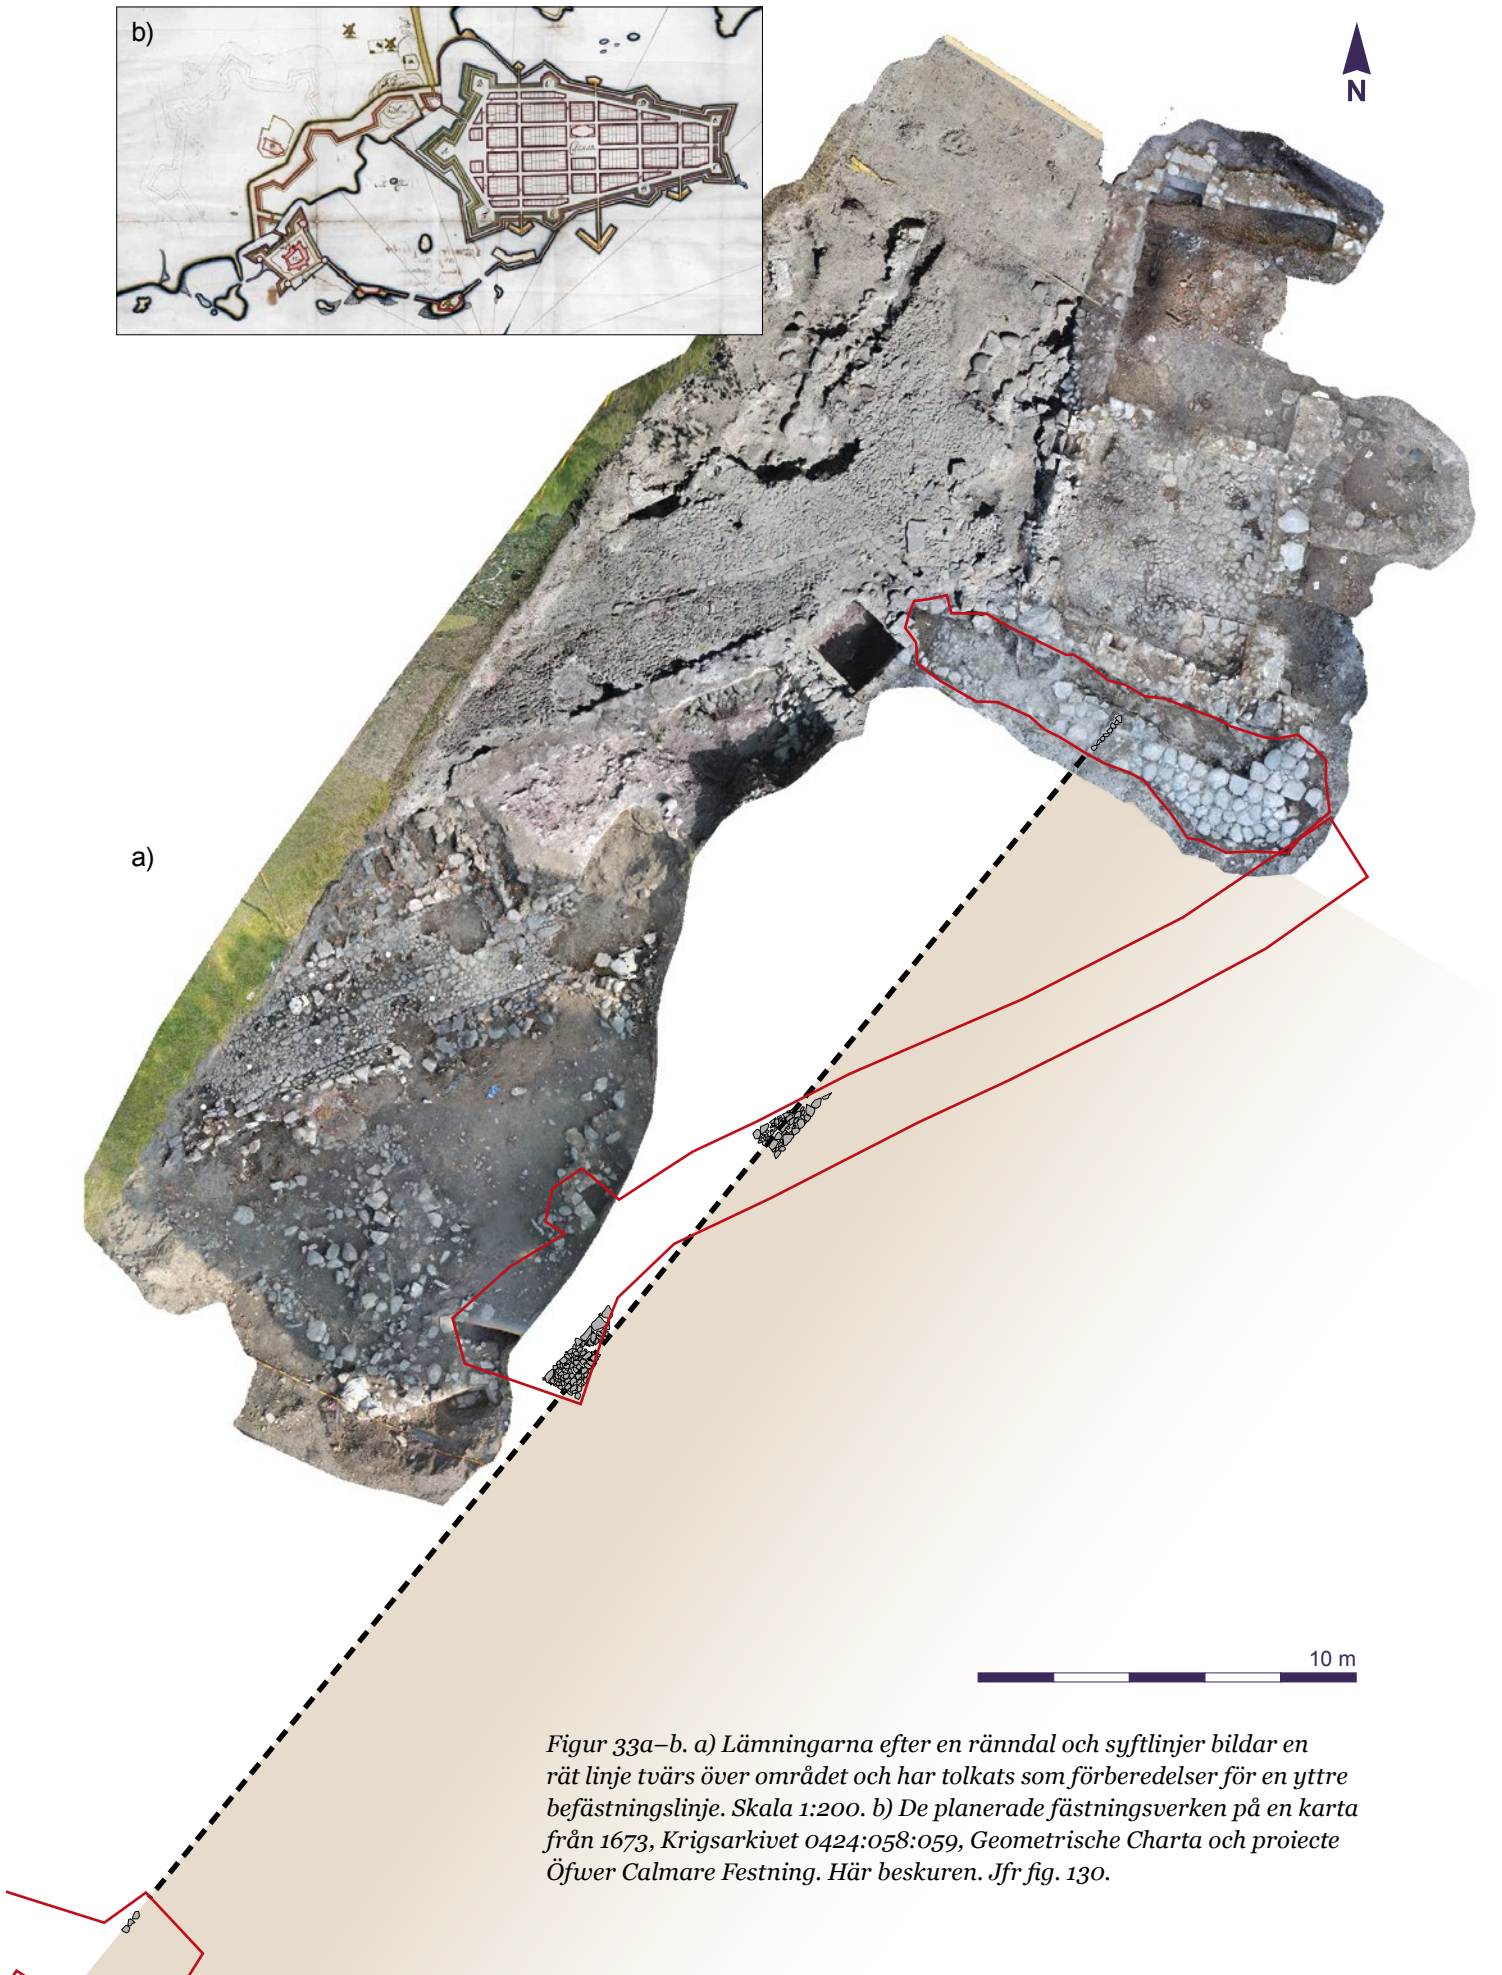
Figur 33a–b. a) Lämningarna efter en rännal och syftlinjer bildar en rät linje tvärs över området och har tolkats som förberedelser för en yttre befästningslinje. Skala 1:200. b) De planerade fästningsverken på en karta från 1673, Krigsarkivet 0424:058:059, Geometrische Charta och proiecte Öfwer Calmare Festning. Här beskuren. Jfr fig. 130.

syftningslinjer. Lämningarna bildar en rät linje som avviker från den medeltida bebyggelsen och som överensstämmer med den planerade vallgravens västra kant (fig. 33a–b). Några övriga konstruktionsspår, eller stenläggningar som kan knytas till de planerade bastionerna finns däremot inte.

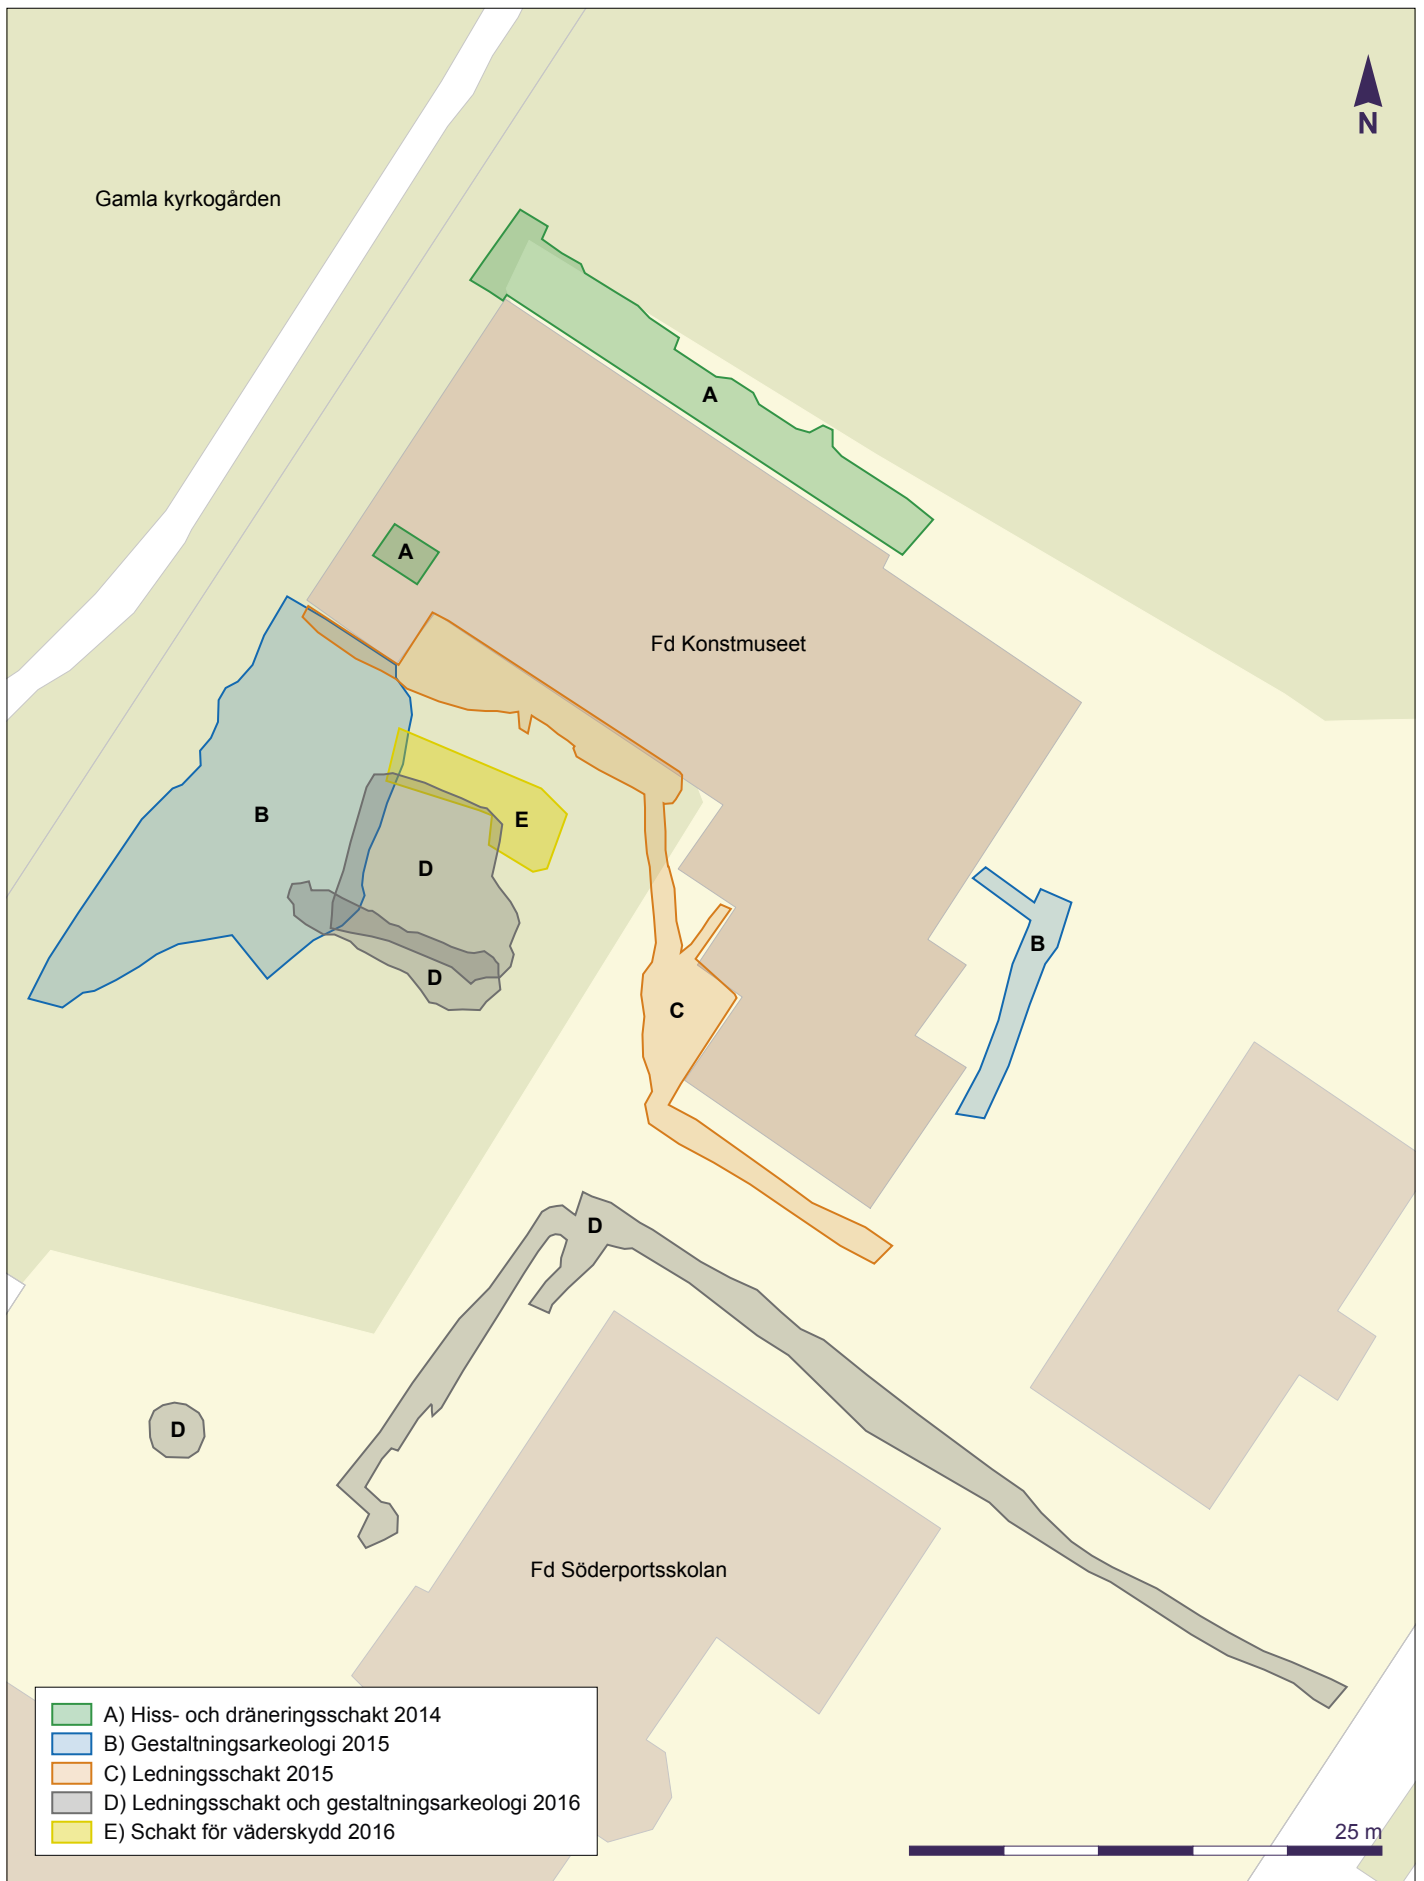
Figur 36. Utbredning och läge för de fem arkeologiska förundersökningarna 2014 och 2016 som redovisas i rapporten. Skala 1:400.

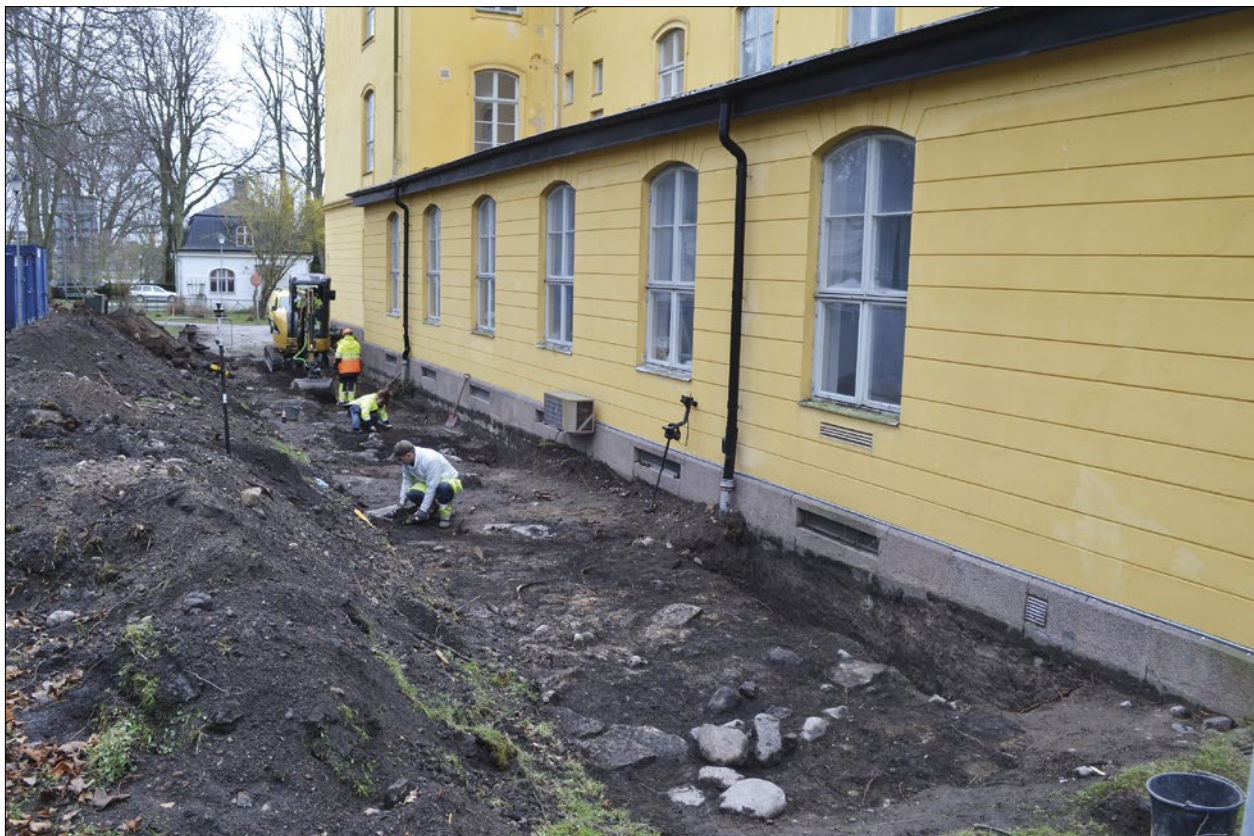
Figur 38. Översikt över dräneringsschaktet längs med fd konstmuseets norra sida, "ingrepp 1".

Schaktningen längs med byggnadens nordsida berörde områden där arkeologisk information saknades. Ytorna närmast huskroppen antogs att i viss mån beröra frischakt för byggnaden, men som kunde antas vara av begränsad utbredning (fig. 38). Vidare visade en

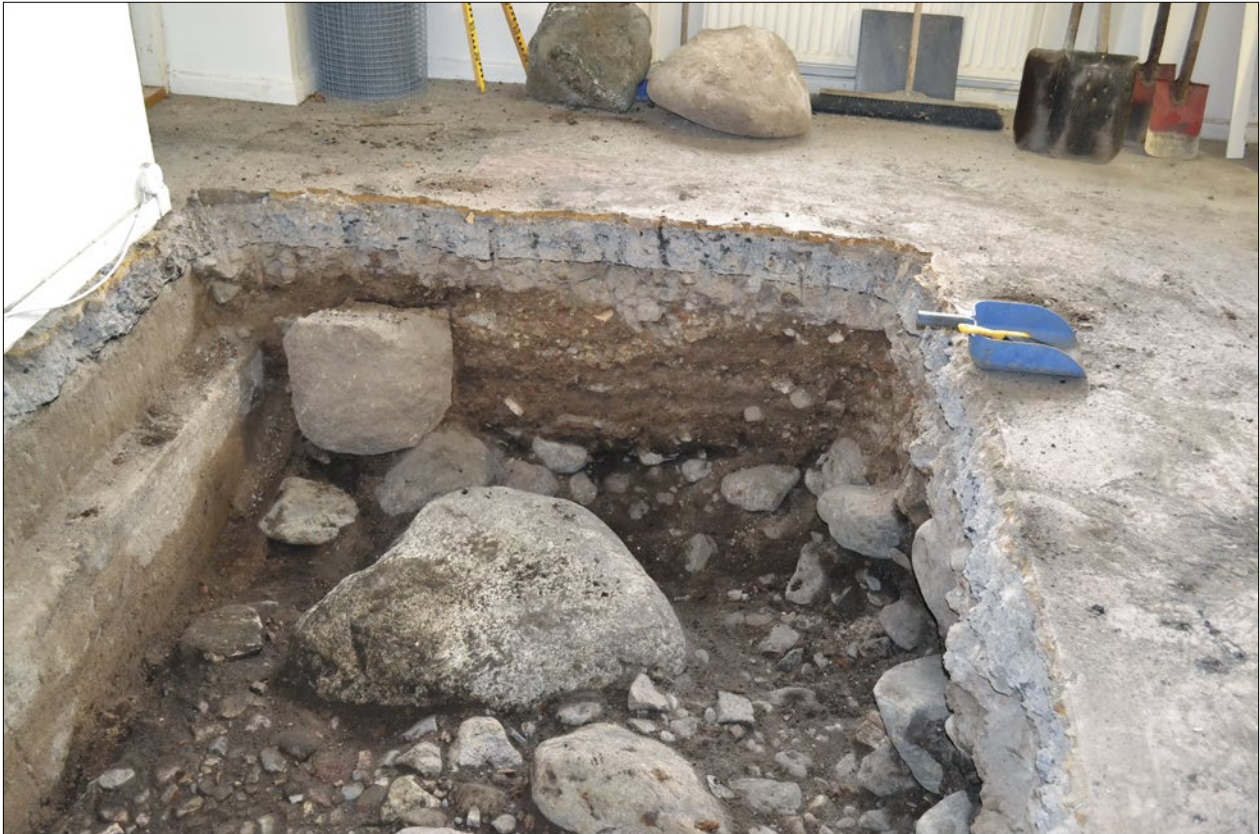
Figur 39. Den västra sektionen från "ingrepp 2", hisschaktet inne i det fd konstmuseet.

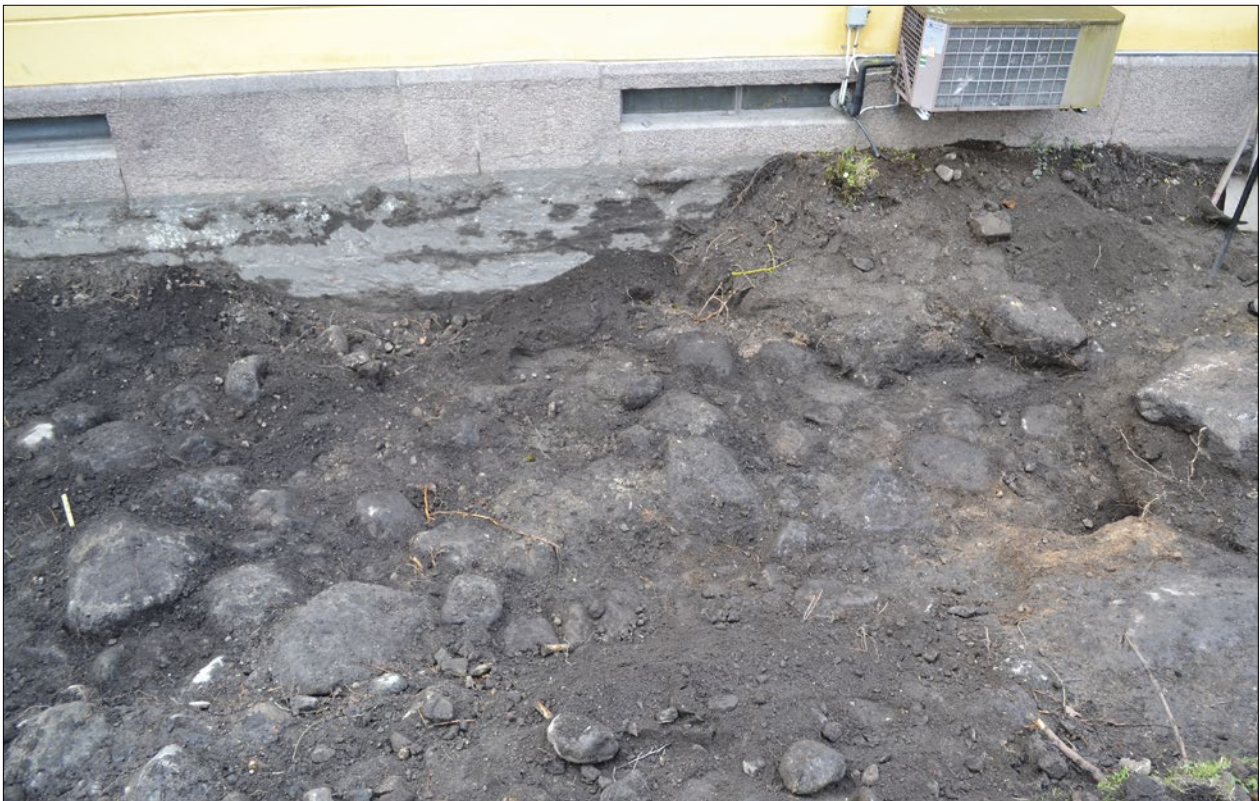
Figur 44. Stenläggning 417.

Stenläggningen/stenpackningen 417 hade en nästan 8 m lång utbredning i dräneringsschaktet. Det östligaste partiet bestod av större stenar, där de största var ca 1×1,4 m. Mindre stenar hade lagts ut mellan de större i denna del. Det västra partiet av stenpackningen innehöll betydligt mindre stenar, och denna del gav ett mer vällagt intryck. Det var svårt att avgöra vilken riktning konstruktionen hade. Möjligen rörde det sig om flera gator som förgrenat sig strax utanför schaktet, men det kan inte uteslutas att de större stenarna ingått i stensyllar/grunder (jfr fig. 43).

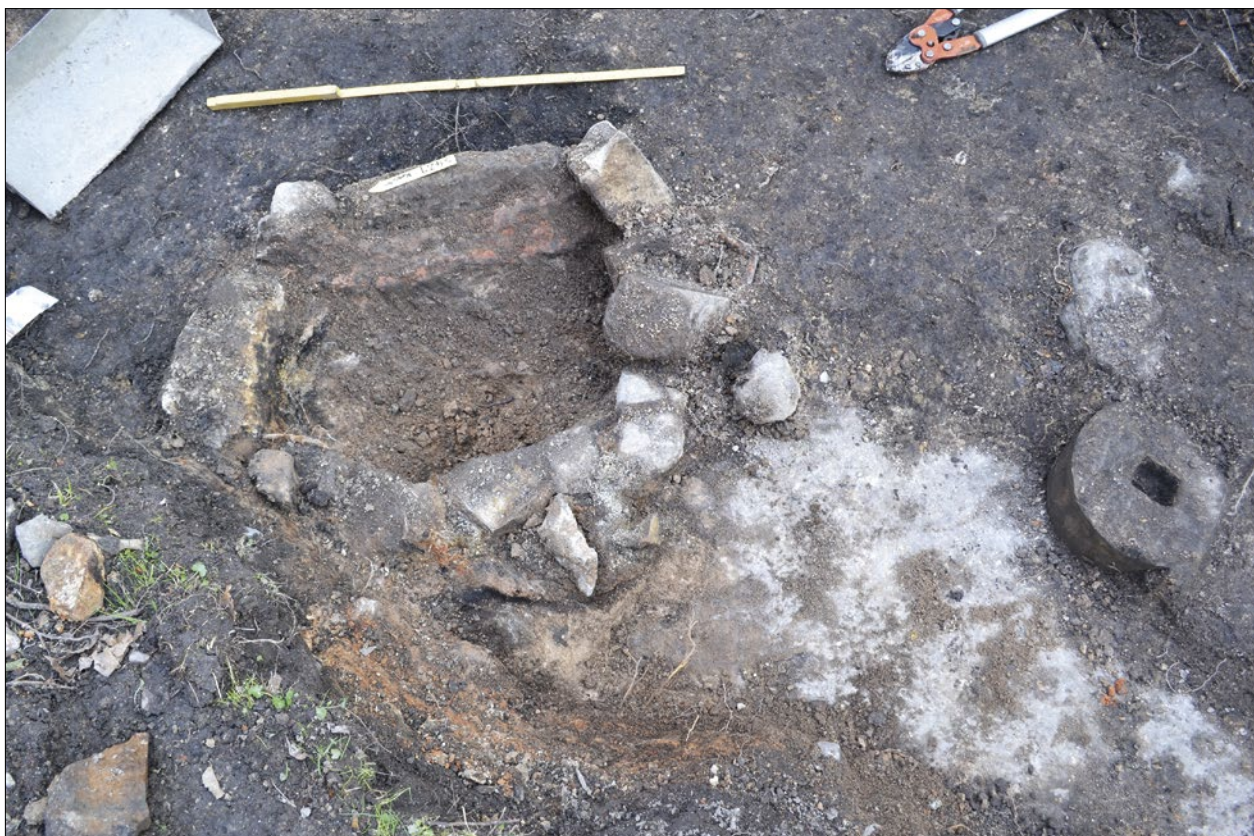
Figur 47. Den slipsten som återanvänts i grunden 420 till byggnad K.

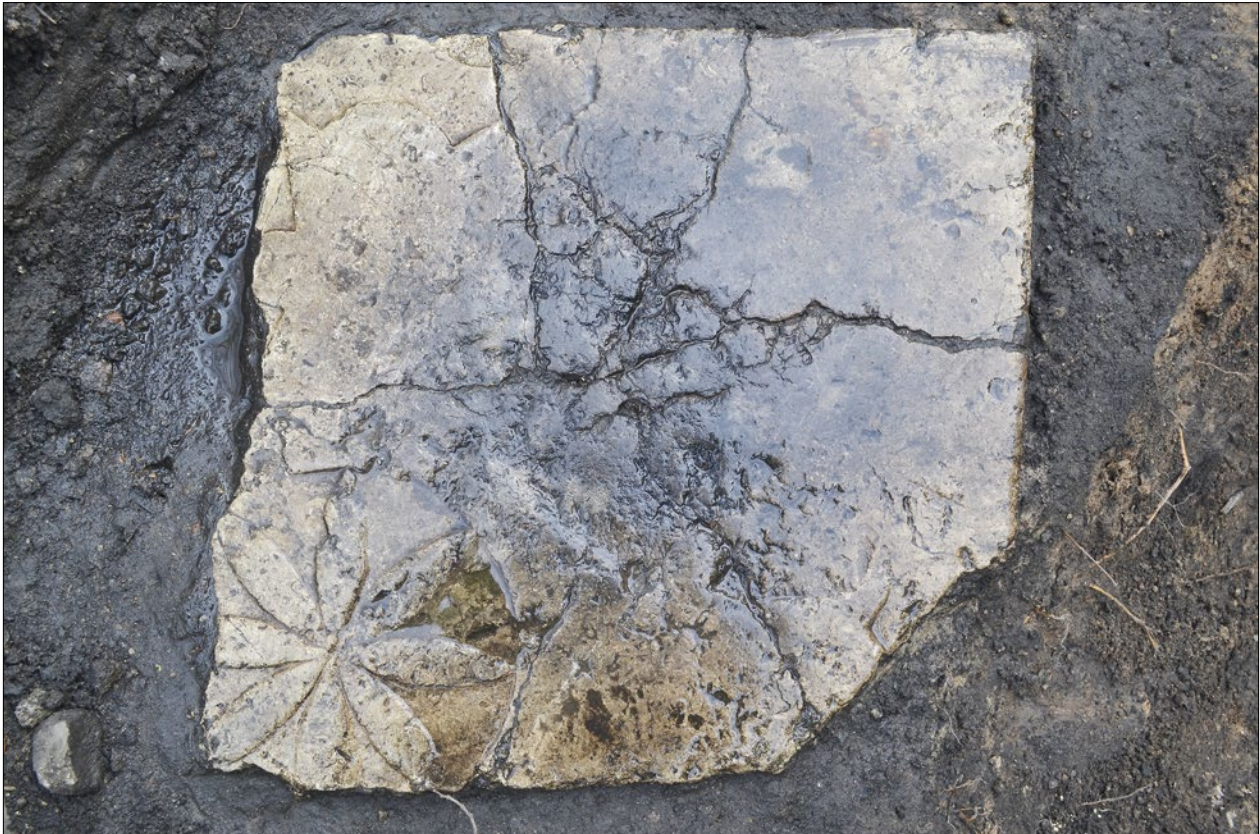
Figur 48. Den bearbetade och dekorerade kalksten som låg i lager 441.

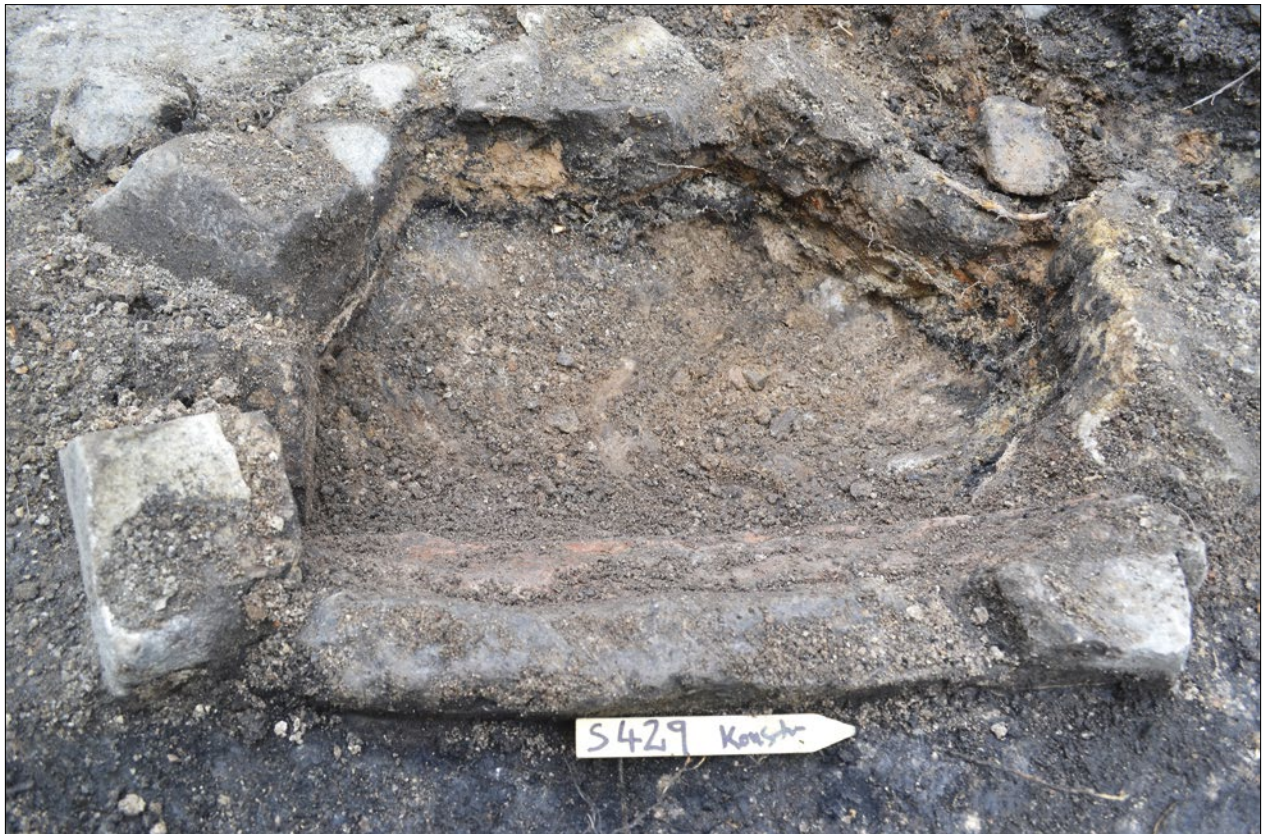
Figur 50. Den lilla ugnen 429 strax öster om byggnad K.

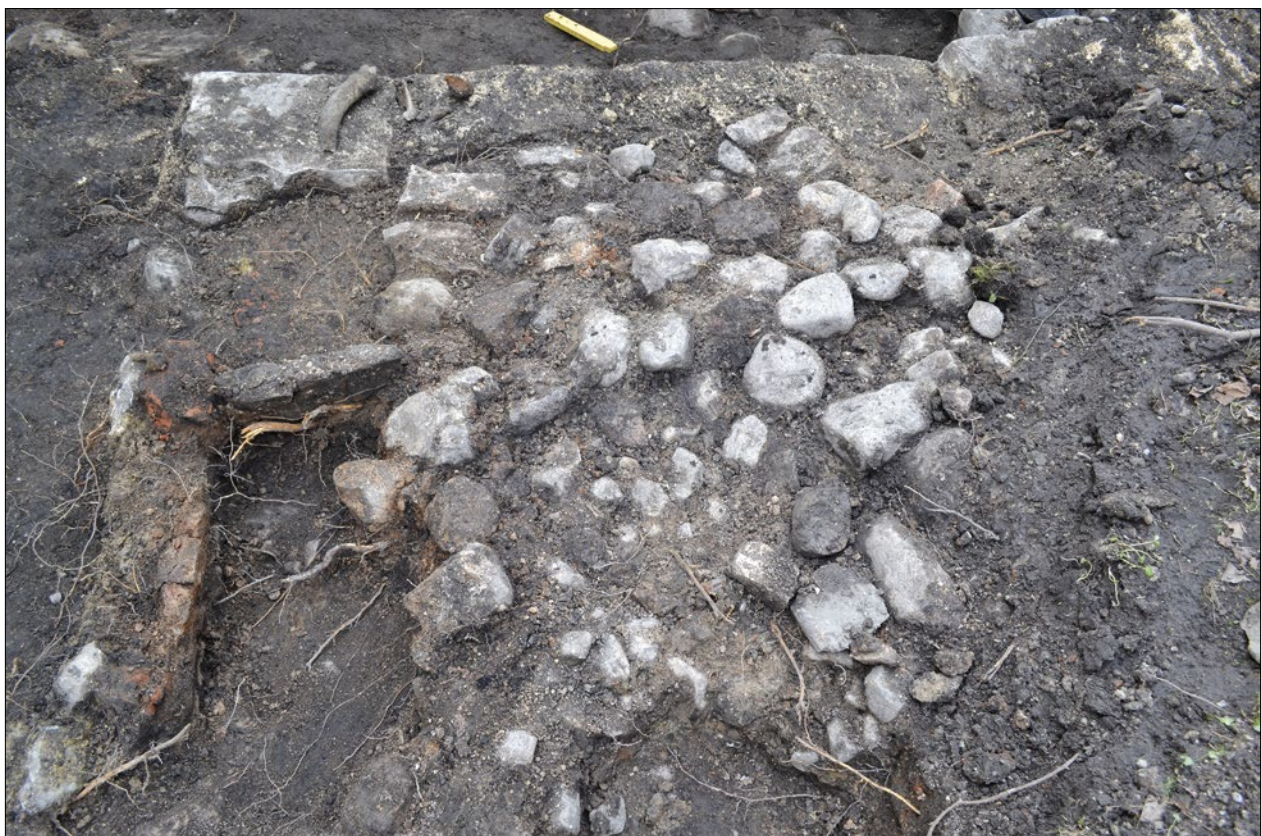
Figur 51. Stenpackningen 437 som låg mellan den ombyggda byggnad K och ugnen 434.

I ett senare skede lades en beläggning av stenar och tegelflis (437), vilka fogats med lera (424). Stenpackningen låg mellan byggnad K och ugnen 434 (fig. 51). Den ca 1,2×1,5 m stora stenpackningen innehöll sten av något varierande storlek. Ytan var relativt ojämn och hade en liten försänkning i den östra delen. Stenarna låg tätt packade i upp till tre skift. Karaktären tydde på att packningen lagd vid ett och samma tillfälle.

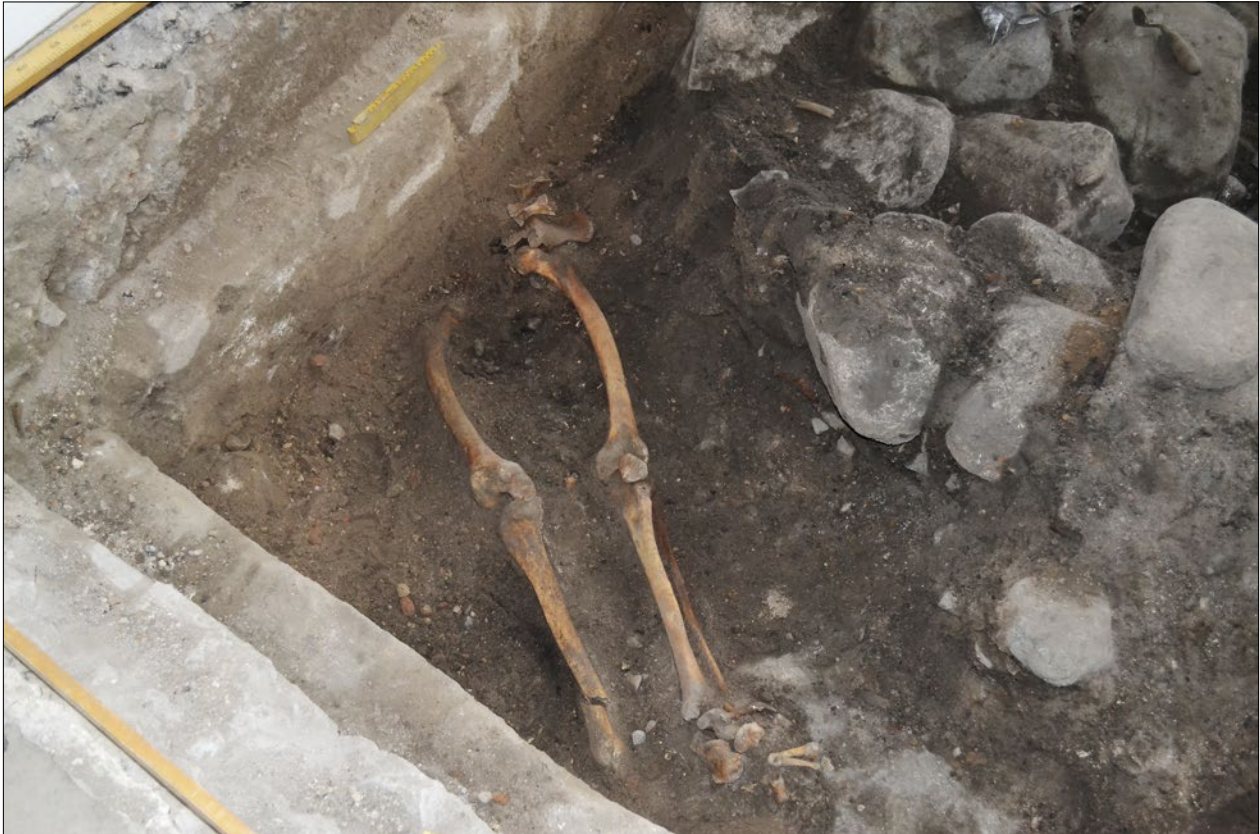
Figur 53. Graven 405 som påträffades i hisschaktet i fd konstmuseet hade skadats när byggnaden uppfördes i början av 1900-talet.

Resterna efter den andra graven, (405), fanns i hisschaktets sydöstra hörn. Graven var grävd igenom det omblandade kulturlagret 406. Den skadade nedgrävningen innehöll en sydväst-nordostligt orienterad begravning (407). Graven var skadad av nedgrävningen för den befintliga byggnaden (401). Endast skelettets nedre delar, från

bäckenet och neråt, återstod att samla in och undersöka (fig. 53). Den osteologiska analysen har gjorts av Caroline Ahlström Arcini, SHMM.
