# Valnötsträdet 8 Kalmar gamla stad

Rapport 2017:2  
Arkeologiska förundersökningar 2014–2016

Kalmar län, Småland, Kalmar stad och kommun,  
Valnötsträdet 8, fornlämning Kalmar 94

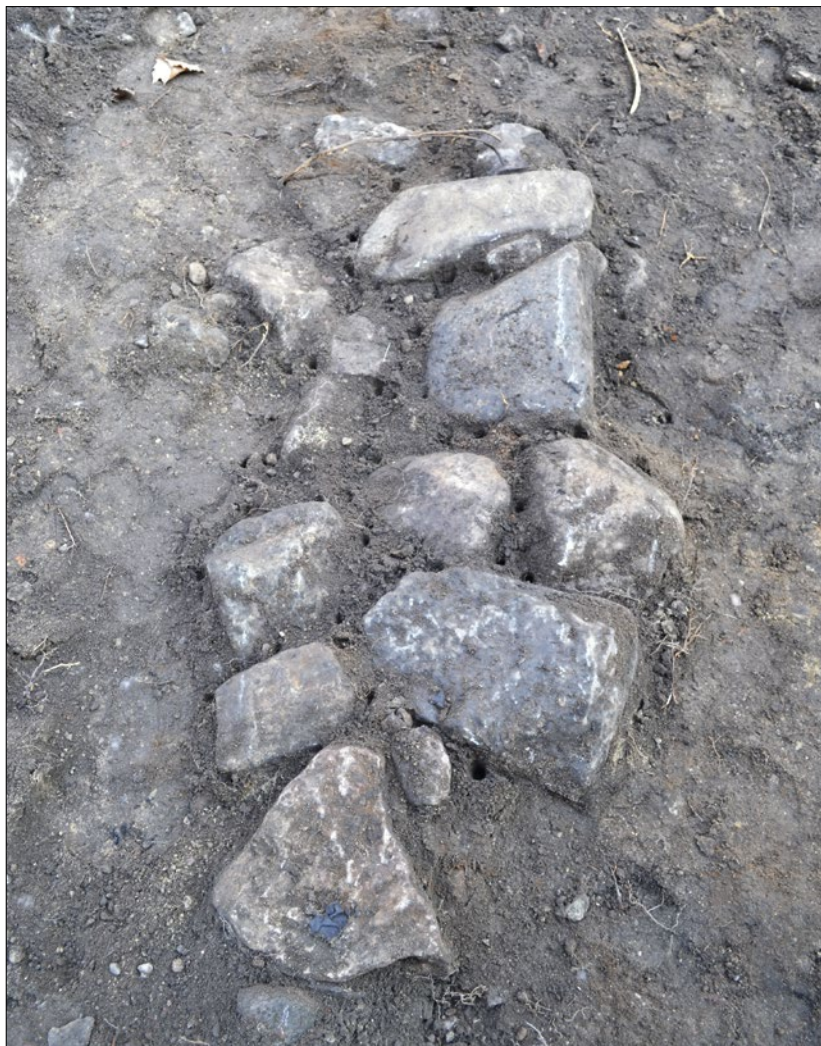
Figur 54. Grunden 449 till den yngsta kyrkogårdsmuren. Jfr fig. 43.

En drygt 2 m lång och 0,7 m bred grund (449) fanns söder om grav 452 (jfr fig.42). Grunden bestod av obearbetad fältsten och enstaka

kalkstensflis (fig. 54). Den hade sydväst-nordöstlig orientering och var i väster och söder skadad av 1900-talets markingrepp (228, 229, 203, 255, 305, 342). Konstruktionen anslöt i öster till det omrörda kulturlagret 415 och stenarna vilade direkt på den äldre markytan 440.

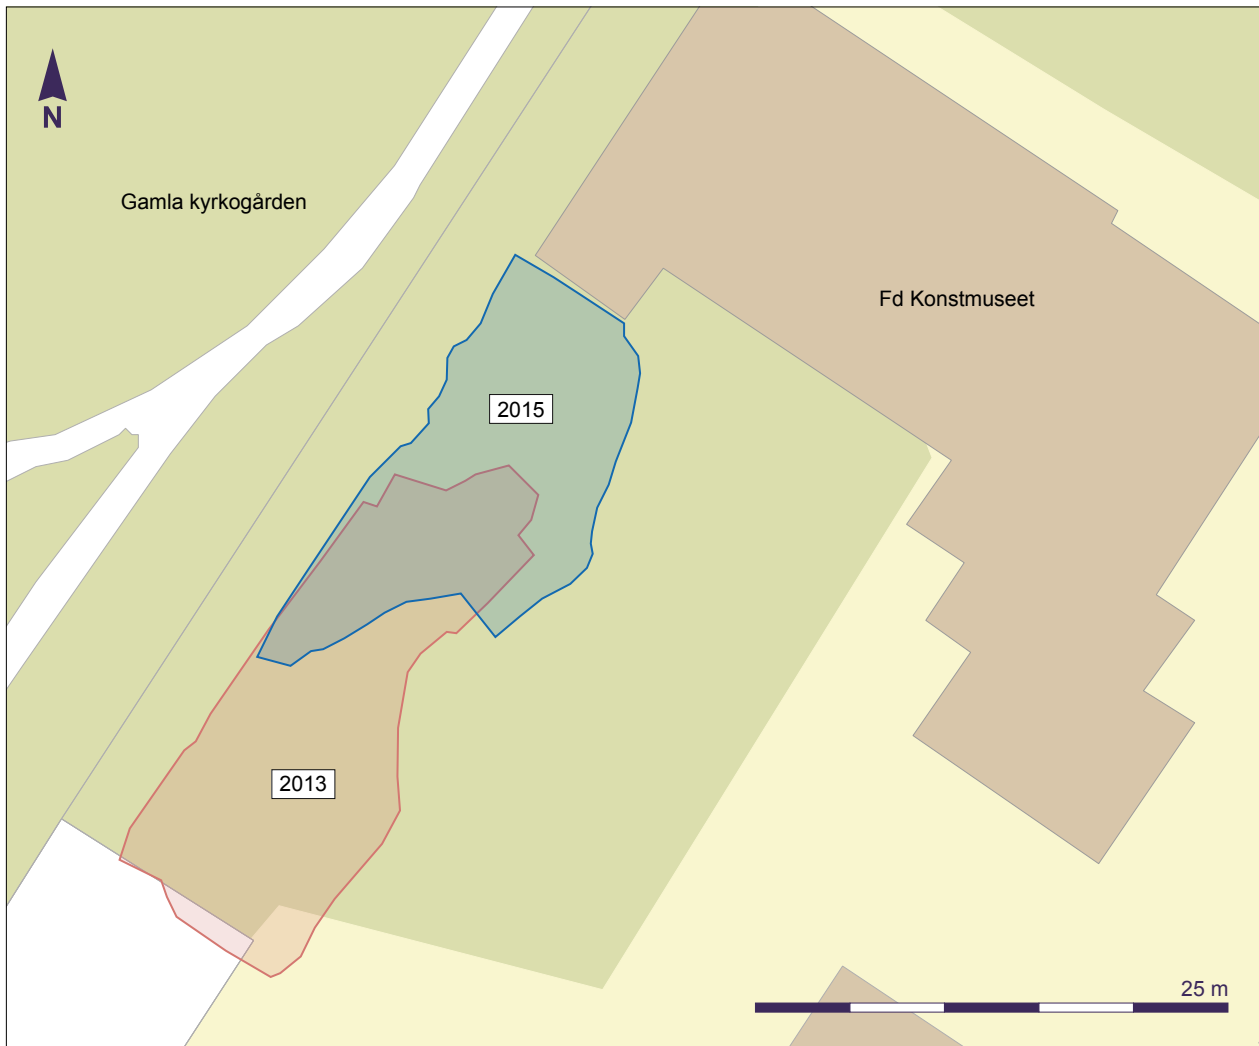
Figur 56. Plan över undersökningsområdena 2013 respektive 2015. Skala 1:400.

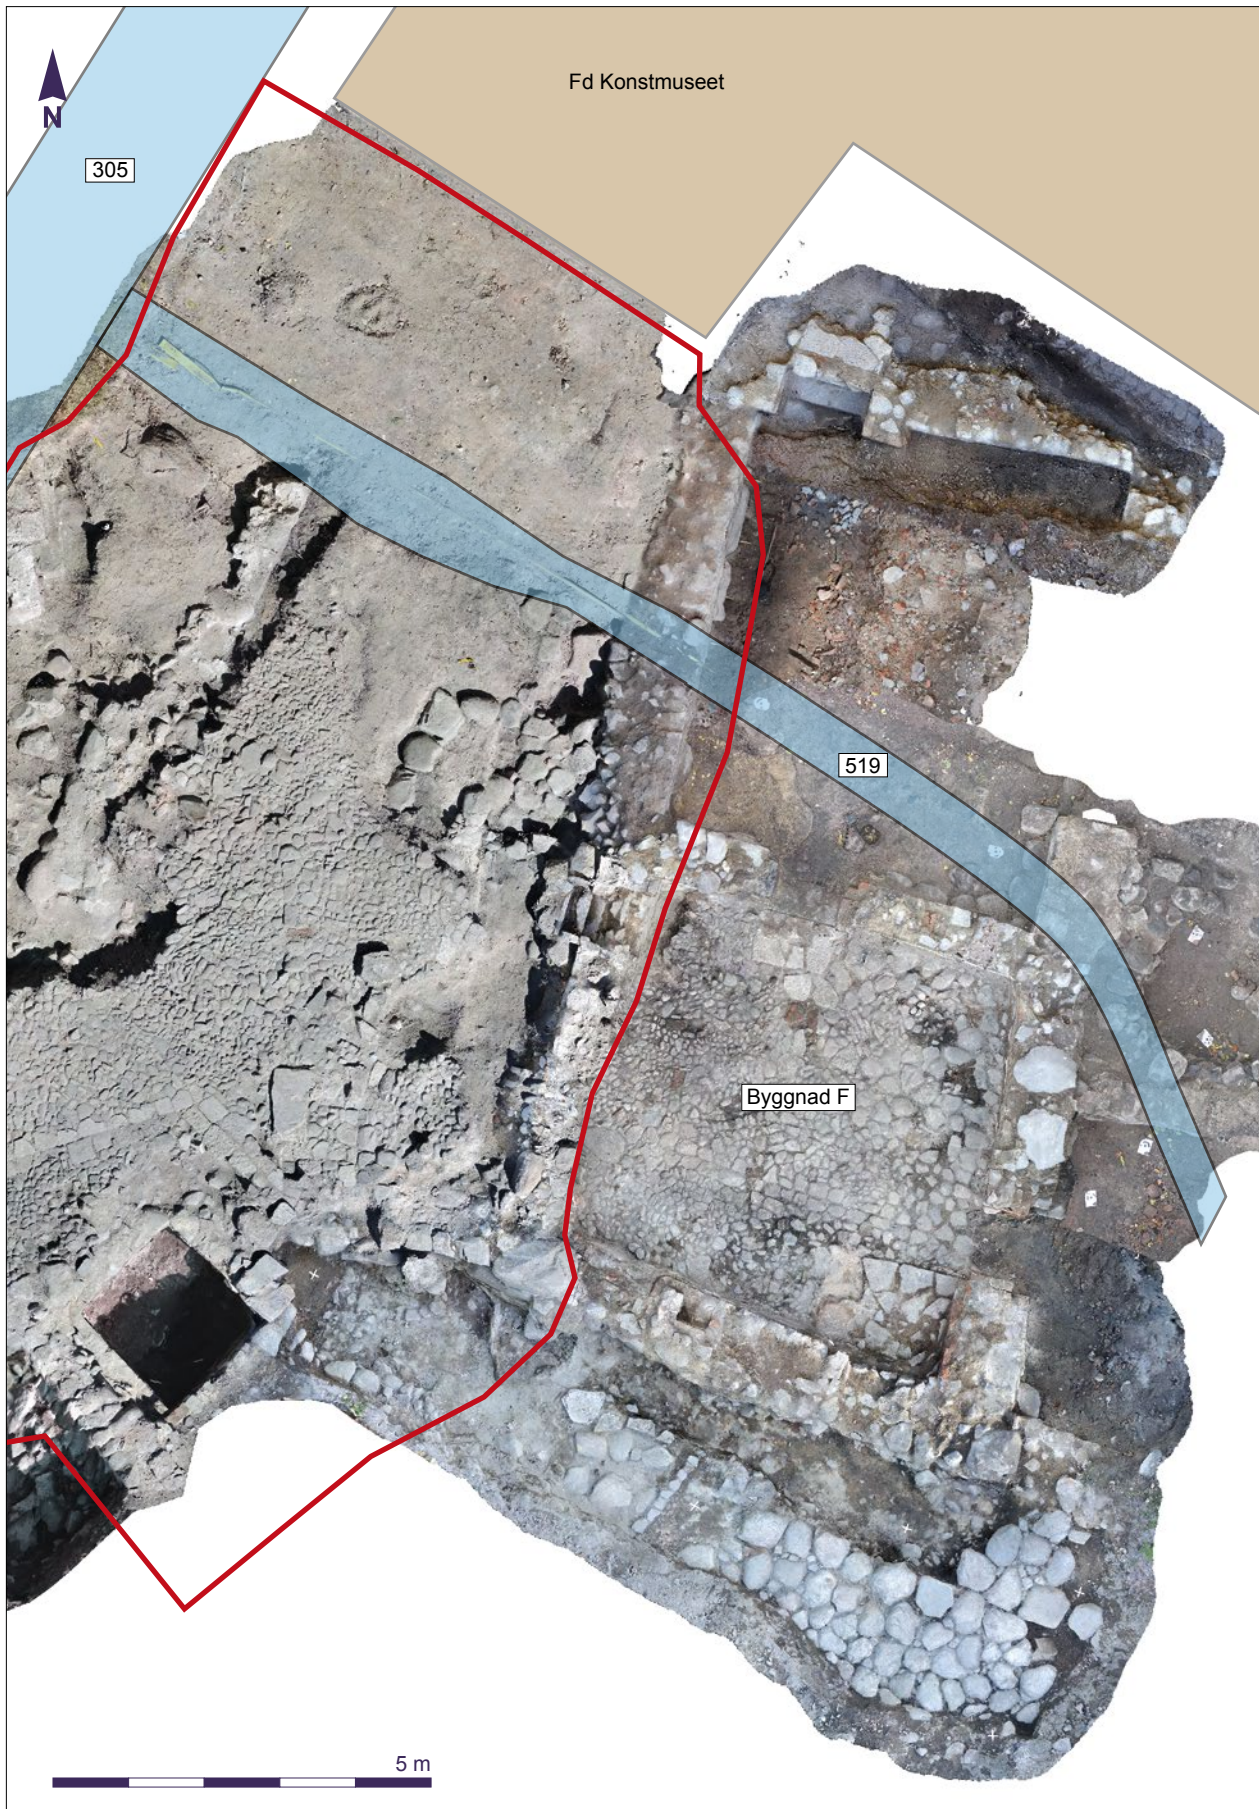
Figur 57. Plan över lämningar och ingrepp från 1900-talet. 305 är en avloppskulvert och 519 är schakt för elkablar till de lyktstolpar som tidigare stod i området. Skala 1:100.

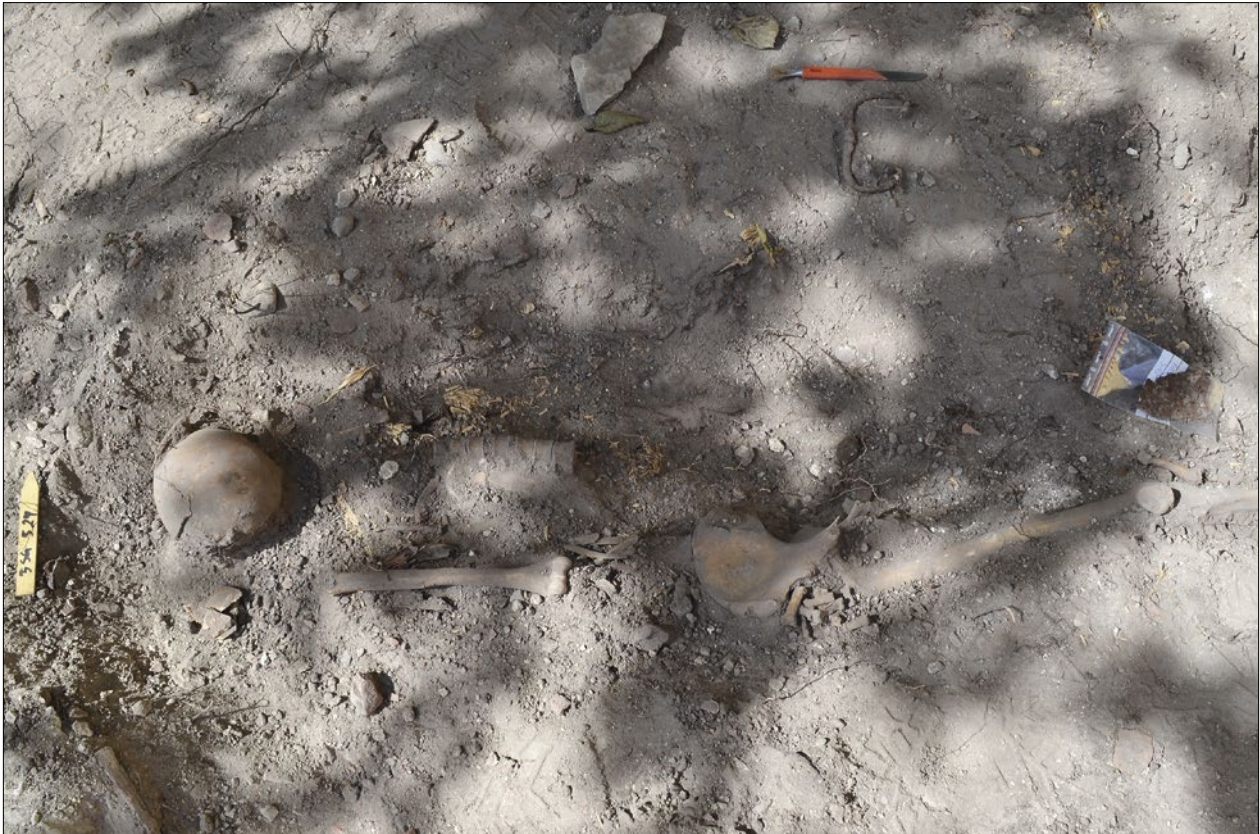
Figur 60. Det som återstod av grav 524 vid undersökningstillfället.

Grav i öst-västlig riktning utan tydlig nedgrävning varför enkom skelettet gavs kontextnummer. Skadad av trädrötter men med bevarat kisthandtag (fig. 60).

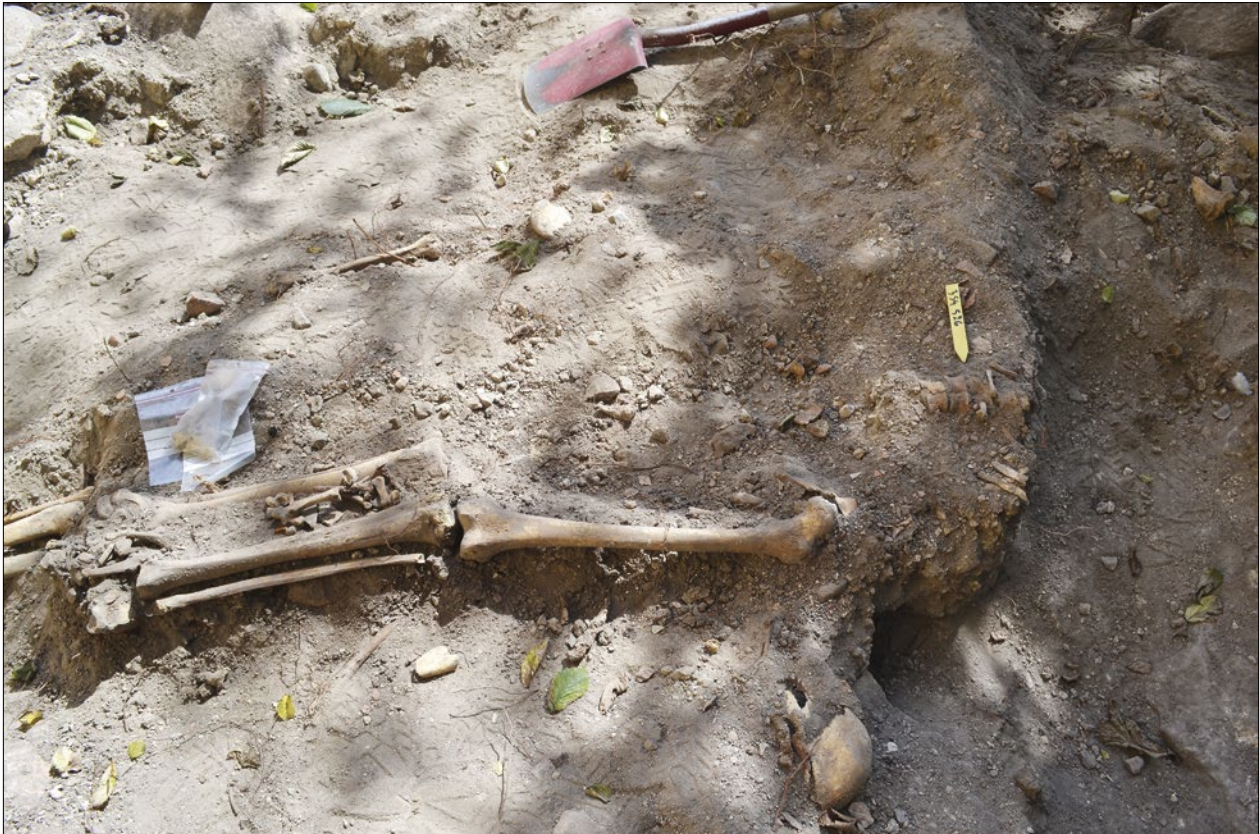
Figur 61. Endast delar av skelettet till grav 526 fanns bevarade.

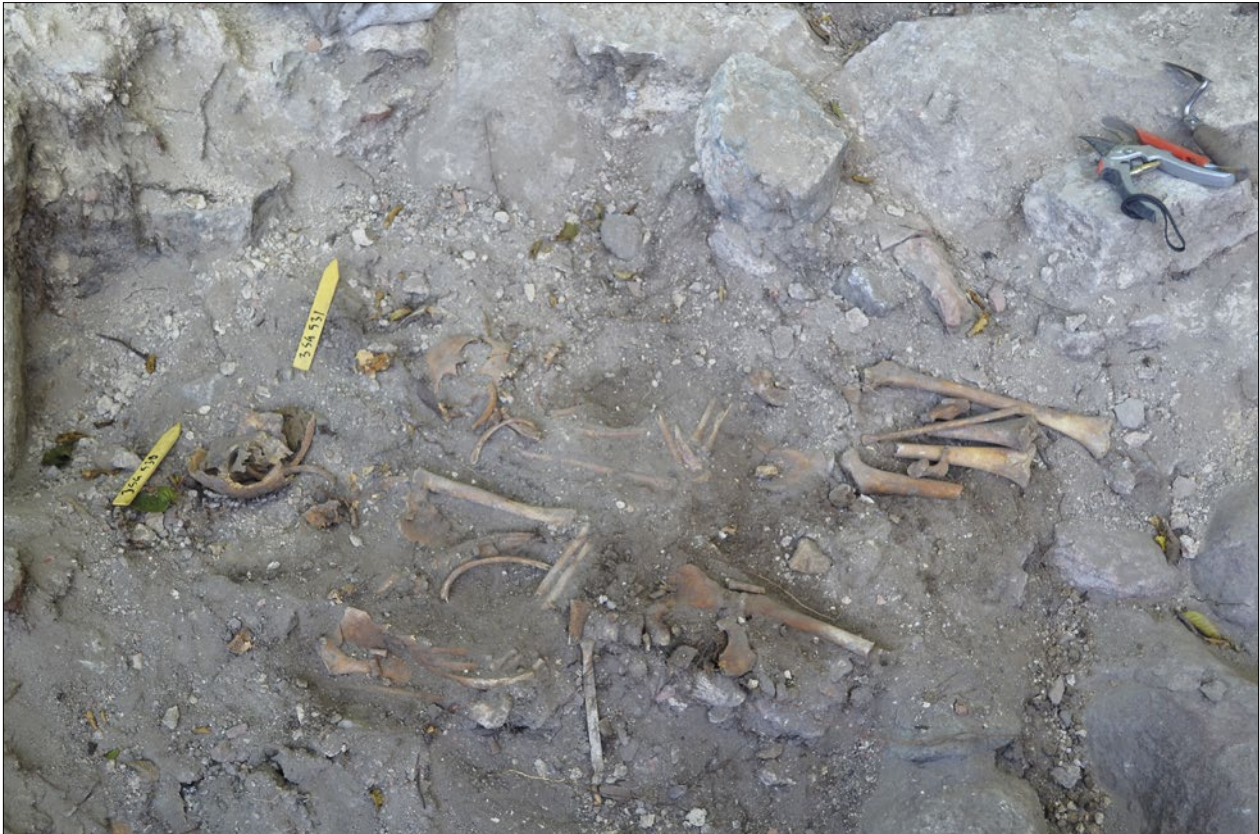
Figur 62. De två gravarna 530 och 531. Gravarna var störda till följd av undersökningarna av kyrkan 1924.

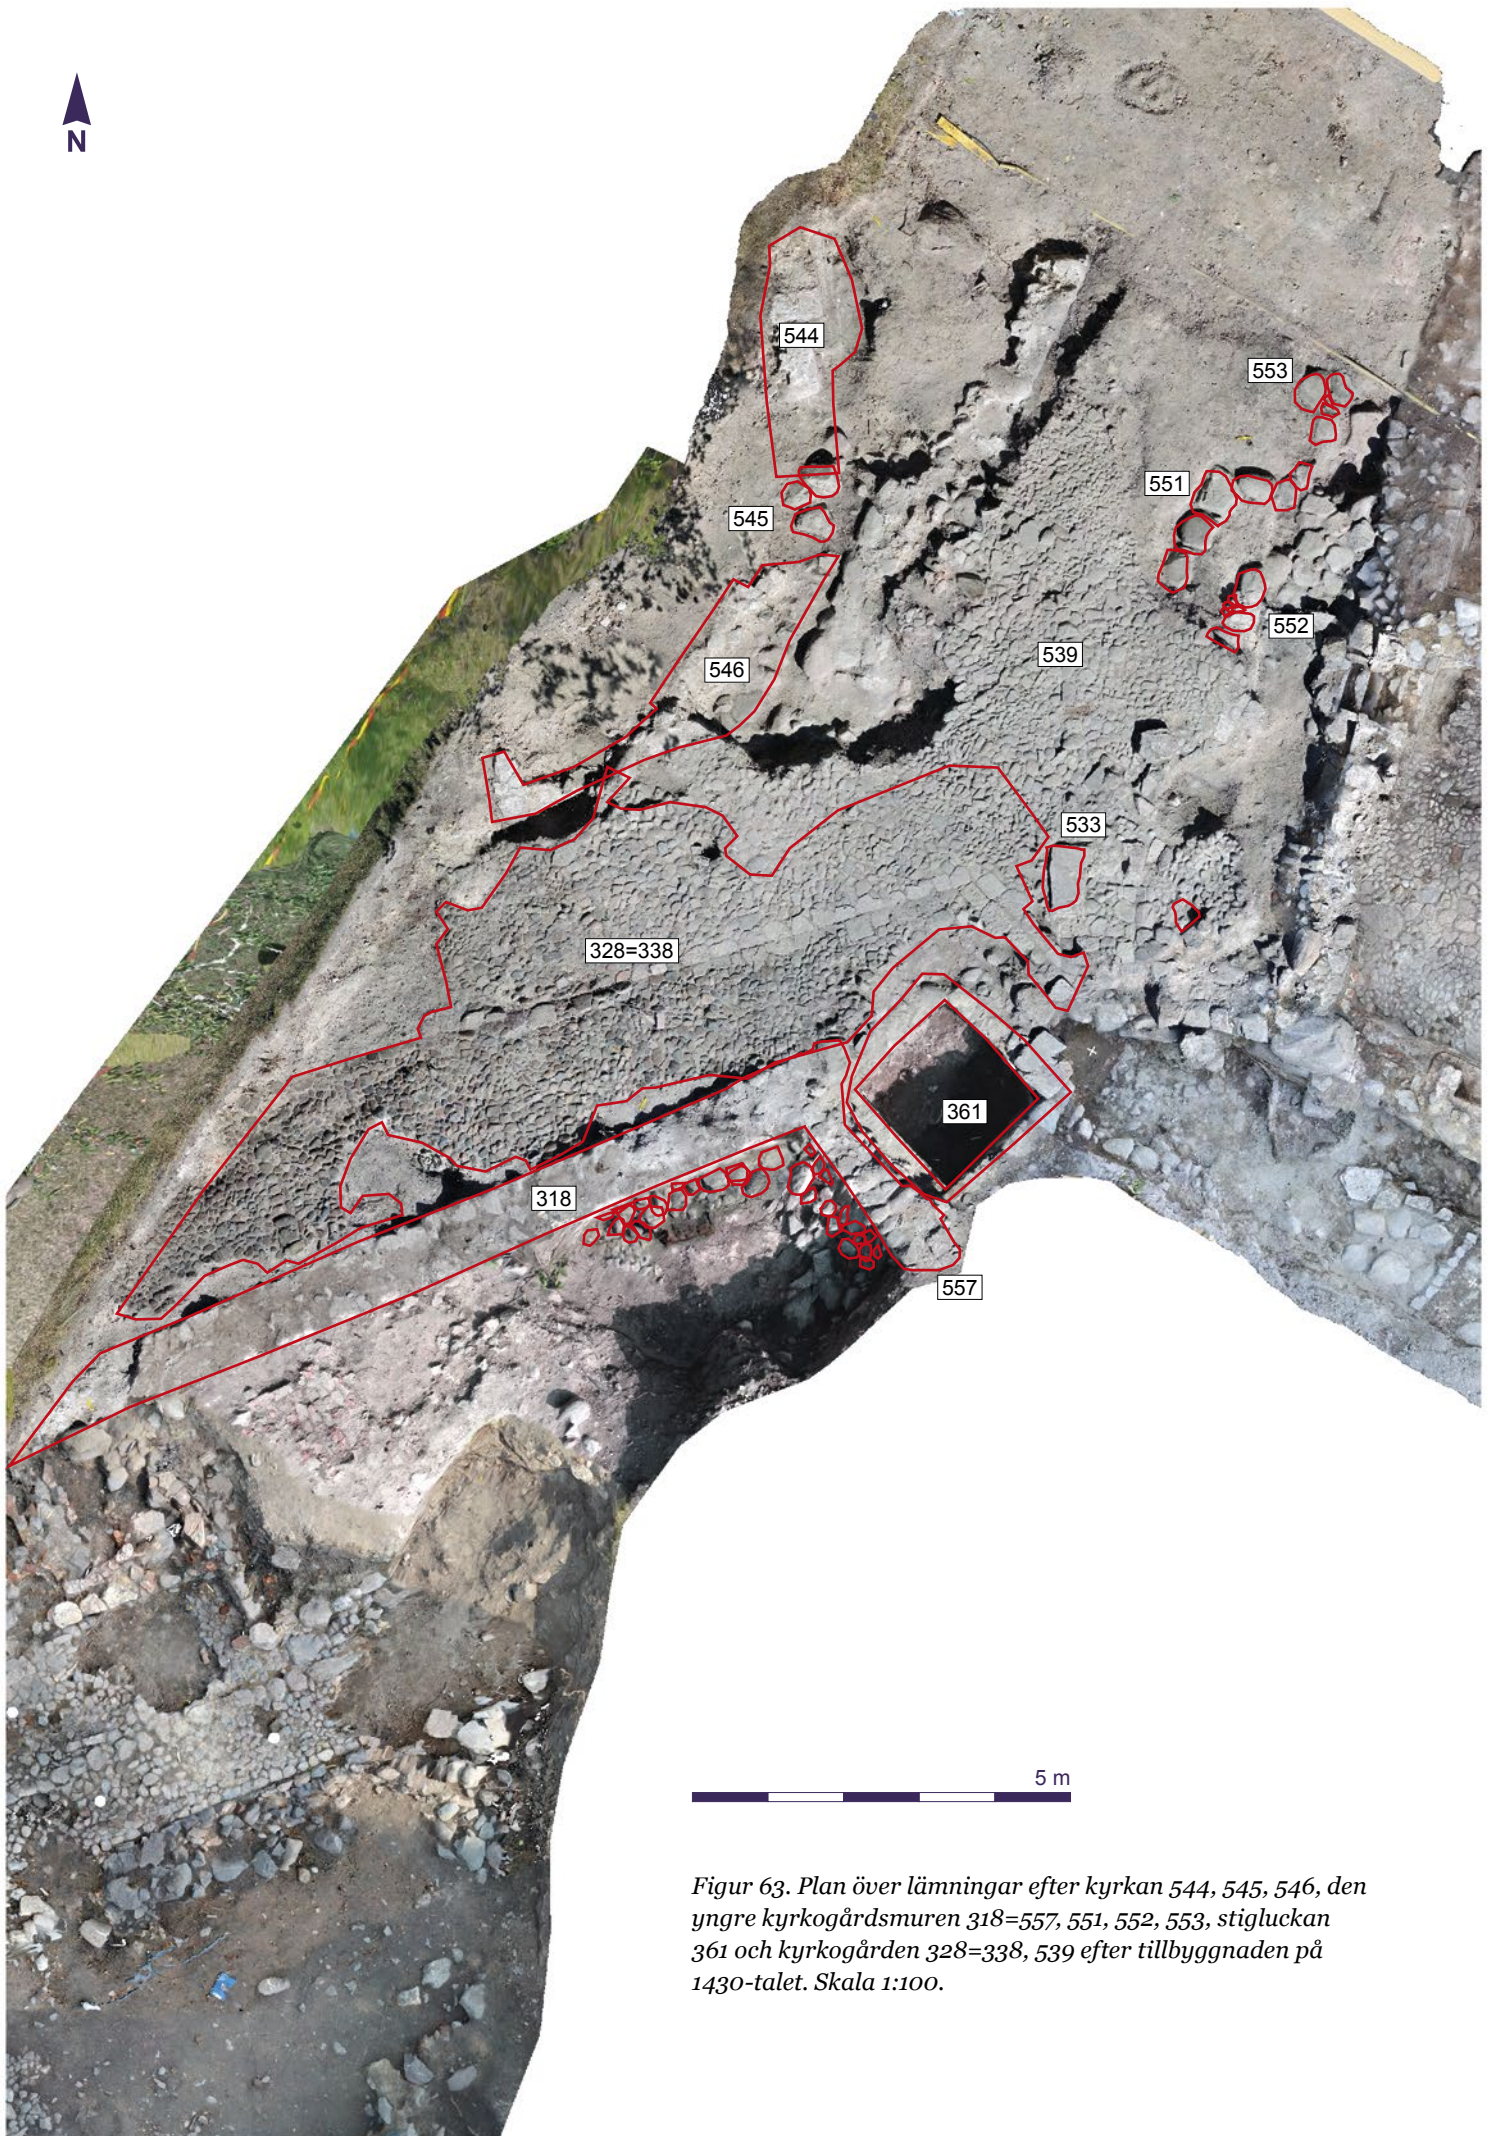
Figur 63. Plan över lämningar efter kyrkan 544, 545, 546, den yngre kyrkogårdsmuren 318=557, 551, 552, 553, stigluckan 361 och kyrkogården 328=338, 539 efter tillbyggnaden på 1430-talet. Skala 1:100.

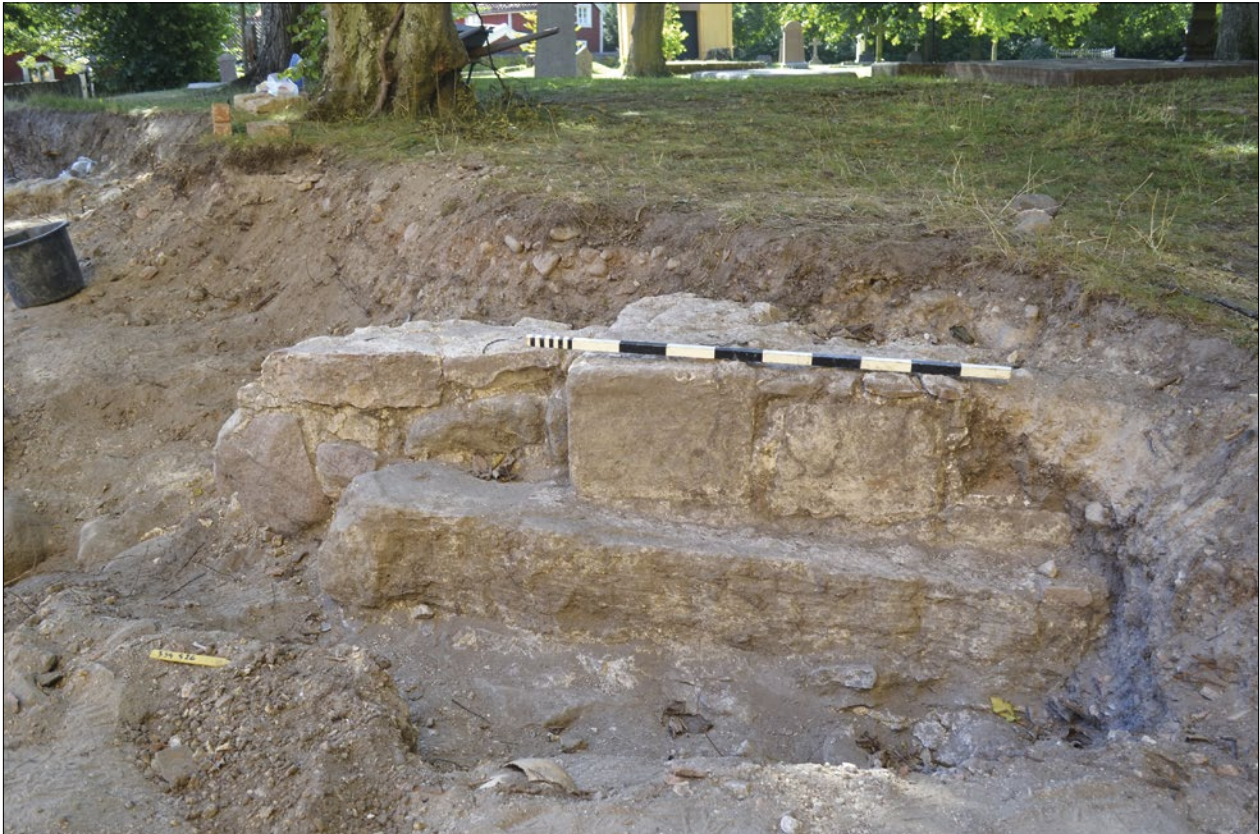
Figur 64. Det hörn av Storkyrkan, 544, som togs fram på nytt vid förundersökningen. Grunden består av fältsten och dagermuren av bearbetad kalksten. Till höger syns skadorna av avloppskulvert 305 som löper längs kanten på gamla kyrkogården.

En genomgång av fotografierna från Sven Rosmans undersökning 1924 gav vid handen att det kunde finnas lämningar kvar av kyrkan, vilket också visade sig stämma. Vid förundersökningen exponerades hörnet på det som av Martin Olsson tolkats vara sakristia och liberiet, 544, 545, 546 (fig. 63, 64).

544 bestod av mursula, grundsten samt en del av dagemuren och är bevarad i skift till ca 0,85 m höjd och löper i nord-sydlig riktning. Sula och grund utgörs av fältsten medan dagemuren består av kvaderstensliknande kalksten fogade med ett vitt hårt och kalkrikt bruk. Dagemuren är ca 0,70 m bred och är en typ av fullmur med fogar som fyllts med bruk och småsten. Det finns en antydning till strukna fogar. Muren är nedbruten i sin södra del, där bara sulan finns kvar, 545.

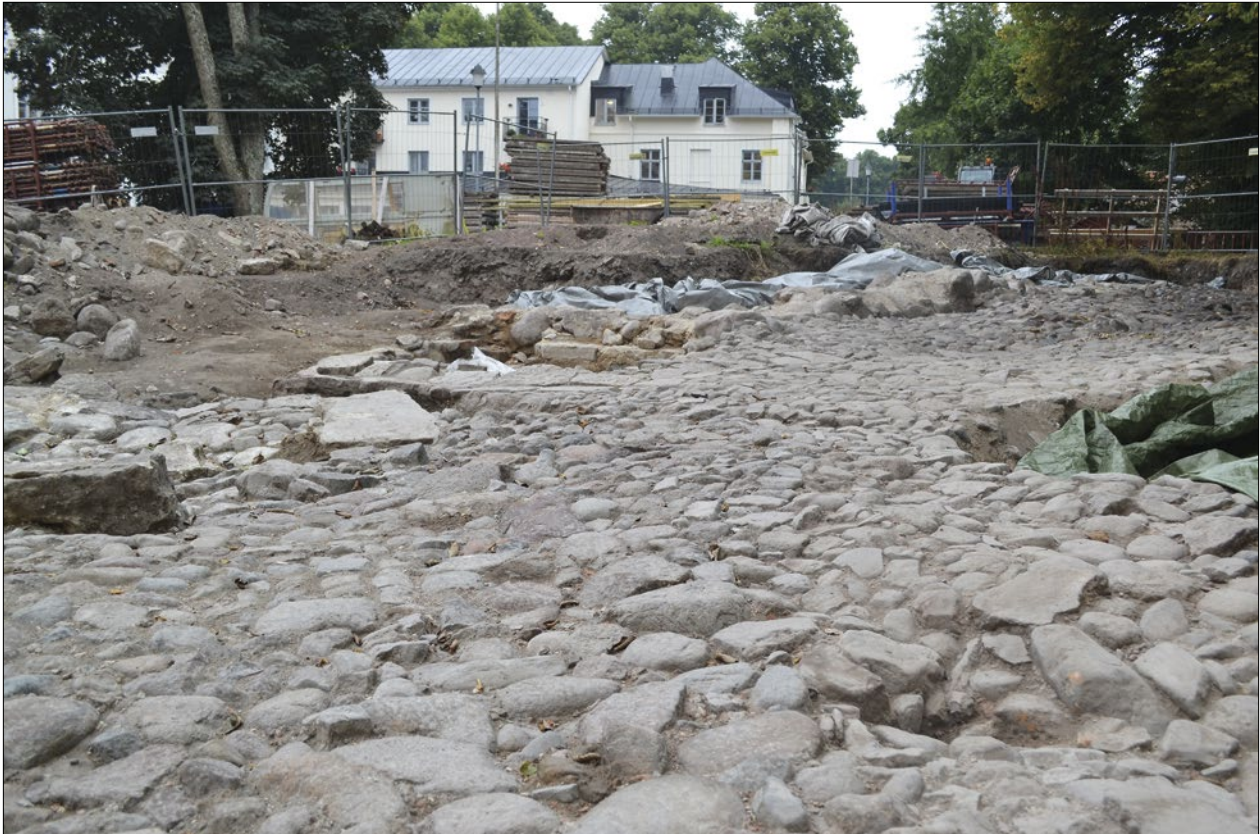
Figur 65. Den omlagda kyrkogårdsstenläggningen 539. Stenläggningen har sannolikt lagats vid flera tillfällen.

Stenläggningen 323=538 mellan den yngre kyrkogårdsmuren 318 och lämningarna efter kyrkan, 544, 545 och 546, vilken exponerats vid förundersökningen 2013, kunde följas ett stycke norr om stigluckan (jfr fig. 63). I sin norra del har den blivit omlagd, varför den här getts ett separat kontextnummer, (539, fig. 65). 5–8 m norr om stigluckan har stenläggningen 539 blivit bortgrävd i samband med markarbeten inför uppförandet av fd konstmuseet (529, se 2.2.2, ovan). Stenläggning 539:s relationer till Byggnad F (se nedan) är inte klarlagd eftersom sambanden grävts bort vid Sven Rosmans undersökning (516=517).

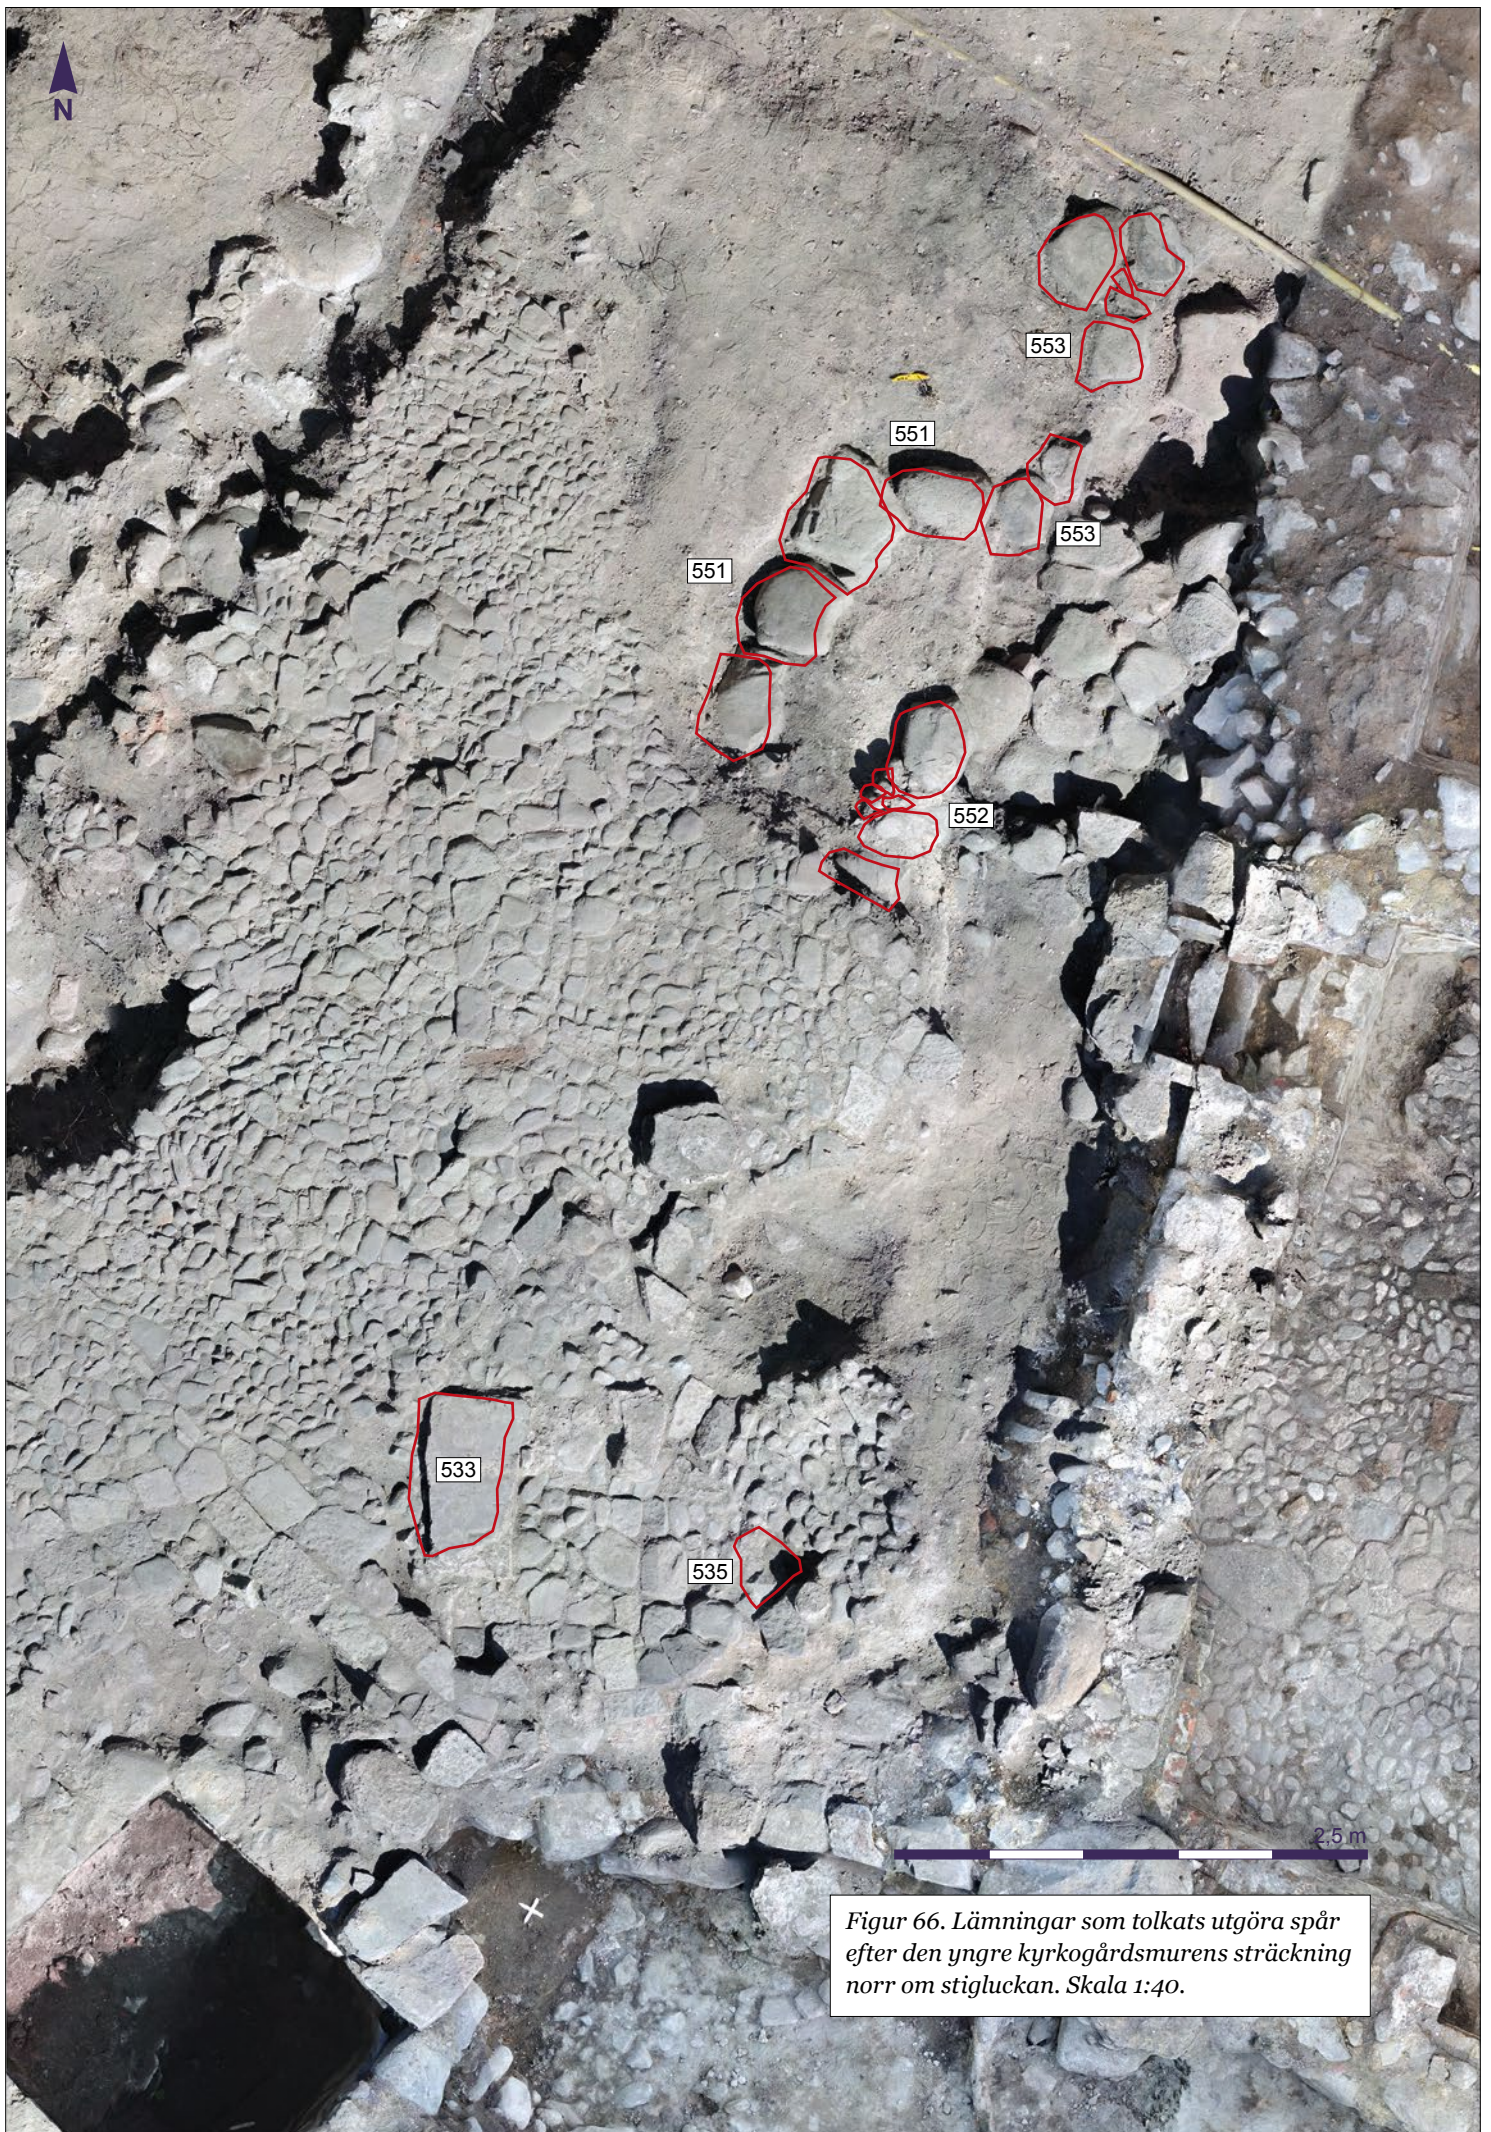
Figur 66. Lämningar som tolkats utgöra spår efter den yngre kyrkogårdsmurens sträckning norr om stigluckan. Skala 1:40.

Den yngre kyrkogårdsmuren har norr om stigluckan löpt parallellt med byggnad F (fig. 66). Hur den anslutit till stigluckan är

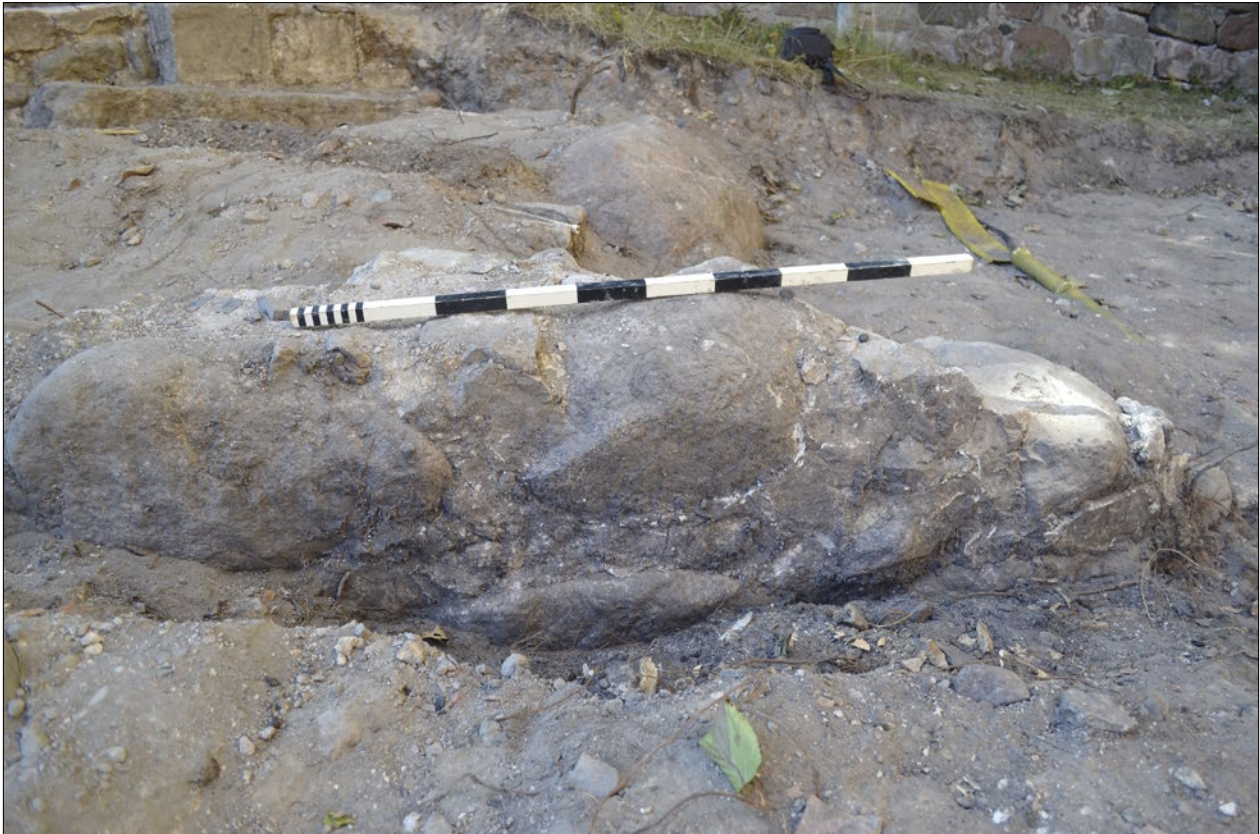
Figur 68. Den norra delen av den äldre kyrkogårdsmur 541, som revs när kyrkan byggdes ut på 1430-talet. Foto från öst.

Dagermuren har uppskattningsvis varit 0,7–0,9 m bred medan sulan är minst 1,8 m (fig. 68).

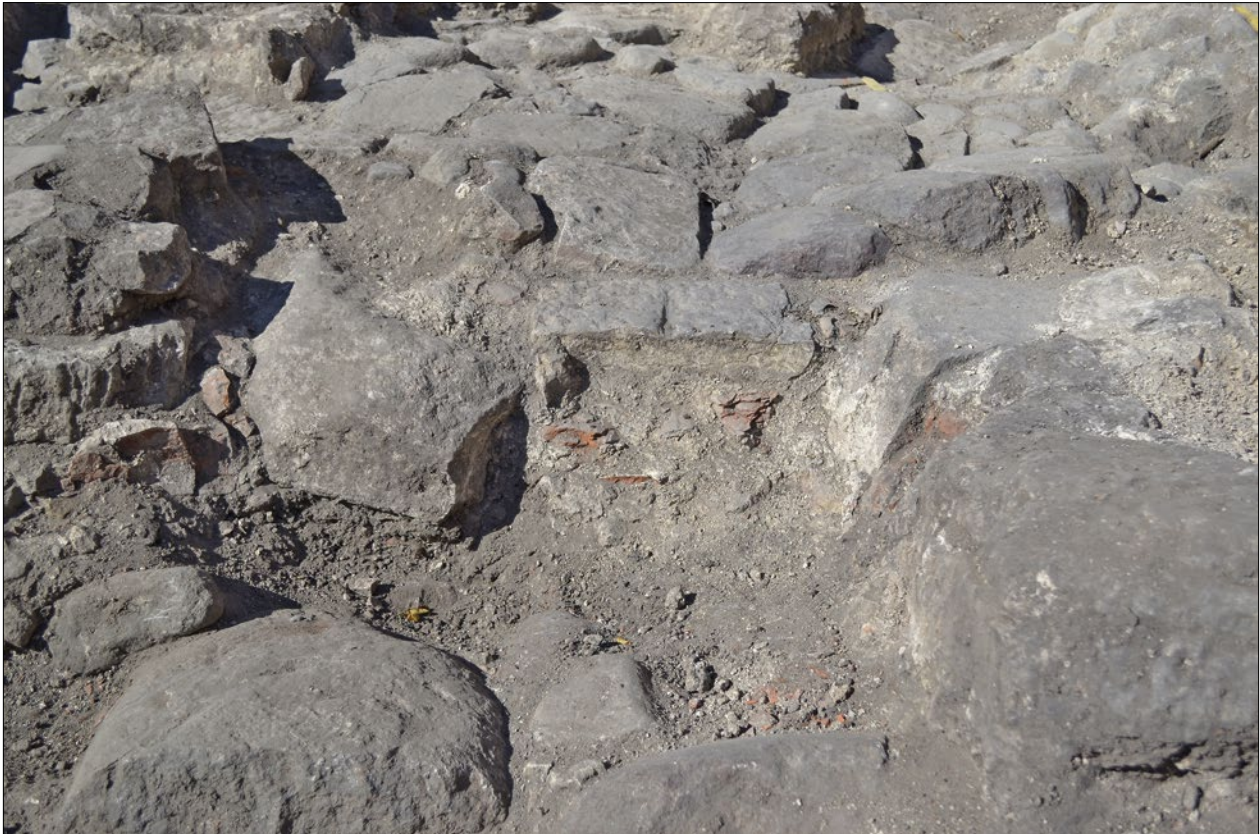
Figur 70. De blankslitna stenarna 540=382.

ca 0,20–0,30×1,15–0,25 m stora. Stenarnas ovansidor är ordentligt nötta och närmast blanka och i den del som var exponerad fanns en nord-sydligt orienterad rännadal. De nötta ytorna tyder på lång varaktighet i brukande och slitage (fig. 70).

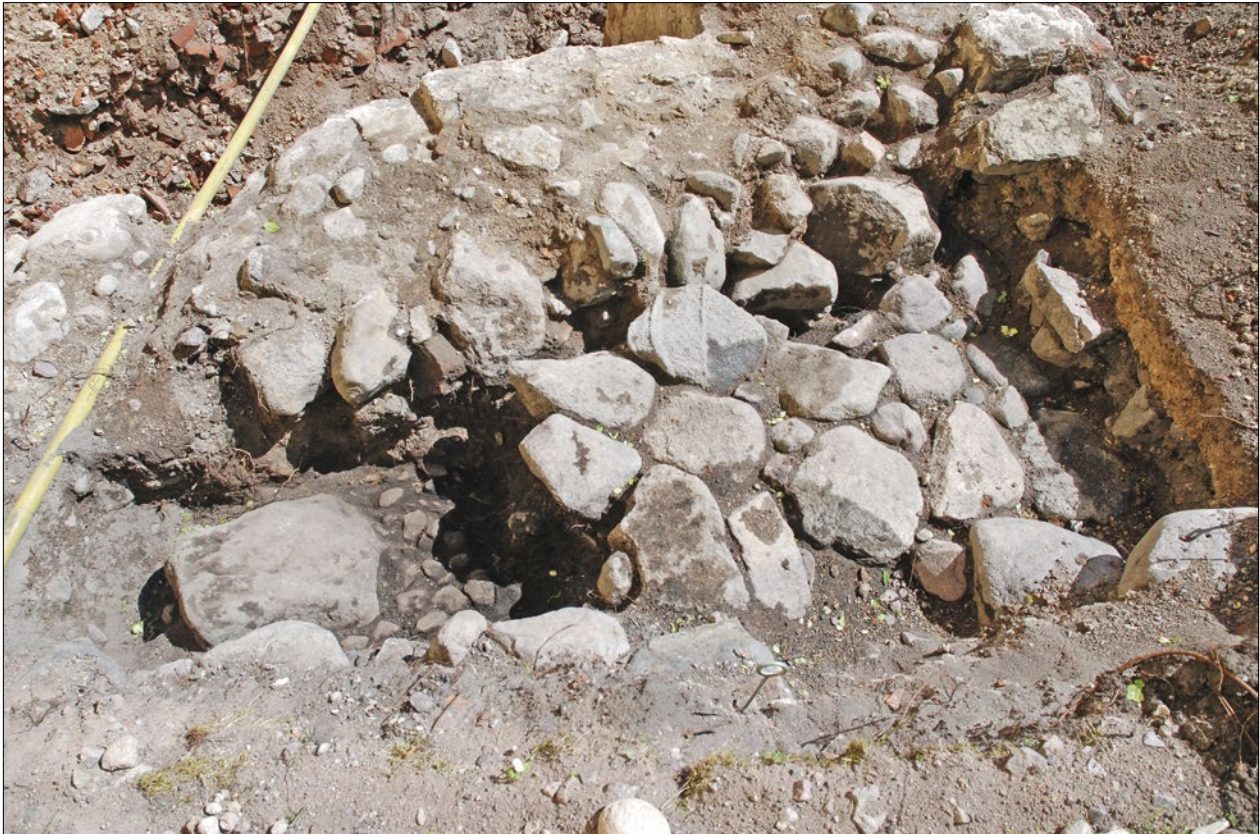
Figur 77. Delar av konstruktionspackningen 57, 43 till byggnad F:s nordvästra vägg som exponerades vid förundersökningen 2011. På bilden syns också elkabel 519 (jfr 2.2, ovan).
