# Valnötsträdet 8 Kalmar gamla stad

Rapport 2017:2  
Arkeologiska förundersökningar 2014–2016

Kalmar län, Småland, Kalmar stad och kommun,  
Valnötsträdet 8, fornlämning Kalmar 94

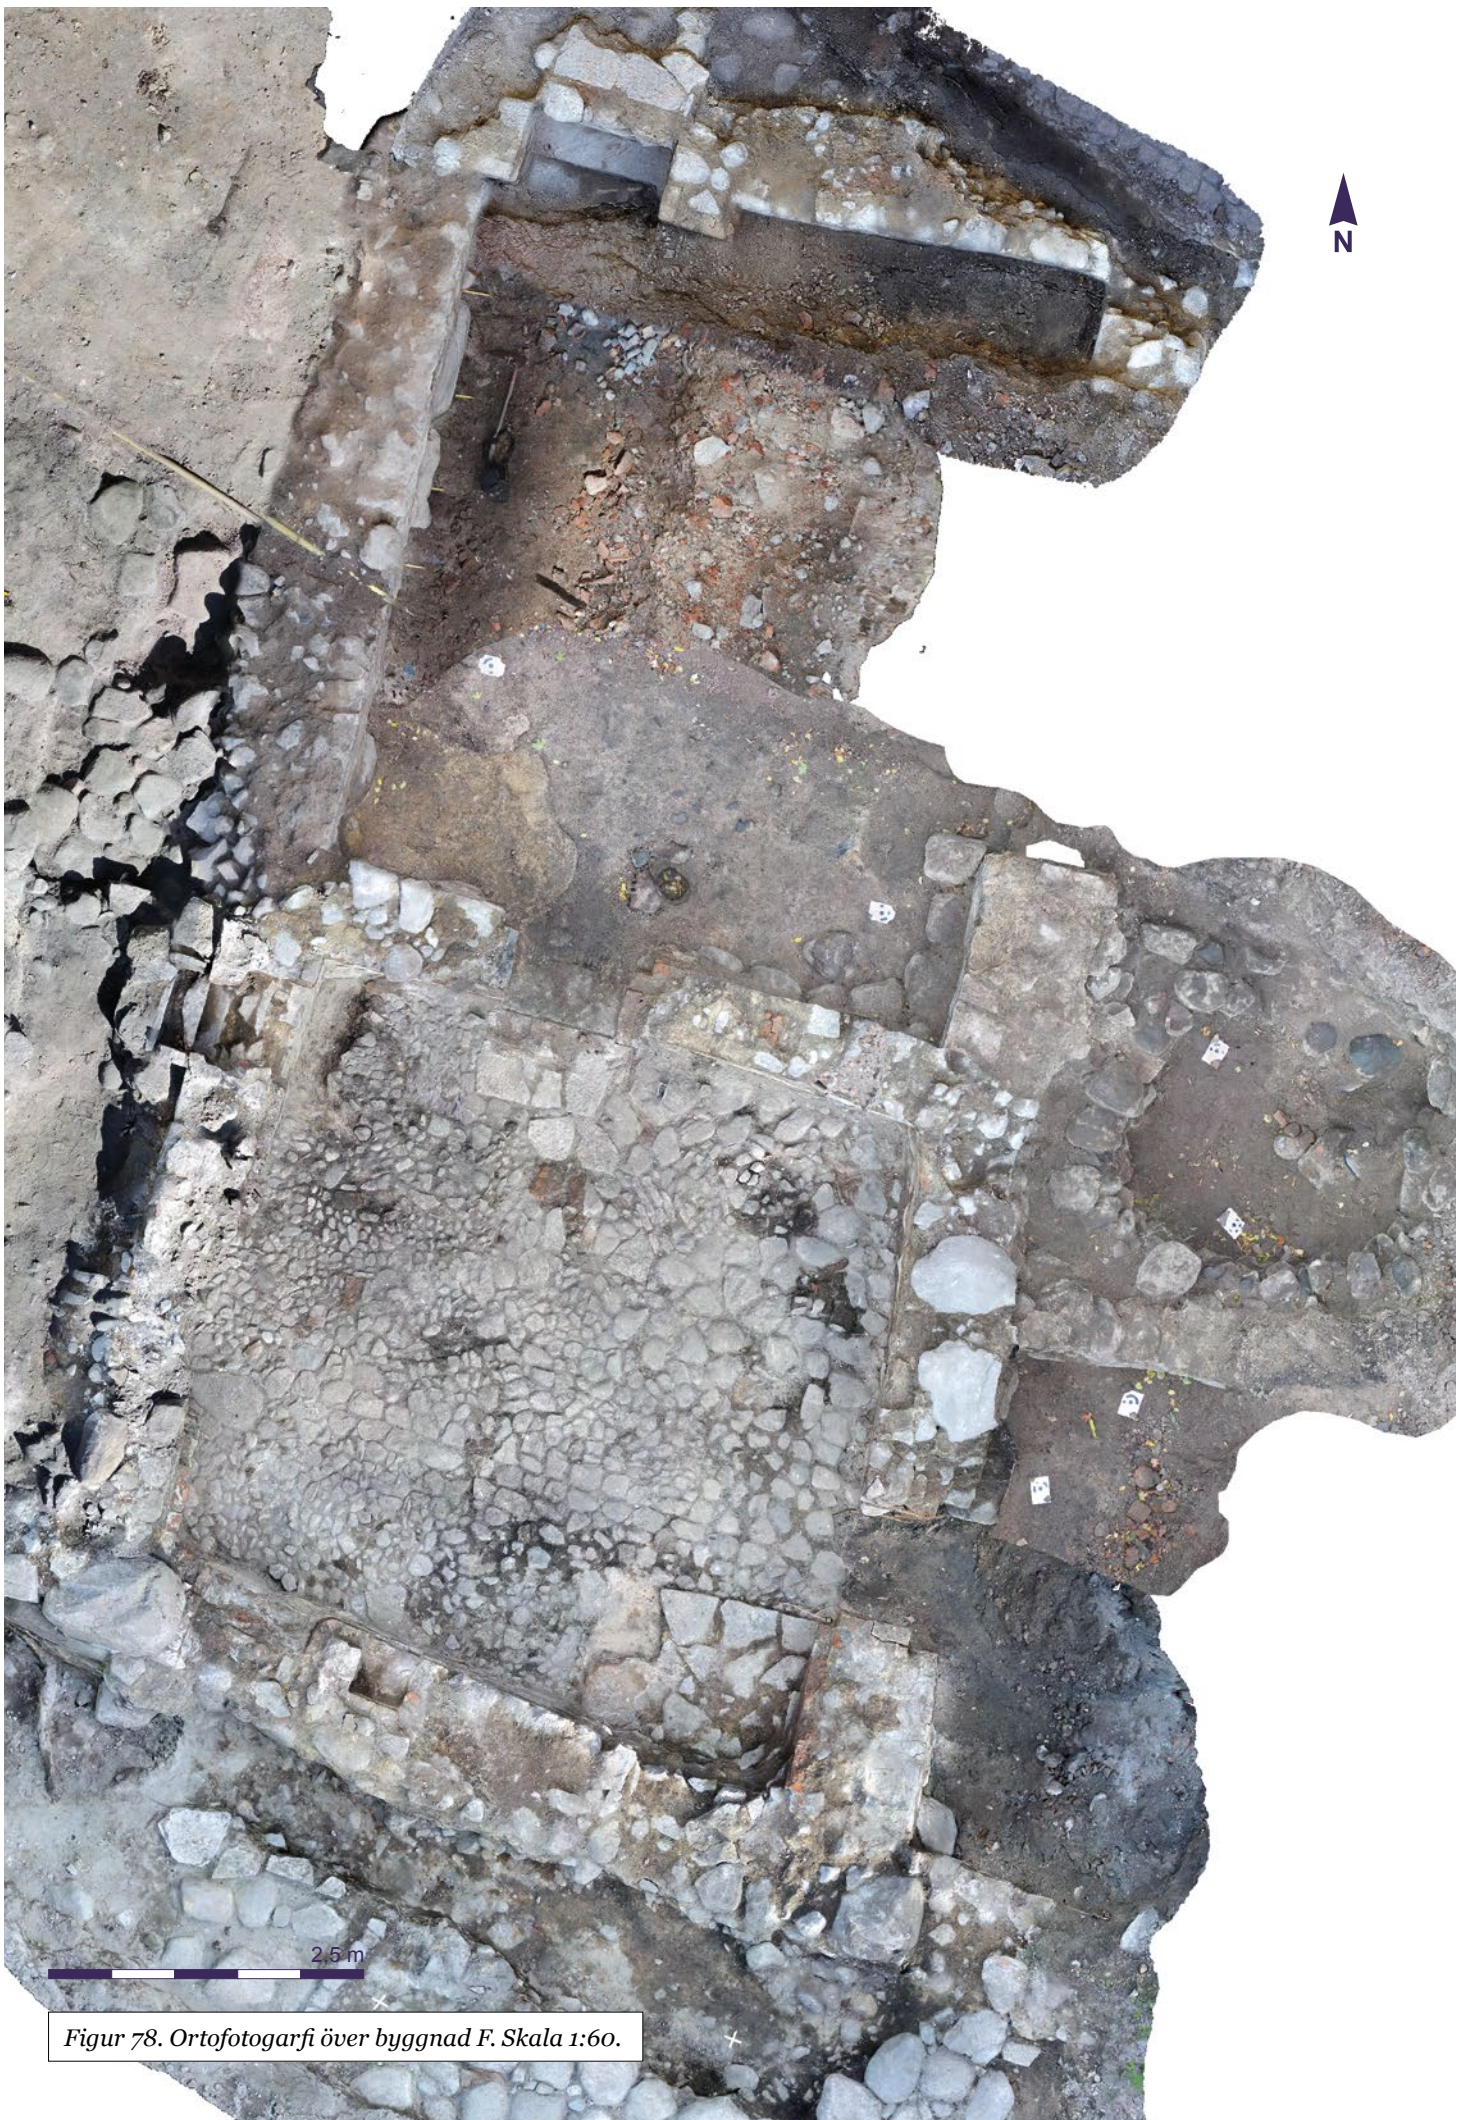
Figur 78. Ortofotogarfi över byggnad F. Skala 1:60.

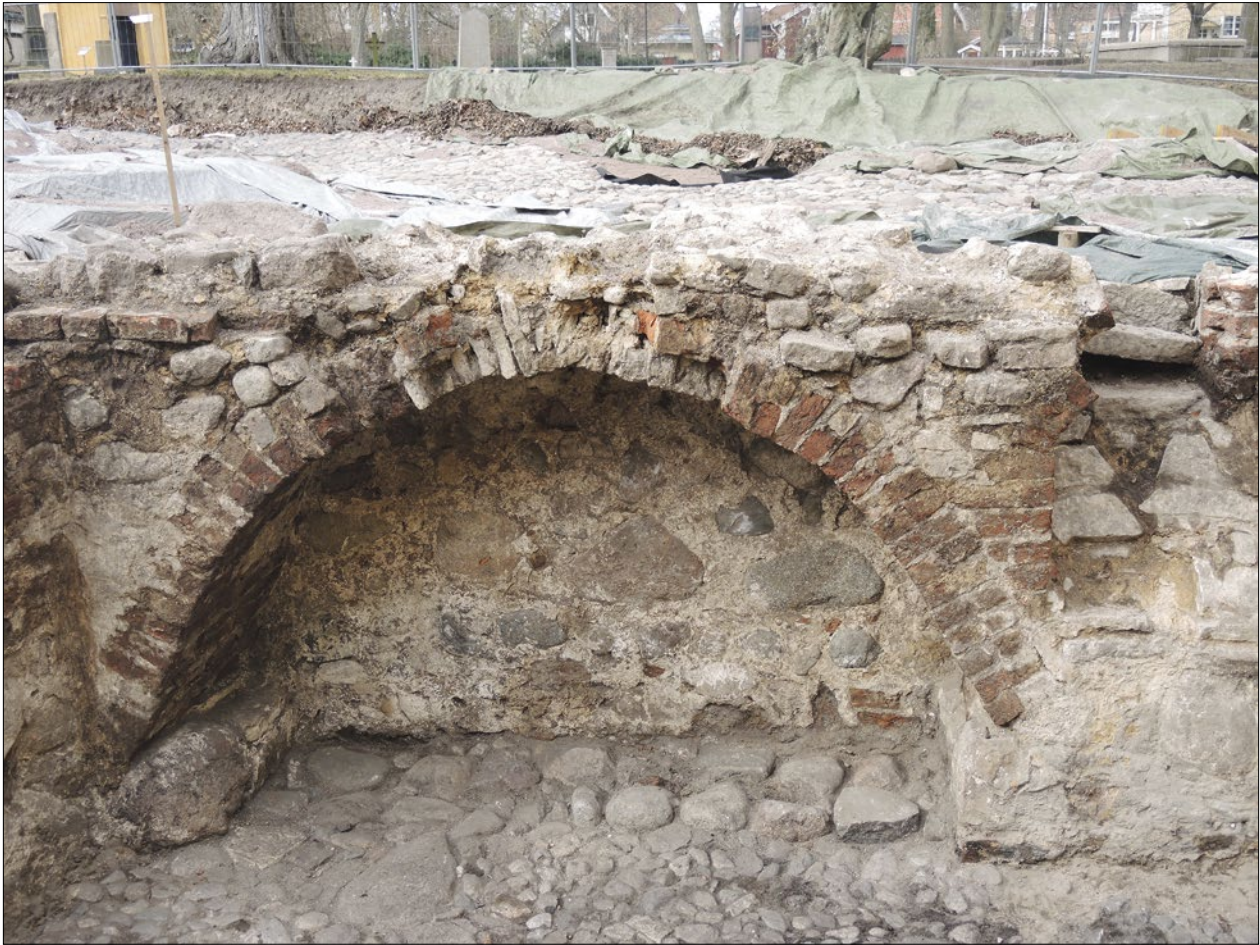
Figur 80. Valvet i den södra källaren i byggnad F. Jämför med Sven Rosmans ritning, fig. 75. I botten syns stenraden 615.

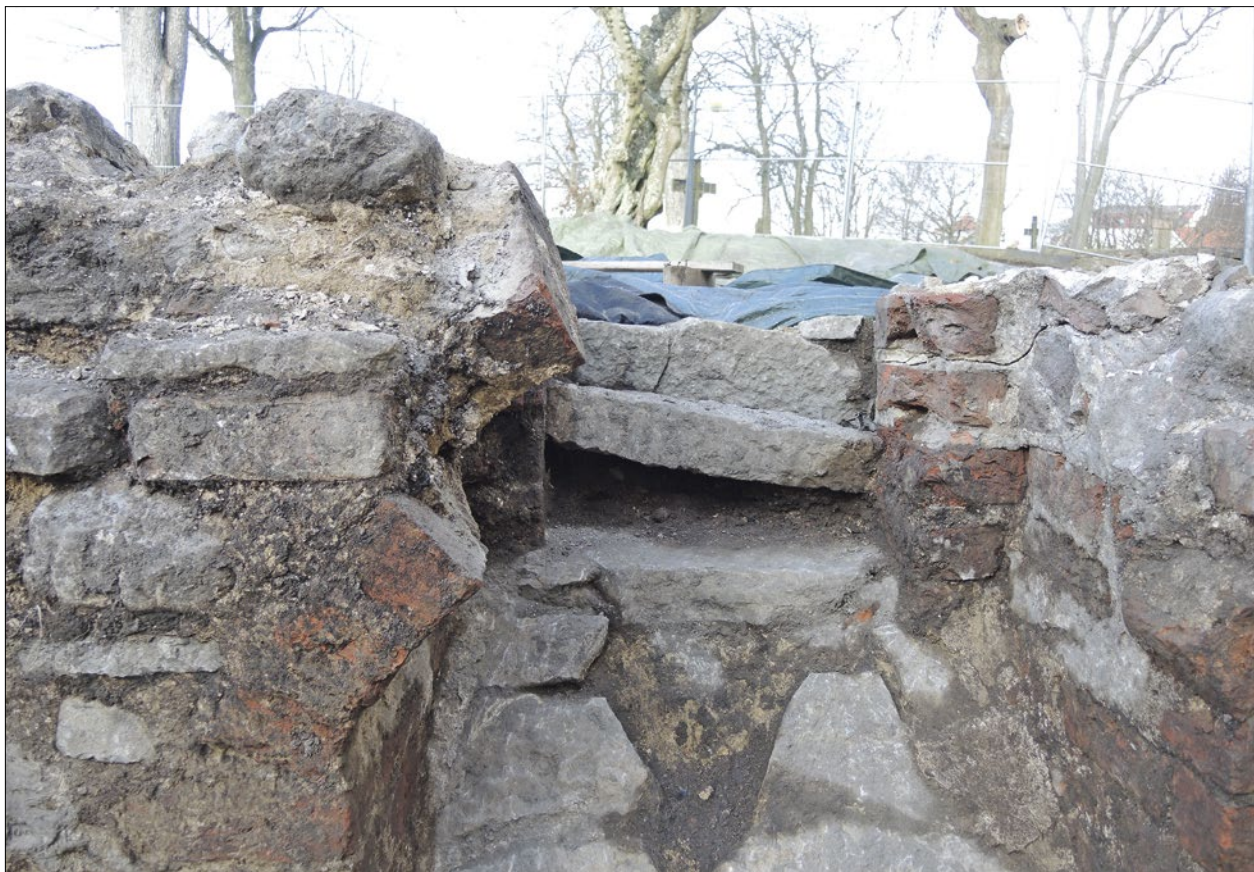
Figur 81. Den ombyggda fönsternischen 644, med den sekundära kalkstenshällen 645.

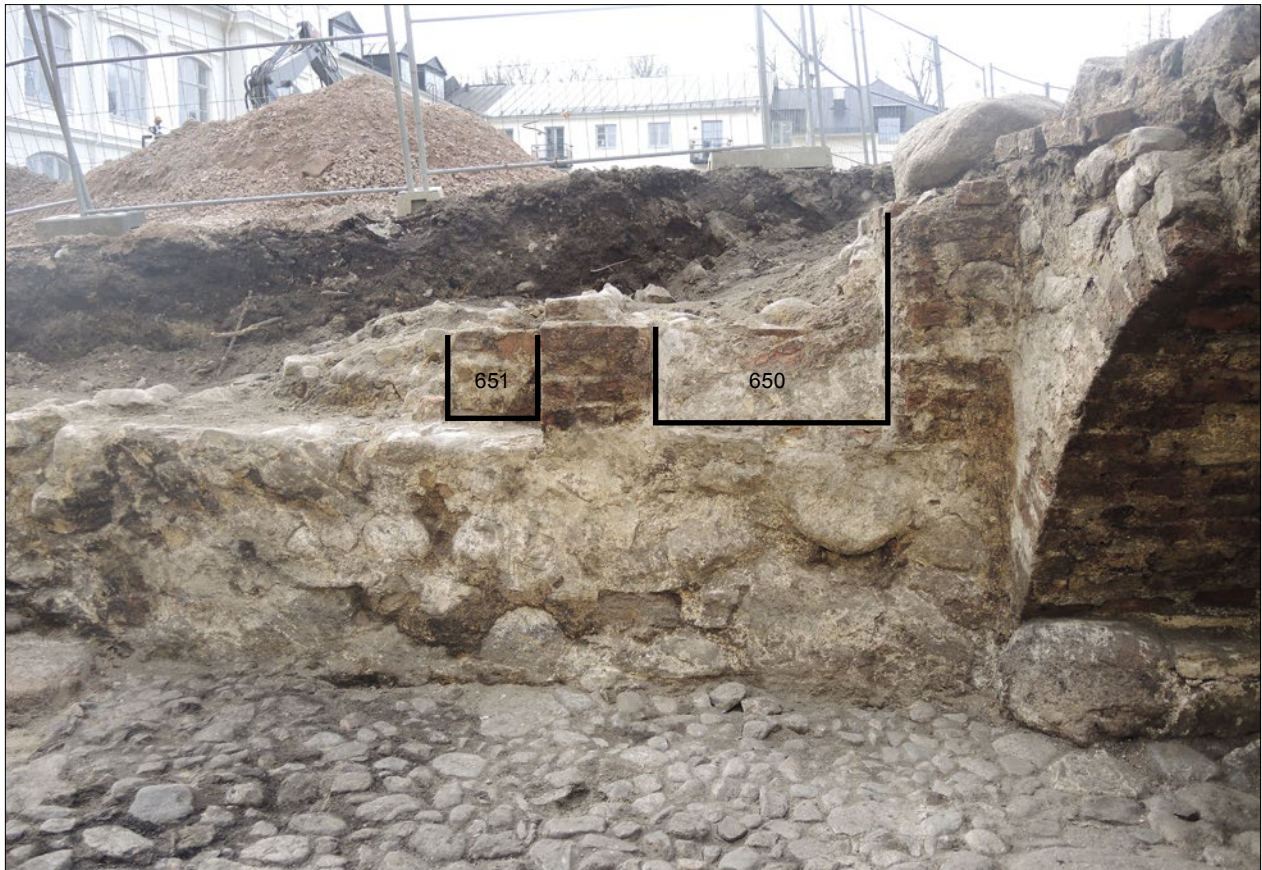
Figur 82. Den södra väggen till den södra källaren i byggnad F. Fönsternischen 650 och nischen 651 markerade.

Den södra väggen till den södra källaren i byggnad F, 659, har legat ut mot torget. Med undantag för det sydvästra hörnet är dagermuren avröjd ner till grunden och är bevarad till 1 m höjd (fig. 82). Ett avjämningsskift av kalksten återstår dock. Bredden på grundmuren är 1 m. Invändigt är muren bestruken med ett hårt gulvitt kalkbruk, dock inte mer än att fältstenen syns. I den sydvästra delen av muren finns det, på den södra sidan, kvar en kalksten och ett tegel väster om fönsteröppningen 650, som utgjort nedersta delen av godsidan/fasaden ut mot torget. Hörnet mot västväggen 654=550 utgörs av en mycket stor fältsten (se ovan).

Vid sydmuren 660:s sydvästra hörn finns resterna efter en fönsternisch, 650. Endast nedre delen är bevarad, vilken utgörs av själva ljusschaktet, som går på "snedden" genom murverket. Ljusschaktet är bestruket med ett vit-gul-vitt kalkbruk. I motsats till fönsteröppning 644 (i västväggen 550) har ljusbrunnen här inte haft någon yta av kalkstenshällar (fig. 82).

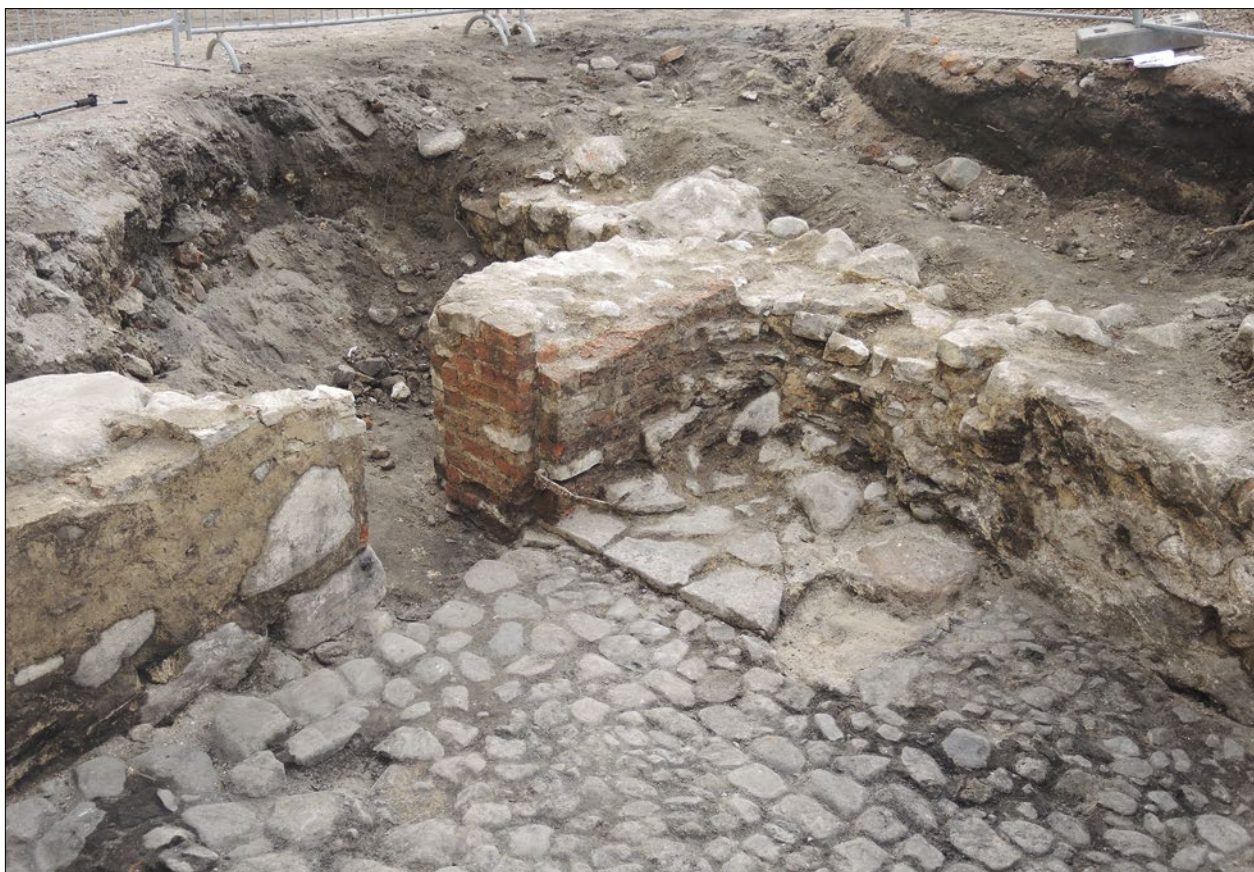
Figur 83. I det sydöstra hörnet av den södra källaren finns lämningarna efter en borttagen trappa, 656, som lett upp till torget.

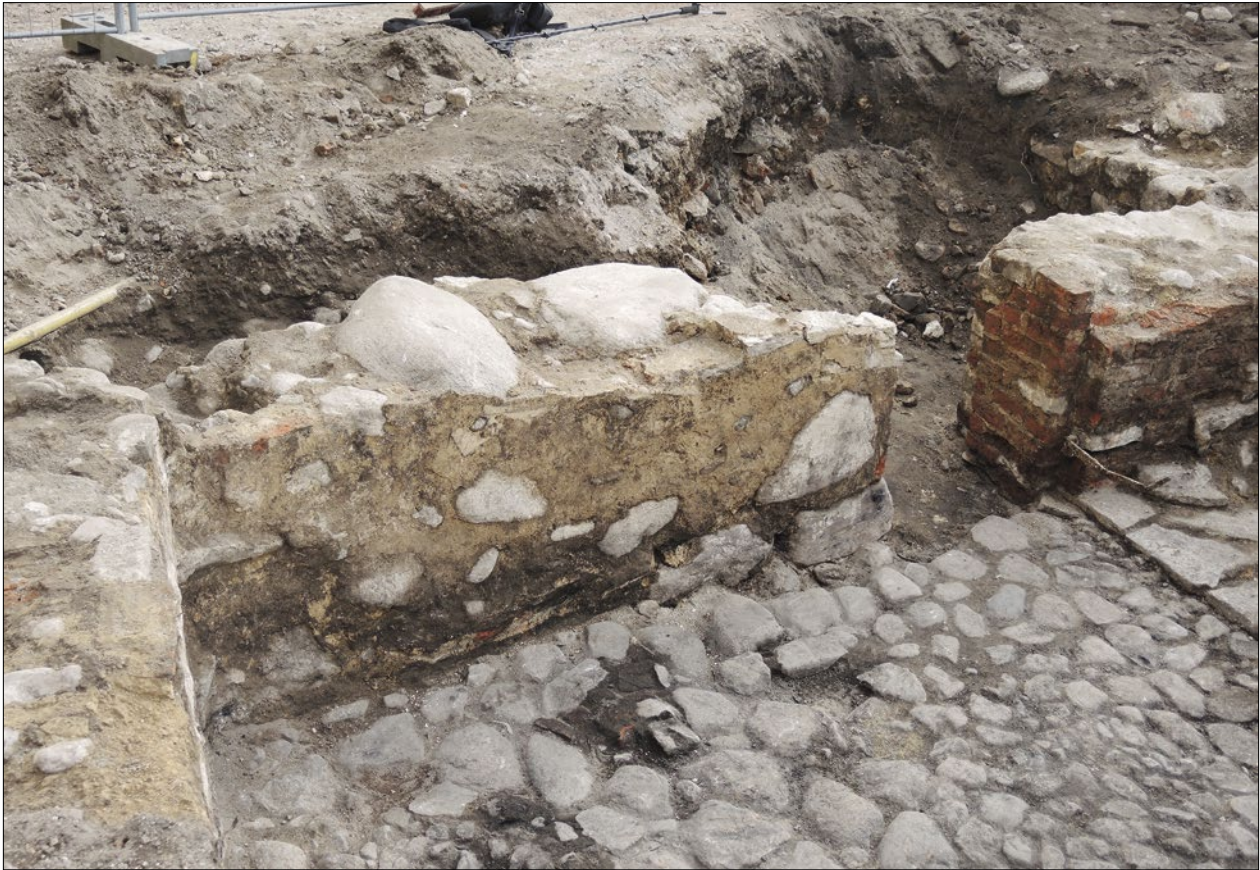
Figur 84. Den östra väggen 648=699 och 657 i byggnad F:s södra källare.

Den östra muren består av fältsten upp till 1 m höjd, varefter det funnits ett avjämningsskift av tegel och kalksten. Endast ett skift av detta är fragmentariskt bevarat. Insidan, den västra, mot den södra källaren är bestruken med ett tjockt lager hårt gulvitt kalkbruk (fig. 84).

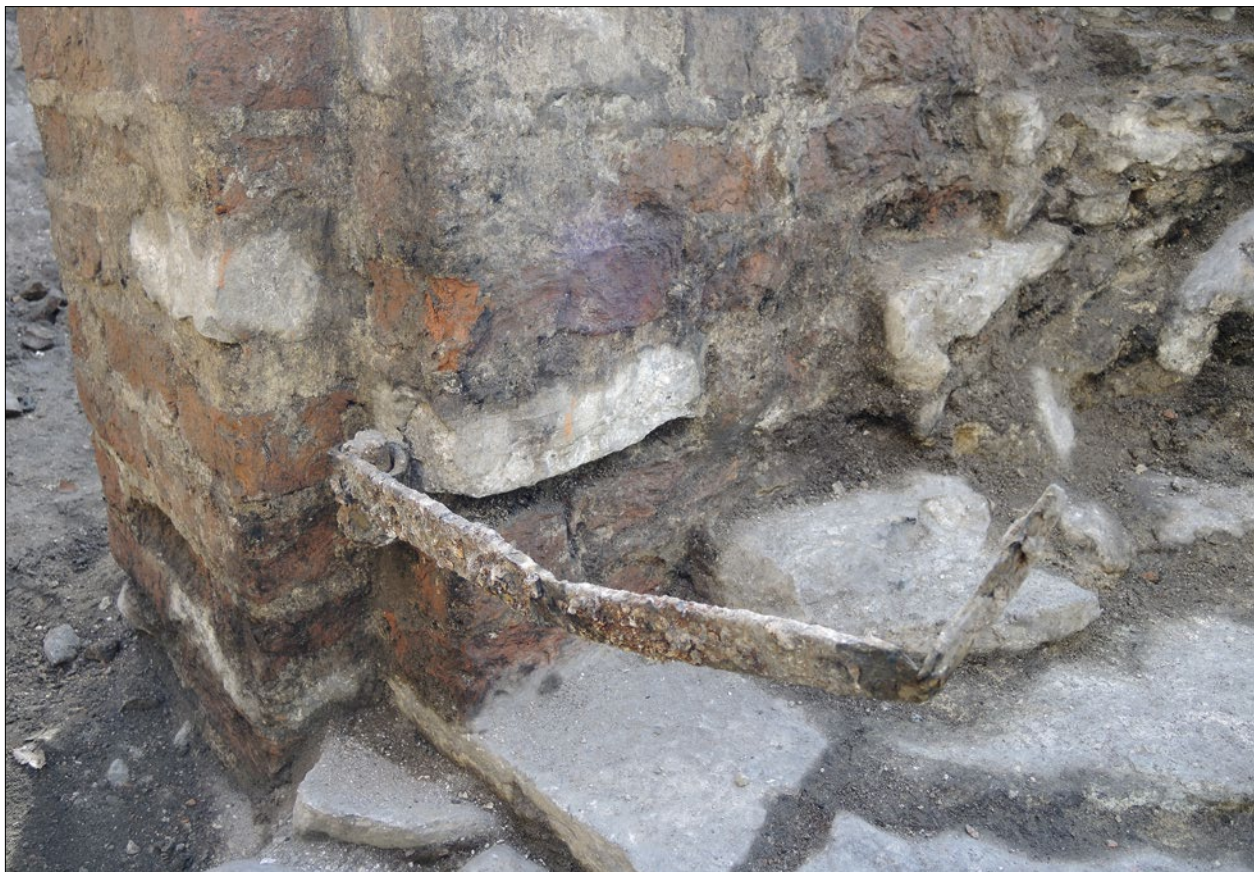
Figur 85. Dörrbeslag som lämnats kvar i ursprungligt läge i trapphals 658. De borthuggna trappstegen i trappan 656 syns tydligt.

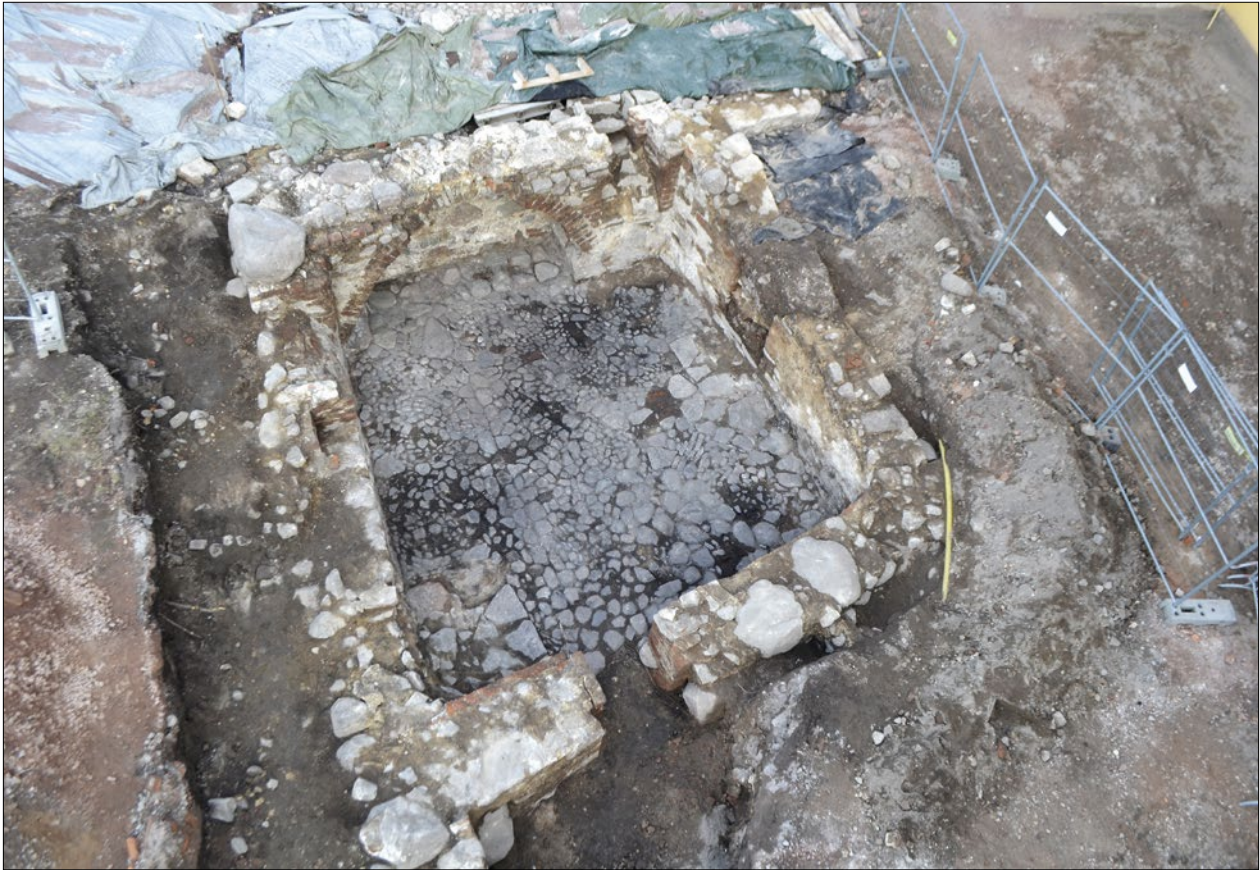
Figur 86. Stengolvet 642 i den södra källaren saknar mönsterläggning.

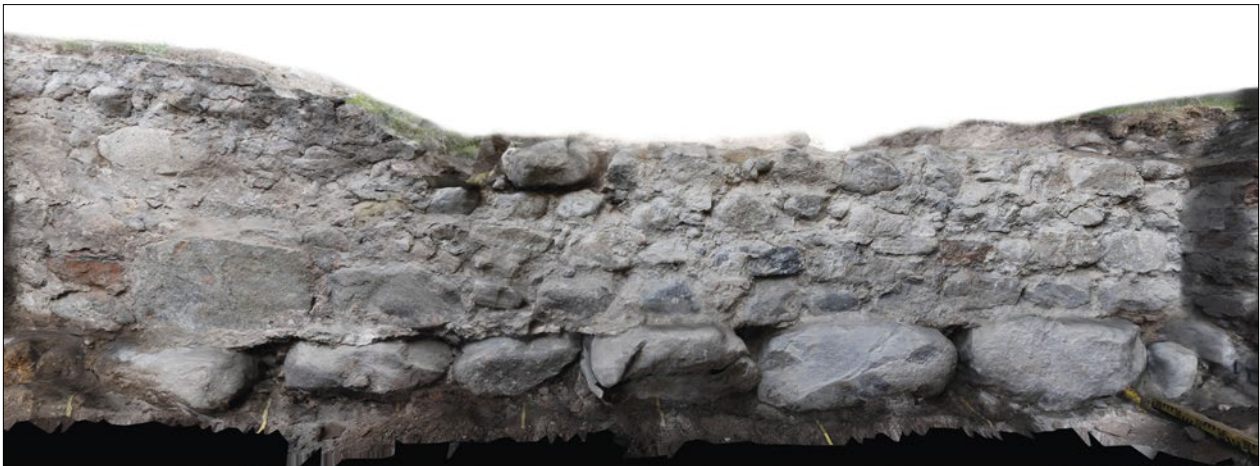
Figur 87. Den västra muren 41=700 i den norra källaren, fotodokumenterad 2011.

Det ursprungliga murverket, 700, är bevarat upp till cirka 1,5 m i den norra källarens nordvästra del. Grunden består av liggande, i genomsnitt 1×0,5 m stora, obearbetad fältsten (fig. 87). Källarväggen är en fullmur av en större stens bredd, där stenarnas kortsida bildar murverkets inre godsida. Murverket består av obearbetad fält- och kalksten som varierar i storlek från 0,20×0,25 till 0,20×0,40 m. Generellt sett är stenmaterialet större i murverkets nedre delar. De

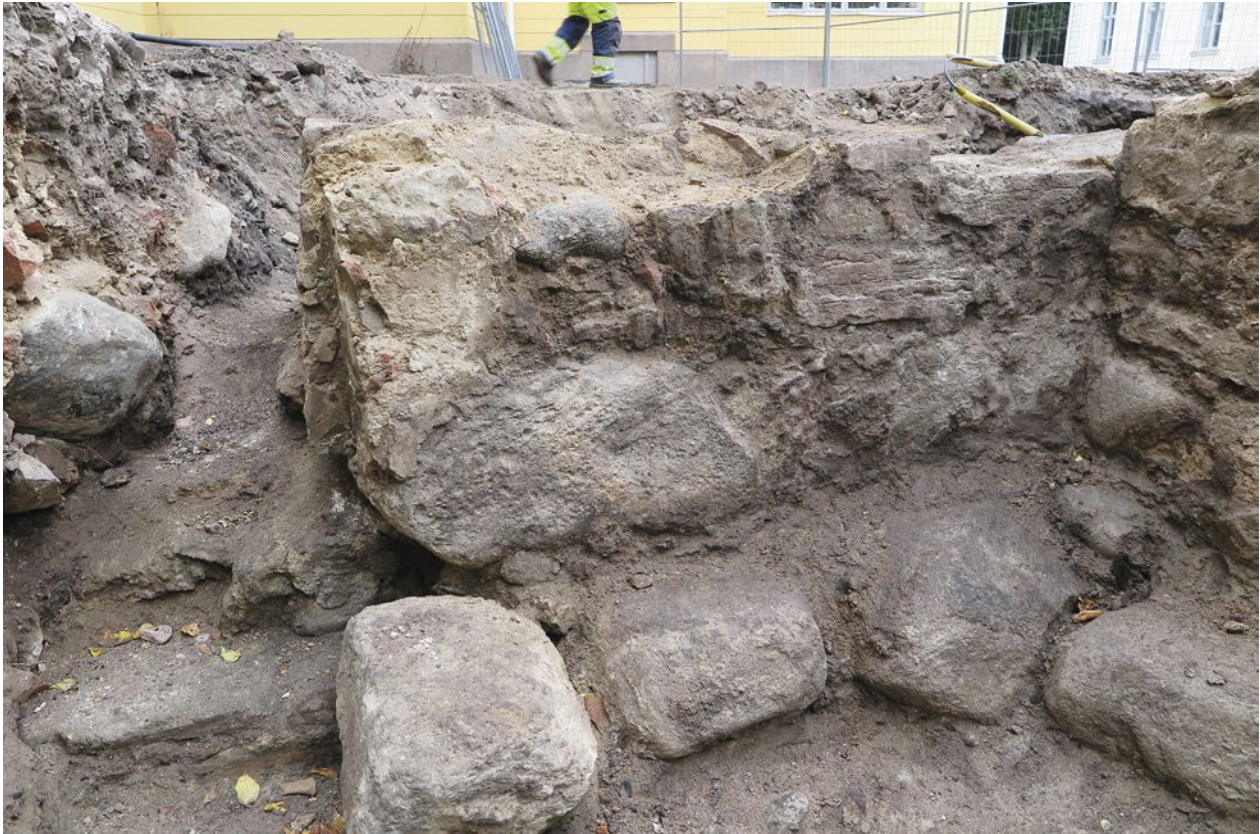
Figur 88. Den norra källarens östra mur 699. Till vänster i bild syns den sekundära dörröppningen 706.

I byggnads F:s östra mur 699=648 finns en sekundärt upptagen dörröppning, 706. Vid förundersökningen kunde den inte exponeras i sin fulla bredd på grund av schaktbegränsning, endast 0,6–0,3 m kunde tas fram. Dörröppningen utgörs av en omfattning av tegel och enstaka kalksten, murade i ett grovt, gult kalkbruk med skolning av tegelflis. In mot källarrummet finns ett språng som utgjort urtag för dörr. Språnget är skevt och oregelbundet.

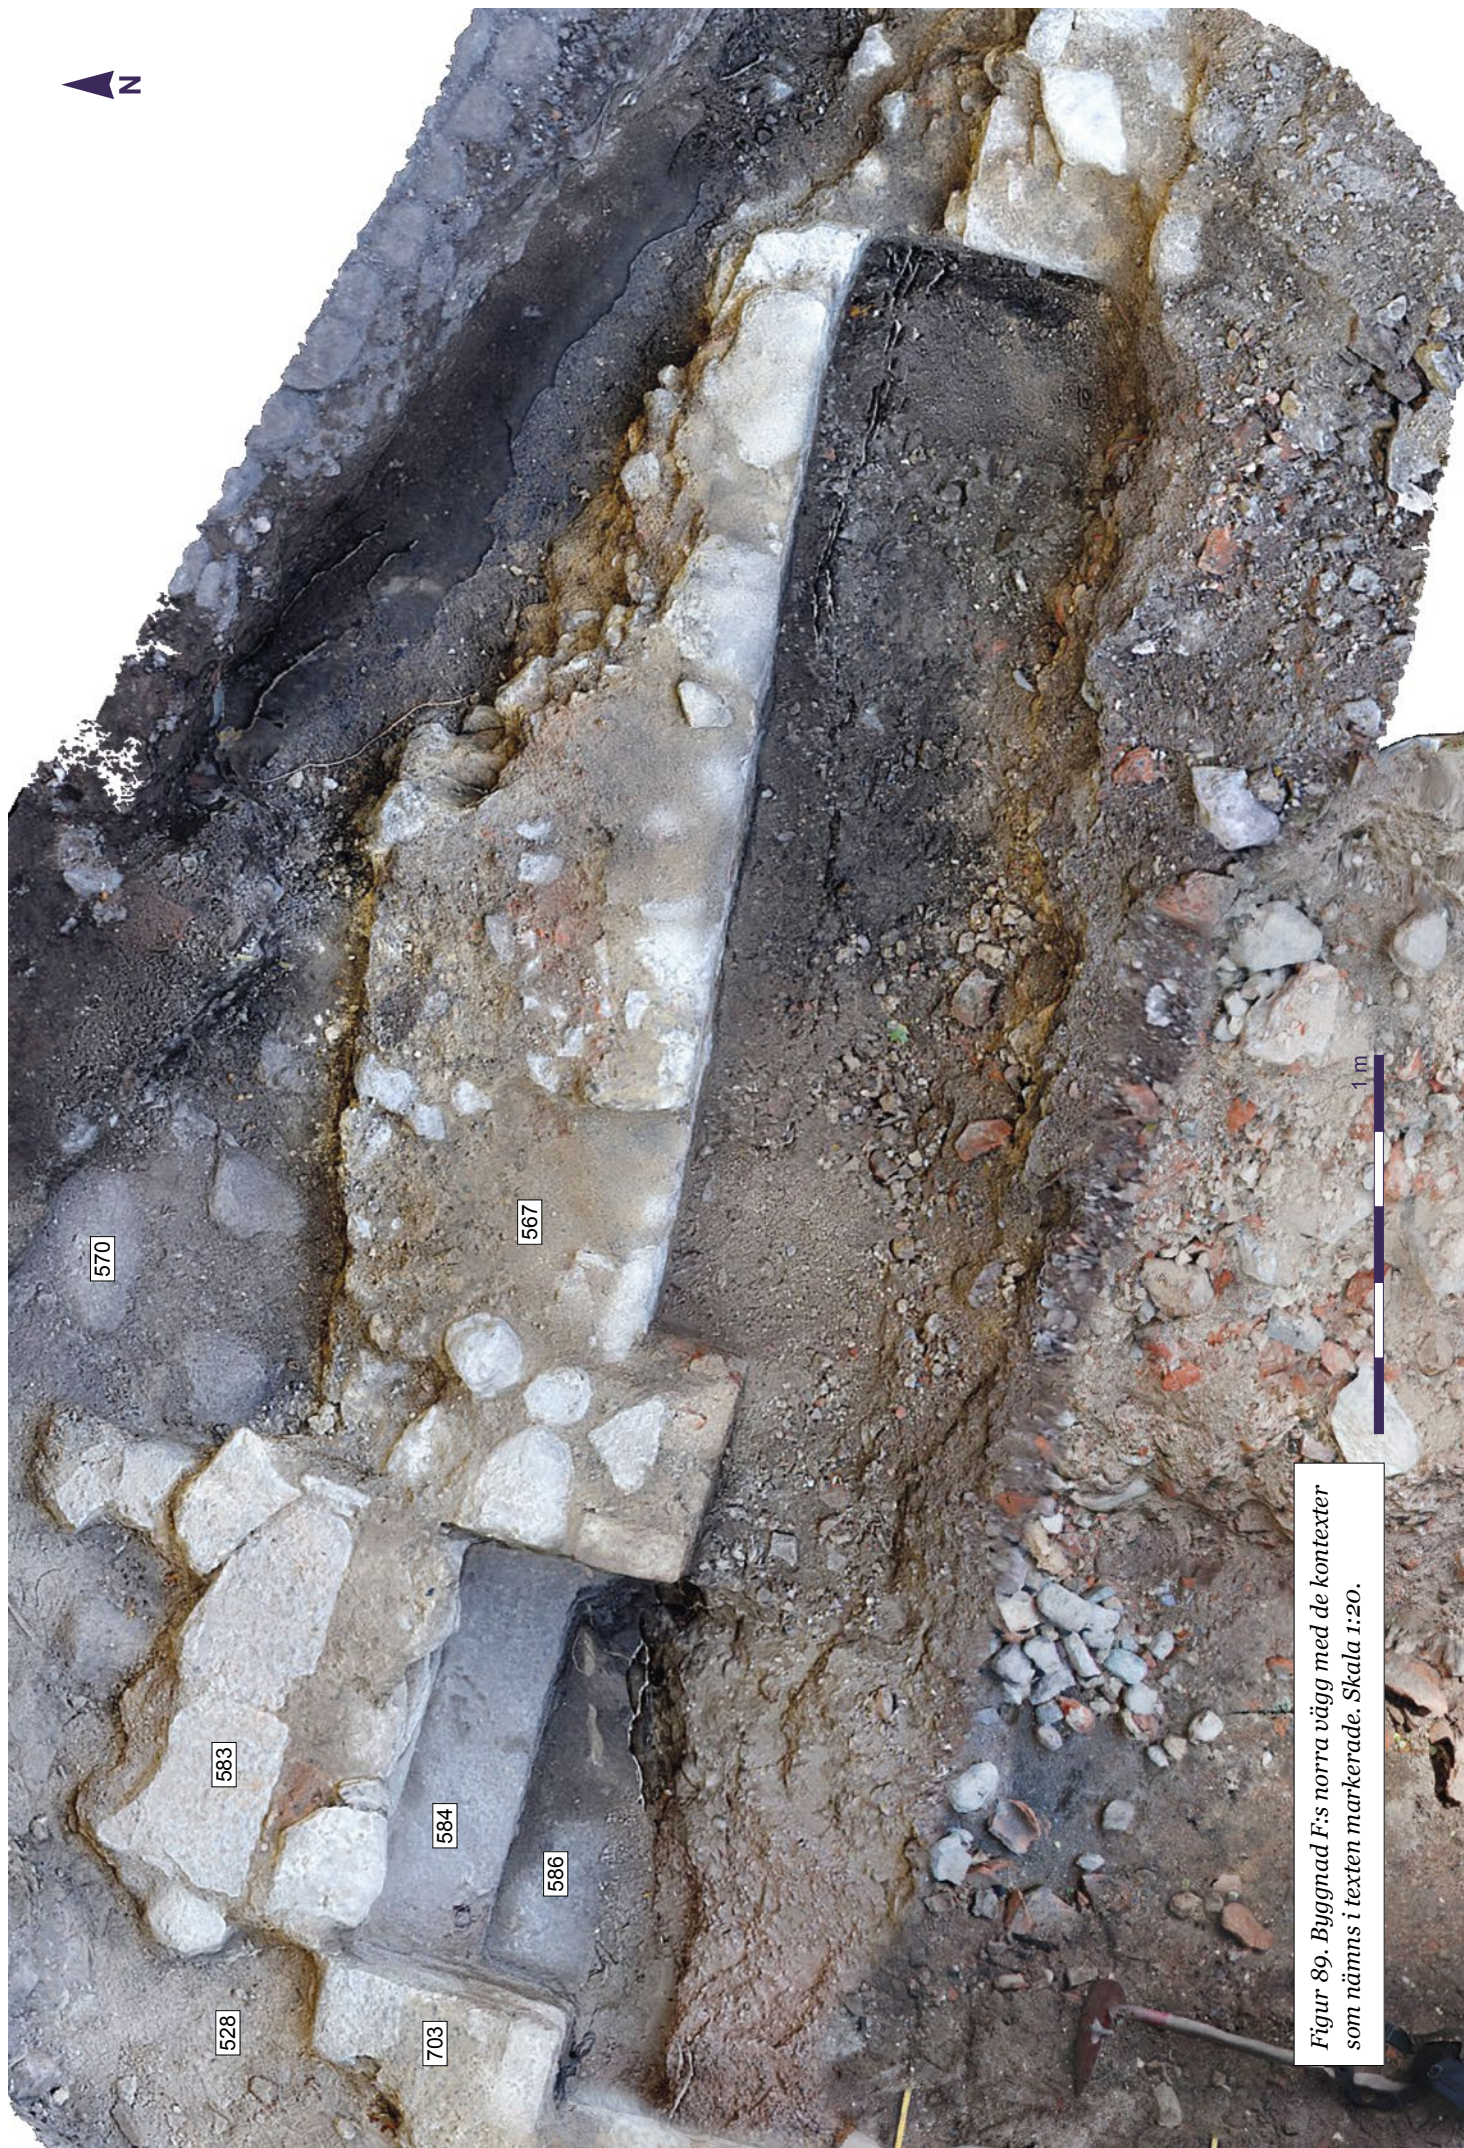
Figur 89. Byggnad F:s norra vägg med de kontexter som nämns i texten markerade. Skala 1:20.

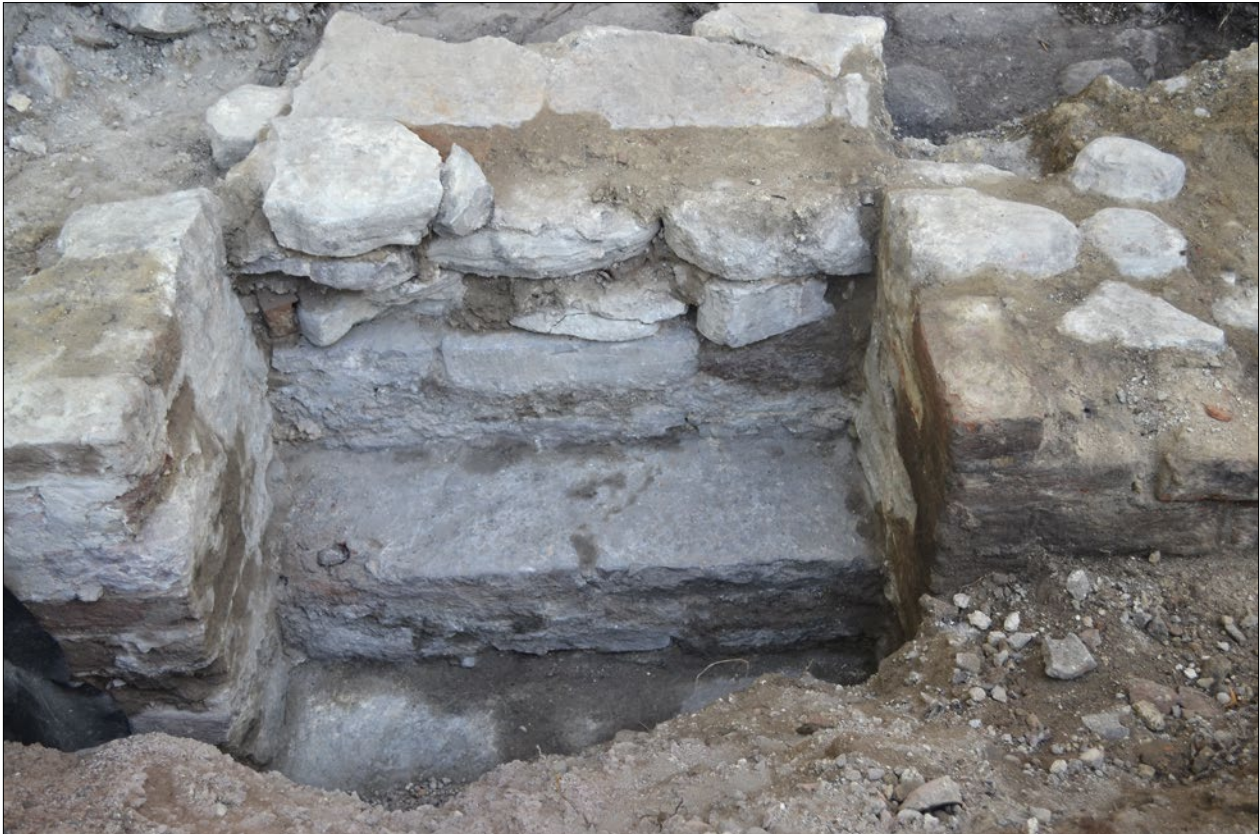
Figur 90. Den igensatta trappan 584, 586 i den norra källarens nordvägg.

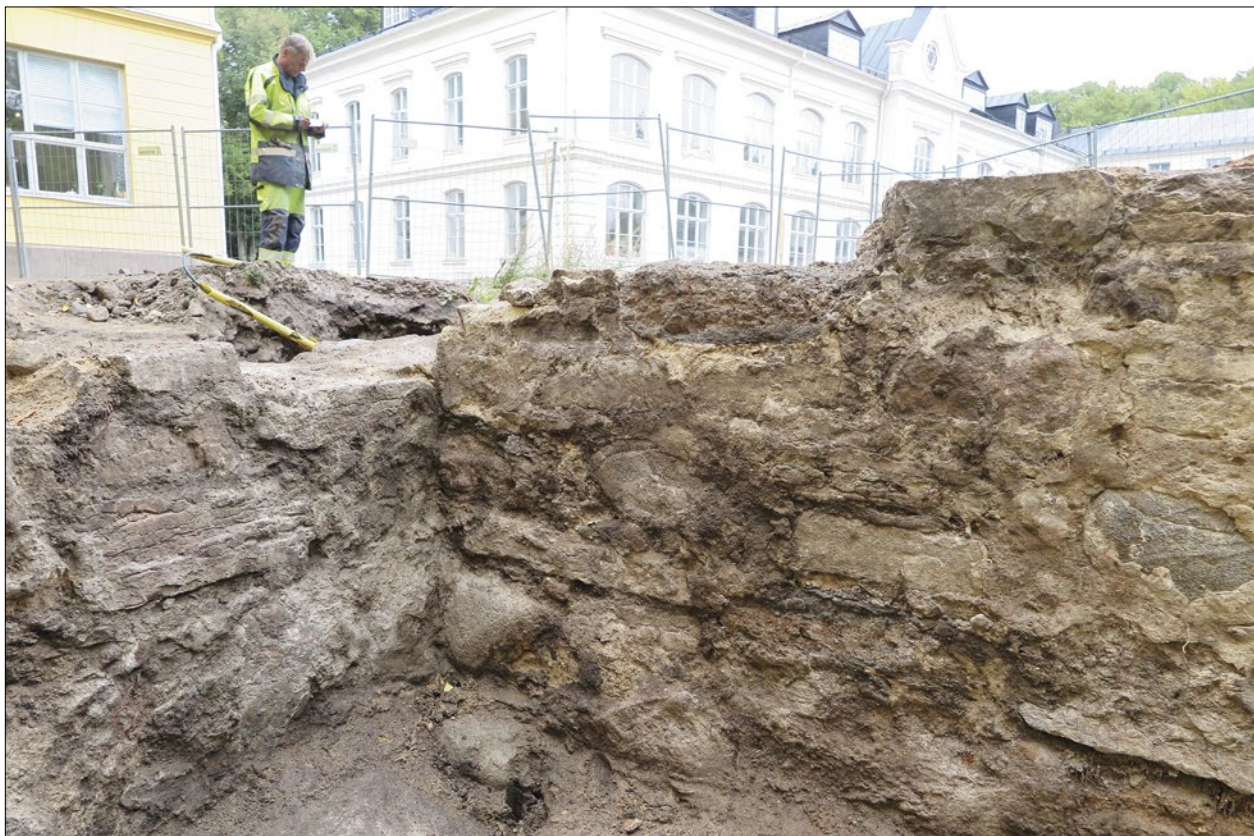
Figur 91. Innerväggen mellan den södra och norra källaren i byggnad F. Den norra sidan, 697, som ligger i stöt mot östmuren 648=699.

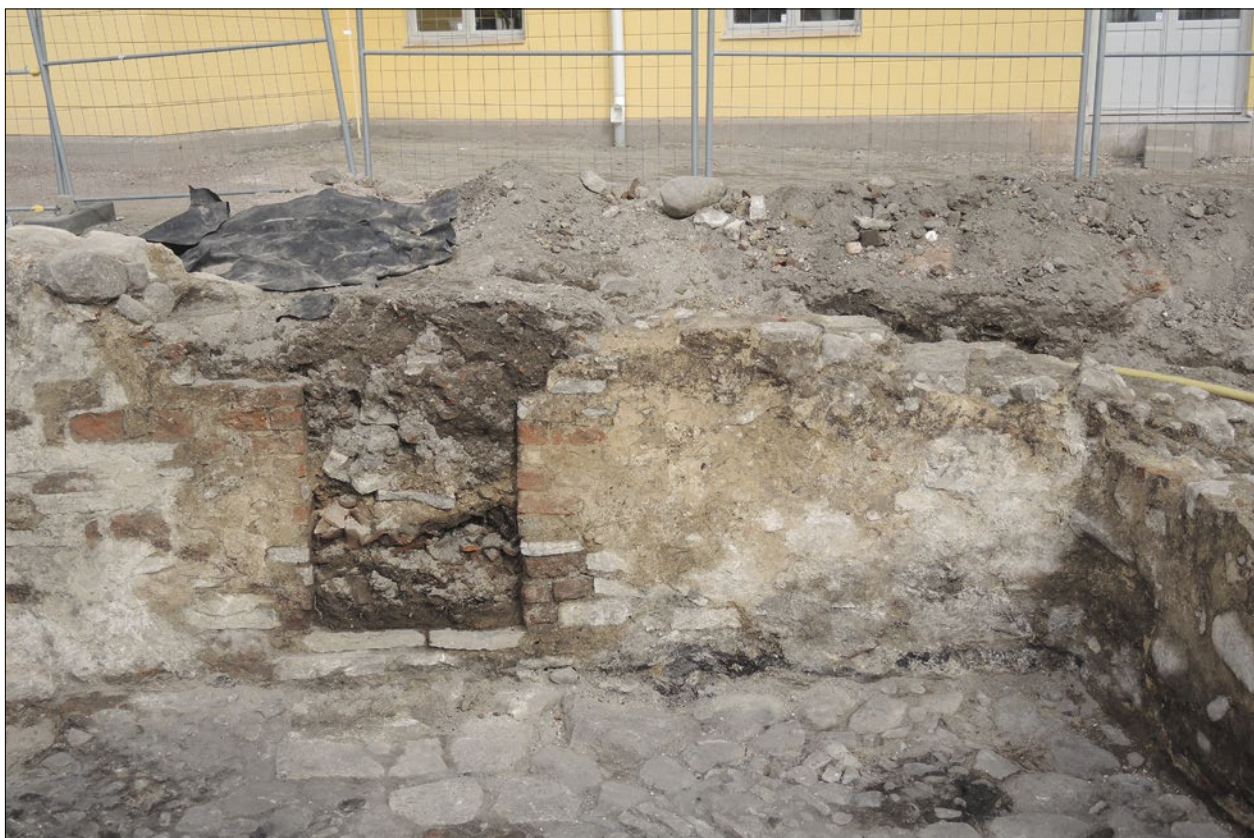
Figur 92. Innerväggen 646 mellan den södra och norra källaren i byggnad F och dörröppning 647, 702. Södra sidan.

I innerväggen 646:s västra del har det ursprungliga murverket brutits upp för en tegelomfattad dörröppning, 647, 702, som är 0,94 m bred och bevarad till en höjd av 1,3 m. In mot den norra källaren har murverket ett språng som bildar en rätvinklig profil (fig. 93). Omfattningens västra sida består av sammanlagt åtta skift med tegel samt

en kalksten, murade i varannan kopp varannan löpare, s k vendiskt förband. Tegelstorleken varierar från 26×13×8 till 27×12,5×8 cm. Bruket är av samma karaktär som i det ursprungliga murverket 700, d v s relativt kalkrikt men något gulare. Fogarna är ca 2 cm breda och strukna/ristade med ett verktyg som gett fogarna en konkav profil, så kallad hålfog. Några av tegelstenarna, företrädesvis i murverkets nedre delar, bär spår efter eldpåverkan.

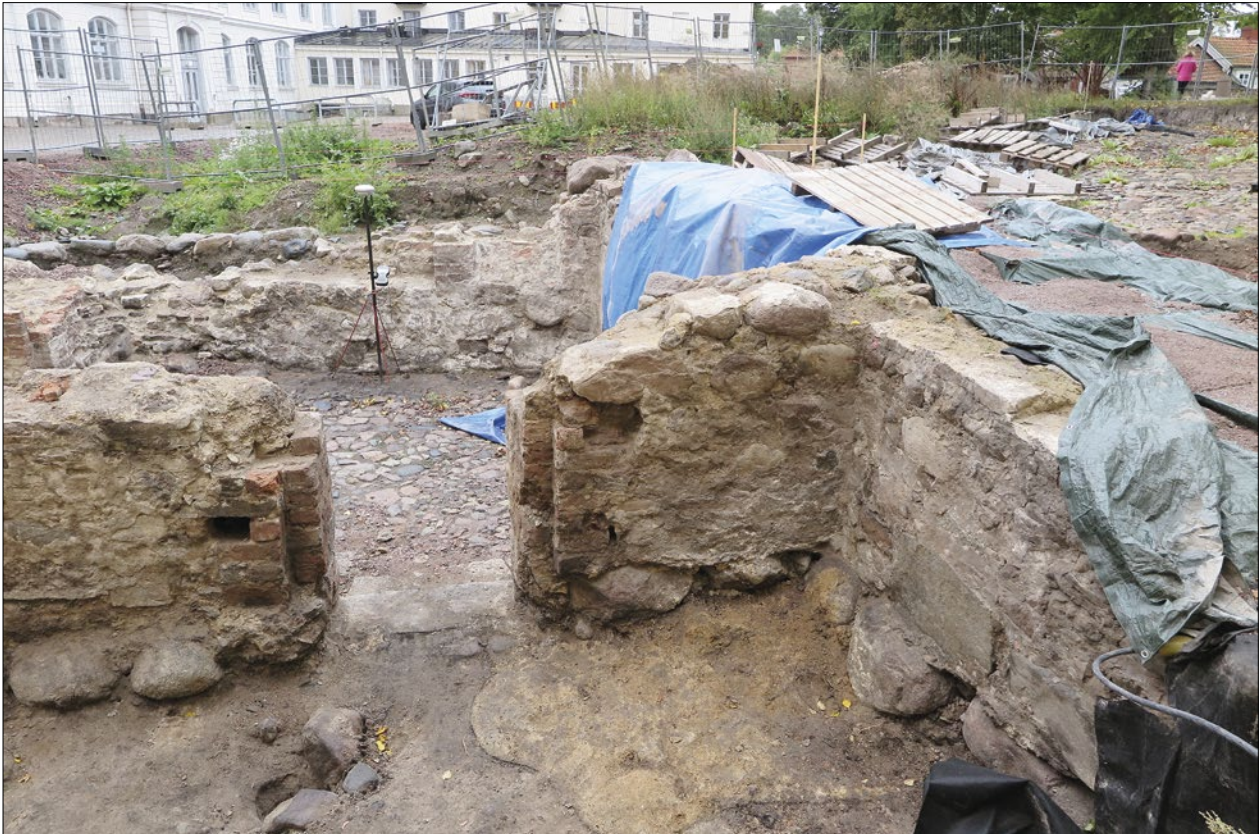
Figur 93. Innerväggen mellan den norra och södra källaren med den tegelomfattade dörröppningen 647, 702.

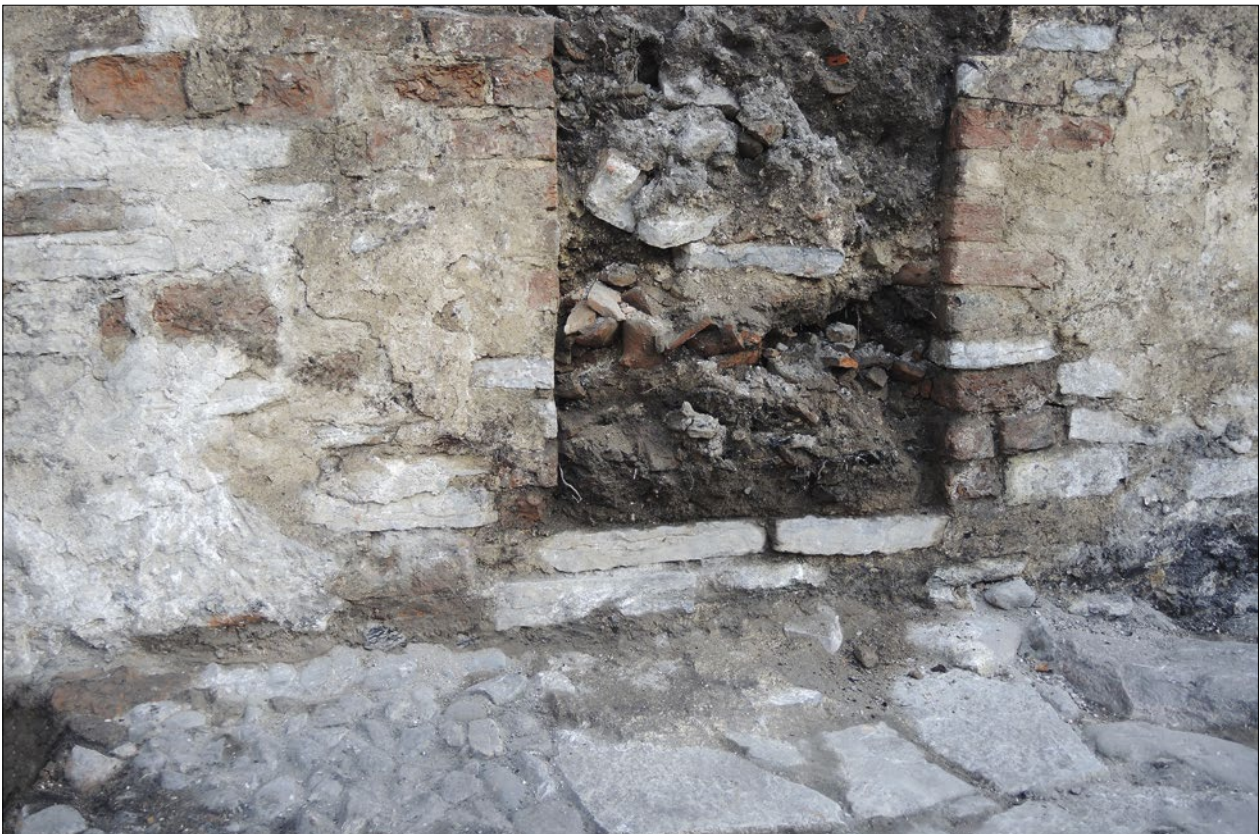
Figur 94. Kalkstenshällarna 698 i den södra källaren framför dörröppning 647, 702.

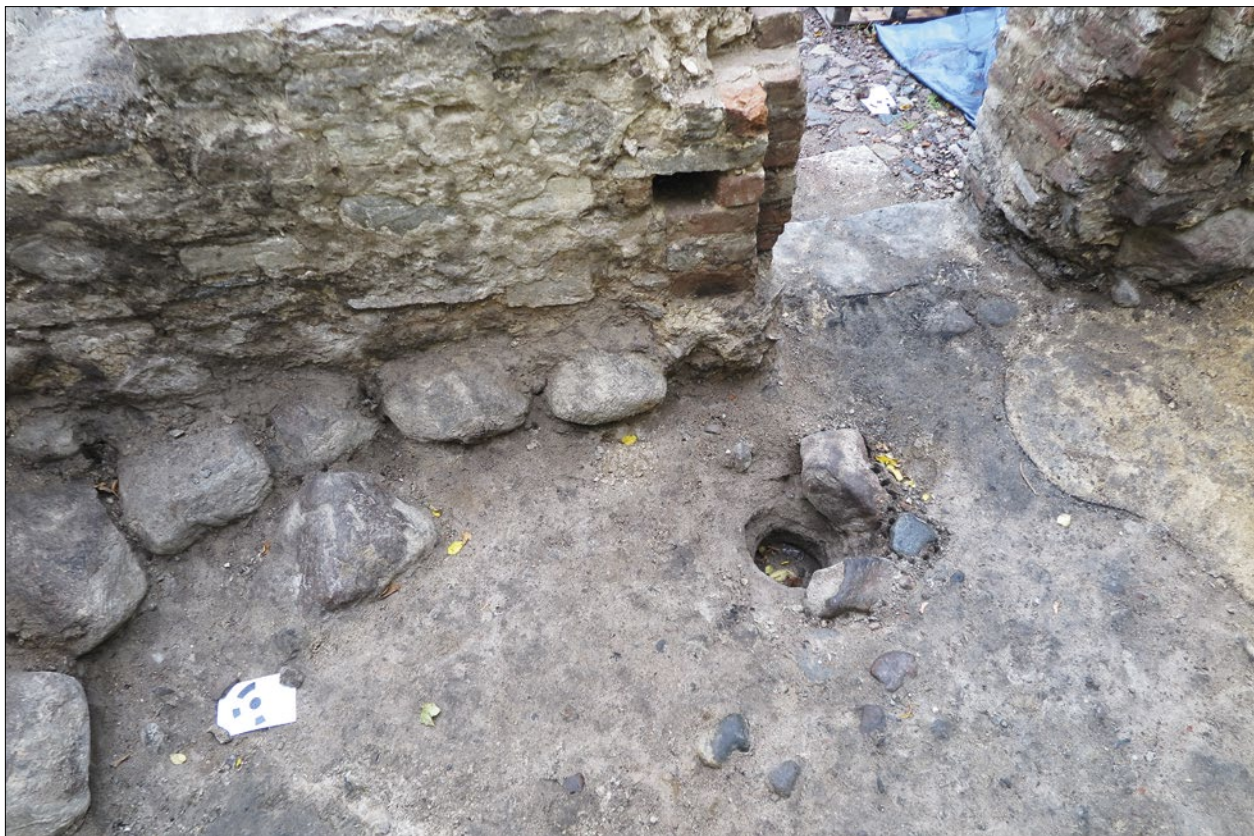
Figur 95. Golvet i den norra källaren är plundrat. I fundamentlagret 710 finns avtrycket efter en stolpe, 711, 713, 718, som troligen stöttat bjälklaget när innerväggens norra sida 697, gjorts om.
