# Valnötsträdet 8 Kalmar gamla stad

Rapport 2017:2  
Arkeologiska förundersökningar 2014–2016

Kalmar län, Småland, Kalmar stad och kommun,  
Valnötsträdet 8, fornlämning Kalmar 94

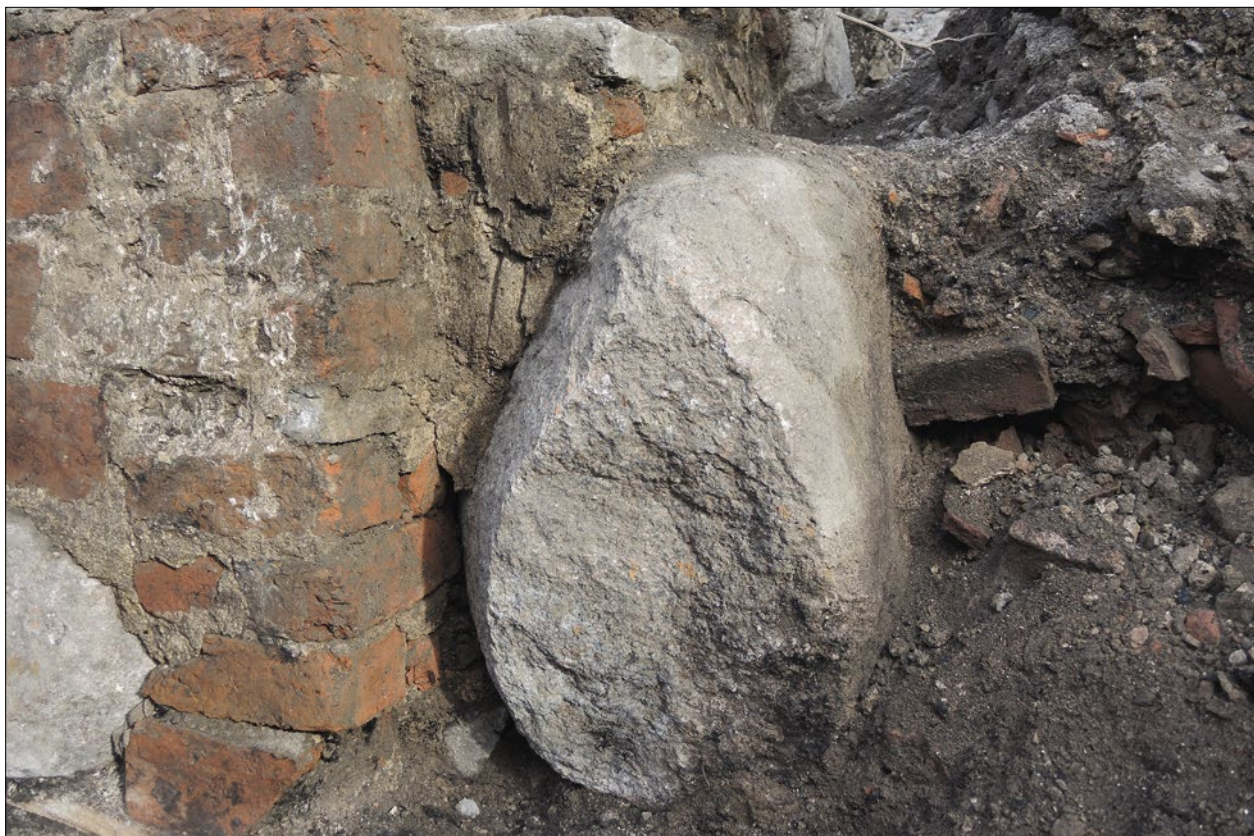
Figur 96 . En stor sten i den ursprungliga konstruktionspackningen som fått huggas till för dörröppning 649 i samband med att Byggnad F:s sydöstra källare uppförts sekundärt.

Tillbyggnaden av denna källare måste ha inneburit ett omfattande arbete, då delar av byggnad F:s utvändiga, stabiliserande stenpackning har behövts tas bort. En del större sten har dock fått lämnas kvar, vilket gjort innerväggen ojämn. En större sten på den östra sidan om dörröppningen 649 har huggits till för att inte blockera passage till och från den sydöstra källaren (fig. 96).

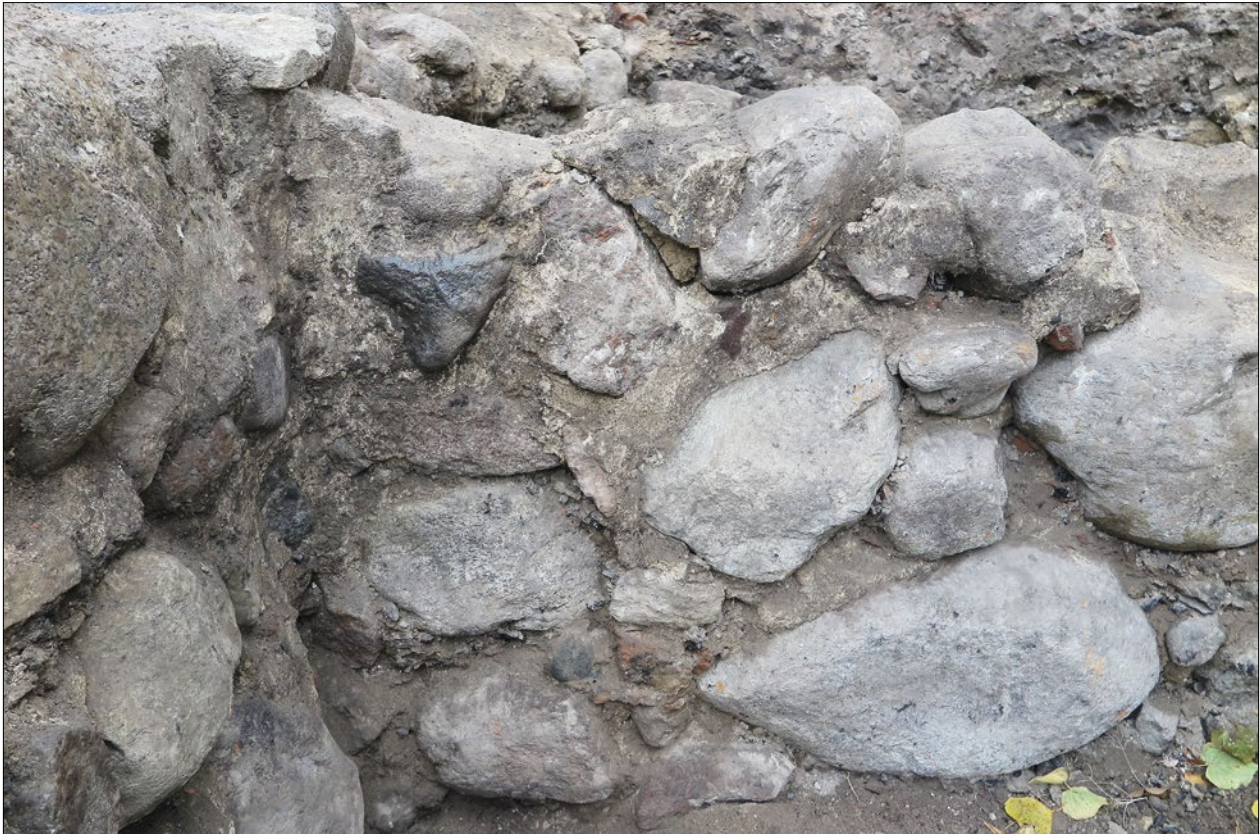
Figur 97. Norra väggen 652=714 i den sydöstra källaren. Murverket ger ett grövre intryck än övriga delar av byggnad F.

Den norra väggen är murad av fältsten (0,3–0,4×0,3×0,3 m) med större sten närmast botten (0,75×0,45 m). De är lagda i hårt, vitt kalkbruk med enstaka tegelkross som skolning. Insidan är bestruken med samma vita kalkbruk och ut över 648=699:s östra sida, vilket behövs för att skapa en något så när slät yta (fig. 97).

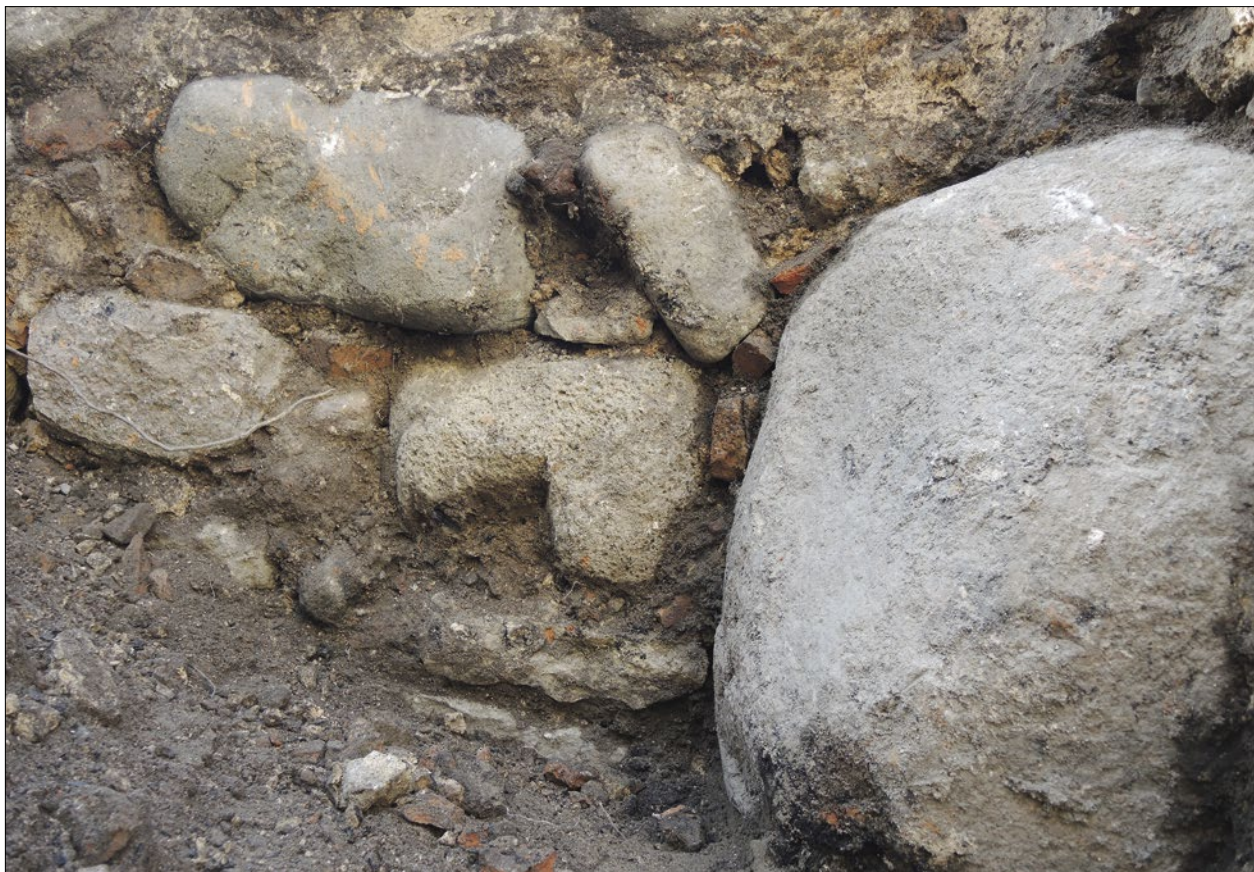
Figur 98. Den sydöstra källarens södra mur 653 ligger i stöt mot det som varit stenpackningen i byggnadens ursprungliga östvägg, 657.

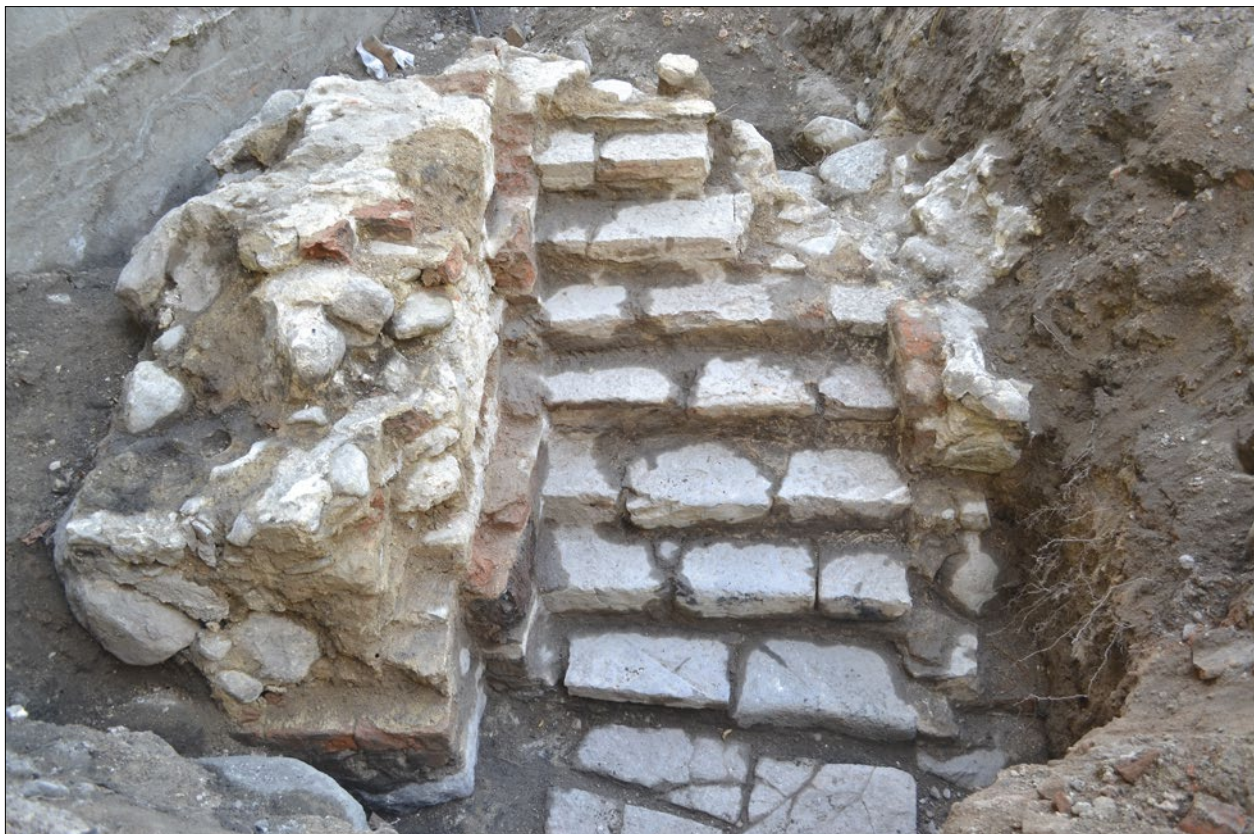
Figur 100. Källartrappan 588 i byggnad G.

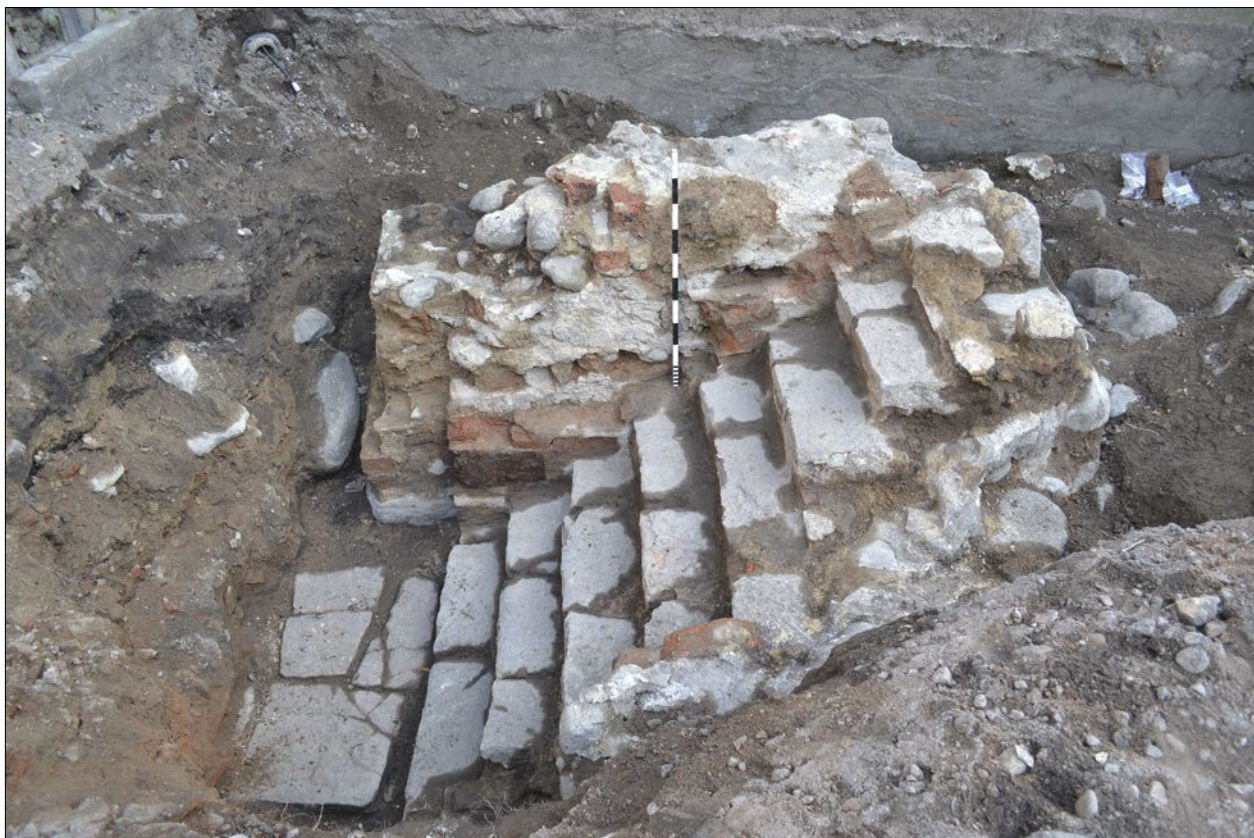
Figur 101. Den östra trapphalsen, 592, till källartrappan, 588 i byggnad G.

Den östra trapphalsen, 592, är bevarad till 0,55 m höjd vid nedersta trappsteget respektive 0,15 m vid det näst översta trappsteget (fig. 101). Nedre delen i nivå med nedersta trappsteget är uppmurad med först en tegelsten, (0,28×0,14×0,10 m), därefter en tillhuggen kalksten, ca 0,12 m tjock. Fogarna är av kalkbruk och 0,015–0,04 m breda. På kalkstenen har man murat fast dörrstapeln 611 mellan kalkstensblocket och en större fältsten som är kraftigt brandskadad (0,4 m lång och 0,18 m hög). Fältstenens södra del vilar på det andra trappsteget. Själva dörrstapeln sitter 0,07 m från källarväggen och 0,05 m in från trappan.

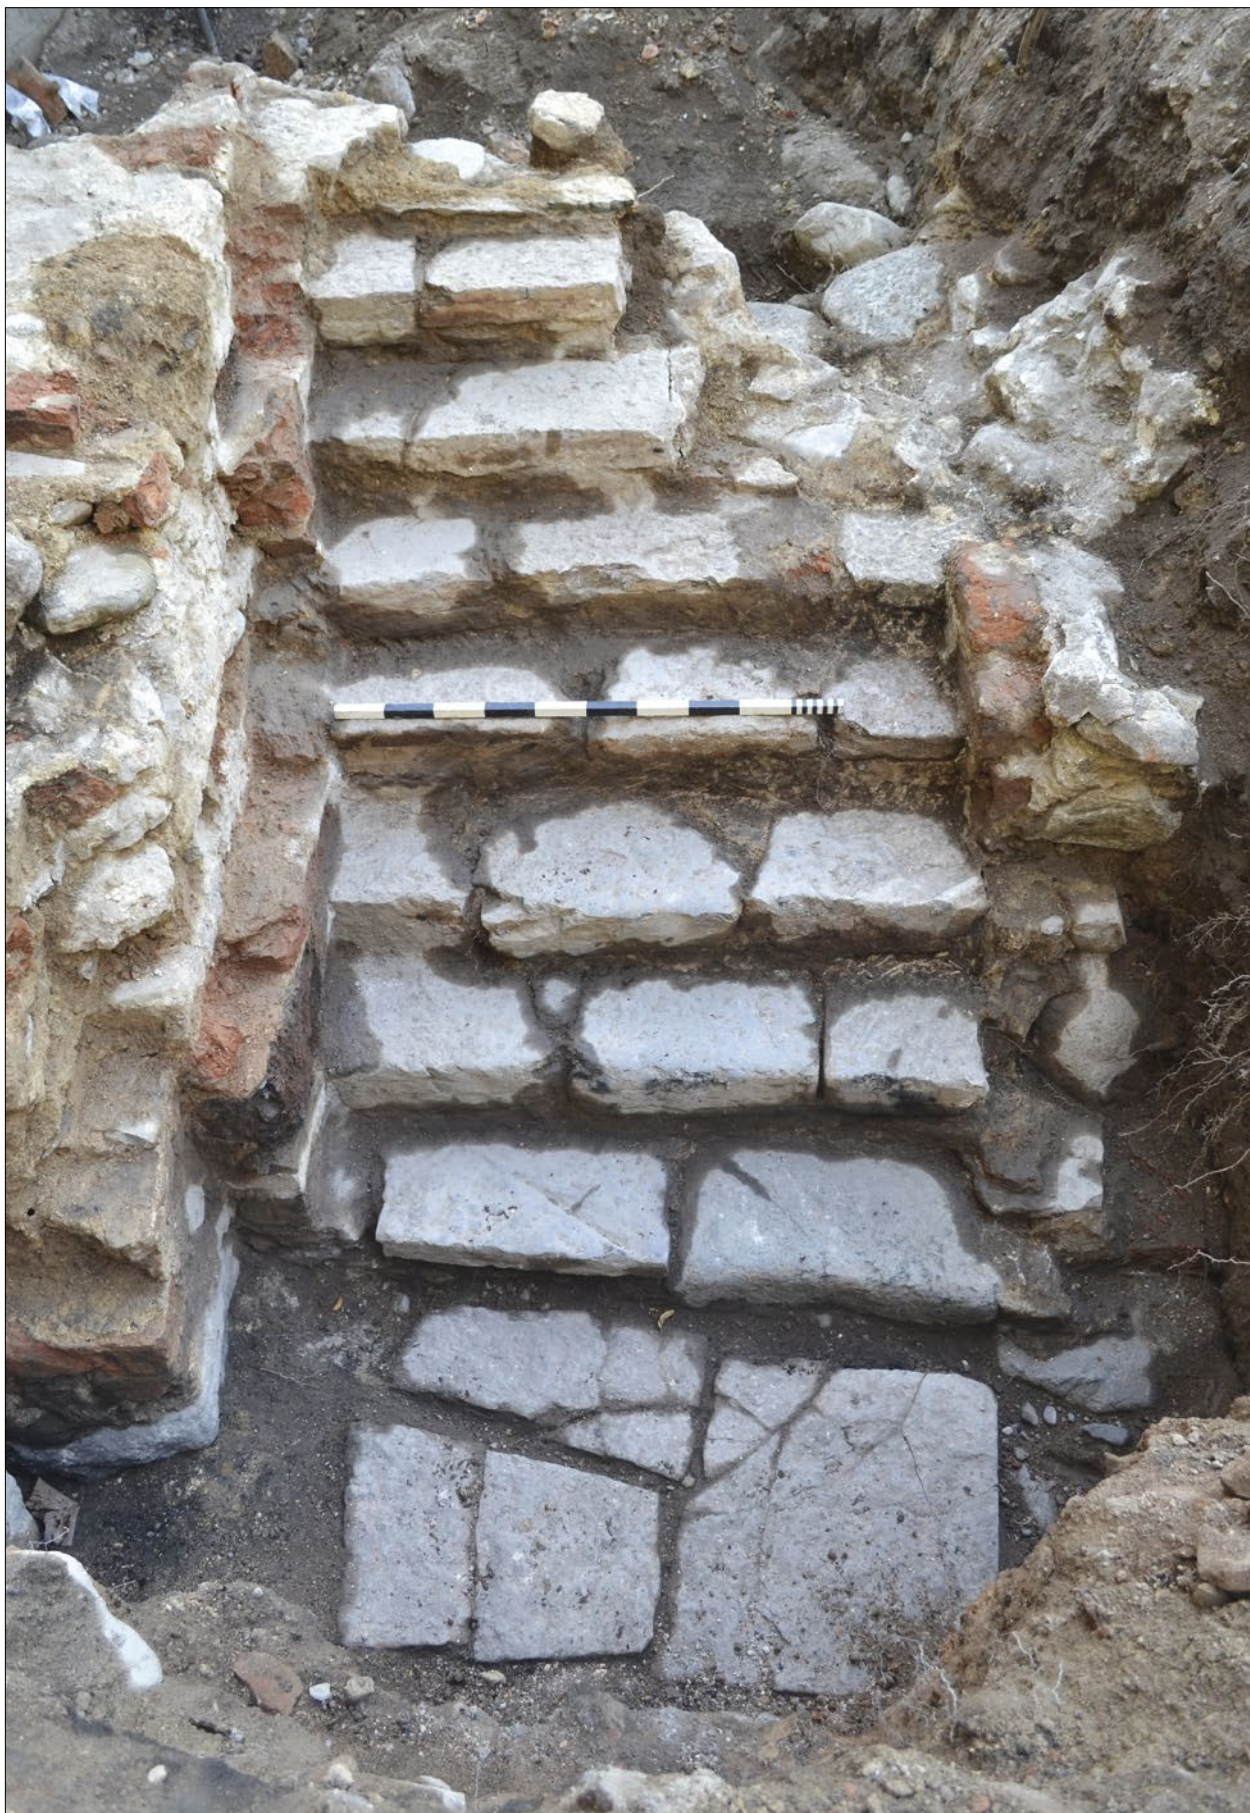
Figur 102. Det yngre kalkstensgolvet 589 i byggnad G. I övre högra hörnet syns skadorna efter schaktet för den äldre dräneringsledningen.

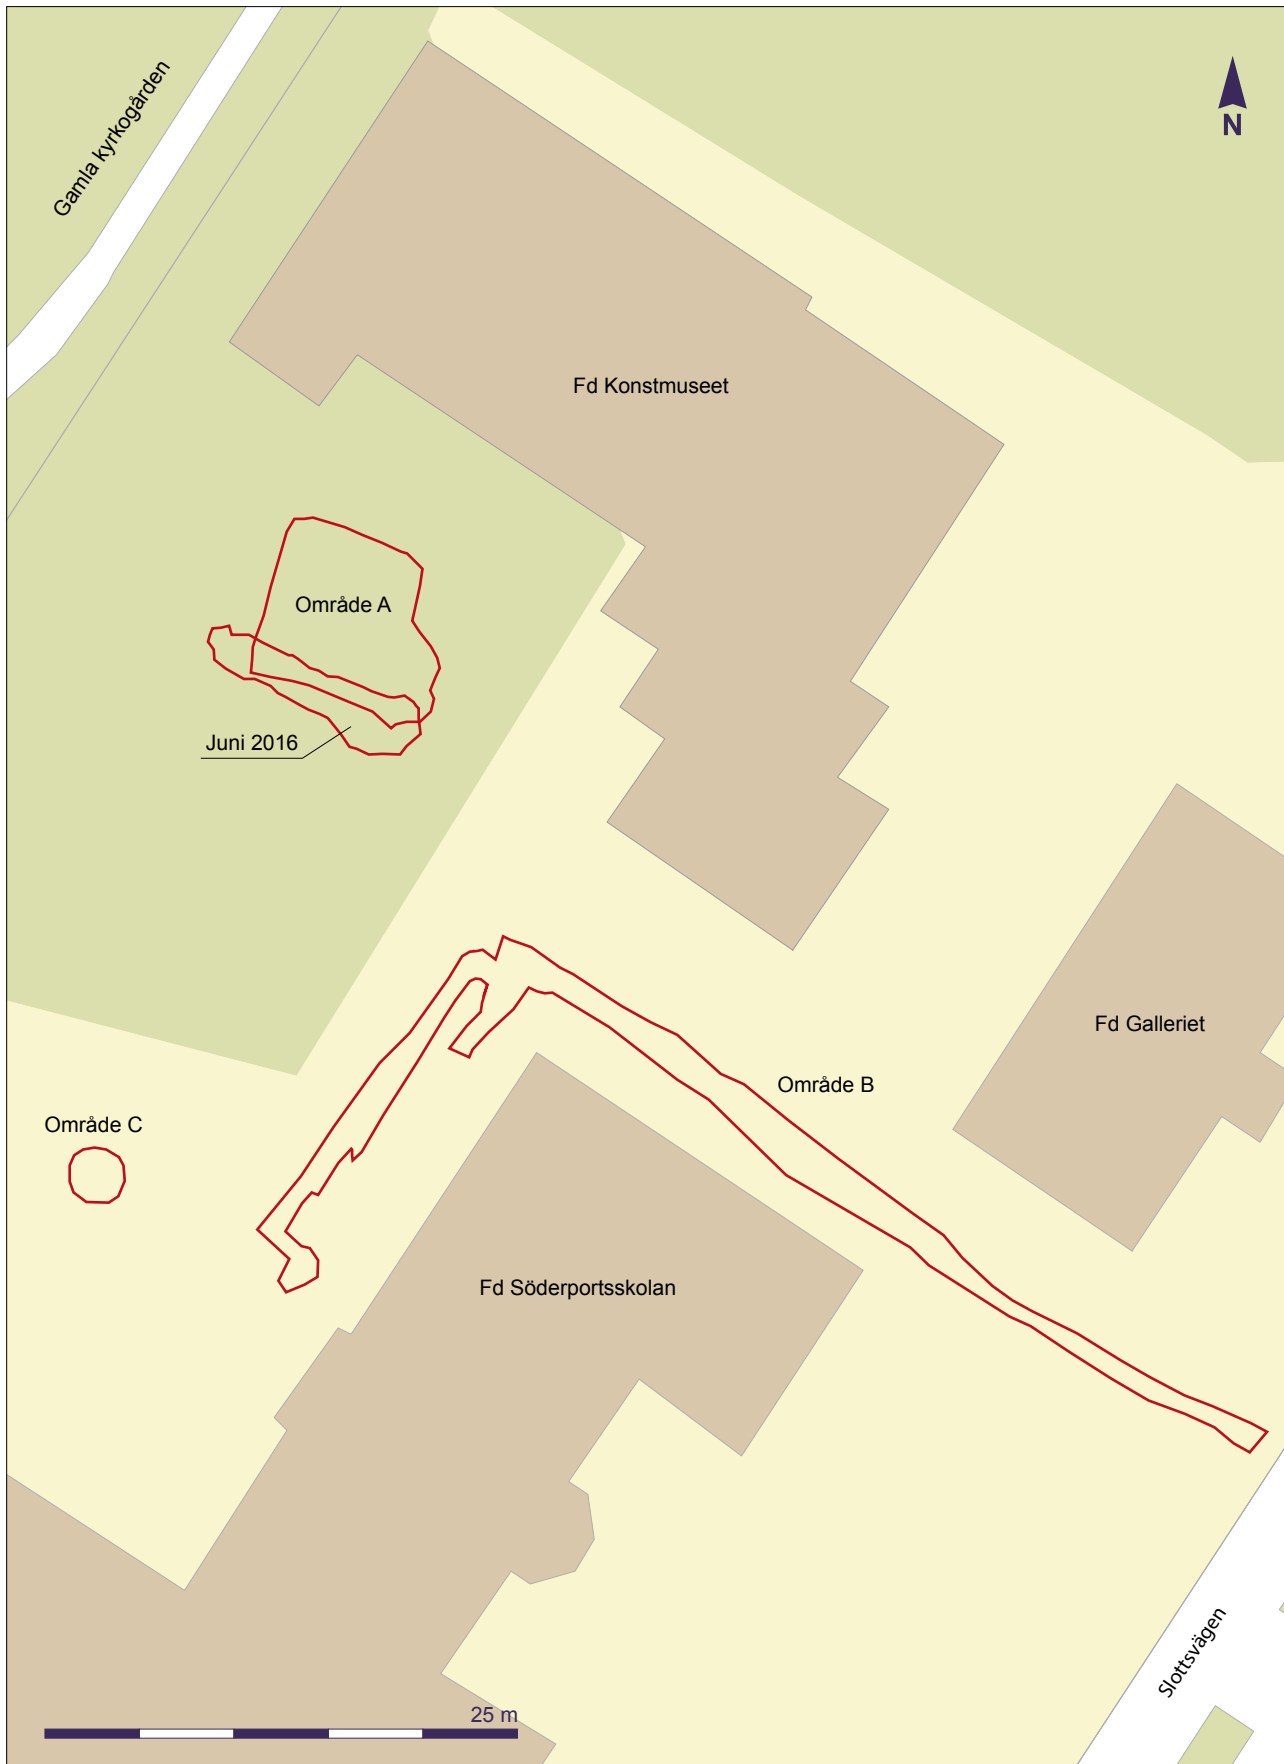
Figur 104. Läge och benämning av de olika schakt som togs upp våren 2016. Skala 1:400.

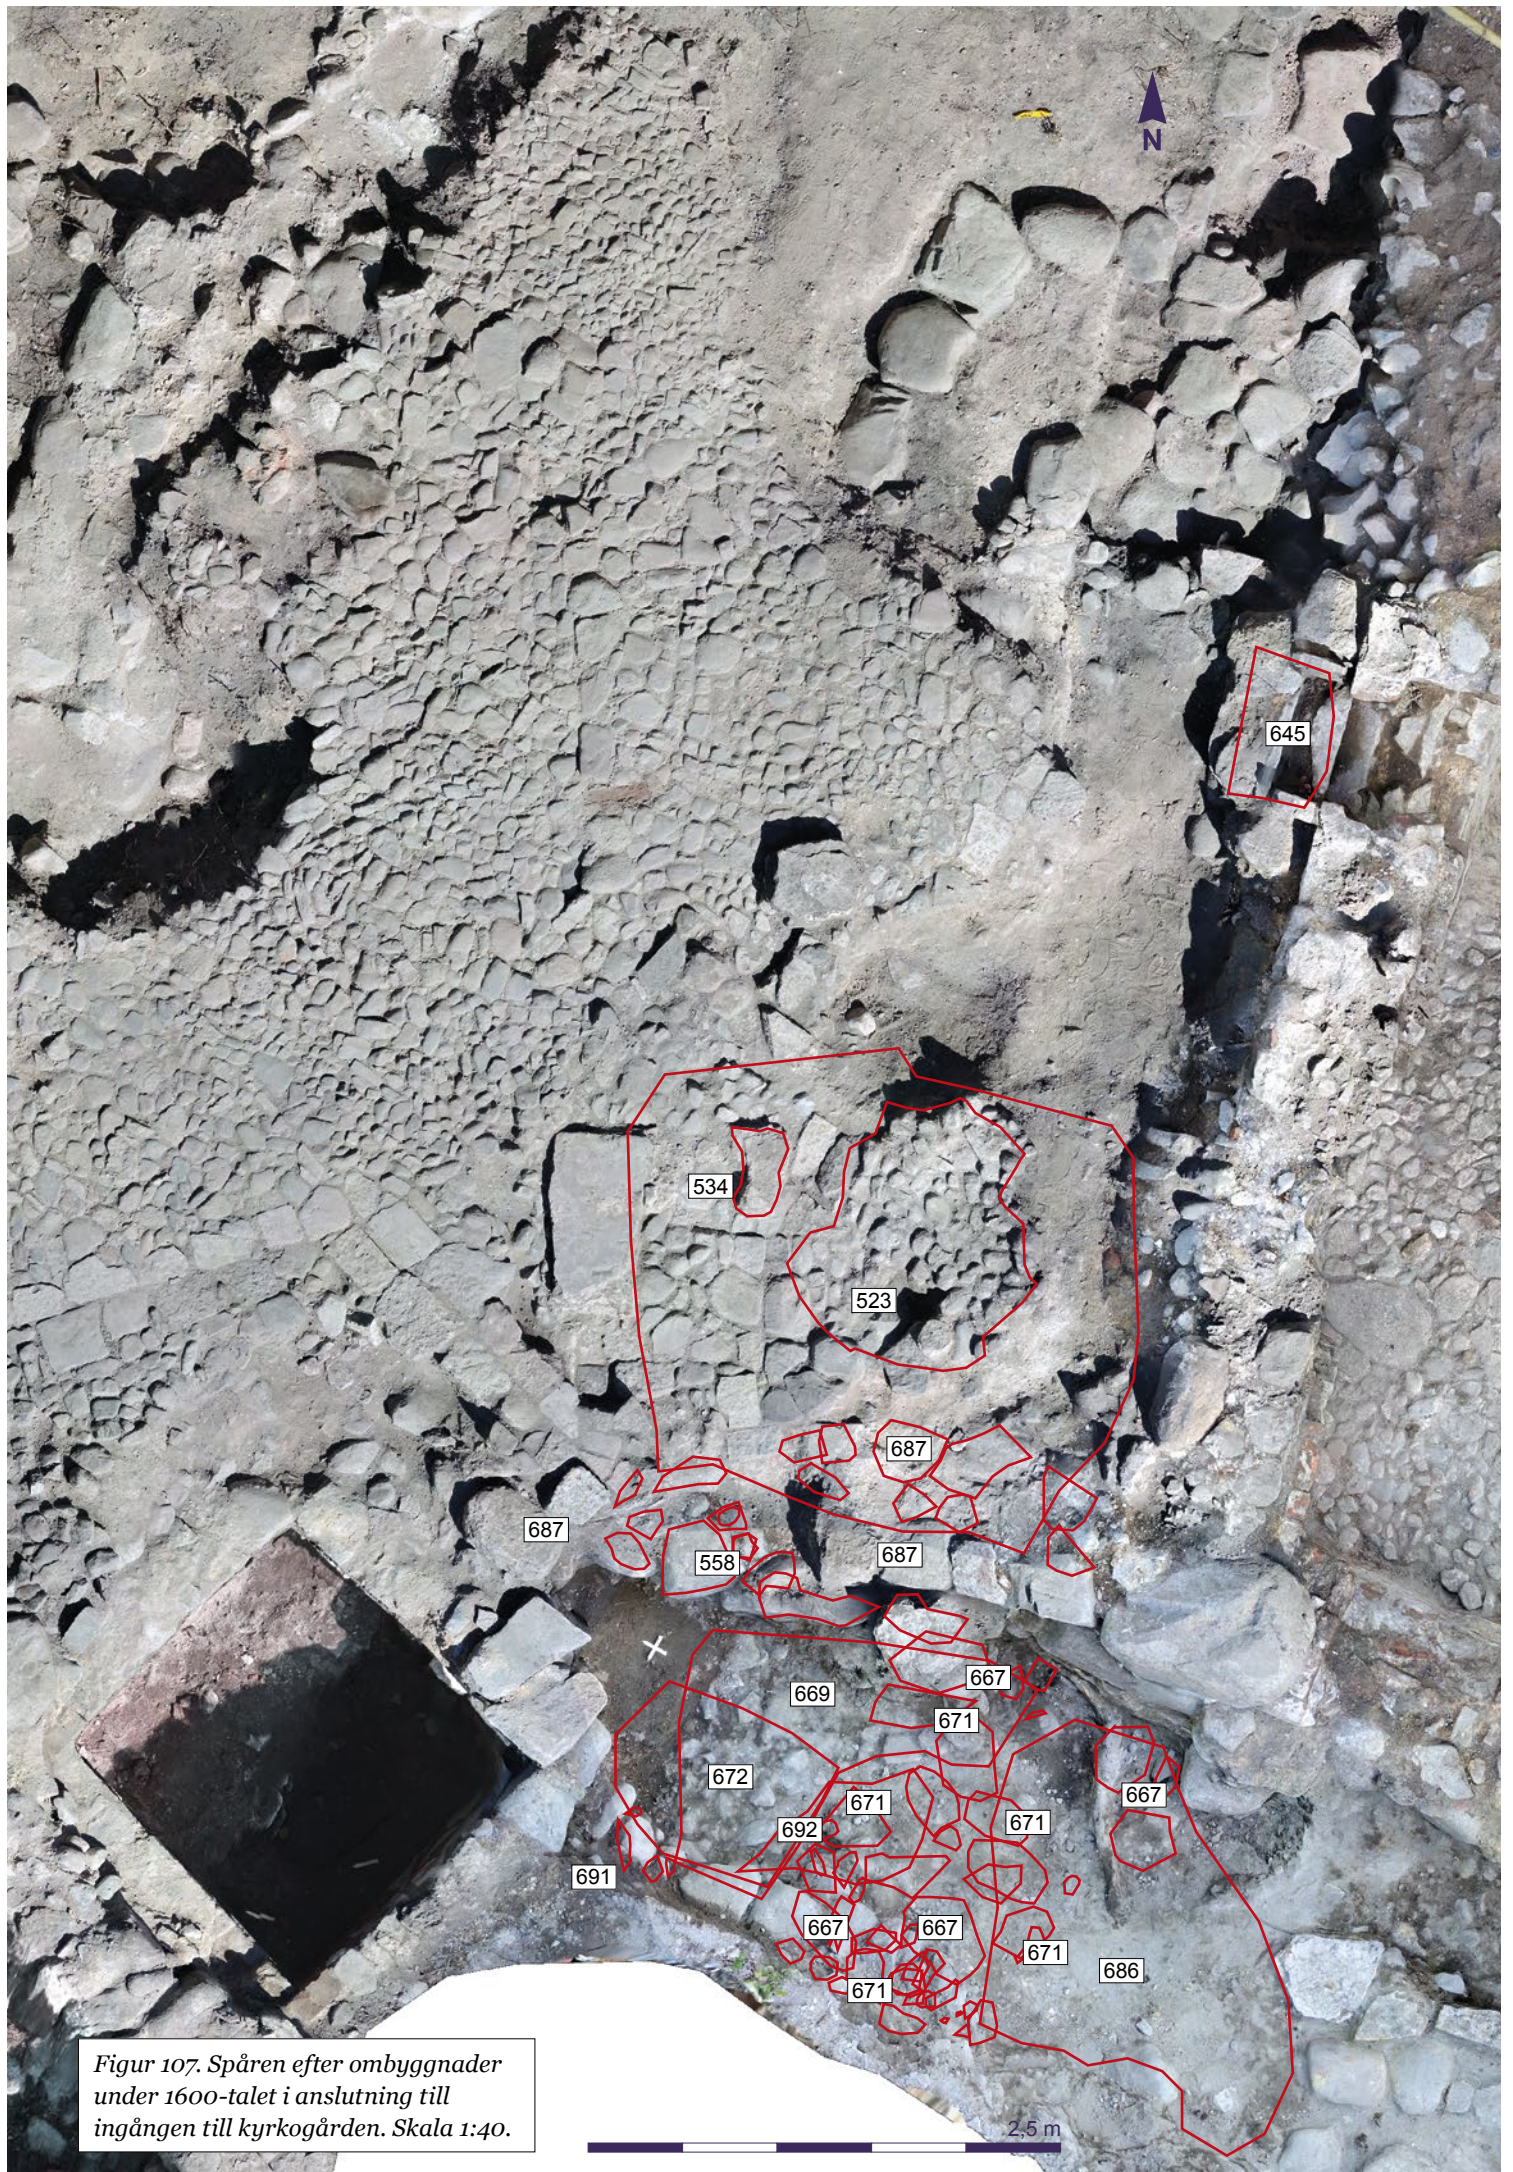
Figur 107. Spåren efter ombyggnader under 1600-talet i anslutning till ingången till kyrkogården. Skala 1:40.

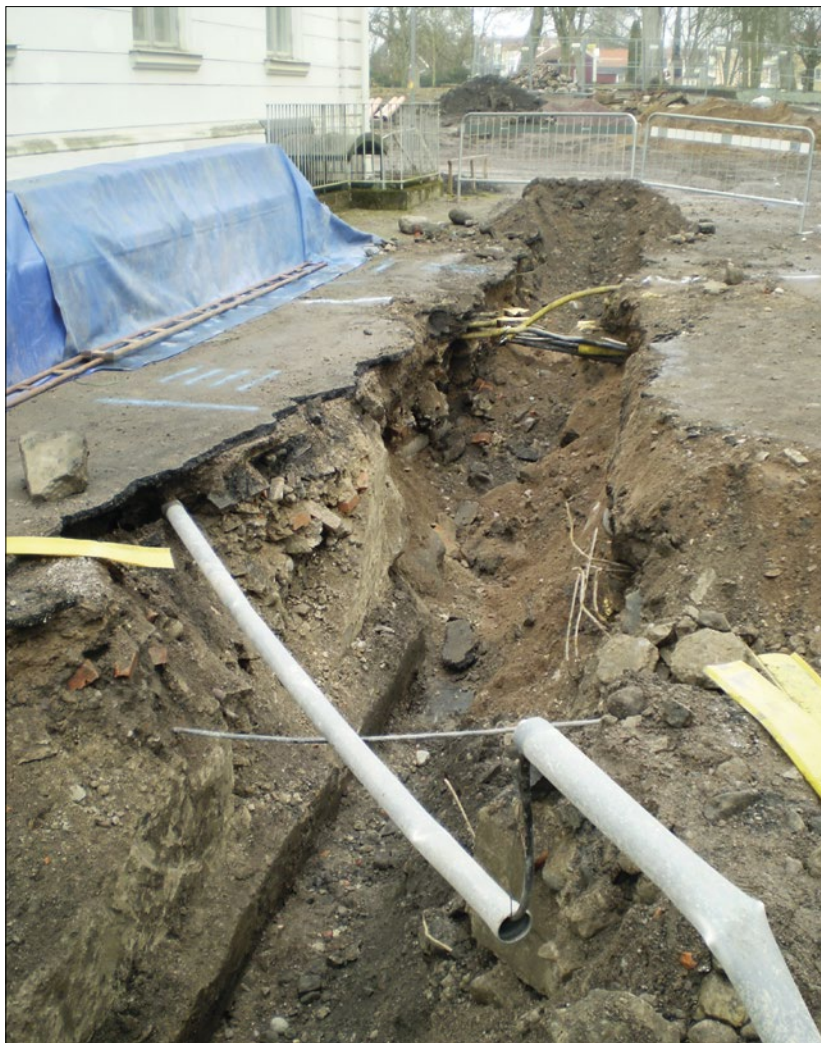
*Figur 109. Situationsbild över det nya schaktet och dess sträckning mellan de stående byggnaderna. I förgrunden syns en del av betongmuren 633. Som framgår fanns ett stort antal odokumenterade ledningsdragningar.*

Mellan huskropparna för fd Söderportsskolan och fd konstmuseet var de arkeologiska lämningarna förstörda ned till ett djup om minst 1,7 m djup från markytan (632). Denna sträcka, parallellt med fd Söderportsskolans norra gavel erbjöd mycket stora problem för schakt och utläggning av ny ledning (fig. 109). I linje med fd Söderportsskolans östra, och fd Galleriets västra, husliv fanns en kraftig betongmur, armerad med stora fältsten, 633. Muren var drygt 0,7 m bred och mer än 1,9 m djup. Det visade sig utgöra östvägg efter en tidigare lasarettbyggnad. Insidan, åt väster, var klädd med tegel och vitt kakel. Golvet, klätt med klinkers, fanns bevarat på ca 1,2 m djup. Längs med den södra insidan fanns ett helgjutet, kraftigt betongfundament. Byggnadens södra mur har inte legat direkt an mot fd Söderportsskolans norra gavel, utan ligger ca 2 m norr om denna. Väggen 633 fortsatte i västlig riktning fram till i höjd med källartrappen på fd Söderportsskolans norra gavel.

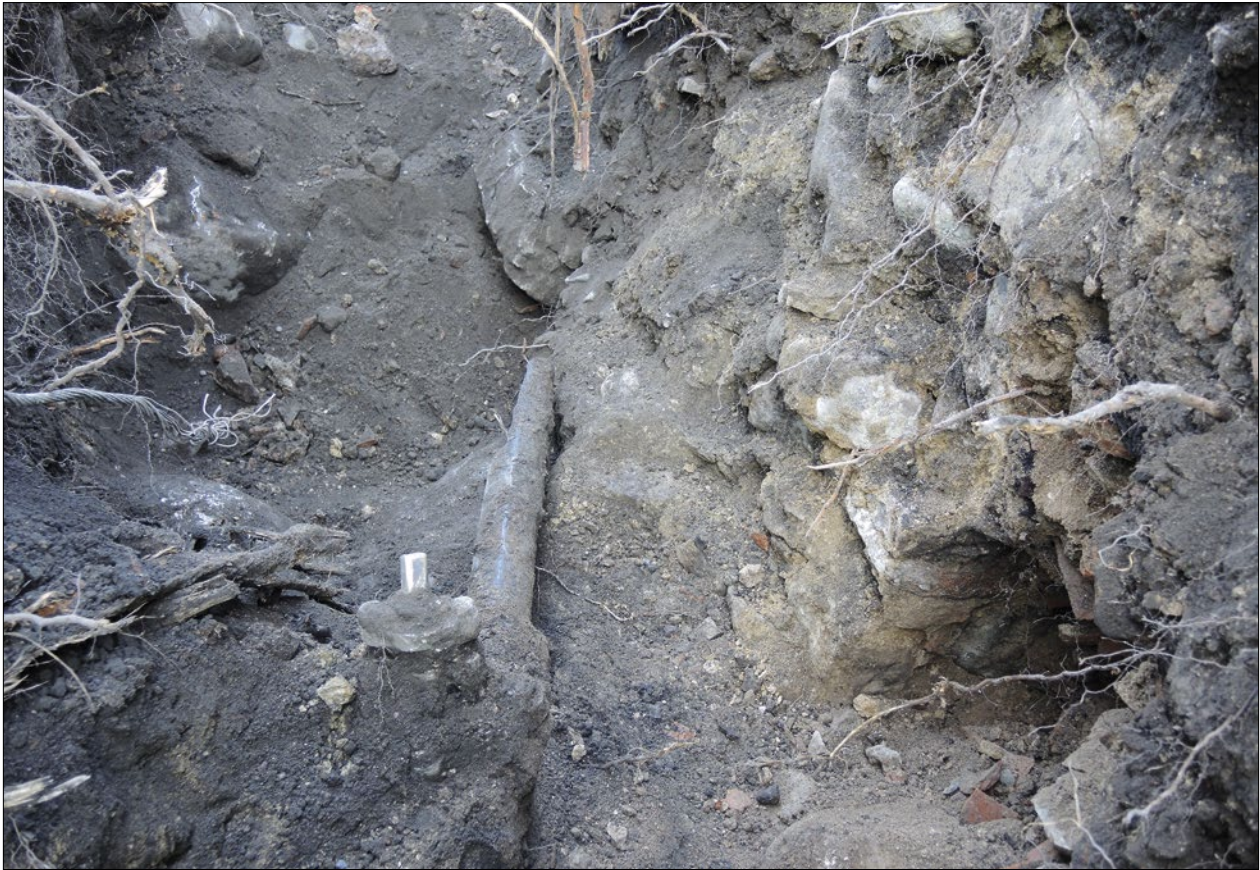
Figur 111. Den fragmentariska byggnad O som ligger in under Slottsalléns västra trottoar. Innermurens godsida anas till höger i bild, liksom den skada som åsamkats av vattenledning 617, 618.

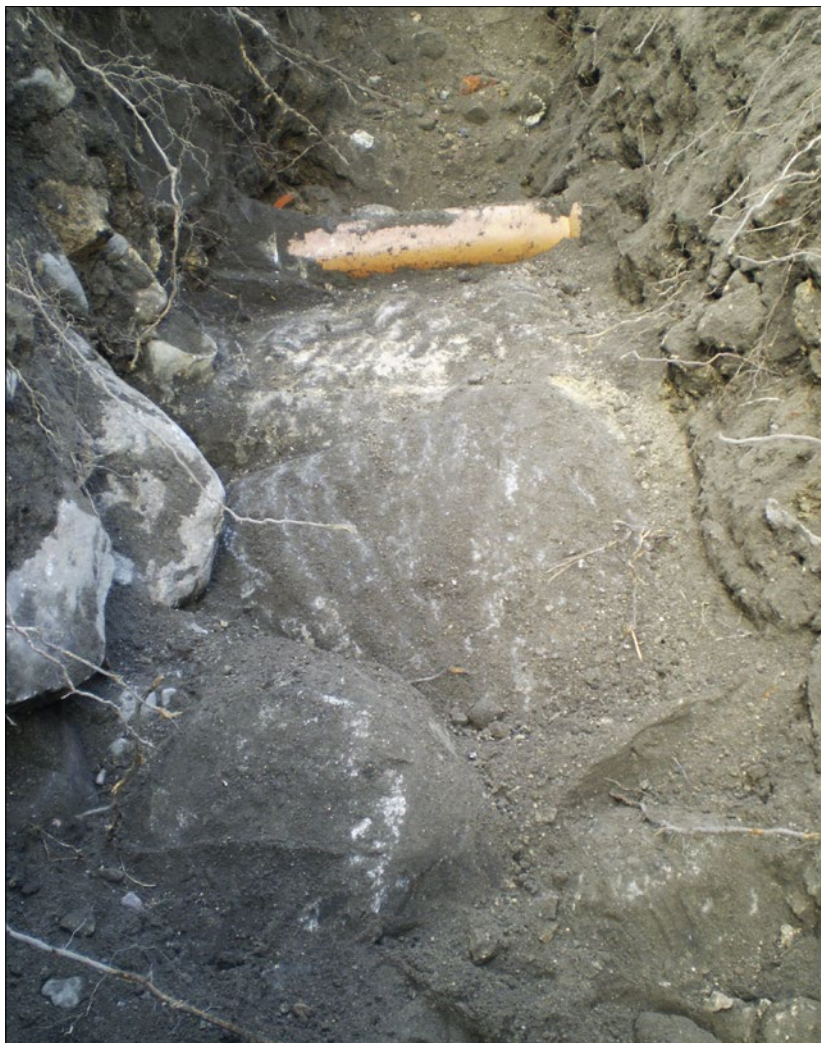
Figur 112. En äldre VA-ledning är anlagd direkt på den avröjda grundmuren 625.

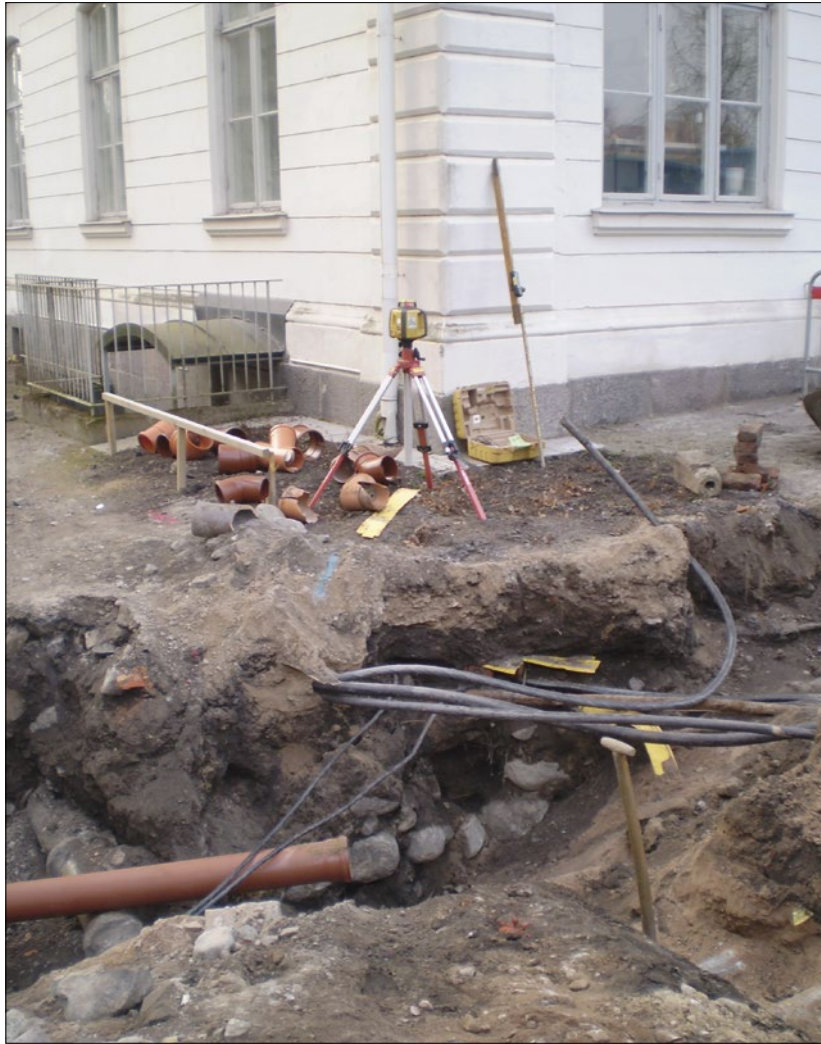
*Figur 113. Området vid det nordvästra hörnet av fd Söderportsskolan var kraftigt skadat till följd av en stor mängd tidigare ledningsdragningar. Under dessa framkom dock några större stenar, 640, som kan vara omrörda lämningar efter det medeltida torgets stenläggning.*

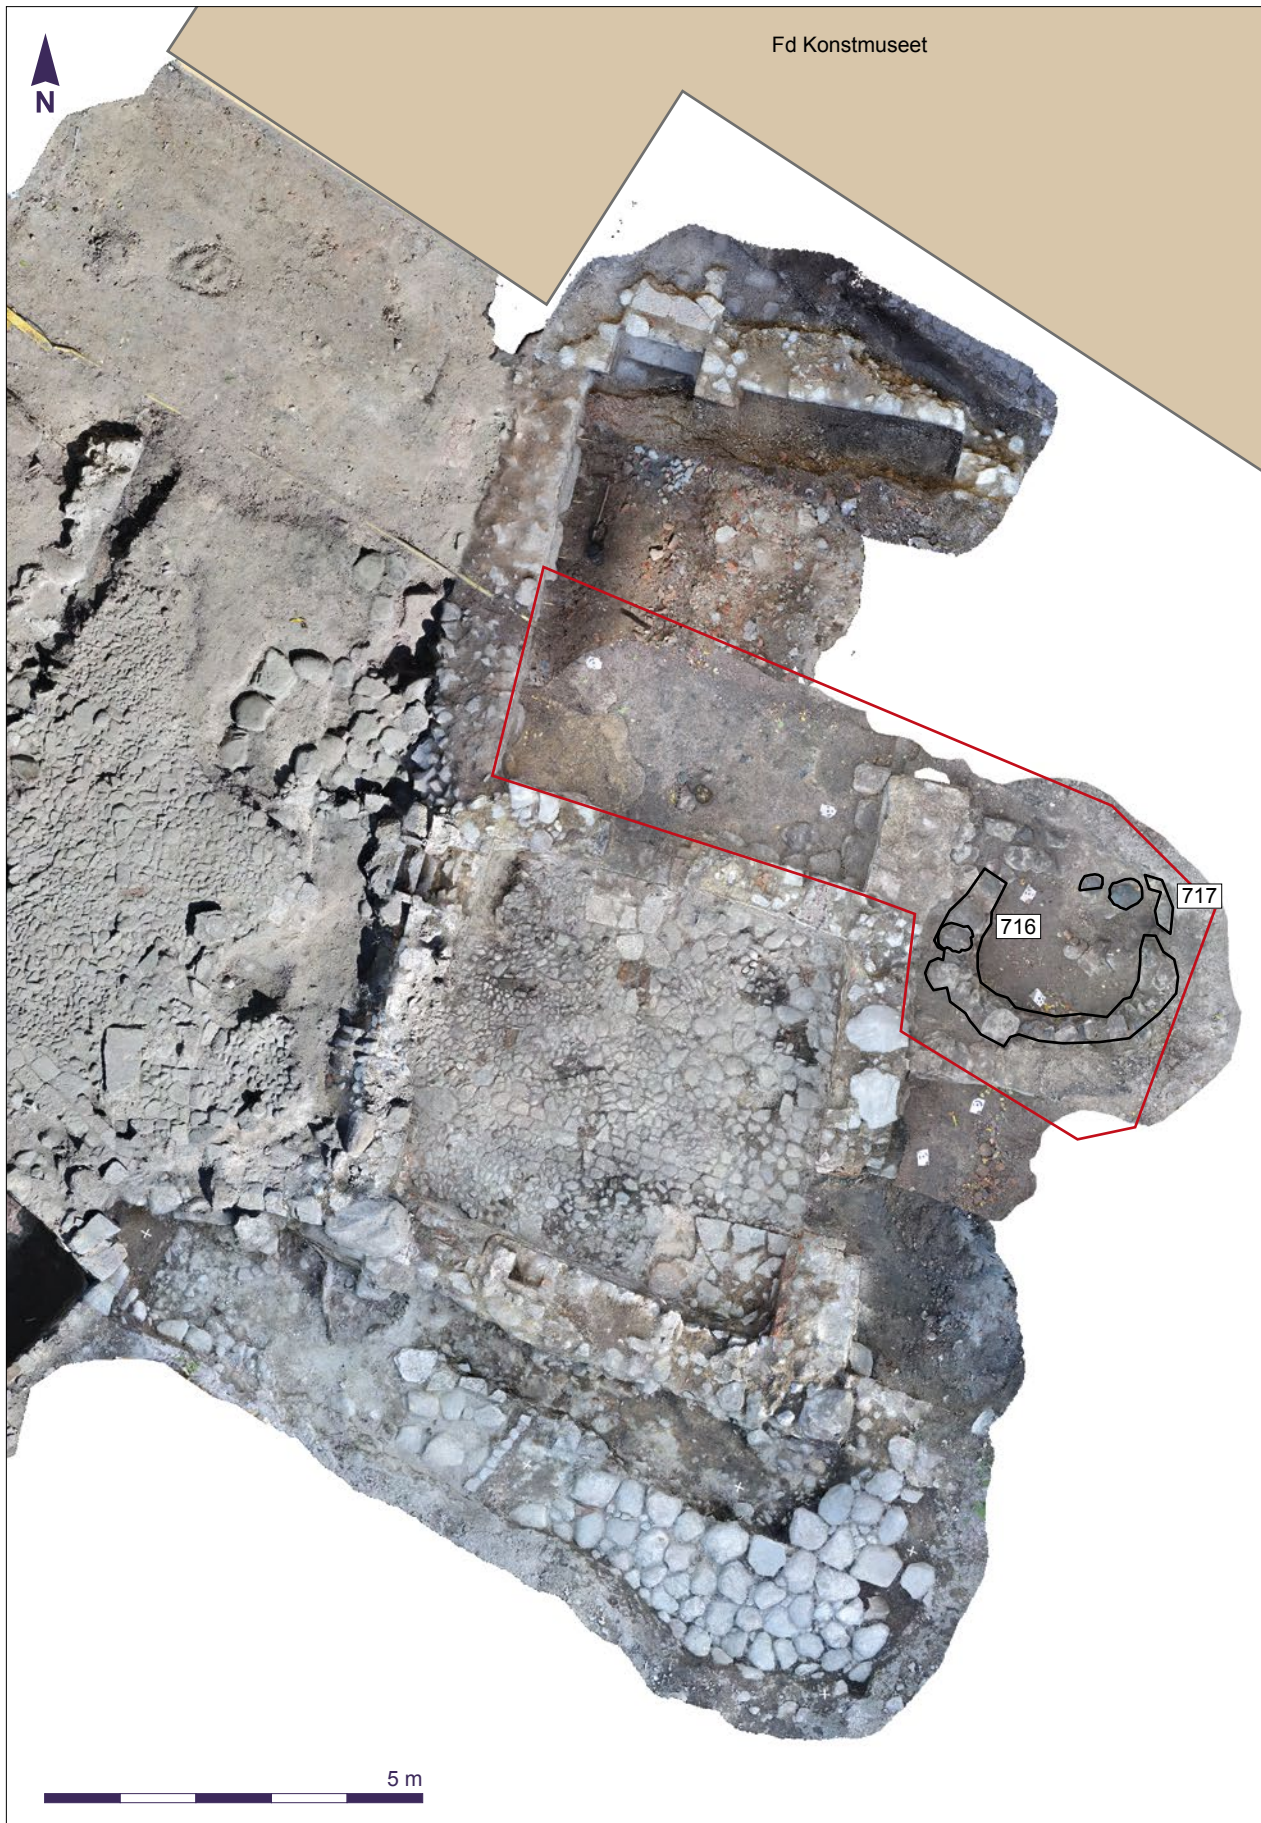
Figur 115. Läget för det schakt som togs upp i september 2016 samt jordkällaren 716=717. Skala 1:100.

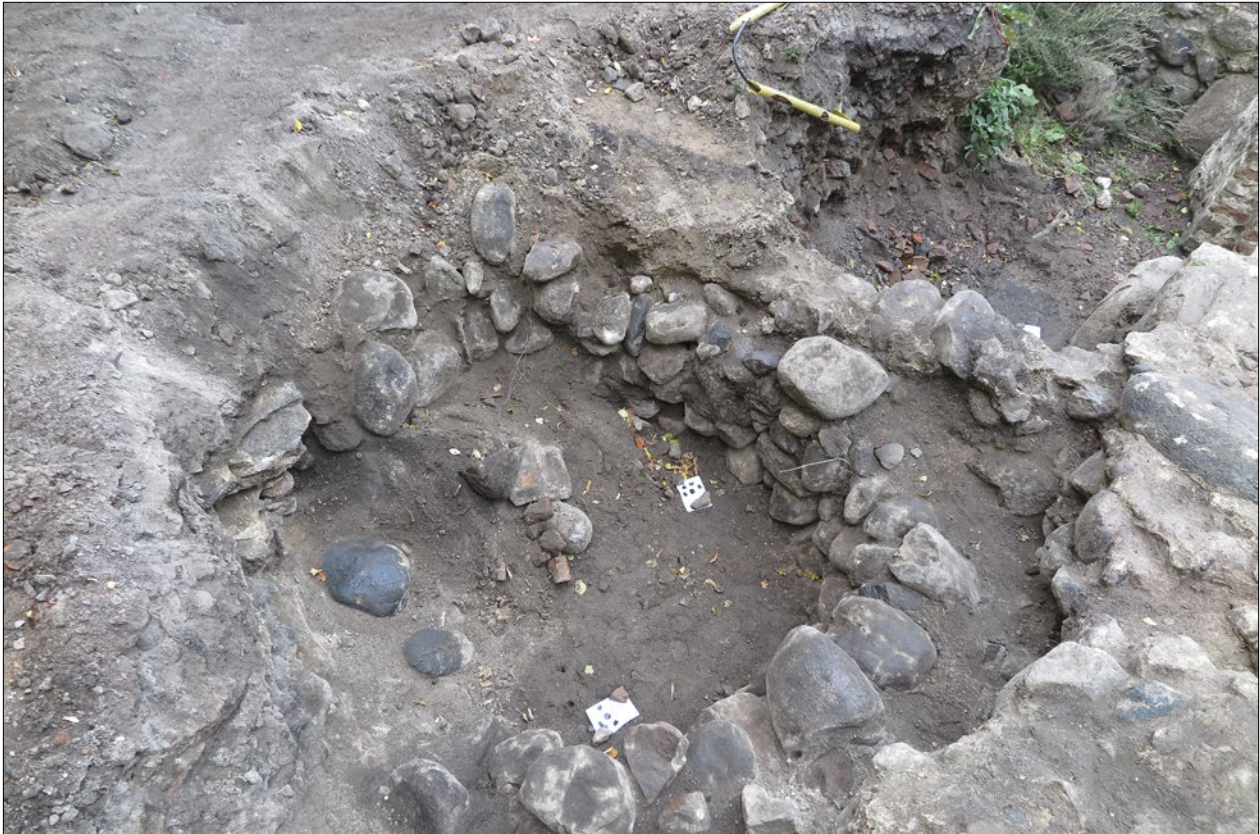
Figur 116. Jordkällaren 716=717 har anlagts upp mot byggnad F:s östra vägg 648=699 och dess sydöstra källares nordvägg 652, 714 och skadat båda två.

hårt gulaktigt kalkbruk, 717, som tolkats ingå i källaren. Sannolikt har den behövt förstärkas i denna del, som inte vilat mot murverken i byggnad F. Kallmuren är ”slarvigt” lagd, stenen ligger mer eller mindre lös, varför källaren inte grävdes i botten på grund av rasrisken.

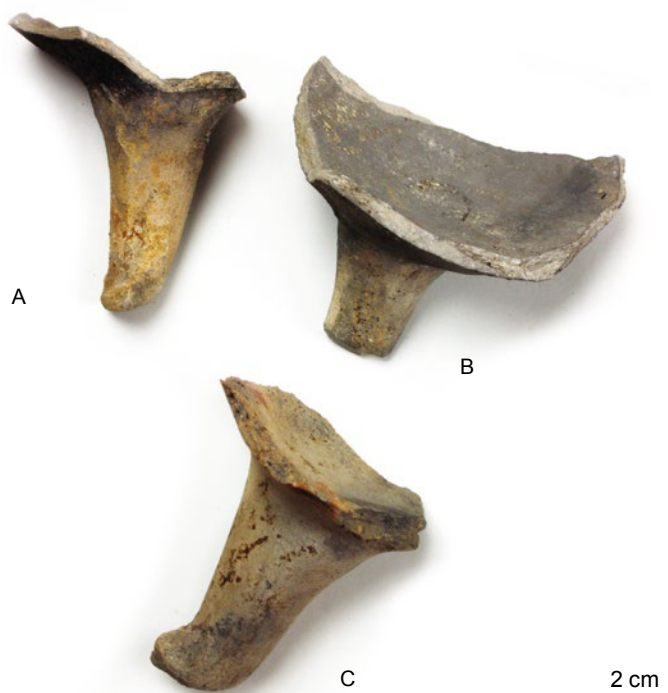
Figur 117. Yngre reduktionsbränt gods från kvarteret Valnötsträdet i Kalmar. Samtliga skärvor har tillhört trebensgrytor. A–B) fnr. 721 C) fnr. 742. Skala 1:2.
