# Valnötsträdet 8 Kalmar gamla stad

Rapport 2017:2  
Arkeologiska förundersökningar 2014–2016

Kalmar län, Småland, Kalmar stad och kommun,  
Valnötsträdet 8, fornlämning Kalmar 94

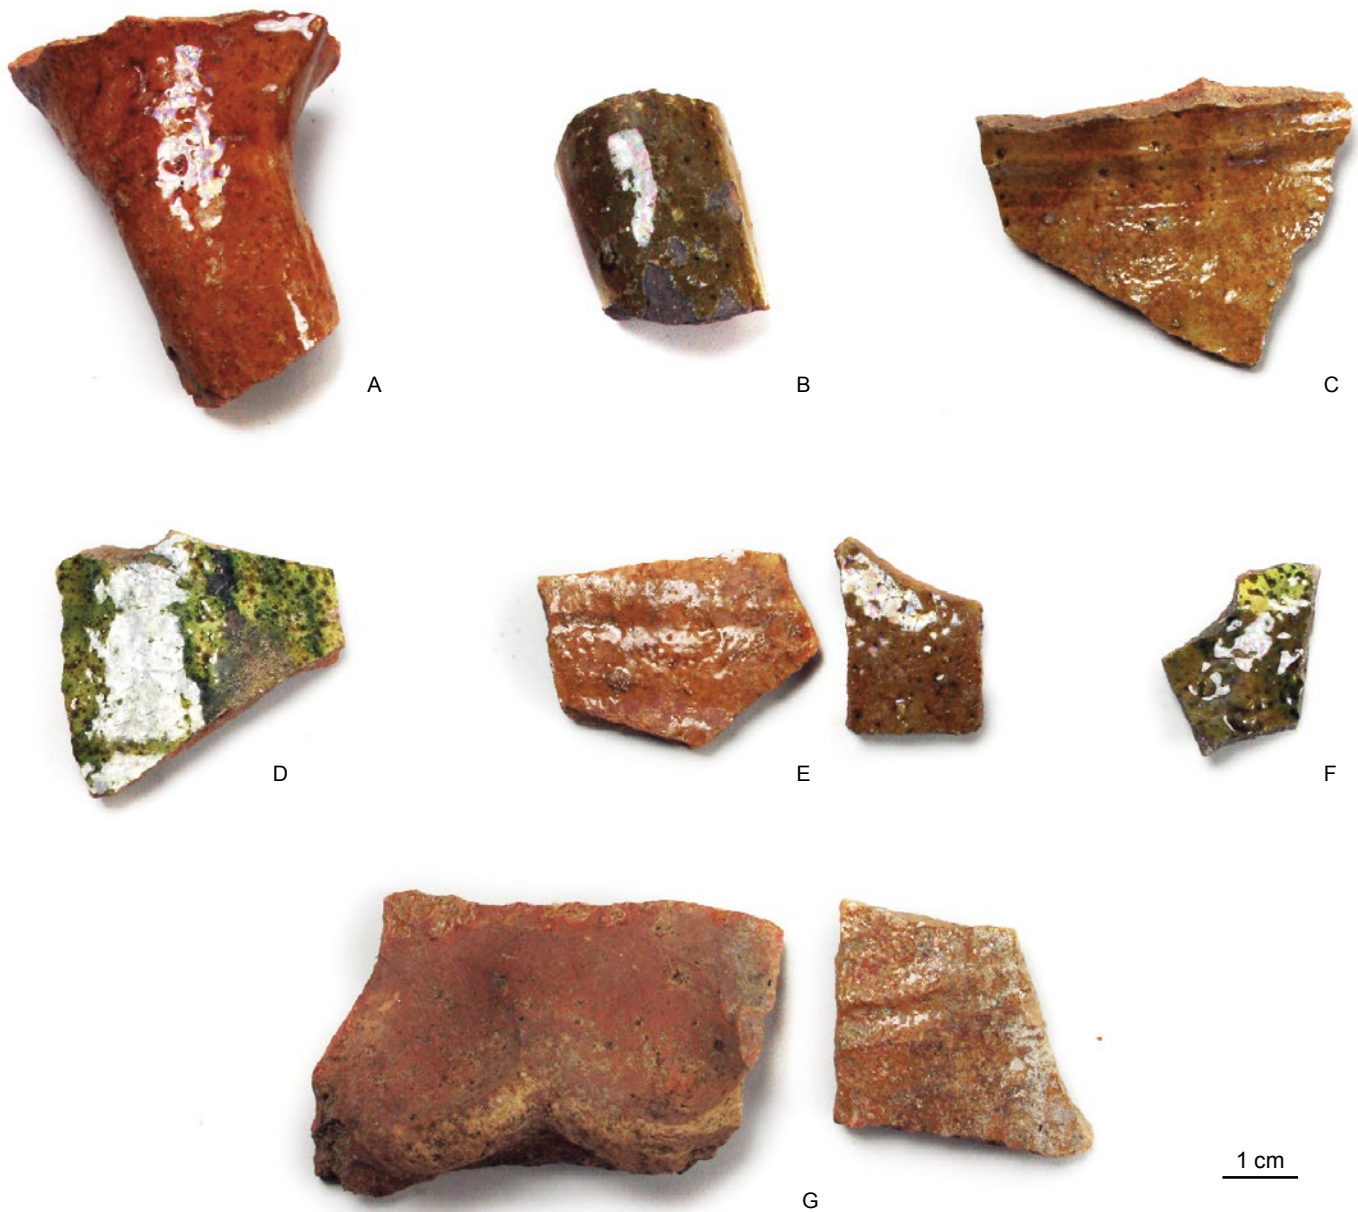
Figur 120. Exempel på yngre glaserat rödgods från Valnötsträdet. På bilden finns både skandinaviskt rödgods (E, G) och importerat (A–D, F). A) fnr. 741. B) fnr. 757. C) fnr. 714. D) fnr. 740. E) fnr. 735. F) fnr. 717. G) fnr. 713. Skala 1:1.

Kannorna som påträffats har haft bandhänklar (fnr. 741; 757) (fig. 119A, B) och tummade bottnar (fnr. 713; 733) (fig. 120G). Utifrån glasyrens färg och godsfärgen har kannorna tolkats vara från Sydskan-  
dnavien, Tyskland, Holland, Flandern och en skärva har klassificerats som Aardenburg från västra Holland (fnr. 714) (fig. 120C). Denna har en karateristisk grön glasyr på vit engobe.

En skärva (fnr. 712) i 435 har tydliga likheter med en som påträffades på Kalmar slott under år 2013. Skärvan har en rödgrön glasyr och är troligtvis från Holland. Det fanns även en skärva (fnr. 740) (fig. 120D) som troligtvis tillhört en kanna framställd i Brugge i nordvästra Belgien. Skärvan påträffades som lösfynd och den bör dateras till 1250–1325 (Linaa 2006:109).

I materialet fanns ytterligare två skärvor (fnr. 717) (fig. 120F) som bör vara från Holland eller möjligtvis Belgien, och dessa påträffades i lager 445. Keramiken är relativt ovanlig i norra Europa och skärvorna hade en mörkgrön glasyr och ett reducerat bränt gods.

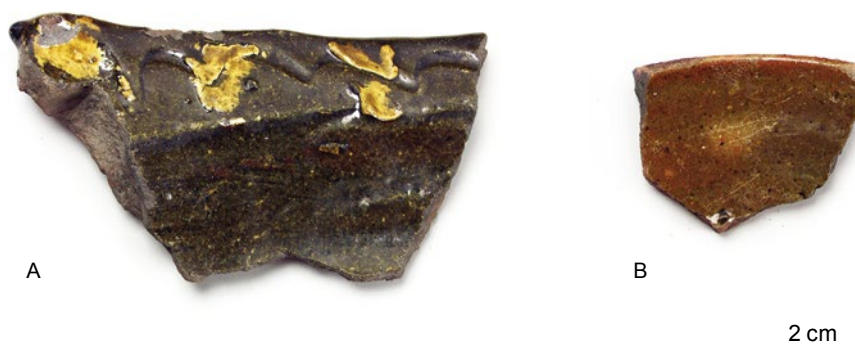
Figur 121. Två skärvor från droppannor/stekfat. A) fnr. 752 B) fnr. 762.  
Skala 1:2.

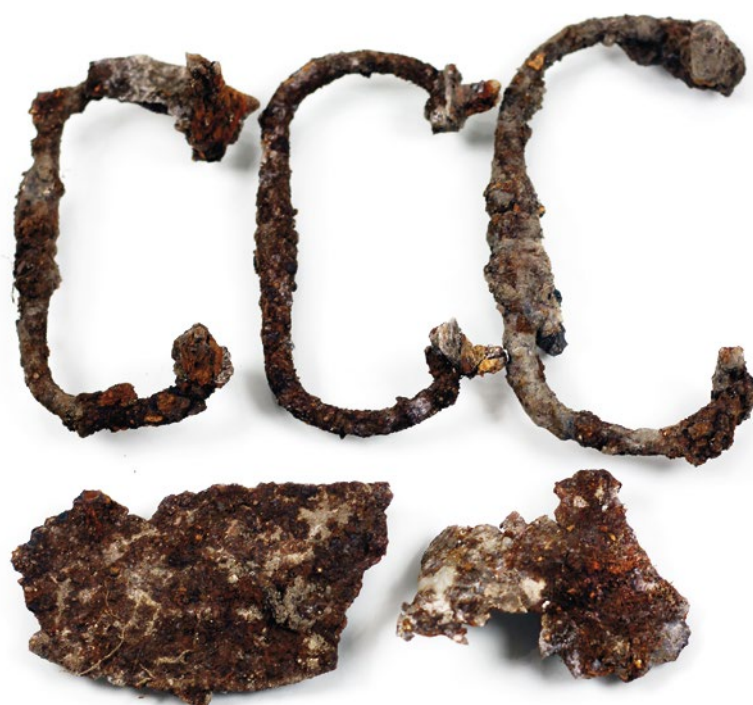
*Figur 122. Kistbeslag av järn (fnr. 878) samt tennfragment (fnr. 876) som kan ha tillhört kistor. Skala 1:2.*

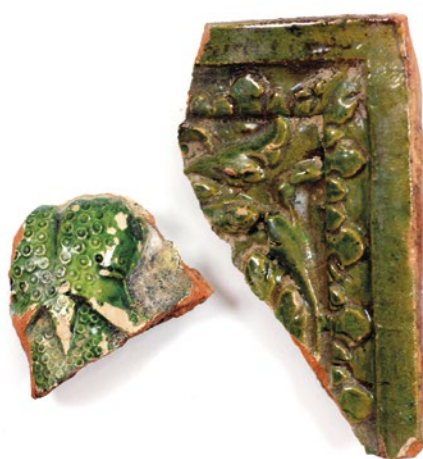
*Figur 123. Ugnskakel från 2015-års undersökning i kvarteret Valnötsträdet. fnr. 848. Skala 1:2.*

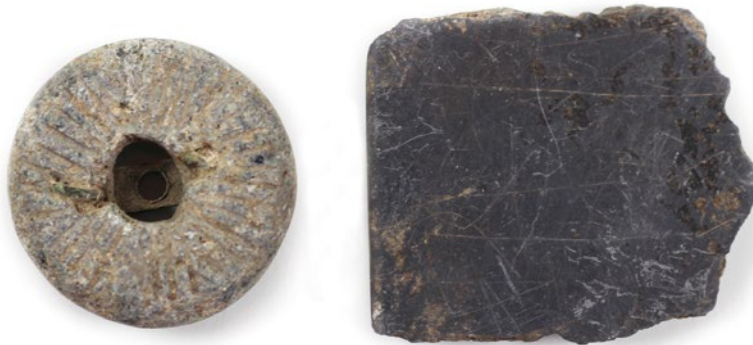
Figur 124. Täljstensföremål som kan ha använts som en vikt (F863) samt en skifferplatta (fnr. 862). Skala 1:1.

Två föremål (fig. 124) i olika typer av bergarter påträffades vid undersökningen år 2015. I Rosmans schakt från 1924, 517 framkom en skifferplatta (fnr. 862). Dessutom påträffades det ett runt föremål av täljsten (fnr. 863). Upptill på föremålet var det ornerat med streck och mitt på fanns ett litet bronsbleck med hål rakt igenom. Täljstensföremålet vägde 28 g och det kan ha använts som någon form av vikt.

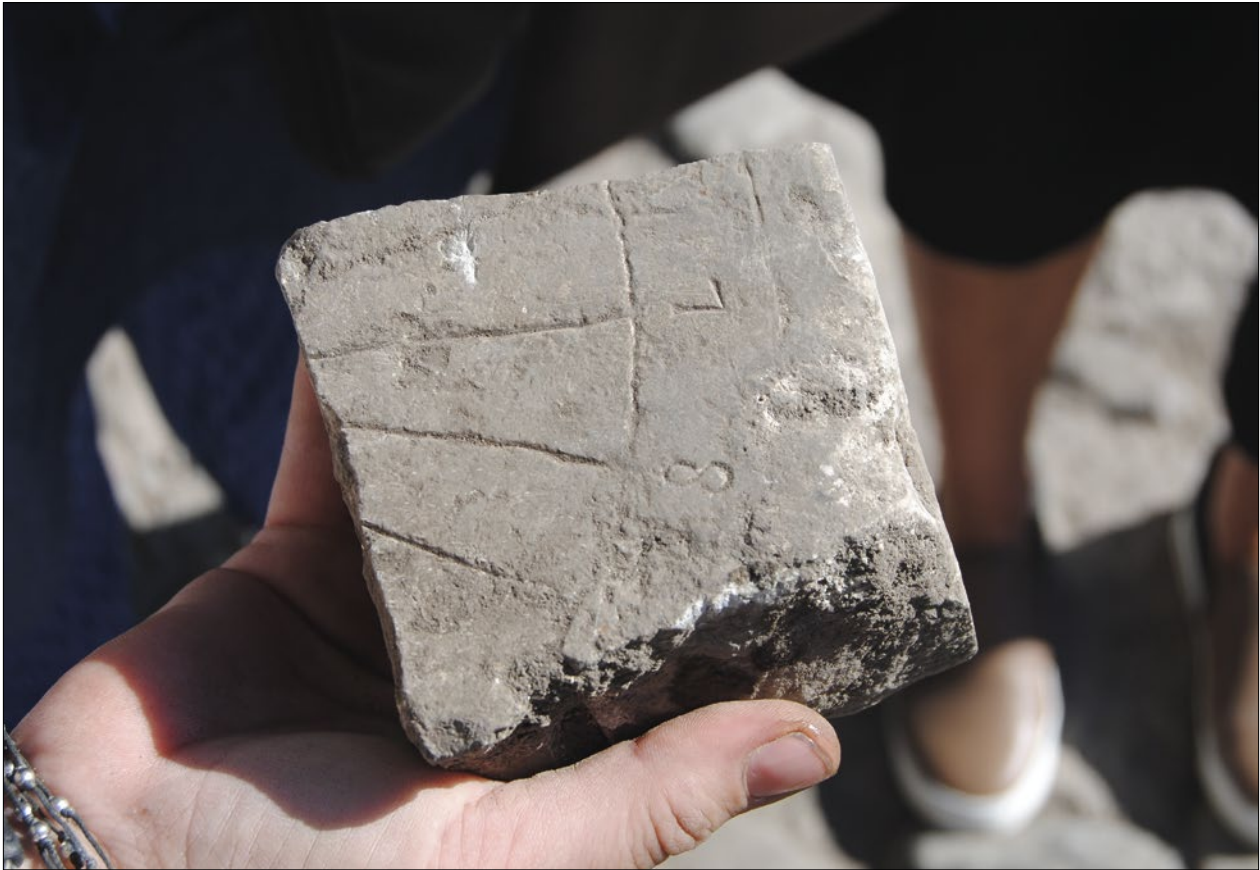
Figur 125. Det fragment av ett solur som påträffades vid de inledande schaktarbetena. Foto Anna Frank, Tengboms.

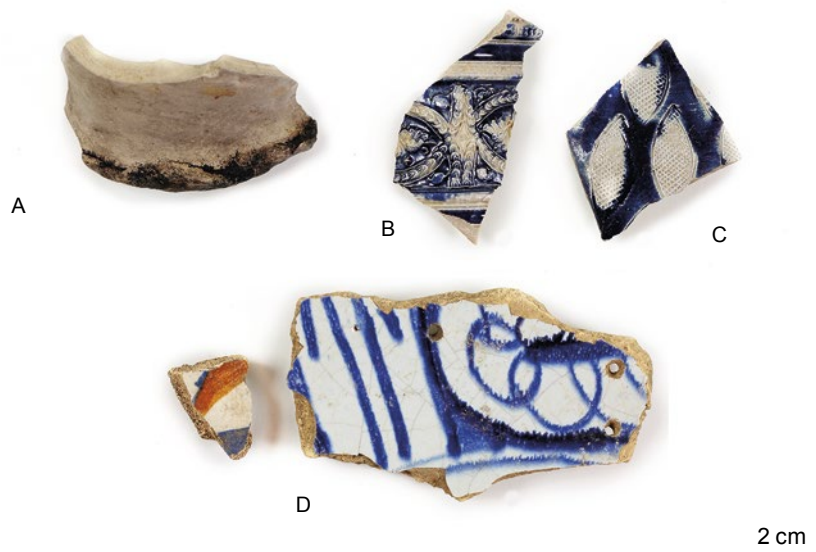
Figur 127. Stengods och majolika från kvarteret Valnötsträdet. A) Siegburg, fnr. 838. B) Westerwald, fnr. 837. C) Westerwald, fnr. 829. D) fnr. 812. Skala 1:2.

Det påträffades totalt nio stengodsskärvor. De framställningsplatser som identifierats är Westerwald (fig. 127 B–C), Siegburg (fig. 127 A) samt Frechen och av dessa dominerade Westerwaldkeramiken med

fem skärvor. Dessa skärvor var glaserade i blått och vitt och de kan dateras till 1600-talet. Till samma tidsperiod har den enda skärvan (fnr. 836) från Frechen förlagts. En större skärva Siegburg (fnr. 838) (fig. 127 A), som påträffades i Rosmans schakt, 537, har daterats inom perioden 1400 till 1650.

Tre skärvor från Rosmans schakt från 1924 (516=517) har bestämts som majolika (fnr. 812, 826). Skärvorna har tillhört två olika skålar varav den ena var perforerad med hål och den kan ha använts som en form av durkslag (fig. 127 D). Hålen var dock inte gjorda vid framställningen utan de var borrarade i efterhand. Majolikan har bedömts vara från Nederländerna.

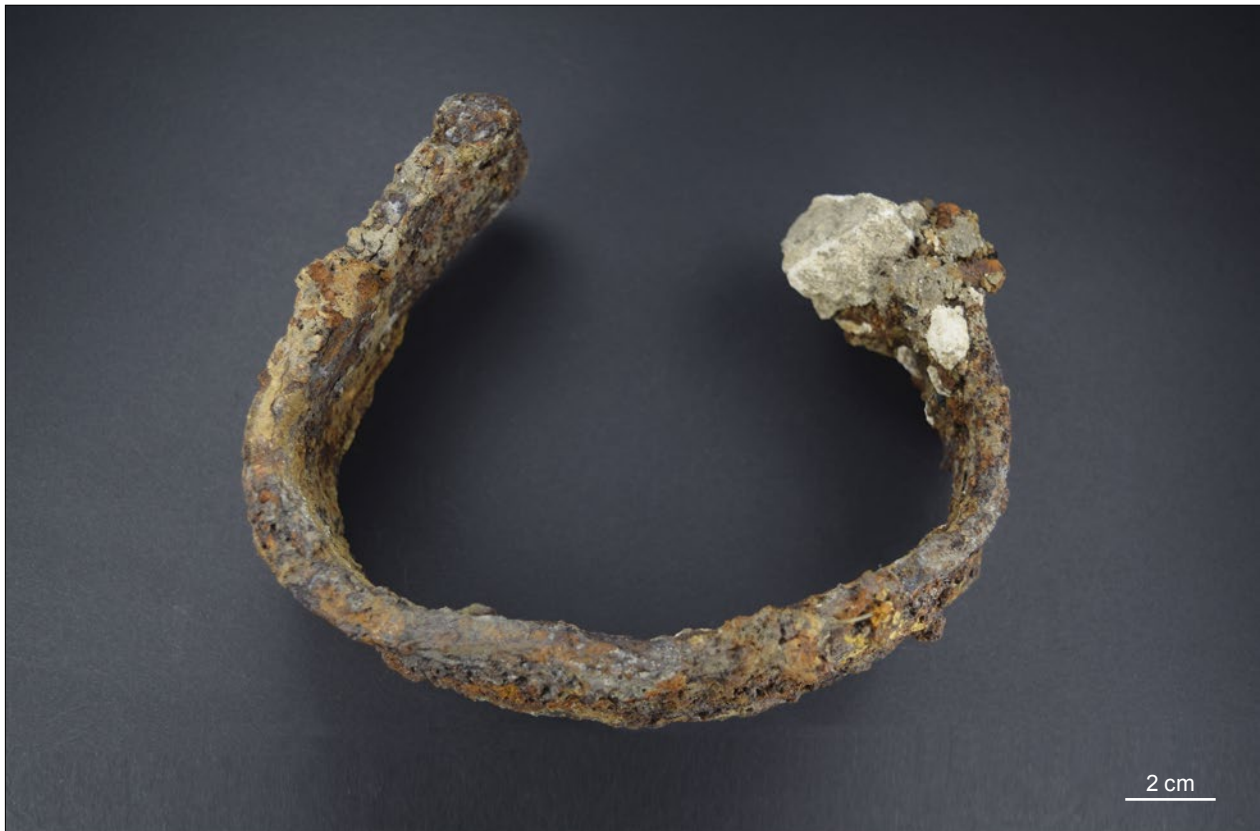
Figur 129. En kraftig stigbygel funnen i raseringslagren till byggnad Q.

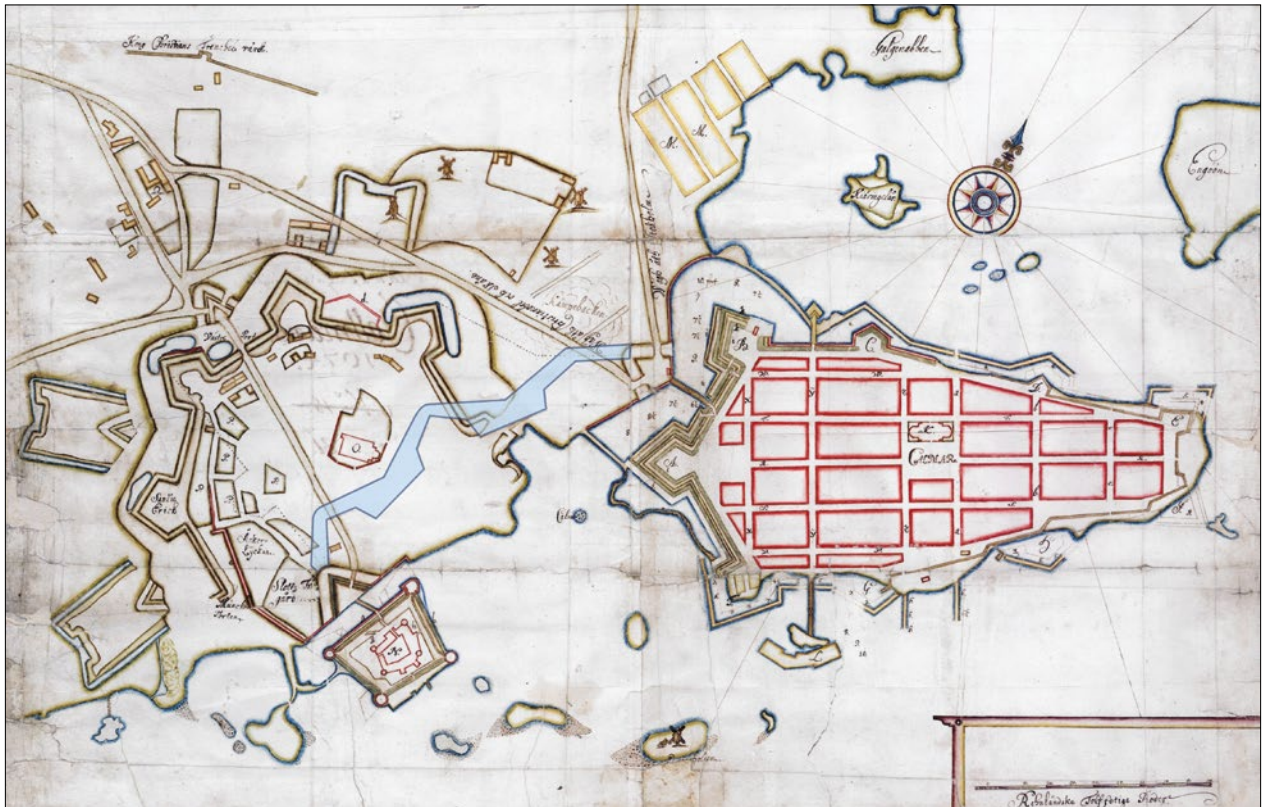
Figur 130. Dragningen av den vallgrav som föreslogs 1671 finns markerad på en karta från 1674, Nya och Gamble Calmare. Krigsarkivet 0424:058:153, efter Larsson m fl 2016. På bilden har markeringen förstärkts med blå färg.

syftningslinjer. Lämningarna bildar en rät linje som avviker från den medeltida bebyggelsen och som överensstämmer med den planerade vallgravens västra kant (fig. 33a–b). Några övriga konstruktionsspår, eller stenläggningar som kan knytas till de planerade bastionerna finns däremot inte.
