Öxnereds stationshus

Bebyggelsehistorisk uppsats, 7,5 hp
Bebyggelseantikvariskt program, årskurs 2

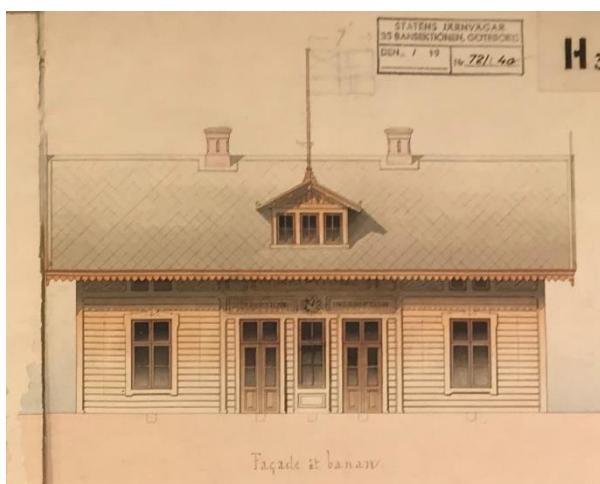
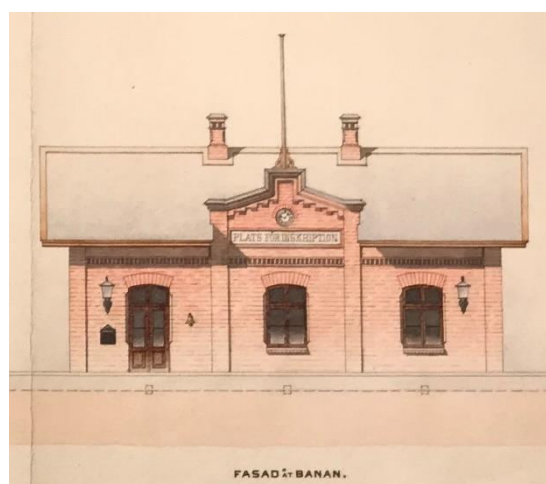
Fig. 7, 8 och 9. Jämförelse mellan stationshus klass 2 i sten (överst), klass 3 i trä (nedan till vänster) och klass 4 i sten (nedan till höger). Utklipp från typritningar från Riksarkivet.

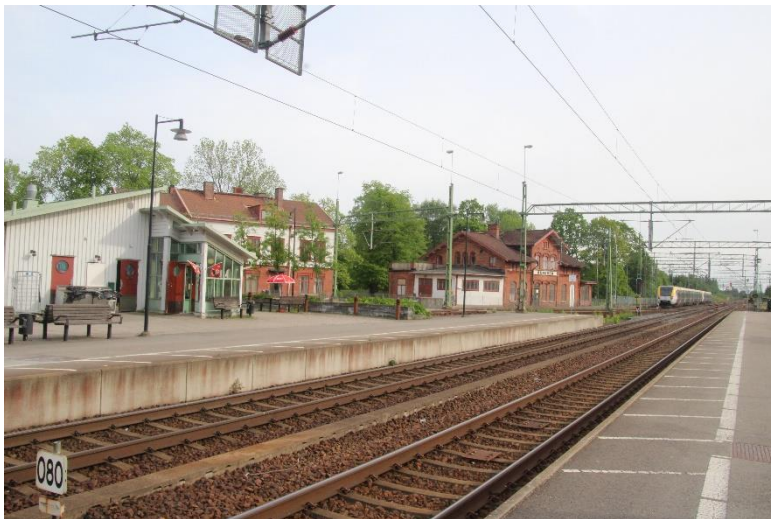
Fig. 12. Bild från maj 2018. Stationskiosken med väntsal syns längst till höger (jämför med bild på sida 8). Bakom kiosken skymtar det gamla järnvägshotellet. Fotot är taget i riktning mot Göteborg med spåren från Karlstad i förgrunden. Tåget har just startat från den andra perrongen bakom kiosken svängt in på linjen mot Göteborg framför stationshuset.

Stationshuset ligger mitt framför platsen för det gamla spårkrysset, i svängen där järnvägen från Vänersborg ansluter till järnvägen mellan Göteborg och Karlstad i spetsänden av perrongerna. Granne med stationshuset i riktning mot Vänersborg ligger det gamla järnvägshotellet, en byggnad med bottenvåning i tegel och övervåningen i trä. Bakom dessa ligger järnvägsparken som idag består av en grasmatta med några höga lövträd och en grusad rundfart som leder fram till stationshuset. På andra sidan parken mot söder ligger några trävillor som uppfördes som arbetarbostäder av BJ. Övriga bevarade byggnader som hör till stationen, bland annat ett lokstall, ligger på andra sidan spåren i väster och syns knappt från stationsområdet.

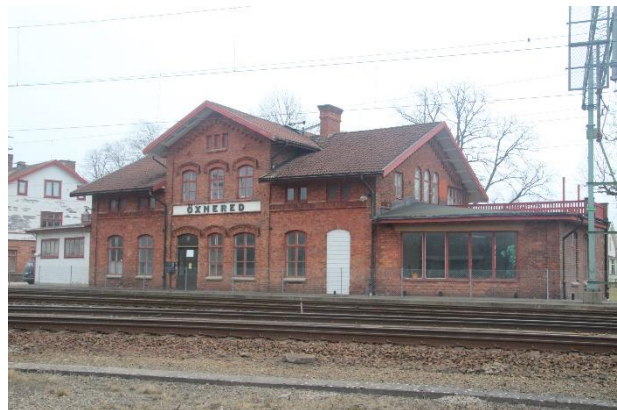
Fig. 14. Fasad mot framsidan. Fotot är taget i april 2018.

Stationsnamnet finns i ett putsat fält inramat av en enkel rad utskjutande tegelsten precis under övervåningens fönster i mittendelen. Bokstäverna ser ut att vara i kopparplåt och sticker ut från fasaden. I linje med stationsnamnet finns på båda sidodelarna en rad med tegelsten murad i strömskift, det vill säga tegelstenarna är stående och något vridna så att de bildar ett

sågtandsmönster. Ännu en utsmyckning finns i form av två försänkta fyrpass placerade mitt ovanför de yttre fönstren i mittendelens övervåning.

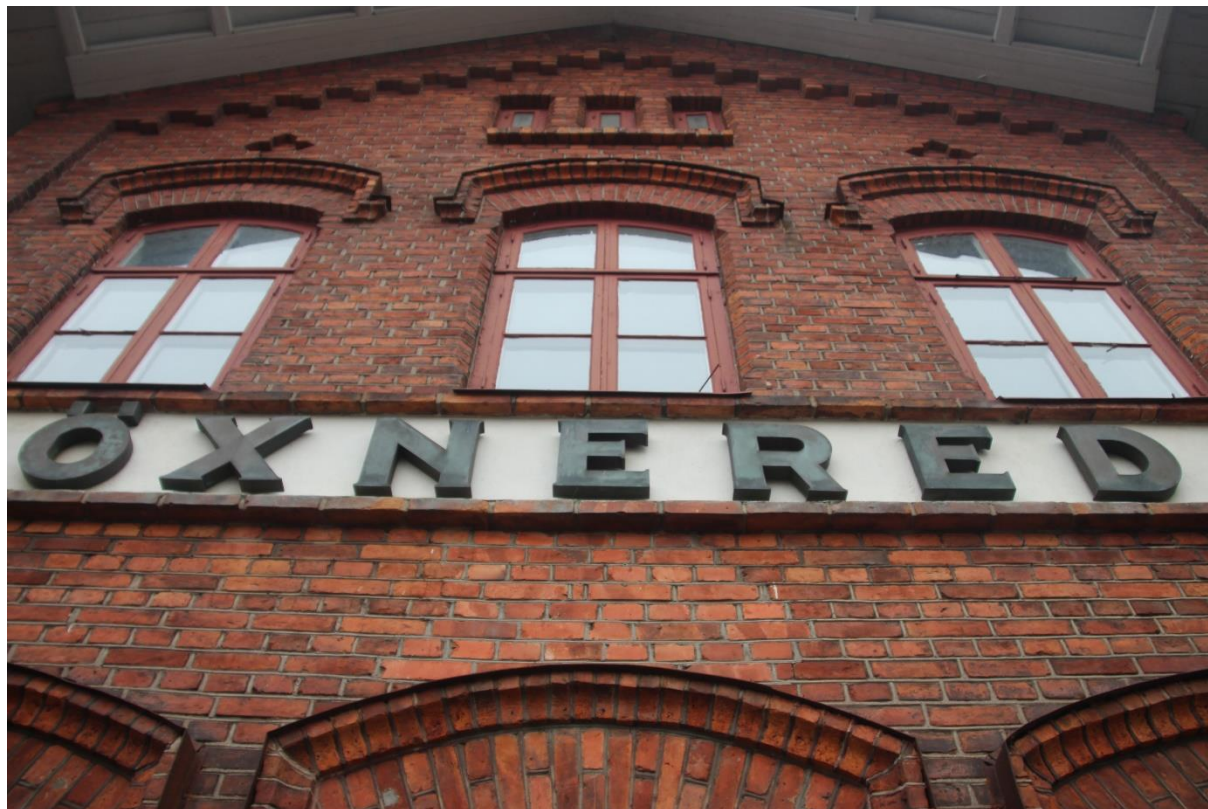
Fig. 15. Stationsnamnets grönoxiderade kopparbokstäver syns tydligt mot den ljusst putsade bakgrunden. I bilden syns också de vackert formade tegelstenarna ovanför fönstren och de två försänkta fyrpassen. Fotograferat i april 2018.

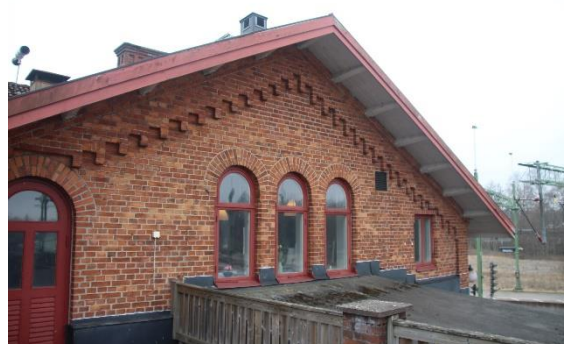
Fig. 16. Fasad mot norr. Fotograferat i april 2018.

Nedervåningen har närmast parksidan en tegelfasad på den del som kröns av en takbalkong. Denna del tar upp en tredjedel av fasadens bredd och har risaliter i kanterna som övriga stationshuset genom att större delen av fasaden är något djupare. I mitten av tegelfasaden sitter ett stort treluftsfönster med två stående fönsterbågar och en liggande överst. Fönstret kröns av en rakt murad avlastningsbåge och har fönsterbleck i plåt. Övriga fasaden består av vitmålad liggande träpanel med rödmålade taklister, hörn och fönsterkarmar. Trädelen har en låg betongsockel. I fasadens mitt, mot tegeldelen, finns en bred

dubbeldörr i trä med ett fönster i vardera dörr. Ovanför dörren sitter tre enlufts-fönster. Till höger om dörren finns ett trelufts-fönster med tre rektangulära stående rutor.

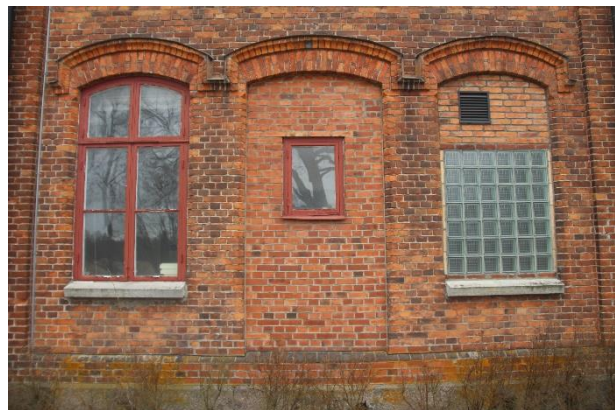
Fig. 18. Mot parken har den gamla entrédörren murats igen och en av fönsterbågarna har ersatts med betongglasblock. Fotograferat i april 2018.

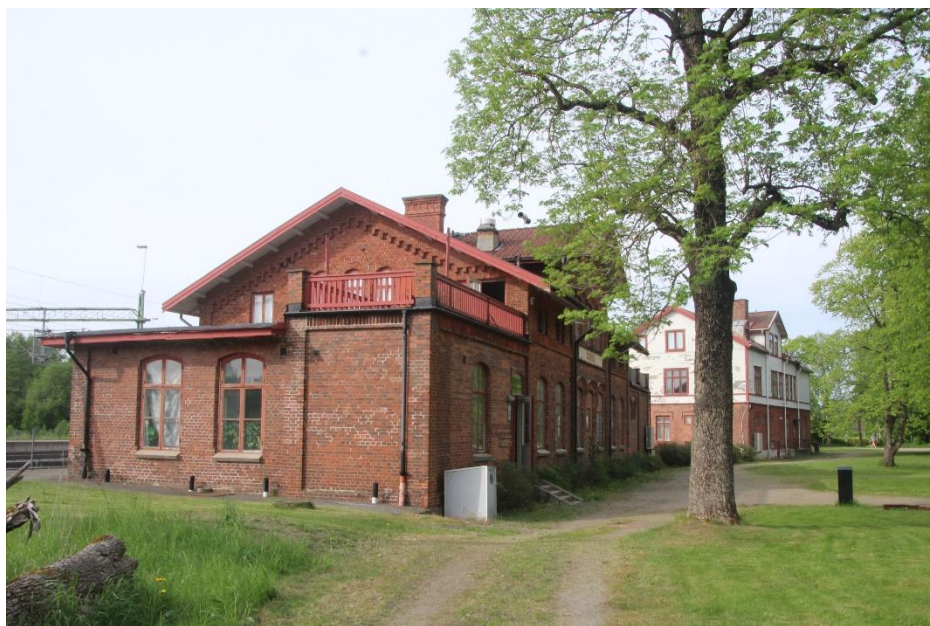
*Fig. 19. Södra gaveln.
Det gamla hotellet syns
i bakgrunden.
Fotograferat i maj
2018.*

Övervåningens fasad har i mitten tre tvåluftsfönster med rundbågiga valv precis som på den andra gaveln. Även tvåluftsfönstret i hörnet närmast spåret är likadant som på andra sidan. Dock saknar det avlastningsbåge. I anslutning till balkongdörren sitter ett stort treluftsfönster med sex rektangulära stående rutor. Balkongdörren i rödmålat trä har även den fyra stående rektangulära rutor i ett fönster med korspröjs. Balkongdörren och det intilliggande fönstret kröns av en gemensam rak avlastningsbåge. Ovanför denna har den murade tandfrisen fått en 45-gradig vinkel för att ge plats för dörr och fönster.

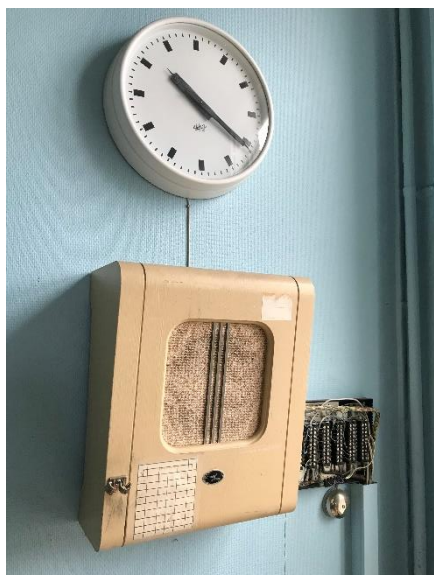
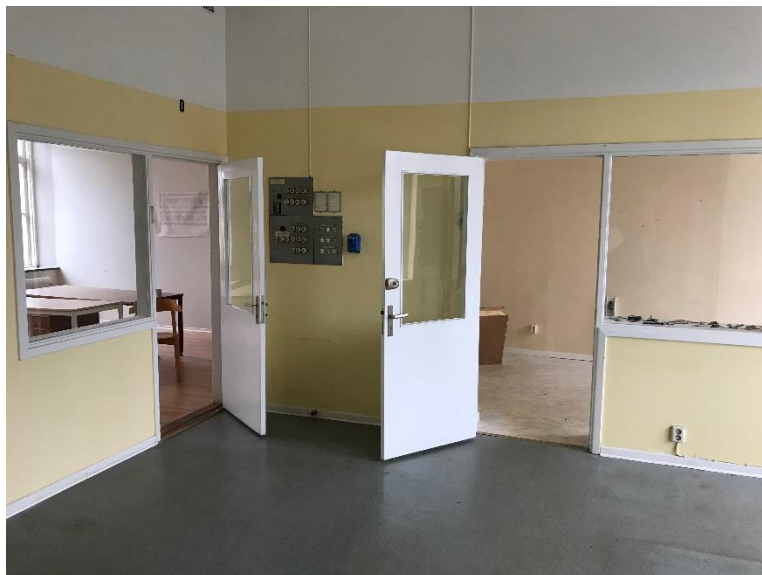
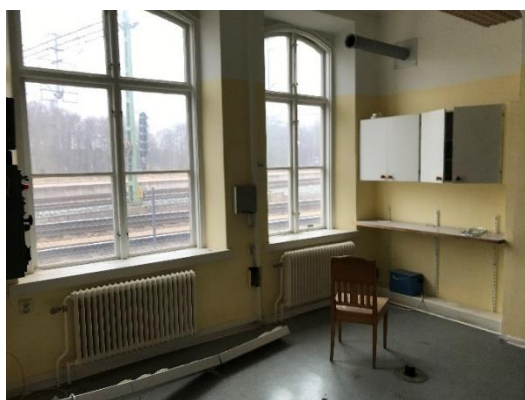
Fig. 20, 21 och 22. Bilder från bottenvåningens utrymda kontorslokaler. Rummet innanför dörren till vänster i bilden ovan benämns som "expedition" på en ritning från 1957 (se fig. 41). Rummet innanför dörren till höger benämns som gods- och biljettexpedition och har haft en lucka i väggen in till väntsalen. Rummet med stolen är den gamla tågexpeditionen. På ritningen från 1957 är skrivbord för totalt åtta personer utritade i dessa rum vilket ger en bild av bemanningen på en station av denna storleken för 50 år sedan. Klockan och högtalaren sitter på väggen i ett rum som benämns "relärum" på ritningen. Fotograferat i april 2018.

Större delen av bottenvåningen inrymmer tomma kontors- och teknikutrymmen från den tid då Banverket och senare Trafikverket fortfarande hade verksamhet i byggnaden. Dessa lokaler ligger i utbyggnaden mot norr och i ungefär tre fjärdedelar av ursprungliga byggnaden. En del fasta inventarier och lösa kontorsmöbler finns kvar, men i princip är denna del av byggnaden utrymd. Den gamla godshallen i träutbyggnaden mot norr används idag av fastighetsskötaren som garage för en åkgräsklippare.

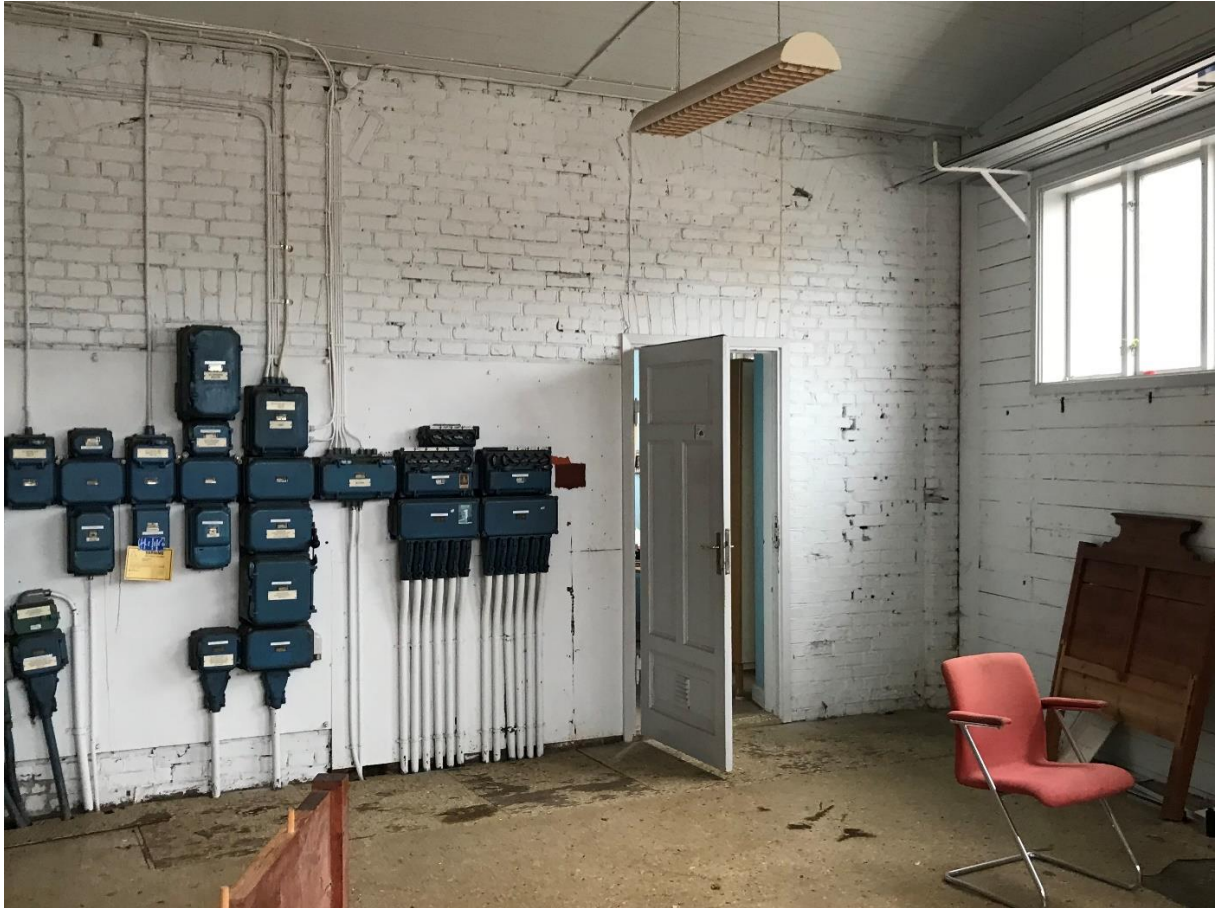
Fig. 23. Godshallen i norra tillbyggnaden från 1906. Precis ovanför de blå elinstallationerna kan man se en rak avlastningsbåge i tegelväggen som innan utbyggnaden var yttervägg. Troligtvis har det suttit en likadan dörr där som den till höger i bilden. Precis under taket finns två segmentsbågvalv som är rester efter fönstren som satt här innan utbyggnaden. Fotograferat i april 2018.

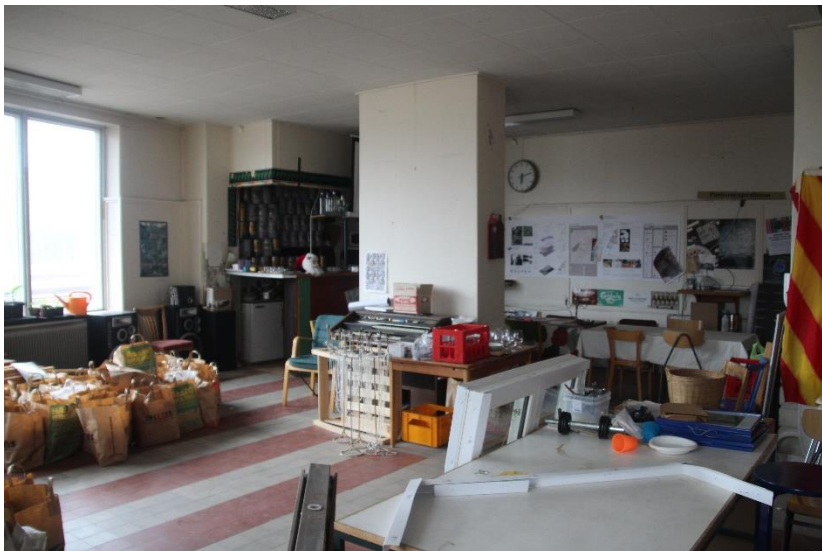
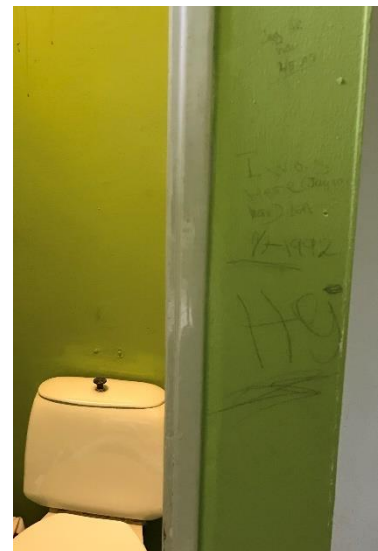
Fig. 24 och 25. Väntsalen används idag som "pub" och förråd. Pelaren i mitten av rummet är en del av den gamla ytterväggen som i övrigt revs vid en ombyggnad på 1950-talet. Biljettluckan in till gods- och biljettexpeditionen har suttit bakom anslagstavlorna. Bakom bardisken har det funnits en dörr ut till perrongerna. I den gamla damtoaletten i anslutning till väntsalen finns fortfarande klotter daterat 1/7-92 och 2/5-93. Fotograferat i april 2018.

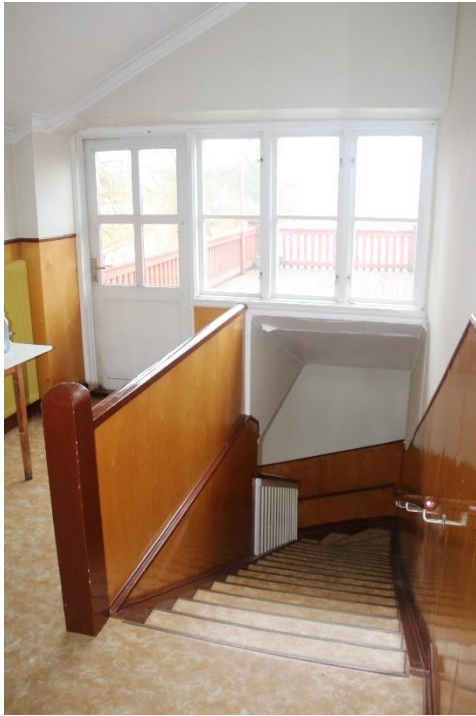
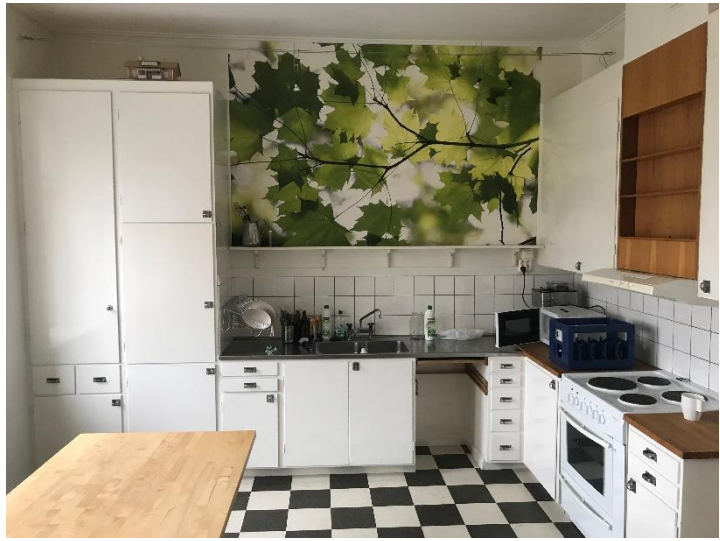
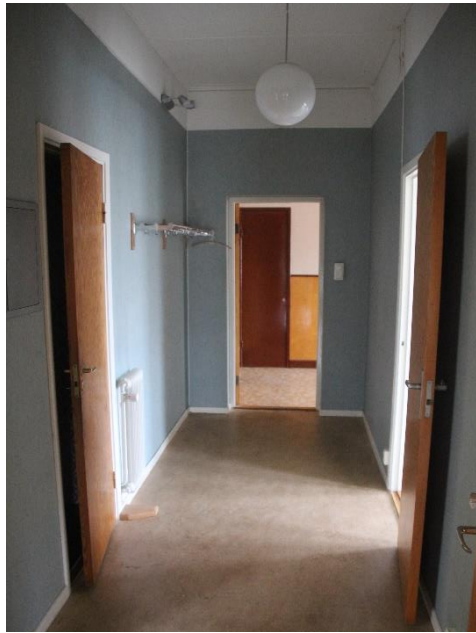
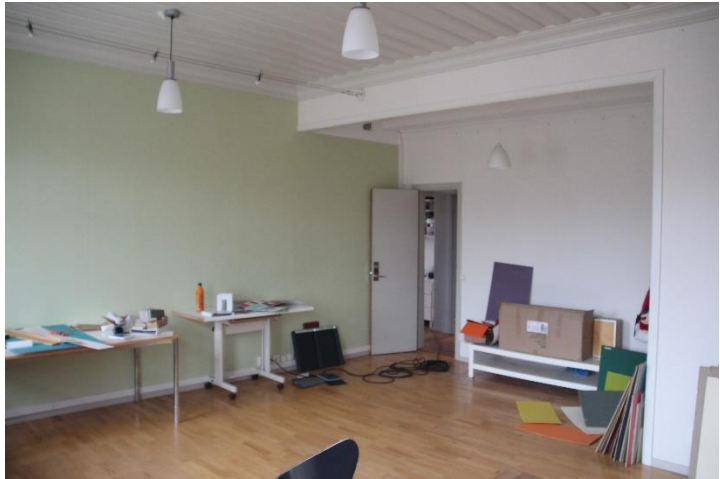
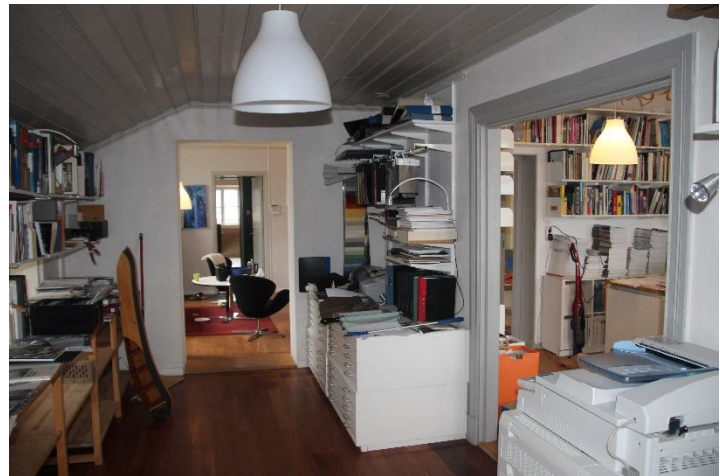
Fig. 27 - 34. Bilder från övervåningen.
 Överst t.v. trapphuset och södra takbalkongen.
 Överst t.h. lägenhetens kök med skåpluckor
 från 1950-talet.
 Ovan och mitten t.h. lägenhetens hall och stora
 sovrum. Ritningens klädkammare har blivit
 alkov och fått en dörr in till kontoret.
 Till höger, arkitektkontorets kopieringsrum i det
 rum som tidigare var dusch- och tvättrum.
 Genom dörren rakt fram syns pentryt och till
 höger själva kontoret.
 Fotograferat i april 2018.

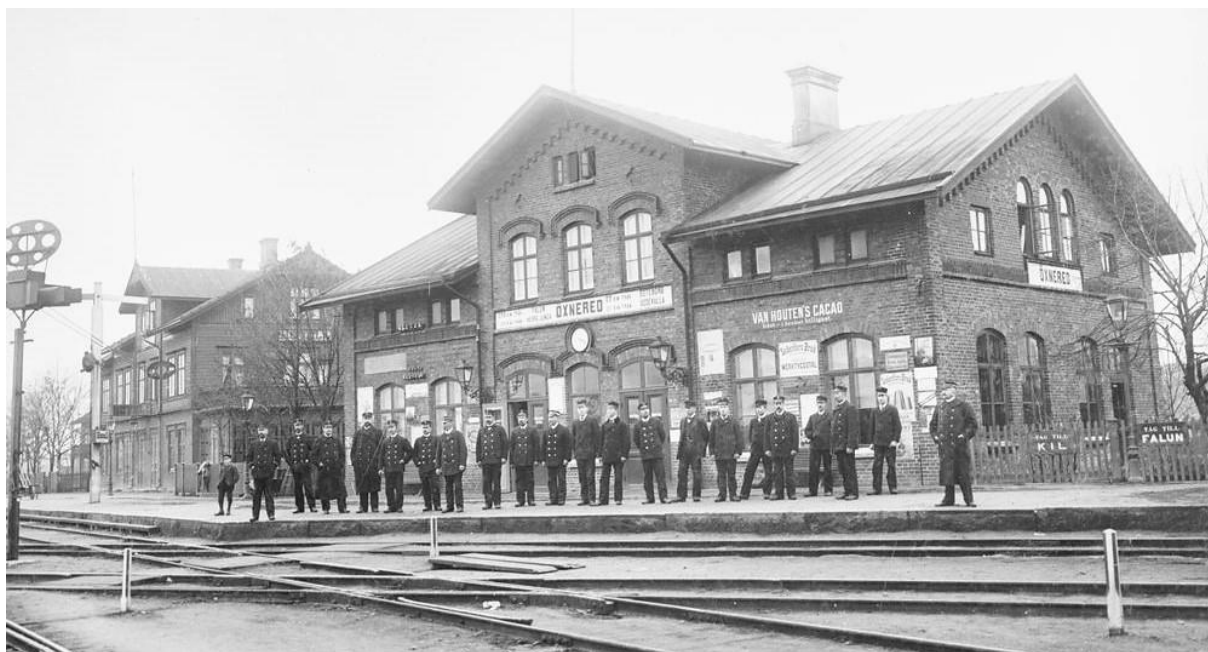
Fig. 35. Tjugoen järnvägsmän (och en liten kille) står uppställda framför stationshuset 1905. Uniformsknapparna ser ut att blänka. Köksfönstret i lägenbeten är öppet för vädring. Stationshuset är ännu inte tillbyggt utan har kvar sin ursprungliga exteriör som känns igen från typritningen. Järnvägshotellet i bakgrunden har kvar sin veranda på gaveln mot stationshuset. I förgrunden syns spårkryssen mellan Bergslagsbanan och UVHJ.

Notera även att stationshusets fasad är täckt av olika anslag, bland annat reklam för "Van Houtens cacao".

1905 -Bild på stationshuset som det såg ut strax innan första belagda ombyggnaden runt 1906.

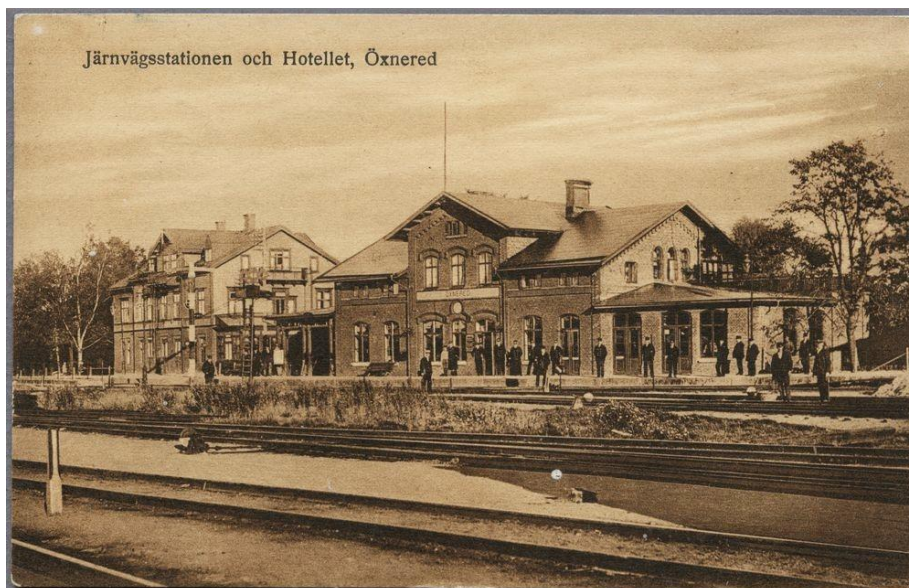
Fig. 39. Öxnered station 1920. Södra tillbyggnaden bör vara helt ny. Taket är fortfarande av plåt. Även på denna bild finns 21 uniformerade män i uniform. Kanske var ordinarie styrka på stationen 21 personer.

1920 – 1936 -Någon gång mellan dessa år byttes plåttaket ut mot ett tegeltak. På ett fotografi från 1920 (fig. 39) har stationshuset fortfarande ett glänsande nymålat plåttak. På ett annat foto från 1936 (fig. 40) syns att stationshuset då har tegeltak. Man får i och med takets skick på fotot från 1920 förmoda att taket byttes närmare 1936 än 1920. I bilden från 1936 ser man också att järnvägsparken är välskött och att det finns en rabatt längs med stationshusfasaden med bland annat murgröna.

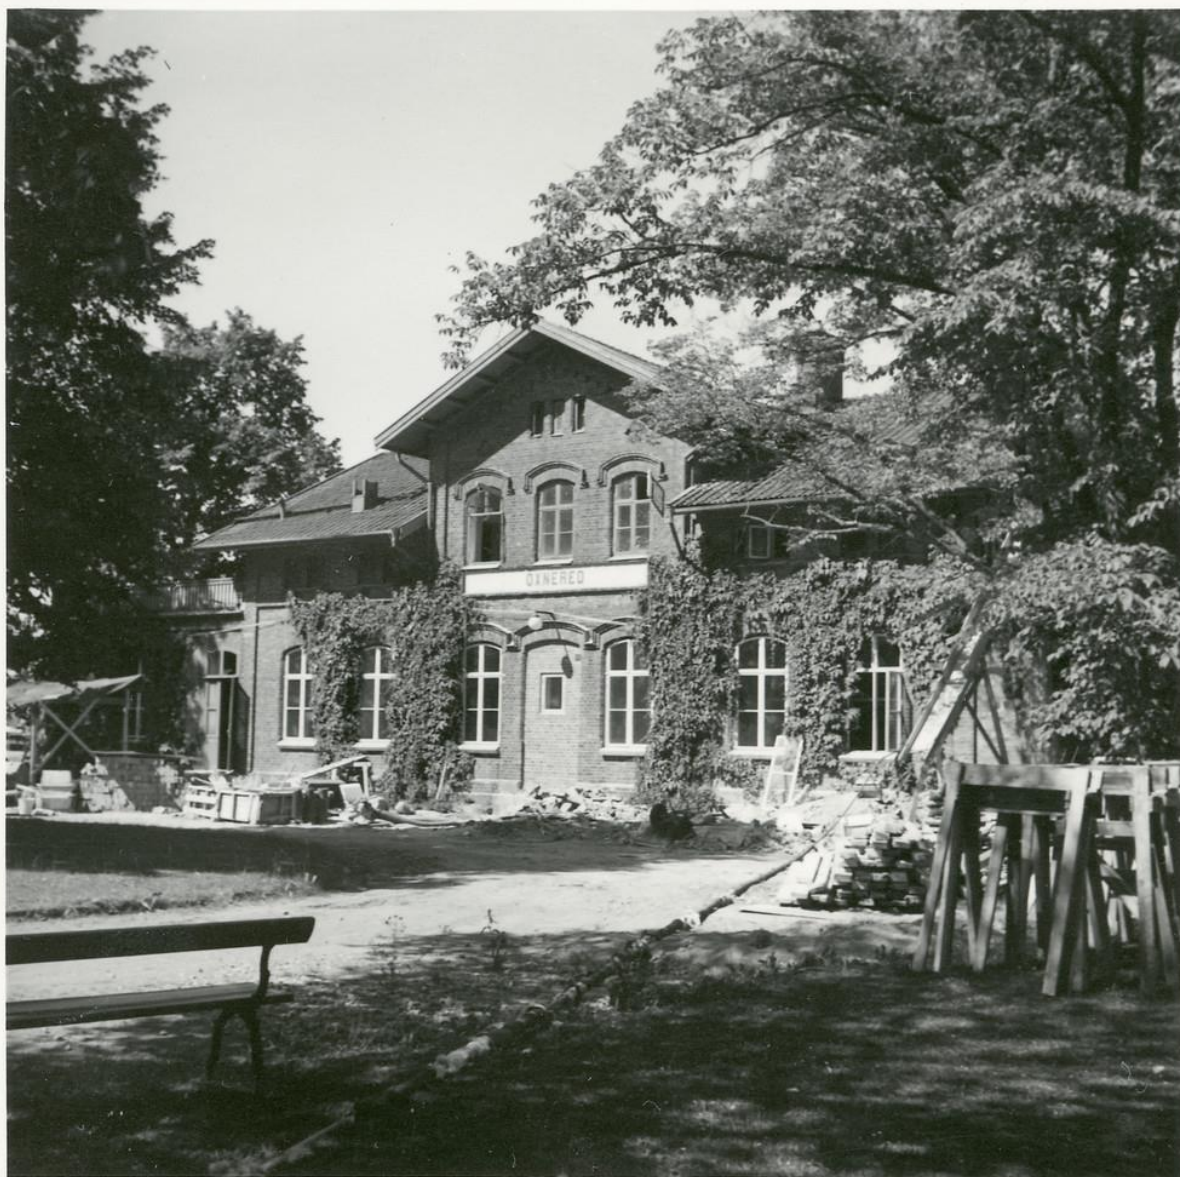
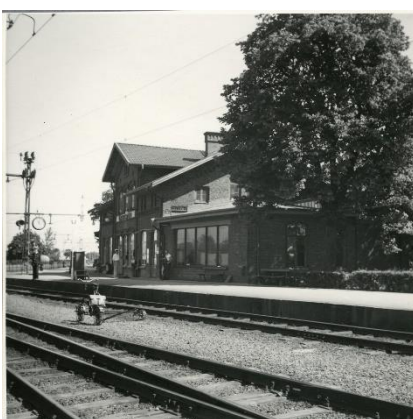
Fig. 42, 43 och 44.
Tre foton daterade 1955, men det torde vara ombyggnaden på ritningen från 1957 som pågår på övre bilden. Mittdörren ser ut att vara nyligen igenmurad och trappan är borta. På bilden närmast till vänster syns de nya stora fönstren in till väntsalen och rälsen är fortfarande på behörigt avstånd från byggnaden jämfört med idag.

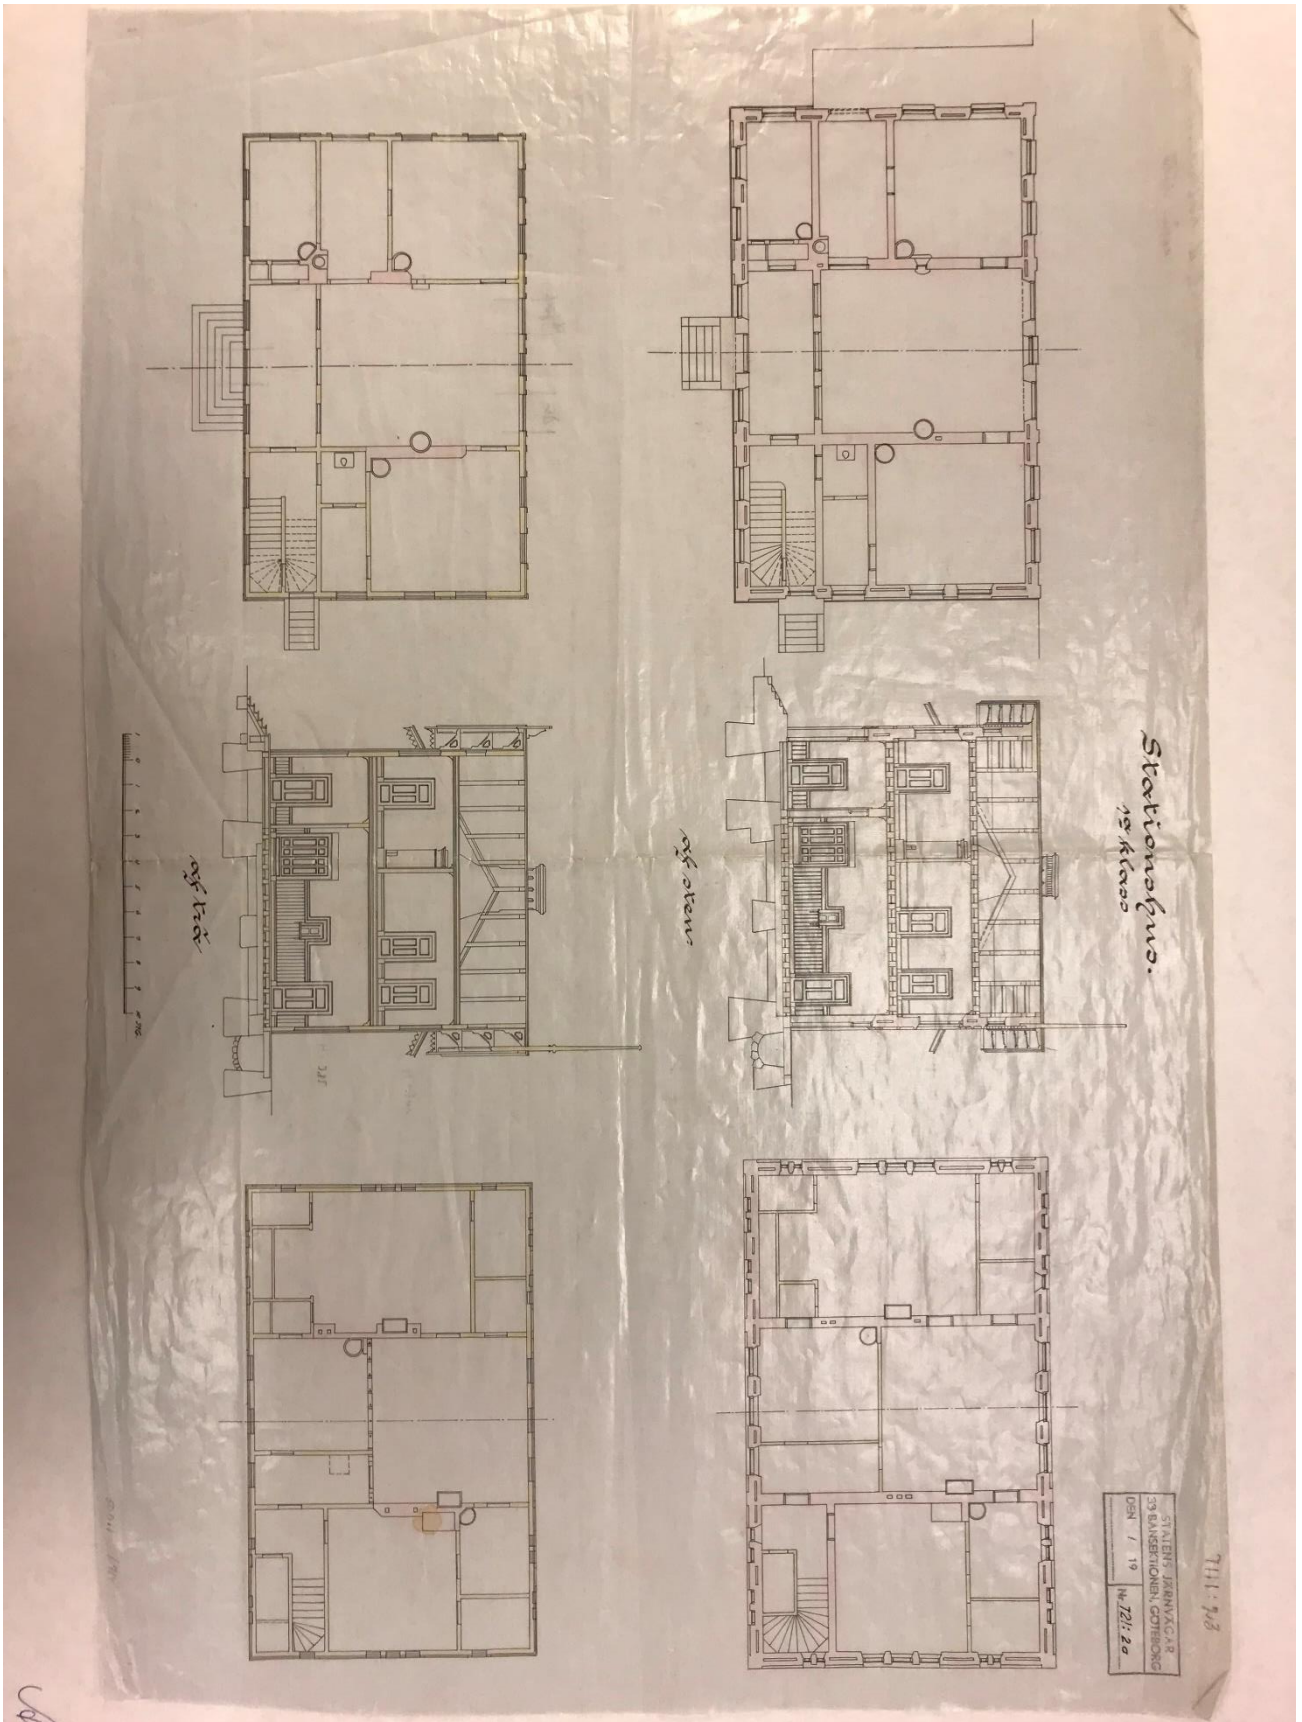
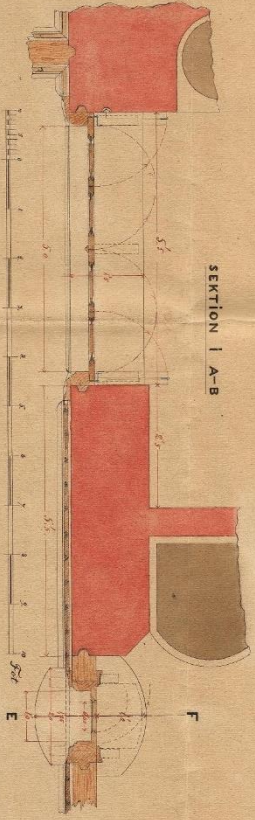
Bilaga 1:

RITNING till VÄGGÖPPNINGAR för RENGÖDSINLETTNING och BILJETFÖRSÄLJNING i 1^o KL. STATIONSHUS PÅ LANDET.

SEKTION I C-D

SEKTION I E-F

SEKTION I A-B
