KINNEKULLEBANANS JÄRNVÄGSPARKER

Undersökning och kulturhistorisk värdering av stationerna Blomberg, Forshem och Österäng

Uppsats för avläggande av filosofie kandidatexamen med huvudområdet kulturvård med inriktning mot trädgård
2020, 180 hp
Grundnivå

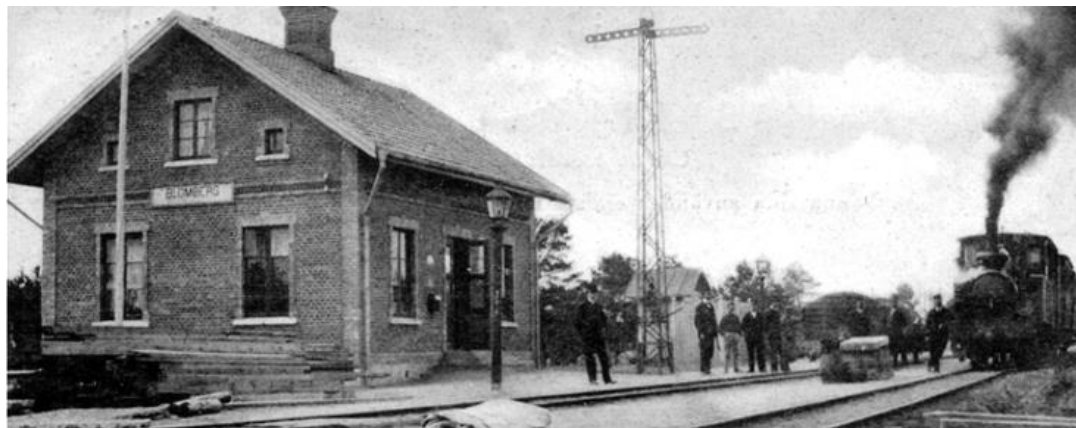
Figur 3: Blombergs station ca 1903 (Järnvägmuseet, 2020)

Blombergs station anlades år 1895 på grund av att det fanns ett kalkbrott några hundra meter öst om stationen (Larsson & Thorsén, 2007, s 15). Stationshuset invigdes i december 1898 (Bilaga 2 a). Figur 3 daterad till 1903 visar tecken på planteringar i anslutning till stationshuset. En del oidentifierbara träd och en gräsyta kan skimras bakom utedasset till höger om stationshuset. Ytan omkring stationshuset ser till större delen grusig ut.

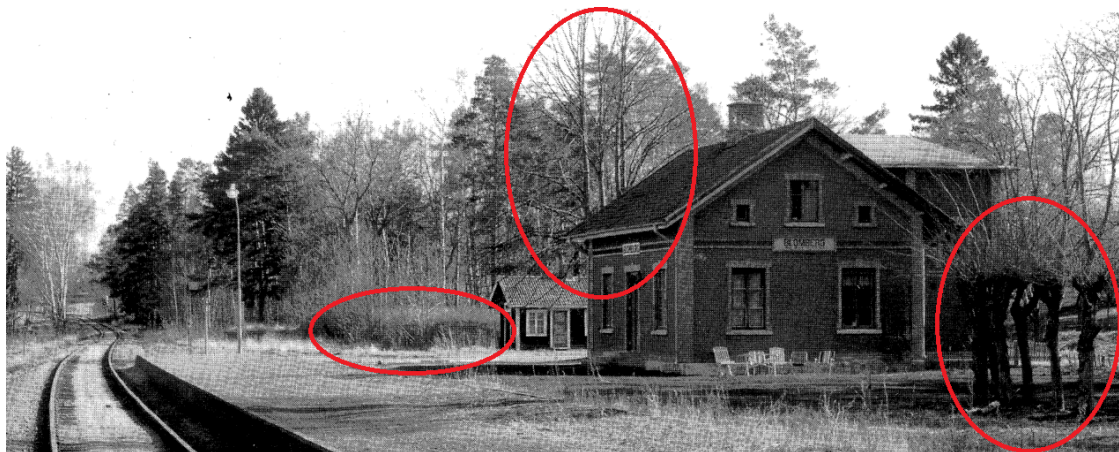
*Blombergs station efter omläggningen från smalspårig till normalspårig järnväg.
Figur 5: Blombergs stationshus ca 1955-1959, modifierad i MS Paint (Björe, 2006. s 10)*

Figur 5 från mellan 1955-1959 visar vissa förändringar i stationsmiljön. Till vänster syns en häck och bakom stationshuset syns en lind. Till höger syns en U-formation med hamlade almar. Tittar man riktigt noga ser man en nyplanterad häck bakom almarna. I bakgrunden syns fler träd, men om dessa är en del av anläggningen framgår inte.

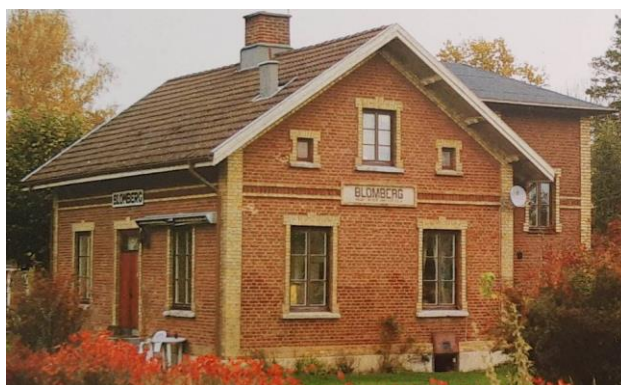
En färgsprakande höstbild av stationshuset.

Figur 8: Blombergs stationshus 2009 (Larsson & Thorsén, 2009)

I ett fotografi från hösten 2009 (Figur 8) syns fler växter i stationshusets trädgård. Längst ner till höger i bild står forsythian. Kornellhäcken är desto mer färgsprakande. Bakom kornellhäcken längst ner till vänster i bild syns rosenripsen i höstskrud. Lindens ser ut att ha hamlats samma år då kronan nästan är klotformad.

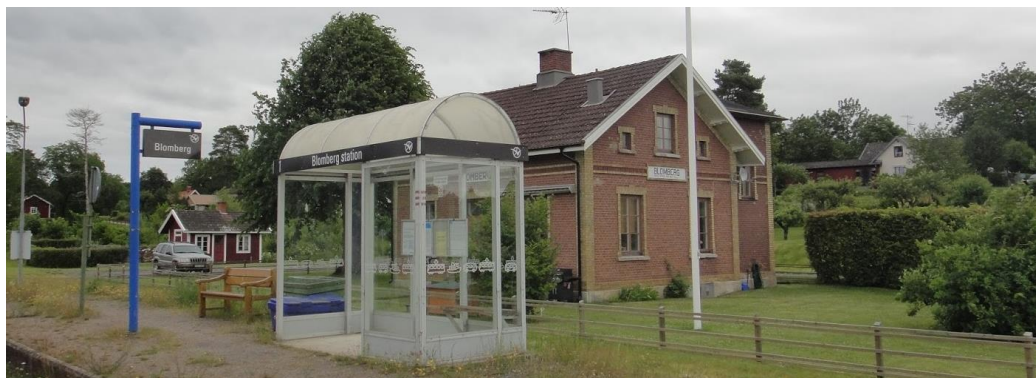
Figur 10: Blombergs stationshus 2015 (Olle Alm, 2015)

År 2015 (Figur 10) är häcken till höger om stationshuset högre, tjockare och beskuren som en tratt istället för en kon, vilket kan bryta sönder häcken vid kraftigt snöfall. Häcken vid den röda vedboden i bakgrunden ser välskött ut. Linden till vänster om stationshuset har vuxit till sig ordentligt på höjden sedan 2009. Kornellhäcken är borta och ett staket är istället uppsatt mot perrongen. På perrongen står en väntkur med en bänk, sandlådor och en blå skylt intill.

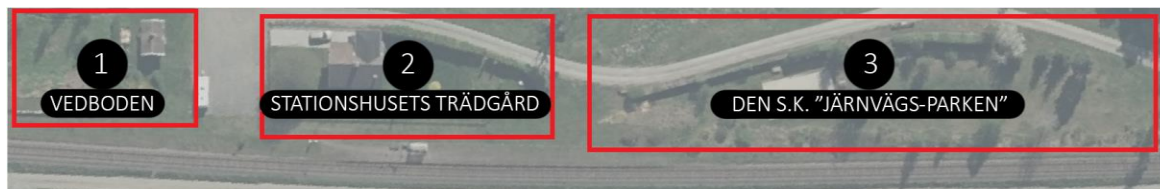
Blombergs stationsområdes olika delar, numrerade och namngivna för att förenkla nutidsbeskrivning
Figur 11: Blombergs stationsområde, orienteringskarta (Eniro kartor, modifierad i Photoshop CC, 2020)

När man kliver av tåget vid stationen ser man stationshuset rakt fram, den röda vedboden till vänster och den s.k. "Järnvägs-parken" med tillhörande skylt långt åt höger. Om man vänder sig om 180 grader och blickar över bangården ser man in i trädgården som tidigare tillhört stinsen. Trädgården finns kvar idag men den är nu en del av en annan fastighet än stationshuset. Intill grusgången utmed bangården höger om den nya fastigheten finns även den gamla jordkällaren kvar (Figur 14). Stinsträdgården uppfyller flera av de bärande drag som en banvaktarstugas trädgård ofta hade: jordkällare, surkörbarsträd och köksland (Bergkvist et al. 2014-2017, s 15). Branddammen bortom den lilla lastkajen finns inte kvar idag. Gamla dammar är generellt svåra att hitta intill nutida järnvägsparter då de ofta fyllts igen med grus eller grävts bort helt (Bergkvist et al. 2014-2017, s 41).

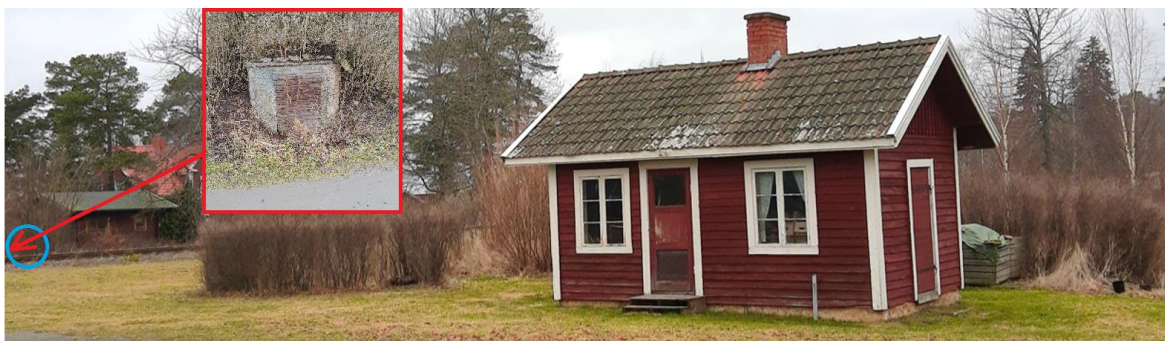
Vy mot vedboden och häcken från grusplanen mellan vedboden och stationshuset. Till vänster syns bangården.
 Figur 14: Blombergs vedbod med tillhörande häck samt jordkällarens lokalisering

Vedboden är ett röd- och vitmålat träskjul belagt med tegelpannor. Detta skjul syns på flera historiska bilder (bl.a. Figur 5 & 6) och syns så tidigt som 1898 men är inte inritad på bangårdsritningen från 1913. Skjulet är i dåligt skick. Istället för att reparera en av dörrarna har man valt att ställa en stor sten där för att hålla dörren stängd.

Kring skjulet ligger vedträn och omkullblåsta plastkrukor. Bakom skjulet står ett par trälådor fyllda med ved. Intill dessa rinner ett litet vattendrag kantat av några relativt färska björkstubbar. En häck innehållande hassel, snöbär och oxel sträcker sig från skjulets baksida ner till bangården och lämnar en lucka till den grusplan som finns mellan skjulet och stationshuset. En klunga med hassel växer innanför häcken. I det inringade området i Figur 11 finns även den lilla lastkajen kvar längst ner till vänster.

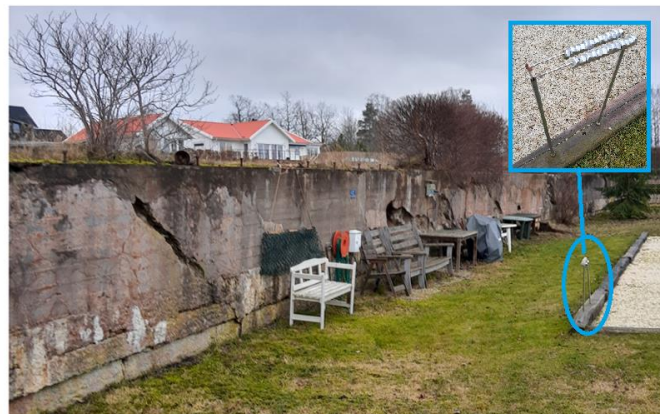
Den mångfunktionella stora lastkajen med både postlåda, bänkar, grill, eluttag, slangvinda och bord. Till höger syns boulevplanen.

Dess vänstra del kantas av den gamla lastkajen (Figur 18). Den har fallit sönder på flera ställen och längs med ovasidan sitter flera rostiga skruvar. Ovanpå kajkanten har både vårtbjörk, ros, ask och sälglagrot samt en häck med många luckor innehållande tysklönn, björk och avenbok. På gräset utmed kajkanten växer några små granar och en björk.

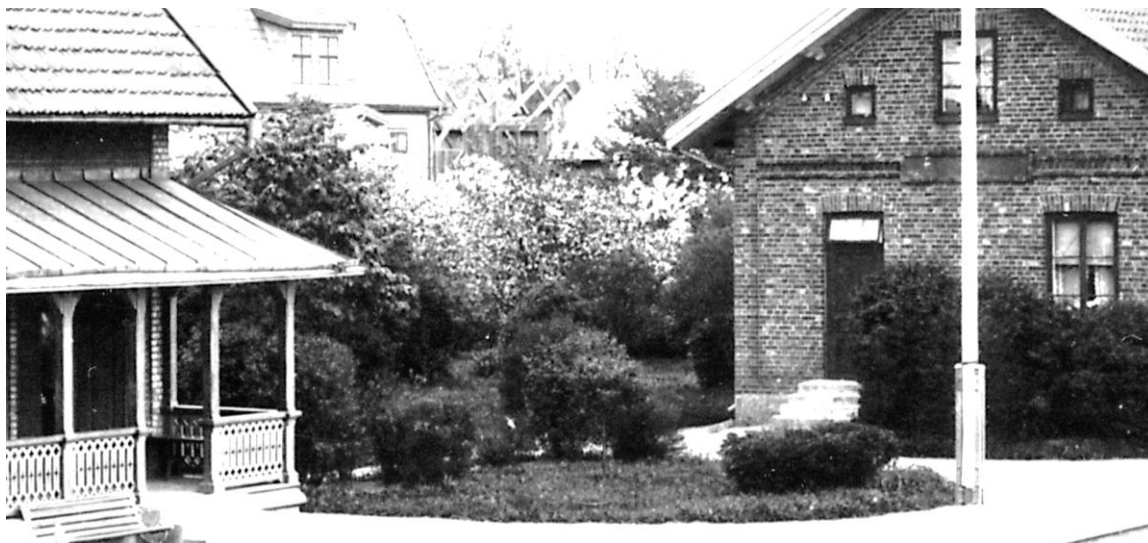
Ett förstorat foto som visar trädgården mellan Forshems andra och första stationshus.
Figur 23: Forshems andra och första stationshus år 1935 (Järnvägmuseet, 2020)

Av dess habitus att döma skulle det buskliknande trädet till höger bakom stolpen kunna vara en uppstammad syrén. Det stora trädet till vänster skulle kunna vara en skogslind baserat på referensbilden i nedre vänstra hörnet av Figur 24. Buskarna i bakgrunden skulle kunna vara av samma art som de som syns i Figur 23.

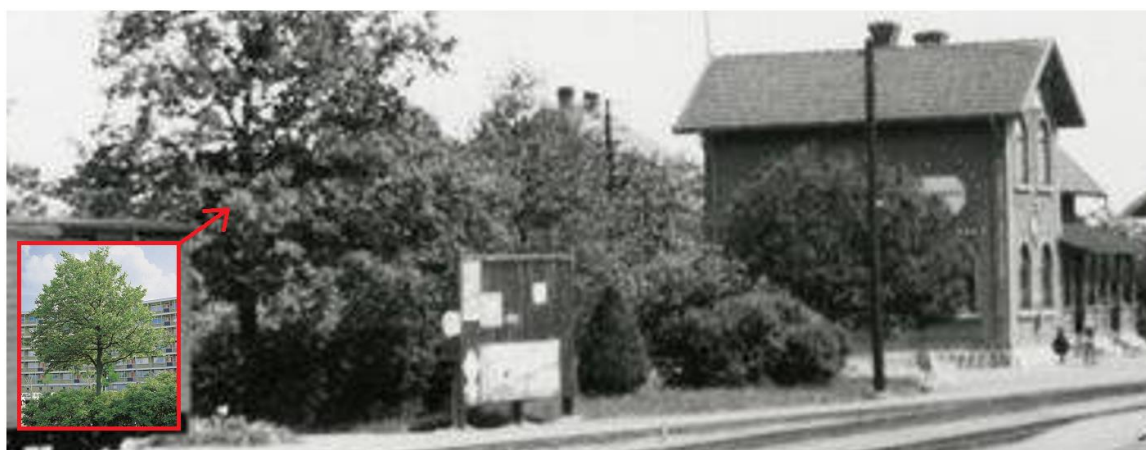
Ett förstorat foto som visar trädgården till vänster om Forshems andra stationshus.
Figur 24: Forshems andra stationshus 1935, modifierat i MS Paint (Järnvägmuseet, 2020)

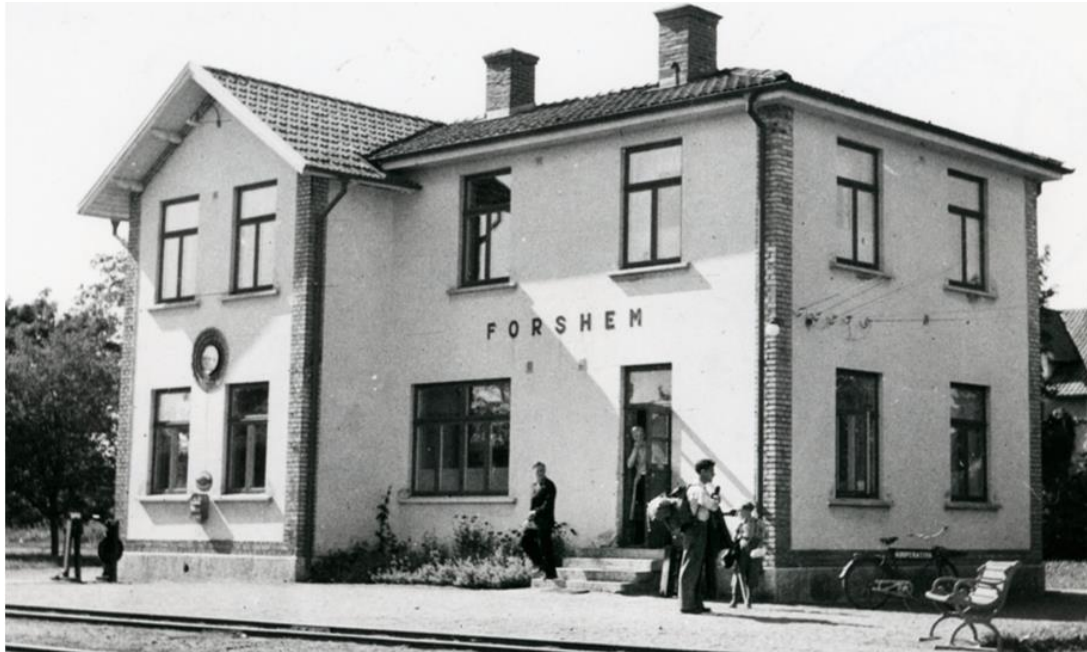
Figur 25: Forshems ombyggda stationshus år 1945 (Järnvägsmuseet, 2020)

Något som skiljer det ombyggda stationshuset (Figur 25) mot dess tidigare utseende (Figur 21) är att stationsnamnet har försvunnit från husets sida och flyttats till framsidan. Fönstren har fått valven utbytta. Taket har helt annorlunda form. Träpaviljongen är borttagen och här syns nu istället en rabatt vilken ser ut att innehålla åtminstone tre olika sorters perenner, varav den vänstra kan vara en stockros eller ett kungsljus. Till höger skulle det kunna vara solbrudar mot väggen och nejlikor framför dessa vid rabattkanten.

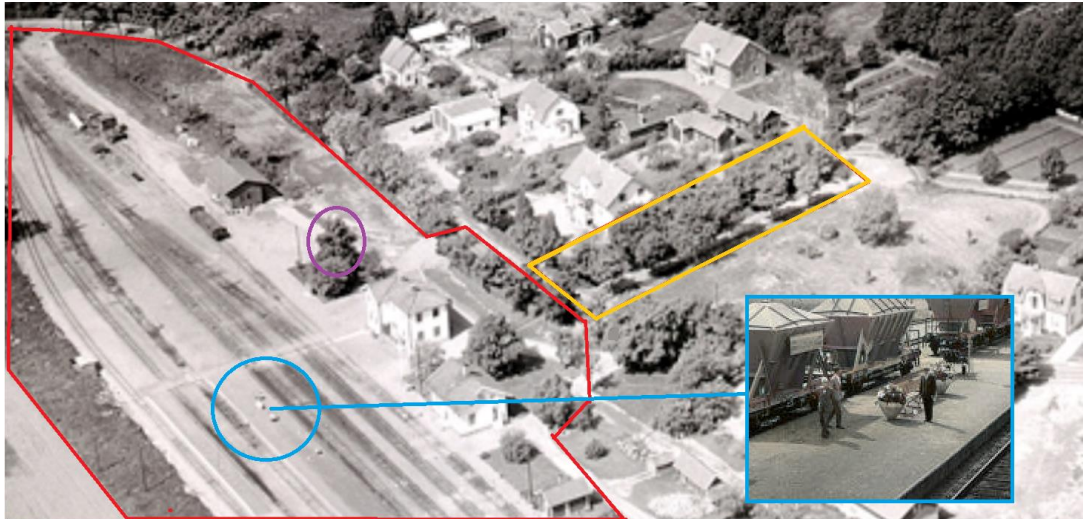
Figur 27: Flygfoto över Forshems stationsområde, modifierat i MS Paint (AB Flygtrafik, 1965)

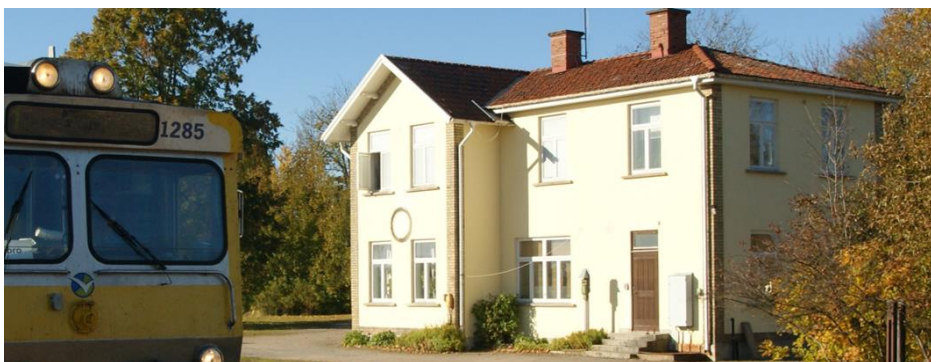
Figur 28: Forshems ombyggda stationshus år 2009 (Michael Erhardsson, 2009)

I Figur 28 som är från 2009 syns en stor lind bakom rälsbussen. I stationshusets rabatter kan man skymta både ros och stockros. Forshem-bokstäverna är bortplockade. Miljön ser inte lika välstrukturerad ut som i Figur 25, 26 och 27.

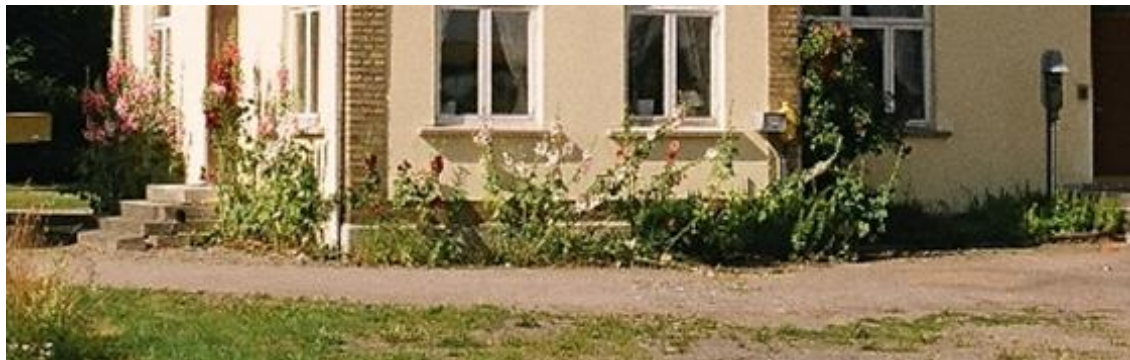
Figur 29: Forshems ombyggda stationshus år 2015 (Olle Alm, 1/8 2015)

Figur 29 från 2015 visar en rabatt i full blom. Stockrosorna har olika toner i rosa och vitt medan rosorna är röda. Rabattkanten är dåligt definierad, gårdsplanen är full med ogräs och rabatten likaså.

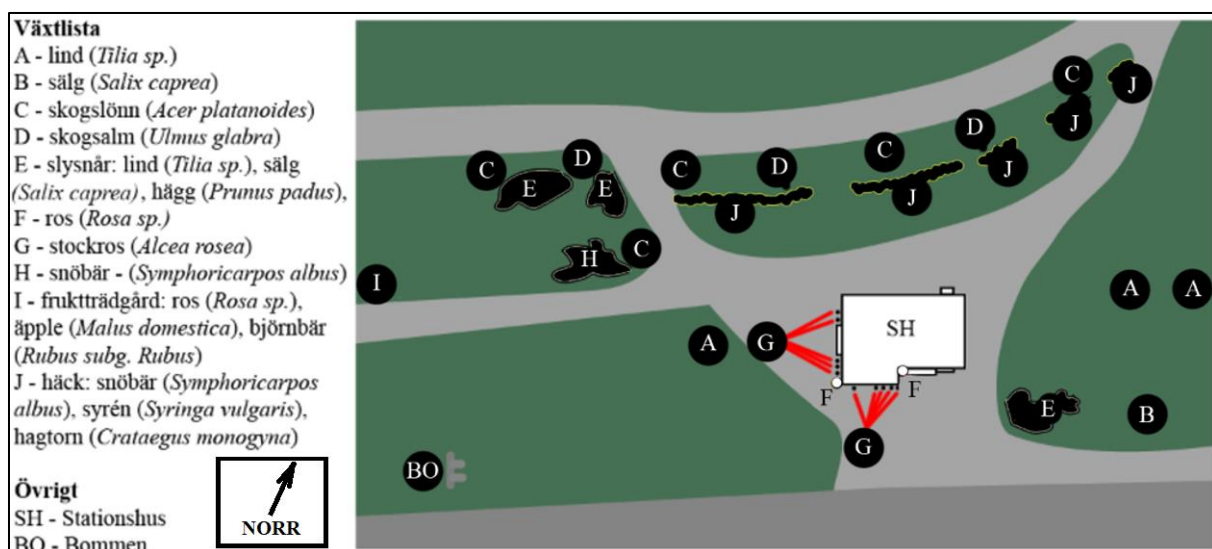
Växtinventeringsritning över Stoppbocken & Stationshusets trädgård.

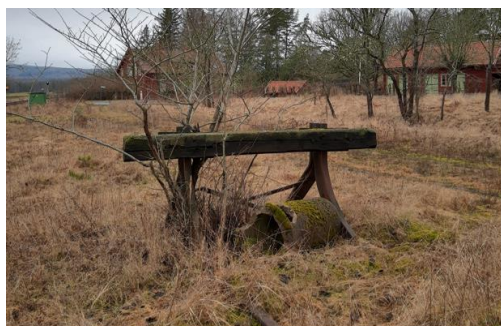
Spåret är borta men stoppbocken står kvar.
Figur 32: Forshems stations ensamma stoppbock

Stoppbocken (Figur 32) tillhör ett nedlagt spår. Bland grässtråna i denna sektion av järnvägsmiljön kan man se markeringar efter den del av bangården som tagits bort.

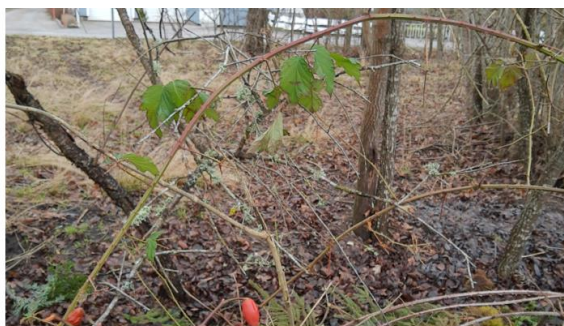
Björnbär och ros. En bit åt vänster står ett äppelträd.
Figur 33: Forshems stations möjliga fruktträdgård

Denna del av järnvägsmiljön väcker frågor då buskros, äpple och björnbär påträffades något avsides (Figur 33). Hur de kommit dit och varför är dock svårt att säga. Äppelträdet ser mycket klen ut så det kan vara en frösådd. Det rör sig inte heller om några mängder björnbär och buskros – bara enstaka plantor. Om björnbären funnits där länge borde de kanske ha spridit sig mer. På flygbilden från 1965 (Figur 27) verkar platsen där de påträffades ha legat bredvid magasinet som även är uttritad på bangårdsritningen. Flygbilden är suddig så det är svårt att avgöra hur platsen egentligen såg ut. Antingen är fruktträdet och buskarna spår efter en gammal nyttoodling eller så har de kommit dit genom att någon slängt sitt växtavfall där.

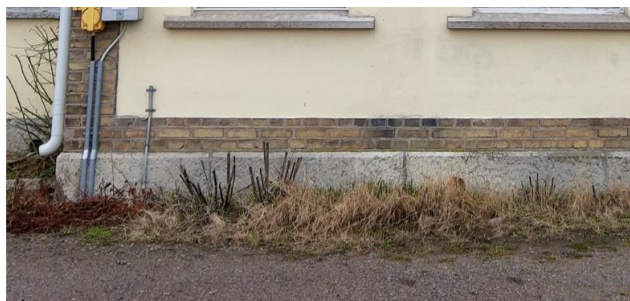
Stockrosrabatten vid stationshusets framsida.
Figur 35: Forshems stationshus framsida, rabatt

Husets vänstra sida och framsida kantas av rabatter. I rabatterna (Figur 35) påträffades stockros, tulpan och någon slags ros. Om man besöker platsen på Google Maps kan man se att stockrosorna blommar i olika nyanser av rosa och att rosen blommar i rött. Rosen är beskuren och rabatterna, vilka är fyllda med ogräs, känns varken välplanerade eller väl omhändertagna. Till vänster om stationshuset (Figur 34) står en väldig lind – järnvägsarkens stora solitärträd – som syns i flera av de historiska fotografierna.

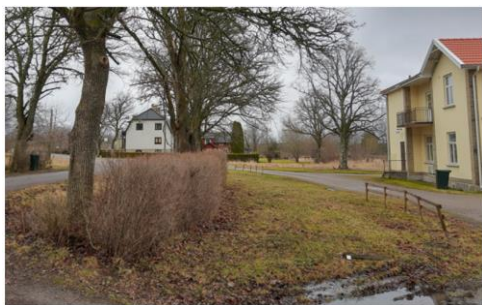
Häcken och trädraden bakom stationshuset.
Figur 36: Forshems stationshus baksida

På husets högra sida står två stora lindar bredvid varandra, vilka syns intill stationshuset i Figur 36 och på det historiska flygfotot (Figur 27). Bakom stationshuset i Figur 36 gömmer sig ett snår innehållande sly av lind, sälg och hägg. Intill snåret står en större sälg.

Bakom stationshuset finns en gräsyta med en trädrad av både skogsalm och skogslönn. Den syns både i Figur 21 & 27. Eftersom att stationsområdet anlades vid 1900-talets början och trädraden är planterad vid stationsområdets gräns är det möjligt att den planterats som eldskydd (Bergkvist et. al. 2014-2017, s 11). Värt att notera är att träden i trädraden är varannan alm och varannan lönn och att detta fortsätter längs med vägen bort från stationsområdet åt vänster. På gräsytan finns även en häck vilken har många håligheter (Figur 36). Den kan också ha planterats dit som skydd. Ett av hålen i häcken verkar vara avsiktligt (Figur 37), då det finns en uppfart genom hålet vilket leder över vägen till en allé som i sin tur leder fram till Forshems medeltidskyrka. Häcken innehåller snöbär, syren och hagtorn. Likt vid Blombergs station får det en att undra om det stått enskilda prydnadsbuskar här. Häcken verkar ha varit bredare och har nyss blivit nedskuren till marknivå närmast gatan.

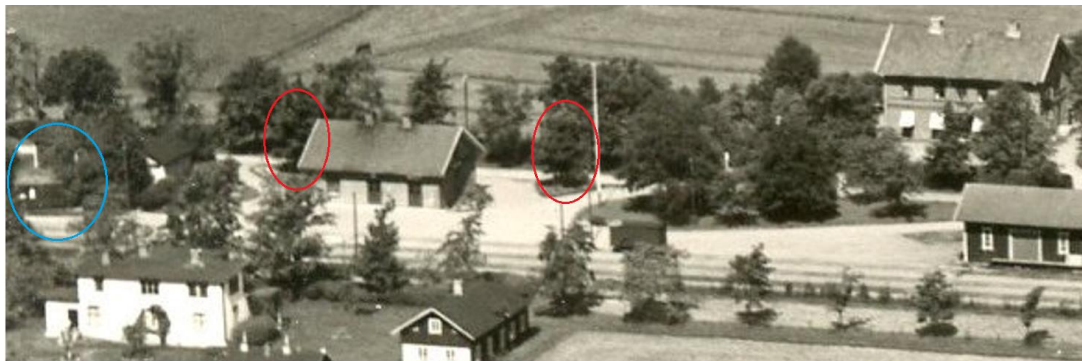
Figur 41: Flygbild över Österäng 1950, modifierad i MS Paint (AB Flygtrafik, 1950)

En flygbild över stationsområdet från 1950 (Figur 41) visar två symmetriska små pyramidformade gräsytor på varsin sida om stationshuset, se röda markeringar. Det står en hästkastanj i varje gräsyta. Träden i den stora gräsytan till höger om en av de pyramidformade gräsyterna är nu mycket större jämfört med i Figur 39. Byggnaden närmast till vänster om stationshuset är ett utedass för damer och herrar. Bakom dasset syns något som kan vara ett trädgårdsland och öppningen till jordkällaren, se blå markering. Vid sidan om utedasset står en stor lind. Byggnaden längst ner till höger är ett lokstall (Informant 4). Byggnaderna som är längst ner i mitten och till vänster tillhör stationsområdet enligt bangårdsritningen (Figur 40). Det går en lång trädrad med varierade trädsorter utmed bangården, säkerligen som skydd mot snö, eld och storm (Bergkvist et al, 2014-2017, s 17). På den stora droppformade gräsytan står flera, stora träd – bl.a en skogsek. Stationsmiljön verkar vara stor och påkostad.

På en karta i ett dokument från 1960 (Erasmie, 1960. s 1) är den stora gräsytan till höger om stationshuset som syns i Figur 39 & 41 ordentligt uttritad. Mellan 1960-1963 fortsatte Karl Arvid Lennart Bergsten att vara stationsmästare/postföreståndare. År 1963 upphörde säkerhetstjänsten vilket innebär att ingen tågklarering längre förekommer, poststationen stängdes och järnvägsstationen blev obemannad i slutet av 60-talet. Men innan järnvägsstationen blev obemannad ersattes herr Bergsten av Margareta Eriksson som var kvar mellan 1963-1964. Märta Linnea Sjöqvist innehade posten 1964-1966 och slutligen var Majken Andersson verksam 1967-1968 (Forshem-Fullösa, 1993. s 27).

Bakom tujabersån står platsens stora solitär lind som syns på Figur 41. Det står även en snöbuske bakom bersån som inte syns i bild. Höger om lindens står det andra blåmålade garaget vilket varit toaletter en gång i tiden. På fasaden står orden "Qvinnor" och "Herrar" kvar. Intill garagets vägg mot gårdsplanen finns en rabatt med oktoberaster och silverarv. Prydnadsbuskar som står framför rabatten är syren och spirea. Där står även ett plommonträd. Utanför Figur 47:s högra kant finns den pyramidformade gräsyta innehållande ett av de stora hästkastanjträden som syns på flygbilden från 1950 (Figur 41).

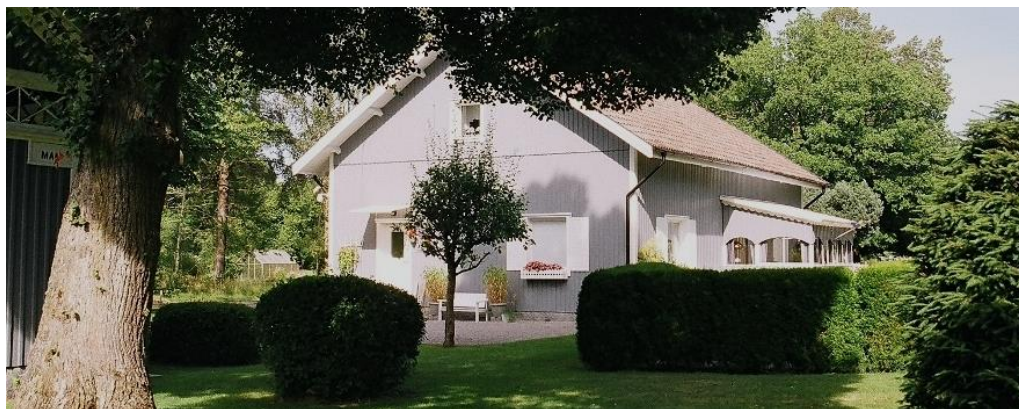
Figur 43: Österängs stationshus år 2015 (Olle Alm, 2015)

Bilden är tagen under trädgårdens enda lind i riktning mot stationshuset.

Figur 43 visar hur mitten av stationshusets trädgård såg ut sommaren 2015. Samtliga buskar är välklippta. Till höger syns en tjock granhäck och intill den en tujaberså. Buskarna till vänster är snöbär och någon slags spirea. Det lilla trädet mellan tujabersån och snöbärsbusken är ett plommonträd. Utanför huset står ett par urnor med prydnadsgräs. Hela platsen ger ett välskött intryck. Långt bakom huset till vänster syns ett växthus, men det tillhör affärens tomt. Om man tittar noggrant står det en liten tall bakom stationshusets veranda. Bakom tallen syns de stora träden som står vid parkeringen.

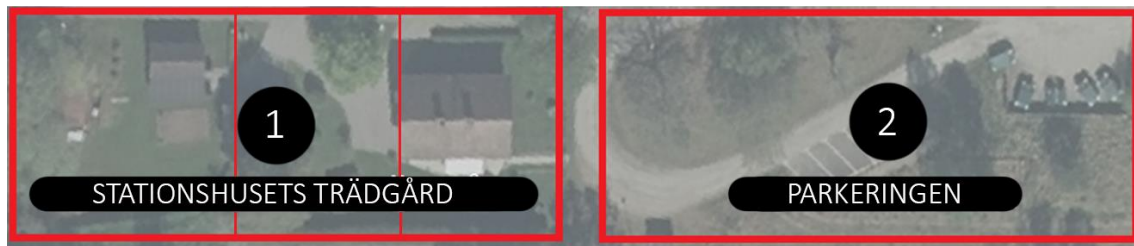
Österånger stationsområdes olika delar, numrerade och namngivna för att förenkla nutidsbeskrivning
 Figur 44: Österånger stationsområde, orienteringskarta (Eniro kartor, modifierad i Photoshop CC)

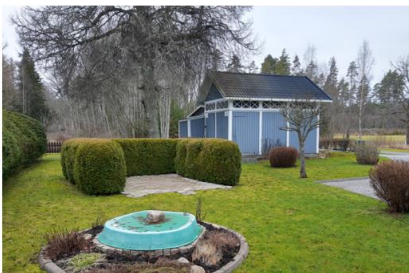
Ytan mellan stationshuset och garagen.
Figur 47: Tujaberså, solitärträd och fågelbad

Sektion 2 avser trädgårdens mittendel. Växtmaterialet som ingår i denna sektion syns mest i Figur 47. Närmast i bild står en ljusblå skulptur som omges av en rabatt med svärdefinierat växtmaterial. Bakom den är en uteplats som omges av en välformad tujaberså. Tujabersån planterades av nuvarande husägare. Häcken till vänster om bersån är granhäcken som planterades av husägaren år 1970. Granhäcken är mycket välkött och har inga synliga hål. I och med att den är så tät fyller den sitt syfte väl som skydd mot insyn och ljud från förbipasserande tåg.

I Figur 49 syns det ena blåmålade garaget. Mot garageväggen lutar en gammal gräsvält som verkade ha några år på nacken. Bakom det ena garaget växer en lönnhäck mot vägen som syns i Figur 47.

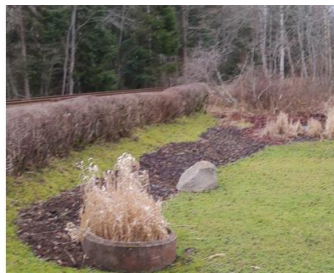
Framför garaget ligger ett kvadratisk trädgårdsland med träkant. Mitt emot det finns en längre jordig odlingsyta mot bangården (Figur 48). I varsitt hörn av denna yta växer något slags prydnadsgräs. Bakom jordytan syns en spireahäck. Om man följer den mot trädgårdens mitt så går den över till en berberishäck. Mot bangården intill berberishäcken växer ett plommonträd. Ett staket går längs med sektionens övre kant mot grusvägen.

Prydnadsgräs och spireahäck.

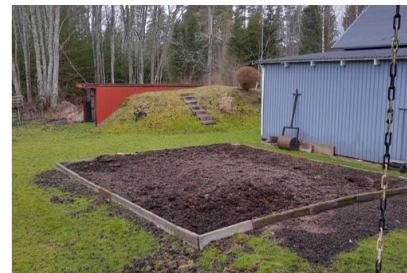
Trädgårdsland och jordkällare. Gräsvält.
Figur 49: Jordkällare och trädgårdsland

Sektion 1 avser trädgårdens vänstra del. Jordkällaren som syns i bakgrunden på Figur 49 finns kvar, men taket har kollapsat. En stentrappa leder upp på jordkällarens tak. Ovanpå jordkällaren hittades vintergröna, en perenn som ofta planterades ovanpå just jordkällare (Abukhanfusa, 2007. S 140). Vintergrönan täcker marken under tre klotformade ölandstokar som planterats på rad.

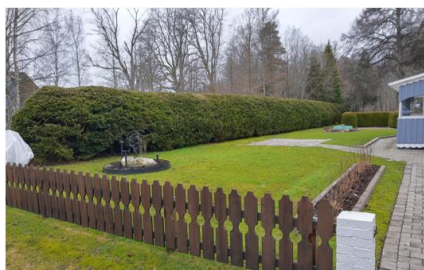
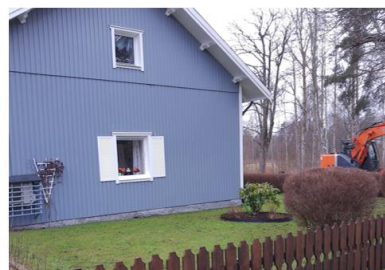
Granhäck och solur framför stationshuset.
Figur 50: Österängs stationshus höger 1

På stationshusets högra sida (Figur 50 & 51) växer två spireabuskar symmetriskt på var sin sida om en rhododendronbuske i en rundel. Det växer en blåblommig klematis mot husväggen. En stenlagd gång leder från gatan till stationshusets veranda. Denna stengång kantas av två rabatter innehållande rosablommig höstflox. Nedanför dessa inom rödmarkeringen finns ett solur kantad av nattljus, samt ett ungt magnolieträd längst ner i hörnet. Intill magnolian börjar granhäcken.

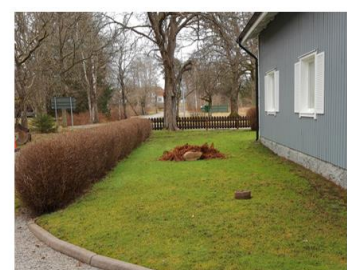
Spireahäck, hästkastanj och träjon.
Figur 52: Österängs stationshus baksida

Sektion 3 avser trädgårdens högra del. Här står stationshuset. Bakom stationshuset står den andra hästkastanjen som syns intill staketet i Figur 52. Ytan under detta träd är inte längre en pyramidformad gräsyta. I Figur 52 syns även en rundel med vissna träjon och en spireahäck.

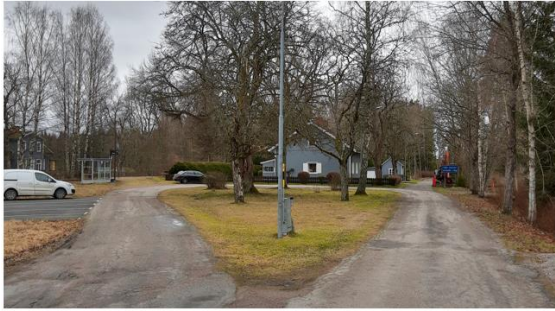
Figur 53: Österängs järnvägsparks droppformade gräsyta

I området finns en droppformad gräsyta där flera träd växer - en skogsek, en lind, en rönn, en vårtbjörk och två oxlar. På gräsytan växer även två häckkaragan-buskar. I Figur 39 från 1890 kan möjligtvis några av dessa träd redan vara planterade och i Figur 41 från 1950 har de bevisligen planterats och vuxit till sig. Det verkar även som att några av träden saknas idag då det inte står lika många storvuxna träd där i nuläget.

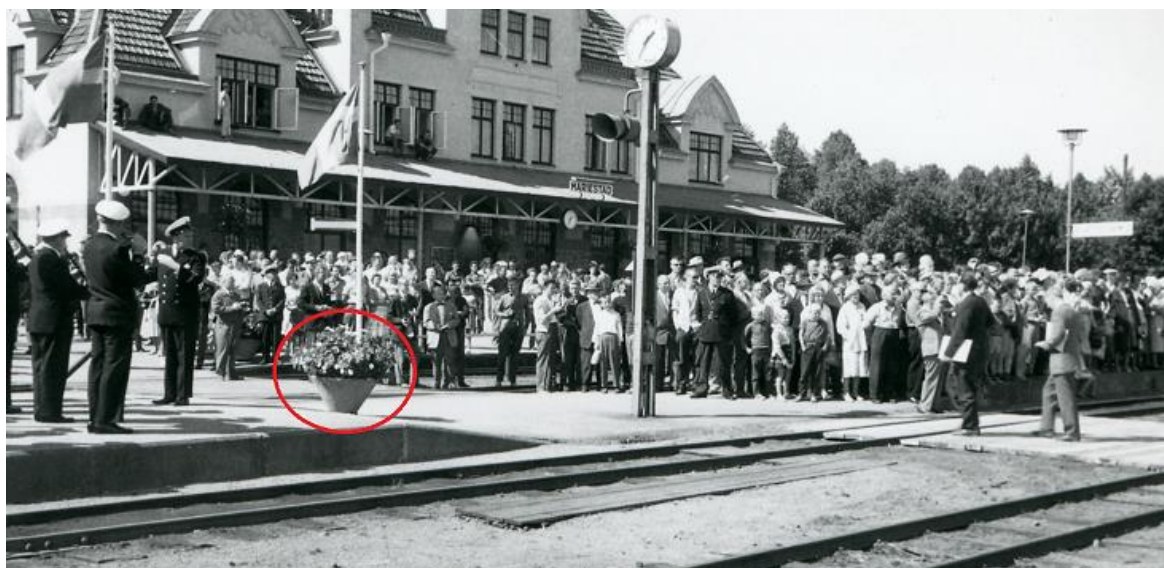
I Mariestad hade man redan bytt till de små urnorna som ska ha ersatt de mönstrade på 60-talet (Bergkvist et al, 2014-2017. s 49), se röd markering. Fotot är taget den 31 juli 1961 kl 13:35.
