JÄMTGÅRDEN

Dokumentation med fokus på interiörens
limfärgsdekor

Uppsats för avläggande av filosofie kandidatexamen i
Kulturvård, Konservatorprogrammet
15 hp
Institutionen för kulturvård
Göteborgs universitet

Jämtgården, documentation with focus on distemper wallpaintings

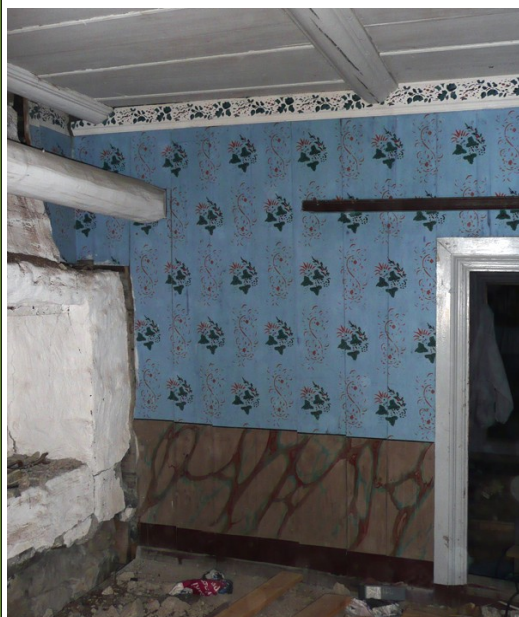
Figur 12. Storstugan, rum 104. Spis till vänster och dörr till rum 101 på höger sida.

Detaljer*	<ul style="list-style-type: none"> • Takbjälkar: B1 • Taklist: T2 • Fönsterfoder: Öster vägg: P4, Väster vägg: P3 • Dörrfoder: Norr vägg: P3, Söder vägg: P3
Kondition	Även detta rum är kraftigt nedsmutsat. De schablonbemålade panelbrädorna är i relativt god kondition förutom ovanför det högra fönstret på östra väggen som är fuktskadat och missfärgat. På grund av sättningar i huset har dekorens mönsterpassning mellan väggarnas brädor förskjutits. Även i detta rum är golvplankorna på den västra sida avlägsnade i samband med riktningen av huset 2003. Spisen har flertalet skador i form av sprickor och bortfall i putsen.

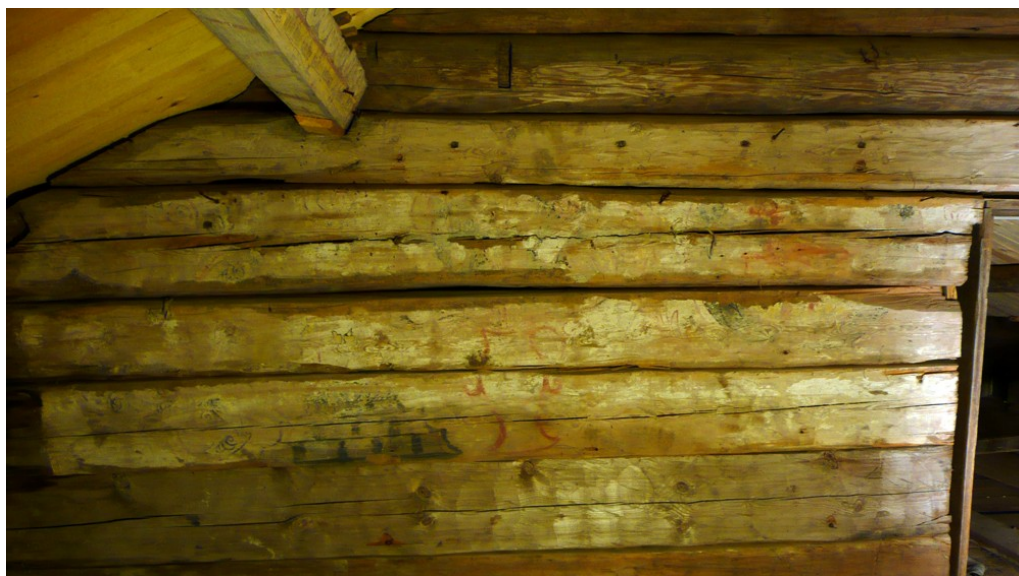
Figur 17. Limfärgsdekor på norra väggen i rum 205.

Dekoren är placerad på samma sätt på den norra väggen. Den stock som löper ovan dörren längs hela norra väggens röste har färre fragment av vit grundering. På dörrens högra sida har samma stockar varit bemålade men av den dekoren återstår endast knappt synbara fragment, mest i form av vit grundering. Motivet börjar vid dörröppningen och avslutas abrupt där en murstock tidigare varit placerad (se figur 17). Kvarvarande fragment visar delar av en röd häst som är omsluten av en grå lagerkrans, runt denna tycks ett rödaktigt bladverk ha sträckt sig. Till vänster syns röda konturer av en urna som inhyst blommor och blad. Därefter sträcker sig en vit kolonn stående på en bas likt den på södra gavelväggen. Runt denna virar sig en ranka med gula spetsiga löv. Bredvid kolonnen återfinns akantusornamentik.

Norra väggen	
Mått, antal	Sammanlagd bemålade yta: 75 x 355 cm
Måleriskikt	Se söder gavelvägg. Hästens konturer tycks vara utförda med röd krita, kan vara en skiss.
Teknik	Se söder gavelvägg
Glans	Matt
Ytkaraktär	Underskott på bindemedel, ytan pudrar
Tillstånd/skador	Uppvisar samma skadebild som södra väggens färgskikt fast i högre nedbrytningsgrad.

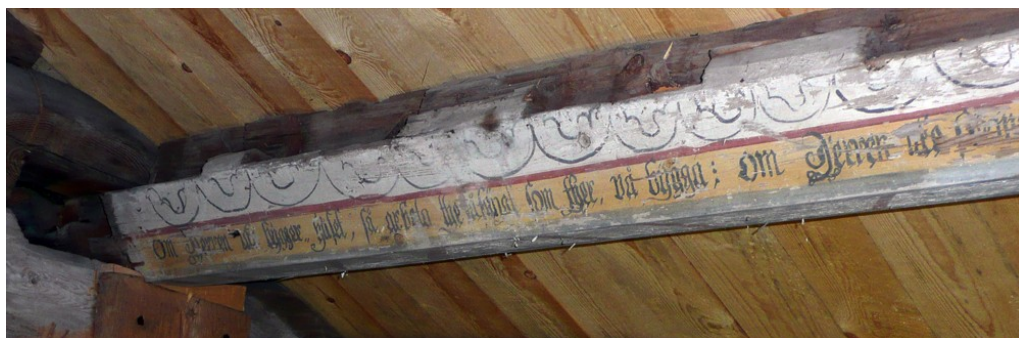
Figur 18. Öster sidoås i rum 205. 2010.

Rummets översta sidoåsar är bemålade med gula textfält med svart text och svarta ornament på vit botten, vilka åtskiljs genom en röd längsgående linje. Textraderna börjar på den östra sidoåsen och fortsätter längs den västra. De svarta streckade ruttmönster som återfinns på den vänstra sidoåsen har utelämnats på den högra (se figur 18 & 19). Bemålning finns även på åsens undre kant i form av vit grundering och röda diagonala streck. Sidoåsarna har ca. 20 cm breda urtag med inslagna dymlingar, vilket kan tyda på spår från en tidigare innertaks konstruktion (se figur 19), där brädor lagts i lock.

Sidoåsar	
Mått, antal	Två stycken på vardera sida om ryggåsen. 350 cm långa.
Måleriskikt	Vit grundering. Därefter har den gula färgen applicerats, varpå de röda partierna och avslutningsvis den svarta färgen har påförts.
Måleriteknik	Dekorens snabba, sirliga linjer är utförda på frihand med hjälp av pensel. Penseldragens bredd varierar mellan 0,5 cm och 1,5 cm.
Glans	Matt
Ytkaraktär	Underskott på bindemedel, ytan pudrar
Tillstånd/skador	Måleriskiktet på båda sidoåsarna uppvisar en skadebild olik rummets övriga ytskikt. Partier målade i gult uppvisar konvex skålbildning och sidoåsarnas resterande färgskikt har kraftiga färgresningar och flagning i träets riktning. Rester av tidningspapper med 1900-tals typsnitt återfinns över båda sidoåsarnas gula ytor, vilka tycks vara klistrade mot ytan. Detta måste betyda att färgskiktet därför blivit impregnerat av någon typ av bindemedel. Den bemålade ytan är dessutom nedsmutsad av damm och spindelväv samt uppvisar stora färgbortfall.

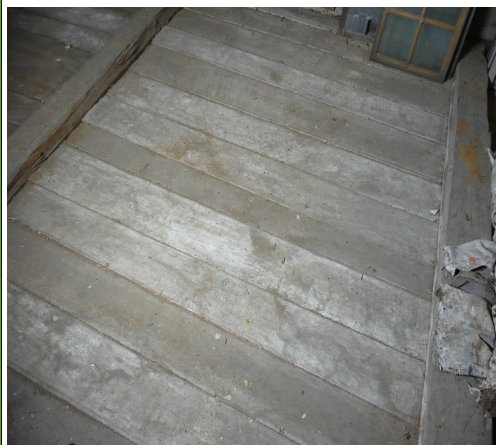
15 av golvets 48 brädor är bemålade. De är spridda på olika ställen inom de tre olika fält som bildas genom bjälklagets placering och skiljer sig från resterande genom att vara profilerade och planhyvlade. Bemålningen av dessa upptäcktes i samband med dokumentationen och finns inte dokumenterade eller nämnda i något källmaterial (se figur 20).

Figur 20. Golv, 6 av 15 bemålade brädor syns.

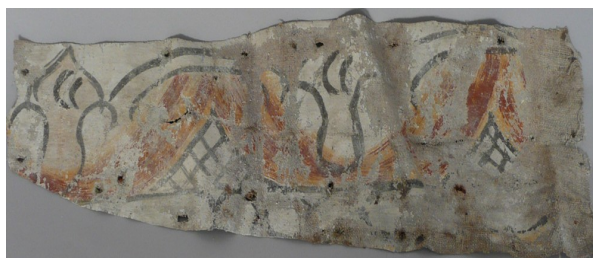
En av de bemålade vävarna som återfunnits på golvet i rum 205 har nästintill identisk karaktär (se figur 32). Då man under tidigt 1900-tal visat vävnader i Jämtgården kan fragmentet ha utgjort en del av den utställningen (se figur 7). VLM har målerier på väv attribuerade Reuter i sin samling, vilket betyder att detta fragment möjligtvis skulle kunna härröra från dessa.

Figur 31. Detalj från Reuter-rummet i Delsbogården, Skansen. Figur 32. Fragment funnet i rum 205 på Jämtgården.

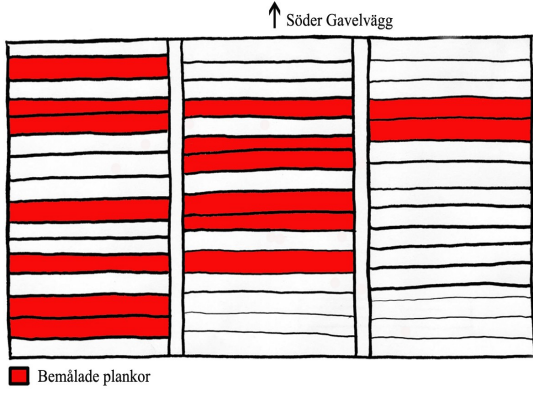
Golvbrädor	
Mått, antal	15 av sammanlagt 48 är bemålade, profilerade och planhyvlade Varierande dimension, bredd: 22-26 cm, längd: 95-105 cm
Måleriskikt	Dekor utförd på vit grundering.
Måleriteknik	Linjärt måleri utfört på fri hand med ca 1 cm breda penseldrag.
Glans	Matt
Ytkaraktär	Skiljer sig från bemålningen på övriga byggnadselement då den uppvisar grövre kornighet och färgskiktet pudrar mindre än övriga. Svart färg pudrar mer än röd.
Tillstånd/skador	På samtliga brädor ligger ett tjockt lager smuts och damm. Skoavtryck finns på merparten av brädorna. Färgskikten är mekaniskt slitna och repade.
Bemålade brädor

<p>Figur 43. Illustration över brädor som är bemålade.</p>

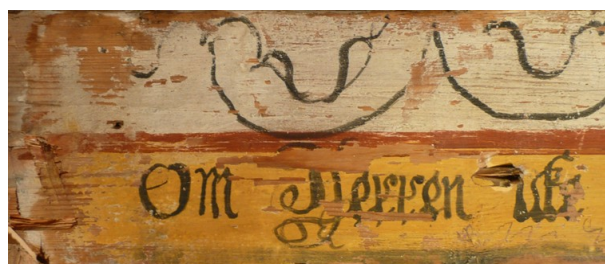
- Figur 45. Yta där konsolideringsprov har utförts, öster sidoås, 25 cm där texten börjar är konsoliderad.
- Figur 46. Yta där konsolideringsprov har utförts, nedersta delen av lagerkransen, norra väggen

Tester med **japanpappersmetoden** utfördes på följande sätt: Ytan förvättes med 40% etanol med hjälp av en sprayflaska. Genom ett för området anpassat japanpapper applicerades det uppvärmda bindemedlet med hjälp av pensel (se rekommenderad temperatur ovan). Mot papprets ovansida pressades en fuktad wettexduk för att lätt bearbeta färgskiktet under jämnt tryck och suga upp överskott av bindemedel. Kort därefter avlägsnades japanpappret.

Efter utförda konsolideringsprover kan konstateras att störlim löst i vatten med 2 % koncentration ger ett tillfredsställande resultat på samtliga ytor. Ytan skall förvätas med cirka 40 % etanol för att öka bindemedlets inträngningsförmåga. Bindemedel skall appliceras genom japanpappersmetoden, vilket betyder att en viss rengöring och konsolidering sker parallellt. Färgskiktet kan efterrengöras om behovet finns genom att fuktad bomullstopps rullas längs med ytan. Då syftet med konsolideringen i första hand är att sakta ned nedbrytningen av färgskiktet behöver inga estetiska åtgärder vidtagas.
