Aluminiumskulptur i utemiljö

En skadeinventering av offentlig skulptur i
aluminium

**Uppsats för avläggande av filosofie kandidatexamen i
Kulturvård, Konservatorprogrammet**

2015:38

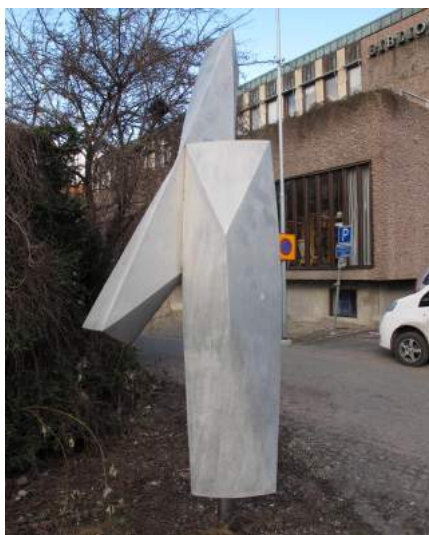
Alla skulpturer, förutom verk 2, har mer eller mindre polerats mekaniskt under tillverkningsprocessen. Polering ökar ytans reflexionsförmåga och därför har de flesta verk varit glansiga då de ställdes ut. Alla ytor har förlorat sin blankhet och istället blivit mer matta under tiden de stått utomhus. Beroende på faktorer som legering och miljö har ytan fått olikartat matt utseende. Ett tydligt exempel på att förändringen särskilt sker på aluminium placerat utomhus är verk 3, "Laxmöte". Figur 5 visar skulpturen som stått ute sedan 1968. I figur 6 visas en resterande originalbit från plåten som konstnären bevarat i sin ateljé. En markant skillnad syns i hur materialet förändras i en utomhusmiljö, jämfört med den del som förvarats i ett stabilare klimat inomhus.

Fig. 5. "Laxmöte" som stått utomhus sedan 1968.

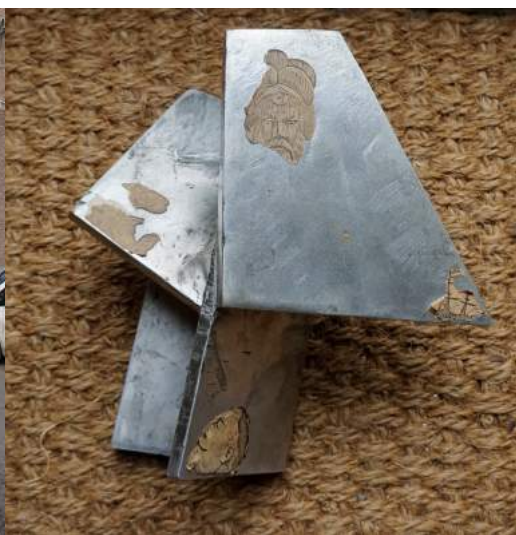
Fig. 6. Restdelar av "Laxmöte" som bevarats inomhus sedan 1968.

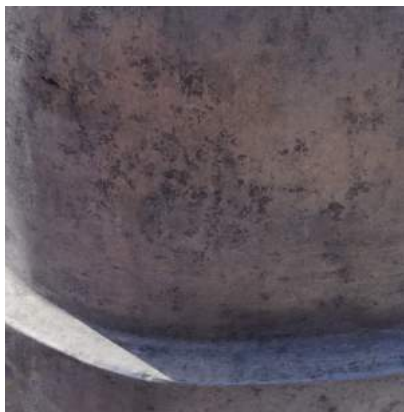
Beroende på konstverkens tillverkningsprocess skiljer sig ytorna från varandra och därmed hur den mörka beläggningen utvecklas. Ett exempel på detta är en jämförelse mellan verk 2, 8 och 13, där 13 är ojämnt fläckig med vissa större partier (fig. 7). Verk 8 har små fläckar mer jämt över ytan medan verk 2 har blivit mörk över hela ytan (fig. 8 & 9).

Fig. 7. Verk 13, gjuten och polerad från 2008.

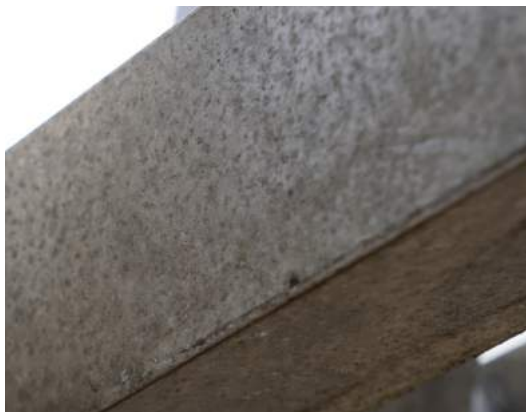
Fig. 8. Verk 8, industriellt tillverkad stång, från 1990.

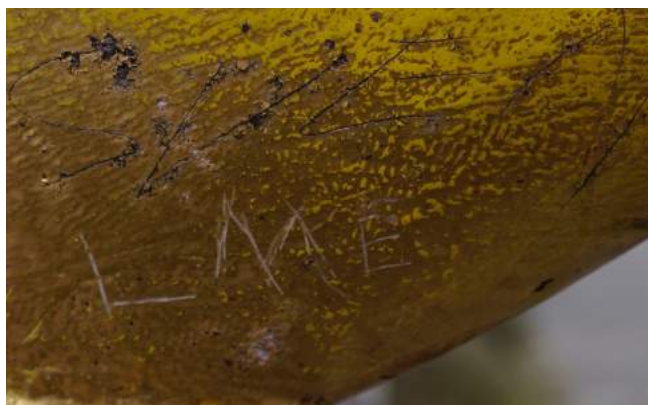
Flertalet skulpturer har repor över många områden. Verk 7 är den skulptur som har utsatta för flest skador (fig. 10). Skulpturen är förgylld och är fylld av rispor på flera områden, i form av ristningar av symboler och bokstäver.

Fig. 10. Detaljbild av verk 7 med repor.

Aluminium är ett mjukt material och jämförelsevis med andra metaller är den lätt att skära. Skulpturerna repas därför lätt av någorlunda vassa verktyg. Repor kan även uppkomma vid tillverkningsprocessen, från slipning, polering eller under flytt och utplacering av verket.

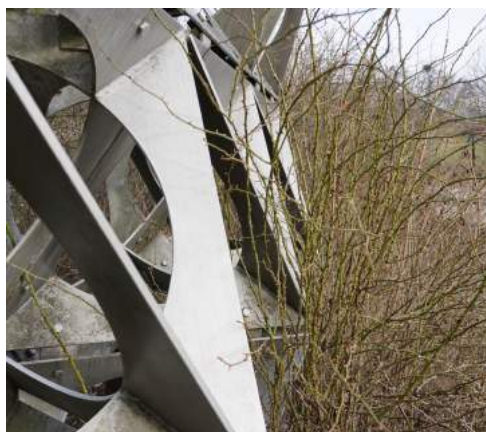
De två skulpturer med mest biologisk påväxt är placerade väldigt nära vegetation. Den ena, verk 5, står i en buske (fig. 11). Den andra, verk 6, är placerad i en park nära träd och andra växter (fig. 12).

Fig. 11. Verk 5 med buskar kring skulpturen.

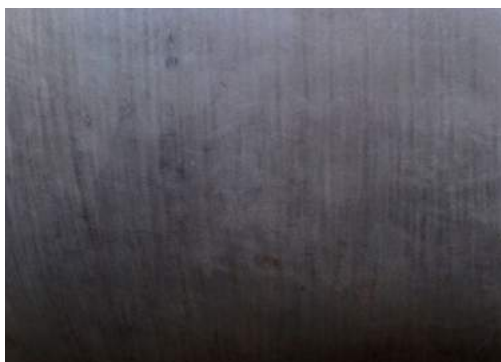
Fig. 20. Ljusa och mörka rinningar på verk 17.

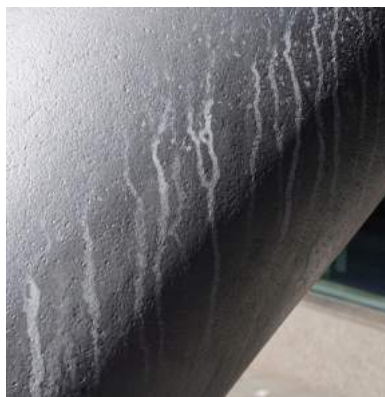
Verk 14 har ljusa rinningar, i en mer mjölkaktig i färg och som ligger ovanpå ytan, medan verk 16 av samma konstnär istället har mörka rinningar (fig. 25 & 26). Skulpturerna har flera olika ytbehandlingar, vilket kan vara en orsak till att rinningar har uppstått. Det skulle kunna vara en reaktion med klotterskydd, men bör undersökas närmre för förklaring.

Fig. 25. Ljusa rinningar på verk 14.

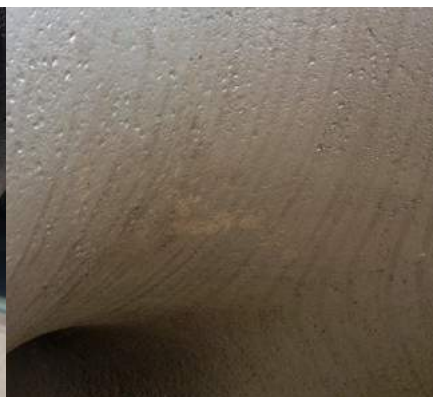
Fig. 26. Mörkare rinningar på verk 16.

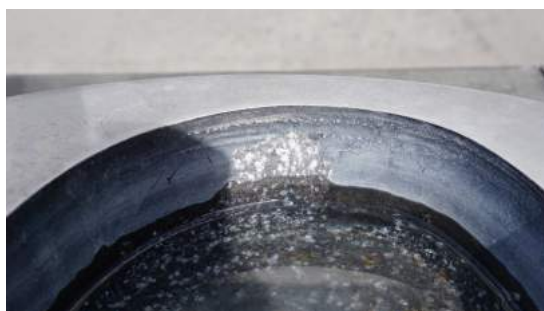
Vattenansamling förekommer hos sammanlagt fyra verk. De som har mest av denna skada är verk 1 och 17, där vatten har samlats permanent (fig. 28 & 29). Verk 1 har som en formad skål mitt i konstverket, där det bildats alger och korrosion. Hos verk 17 har vattnet samlats i de utformade bokstäverna. Det finns hål i verket för dränering men vissa har stoppats upp och på två områden har vattnet stannat. Vattenansamlingen har lett till att färgskikt har förlorats, metall blottats och börjat korrodera.

Fig. 29. Vattenansamling i en av bokstäverna i verk 17.

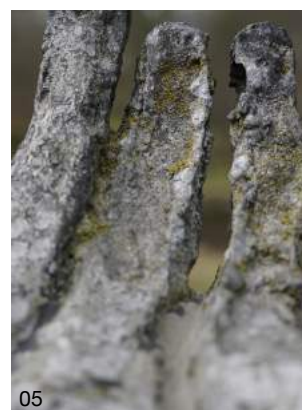
05

SKADEBESKRIVNING	
YTA:	
Vit korrosion	3
Biologisk påväxt, mossor, lav och alger ⁰⁵	2
Mörka beläggningar, främst vind och regnskyddade områden	2
Matta ytor	3
Vattensamling, samlad i skålförmad del i mitten verket ⁰³	3
KONSTRUKTION:	
Två större sprickor längs kanten av verket ⁰⁶	2
Förlorat material nära sprickorna ⁰⁶	2
ÖVRIGA KOMMENTARER	
Betong har brutits ned och material förlorats på flera områden, som gjort att sockeln är instabil.

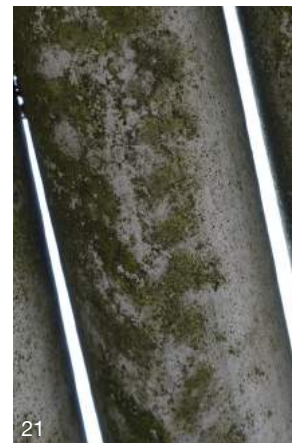
21

SKADEBESKRIVNING	
YTA:	
Matta ytor	3
Rinningar	3
Mörka beläggningar, vind och regnskyddade områden ²⁴	2
Biologisk påväxt, vind och regnskyddade områden ²¹	2
Klotter ²²	2
Tejprester	1
Repor	2
Fågelträck	1
KONSTRUKTION:	
Svetsning, vissa områden har sammanfogningen lossnat	1
ÖVRIGA KOMMENTARER:	
Mörka områden där de stora stängerna möter de små ²³	
Lampor under skulpturen behöver bytas ut

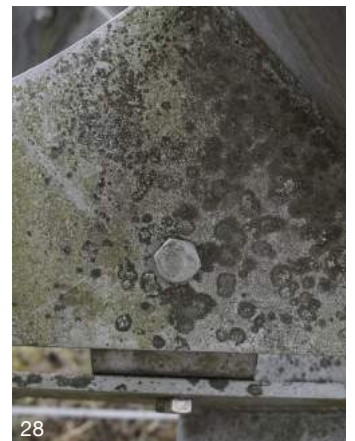
28

SKADEBESKRIVNING	
YTA:	
Matta ytor	3
Mörka beläggningar	2
Biologisk påväxt (bild, 27, 28, 29)	3
Klotter (bild 31)	2
Repor (bild 30)	2
KONSTRUKTION:	
ÖVRIGA KOMMENTARER:	
Delar av verket står skydd av träd och buskar.

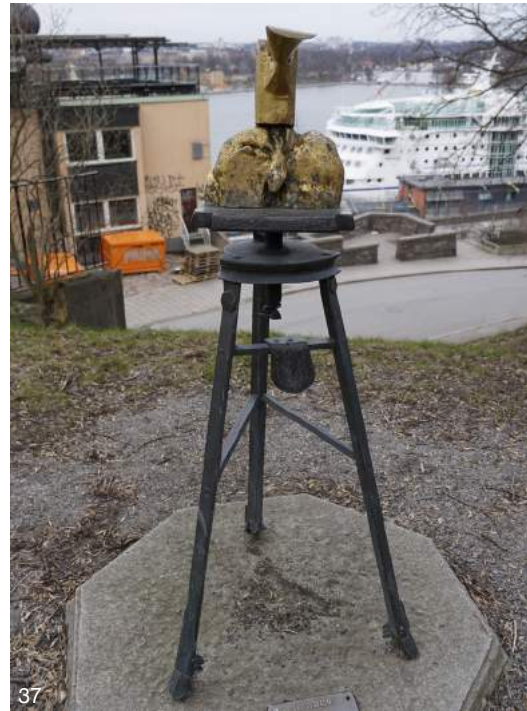
37

SKADEBESKRIVNING	
YTA:	
Vit korrosion, där färg nöts bort ³⁸	2
Biologisk påväxt ⁴³	2
Repor, ristningar och pennstreck ⁴¹	3
Klotter	2
Mörka beläggningar	1
Matta ytor, där metallen blottats	2
Färgbortfall ^{41 & 42}	3
KONSTRUKTION:	
ÖVRIGA KOMMENTARER:	
Skulpturen blev omförgylld för några år sedan, av Stockholms stad (information från konstnär).

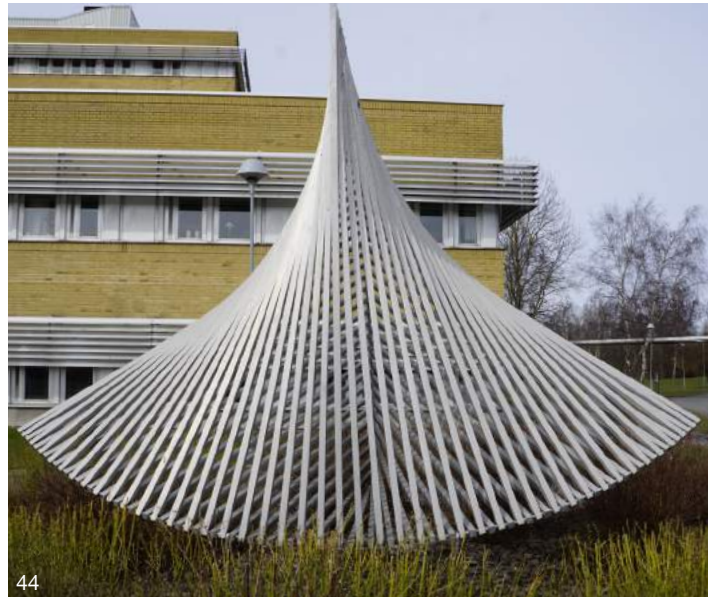
44

SKADEBESKRIVNING	
YTA:	
Matt yta ⁴⁹	3
Mörka beläggningar ⁴⁷	3
Biologisk påväxt ⁴⁸	2
Fågelträck	1
Repor	1
Färgbortfall på verkets grundpelare ⁵⁰	2
KONSTRUKTION:	
Spricka, i en av stängerna i mitten ⁴⁶	1
ÖVRIGA KOMMENTARER:	
Järnskravar som fäster verket i grunden är rostiga ⁵⁰ .

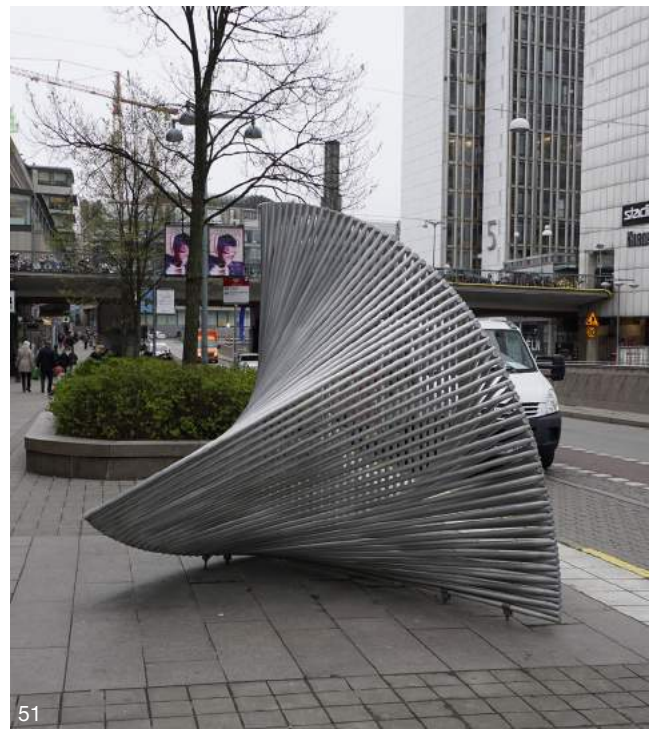
SKADEBESKRIVNING	
YTA:	
Mörka beläggningar ⁵²	2
Matta ytor, fläckvis ⁵²	3
Repor ⁵⁴	2
Mekaniska slag ⁵⁵	1
Fågelträck	1
Biologisk påväxt	1
Tejp och tejprester ⁵⁷	1
KONSTRUKTION:	
ÖVRIGA KOMMENTARER:

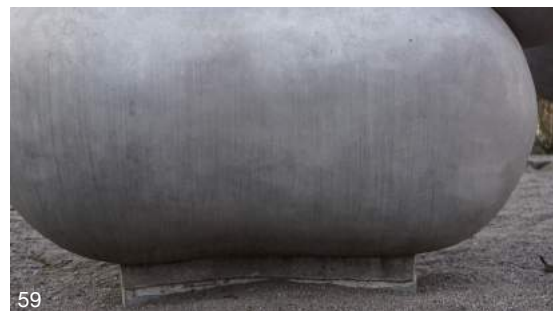
59

SKADEBESKRIVNING	
YTA:	
Matt yta ^{59 & 61}	3
Mörka beläggningar ⁶¹	2
Rinningar ⁵⁹	2
Klotter ⁶²	1
Repor	1
KONSTRUKTION:	
Svetsade områden är synliga	1
Instabil, grund bör ses över ⁵⁹	2
ÖVRIGA KOMMENTARER: Det finns mycket sand på insidan av verket.

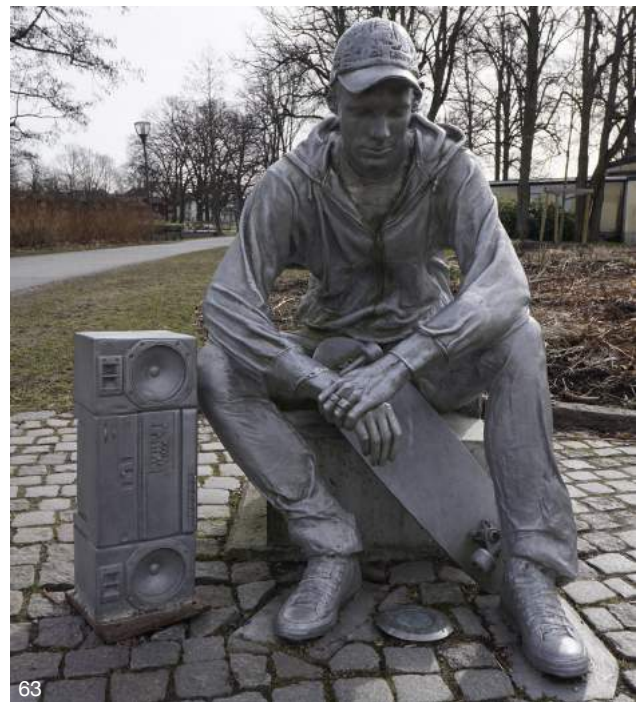
63

SKADEBESKRIVNING	
YTA:	
Vit korrosion, på bröst, mage och under armar ⁶⁴	2
Biologisk påväxt ^{64, 65, 67 & 69}	2
Mörka beläggningar ⁶⁶	2
Rinningar	1
Klotter	1
Matta yto ^{68r}	2
Repor	2
Vattensamling	2
KONSTRUKTION:	
Sammanfogning: delar i järn, skruvar och en grund där bandspelaren är placerad har rostet ^{63 & 69} .	2
ÖVRIGA KOMMENTARER:

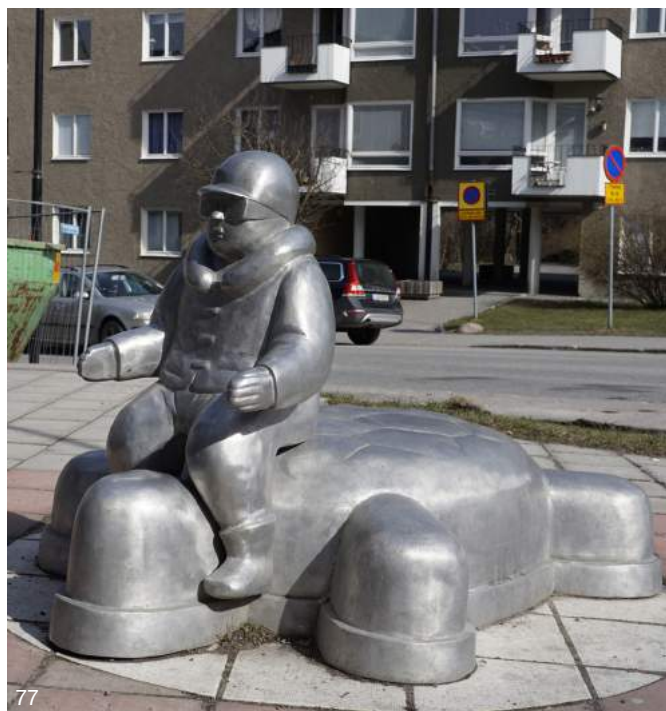
SKADEBESKRIVNING	
YTA:	
Tjockare beläggningar ⁸²	1
Mörk beläggning ⁸⁰	2
Klotter ⁷⁸	2
Matt yta	2
Tejp och tejprest ⁷⁹	1
Repor	2
Mekaniska slag ⁸¹	1
KONSTRUKTION:	
ÖVRIGA KOMMENTARER: Gjutningshål i höger hand.

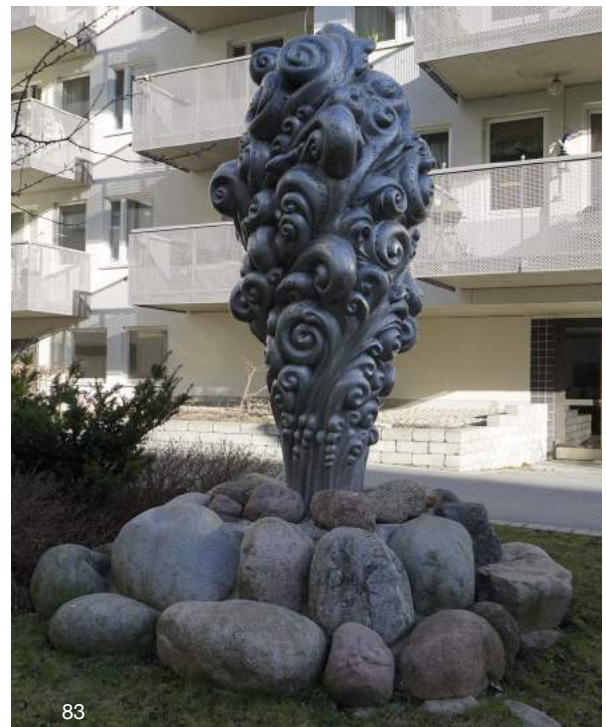
83

SKADEBESKRIVNING	
YTA:	
Vit korrosion, kristallisation ⁸⁴	2
Rinningar, både mörka och rostiga ^{85, 87 & 89}	2
Mörk beläggning, nära sprickor i vid mark ^{88 & 69}	1
Biologisk påväxt, framförallt nära marken	1
Mekaniska slag	1
Repor	1
Matt yta	2
KONSTRUKTION:	
Sprickor, där det gjorts flera hål nära varandra ⁸⁶	3
Skador i sammanfogning ⁸⁸	3
ÖVRIGA KOMMENTARER:	
Ser ut som vissa sprickor har åtgärdats med lim (liknar epoxy), i de områden har det även bildats mörka beläggningar ⁸⁸ .

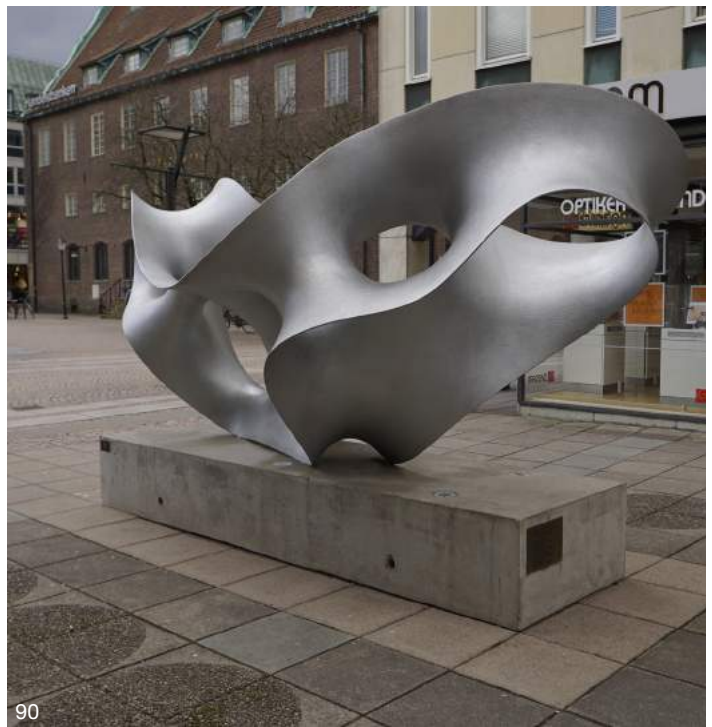
90

SKADEBESKRIVNING	
YTA:	
Rinningar ⁹²	2
Mörka beläggningar ⁹³	1
Fågelträck ⁹⁴	1
Tjocka beläggningar	1
Repor	1
Vattensamling	1
Matt yta	1
KONSTRUKTION:	
ÖVRIGA KOMMENTARER: Bristfällig montering, det finns sprickor i betonggrunden ⁹⁴ . Sockeln har rinningar, glaset till en lampa har gått sönder ⁹⁰ .

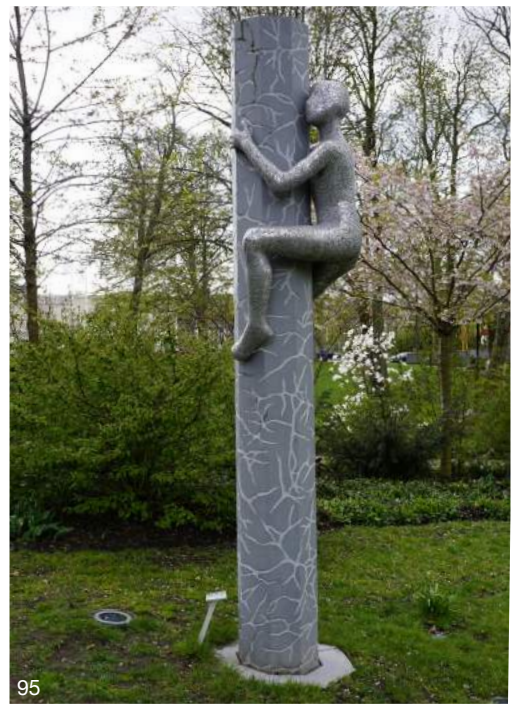
SKADEBESKRIVNING	
YTA:	
Vit korrosion, vissa områden kristallisationer ^{96, 98 & 99}	3
Matt yta	3
Mörk beläggning	2
Tejprester	1
Färgbortfall och missfärgningar i gjutmönstret ⁹⁷	2
KONSTRUKTION:	
Sammanfogning, är synliga och fortfarande blanka ^{96 & 98}	1
ÖVRIGA KOMMENTARER:	
Vid gjuthål har framförallt korrosionen växt fram. Skulpturen är en del av en grupp och består sammanlagt av fyra figurer som är placerade i parken.

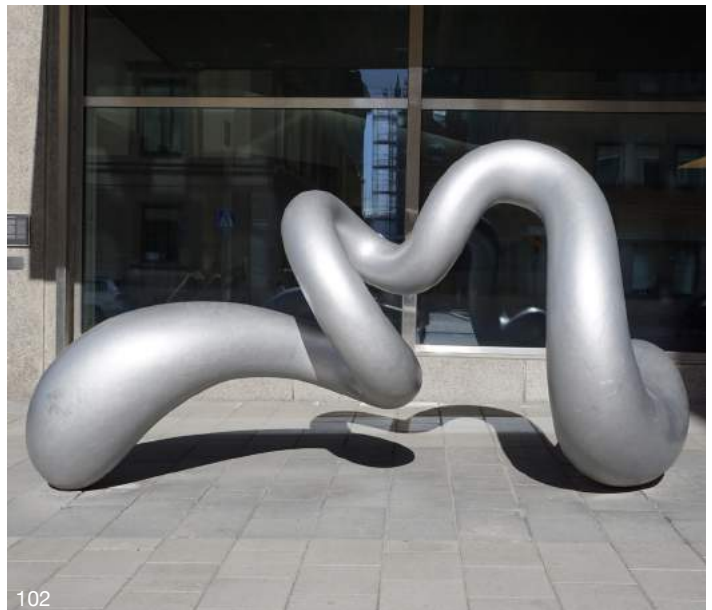
SKADEBESKRIVNING	
YTA:	
Rinningar, vita i färg ^{103 & 104}	2
Tjocka beläggningar ¹⁰⁵	1
Repor ¹⁰⁵	1
Mörka beläggningar	1
Matt yta	1
KONSTRUKTION:	
ÖVRIGA KOMMENTARER: Skulpturen blev lagad av konstnären kort efter invigning då verket blev påkörd av en lastbil. Skadan lagades med epoxy blandat med aluminiumpulver, därefter sprayades den med metallack (samma som ytbehandling). Lagningen syndes inte under inventering.

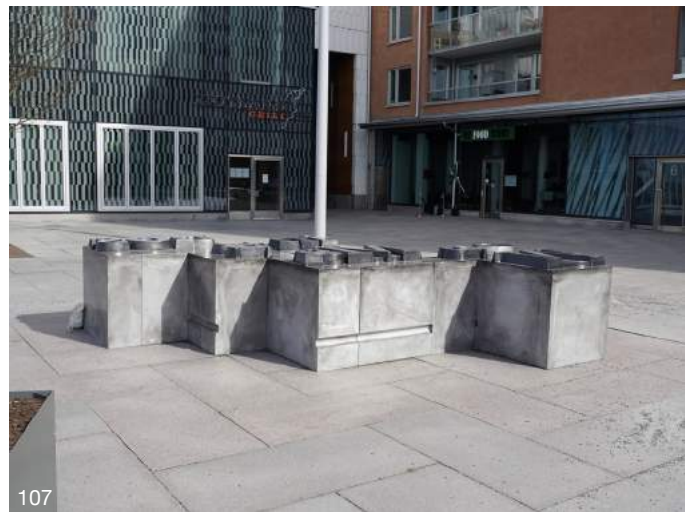
SKADEBESKRIVNING	
YTA:	
Vit korrosion, fläckvis, främst där vatten samlas ^{110 & 111}	2
Repor, främst på obehandlade ytor	2
Klotter, tidigare åtgärdat men spår finns kvar	1
Tjocka beläggningar, bl.a. tuggummi	1
Rinningar, mörka längs verkets sidor	1
Mörka beläggningar	2
Matta ytor	2
Färgbortfall, av svart färg, i bokstäver och av plastfilm ^{109 & 112}	2
Vattensamling, det finns hål genom verket men på ett område har vattnet stannat permanent ¹¹¹	3
KONSTRUKTION:	
ÖVRIGA KOMMENTARER: Märken av skor finns på verket, vilket visar att folk går på det.
