SKIFFERSVÄLLNINGEN I ÖSTERSUNDSOMRÅDET

Rapport från Byggforskningen, Stockholm

Av civilingenjör SVR Curt Erik Jangdal

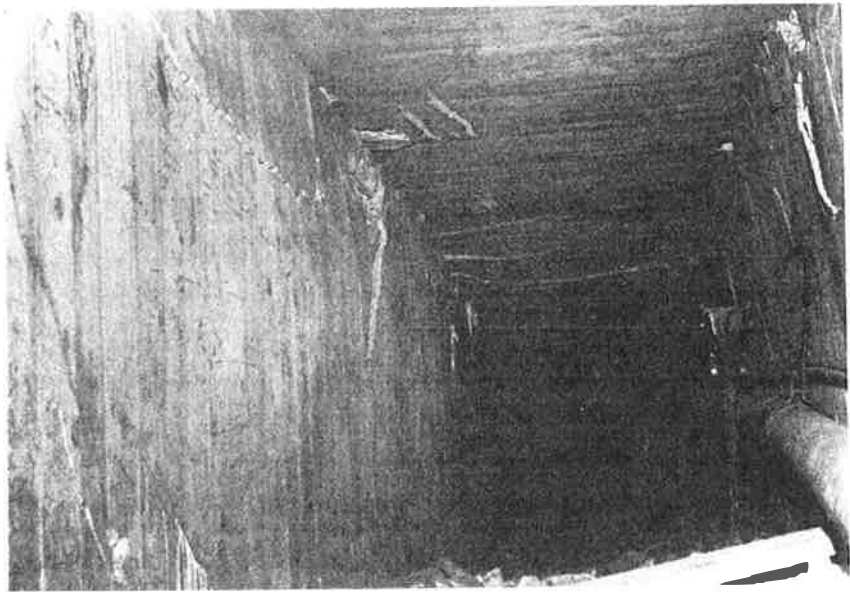
Fig. 9. Skadad varmluftskanal med arean ca 1 m²

Fig. 9. Damaged warm air-duct, cross-section area about 1 m²

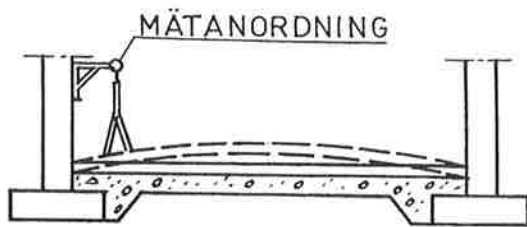
Fig. 10. Sektion genom tänkt byggnad. Golvet lyftning anlydd med streckade linjer

Fig. 10. Section through proposed building. The lifting of the floor is showed with dotted lines

Att svällningsrörelserna kan uppgå till avsevärd storlek framgår av ovanstående. Redan på ett tidigt stadium börjar skador uppstå av dessa rörelser. Det är möjligt att approximativt teoretiskt beräkna storleksordningen av erforderlig golvrörelse för att sprickor skall uppstå. Fig. 10 visar en sektion genom en tänkt byggnad. Källargolvet är av konventionell typ med betongplatta på grus. Golvet är frilagt från väggarna. Undergrund av skiffer. För enkelhets skull förutsätts utrymmet vara så långsmalt ($a/b > 2$) att golvet kan behandlas som enkelspant. Belastningen underifrån av skiffersvällningen anses vara jämnt fördelad. Golvet egenvikt + normal belastning, vilken senare ofta är störst längs väggarna, håller ner golvet på ursprunglig höjd längs dessa. Golvet kan nu behandlas som en tvåstödsbalk belastad med jämnt fördelad last enligt fig. 11.

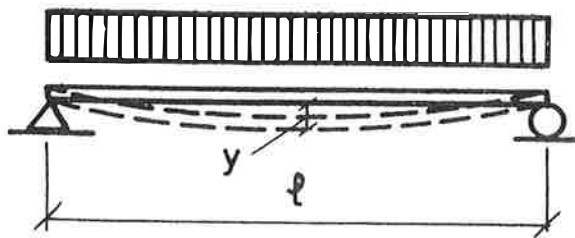
Fig. 11. Golvet, betraktat som tvåstödsbalk, belastat med jämnt fördelad last

Fig. 11. The floor regarded as a freely supported beam is loaded with evenly distributed load

Ur formeln $y = \frac{5 q l^4}{384 EI}$ kan efter omvandling $y = \frac{5 \cdot \sigma \cdot l^2}{48 \cdot E \cdot \frac{d}{2}}$ beräknas en höjning i golvet

$$\text{Härav fås } y = \frac{5 \cdot 15 \cdot 400^2}{48 \cdot 100\,000 \cdot 5} = 0,5 \text{ cm} = 5 \text{ mm}$$

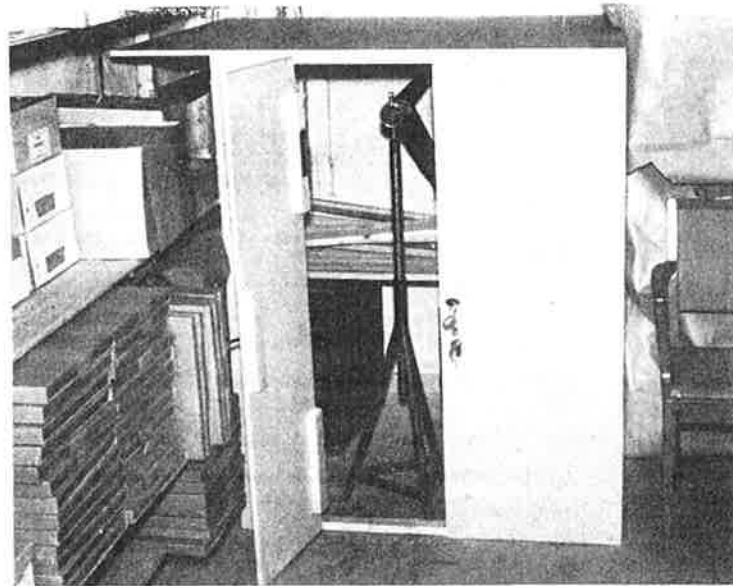
(tusendelar uppskattas). Mellan golv och mätspets anbringas ett stålstativ (fig. 12). En rörelse i golv mitt av 5 mm och en armlängd av 25 cm motsvaras av en avläsning av ca 1 mm vid en spännvidd av 4 m. I flera fall har svällning av denna storlek uppmätts inom loppet av ca ett år. Lokala variationer påverkar självfallet förhållandet men allmänt kan sägas att det är helt små rörelser som fordras för att svällningen skall förorsaka skador.

Överst t. h: Fig. 12. Anordning för mätning av golvrörelser. Borrhål för mätning av grundvattenytan skymtar strax framför trefotens ena ben
Above, right: Fig. 12. Apparatus for recording floor-movements. Bore-hole for recording the level of the ground-water can be seen just in front of the tripod's leg

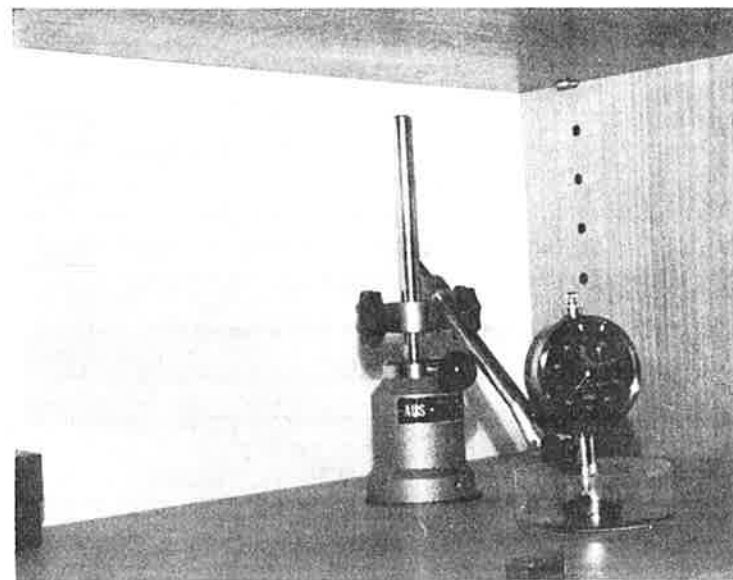
I mitten t. h: Fig. 13. Anordning för laboratiemätning av svällningen. Anordningen har senare monterats på en kraftig stålplatta
Middle, right: Fig. 13. Apparatus for recording expansion in the laboratory. The apparatus has been mounted on a heavy steel plate

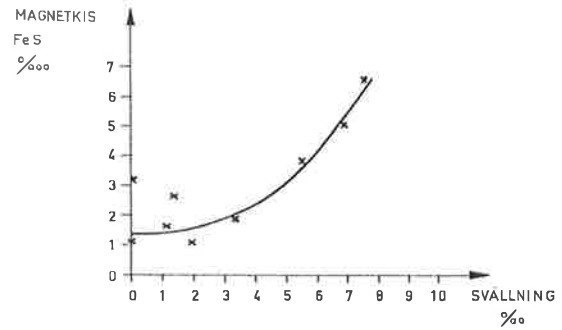
Ovan: Fig. 15. Sambandet mellan halten magnetkis och svällningens storlek vid fuktning (laboratorieprov)

Above: Fig. 15. The relationship between the proportion of magnetic pyrites and the size of the expansion when damped (laboratory test)

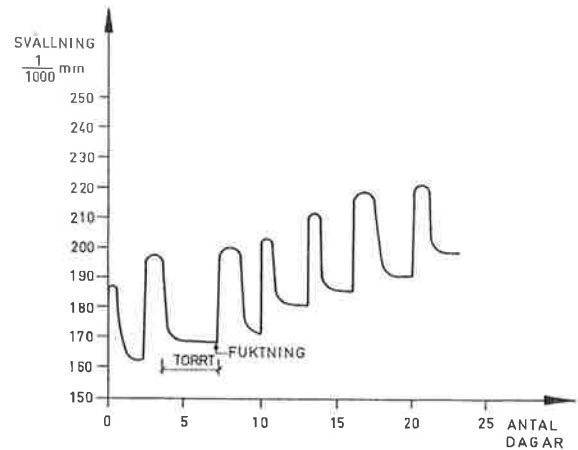
med teorierna. Vid fuktning av torra prover sker en språngvis svällning, fig. 17, vilken till största delen är en ren fuktsvällning. Under uttorkningen sker en krympning beroende av fuktavgivning. För varje cykel ökar dock provets höjd något, ca 0,01—0,1 % och ännu efter ca 80 cykler under ett års tid fortsätter ökningen. Den totala svällningen uppgår hittills till över 2 % på ett år och ser ut att kunna fortsätta ännu under avsevärd tid.

Ovan: Fig. 17. Svällningsförloppet vid laboratorieprov $\frac{10}{1000}$ mm mol-svarar ca 0,6 ‰ svällning

Above: Fig. 17. The progress of the expansion in the laboratory test $\frac{10}{1000}$ mm represent about 0.6 promille expansion

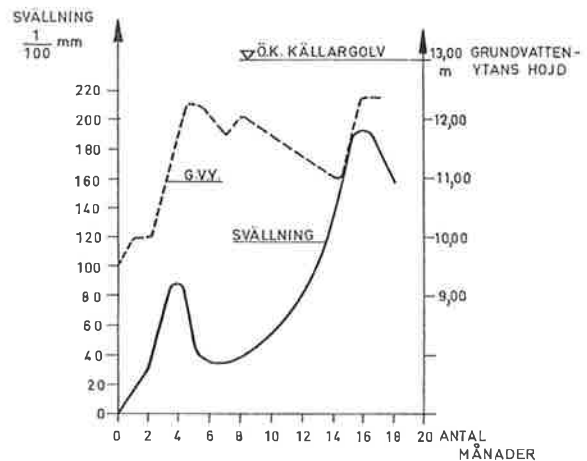
Vid insitu-provningar i byggnader på olika håll i staden har resultat erhållits i överensstämmelse med laboratorieprovningarna. Som exempel visas i fig. 18 sambandet mellan vattenståndets variation och svällningens storlek i två närliggande punkter i källaren till ett kontorshus. Som syns föreligger i huvudsak överensstämmelse mellan laboratorie- och insitu-prov. Vid bägge försöken sker såväl svällning vid vattentillskott som krympning vid torkning. Dessutom fås i bägge fallen en bestående volymökning vid varje cykel. Enligt fig. 18 sker emellertid vid insitu-provning dessutom en volymminskning, vars motsvarighet ej ernåtts vid laboratorieprovning. Förklaringen är att laboratorieprovet utförts på en undergrund vars övre delar består av starkt

Nedan: Fig. 18. Svällningsförloppet vid insitu-prov. Kurvan gäller för skiffer vars övre del är kraftigt vittrad (lös)

Below: Fig. 18. Progress of expansion at insitu tests. The curve is valid for slate whose upper part is heavily decomposed (loose)

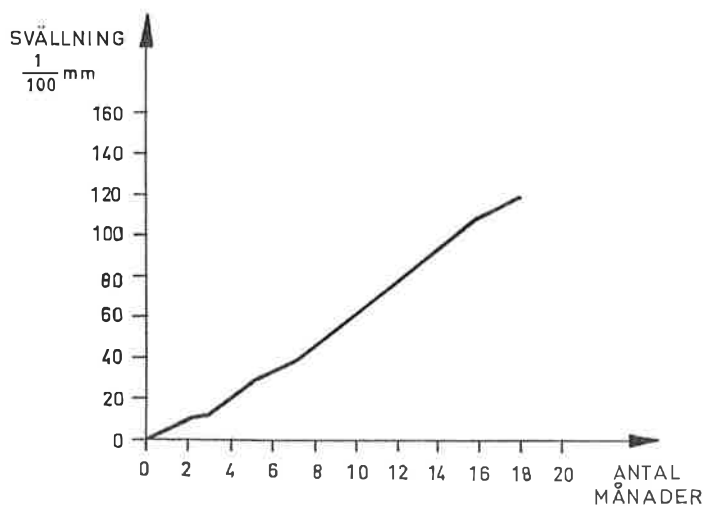
Fig. 19. Svällningsförloppet vid in situ-prov. Kurvan gäller för skiffer som ej är kraftigt vittrad (fast)

Fig. 19. Progress of expansion at in situ tests. The curve is valid for slate which is not heavily decomposed (firm)

vittrad skiffer. Vid begynnande uttorkning av den vittrade skiffern ökar kapillärspänningen och jordlagret komprimeras. Till en början sker detta hastigare än den samtidiga svällningen. När uttorkningen småningom minskar tar svällningen överhanden. Denna cykel upprepas årligen i samband med den säsongsvisa variationen av grundvattentytan och för varje cykel fås en bestående svällning i enlighet med vad som sagts ovan. Finns inget eller endast ett tunt lager starkt vittrad skiffer får svällningskurvan ett utseende enligt fig. 19, dvs. svällningen pågår ständigt.

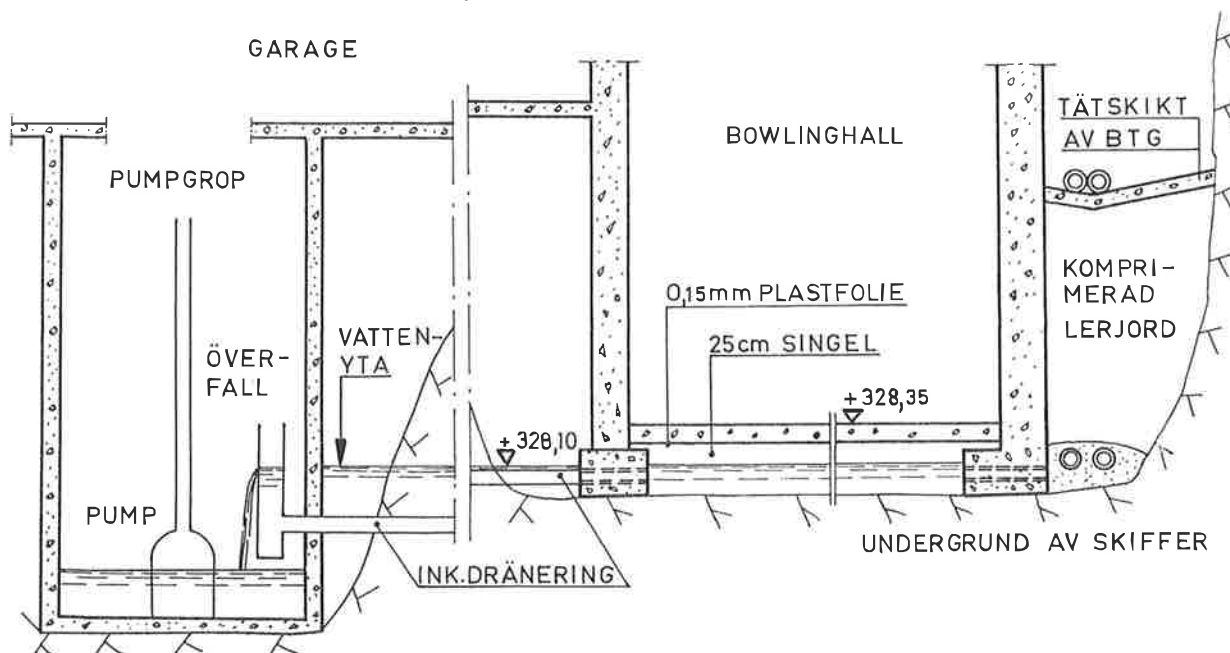
Vid byggandet av en bowlinghall med golv på mark konstaterades skiffer i undergrunden. Ungefär mitt i hallen kom en grundvattenström fram. Man beslöt sig för att försöka utnyttja detta förhållande för att därmed om möjligt utestänga en nödvändig faktor i svällningsprocessen, nämligen syre. I fig. 20 visas en sektion av konstruktionen. Regelbundna mätningar av grundvattenflödet har gjorts samtidigt med mätningar av golvet rörelser vid två betongpelare i hallen. Fig. 21 visar golvrörelsens, vattenflödets samt vattenståndets variation. Till en början skedde en ganska stor svällning som emellertid efterhand avtagit. Den första svällningen beror förmodligen på att allt syre ej drivits ut genast. Den senare får förmodas bero på någon liten förekomst av syre i grundvattnet. Diagrammet ger ej mått på största svällningen då denna uppträder mellan pelarna utan kan endast göra anspråk på att visa rörelsens variation. Vid jämförelse mellan diagrammen i fig. 21 samt 18 och 19, vilka alla är grundade på försök med likartade försöksanordningar, framgår att svällningen är betydligt mindre där grundvattnet legat som ett skyddande täcke än där skiffern varit oskyddad. Mätningarna vid detta objekt fortsätter, men man torde redan nu kunna rekommendera metoden.

Fig. 20. Grundvattendammens konstruktion under bowlinghallen
Fig. 20. The pool for the ground water under the bowling-hall

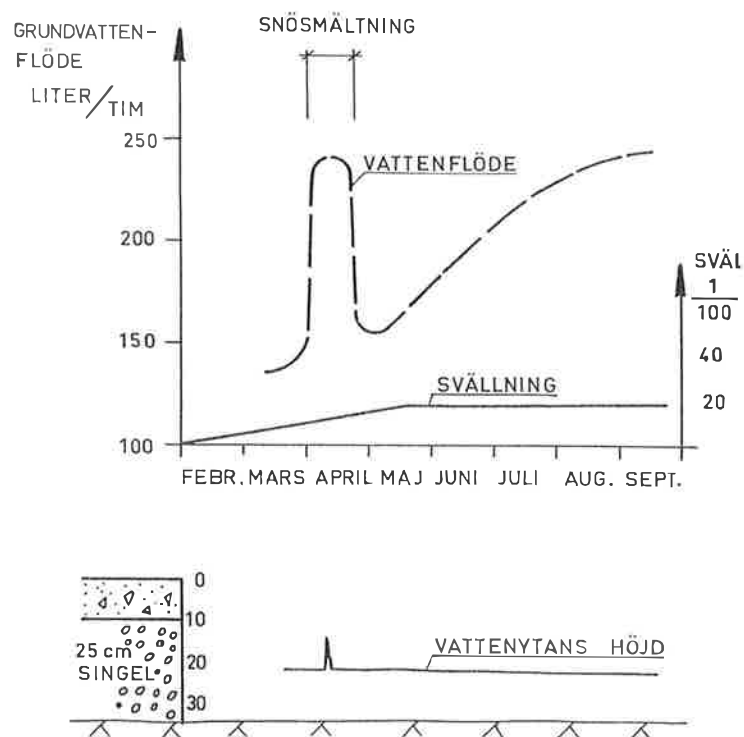
Fig. 21. Vattenflöde, svällning samt vattenytans höjd vid grundvattendamm under bowlinghall

Fig. 21. Water-stream, expansion and height of the water level in the ground water pool under the bowling hall
