**R29:1970**

**Stormskador på  
byggnader**

**Åke Holmberg**

# Stormskador på byggnader Sammanställning av några utredningsrapporter och föredrag

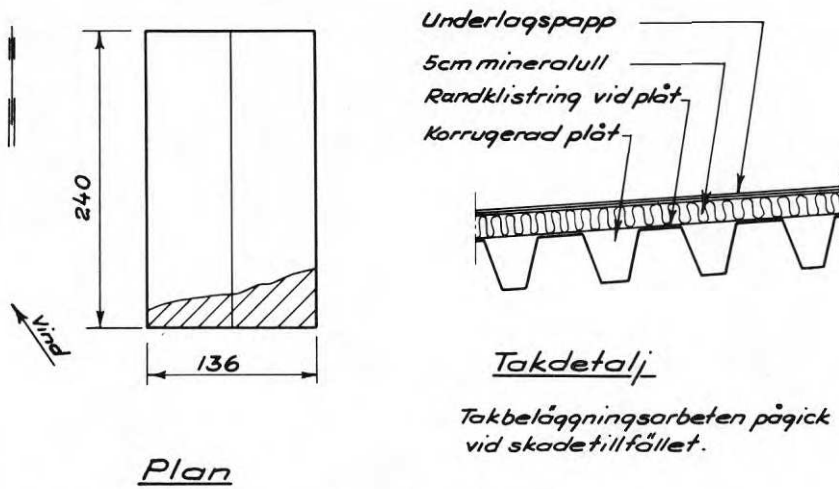
*Byggnadens höjd ca 9m. Taklutning ca 4°*  
*Byggnadsläge: inlandet (vid större insjö), oskyddat*

*Vindhastighet 15-25 m/s*  
*Fläkning under mineralullen*

Mineral wool (heavy) on metal sheeting, split and disjoint.

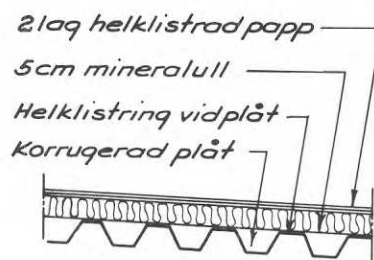
Takdetalj

Byggnadsyta 40 × 85 m  
Byggnadshöjd 8 m  
Taklutning ca 3°  
Byggnadsläge: inlandet,  
oskyddat

Vindhastighet 15 - 25 m/s  
Fläkning i mineralullen

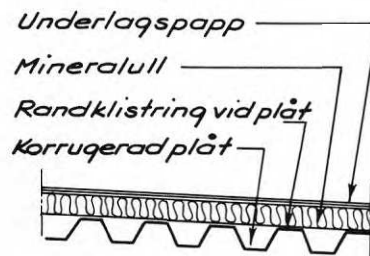
Takdetalj

Taklutning ca 3,5°

Byggnadsläge: inlandet  
(vid större insjö), oskyddat

Takbeläggningsarbeten på-  
gick vid skadetillfället
