Rapport

R44:1970

**Stormskador
i Stockholmsområdet**

Hans Falk, Bo-Göran Hellers, Jonas Holmgren & Torsten Höglund

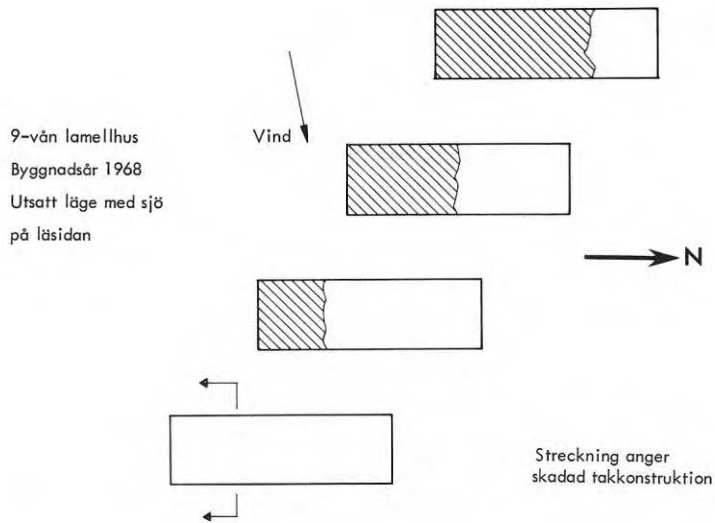
Motfallstak

FIG. 3.2.6 Motfallstaket ej förankrat längs ränderna. De stora uppkommande sugkräfterna av vind bryter upp taket med rotation omkring infästningspunkten ~ 2 m in på bjälklaget.

The reverse-pitch roof was not anchored in the regions near the edges. The large suction forces caused by wind have torn up the roof, with a centre of rotation located close to the fixing point, approx. 2 m inside the edge of the structural slab.

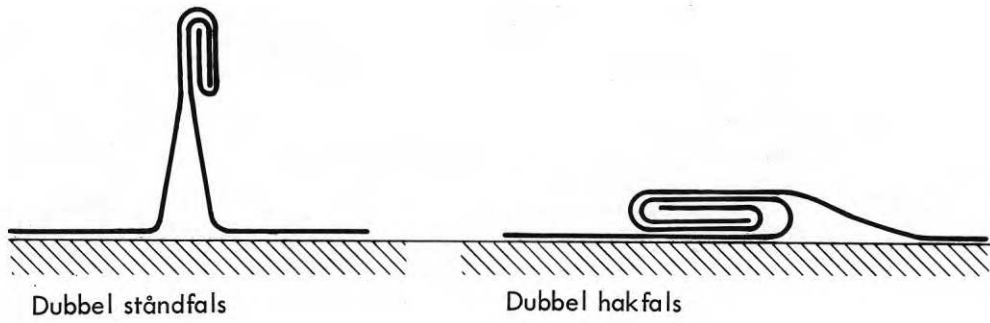
Plåtskadorna gäller falsad slätplåt som på vanligt sätt fästs med plåtklammer invikta i falsarna. Då taklutningen i allmänhet varit mindre än 1:4 har dubbel-falsning använts, se FIG. 3.3.2. Avståndet mellan klammerna har varit ungefär 60 cm vinkelrätt mot taklutningen. I lutningsriktningen har avståndet mellan klammerna varierat mellan 60 och 100 cm. Klammerna har placerats tätare vid takets kanter.

FIG. 3.3.2 Dubbelfalsning.
Double welting.

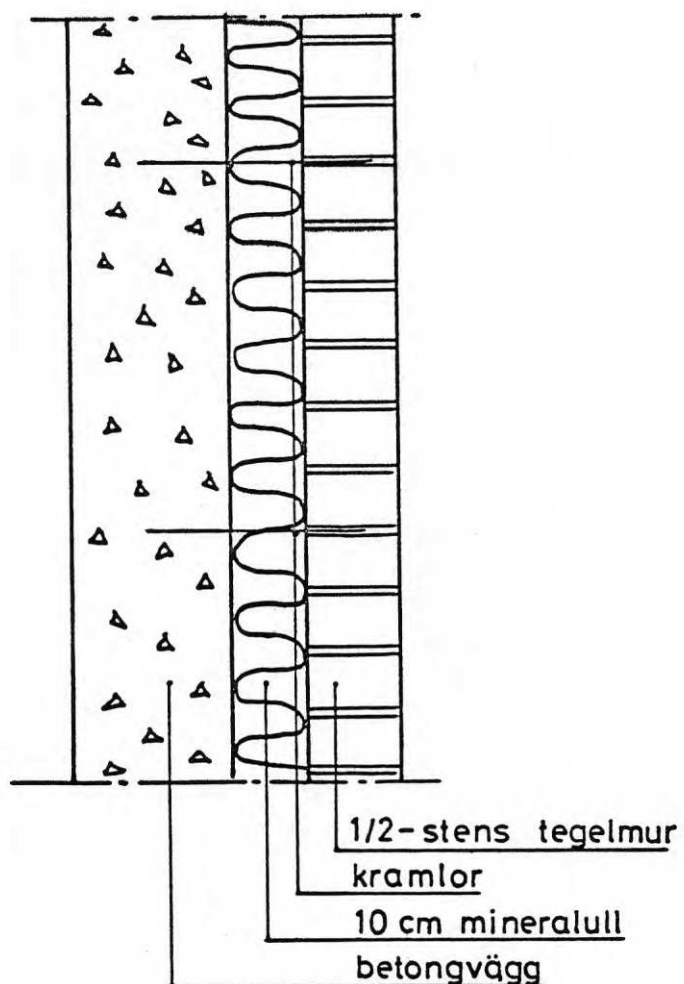
FIG. 4.4.3 Tvärsektion av de skadade skalmurarna i FIG. 4.4.1 och 4.4.2.

Cross sections of damage walls shown in 4.4.1 and 4.4.2.

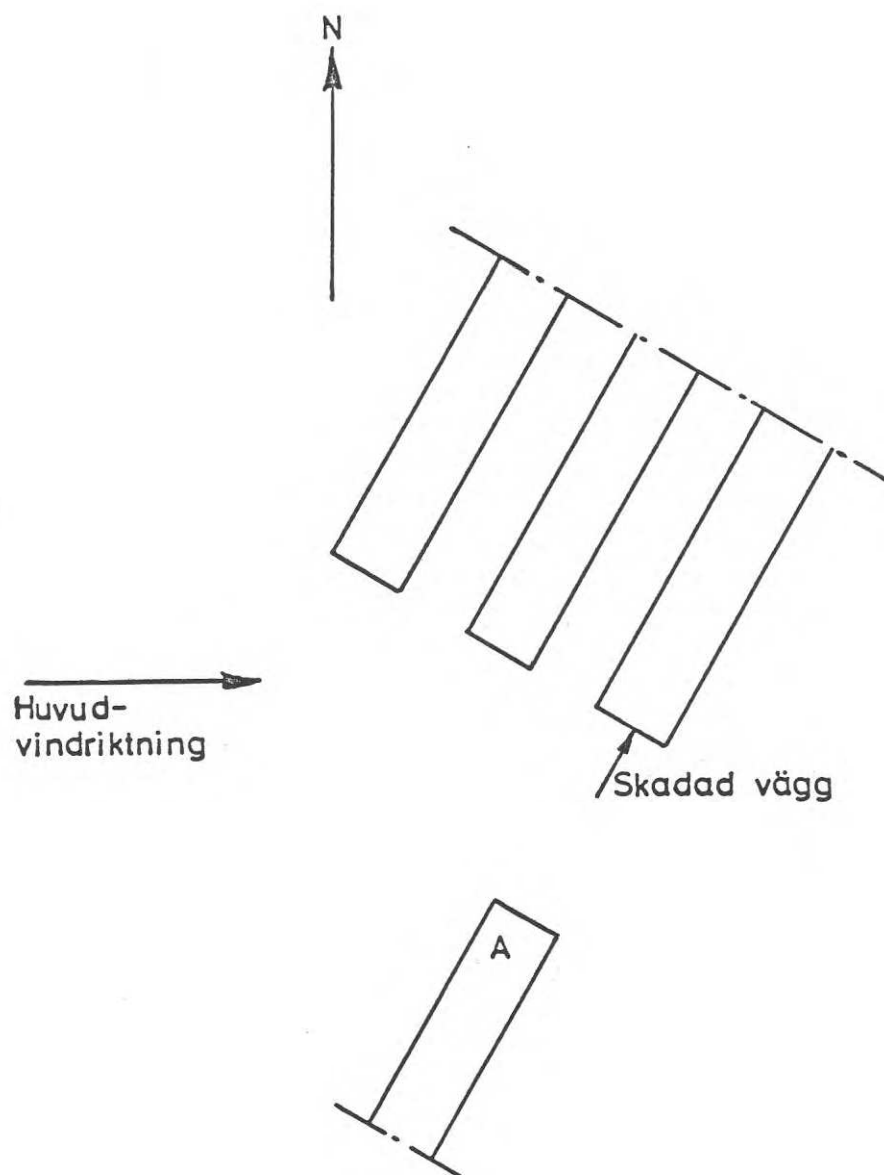
Läget på den första väggen framgår av FIG. 4.4.4. Vissa vindbyar kan uppenbarligen ha haft en riktning parallell med väggytan. Dessutom kan den omgivande bebyggelsen ha "styrt" vinden så att den blev parallell med väggen. Hus A på figuren är också beläget så att utrymmet för luftströmmen minskar vid passagen av väggen, vilket medfört ökning av vindhastigheten och därmed undertrycket på väggen. Detta innebär att den tryckbild som enligt FIG. 4.2.1 råder för väggar parallella med vindriktningen kan ha uppträtt, vilket medfört en vindbelastning motsvarande formfaktorn $-1,2$ på främre delen av väggen och $-0,6$ på den bakre delen i vindriktningen räknat. På grund av sprickbildning i anslutning till långväggen, FIG. 4.4.5 kan dessutom ett övertryck ha uppkommit mellan skalmur och betongvägg åtminstone i någon fas av skadeförloppet. Detta skulle då ha kunnat motsvara en ökning av det utåtriktade vindtrycket till en storlek motsvarande formfaktorerna $-1,9$ för främre delen av väggen och $-1,3$ för den bakre delen, dvs ändringen svarar mot ett övertryck bakom skalmuren, som uttryckt i formfaktor är $0,7$. Det bör påpekas, att den sprickbildning som visas i FIG. 4.4.5 och som uppträdde på omkringliggande hus inte nödvändigtvis behöver bero på vindbelastningen utan kan bero på t ex krympningsfenomen.

FIG. 4.4.4 Fall 1. Situationsplan med den skadade väggen markerad.
Case 1. Site plan showing location of damaged wall.

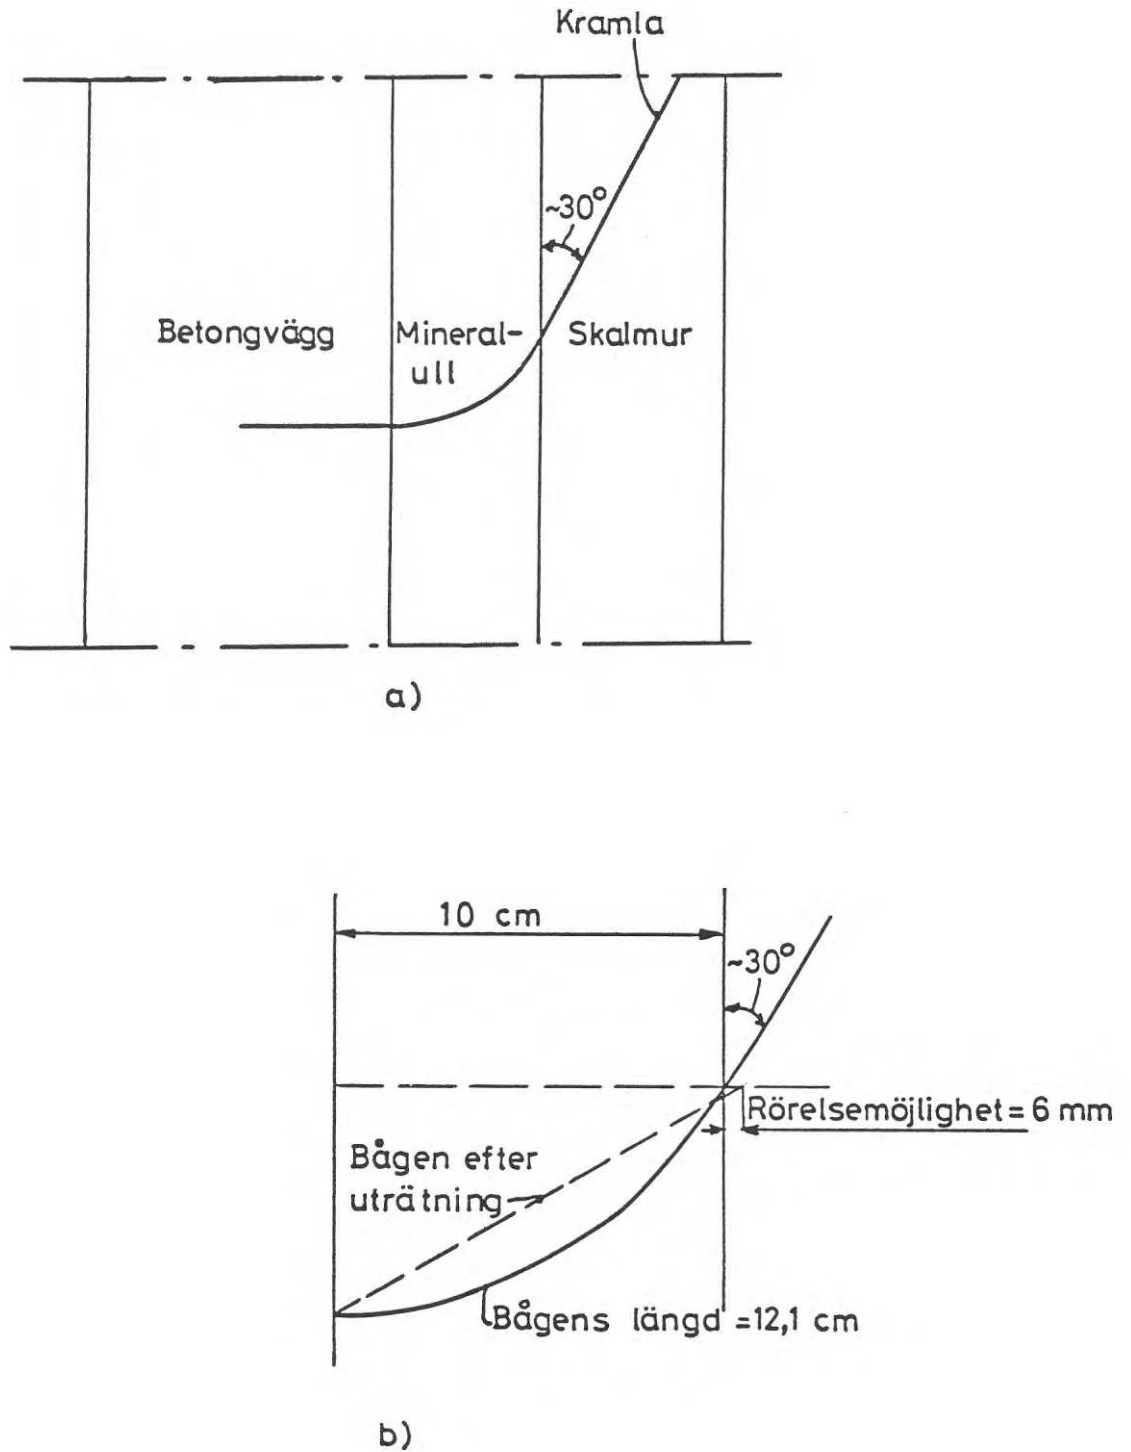
FIG. 4.4.9 Fall 2. Schematisk beräkning av väggens rörelsemöjlighet.

Case 2. Schematic calculation of freedom of movement of wall.

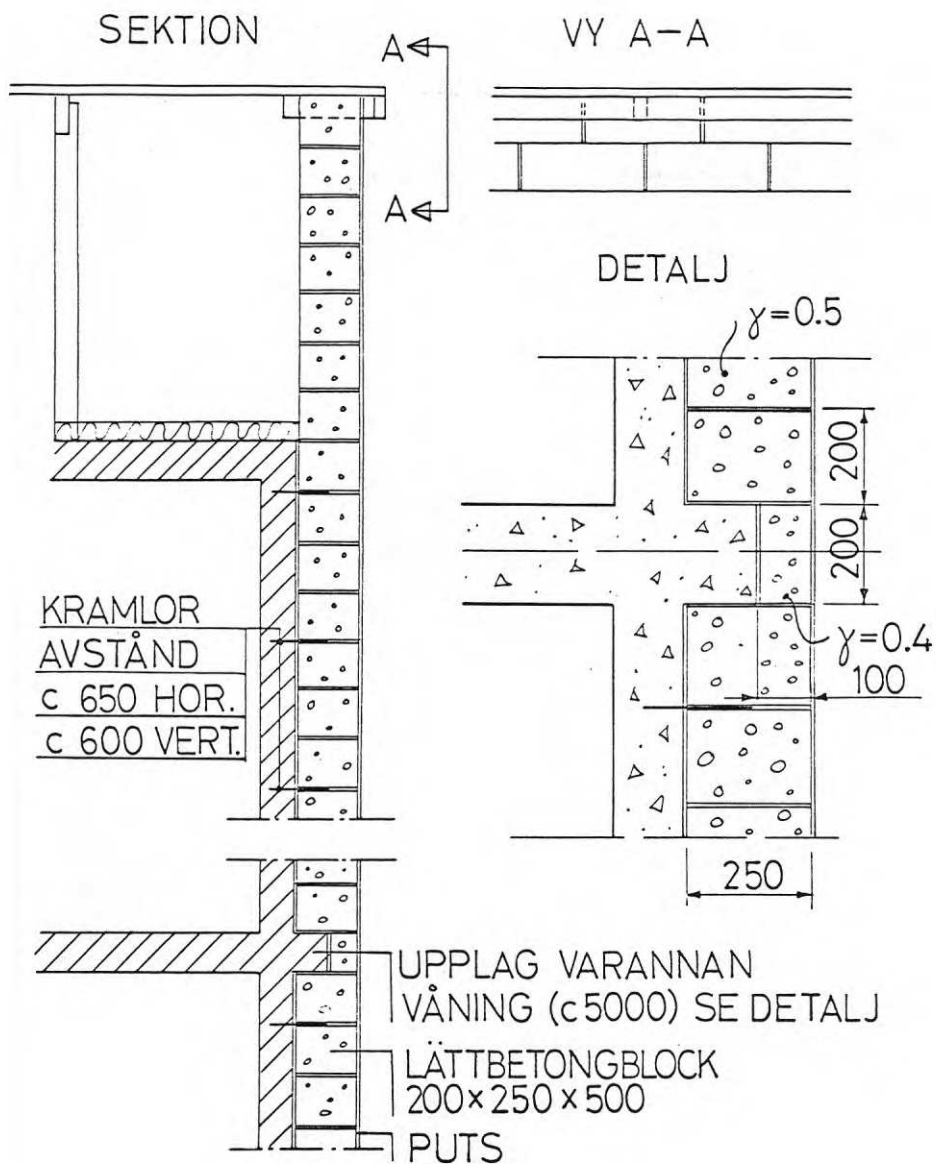
FIG. 4.5.2 Konstruktionsutformning av den skadade lättbetongskalmuren.

Design of damaged lt.wt. concrete wall.

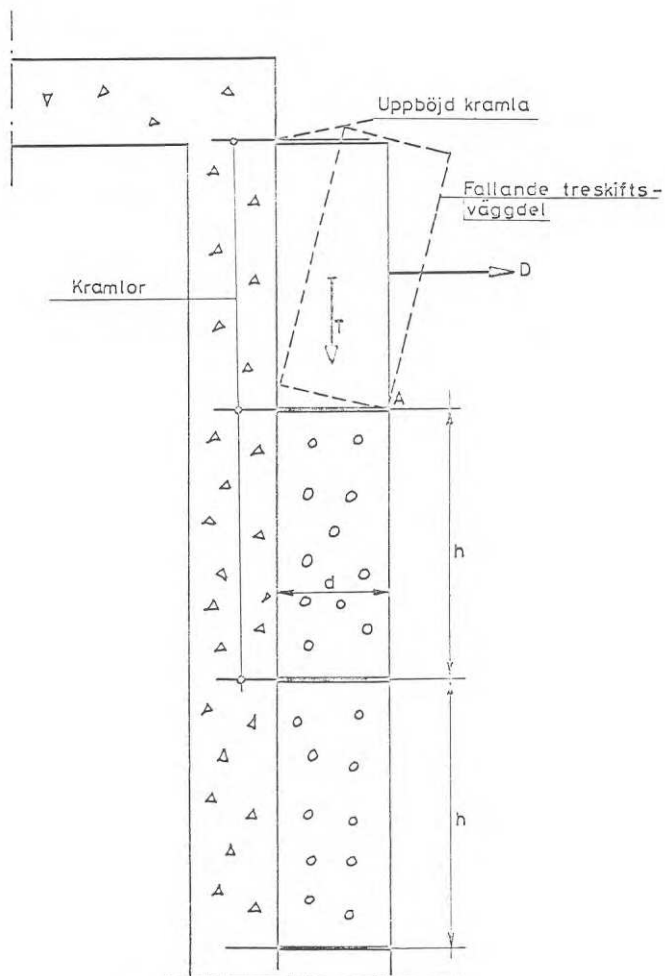
FIG. 4.5.3

Korthusmekanism för skalmur sedan övre delen rasat

(i.e. $p > \frac{\gamma d^2}{h}$. In this case $p_{\text{erf}} = 50 \text{ kgf/m}^2$)

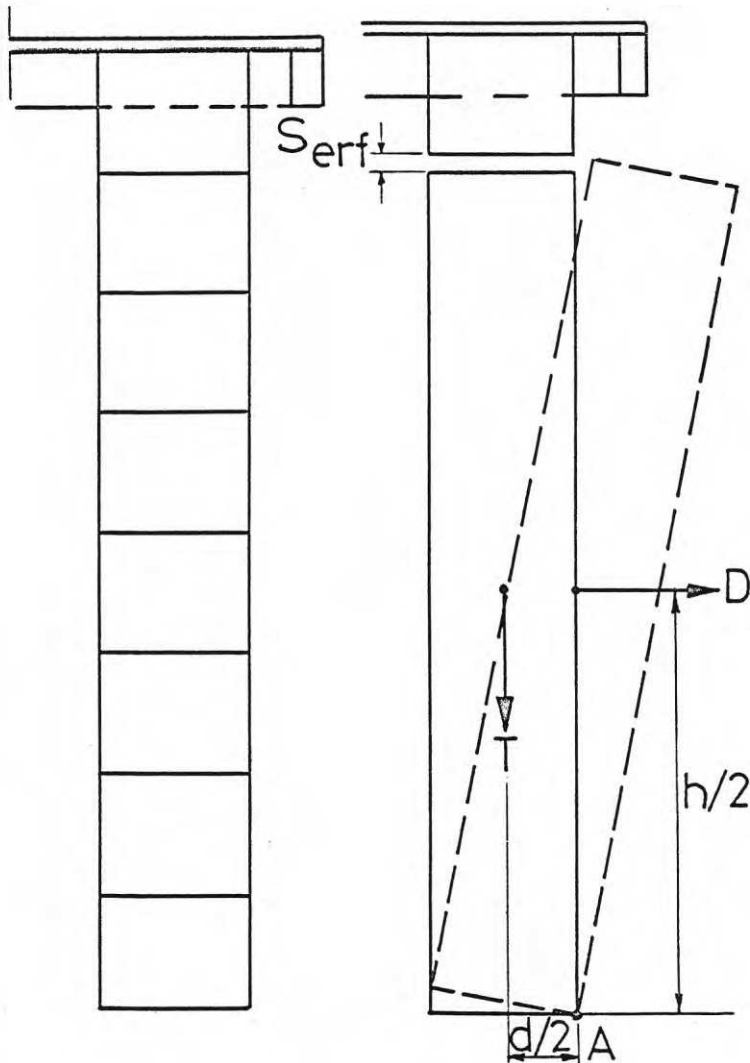
FIG. 4.5.4 a,b,c

Studerade möjliga brottmekanismer för den övre delen av väggen.

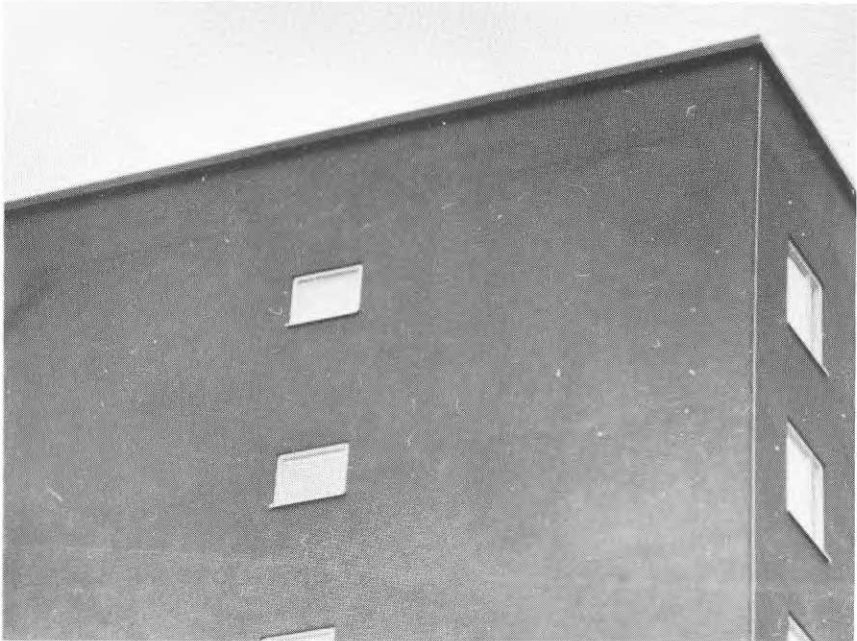
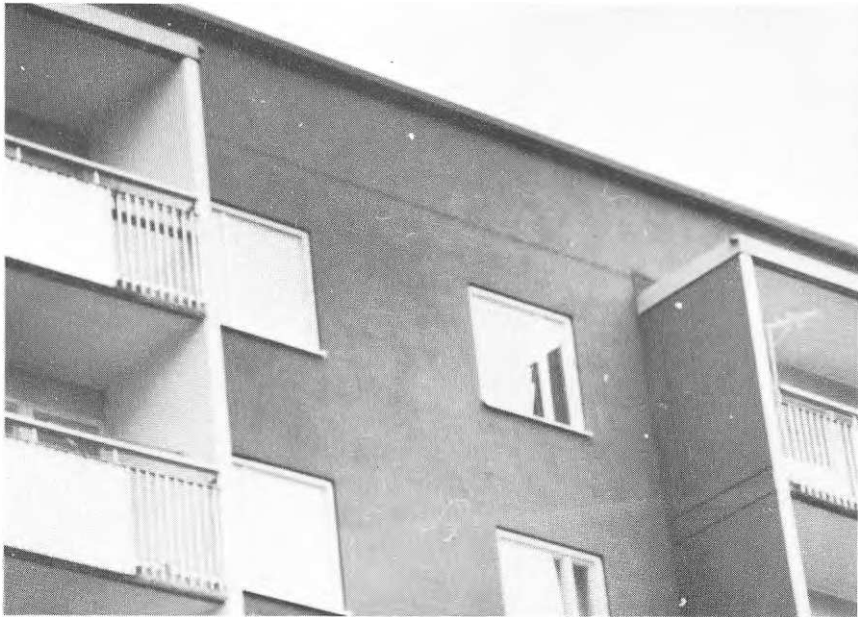
FIG. 4.5.5 a,b,c Skador på väggar i byggnader av samma slag som den i FIG. 4.5.1.

Damage to walls in buildings of same type as in FIG. 4.5.1.

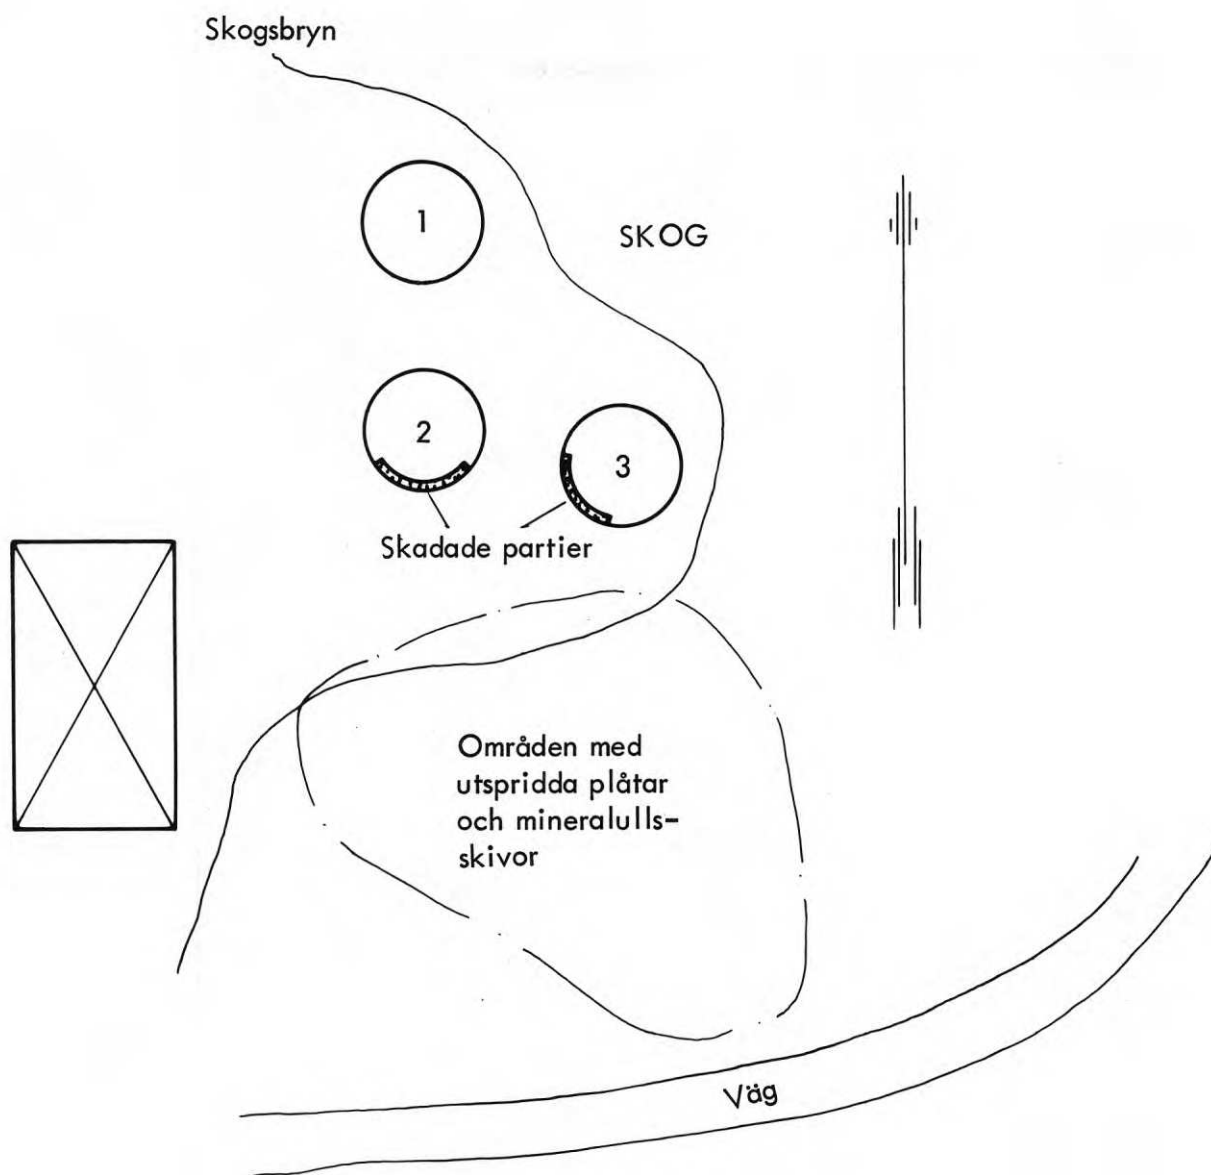
FIG. 5.6.1 Situationsplan.

Byggnadstyp: Oljecisterner, byggda omkring 1965. Den största av cisternerna (nr 3) var ungefär 8-10 m hög, de bägge andra något lägre. Cisternerna var belägna i utkanten av ett skogsområde och deras läge var relativt skyddat.

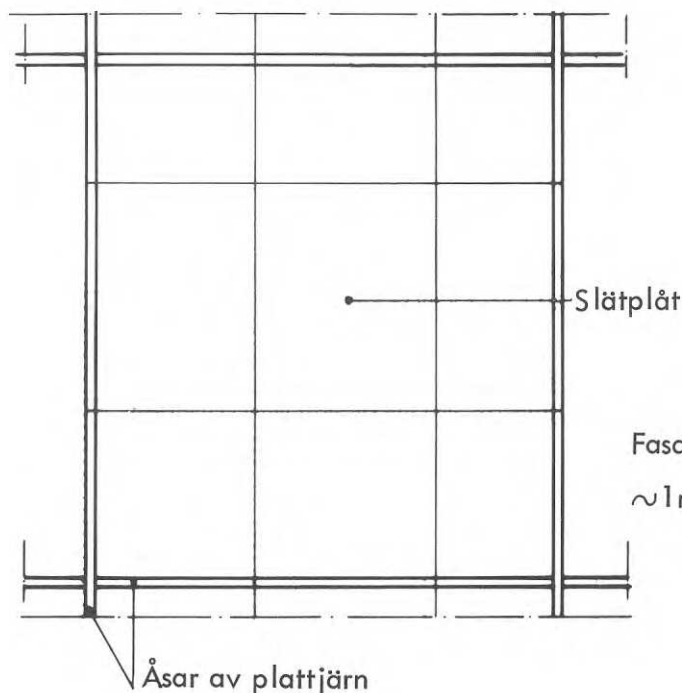
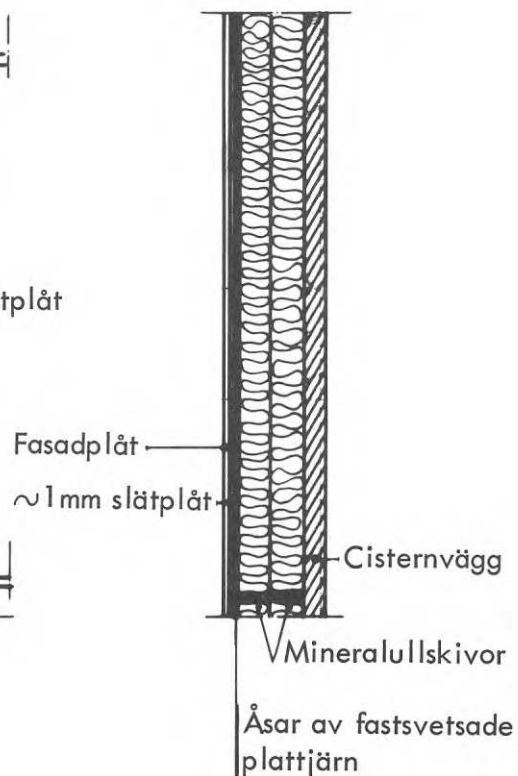
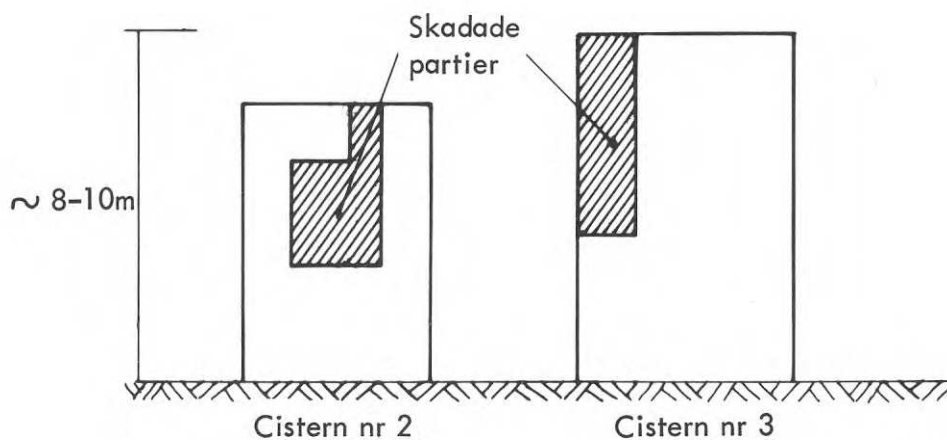
Beklädnad: Cisternerna var beklädda med två lager plåtar. Det undre plåtlagret bestod av kvadratmeterstora släta plåtar, vilka var fastsatta genom nitning i åsar och i angränsande plåtar. Fasadplåtarna var fästade sinsemellan medelst vertikala falsar, samt fastsatta i det undre plåtlagret med nitar.

FIG. 5.6.2 Elevation och sektion av cisternen i FIG. 5.6.1 samt detalj av skadans omfattning.

Elevation and section of cistern in FIG. 5.6.1 plus details of the extent of the damage.
